Zeitschrift: Jahresberichte aus Augst und Kaiseraugst
Herausgeber: Augusta Raurica
Band: 10 (1989)

Zur Baustruktur der Strassen von Augusta Rauricorum*

Mit einem Exkurs zu den Latrinen

René Häggi

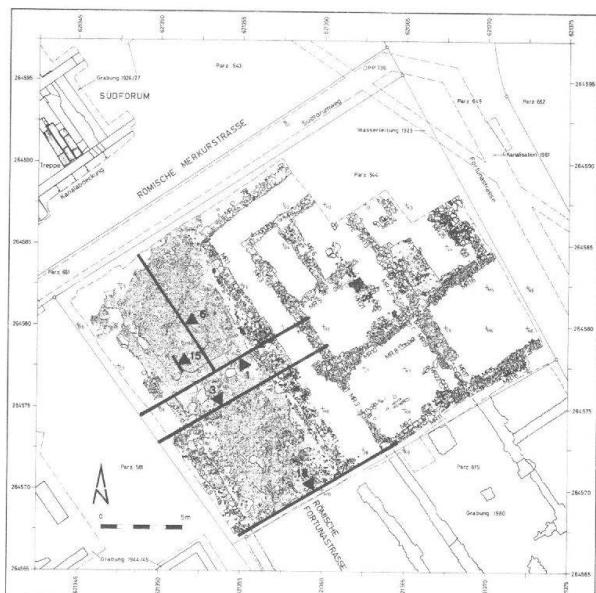
Abb. 1 Augst, Insula 22 (Grabung 1988.51): Steinbauten, Strassenoberfläche der Fortunastrasse und Verlauf der abgebildeten Profile; im Norden, am oberen Bildrand, kreuzt die Merkurstrasse. Ansichtsseite der nummerierten Profile mit Pfeil markiert. M. ca. 1:450.

Die Grabungsfläche von 1988⁷ (Grabungsnummer 1988.51; Abb. 1 und 2) erlaubte, 18 Meter der römischen Fortunastrasse schichtmässig abzutragen und zu dokumentieren. Vieles, was über die Strassenbauweise von Augusta Rauricorum bekannt war, bestätigte sich in der Fläche. Einige Detailbefunde werfen jedoch Fragen zum Bau der Stadtstrassen auf, die bisher weniger beachtet wurden.

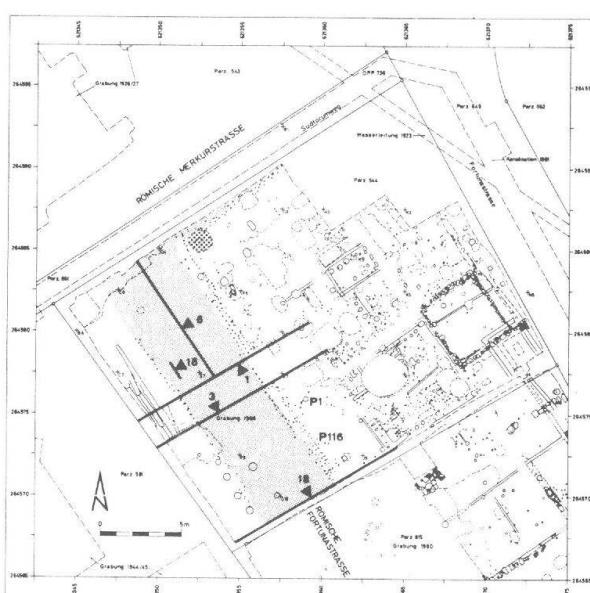
Abb. 2 Augst, Insula 22 (Grabung 1988.51): Wandspuren der Holzbauten mit eingezeichneter Lage der Profile; römische Strassen gestrichelt. Ansichtsseite der numerierten Profile mit Pfeil markiert. M. ca. 1:450.

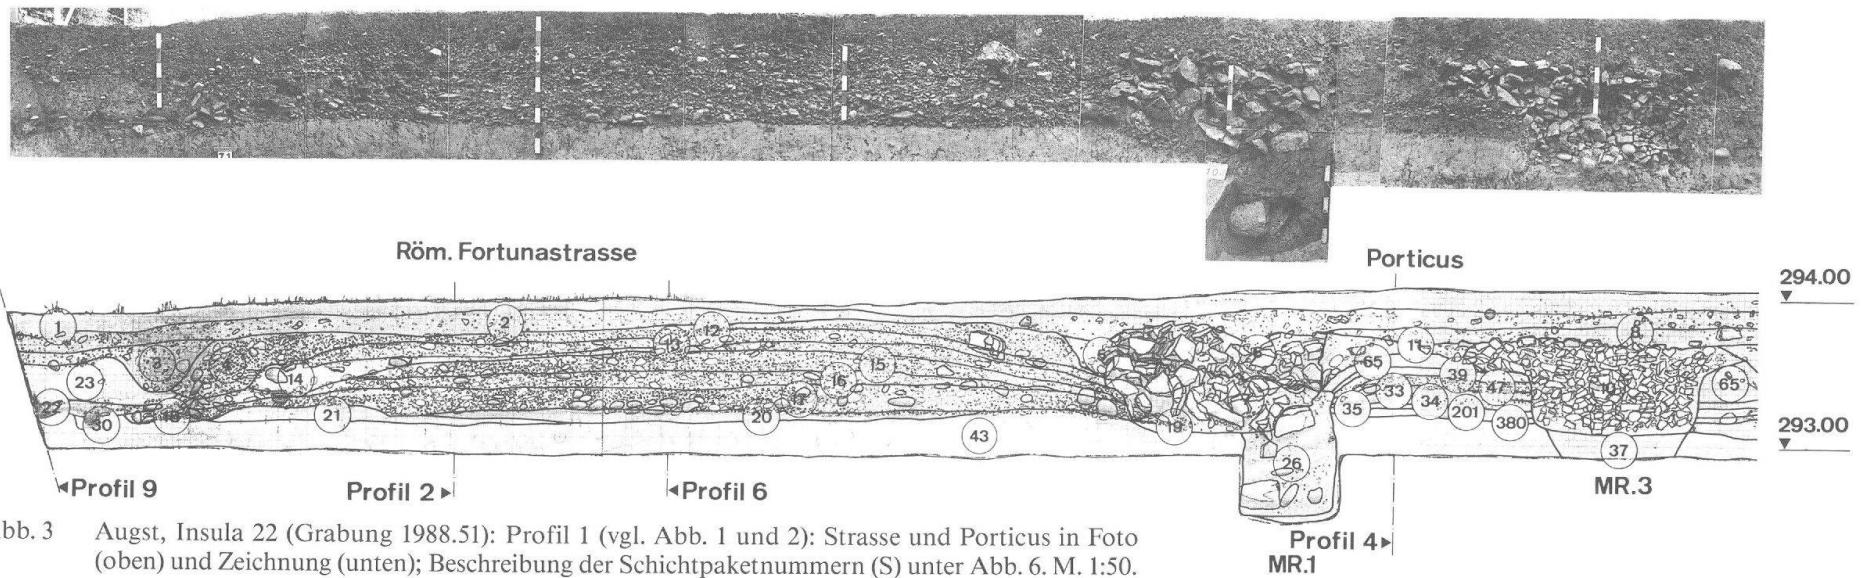
Abb. 3 Augst, Insula 22 (Grabung 1988.51): Profil 1 (vgl. Abb. 1 und 2): Strasse und Porticus in Foto (oben) und Zeichnung (unten); Beschreibung der Schichtpaketnummern (S) unter Abb. 6. M. 1:50.

Die Profile 1, 3, 6 und 18 unserer Grabung an der Nord westecke von Insula 22 (Abb. 3–6) illustrieren den

Strassenaufbau, die Materialzusammensetzung und eine Abfolge der verschiedenen Fahrbahnebenen (*viae stratae*) der römischen Fortunastrasse. Der gewachsene, gelbe Lehm S43 (S steht im folgenden für Schicht paket) unter der Strasse, wies eine Vielzahl von Wurzel spuren auf, deren unregelmässiger Verlauf, in hellblauen bis hellgrauen Verfärbungen, zu beobachten war. In der überlagernden Kontakt schicht S21 hat man wohl, ohne bessere Differenzierungsmöglichkeiten, den antiken Humus oder den Waldboden zu sehen¹⁰.

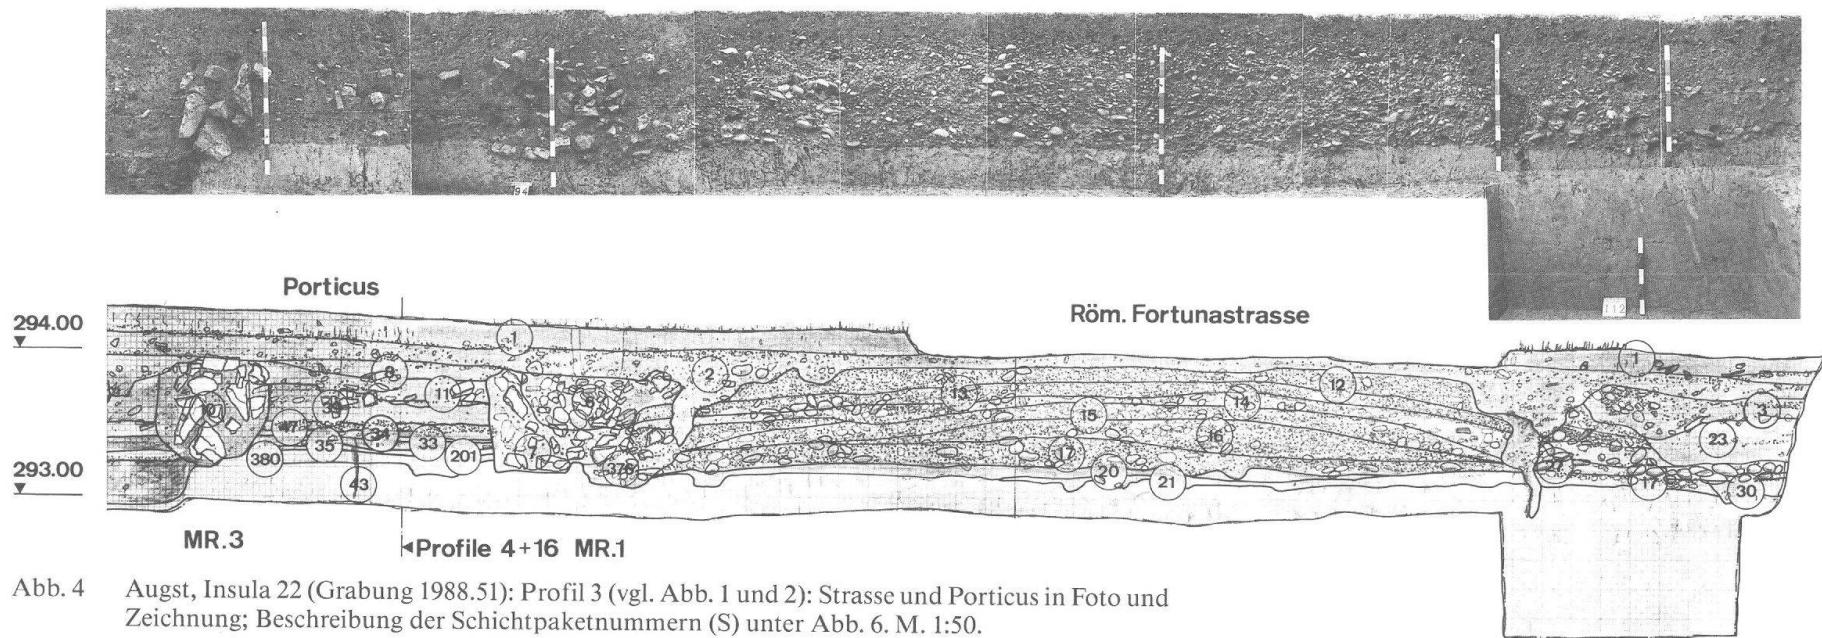
Abb. 4 Augst, Insula 22 (Grabung 1988.51): Profil 3 (vgl. Abb. 1 und 2): Strasse und Porticus in Foto und Zeichnung; Beschreibung der Schichtpaketnummern (S) unter Abb. 6. M. 1:50.

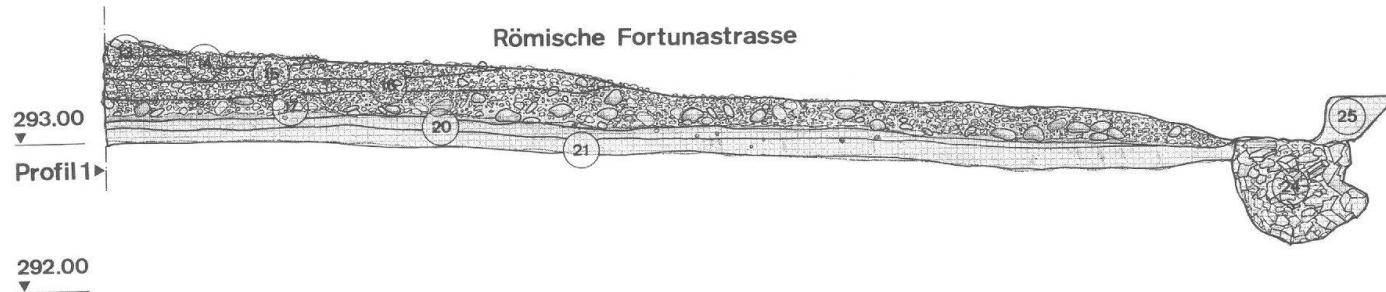
Abb. 5 Augst, Insula 22 (Grabung 1988.51): Profil 6 (vgl. Abb. 1 und 2): Längsschnitt durch den Nordteil der Strasse; Beschreibung der Schichtpaketnummern (S) unter Abb. 6. M. 1:50.

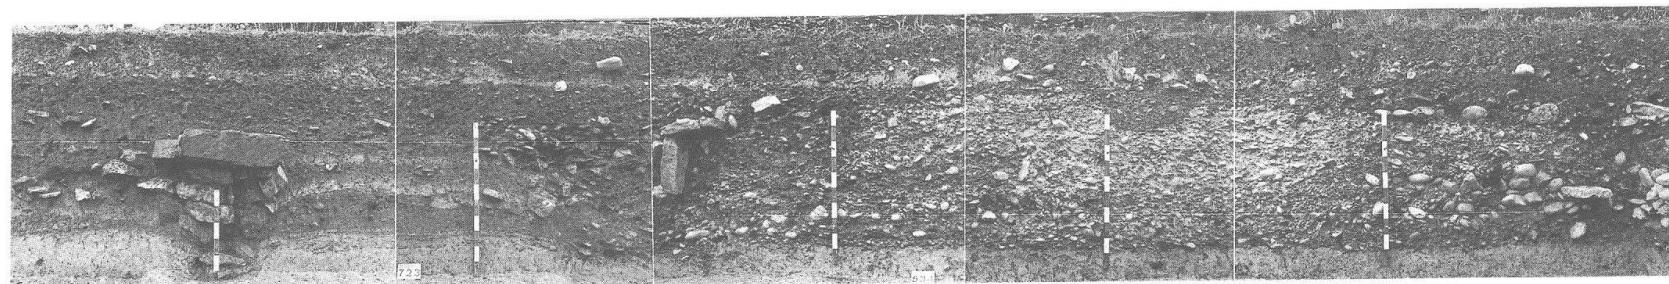
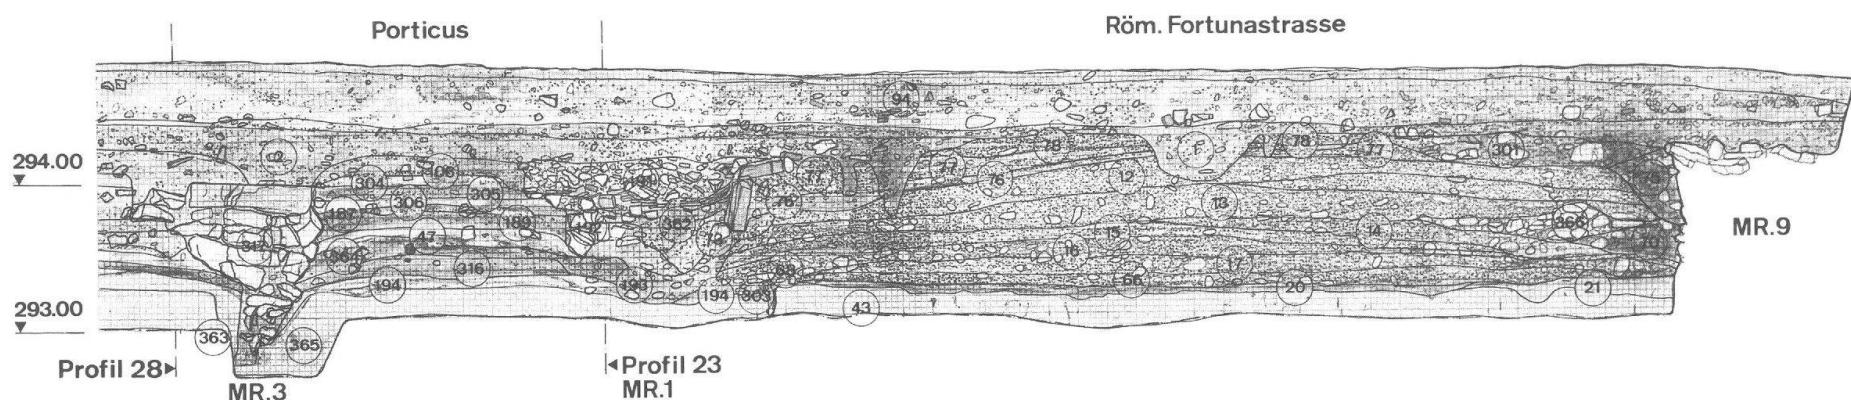
Abb. 6 Augst, Insula 22 (Grabung 1988.51): Profil 18 (vgl. Abb. 1 und 2): Strasse und Porticus in Foto und Zeichnung. M. 1:50. Beschreibung der Schichtpaket- bzw. «Harrisnummern» (vgl. dazu S. 58):

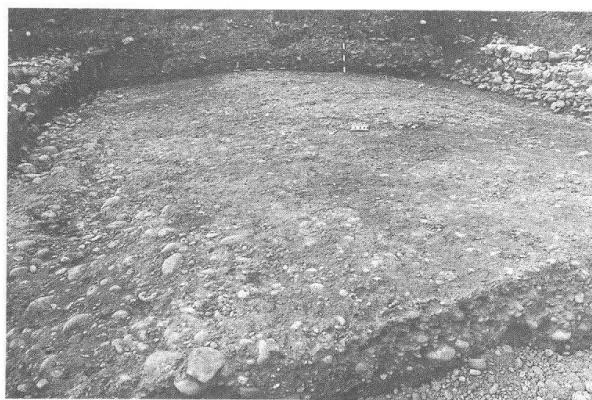
Abb. 7 Augst, Insula 22 (Grabung 1988.51), Strasse S16: befahrene, «steinharte» Kiesoberfläche; Zustand unmittelbar vor der Erneuerung.

Beim Graben war die befahrene Oberfläche einer Strassenschotterung (*via strata*) kaum zu verfehlten, war sie doch äusserst hart und mit dem Pickel nur unter grosser Anstrengung zu durchschlagen (Abb. 7). Einmal durchbrochen, liess sich ein ganzes Strassen niveau durch Unterhöhlen gut entfernen⁸. Eigenartigerweise waren nie linsen- oder fleckenartige Kies schüttungen zum Ausbessern von Schlaglöchern im Belag zu bemerken, ebensowenig verirrte man sich beim Graben in verschiedenen, sich verlaufenden Kies schichten, wie dies in ähnlichen Situationen, in etwas lockererem Kies, häufig der Fall sein kann. Der sich als intakt präsentierende Strassenzustand mag mit der ständigen Verdichtung des Strassenkörpers zusammen hängen. Es ist zu bedenken, dass diese Belagshärtung, wenn sie als kontinuierlicher Prozess aufgefasst wird, ständig, sowohl die jüngsten als auch die tiefer liegenden, älteren Schichten betroffen hat. Der im Wasser aufgelöste, versickerte Schlamm und Kot wirkte dabei in seinen feinsten Teilchen noch lange auf die untersten Schichten ein. Der eigentliche Härtungsprozess ent stand vielleicht erst nachträglich zu einer Zeit, als sie bereits überdeckt waren und nicht mehr direkt befahren wurden⁹. Wenn sich diese erstaunliche Belagshärte vielleicht nachbenutzungszeitlich eingestellt hat, muss trotzdem neu aufgeschütteter Kies zunächst planiert und dabei auch komprimiert worden sein. Erst dann konnte eine Strasse zur Benutzung für den Verkehr freigegeben werden sein. Demnach entstand die Belagshärtung in einer *ersten* Phase beim Strassenbau, verdichtete sich *während* der Befahrung und, nach der Überdeckung mit neuem Kies, diente sie als *Unterlage* eines jüngeren Strassen niveaus.

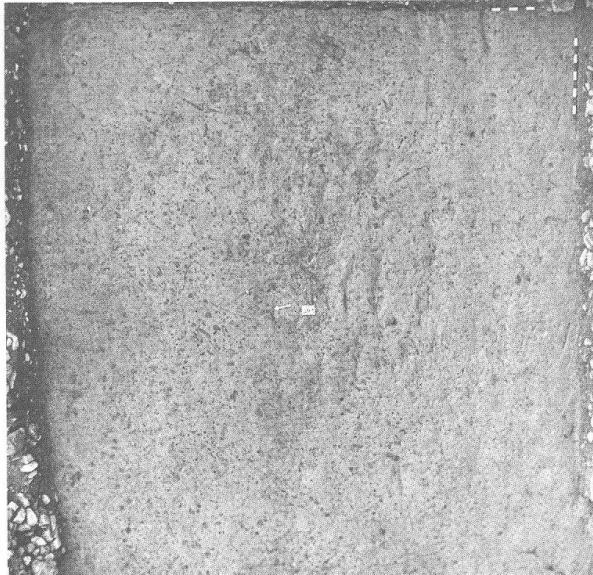
Abb. 8 Augst, Insula 22 (Grabung 1988.51): Spuren eines Prügellagers zwischen Profil 3 (Vordergrund) und 18 (Bildhintergrund); unten Schrägaufnahme mit geschnittenem Strassenkörper (Profil 18), oben Aufsicht: Organische, bläuliche Verfärbung über dem gewachsenen Boden, in der Ausdehnung auf die Strassenstrasse beschränkt. Erkennbar ist die Pföstchenreihe am linken Bildrand, sowie in Strassenrichtung verlaufende parallele Vertiefungen. Markant sind eine eher verschmutzte, dunkle Verfärbung in der Bildmitte sowie eine «saubere» Presslinie etwa 1 m vom rechten Grabungsrand entfernt.

Im deckenden, bläulich verfärbten Lehm S20 (Abb. 8) waren, ausser dünnen, braunen organischen Streifchen, kaum Strukturen auszumachen. Dank diesen organischen Resten könnte S20 mit einer Holzverminderung in grösserem Umfang in Zusammenhang gebracht werden, vielleicht zurückzuführen auf ein Prügellager, wie dies dank besseren Erhaltungsbedingungen an der Minervastrasse¹¹, unter der Westtorstrasse¹² (Abb.9) oder in Winterthur¹³ beobachtet worden war. Das Bett aus organischem Material S20 ist zwar von

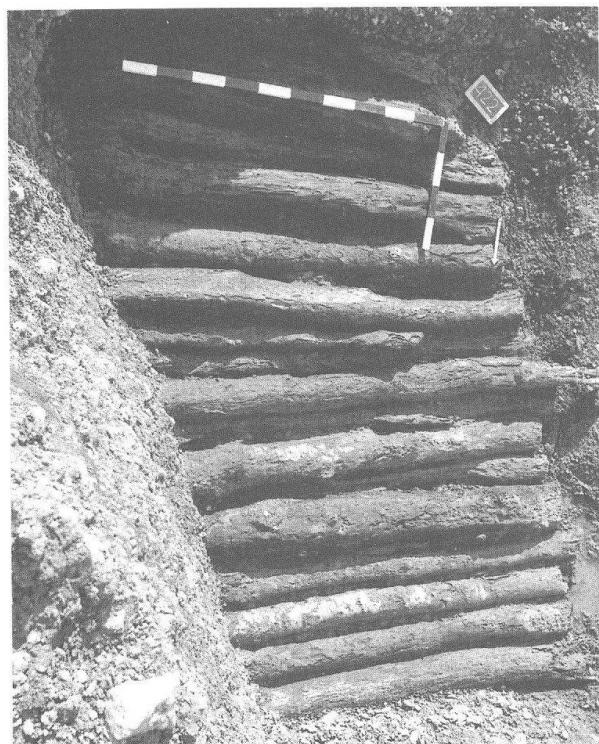
Abb. 9 Erhaltene armdicke Prügel unter der römischen Westtorstrasse in Augst; zum Befund vgl. unten mit Anm. 12.

12 Augst: N2-A3 (Autobahngabungen); Detail 49a; Holzfundament für die Westtorstrasse: Zitate aus der Grabungsdokumentation vom 21.11.1966 (Archiv Ausgrabungen Augst/Kaiseraugst): «Es handelt sich um kleinere Baumstämme, ...»; S. 3: «...Das Strassenbett ist ca. 20 m breit und im Laufe der Zeit auf fast 2.00 m angewachsen. Da der Untergrund in diesem Abschnitt in römischer Zeit mehlig-feinsandig und dauernd feucht war, musste eine Bohlenlage vor dem Einbringen des Strassenstrotters eingebaut werden. Die unterste Lage liegt im rechten Winkel zur Strassenrichtung (die Bestimmung der Holzarten ist bereits erfolgt); als Verstärkung des Strassenkörpers sind in Richtung der Strasse grössere Hölzer eingezogen, die auch weiter oben noch zu finden sind... In möglichem Zusammenhang mit der Ableitung der Abwasser nach SW steht ein noch nicht ganz geklärtes Phänomen. Im Bereich der Strasse ist der Sanduntergrund graublau gefärbt. Der Einfluss von säurehaltigem Altwasser auf die noch vorhandene Rinde der häufig verwendeten Eichenbohlen könnte diese Erscheinung bewirkt haben.» – Vgl. dazu Furger (wie Anm. 11) 123 Anm. 7.

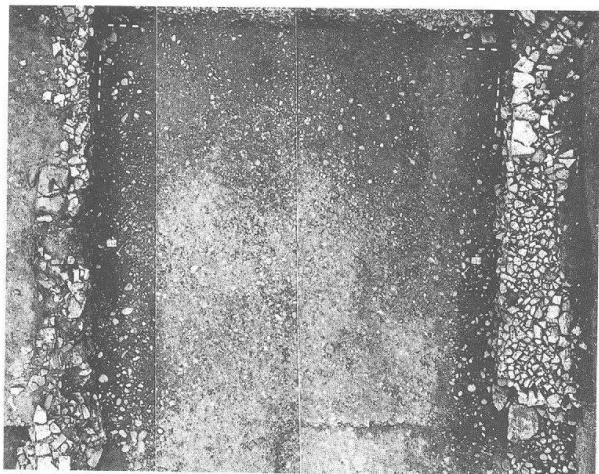
Abb. 10 Augst, Insula 22 (Grabung 1988.51), Strasse S17 zwischen Profil 3 und 18 (im Hintergrund): Fahrspuren der Karren sind nicht eindeutig zu erkennen. Die beiden verfüllten Strassengräben zeichnen sich als dunkle Streifen ab. Beim auffallend siltigen Streifen knapp 1 m vom Porticusfundament entfernt, könnte es sich vielleicht um ein Balkenlager handeln.

Die unterste auf der ganzen Länge erfasste Strassen- schicht S17 bestand aus einem etwa 20 cm dicken, grauen, sandigen Kiesschotter. Sie grenzte sich vom «blauen» Lehm, ohne eine kiesiglehmgige Mischzone, klar ab (vgl. Abb. 3–6). Der «älteste» Strassenkies, 6 m breit, war oberflächlich hart wie Nagelfluh (Abb. 10). Karrengeleise¹⁵ waren weder in dieser einzigen, auf der ganzen Länge erhaltenen Strassenkofferung, noch in jüngeren Lagen zu beobachten; dasselbe gilt für die hier fehlenden Druckwasserleitungen. Trinkwasser wird auf anderen, wohl billigeren Wegen herbeigeführt worden sein¹⁶. Im südlichen Teil der Grabung war diese frühe Strassenschotterung S17 nochmals in ein älteres (S66) und ein jüngeres Niveau (S17; vgl. Profil 18) zu unterteilen.

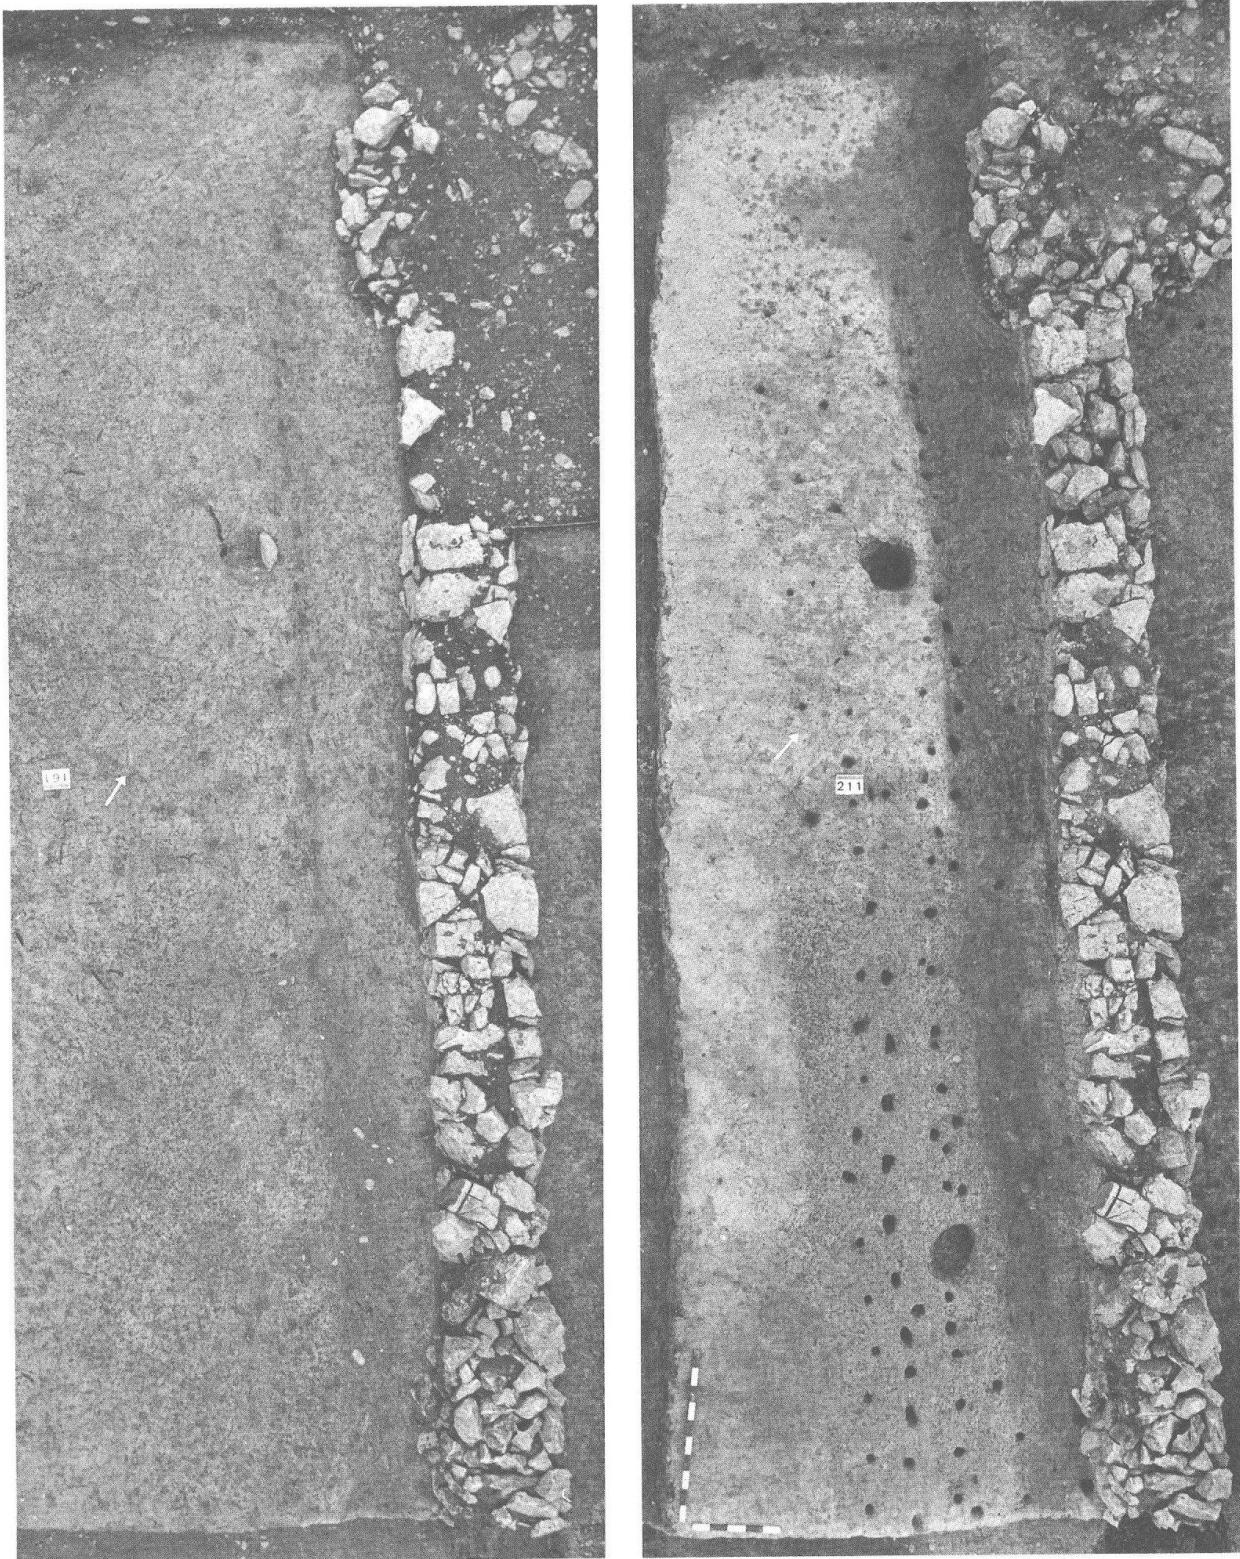
Abb. 11 Augst, Insula 22 (Grabung 1988.51), Pföstchen P116 am östlichen Strassenrand zwischen Profil 1 und römischer Merkurstrasse: linkes Bild als Verfärbungen im gewachsenen Boden (S43), rechtes Bild mit für die Fotodokumentation ausgenommenen Pfostenfüllungen. Porticusstreifenfundament MR 1 am rechten Bildrand.

Das ältere Strassenniveau S66 wurde, nach Ausweis von Profil 18, durch eine Reihe von kleinen Pföstchen P116 (Abb. 11) gegen Osten und wohl auch gegen Westen begrenzt. Der Strassenrand im Westen scheint zunächst (Profil 18) in dieser frühen Zeit keinen deutlichen Graben gekannt zu haben. Der an Profil 1 ablesbare Befund der frühen Strassenphase gibt weitere Aufschlüsse zur Randgestaltung: Der westliche Strassen- graben S18, schrägwandig, knapp 10 cm tief, aber etwa 50 cm breit und anscheinend mit einer horizontalen Grabensohle ausgestattet¹⁷, findet an der östlichen Strassenseite eine gleichbreite Entsprechung (Abb. 12). Die Einfüllung S19 (Profil 1) oder S194 (Profil 18), kiesig und von gräulicher Farbe, konnte punktuell, unter späteren Porticusfundationen (P1), gefasst werden (vgl. Abb. 2). Diese Konstruktion war bei der folgenden Kiesschüttung S17 von einer überlagernden, gräbchenartigen Vertiefung S68 und – auf etwas höherem Niveau – von einer flachen Rinne abgelöst worden.

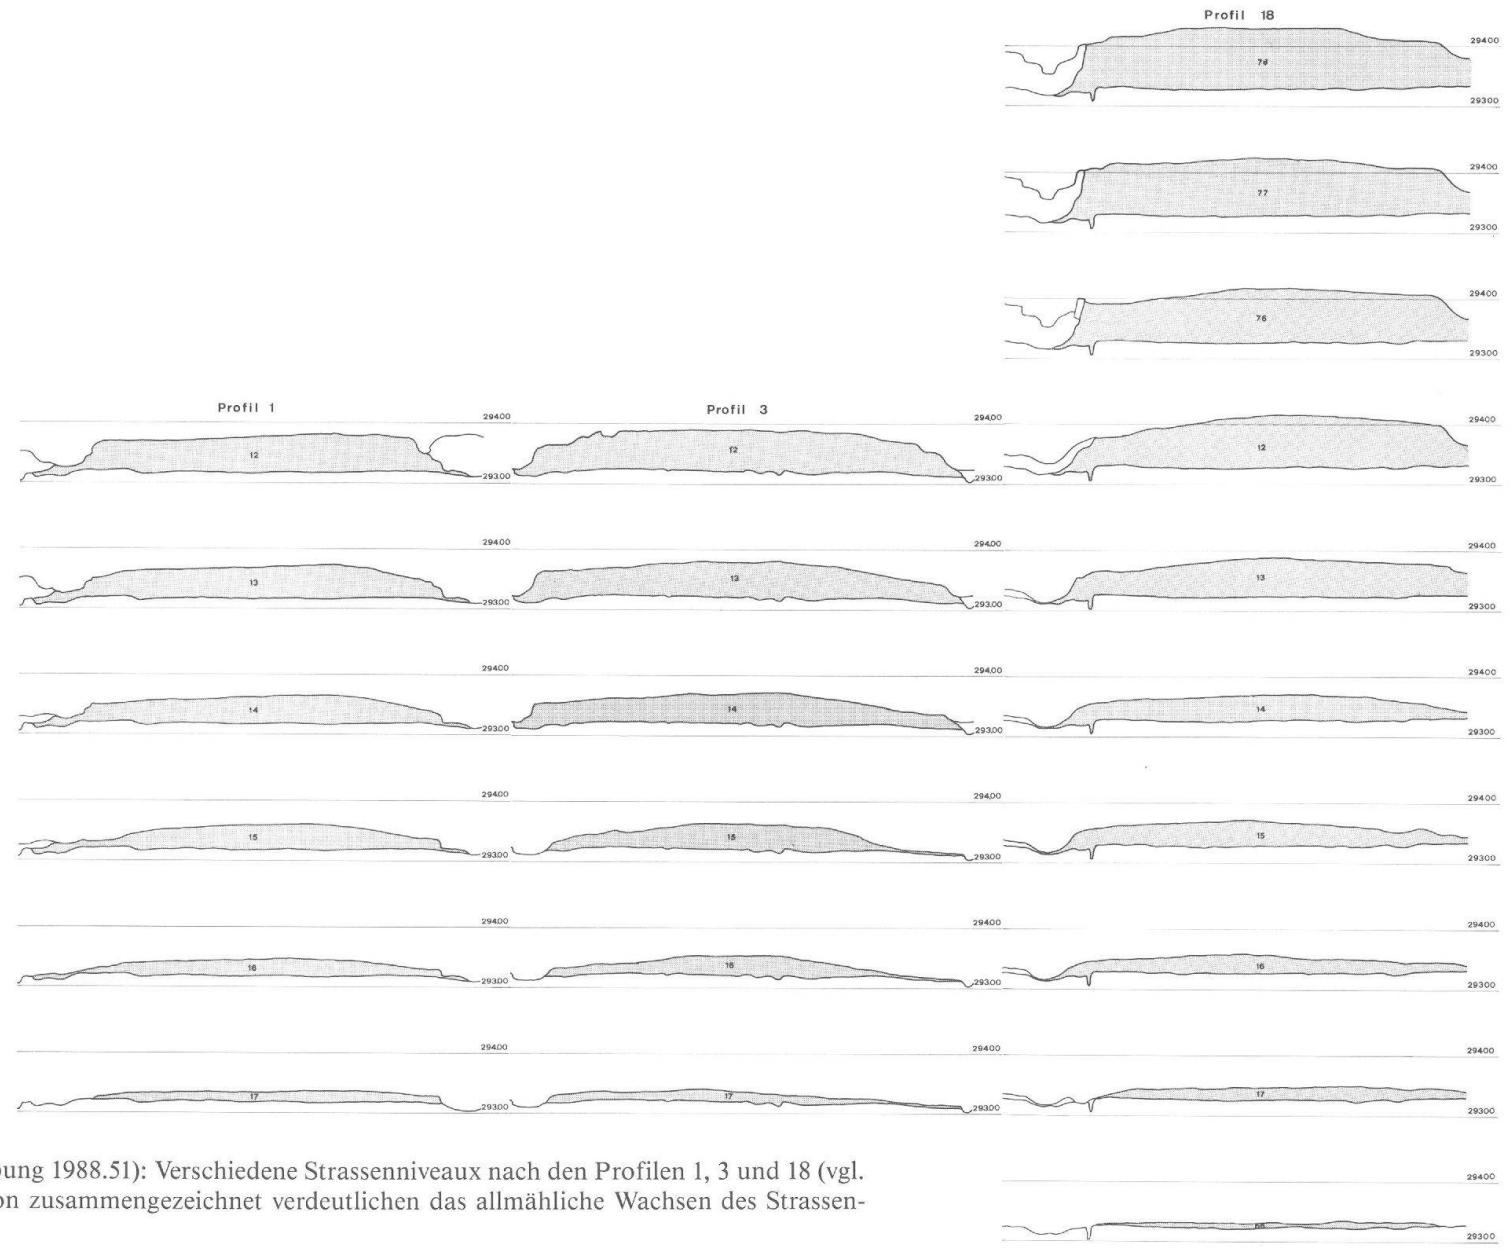
Abb. 12 Augst, Insula 22 (Grabung 1988.51): Verschiedene Strassen niveaux nach den Profilen 1, 3 und 18 (vgl. Abb. 1 und 2) synchron zusammengezeichnet verdeutlichen das allmähliche Wachsen des Strassen-
dammes.

Die phasenweise Darstellung der Strasse, nach den drei Profilen, vermittelt die einzelnen Aussbesserungen und Erneuerungen (Abb. 12). Dabei ist zu bedenken, dass weniger der Benutzungszustand, sondern die Strassenqualität als Bauhorizont unmittelbar vor einer Erneuerung in den Profilen ersichtlich wird. Ein freigelegter Strassenhorizont war immer stark verdichtet und muss sich im für die Stadtbewohner denkbar schlechtesten Zustand befunden haben. Der schlechte Zustand bildete dann den Anlass zur Erneuerung, sofern die Strassen nicht einfach periodisch und stur nach Plan aufgekiesst wurden. Nach welchen Kriterien der römische Strassenunterhaltsdienst Strassenausbesserungen wirklich vornahm, liess sich aus den Befunden nicht ablesen. Sicher ist dagegen, dass er im

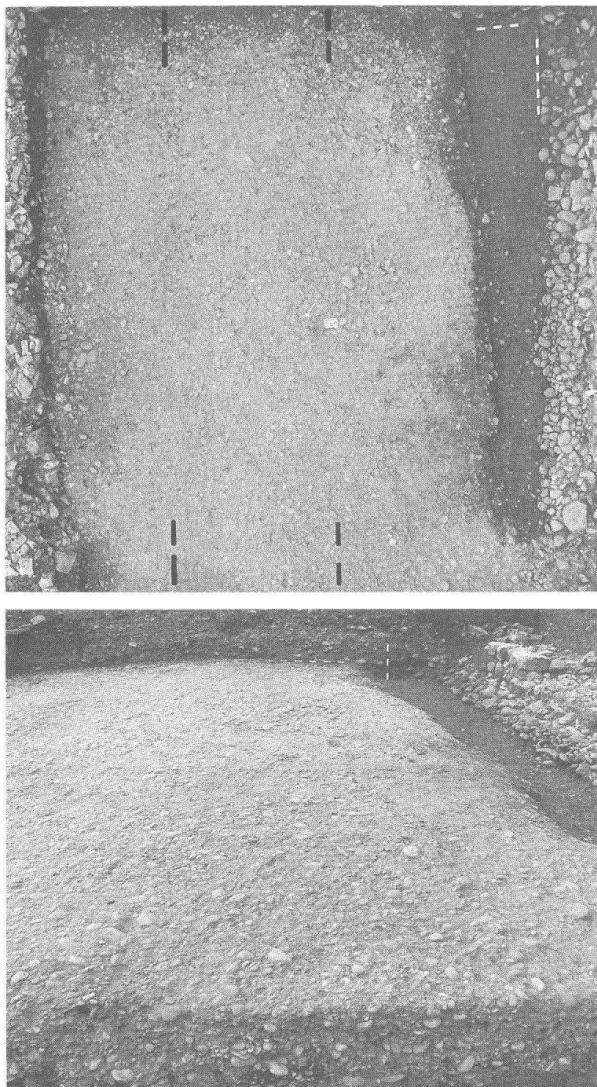
Abb. 13 Augst, Insula 22 (Grabung 1988.51), Strasse S16 zwischen Profil 3 und Profil 18 im Hintergrund: unten Ansicht mit westlichem Strassengraben; oben Aufsicht. Nur in der Aufsicht sind die schattenartigen Verfärbungen der Karrenspuren zu erkennen.

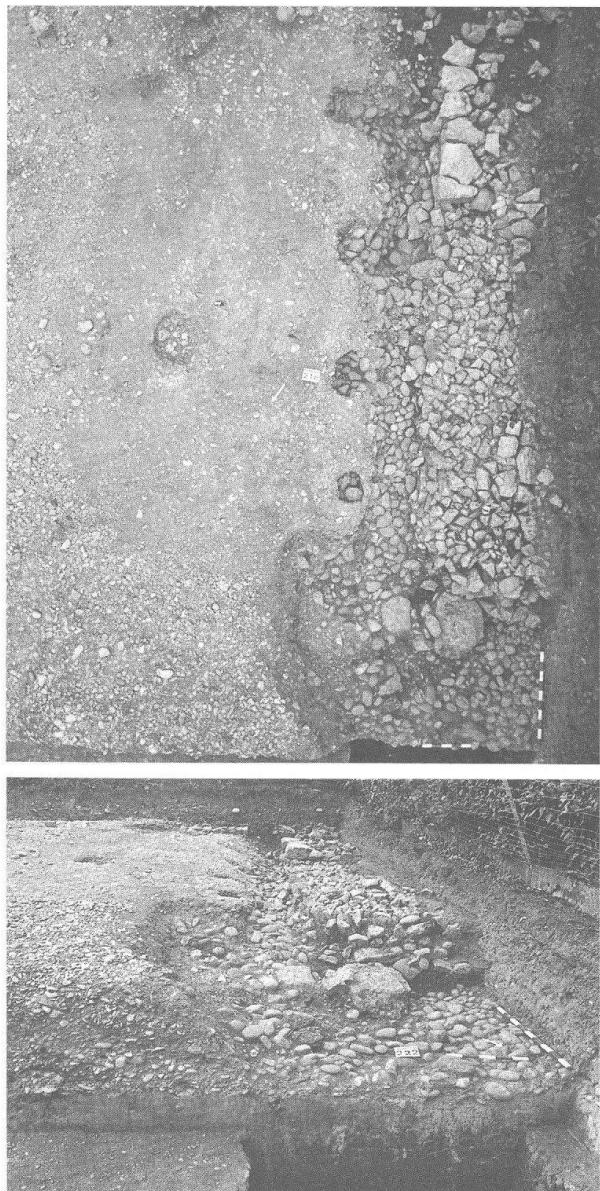
Abb. 14 Augst, Insula 22 (Grabung 1988.51), unten Schrägangsicht, oben senkrechte Aufsicht: im Vordergrund rechts, sich als Vertiefung abzeichnend: mit Flusskieseln ausgelegte Fläche. Im Hintergrund Pfostenlöcher am Strassenrand einer vermuteten jüngeren Strassenrandbegrenzung. Strassengraben vor dem Streifenfundament MR 9 der Porticus vor Insula 21.

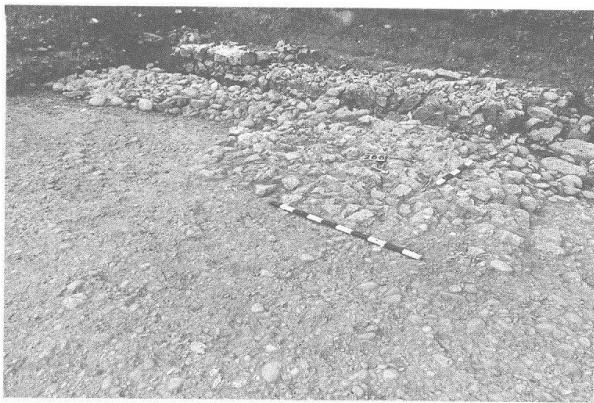
Abb. 15 Augst, Insula 22 (Grabung 1988.51): Sorgfältig errichtete Strassensubstruktion aus grösseren Steinen unter Kiesdecke S13.

heit im Unterbau auf (Abb. 15). Im Westen könnte sich mit S23 (deutlicher in Profil 1) ein Strassengräbchen abzeichnen. Klarer erlaubt Profil 18 die ursprüngliche Situation zu bestimmen: S13 lässt an der Strassenostseite einen etwa 0.5 m tiefen Graben S193 erkennen (stratigraphisch von der Porticusschicht S364 kaum zu trennen), der ursprünglich 0.6–0.8 m breit gewesen sein muss. Beim Aushub wurden die Vorgägerkonstruktionen zerstört. In dieser Phase zeigt die Strassenwestseite nur gerade eine flache knapp 0.2 m tiefe Rinne.

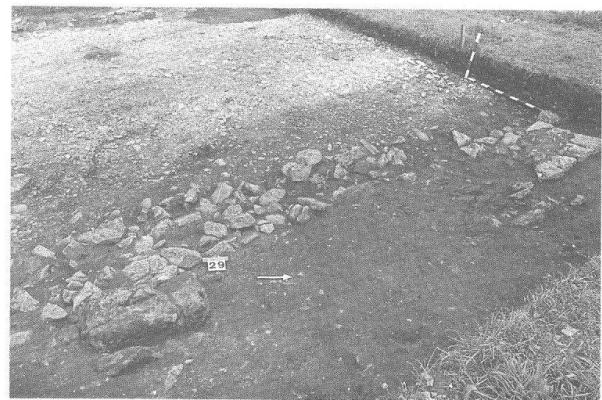
Abb. 16 Augst, Insula 22 (Grabung 1988.51): Dünne Humusschicht über der Strasse. Blick gegen Nordwesten, zu Profil 3. Letzte Reste von Oberflächenschutt setzten sich über dem Strassengraben westlich von MR 1 (Sandstein vgl. Abb. 1, dort zwischen H8 und J9) fort.

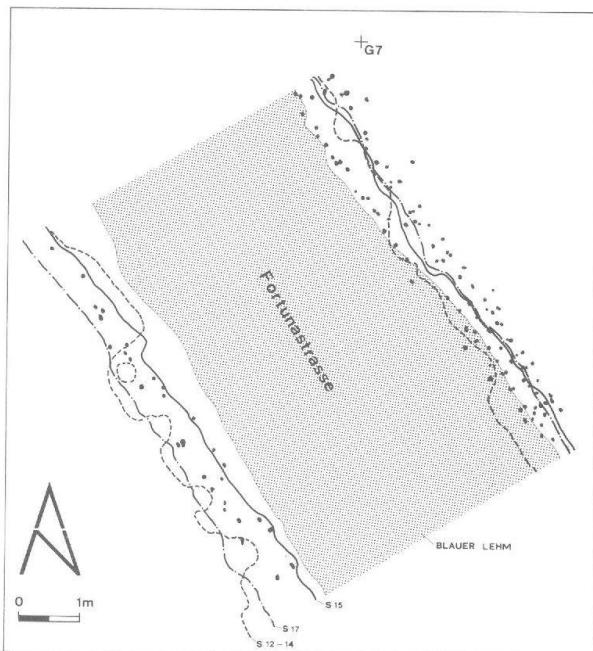
Abb. 17 Augst, Insula 22 (Grabung 1988.51): festgestellte Kiesgrenzen S17, S15 und S12-14 an den Strassenrändern im Vergleich mit der Position der Pföstchen P116. M. 1:120.

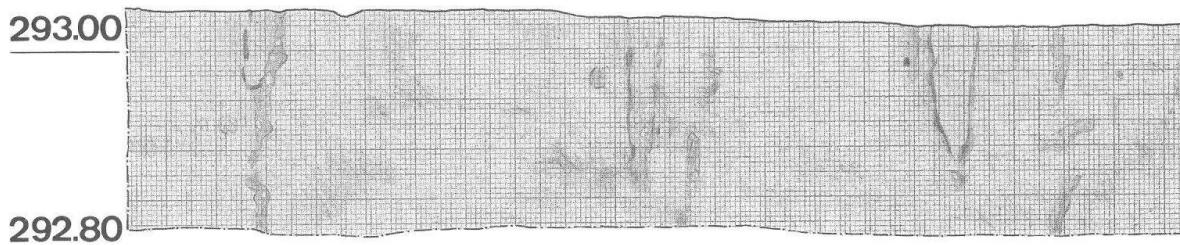
Profil 15

Abb. 18 Augst, Insula 22 (Grabung 1988.51): Drei geschnittene Pföstchen P116, später teilweise durch Wurzelgänge erweitert. M. 1:30.

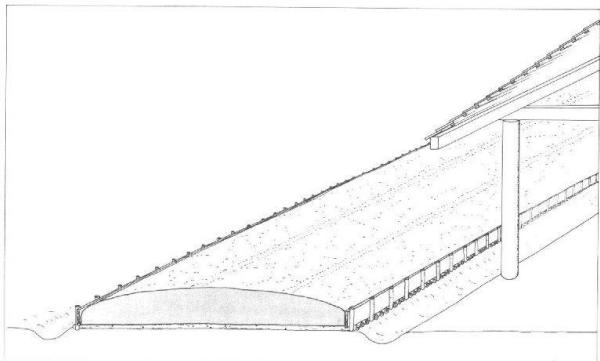
Abb. 19 Strassenaufbau in Augst: Rekonstruktionsversuch mit Prügellager und Pfößchen, die Bohlen gegen Seitendruck stützen.

Diese *Kasten*-Hypothese vermittelt zwar eine Vorstellung einer frühen Strassenrandgestaltung in Augusta Rauricorum, ist jedoch mit dem Mangel behaftet, dem Strassenkörper zuviel und dem Baugrund zu wenig Beachtung zu schenken. Der hier anstehende, gelbe Lehm wird nämlich im Sommer bei Trockenheit steinhart und im Regen zu einem glitschigen, aufgeweichten Boden. Der Baugrund für stark beanspruchte römische Stadtstraßen ist deshalb zu weich und bedurfte einer Stabilisierung. Diese war einst sicher vorhanden, denn der erste Strassenkies konnte sich nie mit dem gelben (S43) oder dem blauen Lehm S20 vermischen. In römischer Zeit gab es also ein heute nicht mehr erkenntliches Element im Strassenkörper, das – stark genug – die Vermischung von Kies und Lehm verhinderte. Es ist kaum anzunehmen, dass die Römer den einen unsicheren Baugrund von gelblicher Farbe durch einen gleichartigen, aber blauen ersetzen. Auch dammartig festgestampfter, blauer Lehm hätte sich im Regen aufgelöst, und eine Materialvermischung wäre unvermeidbar gewesen. Sieht man in der Schicht mit den organischen Spuren S20 sichere Anhaltspunkte für eine Art Holzbett geschüttet. Weil sich die fraglichen Pfößchen an der Schichtgrenze zum blauen Lehm S20 vermehrt abzeichneten, standen sie wohl in einem Funktionszusammenhang mit der postulierten Zwischenschicht aus Holz, die als Prügellager (vgl. Abb. 19 und 20), viel-

Die Rekonstruktion (Abb. 19 und 20) einer frühen Stadtstrasse (S17) zeigt Strassengräben und Stützkasten (Bohlen oder Flechtaun) über einem Prügel lager sowie eine bombierte Kiesaufschüttung. Der Strassengraben wird die Kastenfundation nicht gestört haben und war, aus konstruktiven Gründen, seitlich weiter nach aussen versetzt. Die geleiseartigen Balkenlager für den Prügelrost sind hier zwar nicht eindeutig nachweisbar, aber auch nicht auszuschliessen (vgl. Abb. 8). Bei einer Strassenerneuerung (Abb. 21) wurde der alte Strassenrand, sofern noch vorhanden, entfernt und im Randbereich wohl etwas planiert. Anschliessend müssen wieder Seitenbegrenzungen errichtet und frischer Kies eingefüllt worden sein. Nach der Planierung der Strassenoberfläche dürfte der Strassengraben ebenfalls den neuen Gegebenheiten angepasst worden sein. Sicher befand sich das Niveau der seitlichen Fussgängerzonen unterhalb der Fahrbahnoberfläche.

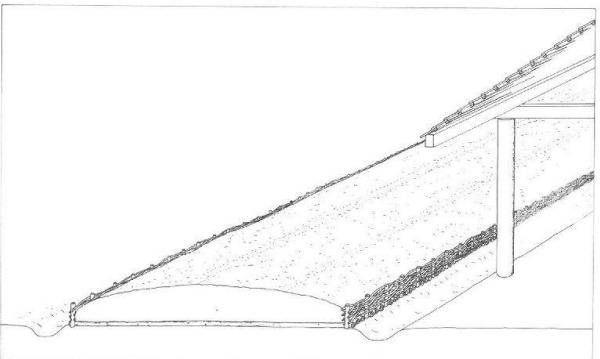
Abb. 20 Strassenaufbau in Augst: Rekonstruktionsversuch mit Prügellager und seitlich stützendem Flechtwerk.

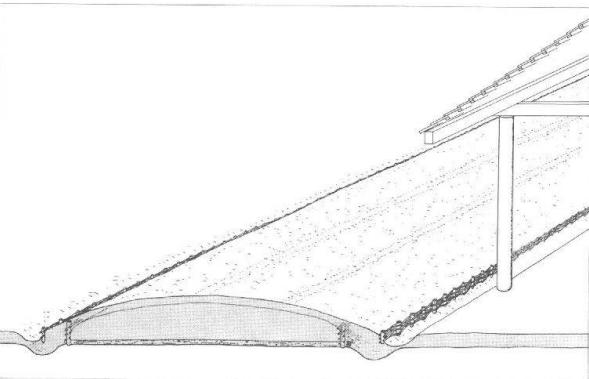
Abb. 21 Darstellungsversuch einer Strassenerneuerung in Augst: Variante Flechtwerk.

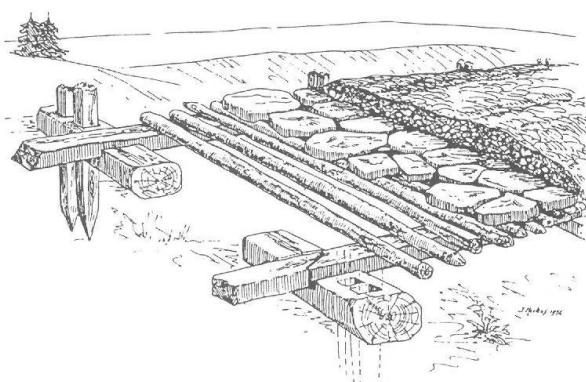
Abb. 22 Via Mansuerisca: Rekonstruktionszeichnung nach J. Mertens (wie Anm. 26).

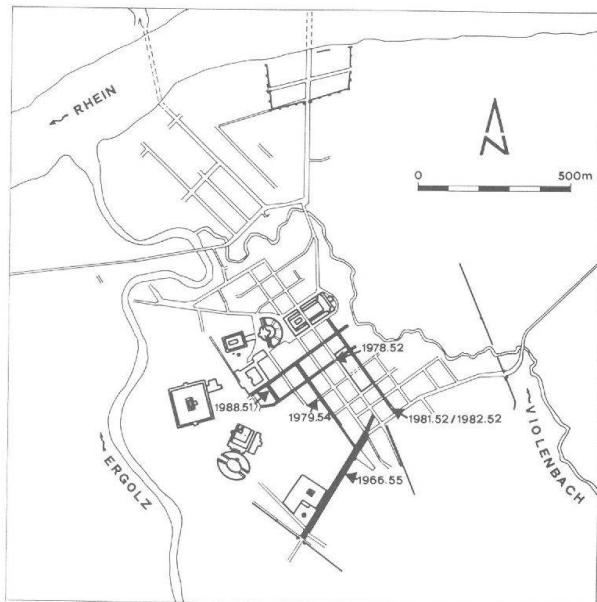
Abb. 23 Verbreitung der Augster Stadtstrassen mit Prügellager: Minervastrasse (Grabung 1978.52) und Westtorstrasse (Grabung 1966.55); mit seitlichen Pföstchen: Basilicastrasse (Grabung 1981.52/1982.52), Fortuna- und Merkurstrasse (Grabung 1988.51), Steinlerstrasse (Grabung 1979.54). Pfeile bezeichnen das gesicherte Vorkommen der Pföstchen oder Prügellager; die betreffenden Strassen sind zur Verdeutlichung schwarz ausgezogen.

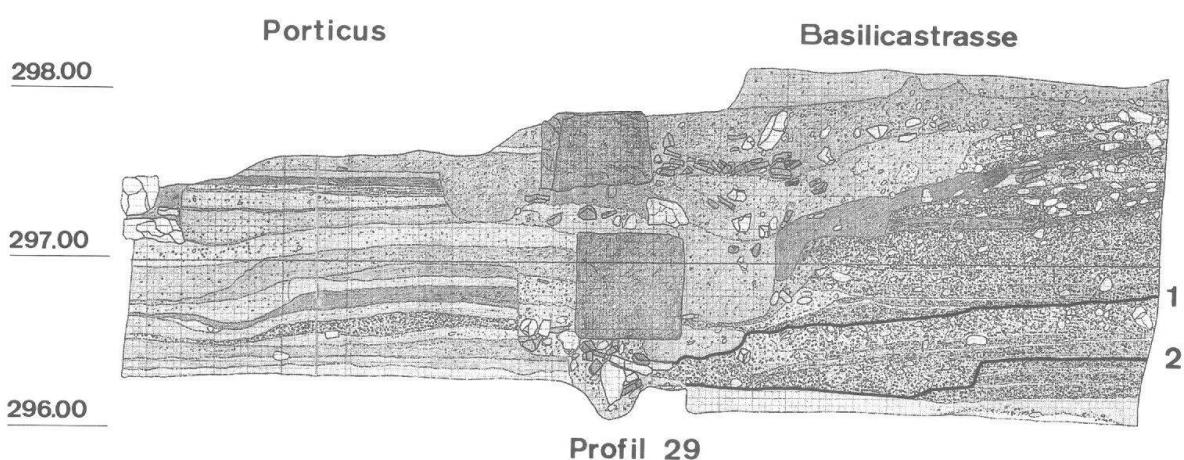
Abb. 24 Augst, Insula 50 (Grabungen 1981.52/1982.52): Profil in der Basilicastrasse: Das hervorgehobene tiefere Strassenniveau (2), das senkrecht abbricht und dessen Randgebiet später mit jüngerer Auffüllung planiert ist, zeigt, dass diese Strassenrandgestaltung nicht durch einen jüngeren Strassengraben entstanden sein kann; in ähnlicher Form, weniger ausgeprägt, ein jüngeres Stratum (1). Vgl. dazu die auffälligen Parallelen in Abb. 12.

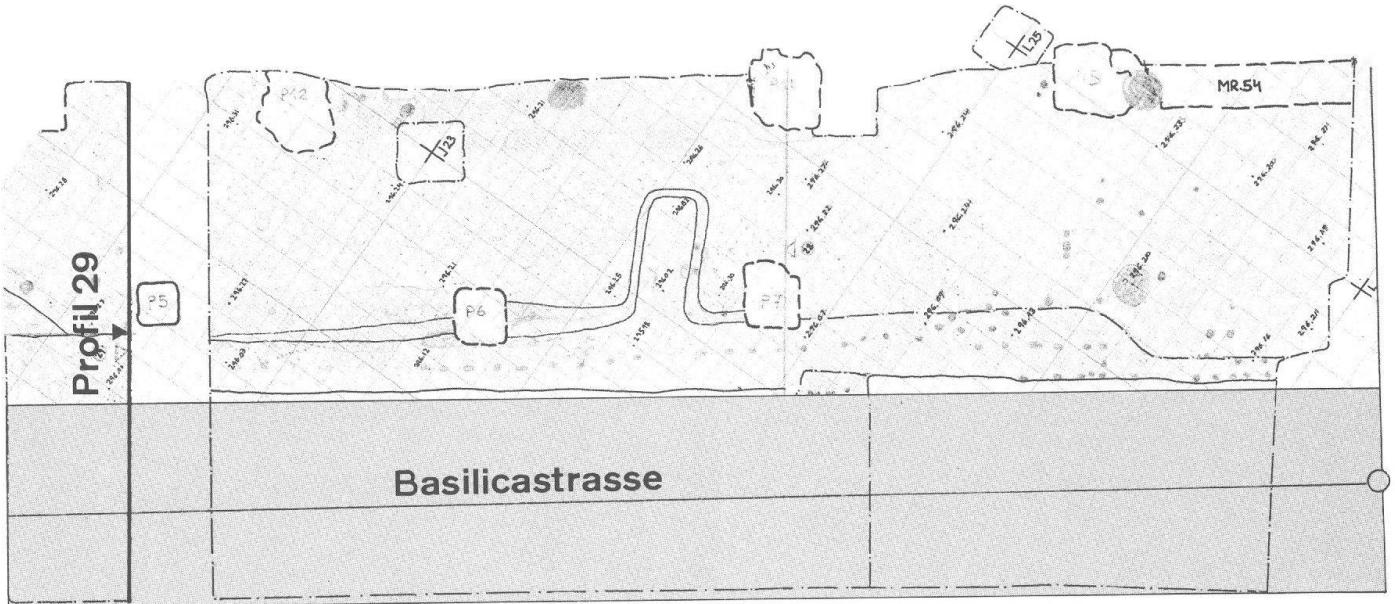
Abb. 25 Augst, Insula 50 (Grabungen 1981.52/1982.52): Grabungsaufnahme: Oberfläche des gelben, gewachsenen Bodens. Pföstchen unter dem Strassenkies der Basilicastrasse: vgl. Profil 29, Abb. 24.

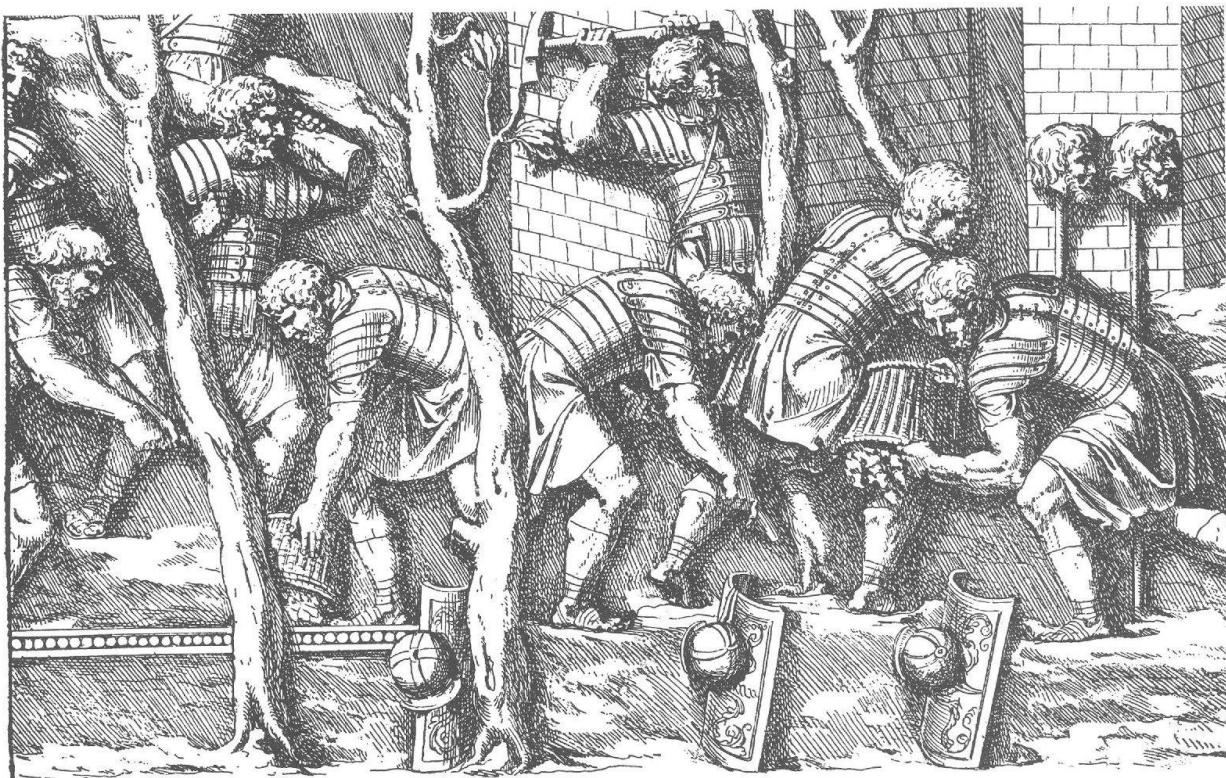
Abb. 26 Trajanssäule: Szene mit Strassenbau in Dakien, Kupferstich von 1667.

Der interessierende Strassenunterbau wurde vom Künstler aus kompositorischen Gründen nicht in der relativen Grösse, sondern schematisch, in einer dem damaligen Betrachter in Rom geläufigen, kommunikativen Form dargestellt. Sie erweist sich als Prügelager von armdicken Hölzern, die von einem unteren Längsbalken getragen und einem oberen Längsbalken festgehalten werden. Rekonstruiert man dieses Zeichen für Strassenunterbau zu seiner wahren, vom holztragenden Soldaten angezeigten Balkengrösse, entsprechen diese Längsbalken durchaus grösseren Bohlen. Die Bohlen über dem Prügelrost dürften nun jenen *kastenartigen* Rahmen bilden, der zuerst den Kies aufzunehmen und beim späteren Befahren zusammenzuhalten hatte. Der Künstler, selbst im Bereich des Handwerks tätig, schildert im Gegensatz zu den literarischen Quellen den Strassenbau auf schlechten Baugrund glaubhafter und wirklichkeitsnaher. Dennoch ist der hohe Grad an Gemeinsamkeit zwischen dem Inhalt des von Statius beschriebenen Bauvorganges und der Darstellung der Tajansäule unübersehbar. Der Vergleich mit unserer These zeigt direkte Übereinstimmungen mit dem überlieferten Bild.

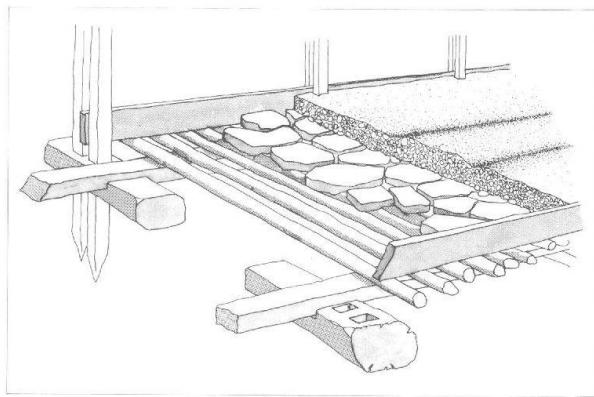
Abb. 27 Rekonstruktionszeichnung der Via Mansue- risca nach den Angaben von Abbé J. Bastin.

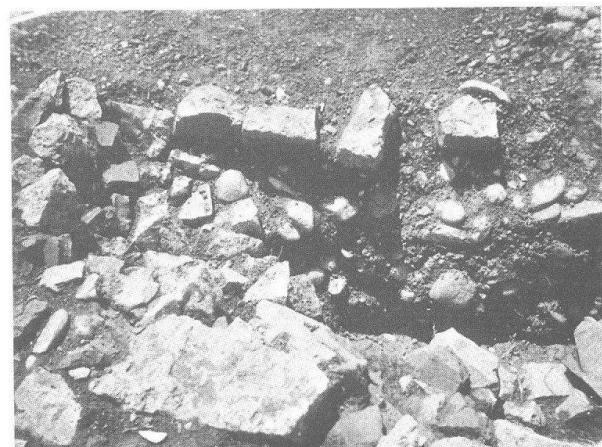
Abb. 28 Augst, Insula 22 (Grabung 1988.51): Ausge nommener Strassengraben mit vermuteter Fundation für eine Latrinenanlage oder eine Zufahrtsbrücke.

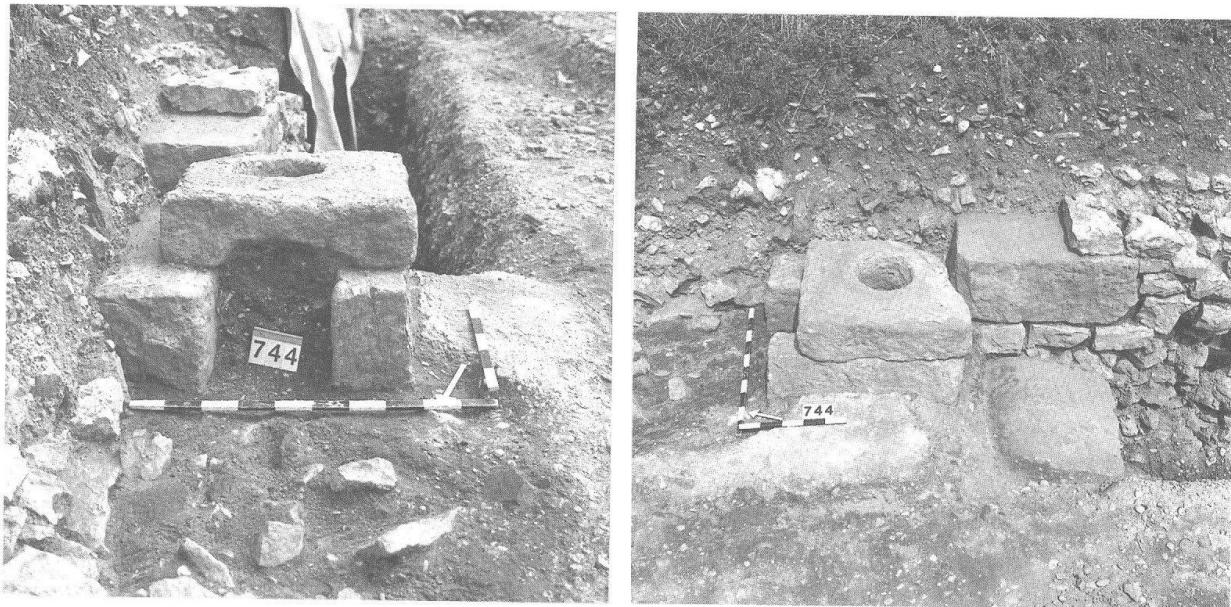
Abb. 29 Augst, Insula 35 (Grabung 1978.54): Latrine an der Porticus über dem Strassengraben.

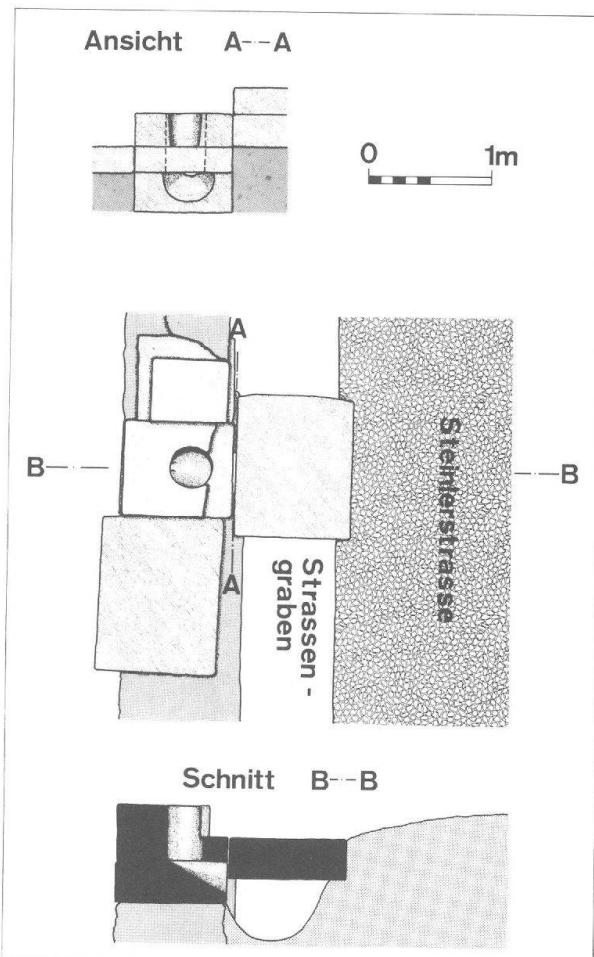
Abb. 30 Strassenlatrine an der Westporticus von Augst, Insula 30. Mitte: Aufsicht, oben Ansicht von der Strasse her (A-A), unten Schnitt durch Latrinenanlage; Strassengraben und Strassenkoffer (B-B) zur Veranschaulichung ergänzt. M. 1:60.

einer Zugangsplatte im Westen über dem Strassengraben, einem Unterlagsstein mit schräg in den Strassengraben gerichteter Abflussrinne und einem beschädigten Aufsatzblock mit senkrechttem Schacht. Die in körnigem, rauen Buntsandstein errichtete Konstruktion ist ohne Wasserspülung undenkbar – zu schnell wäre sie verstopft gewesen. Ihr auffälliger Standort auf einem Porticustreifenfundament erforderte die schräge Abflussrinne, wobei die strassenorientierte Zugangsplatte darauf hindeutet, dass «Kunden» von der Strasse her erwartet wurden.
