Artikel: Zur Baustruktur der Strassen von Augusta Rauricorum : mit Exkursen

Zur Baustruktur der Strassen von Augusta Rauricorum*

Mit einem Exkurs zu den Latrinen

René Hänggi

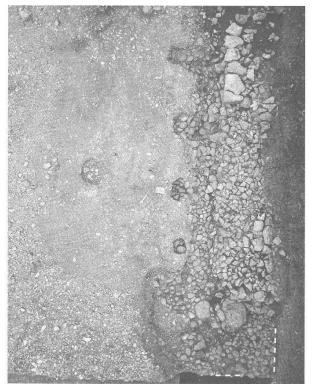
Abb. 14 Augst, Insula 22 (Grabung 1988.51), unten Schrägansicht, oben senkrechte Aufsicht: im Vordergrund rechts, sich als Vertiefung abzeichnend: mit Flusskieseln ausgelegte Fläche. Im Hintergrund Pfostenlöcher am Strassenrand einer vermuteten jüngeren Strassenrandbegrenzung. Strassengraben vor dem Streifenfundament MR 9 der Porticus vor Insula 21.

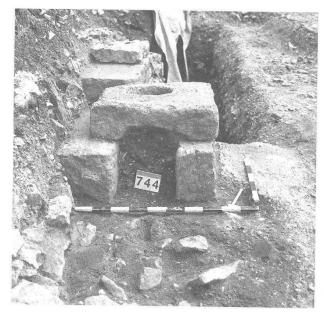
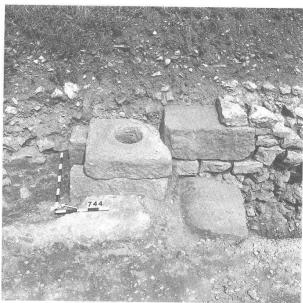
Abb. 29 Augst, Insula 35 (Grabung 1978.54): Latrine an der Porticus über dem Strassengraben.
