Artikel: Ausgrabungen in Kaiseraugst im Jahre 1988

Ausgrabungen in Kaiseraugst im Jahre 1988

Urs Müller

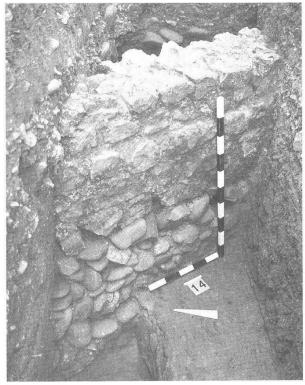
Kaiseraugst - Friedhof/Urnenwand (05). Abb. 6 Gebäudeaussenmauer MR 2 mit 0,70 m hohem Bollensteinfundament. Im Hintergrund: Gartenmauer. Blick von W.

Eine Mauerraubgrube MR 1 in der Sondierung Süd und ein Kalksteinfundament MR 2 und parallel dazu eine Trennwandunterkonstruktion aus Bollensteinen MR 3 in der Sondierung Nord laufen in der Richtung der Unterstadtareale (Abb. 5). In der Sondierung Süd konnten einzelne Pfostenlöcher (Dm.: 0,25-0,35 m) und in deren Nordabwicklung Spuren von Balkengräblein beobachtet werden. MR 2 dürfte die Areal-Gebäudeaussenmauer (Abb. 6) sein, und da es einen Absatz für einen Bodenanschluss auch auf der Nordostseite gibt, muss eine Portikus angeschlossen haben. Spuren eines Vorgängerhorizonts sind erkennbar. Die jüngsten Münzen sind keiner Bauperiode zuzuordnen.

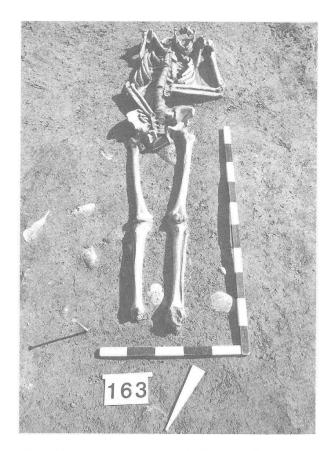
Abb. 26 Kaiseraugst – Fabrikstrasse/Altersheim Rinau (08). Grab 15. Einzige nach Norden orientierte Bestattung. Aufsicht von N.

Von den 16 freigelegten Körperbestattungen waren 15 nach Osten gerichtet. Nur Grab 15 (Abb. 26) war nach Norden orientiert. In seiner Nähe – jedoch nicht als Beigabe – fand sich eine Münze des Constantinus I. Bei sechs Bestattungen fanden sich – z.T. nur lokal – firstdachartige Ziegelüberdeckungen (Gräber 1, 4 und 8; Abb. 27) bzw. Ziegelfragmente (Gräber 12 und 16). Zwei Leistenziegel der horizontalen Überdachung von Grab 14 wiesen Handmarken und Tierpfotenabdrücke auf. Alle übrigen Gräber waren beigabenlos (Abb. 28).

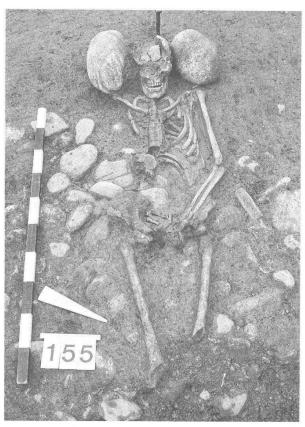
Abb. 28 Kaiseraugst – Fabrikstrasse/Altersheim Rinau (08). Grab 11. In der Nähe fand sich eine Münze des Commodus. Blick von NE.

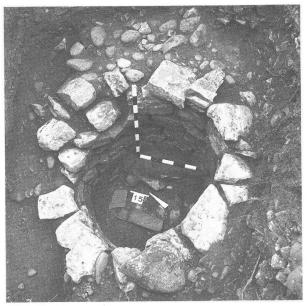
Abb. 30 Kaiseraugst – Äussere Reben/F. Schmid-Zopf (09). Schacht. Tiefe: 2,20 m, Dm.: 1,05 m. Blick von SW.

In einer ersten Sondierung (Abb. 29) konnten am Hang ein 2,20 m tiefer Schacht (Abb. 30) mit einem Durchmesser von 1,05 m, der in den gewachsenen Kies stösst, und 2,50 m weiter südlich die Parzellentrennmauer eines Unterstadtareals gefasst werden.
