Artikel: Ausgrabungen in Kaiseraugst im Jahre 1988

Ausgrabungen in Kaiseraugst im Jahre 1988

Urs Müller

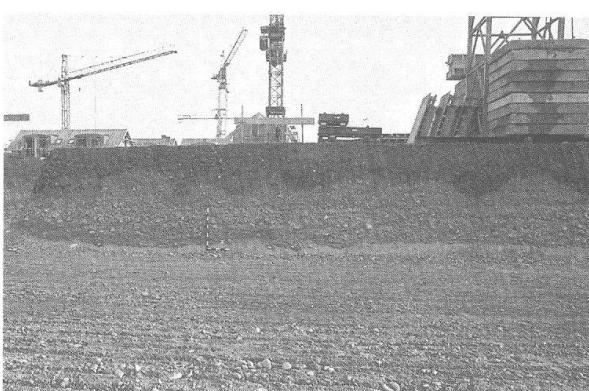
Abb. 2 Kaiseraugst – Überbauung Schanz/U. Gribi (12). Natürliche Verfärbungen am Baugrubenrand. Blick von SW.

Anlass: Am Baugrubenrand zeigen sich braune, grubenähnliche Verfärbungen (Abb. 2). Das Material unterscheidet sich nur in Farbe und Feuchtigkeitsgehalt, jedoch nicht in seiner Zusammensetzung. Diese Verfärbungen sind offenbar durch natürliche Genese (Wasserrinnen) oder moderne Eingriffe entstanden.

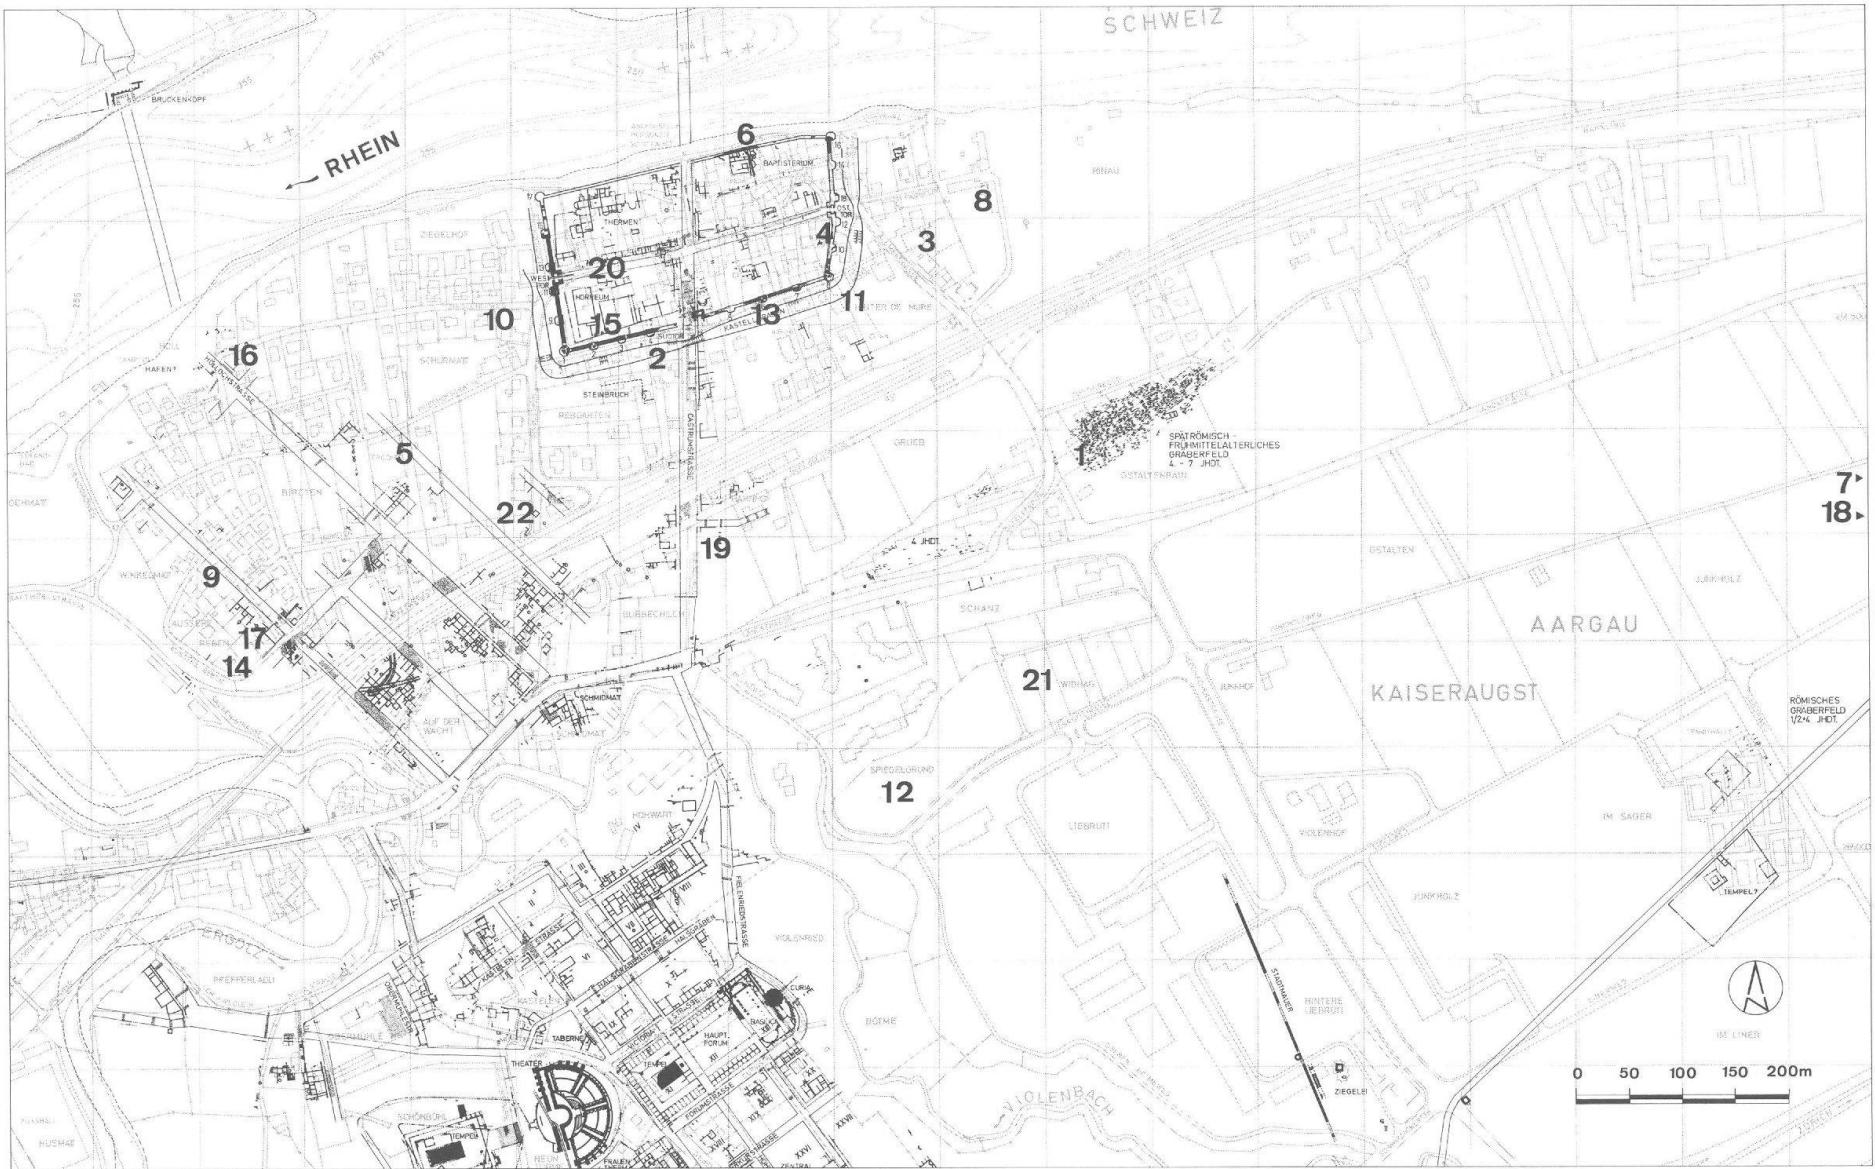
Abb. 1 Kaiseraugst – Übersichtsplan über die Grabungen 1988.01–22.

Das Jahr war geprägt durch eine grosse Zahl kleiner und kleinster Einsätze. Insgesamt wurden 10 Baubegleitungen (Grabungsnummern 1988.02, 04, 07, 12, 14, 15, 18, 20, 21, 22), 6 Vorabklärungen/Sondierungen (03, 05, 10, 11, 17, 19) und 6 – teils kleine – Flächengrabungen (01, 06, 08, 09, 13, 16) durchgeführt (Abb. 1).

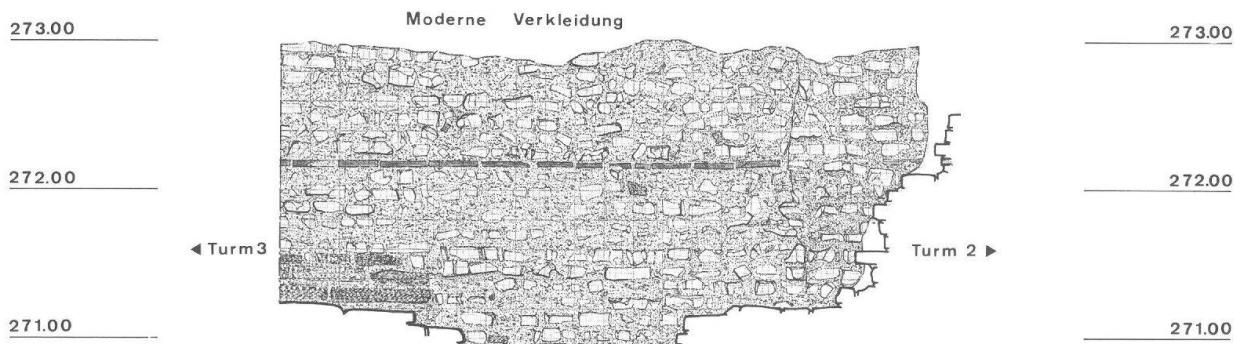
Abb. 3 Kaiseraugst – Turnplatz Dorf/Kastellmauer Süd (15). Kastellmauerbau im Innern analog Verblendung: Sandsteinplatten im Sockelbereich, lokal Tuffsteine im ganzen Aufgehenden, durchgehende Lage von Ziegelplatten, stellenweise harter feinporiger Ziegelschrot-Mörtel. M. 1:50. Aufnahme M. Schaub.

Anlass: Sanierungsarbeiten wegen Ausbruch in der Kastellmauer-
verblendung geben den innern Aufbau frei (Abb. 3): lokal harter,
feinporiger Ziegelschrotmörtel, Ziegeldurchschuss auch im Mauer-
kern und nicht nur in der Verblendung, Sandsteinplatten im Sockel-
bereich.

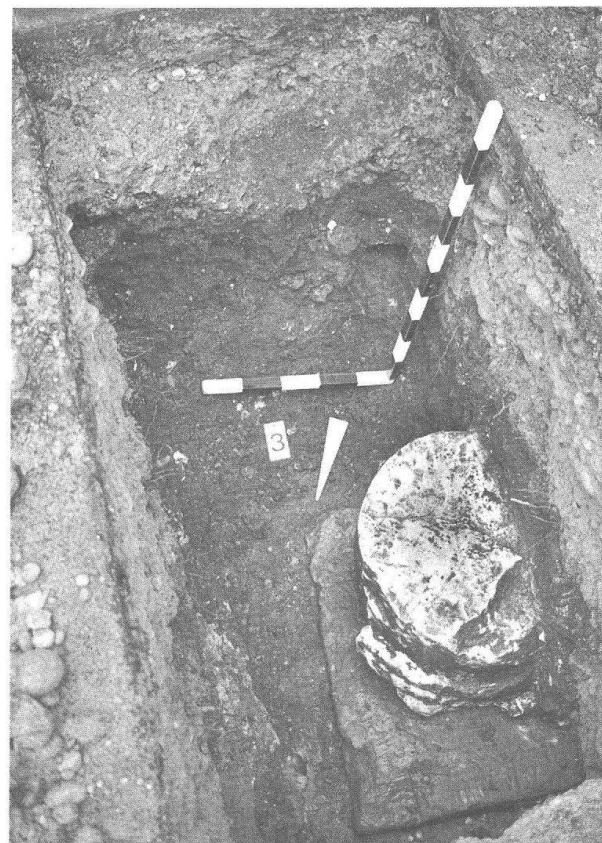
Abb. 4 Kaiseraugst – Dorfstrasse/Verteilleitung
Blockheizwerk (20). Säulenbasis der Porti-
cus nördlich der Kastell-W-E-Hauptachse.
Schrägaufsicht von N.

Befund: Säulenbasis der Porticus (Abb. 4) und drei Mauerzüge der
nördlichen Randbebauung der Kastell-W-O-Hauptachse wurden
freigelegt.

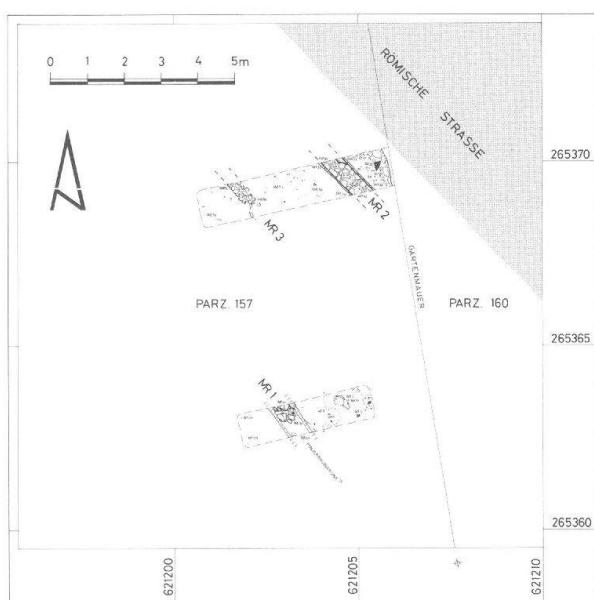
Abb. 5 Kaiseraugst – Friedhof/Urnenvand (05). Grundriss der beiden Schnitte M. 1:200.

Eine Mauerraubgrube MR 1 in der Sondierung Süd und ein Kalksteinfundament MR 2 und parallel dazu eine Trennwandunterkonstruktion aus Bollensteinen MR 3 in der Sondierung Nord laufen in der Richtung der Unterstadtareale (Abb. 5). In der Sondierung Süd konnten einzelne Pfostenlöcher (Dm.: 0,25–0,35 m) und in deren Nordabwicklung Spuren von Balkengräblein beobachtet werden. MR 2 dürfte die Arealgärteneaussensemauer (Abb. 6) sein, und da es einen Absatz für einen Bodenanschluss auch auf der Nordostseite gibt, muss eine Portikus angeschlossen haben. Spuren eines Vorgängerhorizonts sind erkennbar. Die jüngsten Münzen sind keiner Bauperiode zuzuordnen.

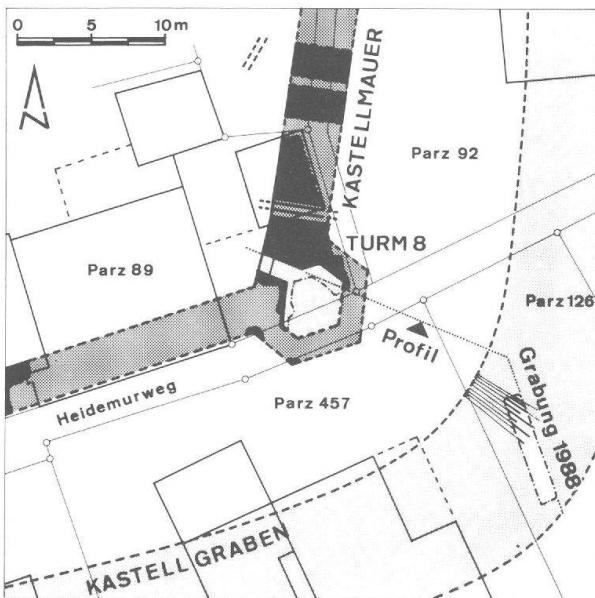
Abb. 7 Kaiseraugst – Heidemurweg/L. Schmid (11). Situation des Sondierschnitts südöstlich der Kastell-SE-Eckturms. M. 1:500.

Veranlasst durch ein Bauprojekt versuchten wir parallel zur Parzellengrenze im Westen einen Maschinenschnitt zu ziehen. In etwa 6,50 m Entfernung (Abb. 7) vom Kastell-SE-Eckturn wurde die NW-Böschung des Kastellgrabens angeschnitten. Die Böschung fällt noch weiter nach Süden, und in 4,20 m Tiefe musste die Arbeit aus technischen Gründen eingestellt werden. Es ist nicht klar, ob der Graben nach SE in eine grosse Mulde überführt und ob die effektive Grabentiefe (Abb. 8) erreicht worden ist. Allerdings müsste bei einer hypothetischen Grabenbreite von 10 m – wie sie aufgrund von Grabenkanten weiter nördlich und weiter westlich angenommen werden kann – die Grabenmitte erreicht worden sein. Einen Hinweis auf diese zweite Interpretation gibt eine leicht nach Norden fallende Schuttschicht im Profilsüdteil.

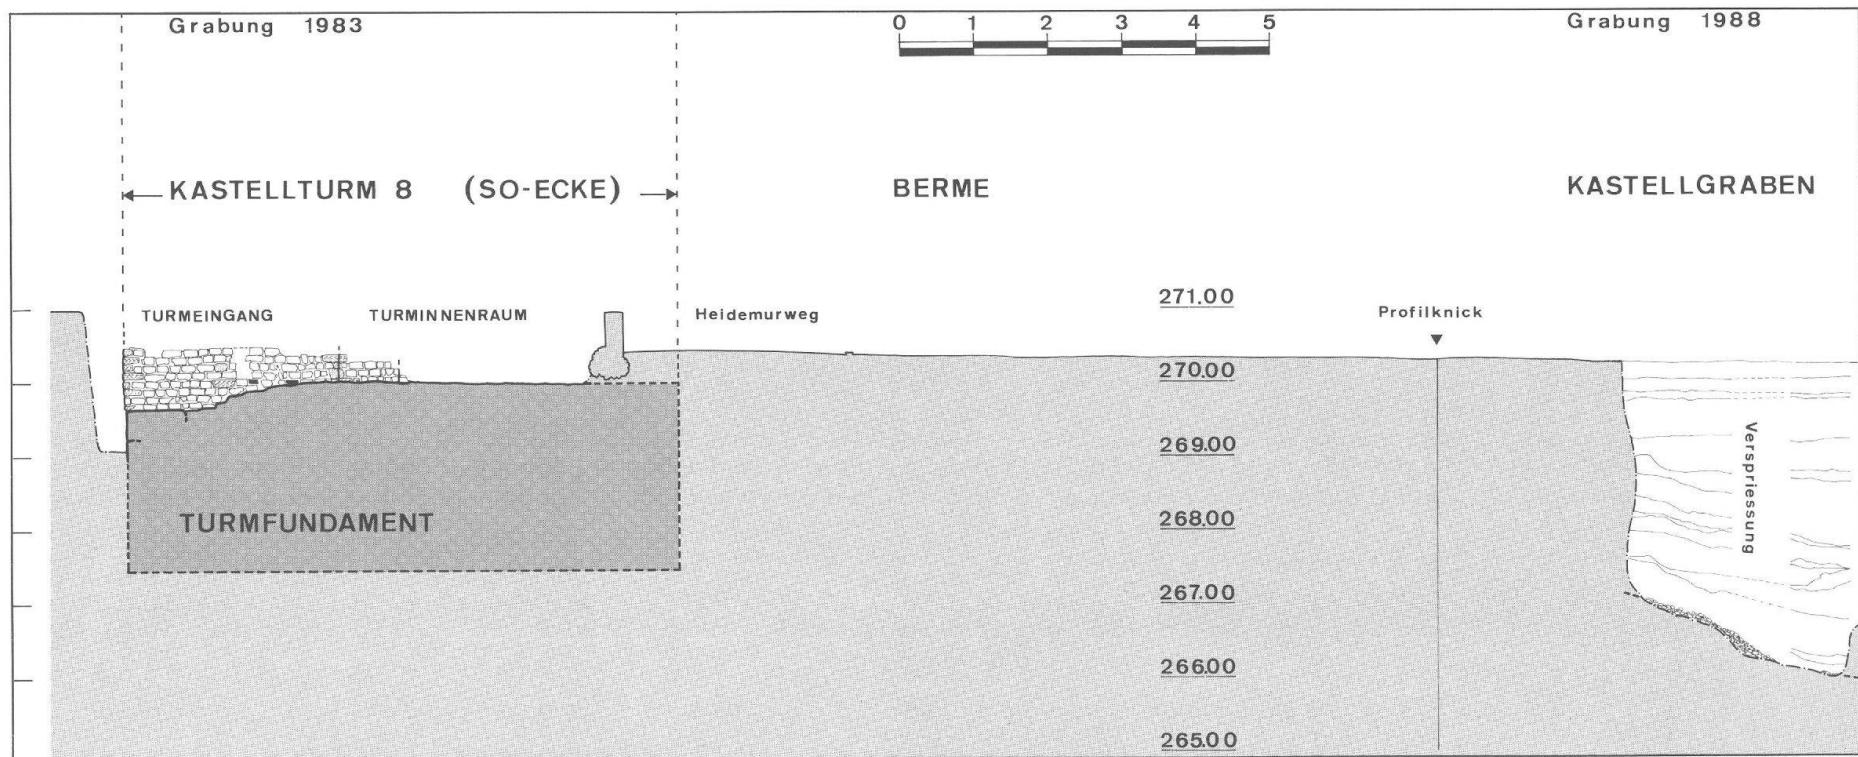
Abb. 8 Kaiseraugst – Heidemurweg/L. Schmid (11). Ostabwicklung des Sondierschnitts. Links Kastell-SE-Eckturm. M. 1:100.

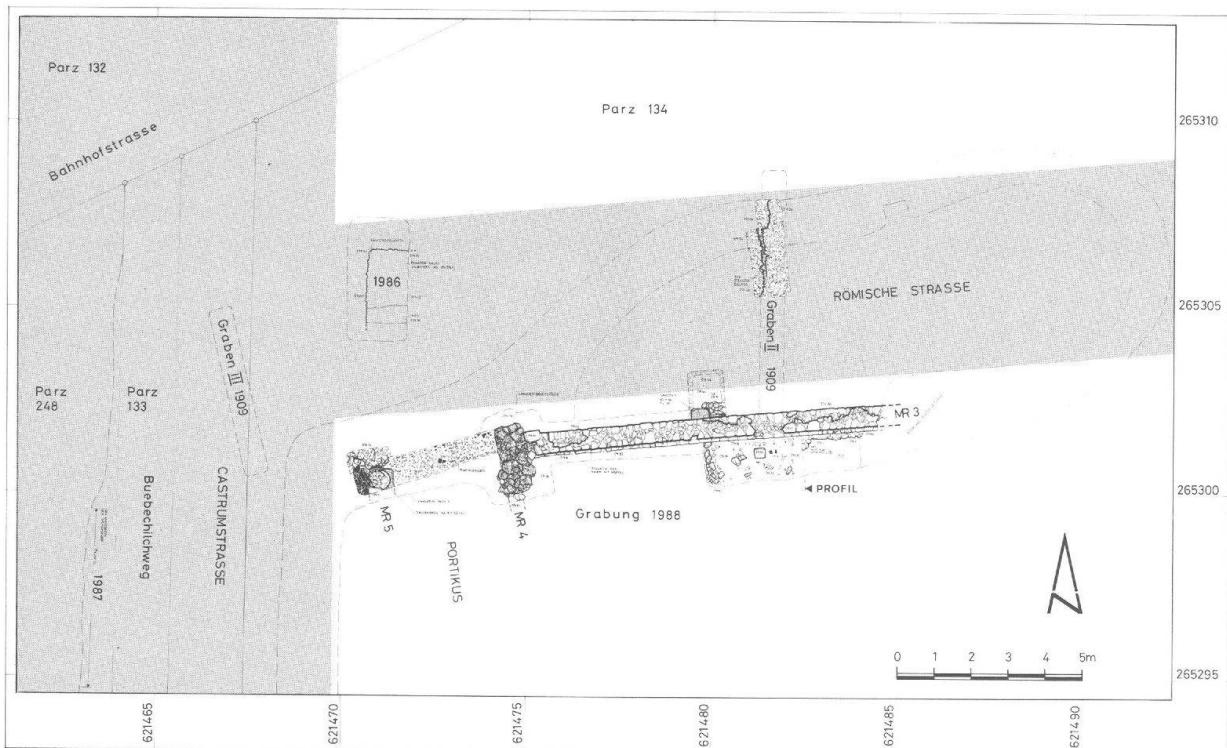
Abb. 9 Kaiseraugst – Buebchilchweg/Frey-Biotop (19). Grundriss Nordabschluss östliche Randbebauung der «Castrumstrasse». M. 1:200.

Dank der *Neuanlage des Frey-Bächleins* konnte die Portikusmauer östlich der «Castrumstrasse» gefasst werden. Hier, etwas nördlich jener Stelle, wo 1986 (Grabung 1986.02) ein Querschnitt durch die römische Hauptachse gezogen worden war, ist die Stossstelle von einer 0,50 zu einer 0,70 m breiten Portikusmauer.

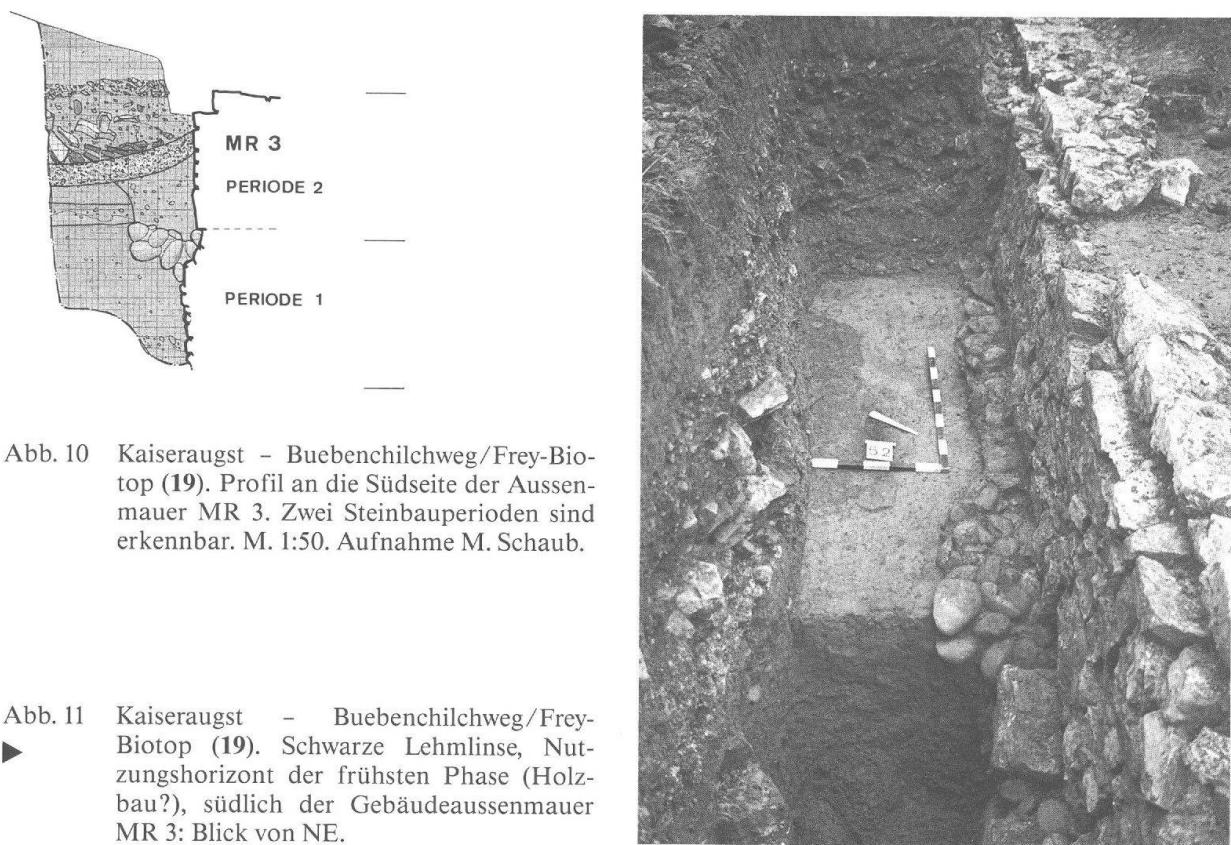
Abb. 10 Kaiseraugst – Buebchilchweg/Frey-Biotop (19). Profil an die Südseite der Aussenmauer MR 3. Zwei Steinbauperioden sind erkennbar. M. 1:50. Aufnahme M. Schaub.

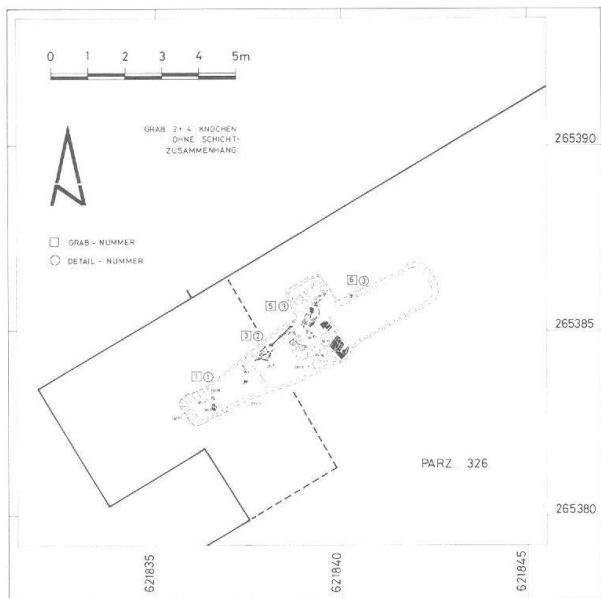
Abb. 12 Kaiseraugst – Gstaltenrain/R. + H.P. Gysin (01). Grundriss des Schnitts M. 1:200. Gräber 1, 3, 5 und 6.

Bei einer vorgezogenen Kleinflächengrabung konnten Teile von vier nach Osten gerichteten Körperbestattungen freigelegt werden (Abb. 12). Bei zweien (Nr. 3 und Nr. 5) waren Fragmente des Thorax und Langknochen (Abb. 13) erhalten, bei einem weiteren der

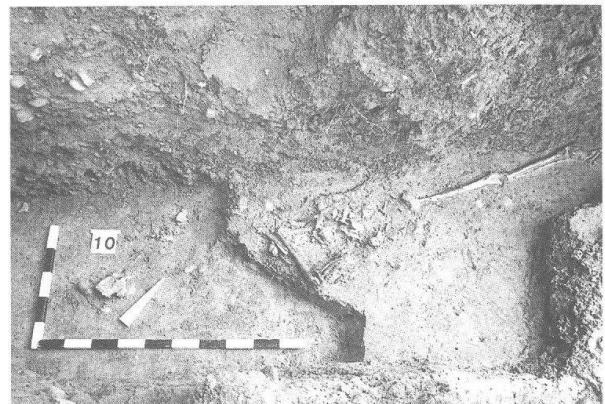
Abb. 13 Kaiseraugst – Gstaltenrain/R. + H.P. Gysin (01). Grab 3. Aufsicht von SE.

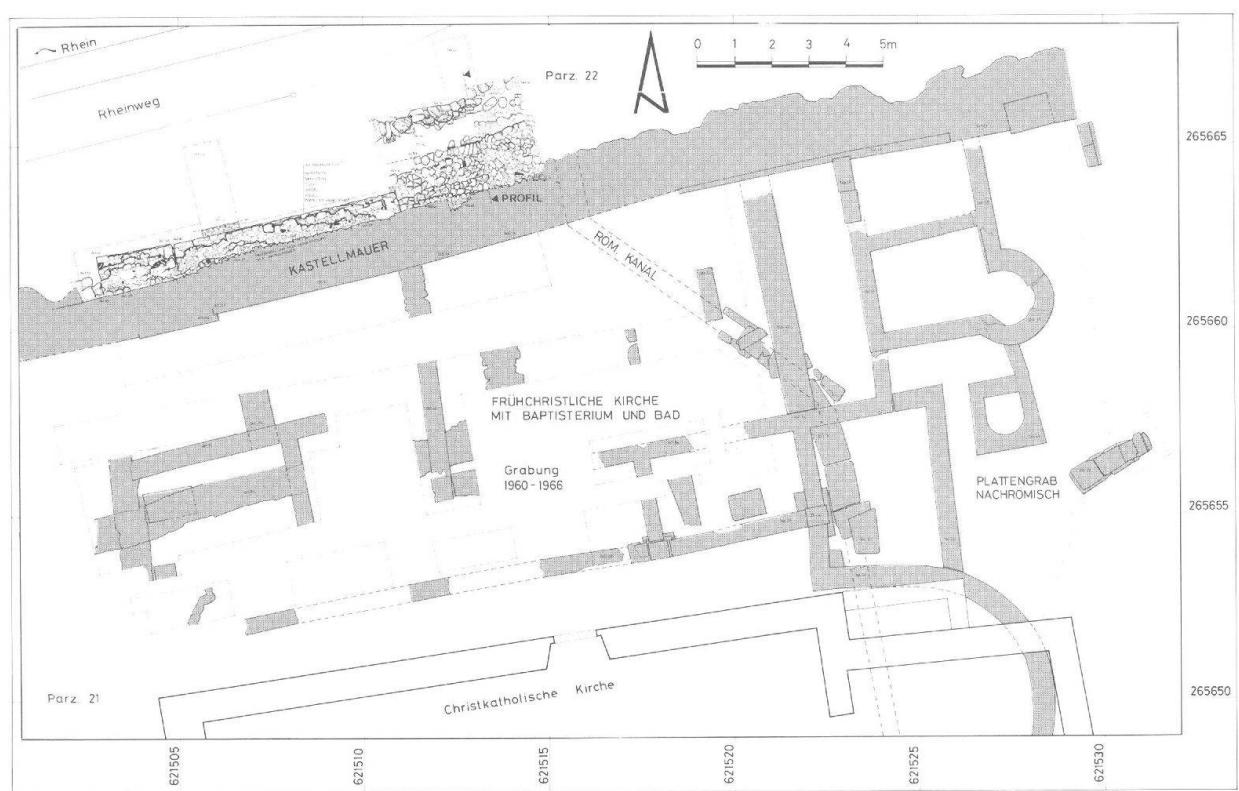
Abb. 14 Kaiseraugst – Rheinuferweg/Kirchgartenstützmauer (06). Grundriss M. 1:200.

Im Zusammenhang mit der Sanierung der Kirchgartenstützmauer (Abb. 14 und 15) wurde ein Sondierschnitt an die vorgebaute Unterfangungsmauer (Abb. 16 und 17) gezogen. In der Einfüllung davor wurde ein einseitiger Silberrappen der Fürstabtei Murbach-Lüders aus dem 17. Jahrhundert (Abb. 18) gefunden. Auch der Charakter dieser Unterfangungsmauer ist nicht römisch.

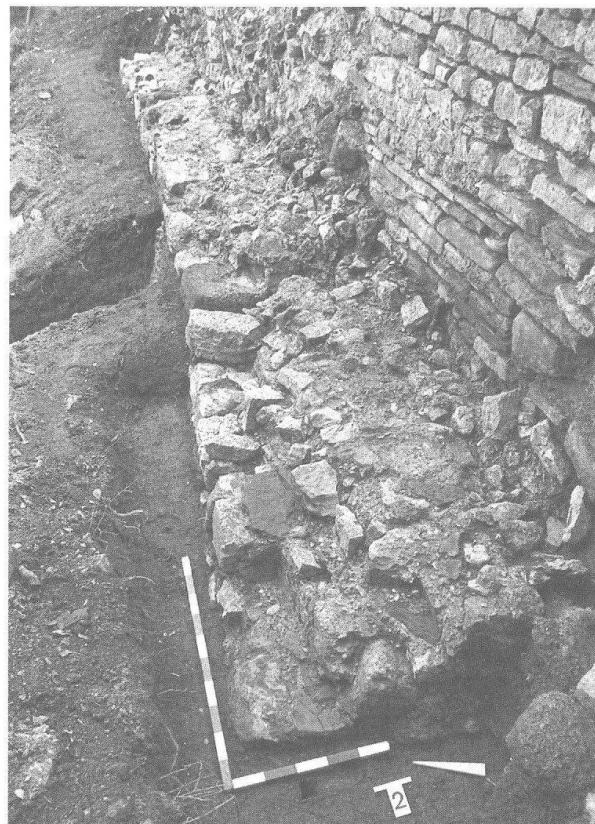
Abb. 16 Kaiseraugst – Rheinuferweg/Kirchgarten-stützmauer (06). Aufsicht auf die neuzeitliche Unterfangungsmauer von W.

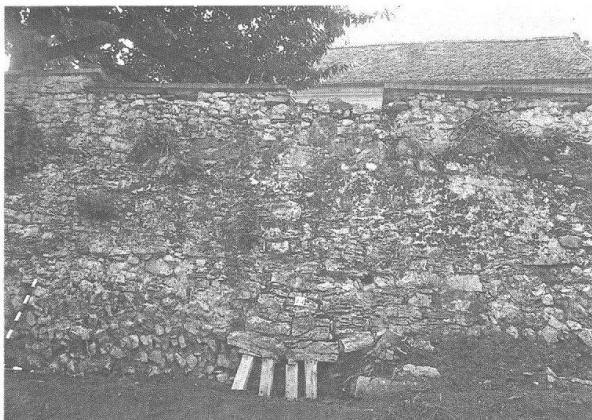
Abb. 15 Kaiseraugst – Rheinuferweg/Kirchgarten-stützmauer (06). Unten links: Reste des Kastellmauerkerns, über den Holzstrebten neuzeitliche Mauerblendung. Rechts davor: Ansatz einer neuzeitlichen Unterfangungsmauer. Oben: Dach der christkatholischen Kirche.

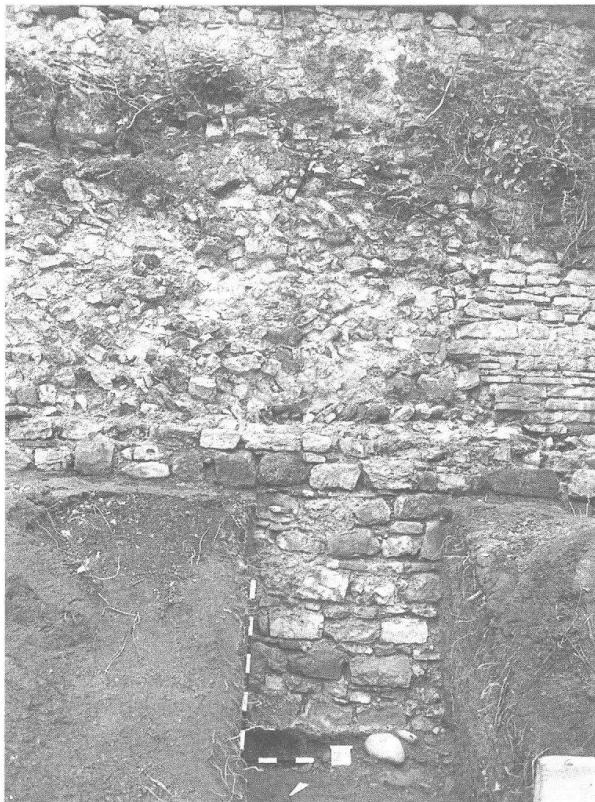
Abb. 17 Kaiseraugst – Rheinuferweg/Kirchgarten-stützmauer (06). Am Ende der Sondierung: Ansicht an die neuzeitliche Unterfangungsmauer, darüber Kirchgartenstützmauer. Blick von NW.

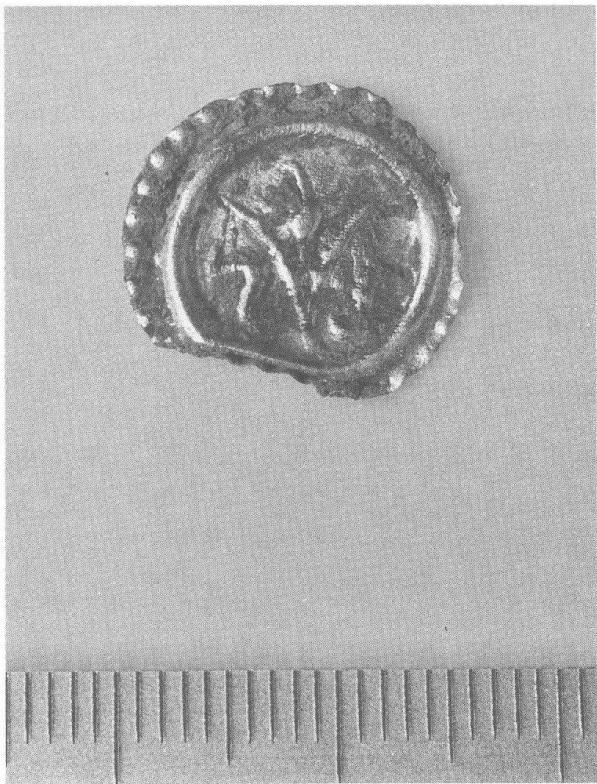
Abb. 18 Kaiseraugst – Rheinuferweg/Kirchgartenstützmauer (06). Einseitiger Silberrappen der Fürst-Abtei Murbach-Lüders, Gebweiler 1664?/1666, Franz Egon Fürst von Fürstenberg. Bestimmung M. Peter. M. 3:1. Foto G. Sandoz.

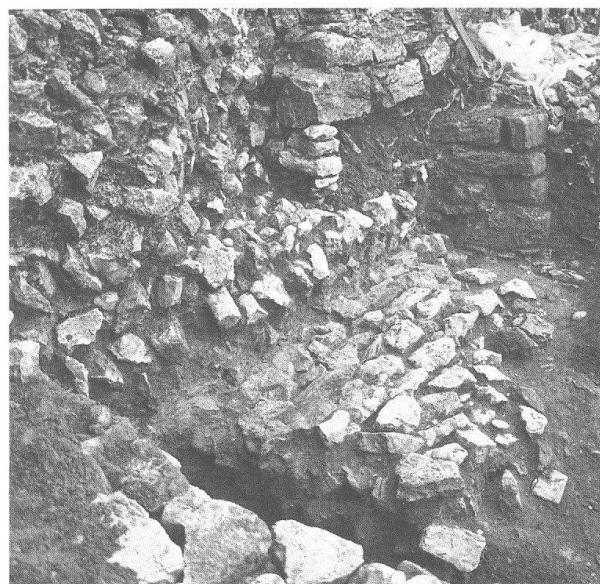
Abb. 20 Kaiseraugst – Rheinuferweg/Kirchgartenstützmauer (06). Zweitunterste Fundationslage. Schrägangsicht von NE.

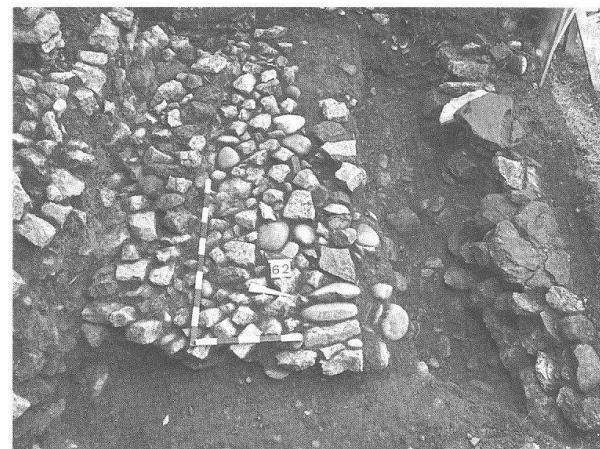
Abb. 21 Kaiseraugst – Rheinuferweg/Kirchgartenstützmauer (06). Unterste Fundationslage. Die Nord-Begrenzung der Kastellmauer ist klar erkennbar. Rechts verstürzter Bauschutt. Aufsicht von ENE.

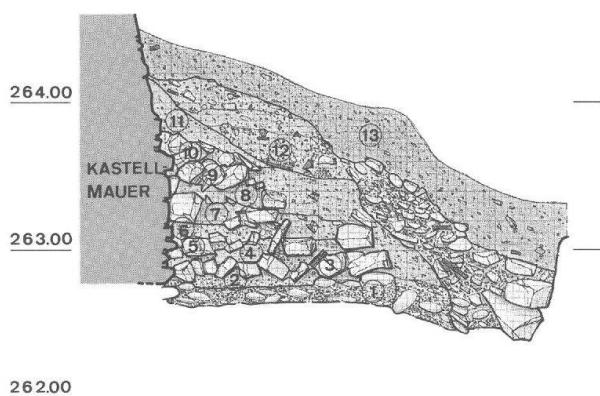
Abb. 19 Kaiseraugst – Rheinuferweg/Kirchgartenstützmauer (06). Profil durch das Kastellmauerfundament beim Zugang zum Baptisterium. M. 1:50. 1: anstehender Schotter, darauf feine Kalklinse. 3/5/7/9: Fundationsschichten aus Kalksteinbruchstücken. 2/4/6/8: Druckausgleichsschichten. 10: Schuttschicht. 11: nachrömische Planierung. 12: Bauschutt. 13: moderne Überdeckung. Aufnahme M. Schaub.

Angrenzend an den Zugangsweg zum Baptisterium konnten die untersten Fundamentlagen der Kastellmauer gefasst werden (Profil: Abb. 19). Der Aufbau ist analog anderen Stellen (Grabungen 1986.03, 1988.13).

Auf der OK des anstehenden Schotters gibt es eine dünne haftende Kalkschicht (Abb. 19,1), darüber eine sandig-siltige «Druckausgleichsschicht» (Abb. 19,2).

Darauf eine eigentliche Fundationsschicht aus schräg gestellten Kalkstein-Bruchstücken, Bollensteinen und vereinzelt Ziegelfragmenten (Abb. 19,3). Nur bei dieser untersten Fundamentlage (Abb. 21; 22) konnte die Kastellmauer-Nordbegrenzung wenigstens im Fundamentbereich gefasst werden. Die Kastellmauer ist hier etwa 2,80 m breit. Darüber sind mehrere fragmentarisch erhaltene Fundamentlagen (Abb. 19,5.7.9; 20) über Druckausgleichsschichten (Abb. 19,4.6.8) fassbar. Darauf gibt es Schuttschichten (Abb. 19,10), nachrömische Planierungen (Abb. 19,11) und Bauschutt (Abb. 19,12) aus der Zeit, als das Fundament bereits weggerutscht war, und darüber die moderne humöse Überdeckung (Abb. 19,13).

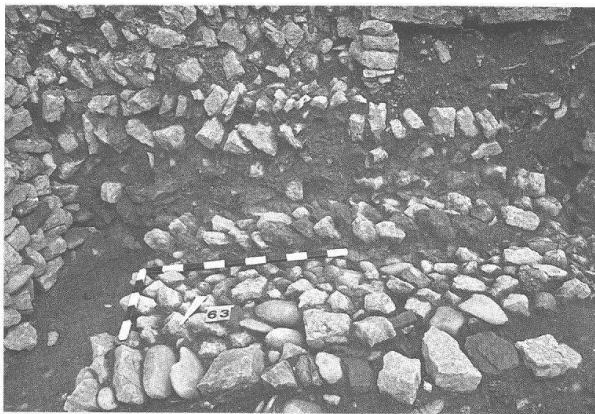
Abb. 22 Kaiseraugst – Rheinuferweg/Kirchgartenstützmauer (06). Unterste Fundationslage mit Anschluss an mehrere Fundationslagen im Mauerkern. Blick von NNW.

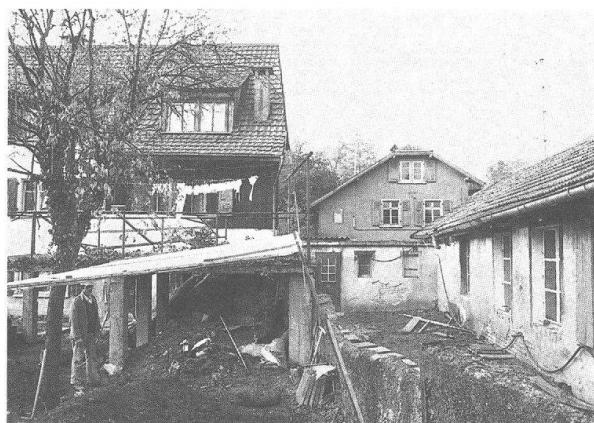
Abb. 24 Kaiseraugst – Fabrikstrasse/Altersheim Rinau (08). Hinterhof der Arbeiterunterkünfte. Blick von S.

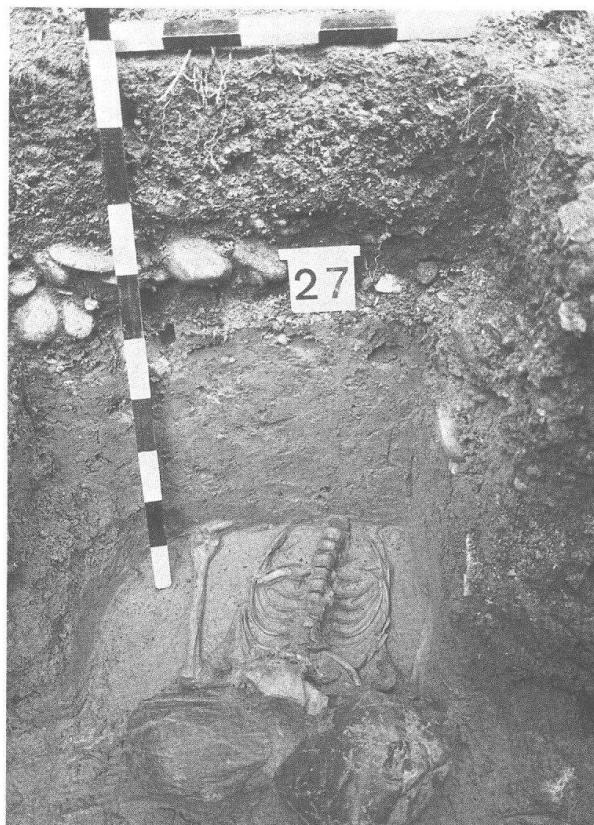
Abb. 25 Kaiseraugst – Fabrikstrasse/Altersheim Rinau (08). Stratigraphischer Aufbau bei Grab 2: Grasnarbe, schlackenhaltige Schicht, Schuttschicht, siltiges Material, Rheinschotter. Keine erkennbare Grabgrube. Ansicht von SW.

Abbildung 25 zeigt die stratigraphische Situation bei Grab 2: Unter der Grasnarbe befindet sich eine schwarze Schicht, die viel moderne Schlacken enthält; darunter etwas Schutt über graubeigem bis ockerfarbenem siltigem Material auf Rheinschotter. Eine Grabgrube im siltigen Material ist nicht erkennbar.

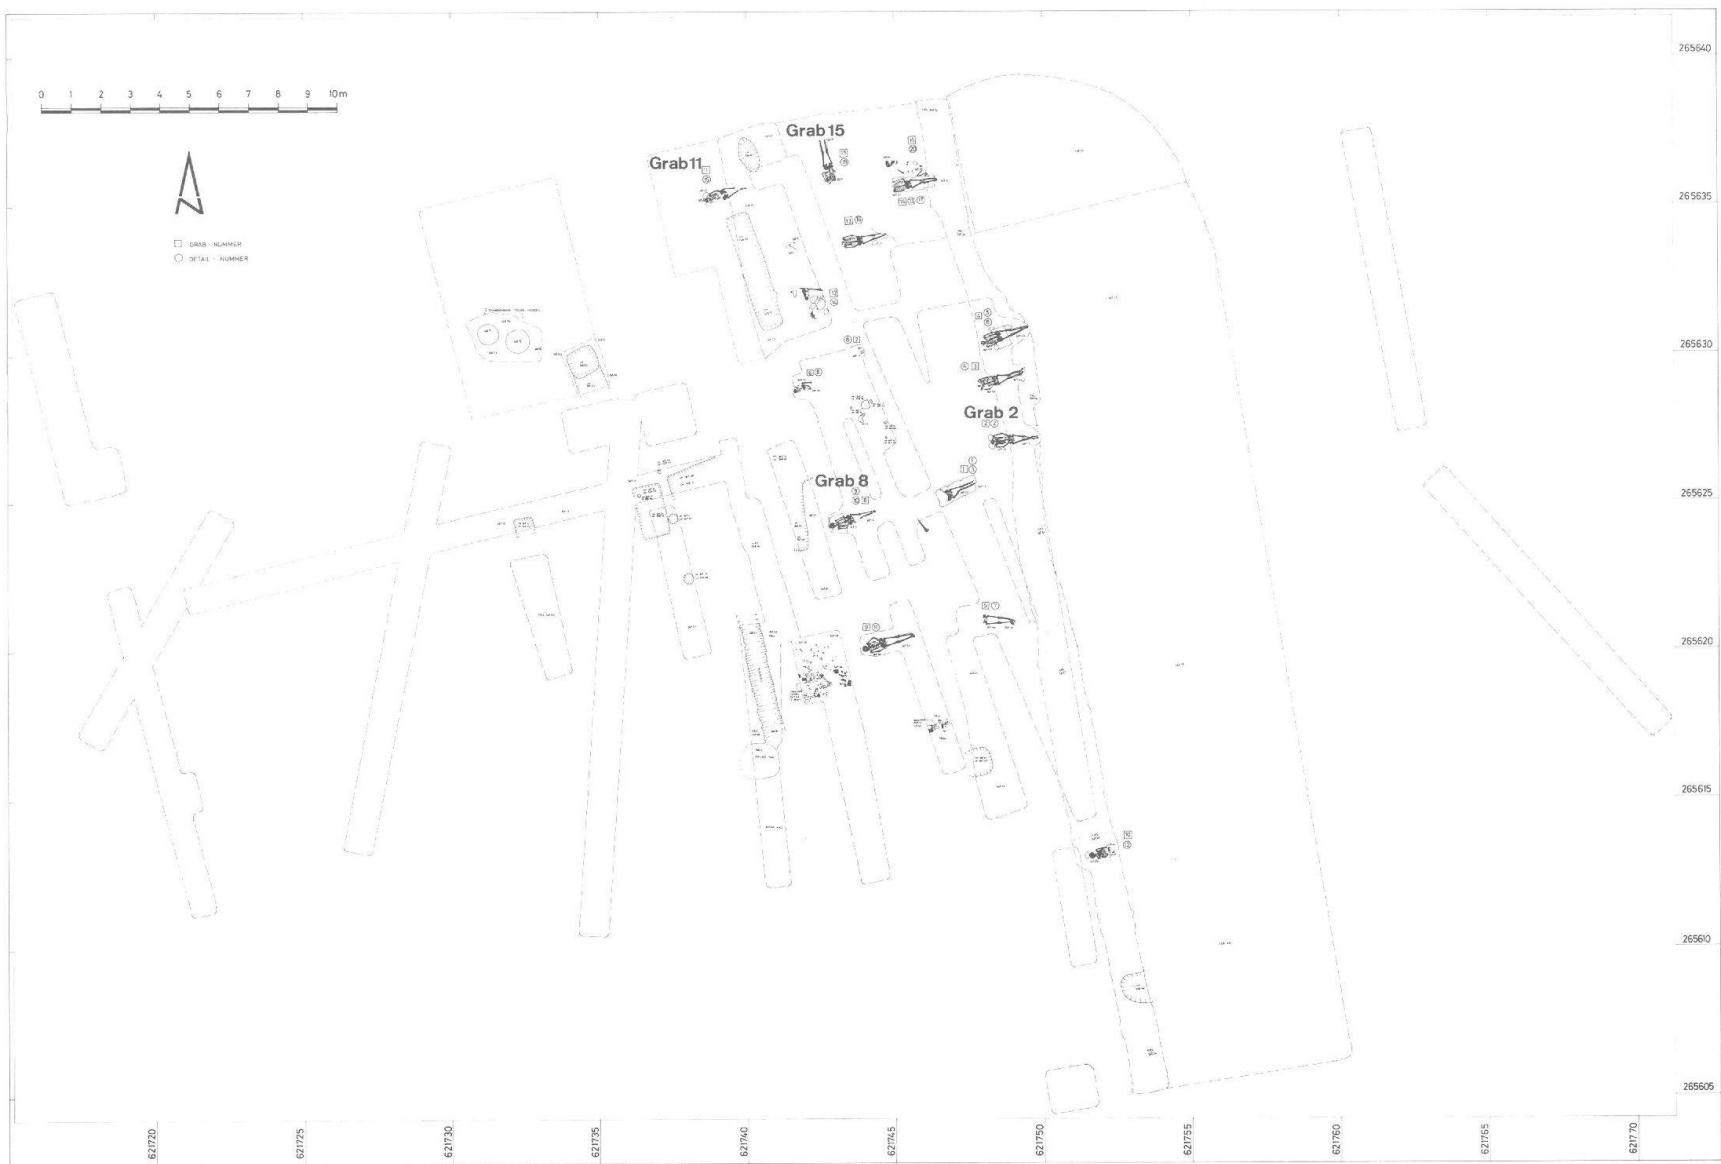
Abb. 23 Kaiseraugst – Fabrikstrasse/Altersheim Rinau (08). Grundriss M. 1:250. Gräber 2, 8, 11 und 15.

Im Juli und Oktober/November 1987 wurden weitere Sondierschnitte im Hinterhof der Arbeiterunterkünfte gezogen (Abb. 23 und 24). Nun konnten acht nach Osten gerichtete beigabenlose Körperbestattungen freigelegt werden. Ein Gräberfeld war hier bisher unbekannt. Einzig eine Notiz in alten Plänen erwähnt ein 'Grab 1917' in diesem Areal².

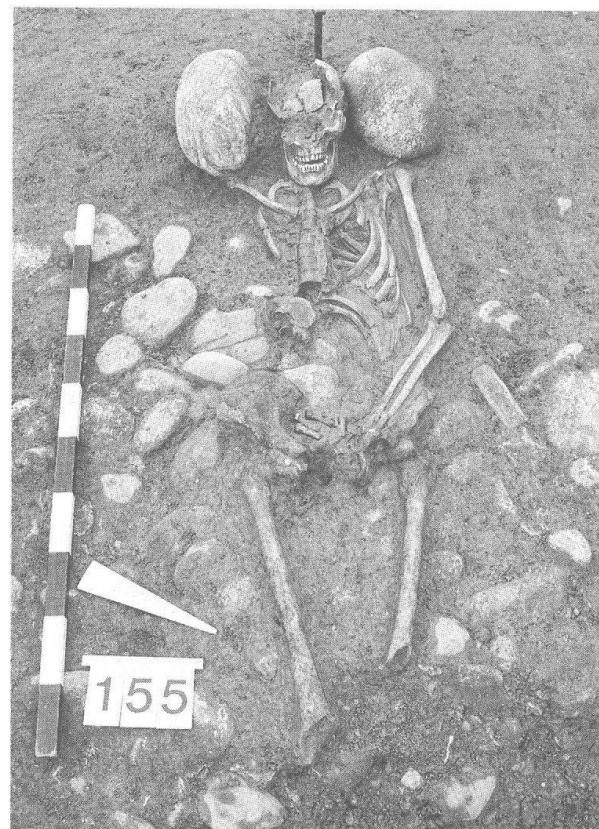
Abb. 28 Kaiseraugst – Fabrikstrasse/Altersheim Rinau (08). Grab 11. In der Nähe fand sich eine Münze des Commodus. Blick von NE.

Von den 16 freigelegten Körperbestattungen waren 15 nach Osten gerichtet. Nur Grab 15 (Abb. 26) war nach Norden orientiert. In seiner Nähe – jedoch nicht als Beigabe – fand sich eine Münze des Constantinus I. Bei sechs Bestattungen fanden sich – z.T. nur lokal – firstdachartige Ziegelüberdeckungen (Gräber 1, 4 und 8; Abb. 27) bzw. Ziegelfragmente (Gräber 12 und 16). Zwei Leistenziegel der horizontalen Überdachung von Grab 14 wiesen Handmarken und Tierpfotenabdrücke auf. Alle übrigen Gräber waren beigabenlos (Abb. 28).

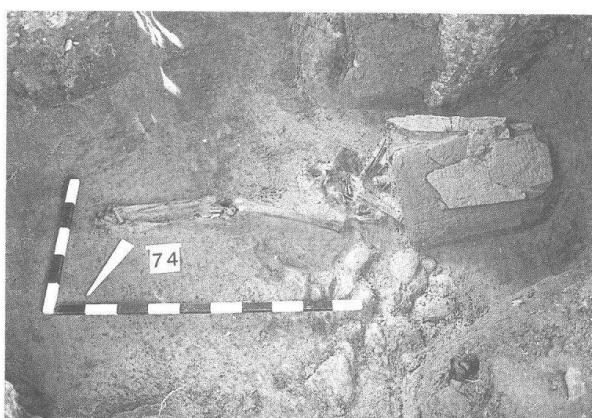
Abb. 27 Kaiseraugst – Fabrikstrasse/Altersheim Rinau (08). Grab 8: Teilüberdachung mit Leistenziegeln. Blick von NW.

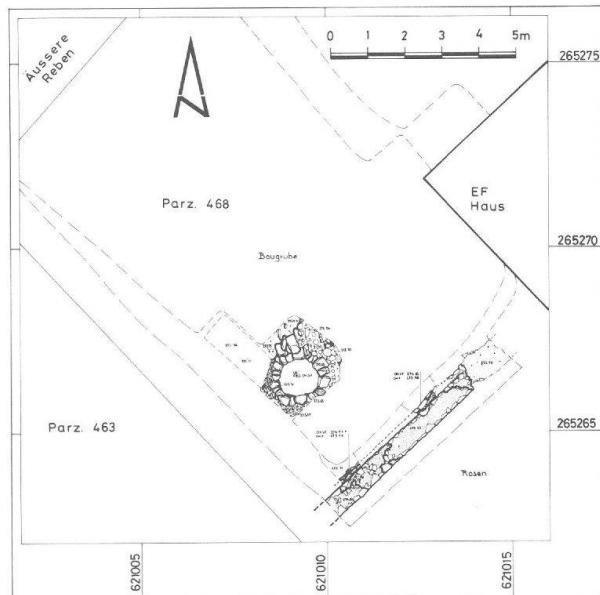
Abb. 29 Kaiseraugst – Äussere Reben/F. Schmid-Zopf (09). Grundriss M 1:200.

In einer ersten Sondierung (Abb. 29) konnten am Hang ein 2,20 m tiefer Schacht (Abb. 30) mit einem Durchmesser von 1,05 m, der in den gewachsenen Kies stösst, und 2,50 m weiter südlich die Parzellentrennmauer eines Unterstadtareals gefasst werden.

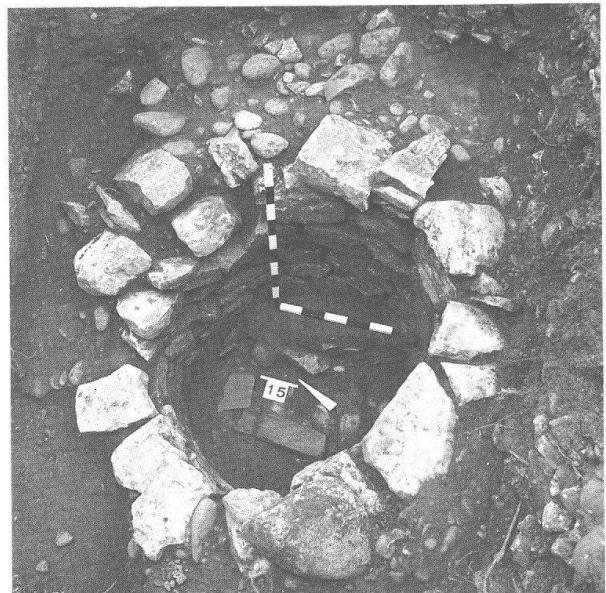
Abb. 30 Kaiseraugst – Äussere Reben/F. Schmid-Zopf (09). Schacht. Tiefe: 2,20 m, Dm.: 1,05 m. Blick von SW.

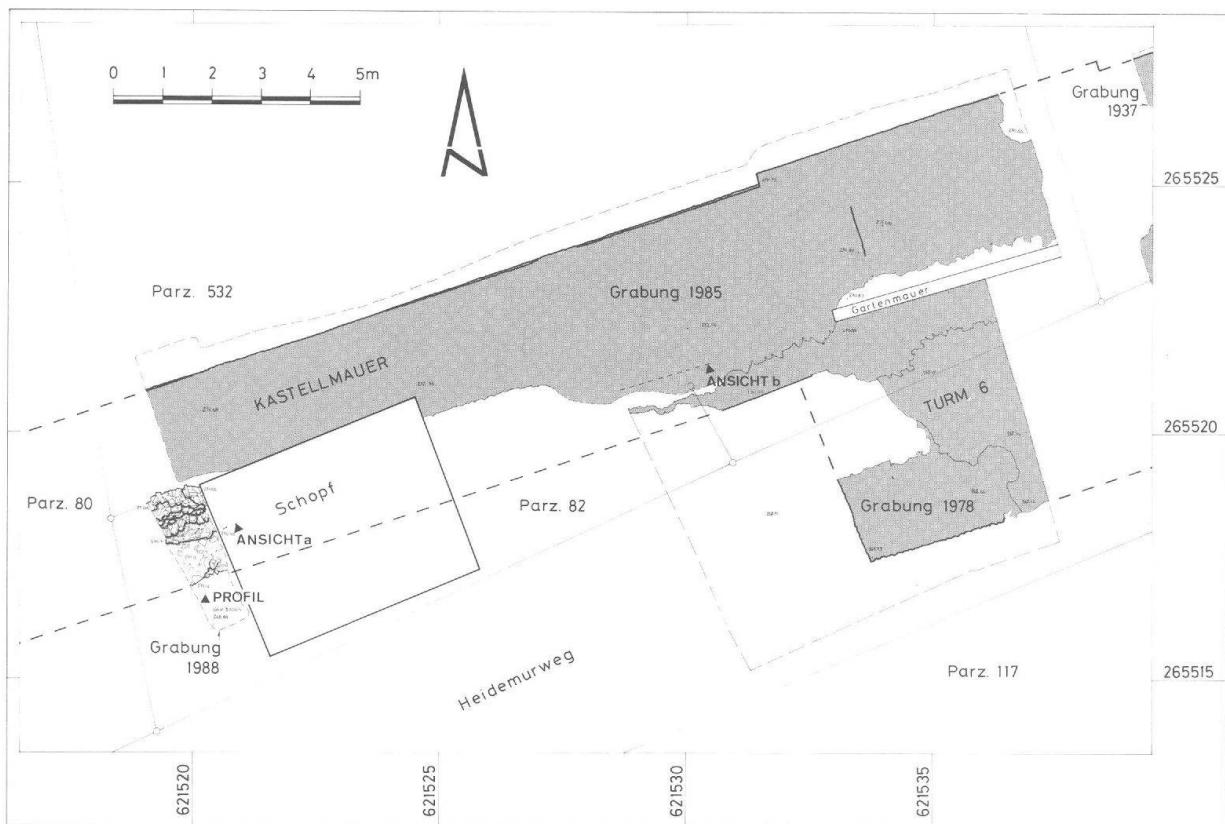
Abb. 31 Kaiseraugst - Heidemurweg/Schopf E. Vogel (13). Grundriss M. 1:150.

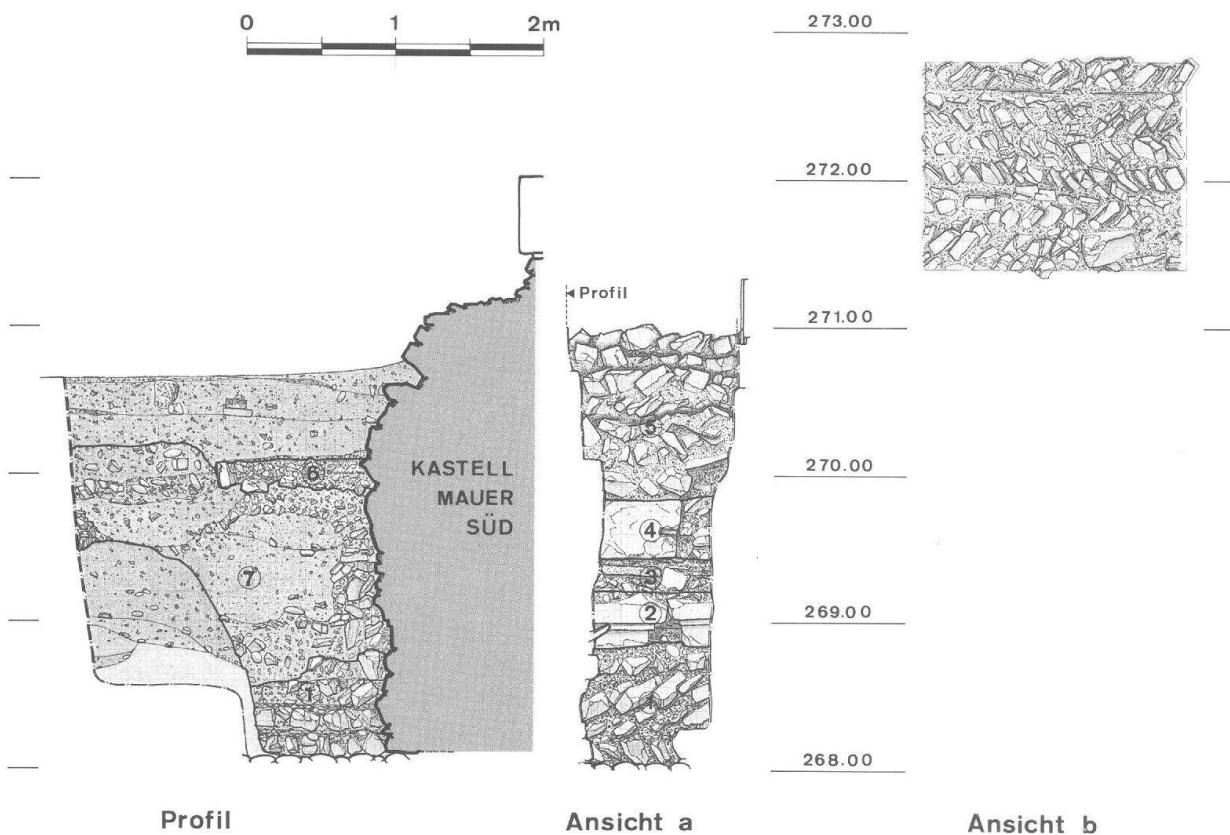
► Abb. 32 Kaiseraugst – Heidemurweg/Schopf E. Vogel (13). Links Profil und Abwicklung des Fundaments der Kastellmauer Süd M. 1:50. 1: Vier Fundationslagen schräg gestellter Kalksteinbruchstücke, dazwischen jeweilen Druckausgleichsschichten. 2: Zone mit Architekturstücken. 3: Binderschicht aus Sandsteinplatten. 4: Sandsteinquader. 5: üblicher Mauerkerne aus schräg verlegten Kalksteinbruchstücken auf Mörtelguss-Binderschichten. 6: Mörtelige Schicht, Rest des Kernmauerwerks. 7: Mauerraubgrube. Rechts oben: oberirdischer Mauerkerne zur Nachbarparzelle Schmid-Tröndle.

Im Profil (Abb. 32) erkennt man folgenden Aufbau: Das Kastelfundament steht auf anstehendem Rheinschotter. Im untersten Teil gibt es vier Lagen schräg gestellter Kalksteinbruchstücke, dazwischen jeweilen eine «Druckausgleichsschicht»⁶ als sandig-kiesiges Material oder einen Kalküberzug (Abb. 32,1). Darüber folgt eine Zone mit roten Sandstein-Architraven (Abb.32,2). Über einer weiteren Binderschicht aus

Sandsteinplatten (Abb. 32,3) liegen massive Sandsteinquader (Abb. 32,4), darüber folgt der gewohnte Mauerkern (Abb. 32,5) mit schräg verlegten Kalksteinbruchstücklagen in Mörtelguss und einzelnen horizontalen «Mörtelgussbinderlagen», wie sie weiter östlich bei der Grenze zum Nachbarn Schmid-Tröndle, Parz. 532, auch im oberirdischen Mauerwerk sichtbar freistehen und wie sie M. Schaub auf Abbildung 32 oben rechts darstellt. Im Profil (Abb. 32,6) liegt auf Kote 270,10 m eine mörtelige Schicht, begrenzt durch ein Kalkstück am Südrand. Sie zeigt die ursprüngliche Südausdehnung der Kastellmauer auf und entspricht in ihrer Flucht auch den untersten Fundamentlagen. Südlich davor befand sich wohl noch eine Kalksteinverbundung. Zwischen dieser Mörtellage und den unteren Kalksteinlagen war das Fundament ausgeraubt (Abb. 32,7) und nach brauchbarem Material (Architekurstücke) durchwühlt (Abb. 33–35). Die Kastellmauerbreite dürfte hier etwa 4,05 m betragen haben.

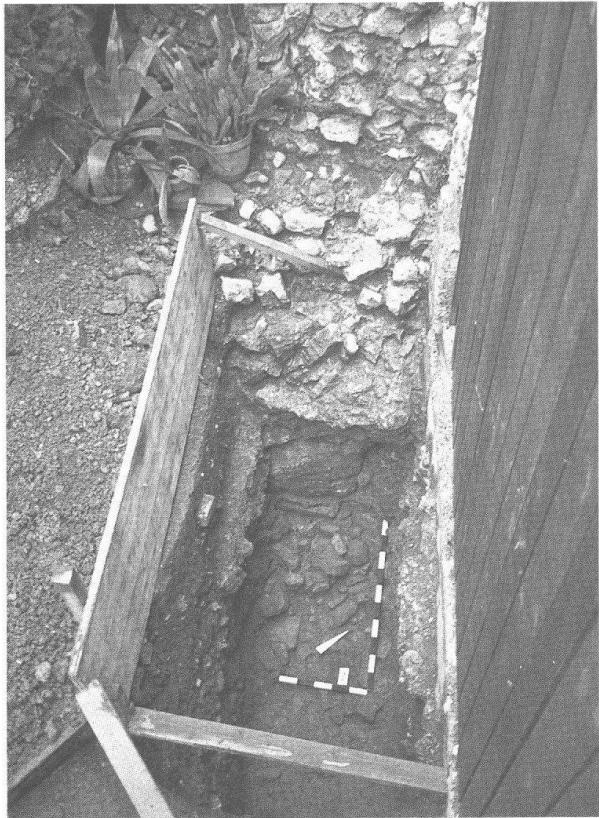
Abb. 33 Kaiseraugst – Heidemurweg/Schopf E. Vogel (13). Übergang vom oberirdischen Kastellmauerkern zum Fundament. Schrägangsicht von SE.

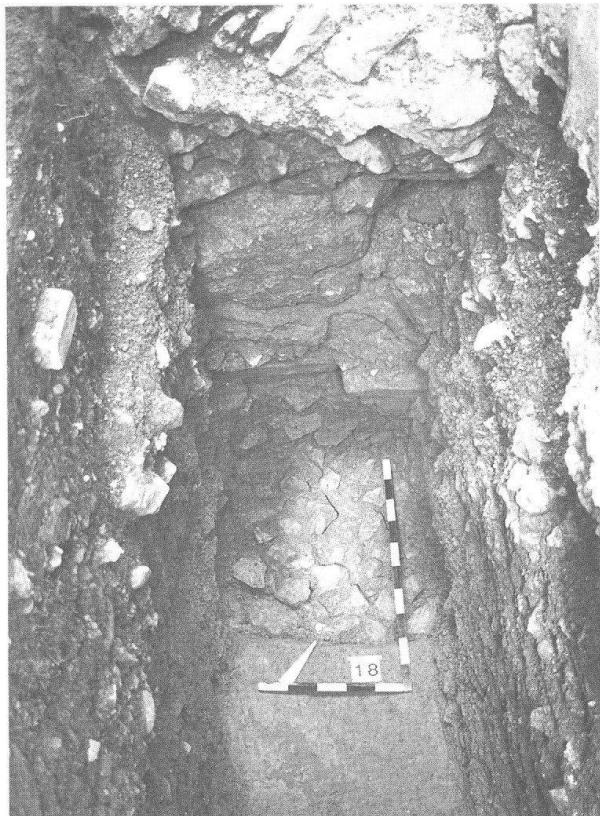
Abb. 34 Kaiseraugst – Heidemurweg/Schopf E. Vogel (13). Fundament. Vorne links: mörtelige Schicht (Abb. 32,6), Mitte: Architekurstücke (Abb. 32,2,3,4), unten vorn: gewachsener Boden. Aufsicht von SE.
