Artikel: Ausgrabungen in Kaiseraugst im Jahre 1988

Ausgrabungen in Kaiseraugst im Jahre 1988

Urs Müller

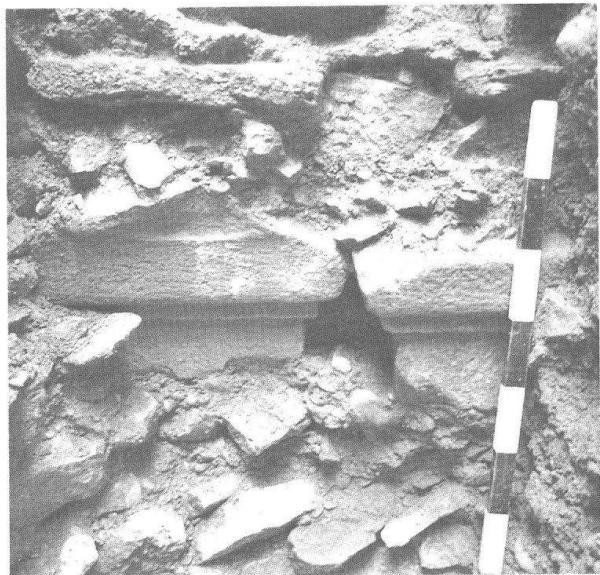
Abb. 35 Kaiseraugst – Heidemurweg/Schopf E. Vogel (13). Architrav (Abb. 32,2).

Sandsteinplatten (Abb. 32,3) liegen massive Sandsteinquader (Abb. 32,4), darüber folgt der gewohnte Mauerkern (Abb. 32,5) mit schräg verlegten Kalksteinbruchstücklagen in Mörtelguss und einzelnen horizontalen «Mörtelgussbinderlagen», wie sie weiter östlich bei der Grenze zum Nachbarn Schmid-Tröndle, Parz. 532, auch im oberirdischen Mauerwerk sichtbar freistehen und wie sie M. Schaub auf Abbildung 32 oben rechts darstellt. Im Profil (Abb. 32,6) liegt auf Kote 270,10 m eine mörtelige Schicht, begrenzt durch ein Kalkstück am Südrand. Sie zeigt die ursprüngliche Südausdehnung der Kastellmauer auf und entspricht in ihrer Flucht auch den untersten Fundamentlagen. Südlich davor befand sich wohl noch eine Kalksteinverbundung. Zwischen dieser Mörtellage und den unteren Kalksteinlagen war das Fundament ausgeraubt (Abb. 32,7) und nach brauchbarem Material (Architekurstücke) durchwühlt (Abb. 33–35). Die Kastellmauerbreite dürfte hier etwa 4,05 m betragen haben.

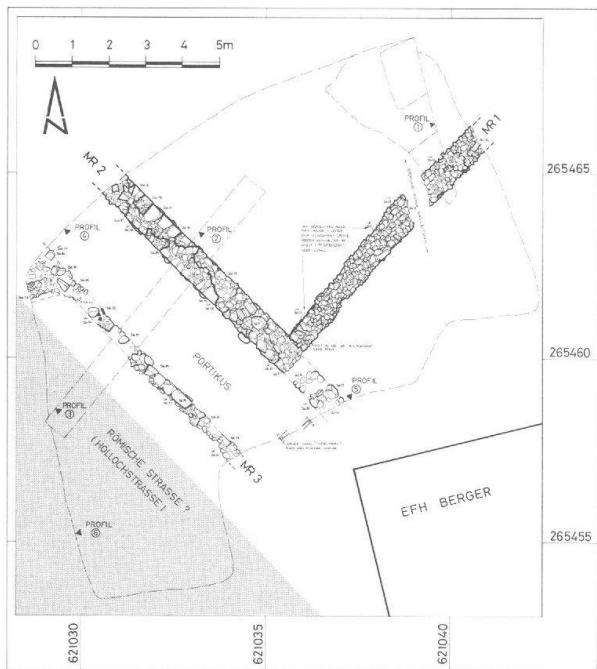
Abb. 36 Kaiseraugst – Ziegelhofweg/H. Berger Muth (16). Grundriss M. 1:200.

Drei Kalksteinmauerfundamente eines NW-Unterstadtareals (Abb. 36 und 37) – wahrscheinlich mit Portikus-Zone und Gebäudeaussensemauer – östlich der «Höllochstrasse» konnten freigelegt werden.

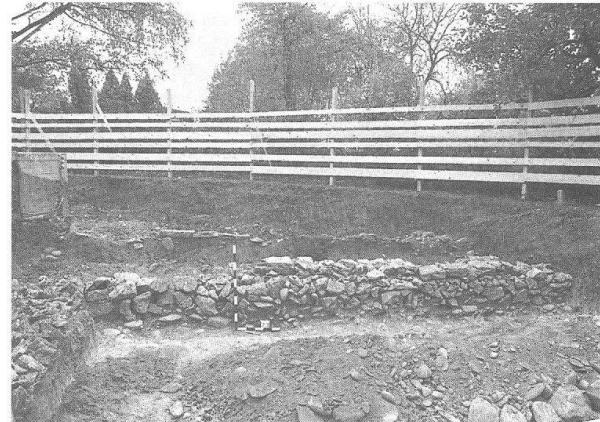
Abb. 37 Kaiseraugst – Ziegelhofweg/H. Berger Muth (16). Vorne: Parzellentrennmauer MR 1. Rechts: Gebäudeaussensemauer MR 2. Hinten: Porticusmauer MR 3. Blick von NE.
