Artikel: Augusta Rauricorum, Insula 22 : Grabungs- und Dokumentationsstand 1988

Augusta Rauricorum, Insula 22: Grabungs- und Dokumentationsstand 1988

Mit Exkursen zur Dokumentationstechnik in Augst seit 1923 (R. Hänggi)
und zu Parasiteniern in «Kotsteinen» und Erdproben (Adrian Zumstein und Yvette Endriss)

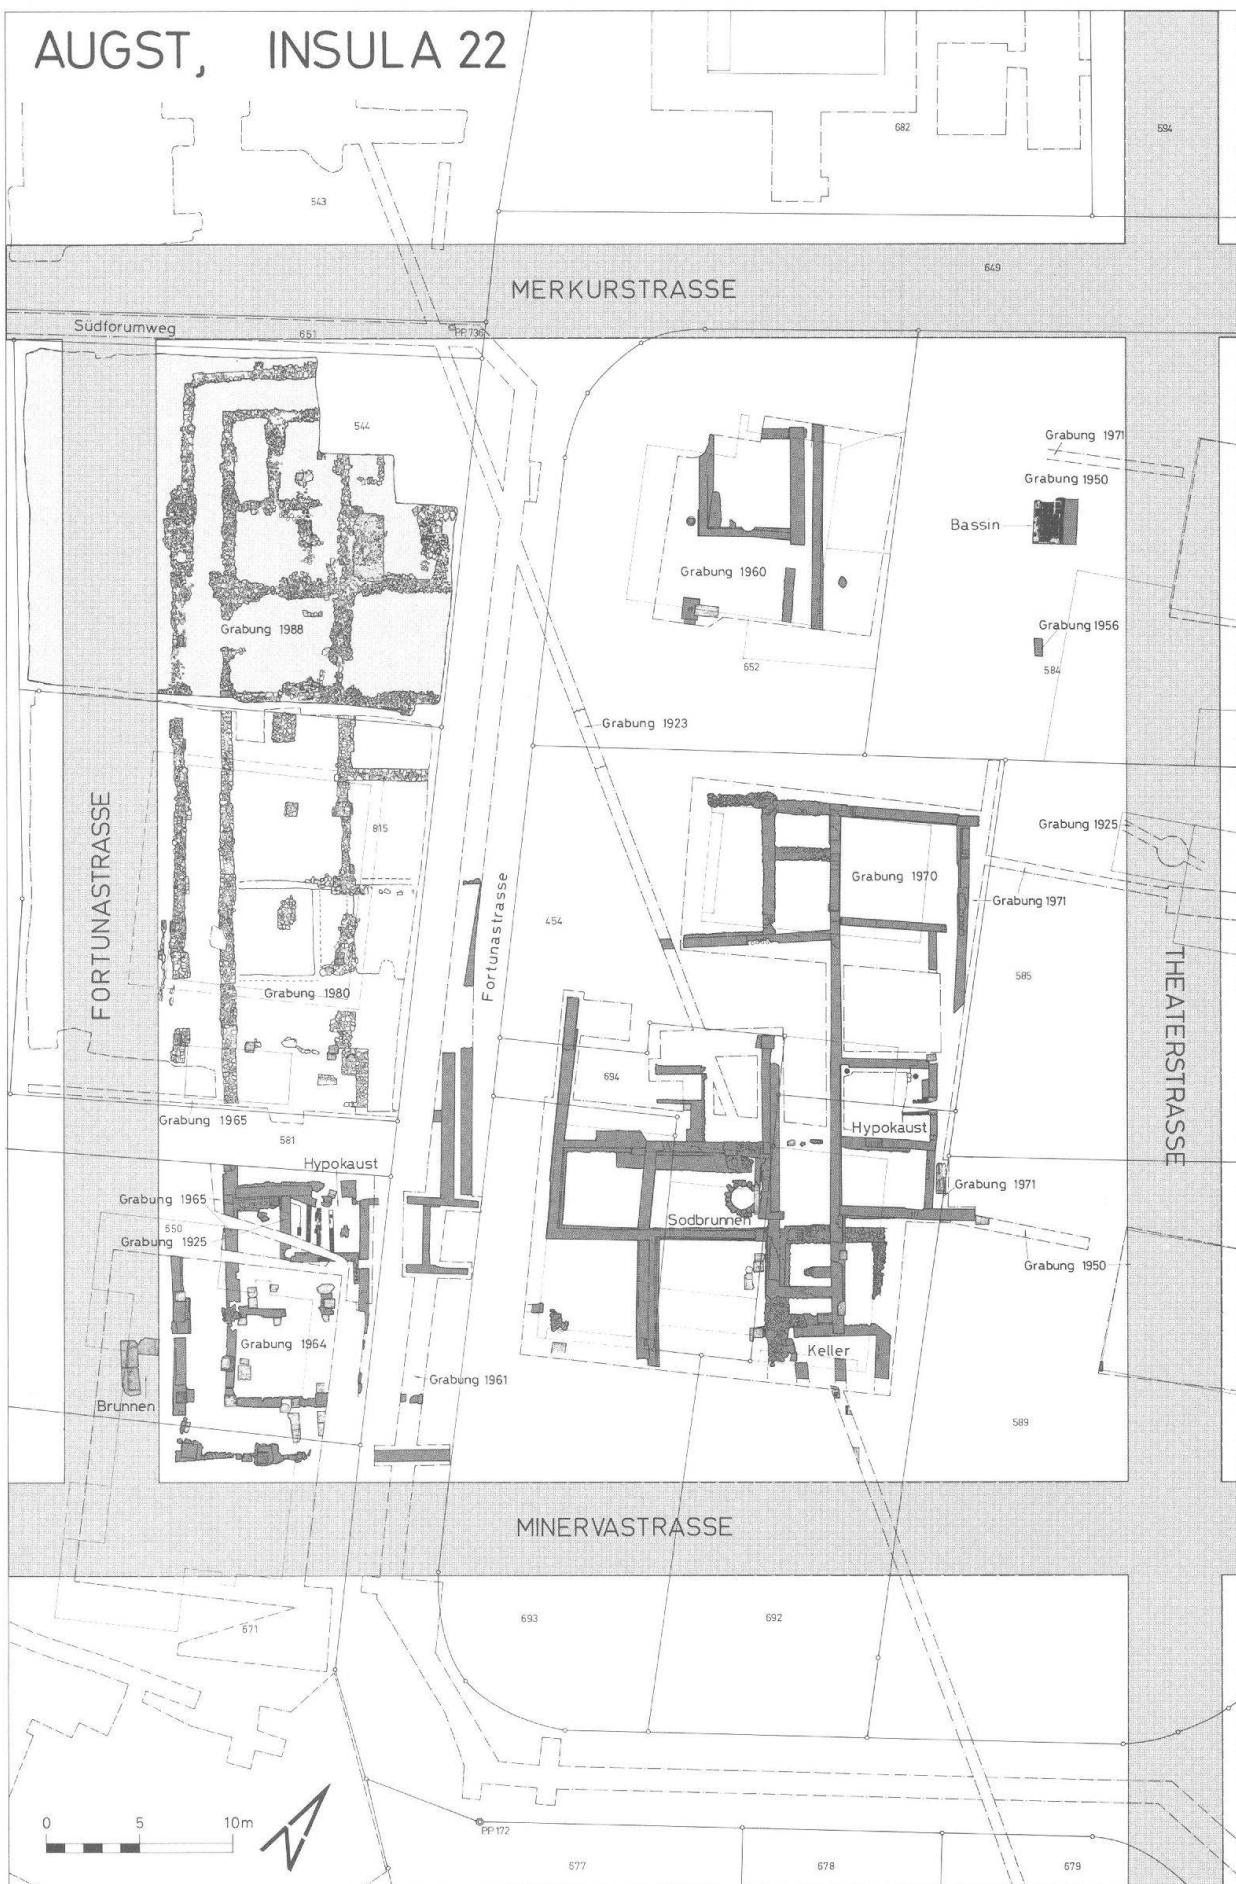
Abb. 1 Augst, Insula 22: Steinbauplan, Grabungsfläche (Grabung 1988.51) hervorgehoben. M. 1:400.

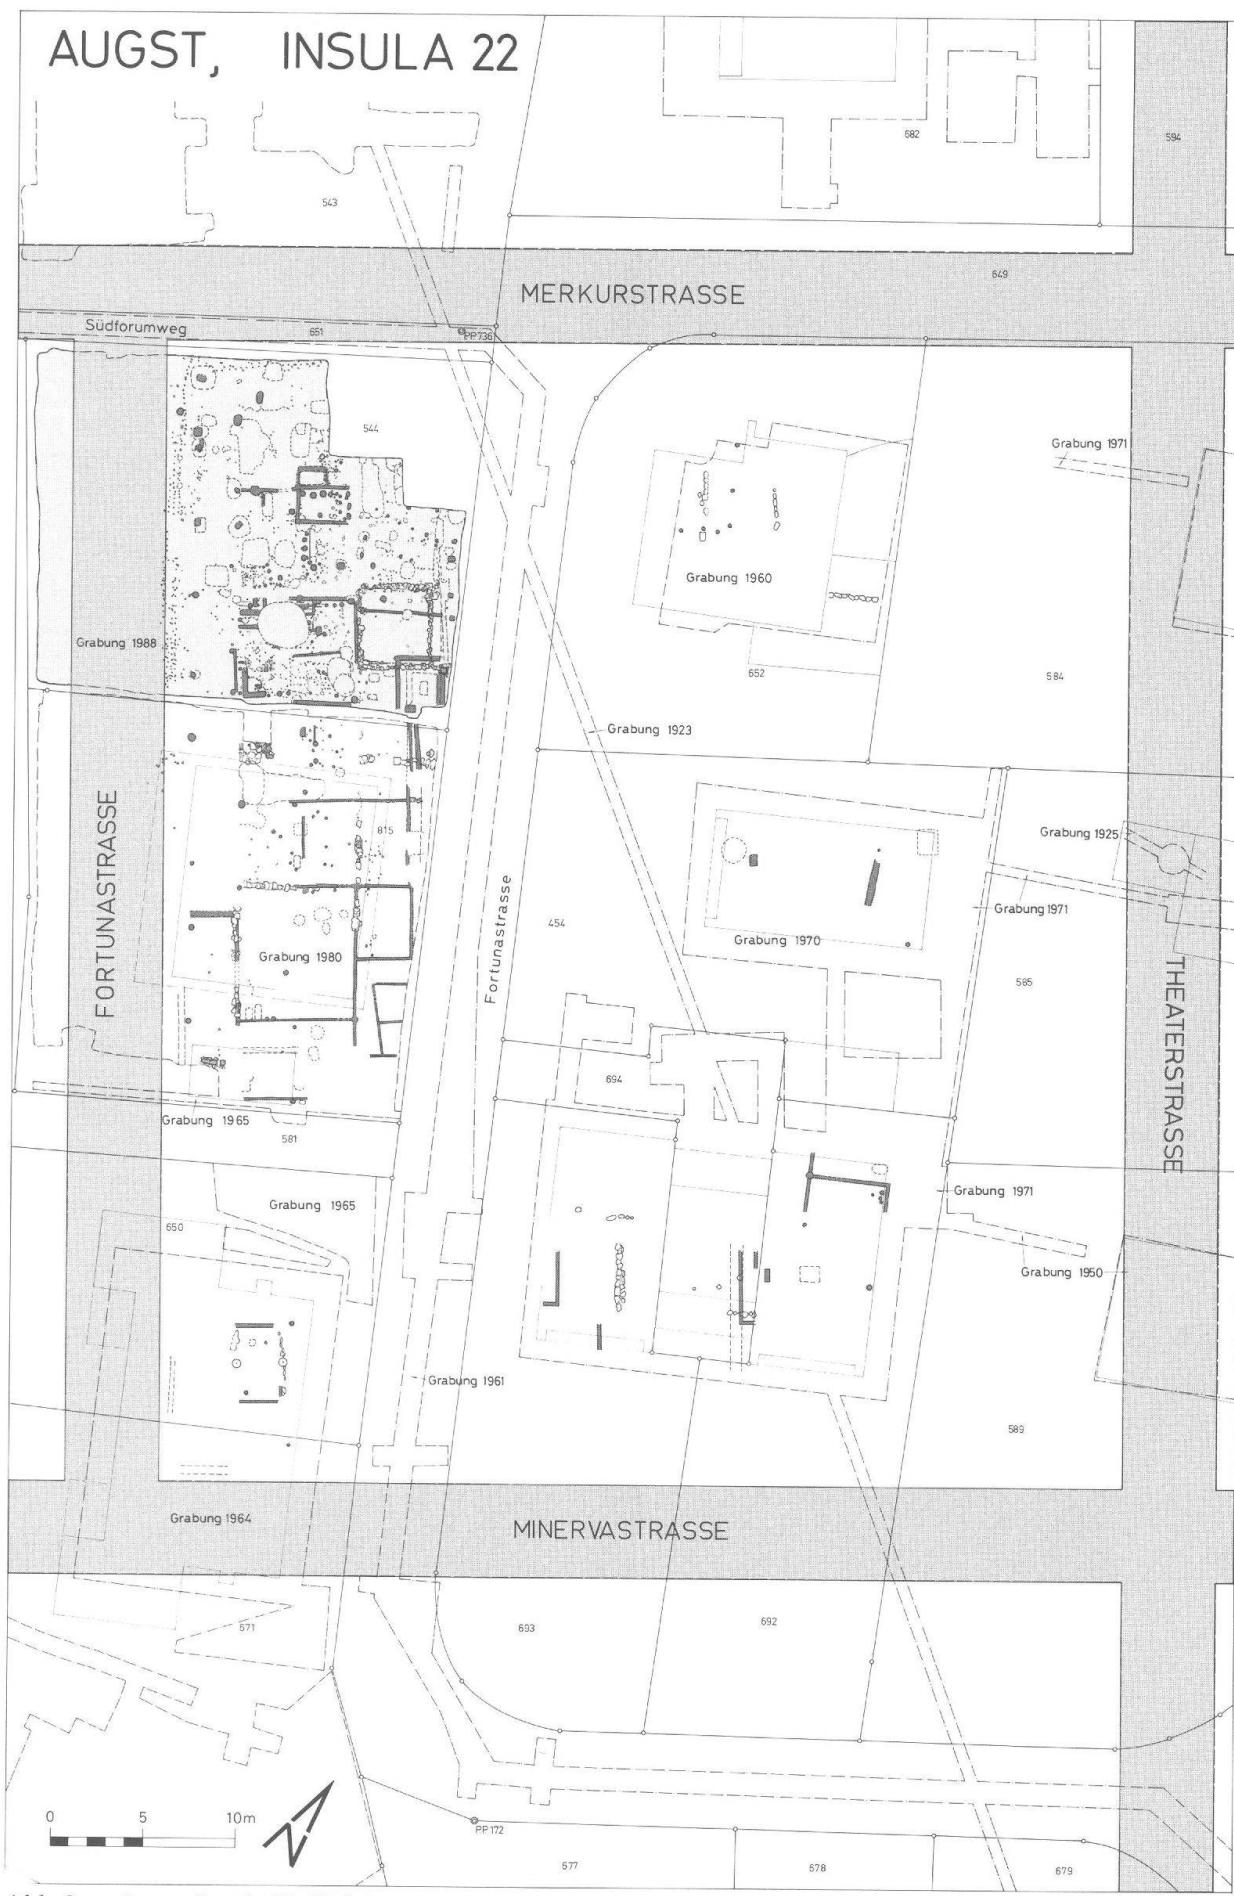
Abb. 2 Augst, Insula 22: Holzbauten, Grabungsfläche (Grabung 1988.51) hervorgehoben. M. 1:400.

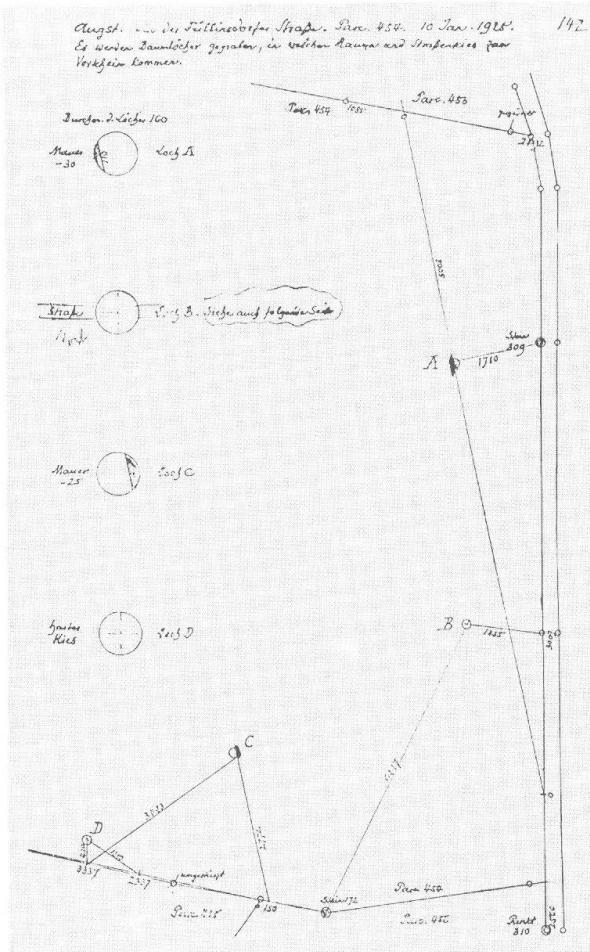
Abb. 3 Augst, Insula 22: Reingezeichnete Grabungsaufnahme von 1925 und Vermessung von Karl Stehlin.

Die ersten archäologischen Beobachtungen aus diesem Stadtquartier stammen von Karl Stehlin, der 1923, am 6. Dezember, die Mauerkronen und ein schematisches Strassenprofil in einem 1,2 m tiefen Wasserleitungsgraben quer durch die Insula aufgenommen hatte¹. Am 10. und 17. Januar 1925 überwachte er dann in Parzelle 454 das Graben von Baumlöchern (Abb. 3)².

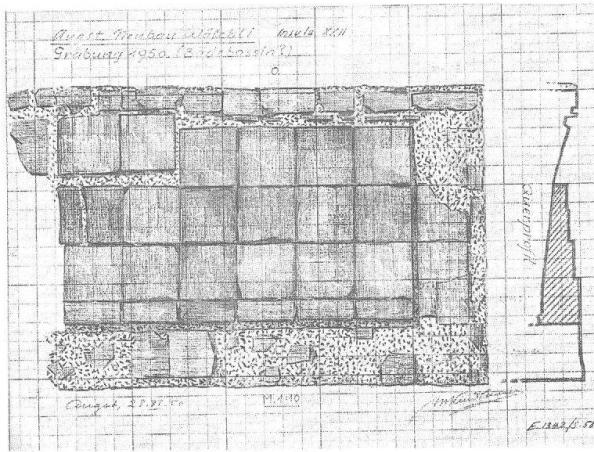
Abb. 4 Augst, Insula 22, Bassin mit Wasserrinne. Steingerechte Aufnahme (Original im Massstab 1:10, jetzt etwa 1:40). Dazu Tagebuchnotiz R. Laur-Belart: «22. November 1950: Augst. Garten Neubau Moritz, Ins. XXII. Kleines Bassin mit Ziegelplattenboden und Rinnsteinablauf gegen die Theaterstrasse.» Mit handschriftlichem Nachtrag: «Neubau Wälchli (nach Detailplan vom 28.11.1950).»

Am 22. November 1950³ wird unter der Oberleitung von R. Laur-Belart die erste steingerecht aufgenommene und kolorierte Zeichnung in Insula 22 angefertigt: ein Bassin aus quadratischen, in wasserdichten Mörtel versetzten Ziegelplatten und zugehöriger Abflussrinne (Abb. 4). Begleitet wird die Zeichnung von einer kurzen Notiz im Tagebuch Laurs. Im Garten des Neubaus (Parzelle 584) sind außer der 0,7 m breiten und bis auf die Höhe von 294,47 m/M erhaltenen Südmauer keine anderen Mauerzüge freigelegt worden. Das sich an die Außenwand eines römischen Hauses anlehrende Bassin könnte zwar einem Bade- trakt angehört haben, doch an der Nordostecke der Insula scheint ein gewerblicher Betrieb wahrscheinlicher. Im gleichen Jahr⁴ wurden an der römischen Theaterstrasse rote Sandsteinquader der Porticus- fundation sowie, in einem Graben im Südostteil von Insula 22, Mauerkronen, ein Rinnstein und weitere Quader aus Sandstein angeschnitten. Im kleinen Loch⁵ erschien 1956 eine Mauer. Dann gelang es G. Th. Schwarz in der Zeit vom 5. bis zum 23. Dezember 1960, mit neun Arbeitern und einem zwei- bis vier- köpfigen Stab in der ersten Flächengrabung (10x12 m) dieser Insula mehrere Bauperioden zu unterscheiden⁶. Sie werden in einem sechsseitigen Grabungsbericht und beiliegenden Periodenplänen (Abb. 5) festgehalten. Die originalen Periodenpläne sind – haltbar für die Ewigkeit – in verschiedenfarbigem Isolierband auf Transparentpapier geklebt. Die Grabungsaufnahme im Massstab 1:50 erfolgte steingerecht, wobei alle erfassten Strukturen in einem einzigen Plan aufgeführt wurden. Neben im Winter durchgeführten Umzeichnungen in Tusche erläutern ein Profil- und ein Fotoplan mit 21 eingetragenen Aufnahmen diese Befunde. Leider sind diese Fotos nicht einzeln numeriert und zusammen mit der zugehörigen Grabungsdokumentation abgelegt, sondern sie müssen in der umfangreichen Fotoliste von Insula 31 gesucht werden. Die Profile sind mit einem flüchtigen Farbhintergrund ver- sehene Kugelschreiber-Zeichnungen (Abb. 6) und übermitteln für Insula 22 erste vertikale Schichtaufschlüsse, die sich nicht auf die vereinfachende, lineare Sehweise Karl Stehlins beschränken. Die kleine Grabung von G. Th. Schwarz zeigt in der Dokumentation bereits Elemente, die später weiterentwickelt wurden und für die nächsten Jahre massgebend blieben.

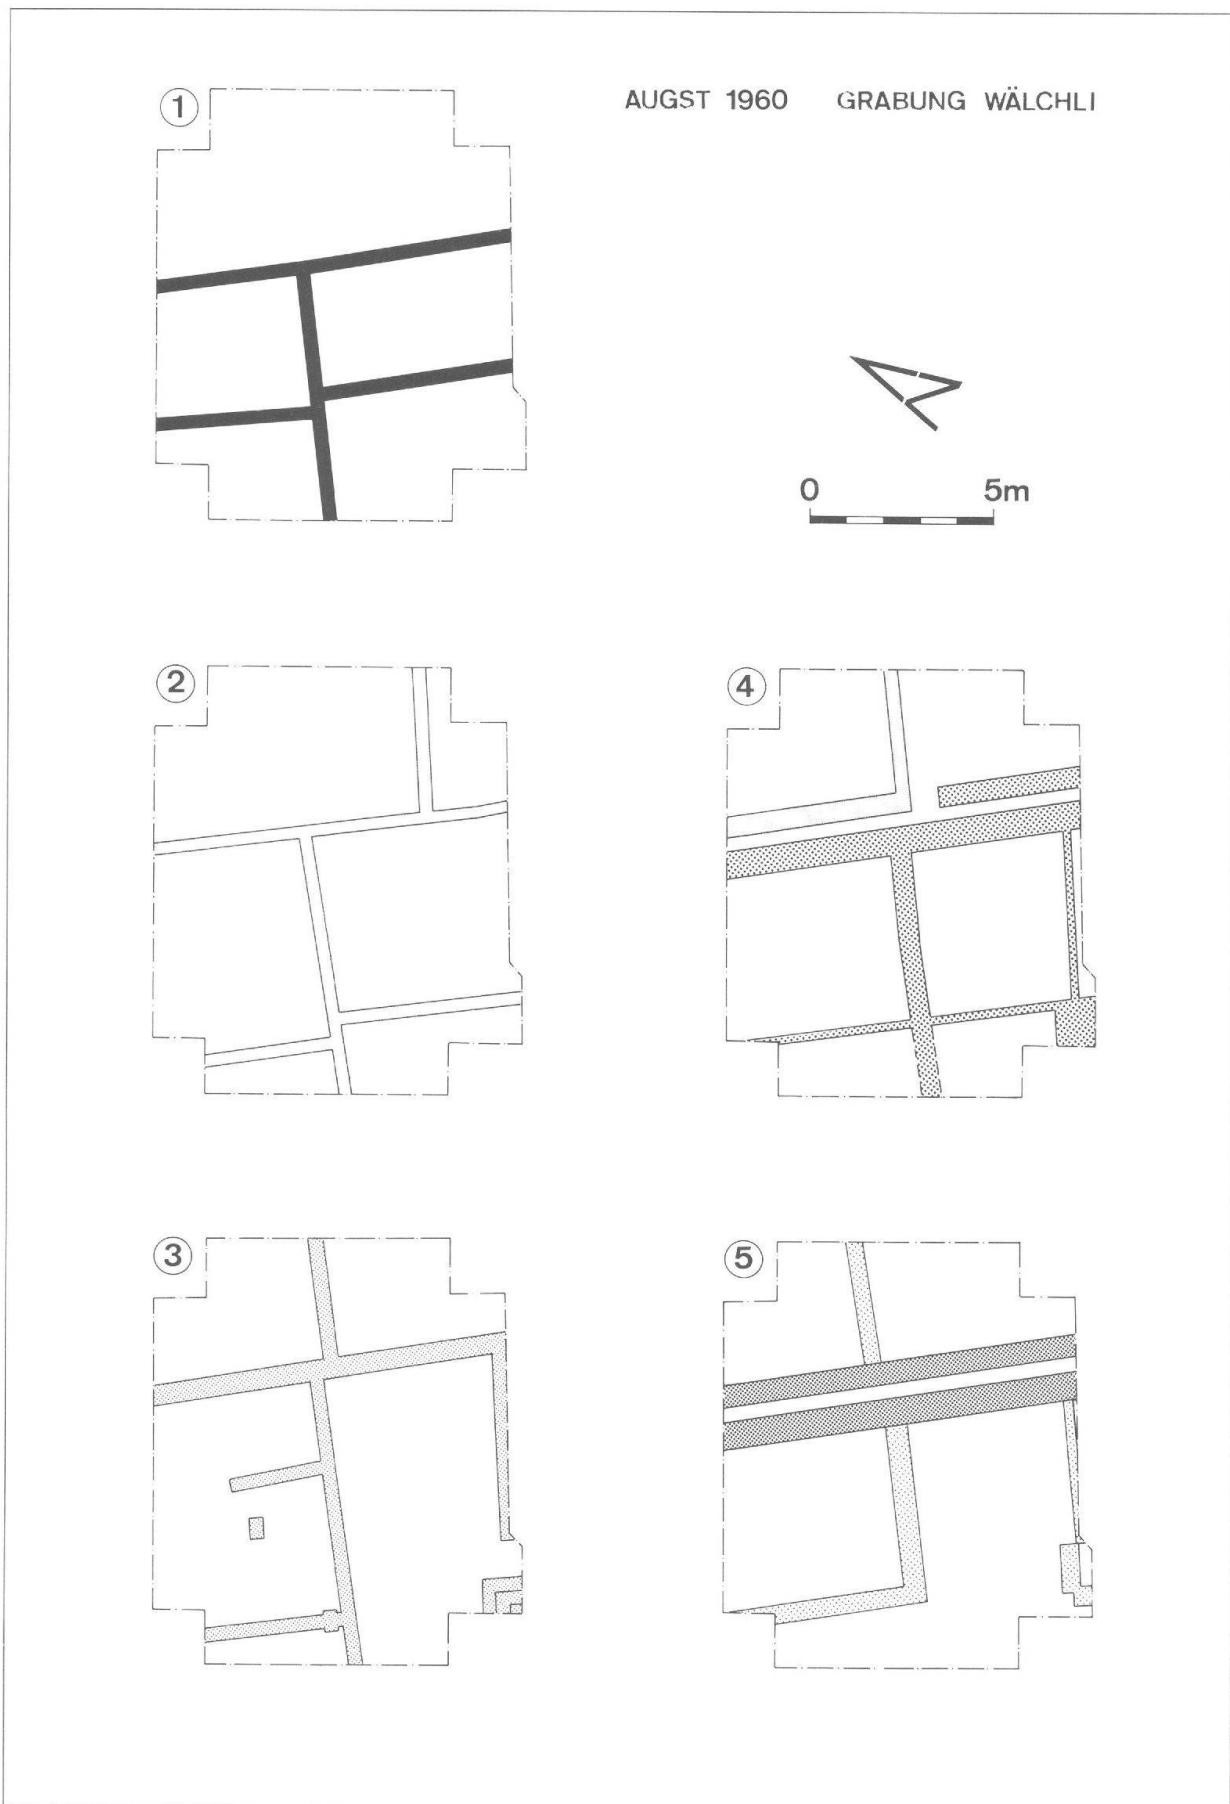
Abb. 5 Augst, Insula 22 (Grabung 1960.52), Bauperioden 1–5 nach G. Th. Schwarz. Umzeichnung 1988.
M. 1:200.

Bauperioden: Die erste im Grundriss zuverlässig erfasste Bauperiode (Abb. 5,1) setzt in tiberischer Zeit ein und wird in tiberisch-frühclaudischer Zeit von einer Konstruktion mit Balkenlager abgelöst (Abb. 5,2). In den Räumen fiel eine Häufung von Webgewichten auf. Die folgende, von Schwarz claudisch-neronisch datierte Periode 3 beschreibt er als eine gemischte Bauweise (Abb. 5,3), in der sich Holz- und Steinbau ergänzten. Die ausgegrabene Säulenbasis entstammt dieser Periode. Die vierte, flavische Periode (Abb. 5,4) besitzt eine andere, zum Teil von Säulenstellungen begrenzte Raumeinteilung. Die parallele Führung einer massiven Wand neben einer schmächtigen, nur gerade 0.4 m breiten, zweiten Mauer, trennt die Fläche in einen Ost- und einen Westabschnitt. Die Mauern, gegen den südlichen Grabungsrand hin durch eine Fundamentlage verbunden, werden als Kanal interpretiert. Die letzte Steinbauperiode (Abb. 5,5), zeitlich in der ersten Hälfte des 2. Jahrhunderts anzusetzen, war infolge verschlechterter Bodenerhaltungsbedingungen nur noch in Spuren zu erfassen. Die provisorische

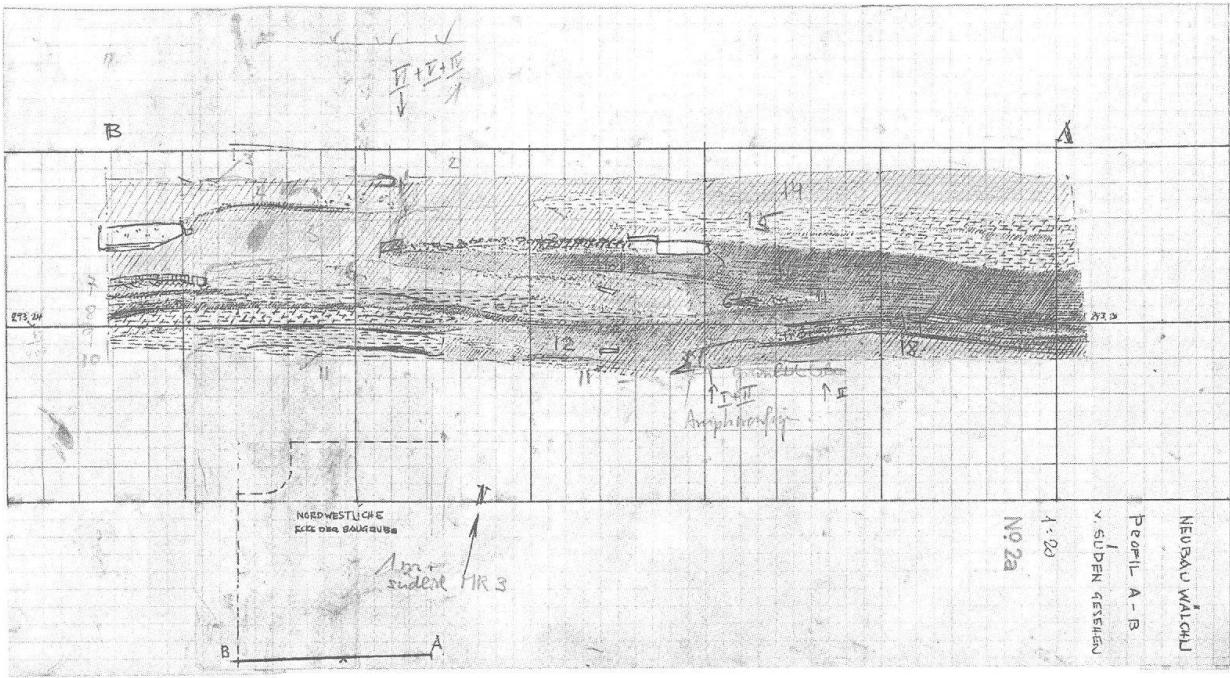
Abb. 6 Augst, Insula 22 (Grabung 1960.52), Profil A-B, schematische Kugelschreiberzeichnung, Hintergrund im Original farbig hinterlegt. M. etwa 1:40.

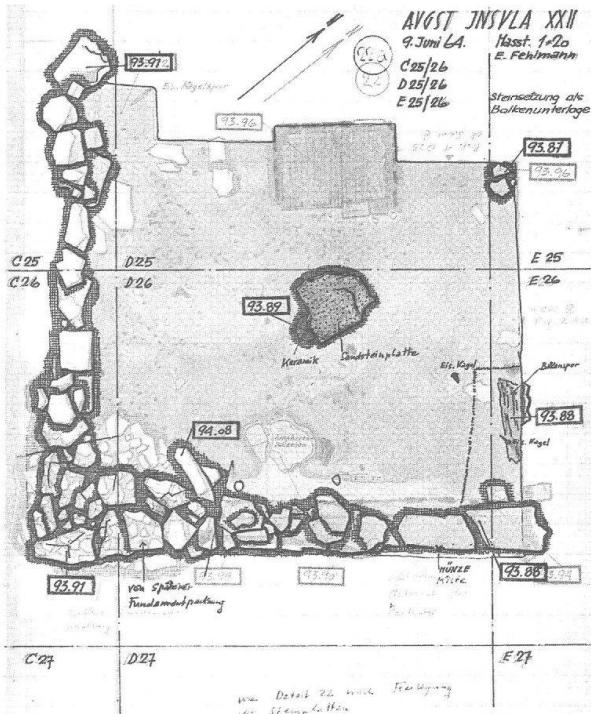
Abb. 7 Augst, Insula 22 (Grabung 1964.52), kolorierte Detailzeichnung: Boden in einer Bronzegießerwerkstatt. Diese Art der «Details» entspricht der Dokumentation kleiner Flächen, wie sie in Augst und Kaiseraugst während der sechziger bis achtziger Jahre erstellt worden sind. M. etwa 1: 125.

sches Verständnis bemerkbar. Die horizontalstrategische Dokumentation in Form von Details (ausschnitthaften Flächenzeichnungen; Abb. 7), die Schichtabträge nach Profil und die ausführliche Fotobeschreibung zeugen davon. Fundkomplexe (FK) werden, jetzt erstmals in Insula 22, in ein Fundkistenbüchlein mit vornumerierten FK-Nummern eingetragen, das standardisierte und vorgedruckte Angaben zu den Befunden (Abb. 8) verlangt. Nachträglich wurden dann, vermutlich nur bei den wichtigen Fundkomplexen, Inventarnummern und wenn möglich die Datierung eingetragen. Die damals in Augst neu eingeführten, in weiser Voraussicht konzipierten Fundkistenbüchlein waren 1964 noch spontan ausgefüllt worden. Die Dokumentationsablage weist damit zwar Fortschritte auf, doch musste damals aus Zeitgründen auf einen Schlussbericht und die Interpretation der Baubefunde verzichtet werden.

Von den Bauten speziell zu erwähnen ist eine Hypokaustanlage und für die claudisch-neronische Zeit der Nachweis einer Bronzegesserei (Abb. 7) in einem Gebäude, dessen Fachwerkwände auf Steinplatten lagerten.

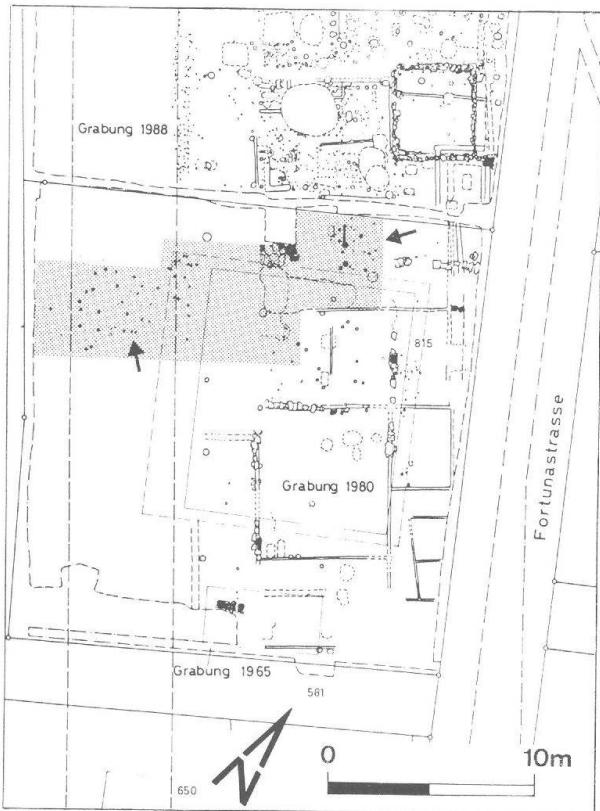
Abb. 10 Augst, Insula 22 (Grabung 1980.51): Periode 1, Umzeichnung nach M. Pignolet; Strukturen mit Raster hervorgehoben. M. etwa 1:350.

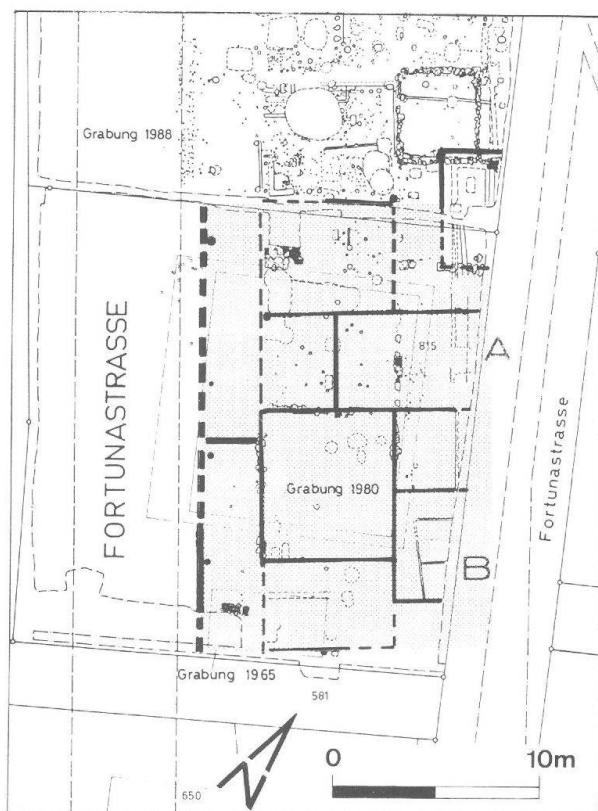
Abb. 11 Augst, Insula 22 (Grabung 1980.51): Periode 2, Umzeichnung nach M. Pignolet; Holzbastrukturen. M. etwa 1:350.

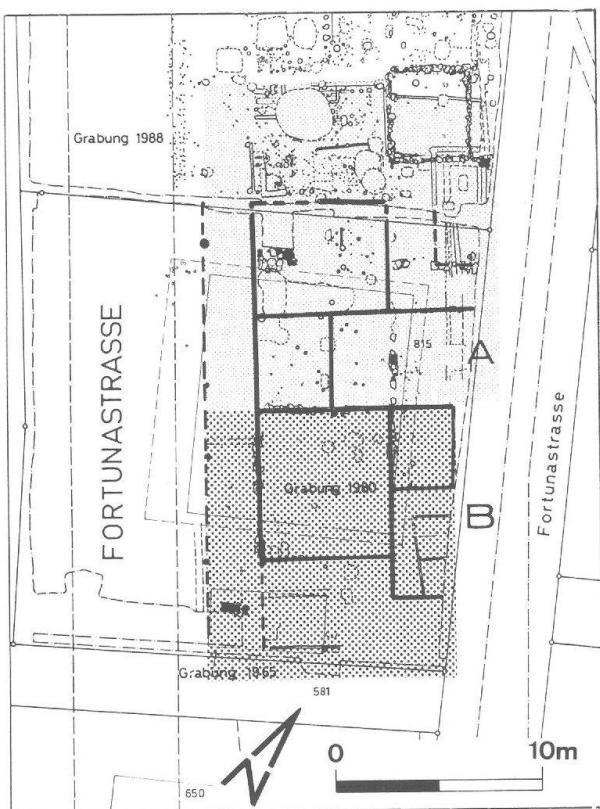
Abb. 12 Augst, Insula 22 (Grabung 1980.51): Periode 3, Umzeichnung nach M. Pignolet; Holzbaustrukturen in ein Nord- und ein Südhaus unterteilt, verschieden gerastert. M. etwa 1:350.

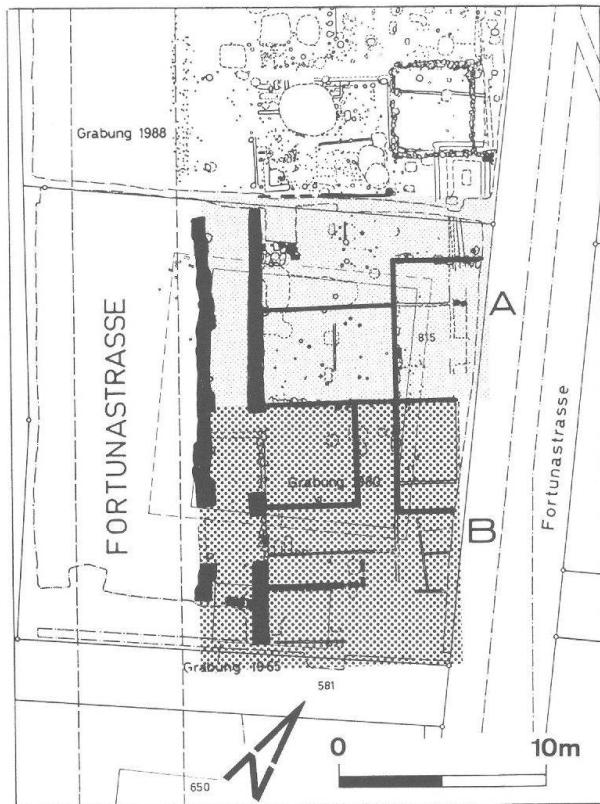
Abb. 13 Augst, Insula 22 (Grabung 1980.51): Periode 4, Umzeichnung nach M. Pignolet; Ge mischbauweise, Aussenwand zur Fortunastrasse, sowie Porticusfundament gemauert, im Hausinnern Holzbaustrukturen. Nord- und Südhaus bleiben bestehen, unterschiedlich gerastert. M. etwa 1:350.

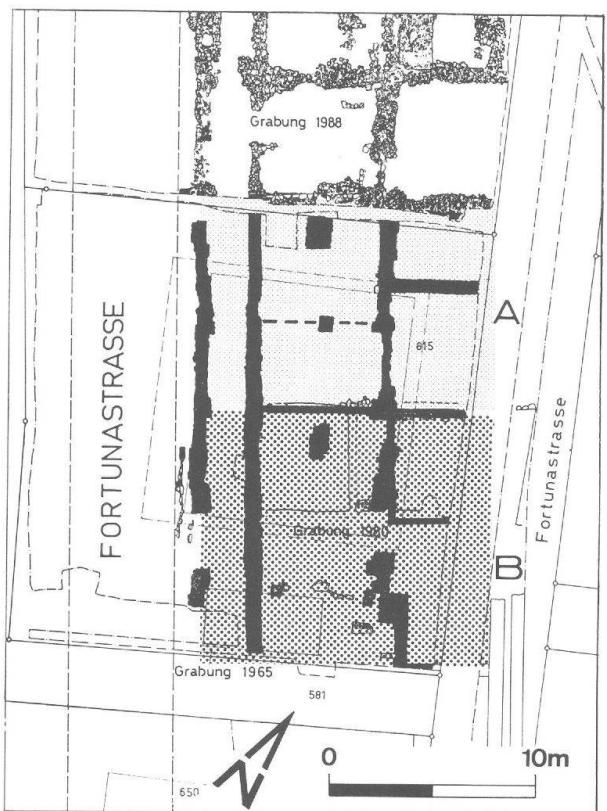
Abb. 14 Augst, Insula 22 (Grabung 1980.51): Periode 5, Umzeichnung nach M. Pignolet; Ausbau in Stein. Nord- und Südhaus mit verschiedenem Raster unterlegt. M. etwa 1:350.

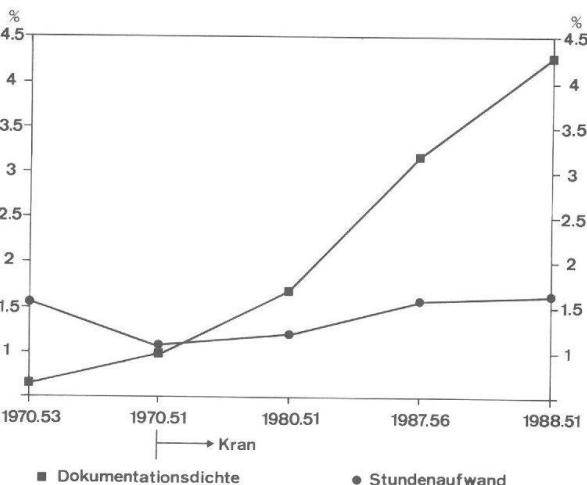
Abb. 15 Kurvendiagramm: Stundenaufwand und Dokumentationsdichte. Zeitachse (x). Die Prozentzahlen der y-Achse gelten sowohl für die Punkte (Stundenaufwand), als auch für die Quadrate (Dokumentationsdichte).

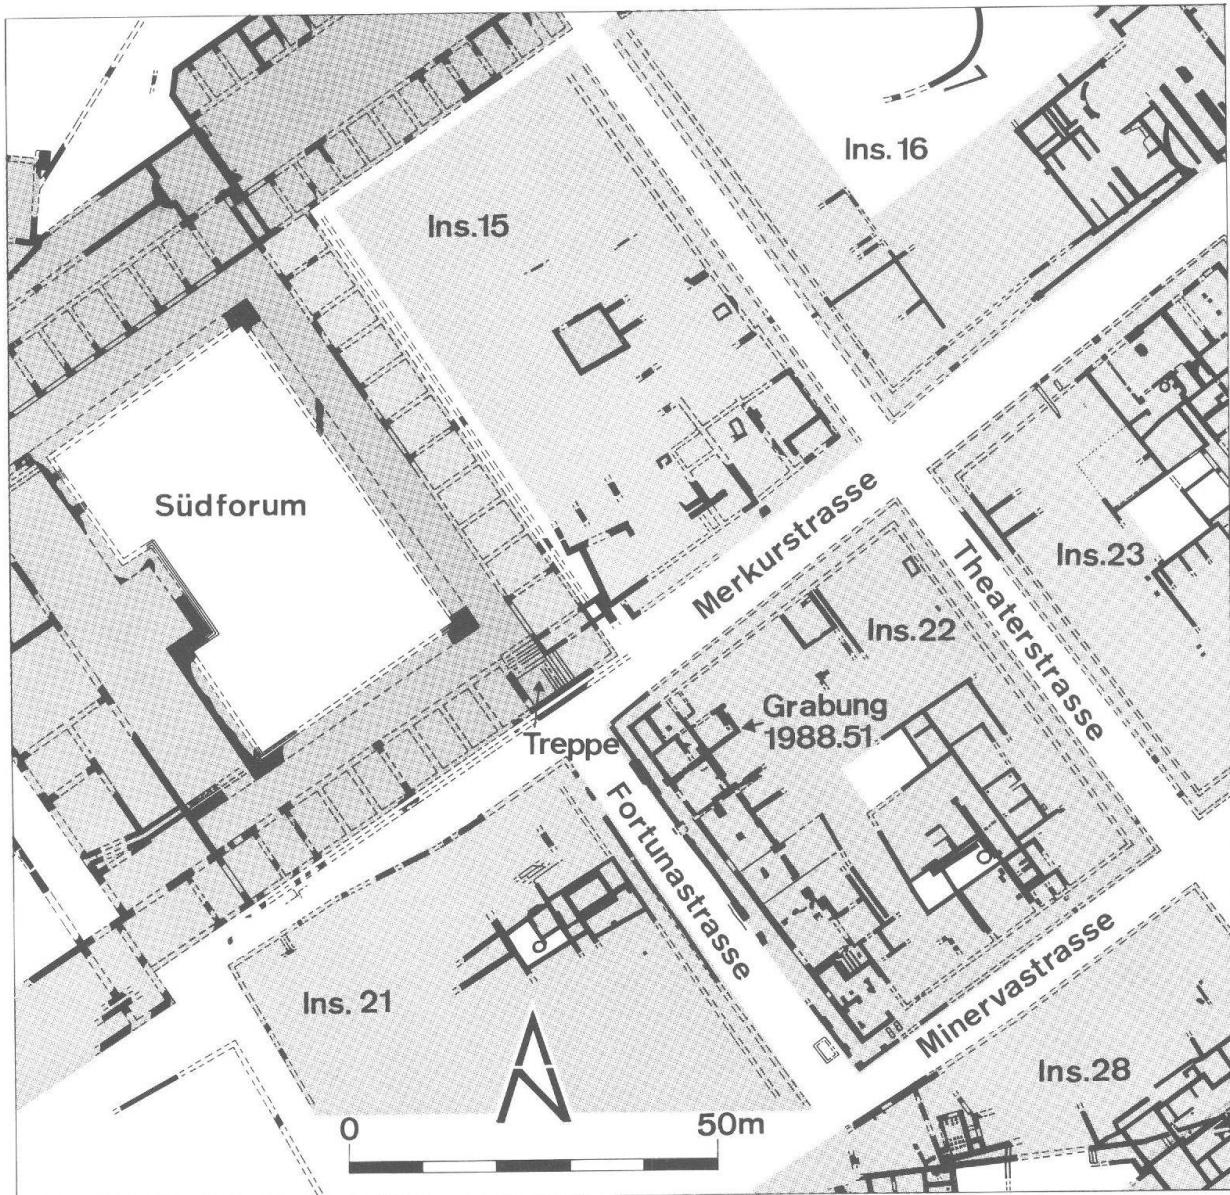
Abb. 16 Augst: Lage der Grabungsfläche von 1988 im Quartierzusammenhang: Führung der Merkurstrasse nach dem Bau des Südforums. M. 1:1000.

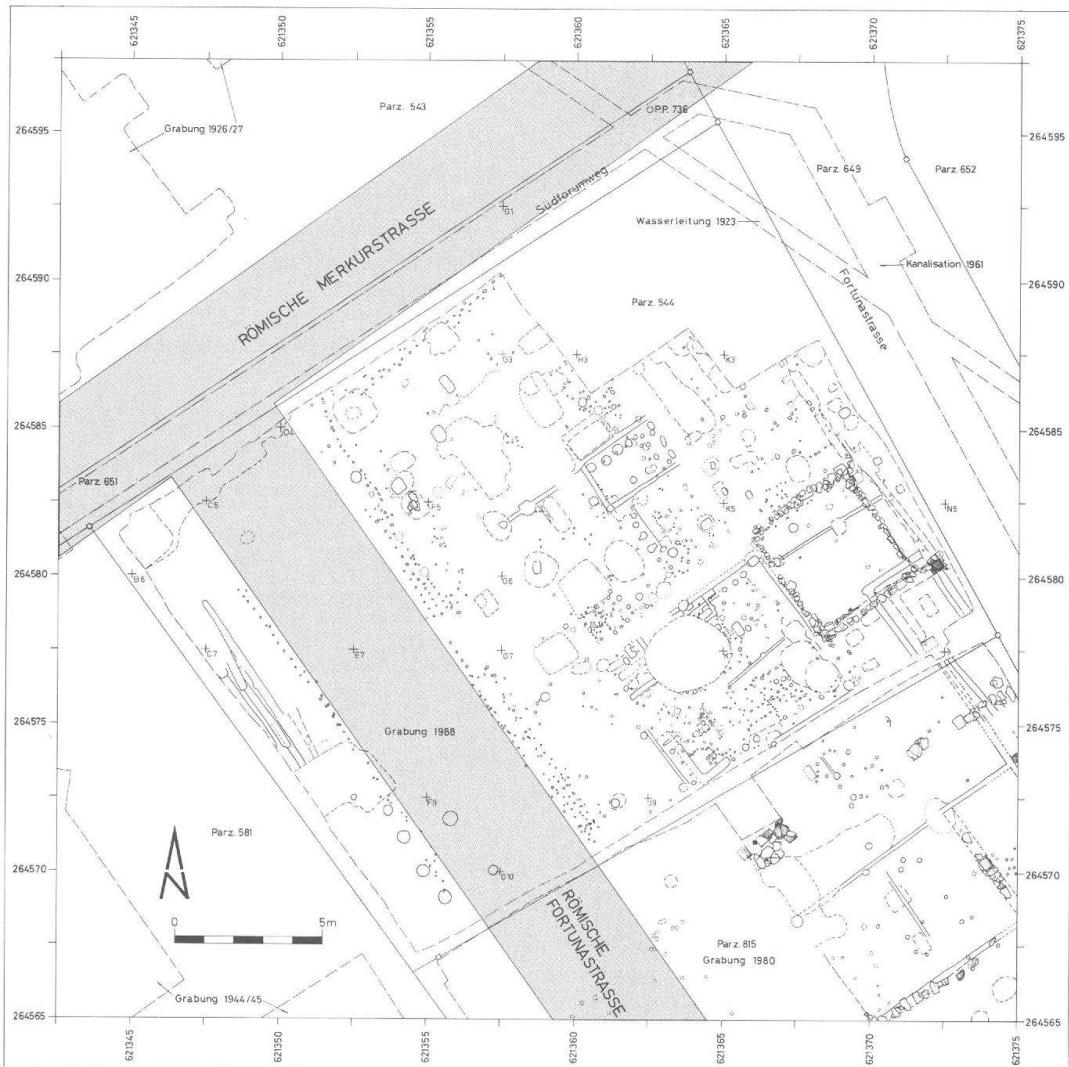
Abb. 17 Augst, Insula 22 (Grabung 1988.51): Plan aller beobachteten Holzbaustrukturen. M. 1:250.

Die Holzbaustrukturen (Abb. 17) wurden in 6 Bau zustände unterteilt. Die Steinbauten (Abb. 18), nur noch in den Fundamenten erhalten, werden aus Zeit mangel nicht berücksichtigt; im Südhaus erstreckte sich eine erste Bauperiode auf den Westraum, während später die ganze Fläche wie bei den Holzbauten in das Gebäude einbezogen wurde. Die ältesten Bau-

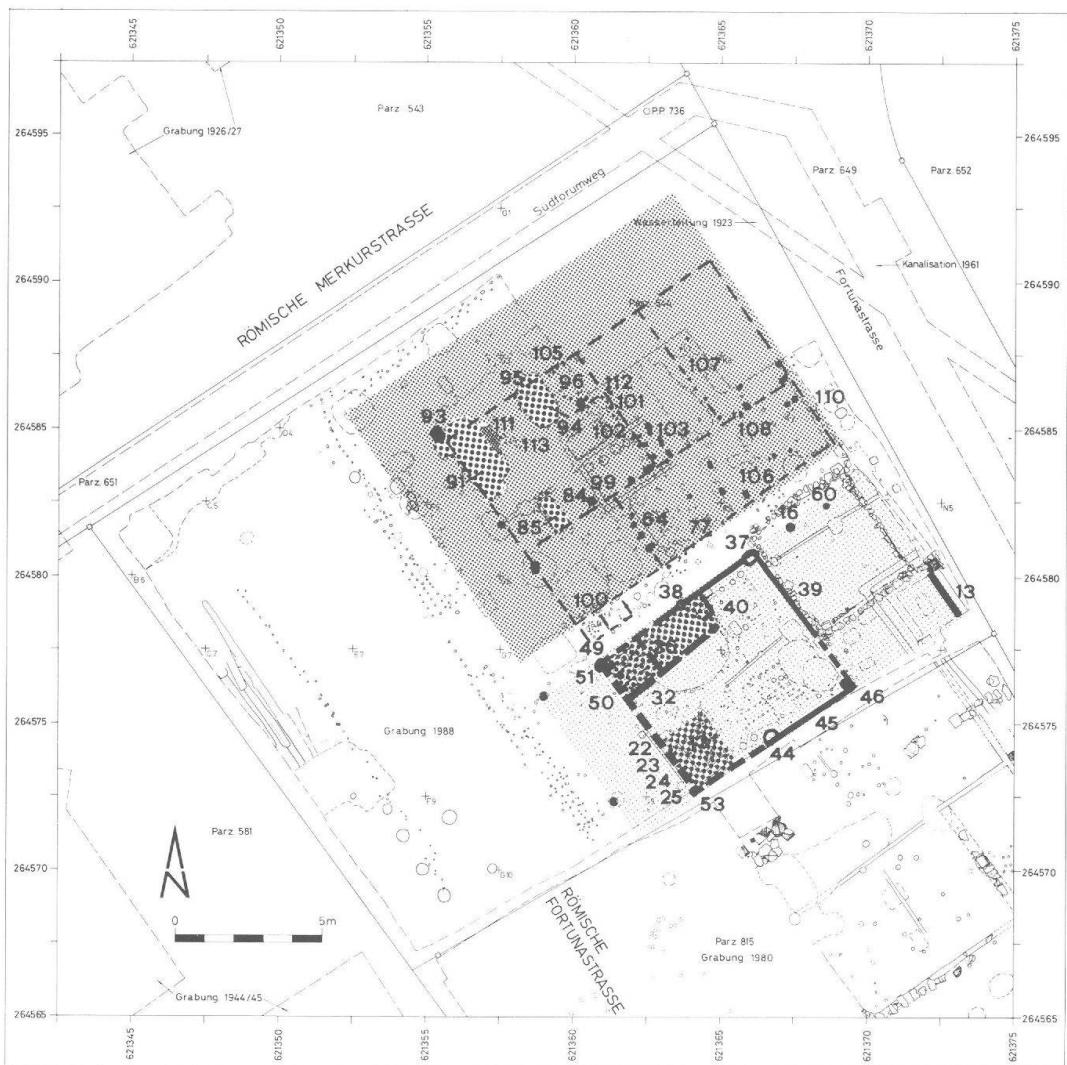
Abb. 19 Augst, Insula 22 (Grabung 1988.51): Bauzustand 1, Nord- und Südhaus verschieden orientiert, durch einen Gang getrennt. M. 1:250.

Die einfachen, auf die Merkurstrasse hin ausgerichteten Holztabernen (Zone 3, Periode I; Abb. 19) dürften vermutlich schon früh im 1. Jahrhundert den Besitzer gewechselt haben und anschliessend abgerissen worden sein. Der frei gewordene Platz schuf Raum für zwei neue Häuser. Der Ostteil (Zone 4) blieb bis ins letzte Viertel des 1. Jahrhunderts ein Hof, wurde dann aber überbaut. Im Westteil folgte den Tabernen ein neues Haus an der Fortunastrasse (Periode 2). Schmiedeabfall aus den ersten beiden Perioden mag ein Indiz sein für den wirtschaftlichen Erfolg des Schmiedes und dessen Initiative für den Neubau. Bereits ab der Mitte des 1. Jahrhunderts (Bauzustand 3) verlieren sich allerdings die Spuren des Schmiedegewerbes in verschiedenen Umbauten.

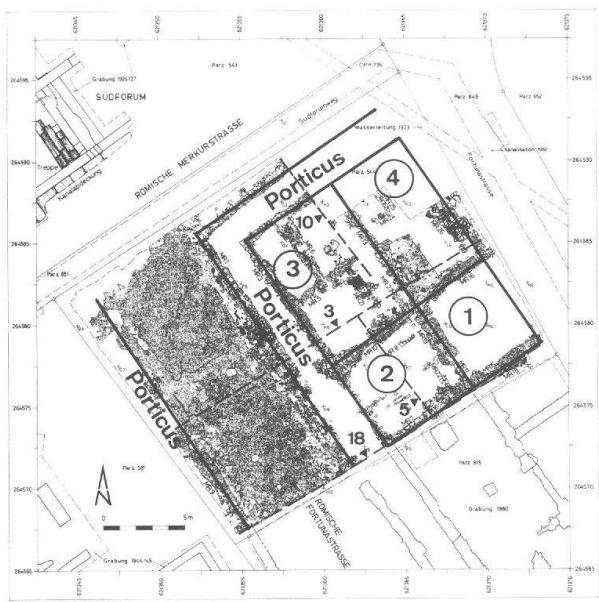
Abb. 20 Augst, Insula 22 (Grabung 1988.51): Steinbaureste, lokale Befundzoneneinteilung (Zahlen im Kreis) und Lage der abgebildeten Profile (kleine schwarze Dreiecke mit Profilnummer). M. etwa 1:350.

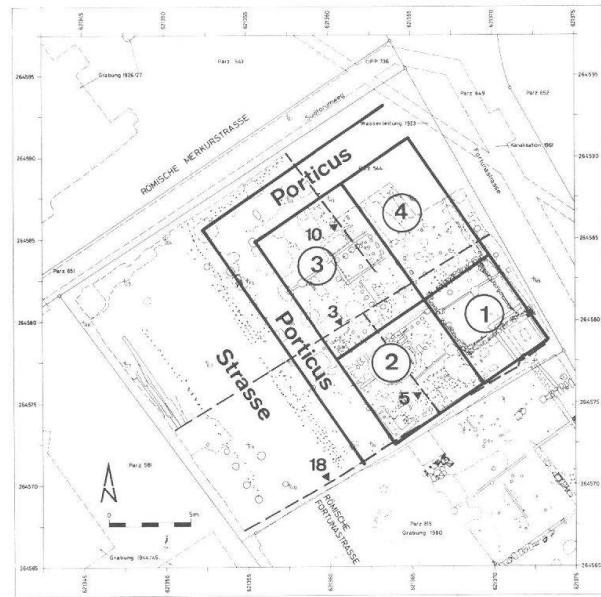
Abb. 21 Augst, Insula 22 (Grabung 1988.51): Holzbau-Wandspuren, lokale Befundzoneneinteilung (Zahlen im Kreis) und Lage der abgebildeten Profile (kleine schwarze Dreiecke mit Profilnummer). M. etwa 1:350.

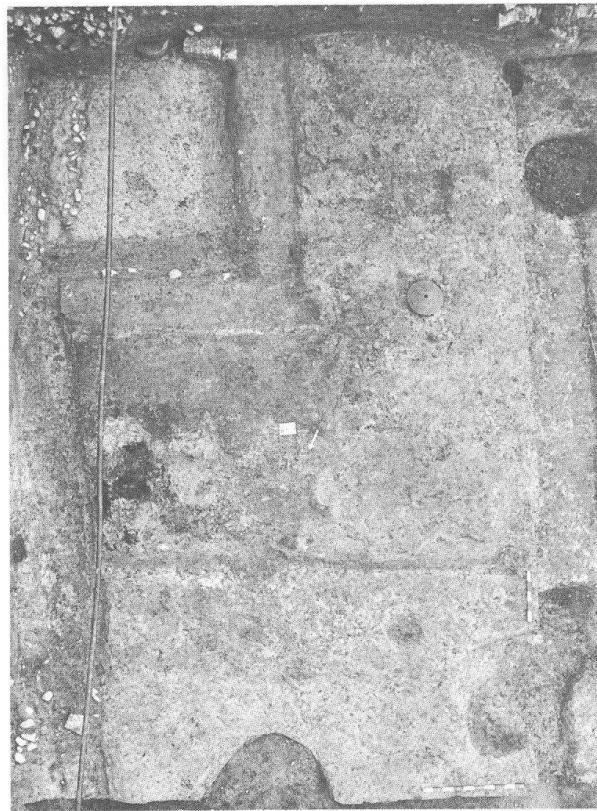
Abb. 23 Augst, Insula 22 (Grabung 1988.51), Zone 1, Bauzustand 2: *Oben*: Blick von Westen in Richtung Profil 18. *Unten*: Aufsicht M. etwa 1:75. Wand W1 im vorderen Bilddrittel, dahinter parallel W3, dazu im rechten Winkel W5. Verschmutzte Wasserrinne 4 im Hof, der bereits auf den gewachsenen Boden abgetieft ist. Mühle in situ.

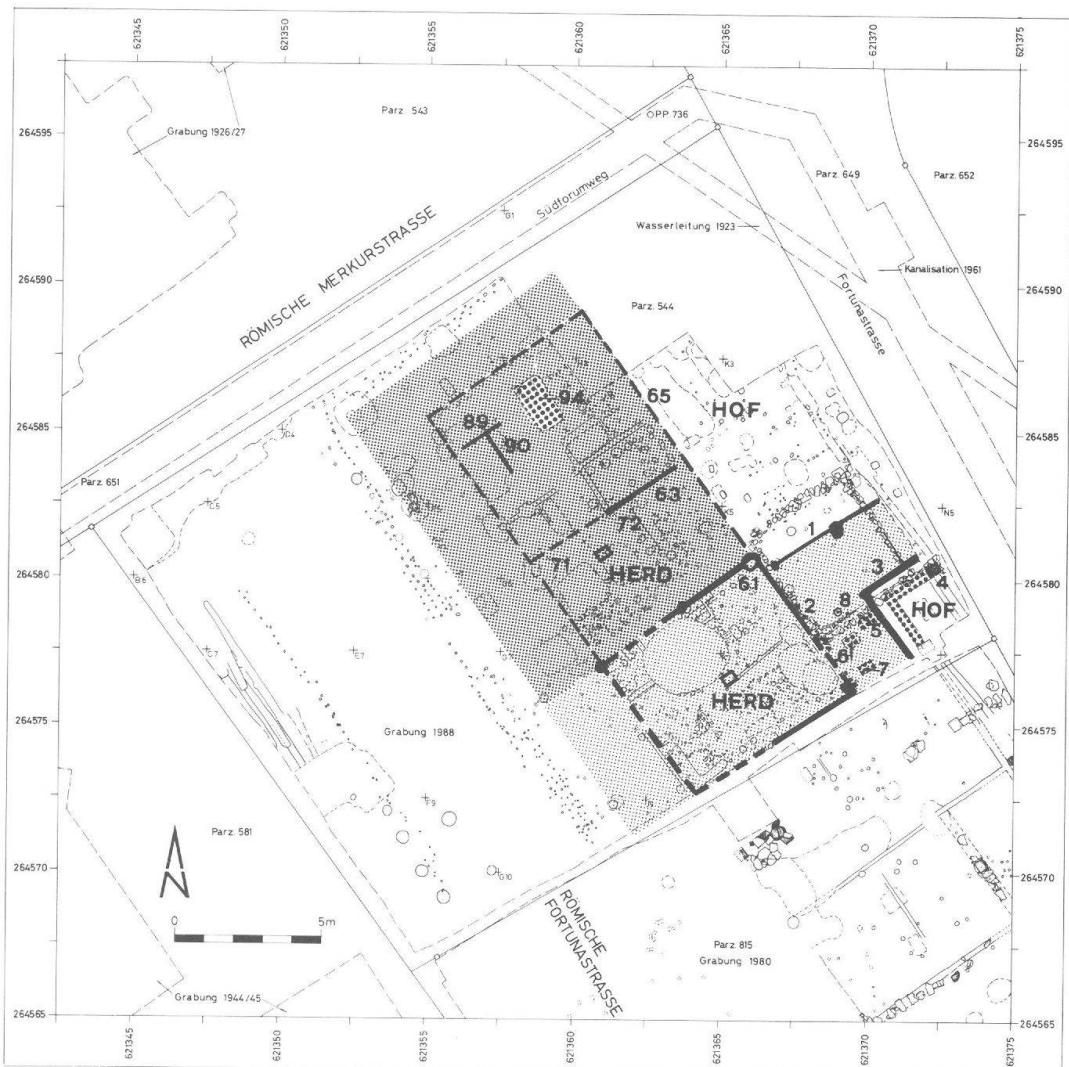
Abb. 22 Augst, Insula 22 (Grabung 1988.51): Bauzustand 2, zwei Reihenhäuser an der Fortunastrasse. M. 1:250.

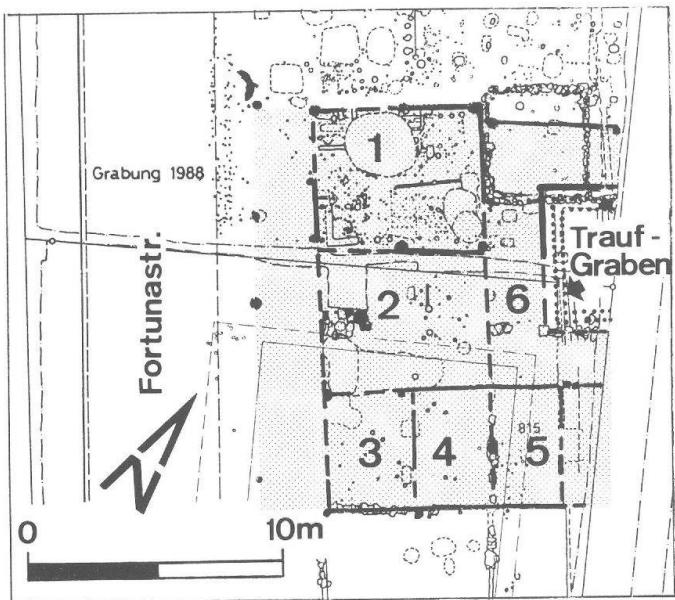
Abb. 24 Augst, Insula 22: Haus A nach Pignolet, hypothetische Kombination der Baustrukturen der Grabungen von 1980 (Grabung 1980.51) und 1988 (Grabung 1988.51). M. etwa 1:280.

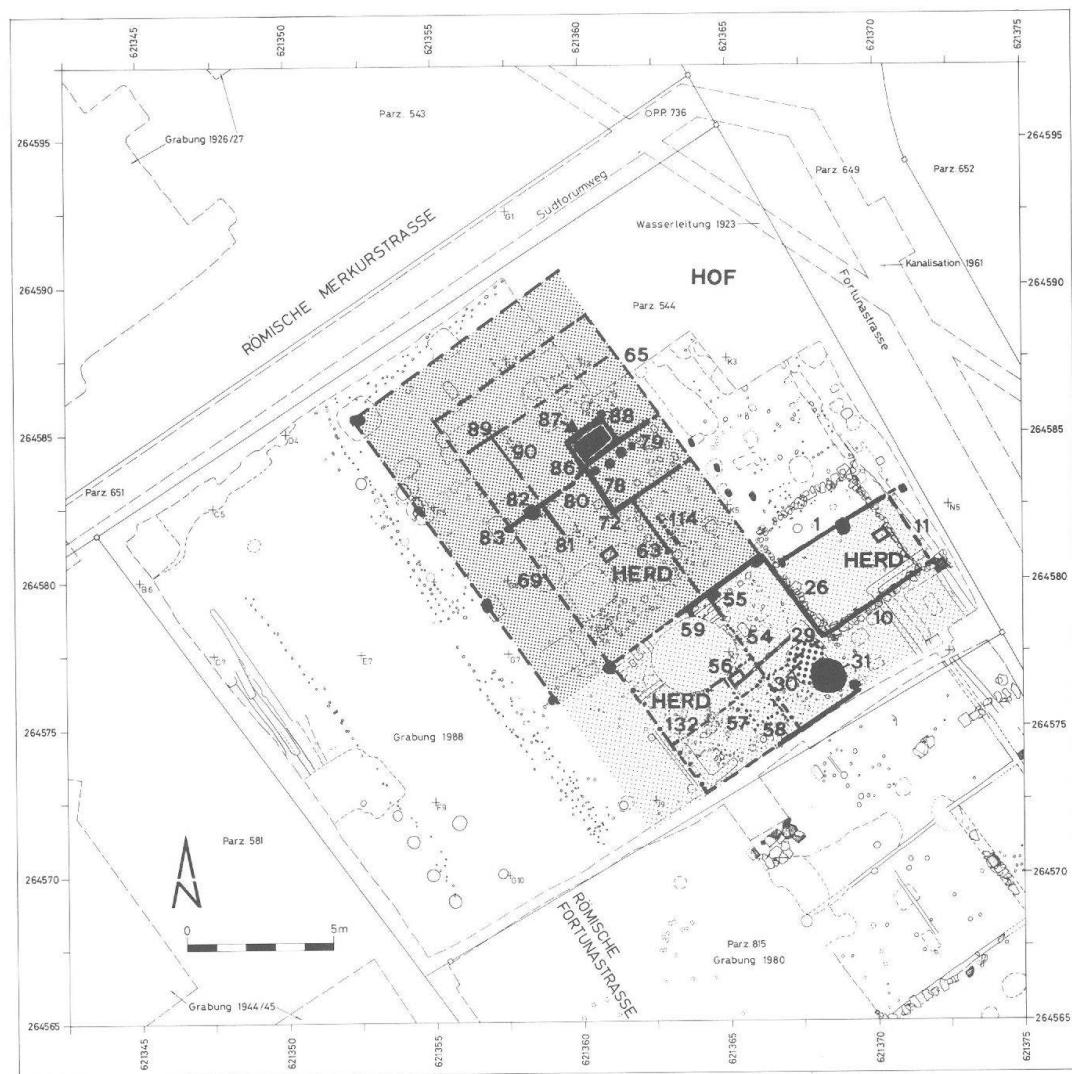
Abb. 25 Augst, Insula 22 (Grabung 1988.51), Bauzustand 3. M. 1:250.

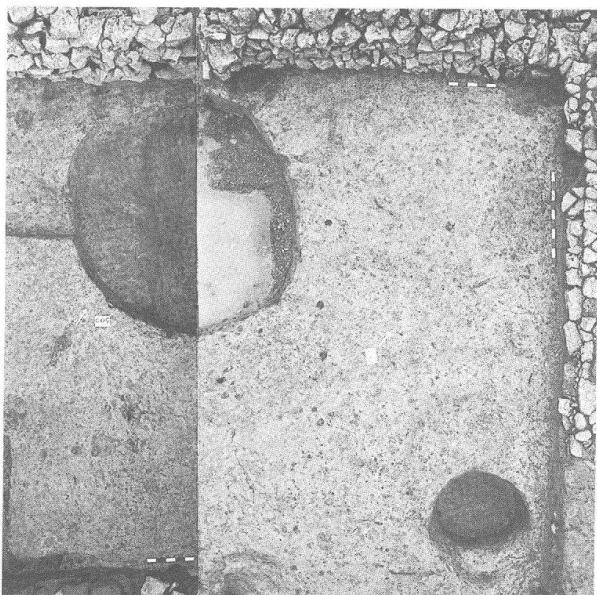
Abb. 26 Augst, Insula 22 (Grabung 1988.51): Haus A, gewachsener Boden unter Raum 1 (Abb. 19) mit sich schwach abzeichnender rechteckiger und kreisrunder Latrinengrube am unteren rechten Bildrand. Pföstchen W54 in der Bildmitte. M. etwa 1:280.

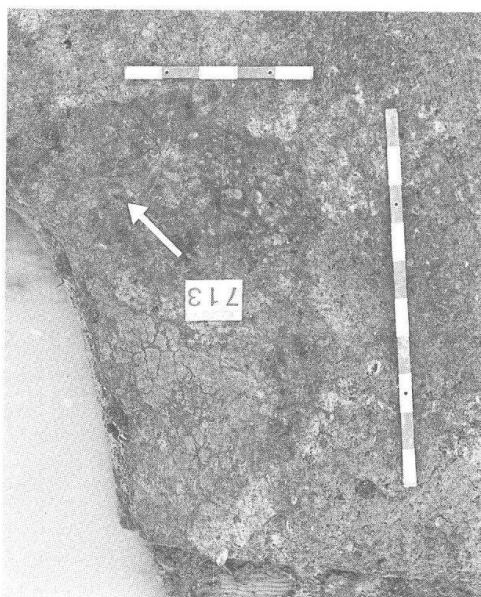
Abb. 28 Augst, Insula 22 (Grabung 1988.51), Zone 2, Bauzustand 4: Detailaufnahme, Feuerstelle aus verziegeltem Lehm. M. 1:20.
