Artikel: Augusta Rauricorum, Insula 22 : Grabungs- und Dokumentationsstand 1988

Augusta Rauricorum, Insula 22: Grabungs- und Dokumentationsstand 1988

Mit Exkursen zur Dokumentationstechnik in Augst seit 1923 (R. Hänggi)
und zu Parasiteniern in «Kotsteinen» und Erdproben (Adrian Zumstein und Yvette Endriss)

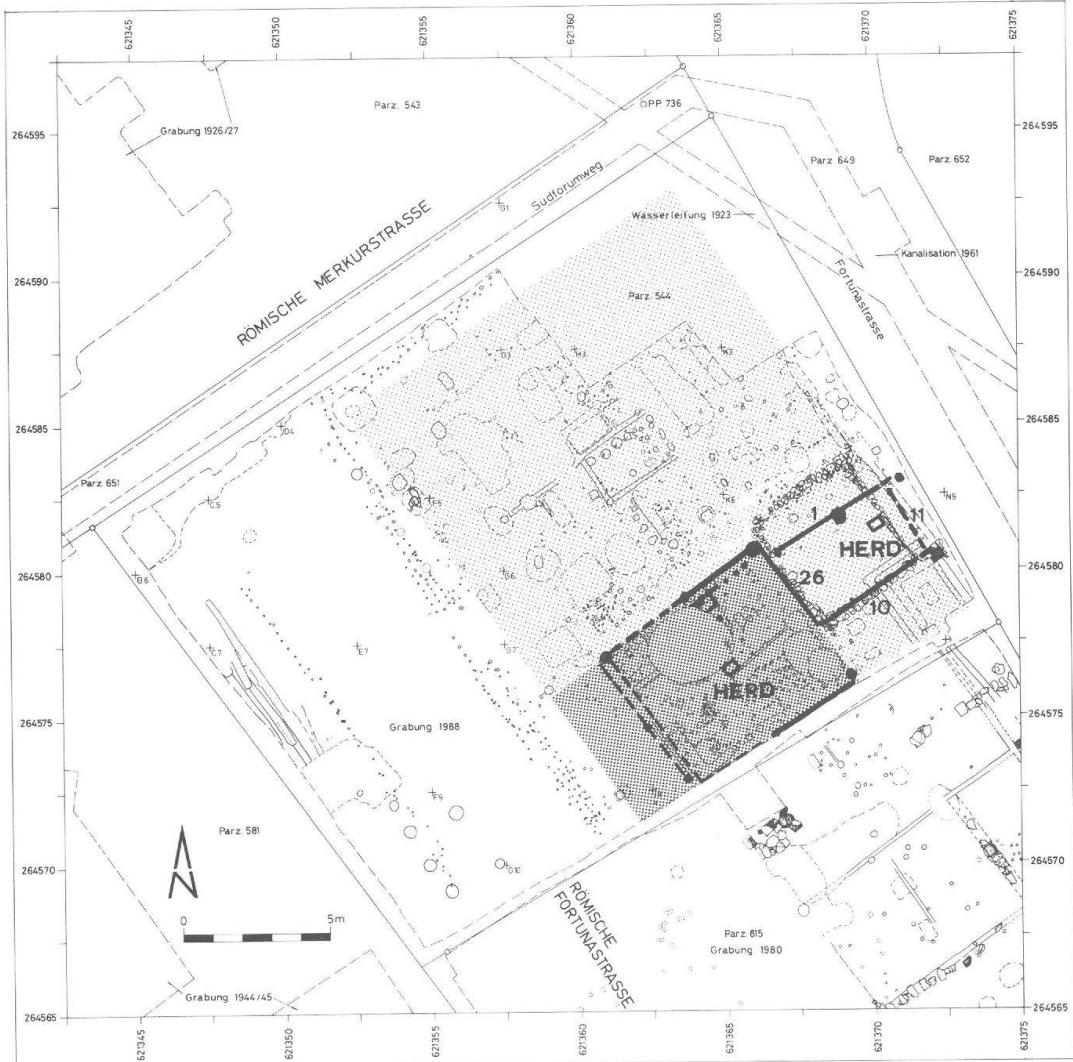
Abb. 27 Augst, Insula 22 (Grabung 1988.51), Bauzustand 4. M. 1:250.

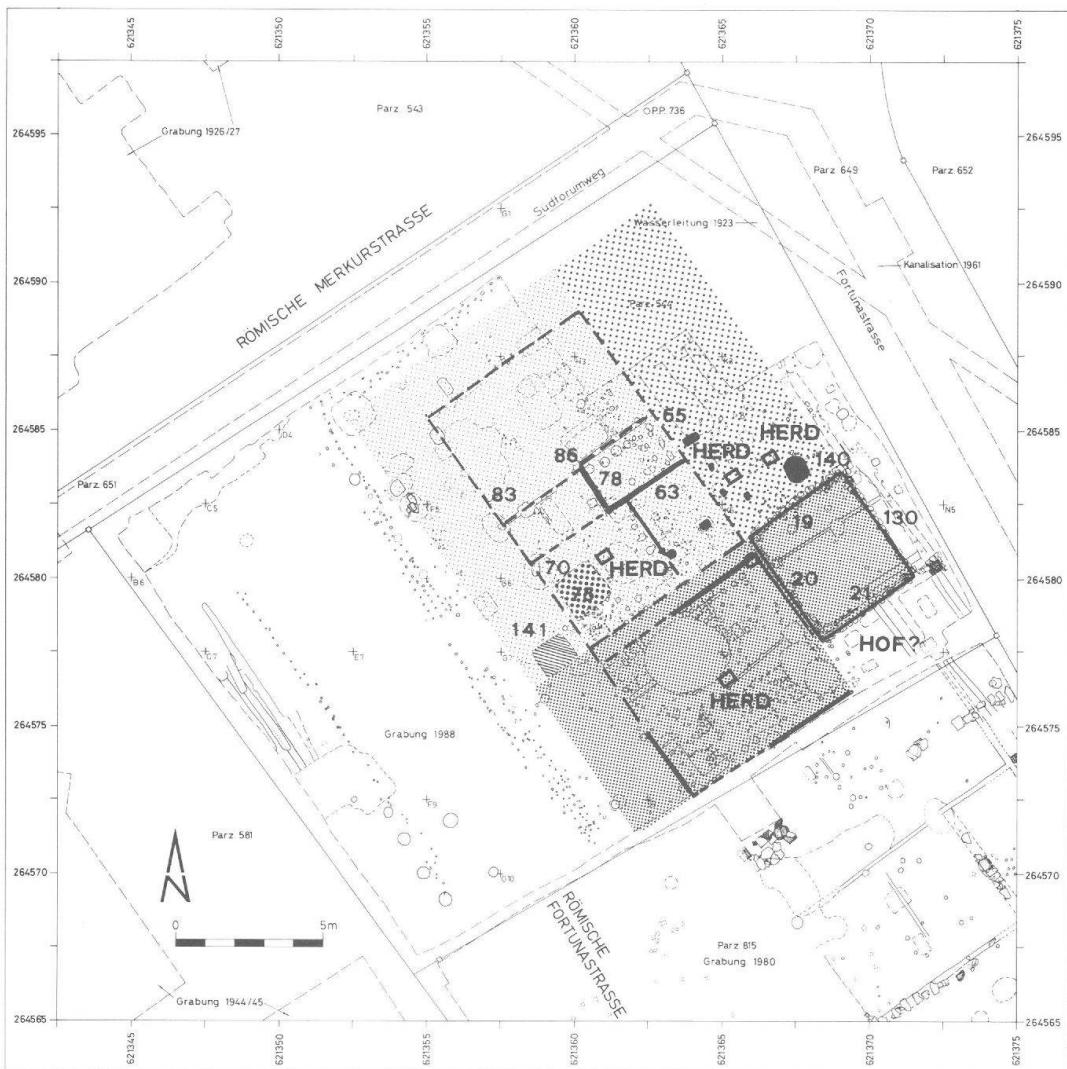
Abb. 29 Augst, Insula 22 (Grabung 1988.51), Bauzustand 5. M. 1:250.

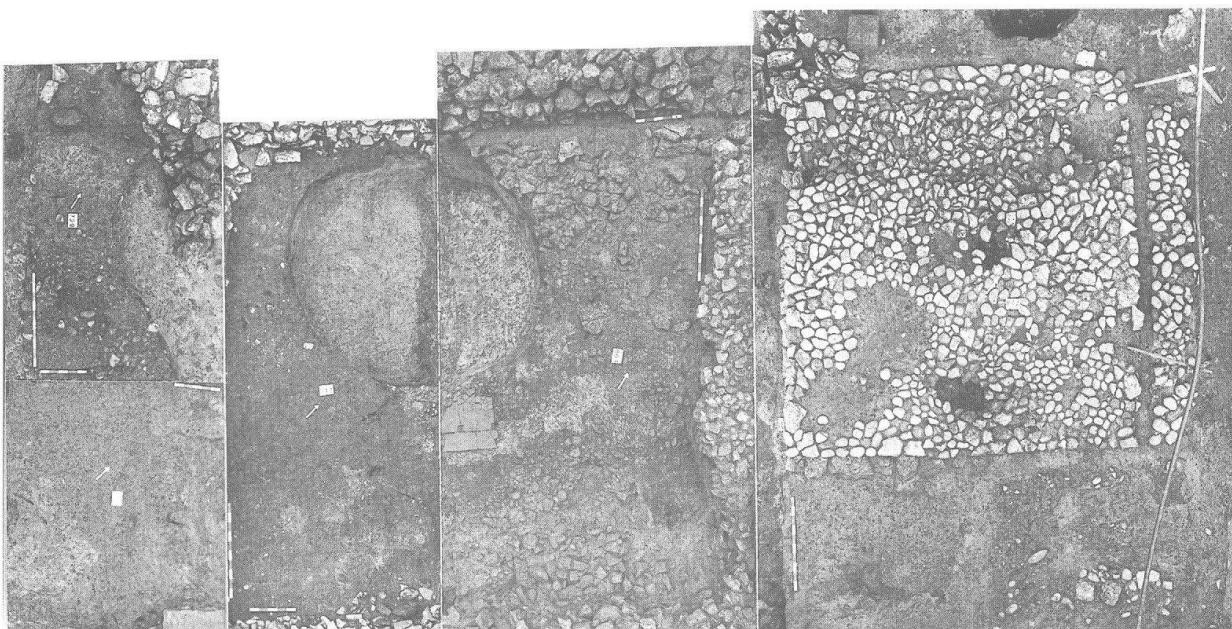
Abb. 30 Augst, Insula 22 (Grabung 1988.51), Südhaus A, Bauzustand 5: Im Osten Raum mit Kieselboden, Westraum mit Bruchsteinen, Kieseln, Lehmboden und Feuerstelle; Lehmboden der Porticus durch Wandgräbchen von den Innenräumen getrennt. Fotomontage. M. 1:80.

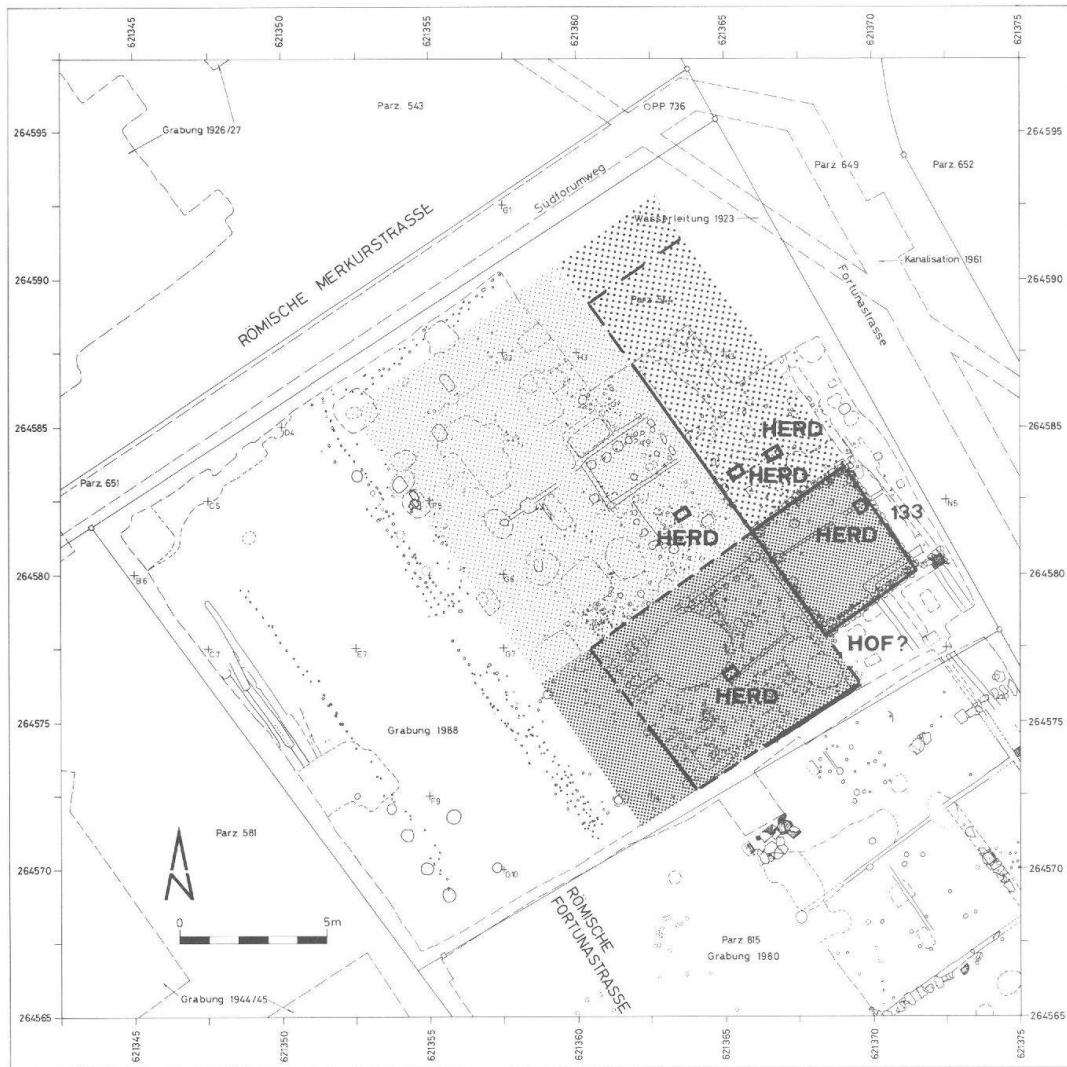
Abb. 31 Augst, Insula 22 (Grabung 1988.51), Bauzustand 6. M. 1:250.

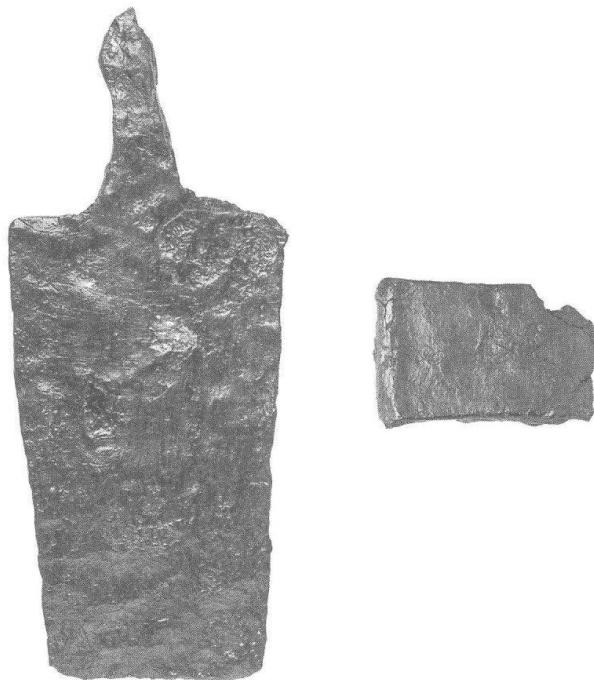
Abb. 32 Augst, Insula 22 (Grabung 1988.51), Zone 3, Bauzustand 1, aus dem Inhalt von Grube 94: links schaufelartiges Schüreisenfragment, rechts Teil eines Schwertbarrens? M. 1:2.

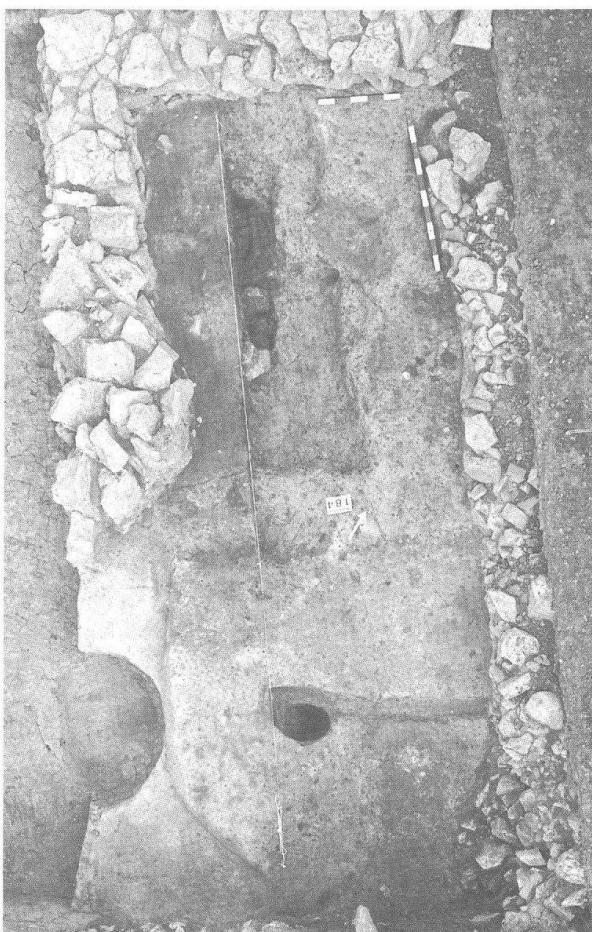
Abb. 33 Augst, Insula 22 (Grabung 1988.51), Zone 3, Bauzustand 1: Umgebung und «Arbeitsgrube» (91) eines Schmiedes, noch zur Hälfte gefüllt mit Arbeitsabfall. M. etwa 1:40.

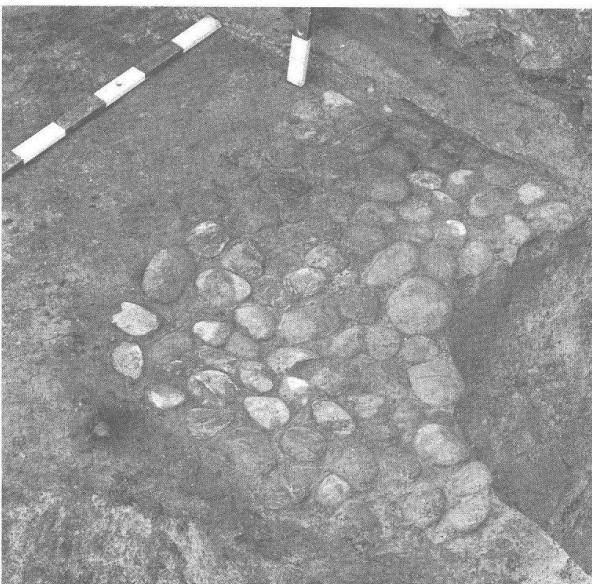
Abb. 34 Augst, Insula 22 (Grabung 1988.51), Zone 3, Bauzustand 1: Unterbau einer Feuerstelle aus flachen Kieseln; durch abgestrahlte Hitze rot gefärbter Lehm. M. etwa 1:15.

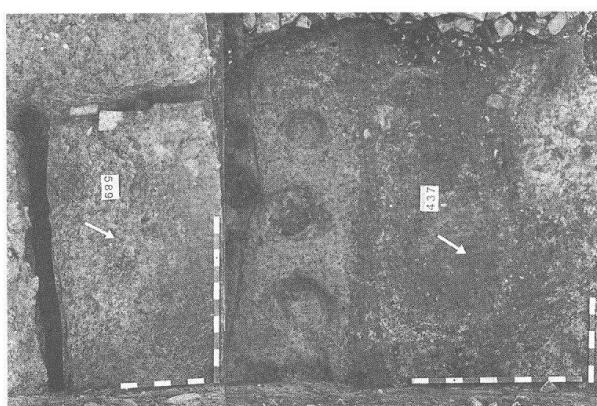
Abb. 35 Augst, Insula 22 (Grabung 1988.51), Zone 3, Bauzustand 3: «Speisekammer» mit ausgenommenen «Amphorenstandplätzen». Rechts daran angebaut, noch nicht ausgenommene Latrine. Fotomontage. M. etwa 1:45.

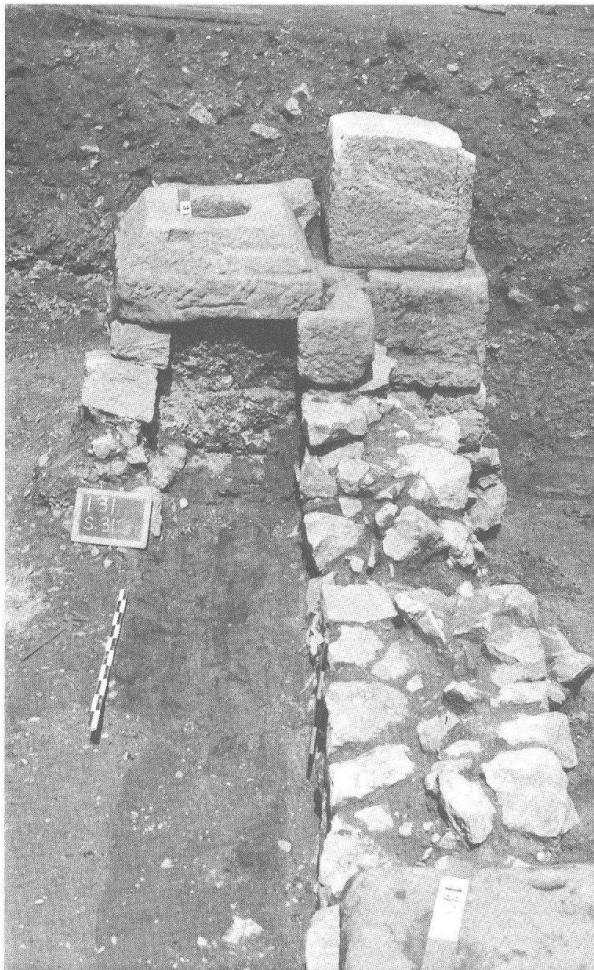
Abb. 36 Augst, Insula 31 (Grabung 1963.54), Westporticus: gut erhaltene Latrine über dem Strassengraben; die Konstruktion des Unterbaus erlaubt im Trockenzustand Reinigungsarbeiten. Vordergrund: ältere, parallel zur Porticusmauer verlaufende Bohlenspuren am Strassenrand.

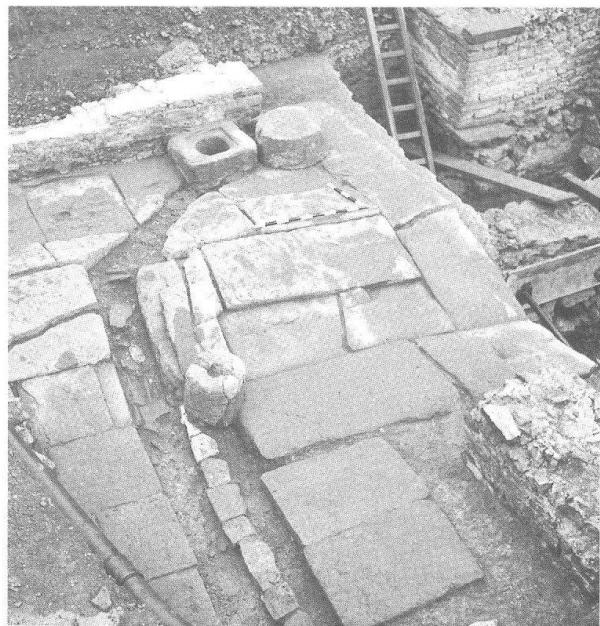
Abb. 37 Augst, Insula 25 (Grabung 1977.52): Latrinenstein mit Ausspaarung für hölzernen Aufbau oder Deckel. Zugehöriger Abwascherkanal in einem mit Sandsteinplatten ausgelegten Innenhof.

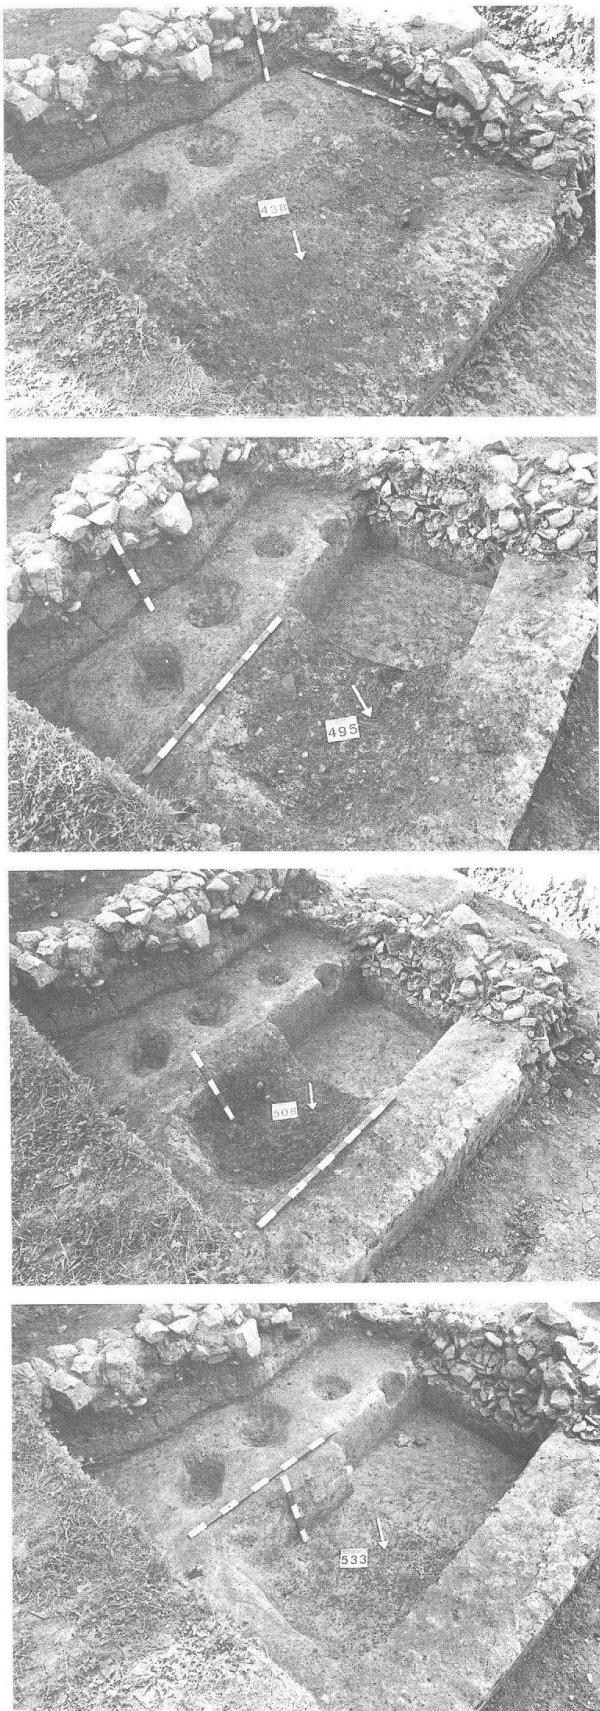
Abb. 38 Augst, Insula 22 (Grabung 1988.51): Bauzustand 3, Grube 87 in verschiedenen Abbaustadien. Im Hintergrund «Speisekammer» mit Amphorenstandplätzen.

Nördlich, an die «Speisekammer» angebaut, war eine im Grundriss rechteckige (etwa 1.4x0.9 m Grundfläche) Holzkonstruktion (Abb. 38). Nach den bescheidenen Spuren wird man hier einen einfachen Bretterverschlag annehmen. Fast der ganze Platz im Innern wurde von einer rechteckigen Grube eingenommen. Sie war steil bis schrägwandig und knapp 0.4 m tief, die Einfüllung gebändert; «lehmige» und holzkohlehaltige Schichten wechselten sich ab (Abb. 39). Am rechten Grubenrand war in S276 sogar eine in dieser Hinsicht höchst heterogene Einfüllungsart zu beobachten: Kleine, kompakte Gegenstände, stromlinien- bis nussförmig (vgl. Anhang Abb. 66 und 67), von am ehesten «schaumartiger» Innenstruktur (vgl. Anhang Abb. 67 und 68) machten sich im oberen Teil der Grubeneinfüllung oder schon in der Deckschicht bemerkbar. Sie wurden zunächst von A. R. Furger, dann aber auch von St. Jacomet und H. Albrecht als Koprolithen bestimmt.

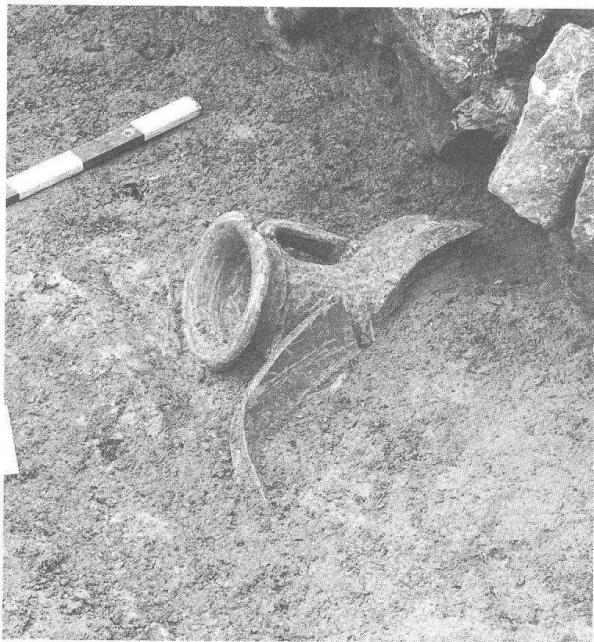
Abb. 40 Augst, Insula 22 (Grabung 1988.51), Zone 2, Bauzustand 3: Fragmentierte Amphore in der muldenförmigen Vertiefung neben der Latrinengrube.

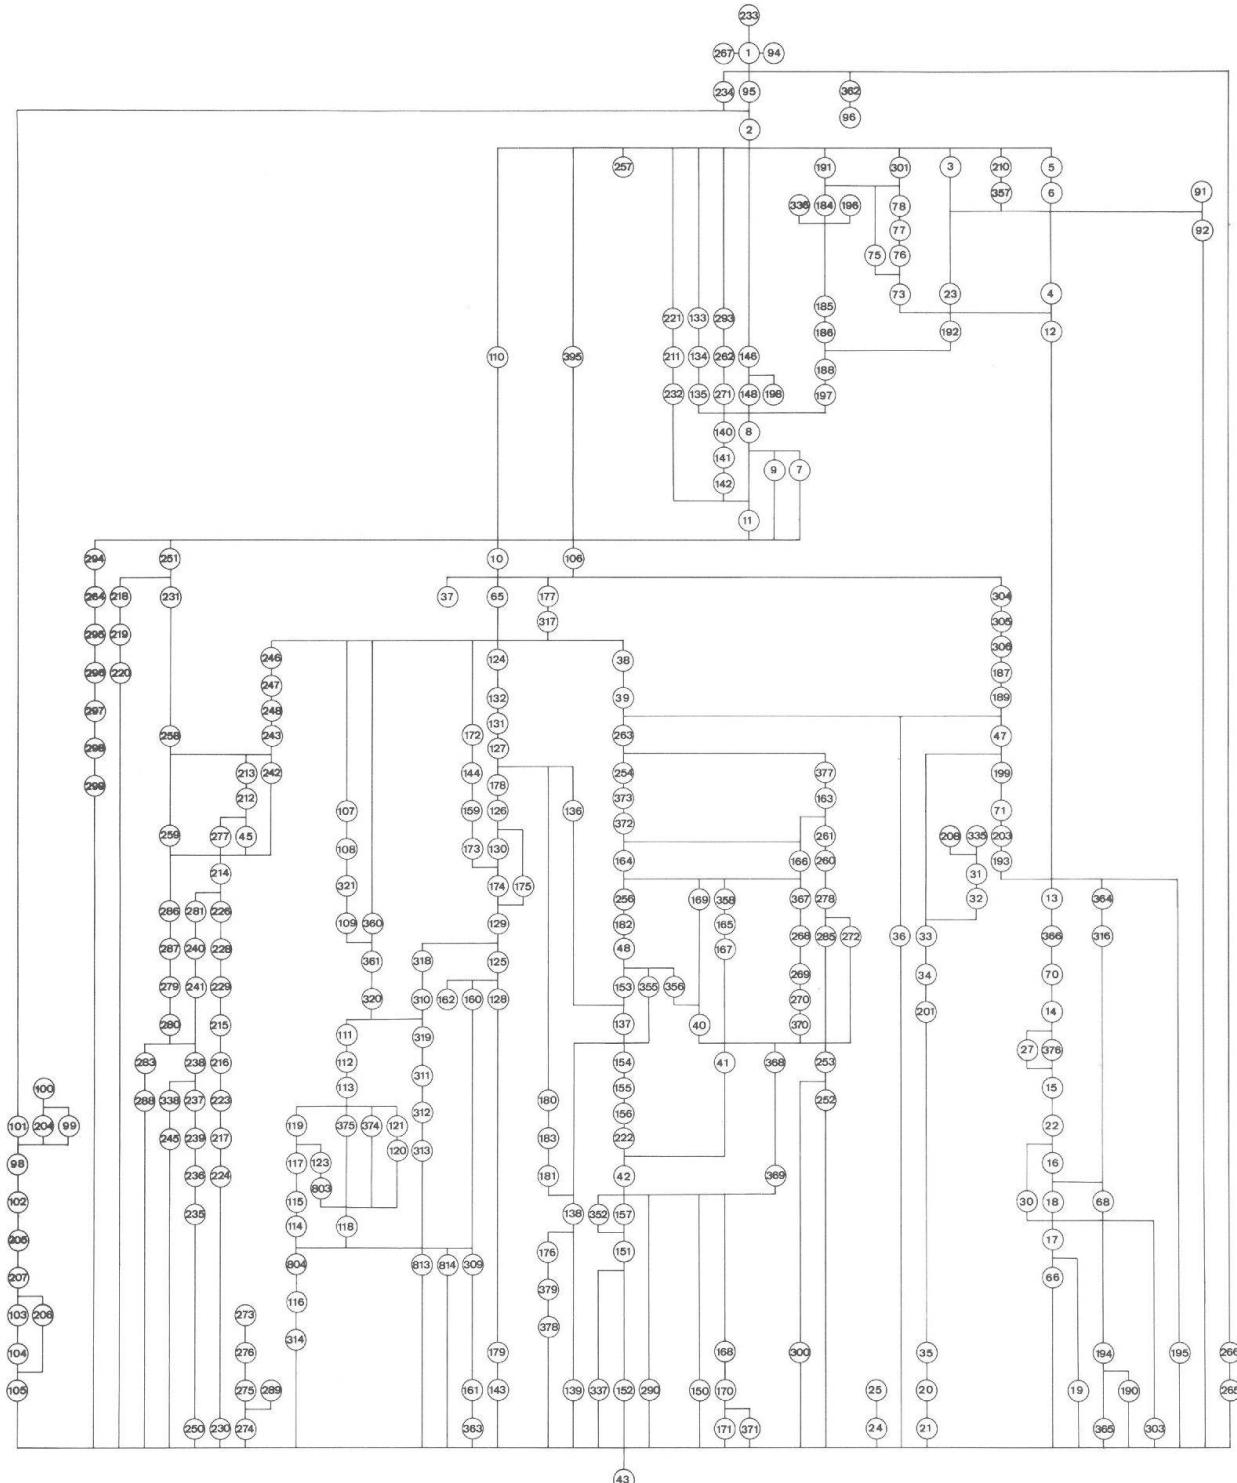
Abb. 41 Augst, Insula 22 (Grabung 1988.51): Harrismatrix, Konkordanz von abgebildeten und nicht abgebildeten Schichten; unvollständig.

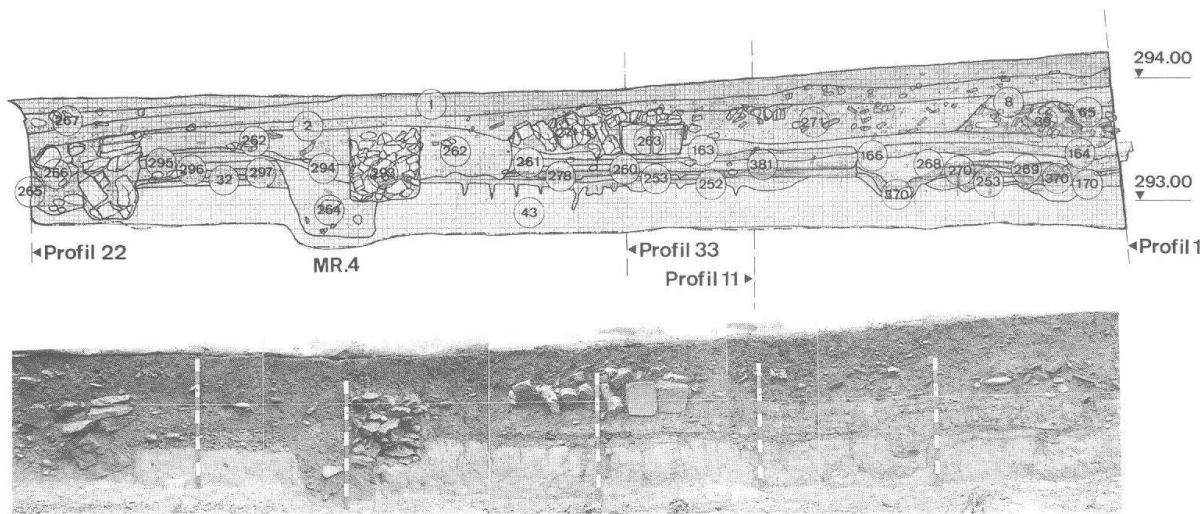
Abb. 42 Augst, Insula 22 (Grabung 1988.51): Profil 10, vgl. Plan mit eingetragenen Profilen. Die römischen Schichten dünnen von Norden nach Süden aus. M. 1:60.

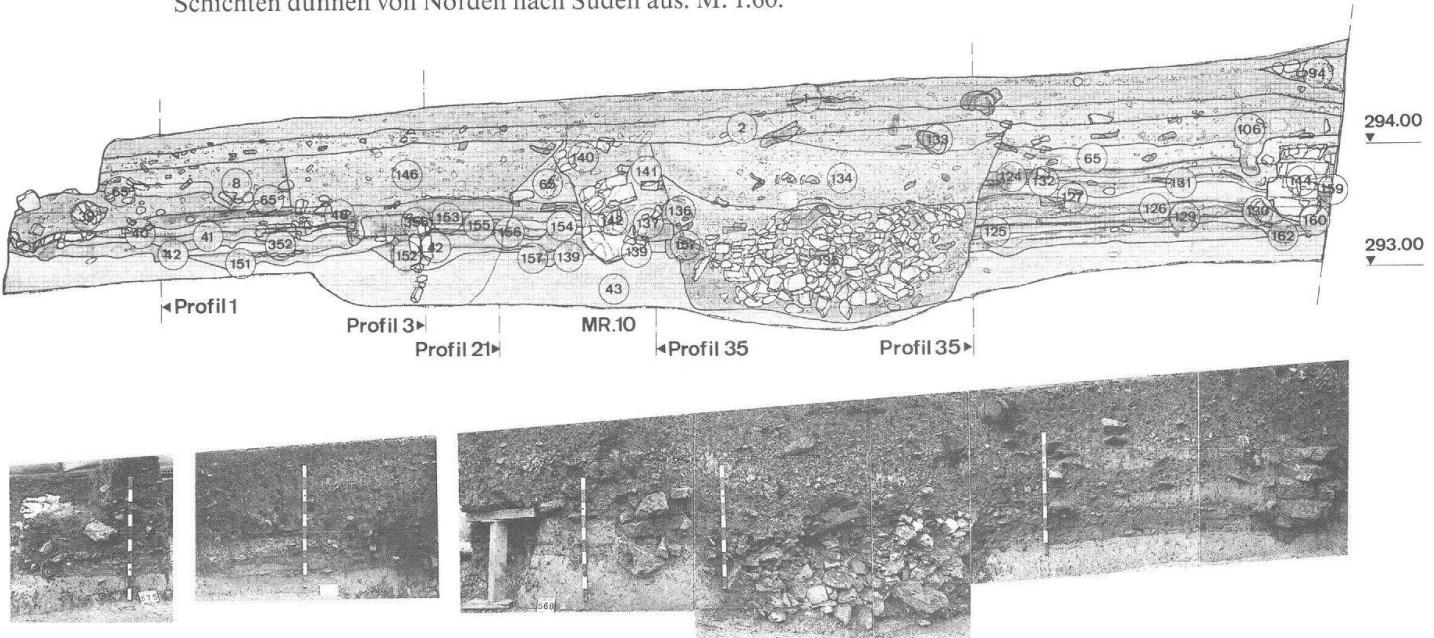
Abb. 43 Augst, Insula 22 (Grabung 1988.51): Profil 5. Die römischen Schichten nehmen von Süden nach Norden ab. Jüngere Gruben (S135, S356) gefüllt mit Bruchsteinabfall zeigen, dass dieser Schichtverlust menschlicher Hilfe zu verdanken ist. M. 1:60.

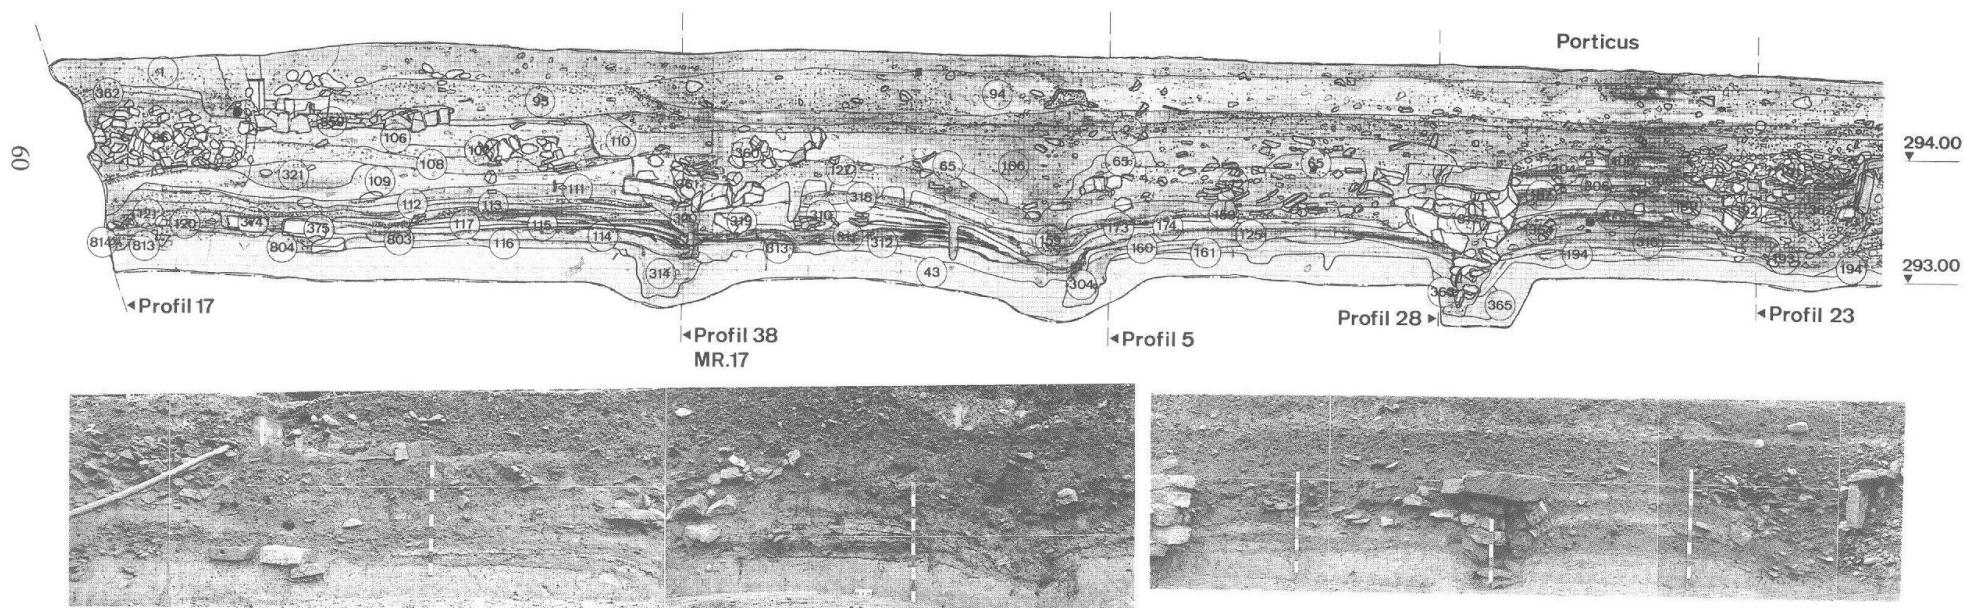
Abb. 44 Augst, Insula 22 (Grabung 1988.51): Profil 18. Erhaltene Schichten des Südhauses A im Grenzbereich zur Grabung 1980.51. M. 1:60.

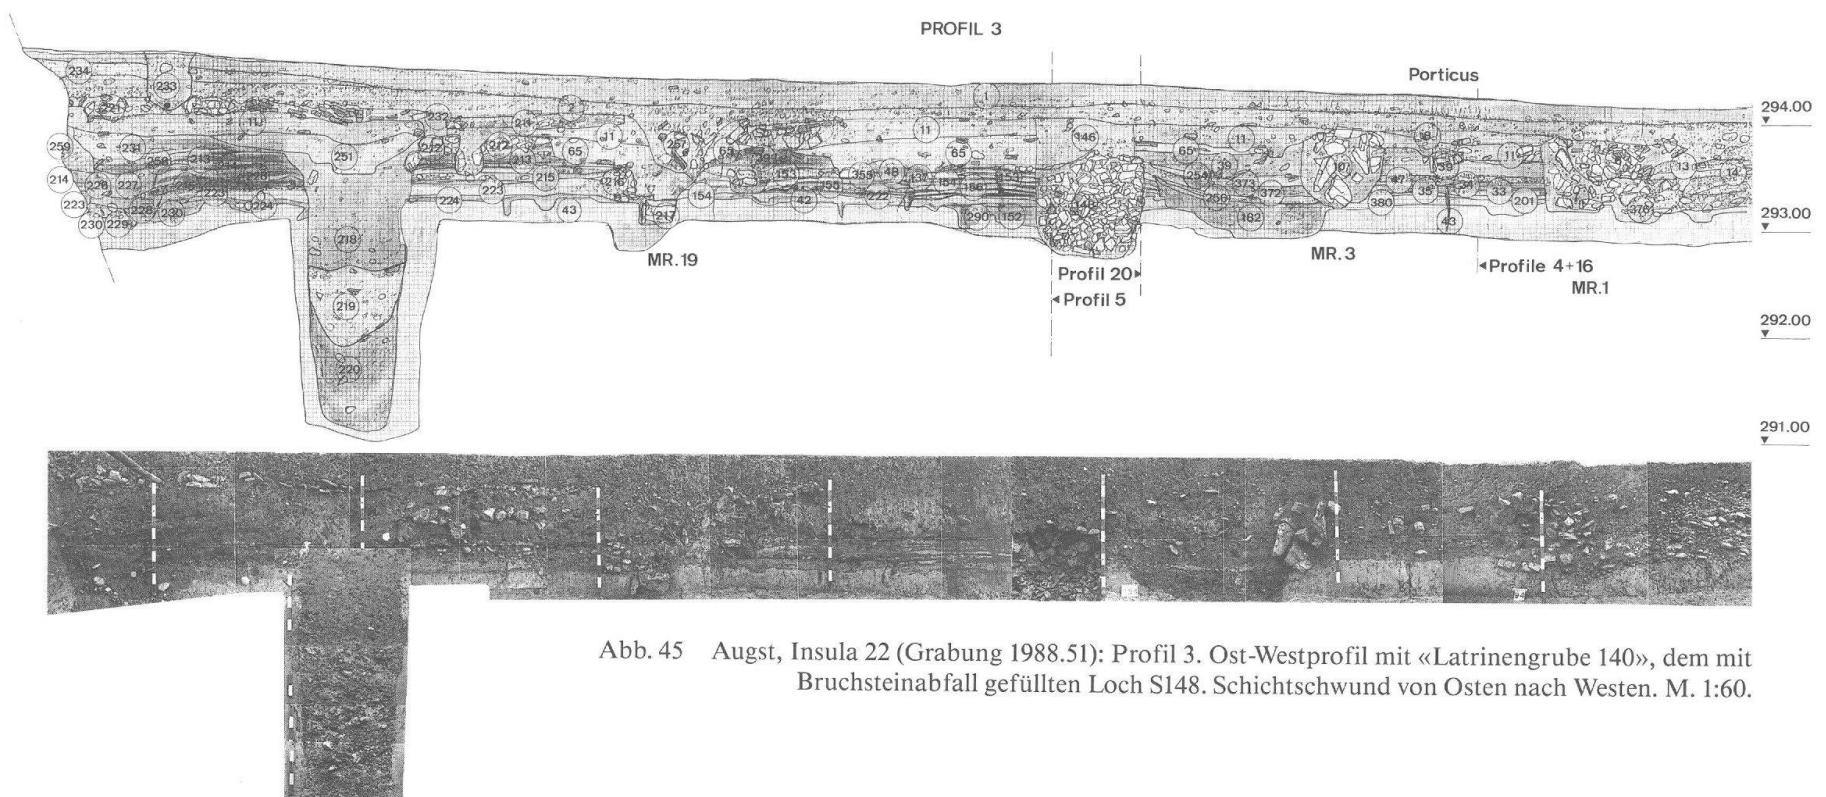
Abb. 45 Augst, Insula 22 (Grabung 1988.51): Profil 3. Ost-Westprofil mit «Latrinengrube 140», dem mit Bruchsteinabfall gefüllten Loch S148. Schichtschwund von Osten nach Westen. M. 1:60.

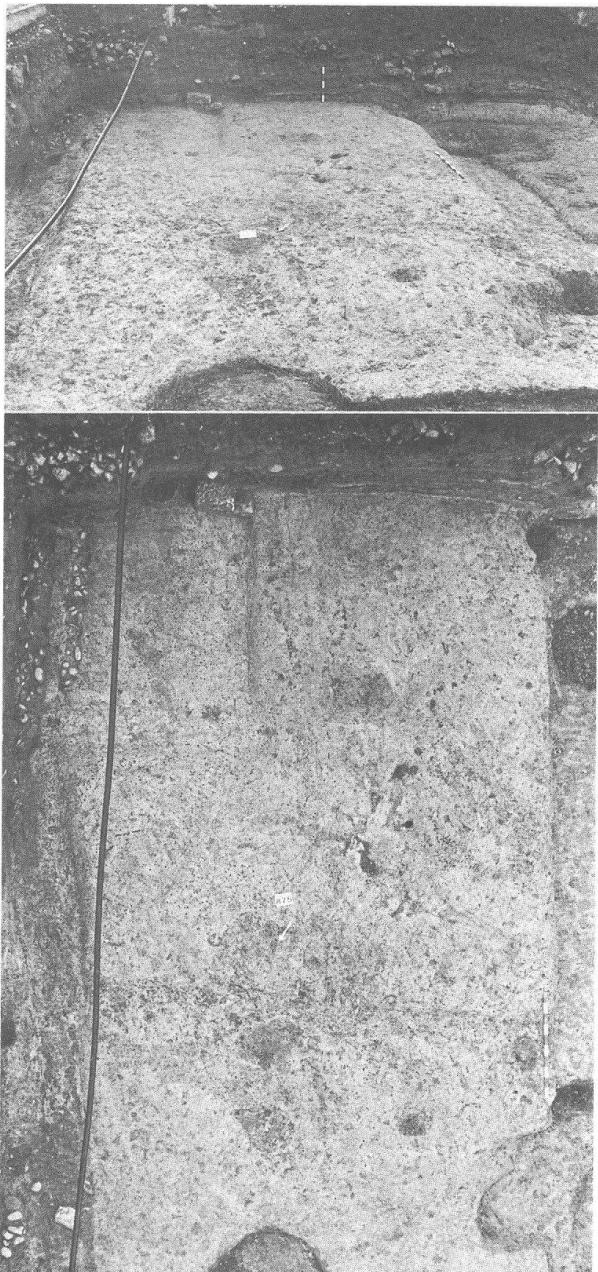
Abb. 46 Augst, Insula 22 (Grabung 1988.51), Zone 1, Bauzustand 1: gewachsener Boden mit ältesten Konstruktionsspuren. *Oben:* Blick von Westen in Richtung Profil 18. *Unten:* Aufsicht. M. etwa 1:70. Pfosten 16 und 60 im Vordergrund, sowie das kiesige Gräbchen W13 links oben heben sich dunkel von der Umgebung ab.

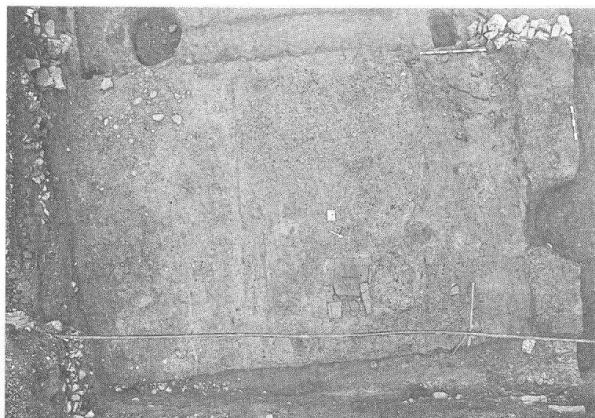
Abb. 47 Augst, Insula 22 (Grabung 1988.51), Zone 1, Bauzustand 3: Blick nach Osten. Raum mit Herdstelle zwischen W10 und W1.

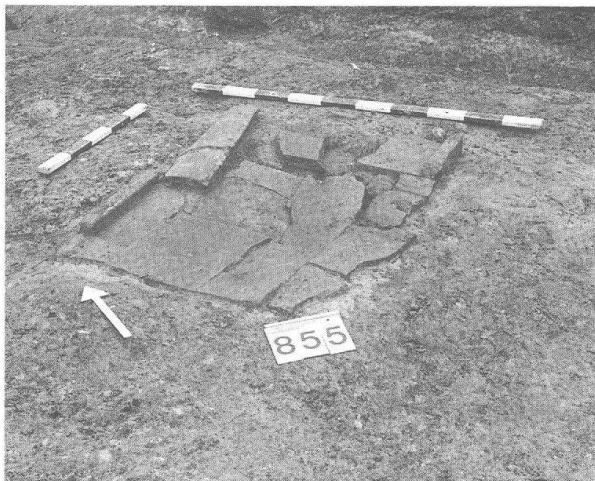
Abb. 48 Augst, Insula 22 (Grabung 1988.51), Zone 1, Bauzustand 3: Detailaufnahme der frühen Herdstelle aus Ziegelplatten. M. etwa 1:20.

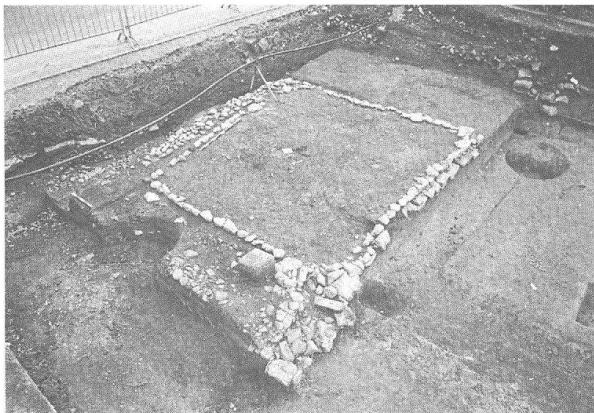
Abb. 49 Augst, Insula 22 (Grabung 1988.51), Zone 1, Bauzustand 5: *Oben:* Schwellbalkenlager nach entfernter Rollierung. M. etwa 1: 100. *Unten:* Bodenbelag aus meist flachen Flusskieselsteinen. Sandsteinquader an der unteren Ecke innen hohl, befindet sich im Nordhof. M. etwa 1:50.

Ein sorgfältig ausgelegter Kieselboden (vgl. unten mit Abb. 49) in zwei aneinander gereihten Zimmern im Osten wird im grossen Westraum von einer vergleichbaren Bodengestaltung begleitet. Ein Indiz, das von der Konstruktionsweise her auf Gleichzeitigkeit deuten könnte, wenn nicht zunächst die Norderweiterung des Bruchsteine-Kiesel-Bodens in Zone 1 von der Flucht des vorgelagerten Raumes abweichen und deshalb dagegen sprechen würde. Ein Baumass dagegen stellt diesen Bezug zum Vorraum wieder her: Der Kieselbodenraum wurde nämlich genau um die Distanz P37/61 (2 römische Fuss) nach Norden erweitert, so dass es sich um eine auf diesen Bau konzipierte Abweichung handeln muss. Die über einem einschichtigen Balkenlager aus Steinen ruhende Wand W20 teilt den östlichen Raum mit dem sorgfältig errichteten Kieselboden vom grossen Raum im Westen. Dieser Nordverschiebung des Ostraumes kommt im Hinblick auf die Rekonstruktion der Parzelleneinteilung grössere Bedeutung zu. Die Linie P49–38–37–16–60 (vgl. Bau-

Nach dem Abbruch des alten Hauses wurde auf dem einreihigen Schwellbalkenlager aus flachen Steinen (19, 20, 21, 130) ein aufwendiger Gebäudetrakt (Abb. 49) errichtet. Die Bodenrollierung S105 aus ausgesucht flachen Flusskieseln oder weiterverwendeten Bruchsteinabfällen war nur bescheiden verschmutzt. Weil eine Schlamm schicht zwischen den Steinen fehlt ist ein Innenraum anzunehmen. Mindestens zwei Innenräume derselben Bodenart grenzen jetzt im

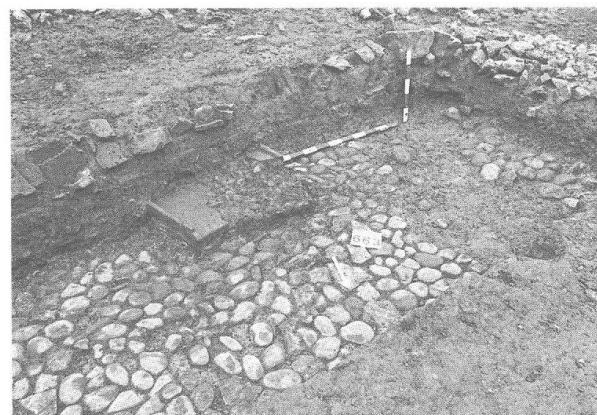
Abb. 50 Augst, Insula 22 (Grabung 1988.51), Zone 1, Bauzustand 5: Herdplatte auf dünner Sand schicht über dem Kieselboden. M. etwa 1:50.

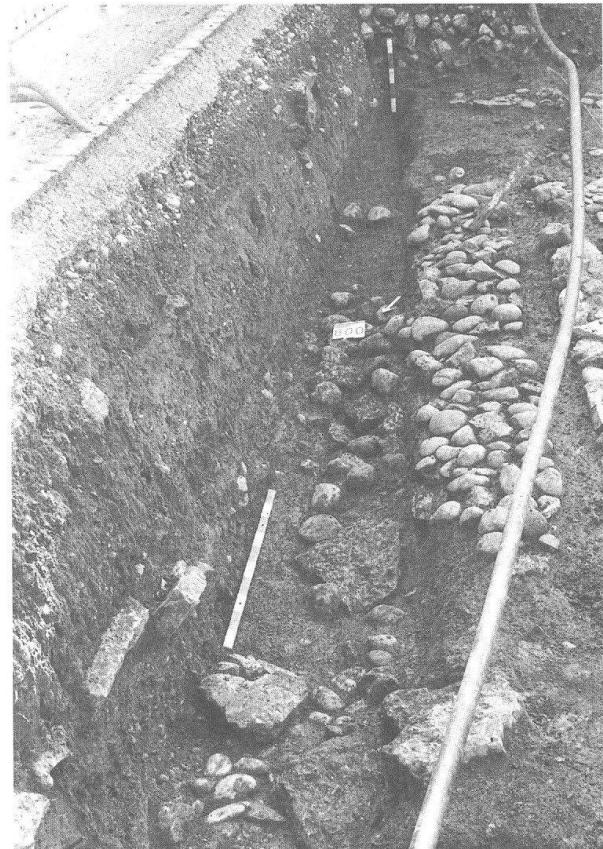
Abb. 51 Augst, Insula 22 (Grabung 1988.51), Zone 1, Bauzustand 5: Abgesunkener Kieselboden des Ostraumes über einem älteren Graben.

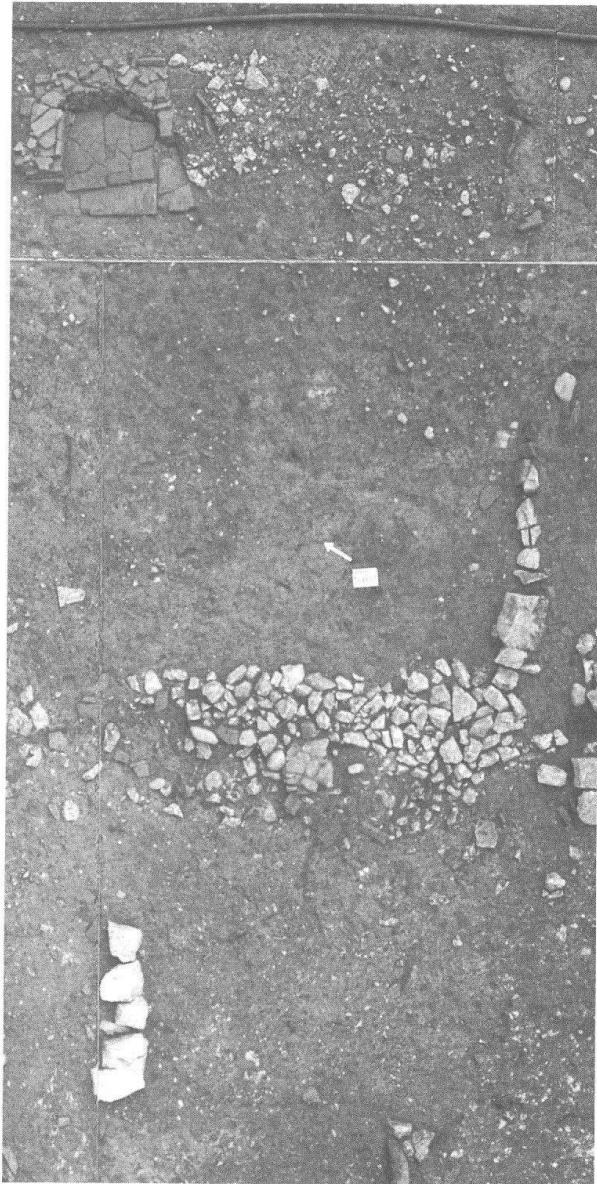
Abb. 52 Augst, Insula 22 (Grabung 1988.51), Zone 1: jüngster holzbauzeitlicher Lehmboden mit zugehöriger Herdstelle. Oben rechts gestellte Ziegel der Lehmwand S102 erkennbar, auf derselben Linie liegend wie die Steinreihe (Auflager) in der Bildmitte; alle sichtbaren Baustrukturen zeitlich jünger als der Lehmboden. Fotomontage. M. etwa 1:50.

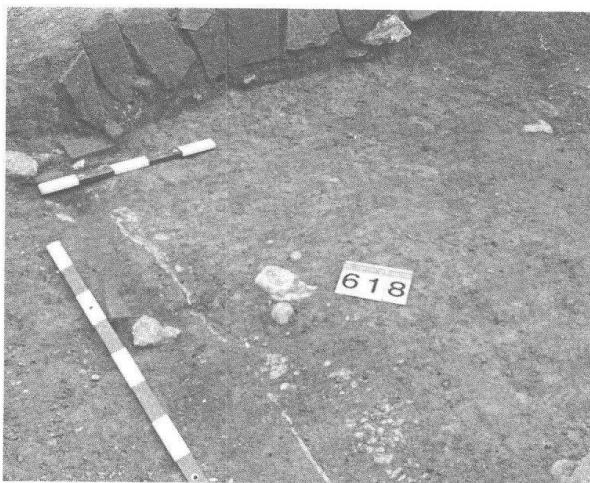
Abb. 53 Augst, Insula 22 (Grabung 1988.51), Zone 1: Lehmwand S102 mit gestellten Ziegelplatten in der Fundamentzone (Bildhintergrund) über älterer, an weissem Verputzstreifen erkennbaren Wand 133.

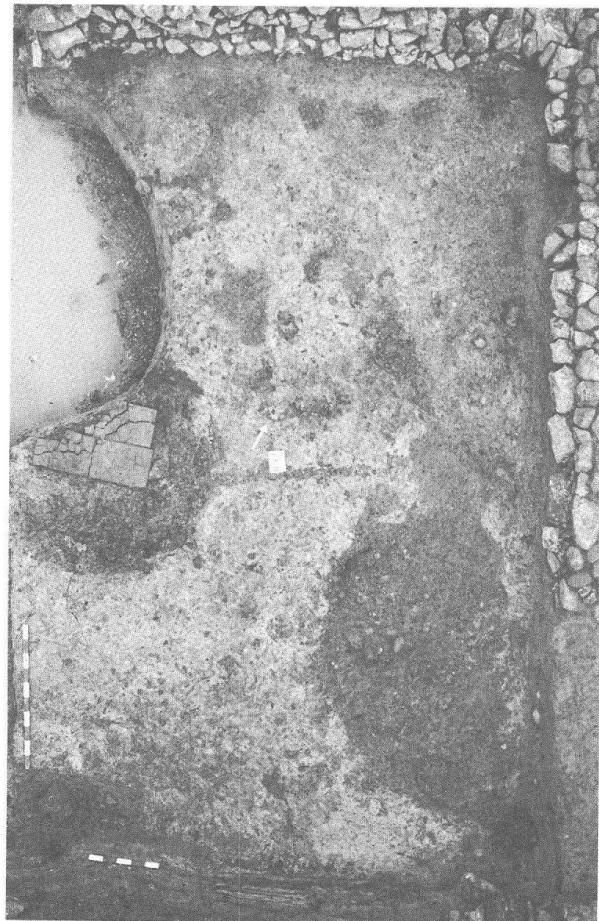
Abb. 54 Augst, Insula 22 (Grabung 1988.51), Zone 2, Bauzustand 3: eingebrachter Zimmerboden aus gestampftem gelbem Lehm, mit Herdplatte, dunklen Holzeinbauverfärbungen in der Fläche sowie zwei ineinandergeschachtelte Gruben (im Bild nicht unterscheidbar; verfüllte Latrine). M. 1:50.

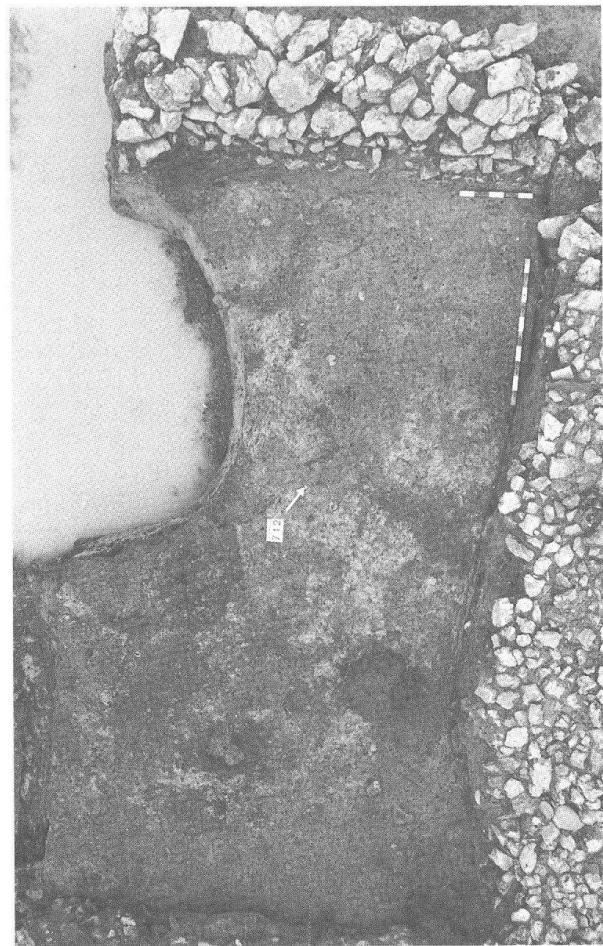
Abb. 55 Augst, Insula 22 (Grabung 1988.51), Zone 2, Bauzustand 3: Lehmboden, verschmutzt mit verziegelter Herdstelle (Abb. 21) in situ. M. etwa 1:50.

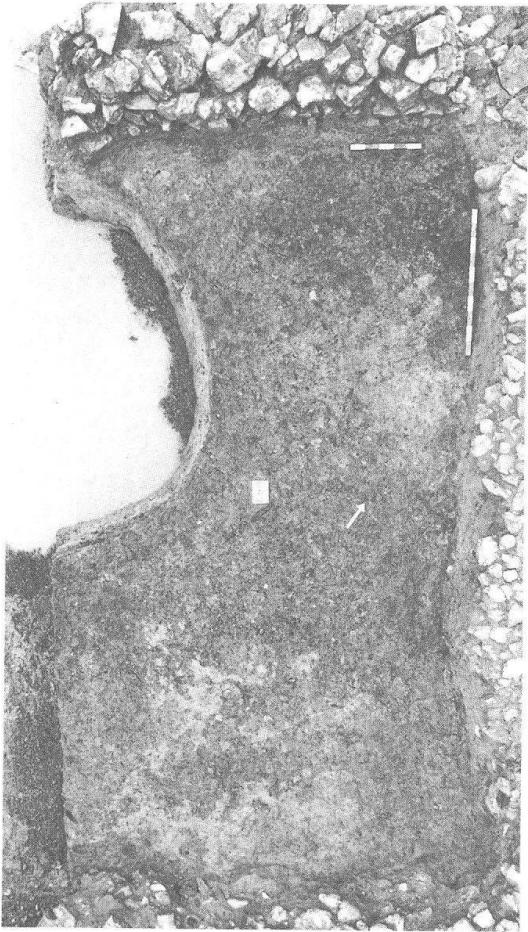
Abb. 56 Augst, Insula 22 (Grabung 1988.51), Zone 2, Bauzustand 4: ausgebreitete Umbauschicht ohne erkennbare Strukturen. M. 1:50.

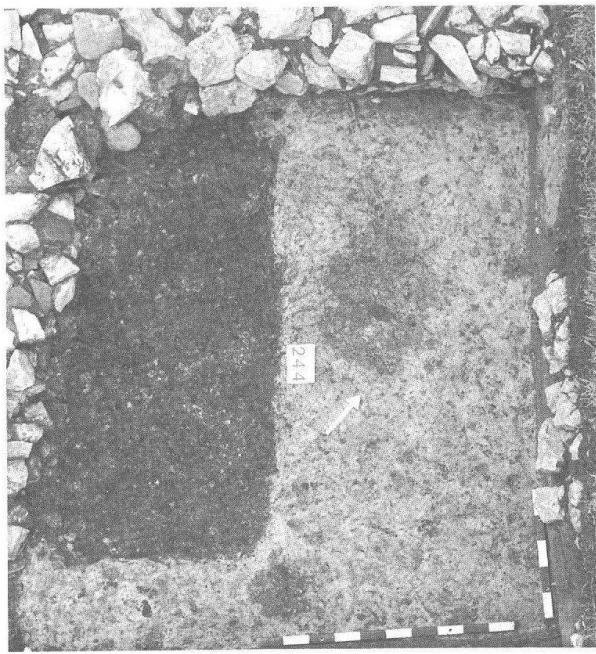
Abb. 57 Augst, Insula 22 (Grabung 1988.51), Zone 3, Bauzustand 1: Grube 94, «Arbeitsgrube» eines Schmiedes gefüllt mit Schmiedeabfall (Hammerschlag). Verfüllte muldenförmige Vertiefung 96 am rechten Grubenrand. M. etwa 1:30.

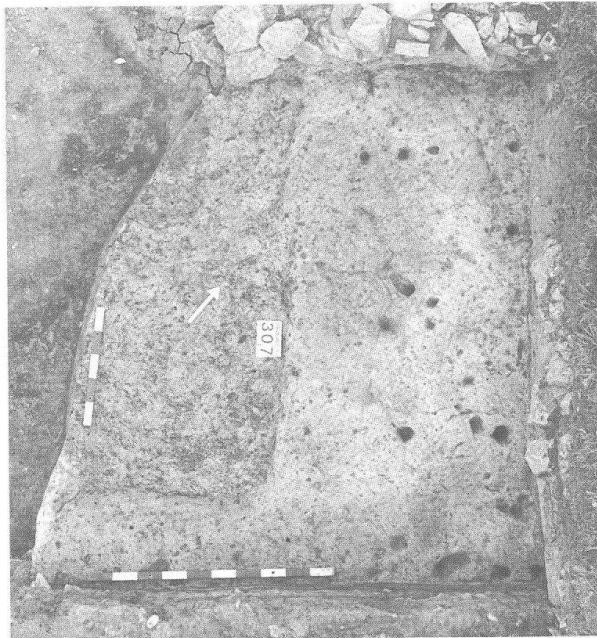
Abb. 58 Augst, Insula 22 (Grabung 1988.51), Zone 3, Bauzustand 1: Gruben 94 und 96 in ausgenommenem Zustand. M. etwa 1:30.

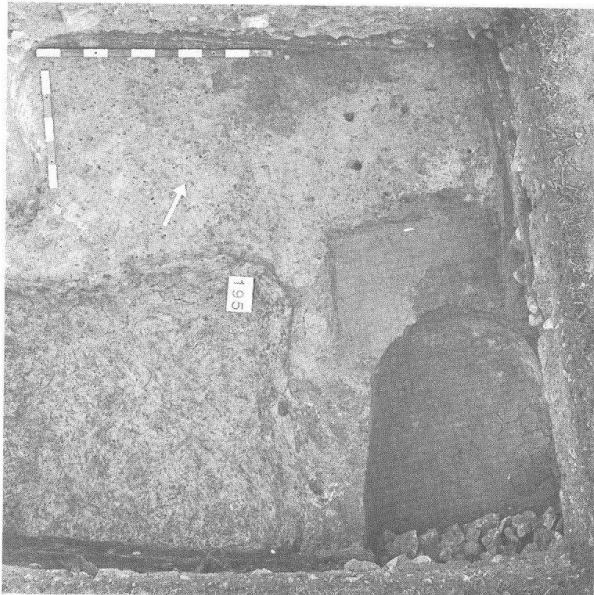
Abb. 59 Augst, Insula 22 (Grabung 1988.51), Zone 3, Bauzustand 1: Feuerplatte auf Unterbau mit Kieseln (Abb. 27), zugehöriges Bodenniveau durch Hitzeausstrahlung ausgetrocknet und gehärtet. Störungen durch jüngere Gruben: links unten Grube 75 rechts späte Störung. M. 1:30.

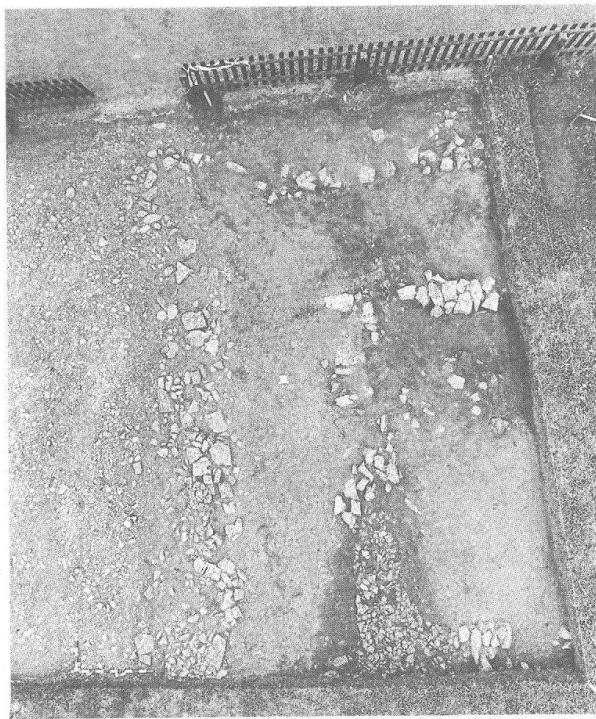
Abb. 60 Augst, Insula 22 (Grabung 1988.51), Zone 3: Unter dem Humus erscheinen spärliche Fundamentreste, Mauerraubgruben (mit kleinteiligem Bauschutt verfüllte Mauergruben). Die Schichten am oberen Bildrand datieren ins frühe 1. Jahrhundert, während am unteren Bildrand die jüngsten originalen Schichten in die zweite Jahrhunderthälfte gehören. Links die Schotterung der römischen Fortunastrasse. M. etwa 1:100.
