Artikel: Augusta Rauricorum, Insula 22 : Grabungs- und Dokumentationsstand 1988

Augusta Rauricorum, Insula 22: Grabungs- und Dokumentationsstand 1988

Mit Exkursen zur Dokumentationstechnik in Augst seit 1923 (R. Hänggi)
und zu Parasiteniern in «Kotsteinen» und Erdproben (Adrian Zumstein und Yvette Endriss)

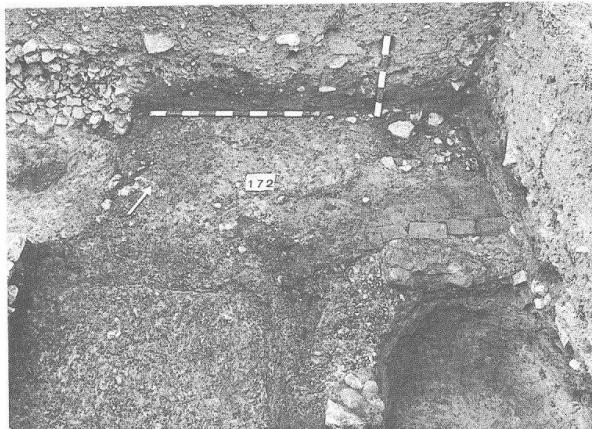
Abb. 61 Augst, Insula 22 (Grabung 1988.51), Zone 3, Bauzustand 5: Feuerplatte und zugehörige Grube 75 am linken, unteren Bildrand. M. etwa 1:45.

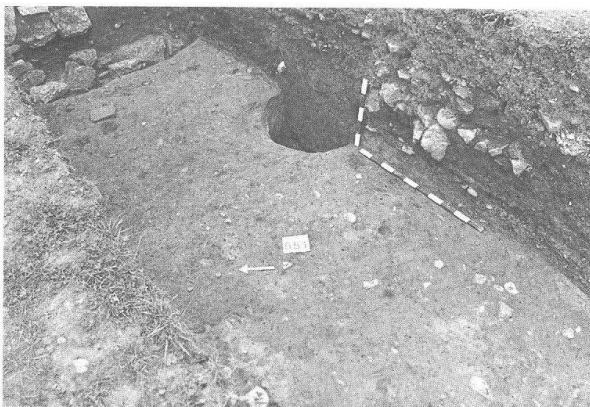
Abb. 62 Augst, Insula 22 (Grabung 1988.51): kiesig-lehmige Hofschicht, links im Hintergrund Kanälchen. M. etwa 1:50.

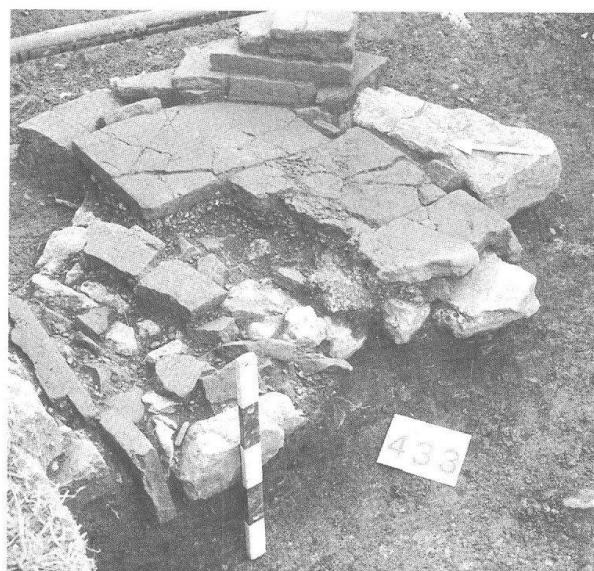
Abb. 64 Augst, Insula 22 (Grabung 1988.51): ältere, gestörte, u-förmige Herdstelle auf massivem Unterbau.

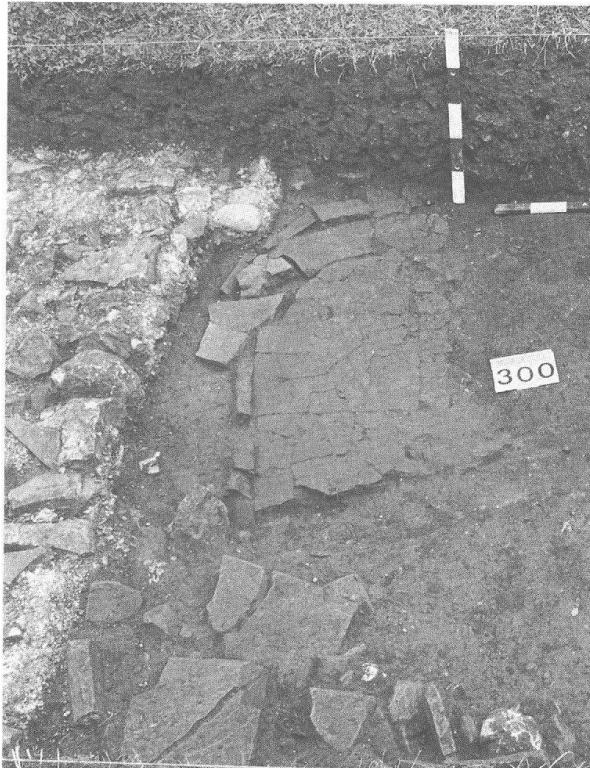
Abb. 63 Insula 22 (Grabung 1988.51): gestörte Herdstelle unmittelbar unter dem Humus.

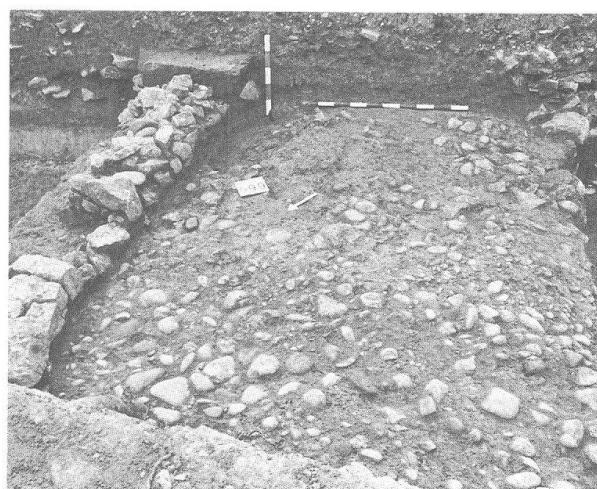
Abb. 65 Augst, Insula 22 (Grabung 1988.51): Kiesbelag im Südteil der Porticus an der Fortunastrasse. M. etwa 1:45.

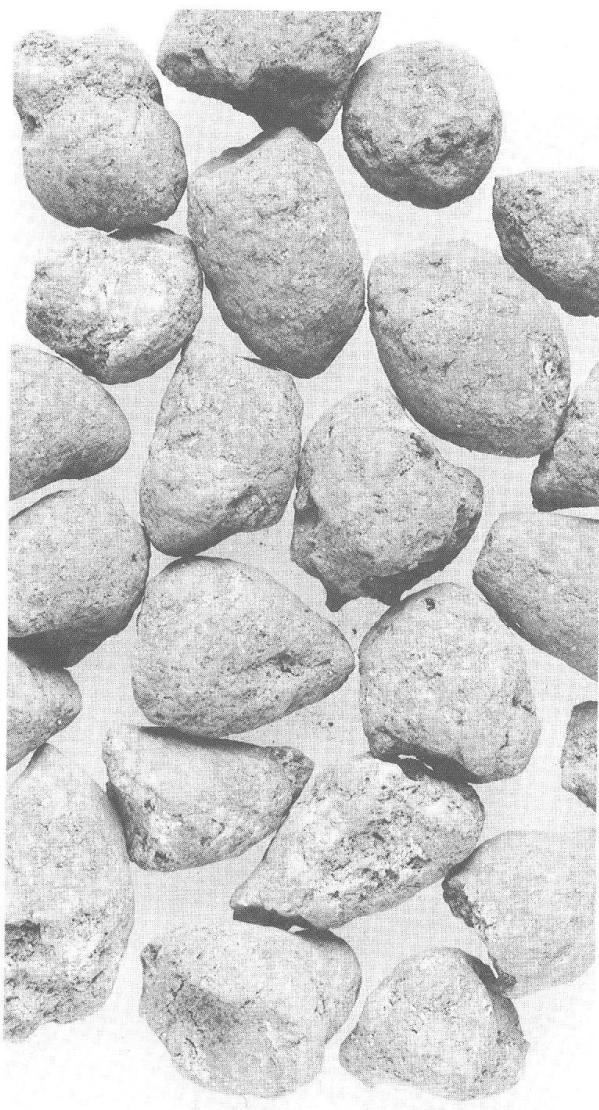
Abb. 66 Augst, Insula 22 (Grabung 1988.51), Zone 3, Bauzustand 3: «Kotsteine» aus dem oberen Teil der Latrine FK C05013.37. M. 1:1.

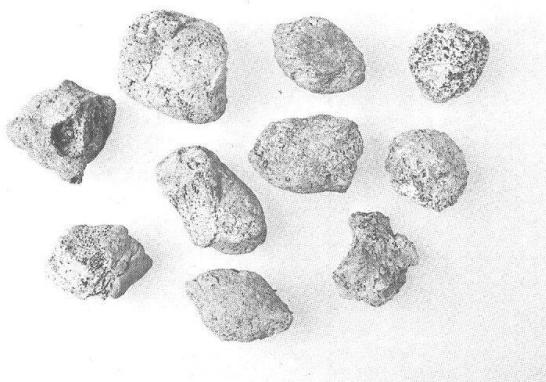
Abb. 67 Augst, Insula 22 (Grabung 1988.51), Zone 3, Bauzustand 3: «Kotsteine» aus dem oberen Teil der Latrine FK C05013.37, quergeschnittene oder beschädigte Teile zeigen die «schaumartige» Innenstruktur. M. 1:2.

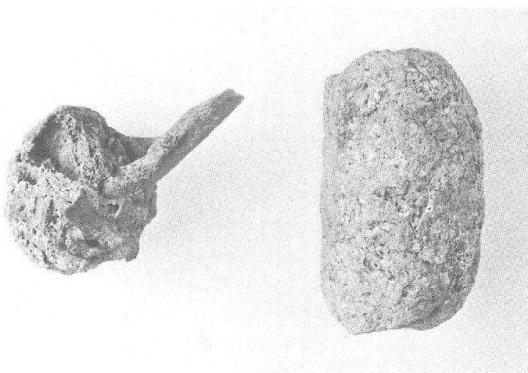
Abb. 68 Augst, Insula 22 (Grabung 1988.51), Zone 3, Bauzustand 3: Kotsteine aus der deckenden, verschleppten Abbruchschicht (Planie) über der Latrine FK C04994.53 (nicht mikroskopisch untersucht). Ein über 20 mm langes Knochenstück im Innern weist diesen Kotstein am ehesten in den tierischen Bereich. M. 1:1.
