Artikel: Augusta Rauricorum, Insula 22 : Grabungs- und Dokumentationsstand

Augusta Rauricorum, Insula 22: **Grabungs- und Dokumentationsstand 1988**

Mit Exkursen zur Dokumentationstechnik in Augst seit 1923 (R. Hänggi) und zu Parasiteneiern in «Kotsteinen» und Erdproben (Adrian Zumstein und Yvette Endriss)

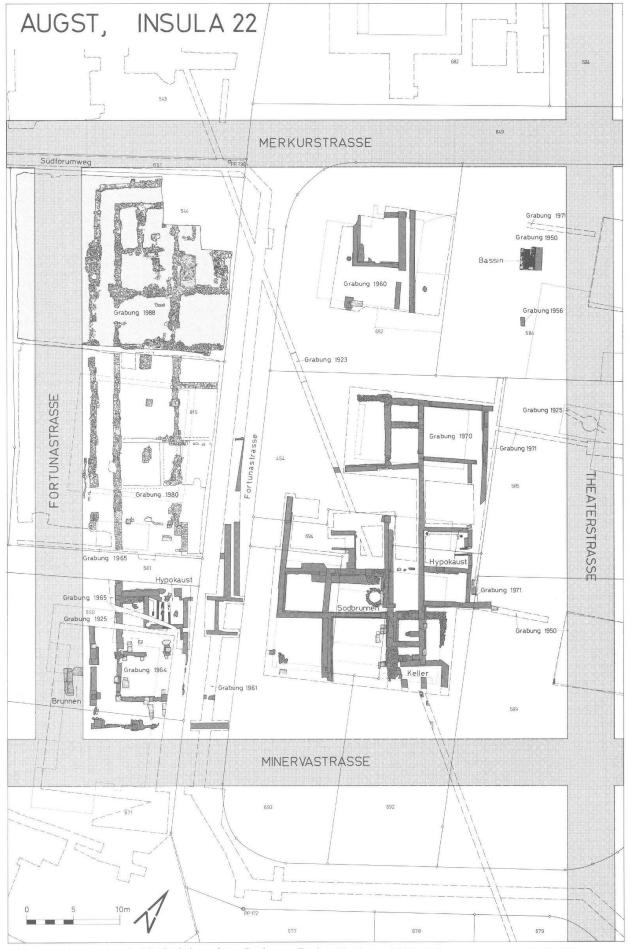
Abb. 1 Augst, Insula 22: Steinbauplan, Grabungsfläche (Grabung 1988.51) hervorgehoben. M. 1:400.

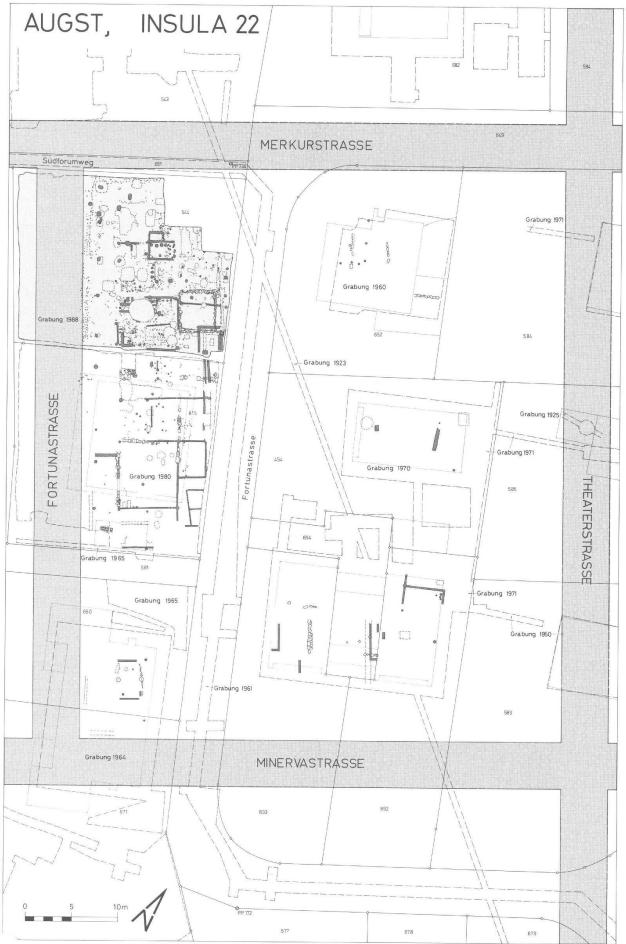
Abb. 2 Augst, Insula 22: Holzbauten, Grabungsfläche (Grabung 1988.51) hervorgehoben. M. 1:400.

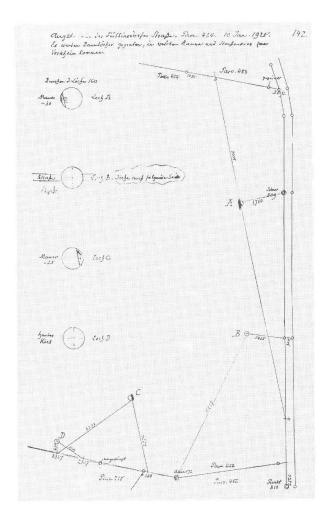
Abb. 3 Augst, Insula 22: Reingezeichnete Grabungsaufnahme von 1925 und Vermessung von Karl Stehlin.

Die ersten archäologischen Beobachtungen aus diesem Stadtquartier stammen von Karl Stehlin, der 1923, am 6. Dezember, die Mauerkronen und ein schematisches Strassenprofil in einem 1,2 m tiefen Wasserleitungsgraben quer durch die Insula aufgenommen hatte¹. Am 10. und 17. Januar 1925 überwachte er dann in Parzelle 454 das Graben von Baumlöchern (Abb. 3)².

K. Stehlin dokumentierte mit an Ort erstellten Handskizzen, die die notwendigen Massangaben sowie eine Kurzbeschreibung zum Befund enthalten. Nachträglich wurden sie reingezeichnet und befinden sich heute im Staatsarchiv Basel.

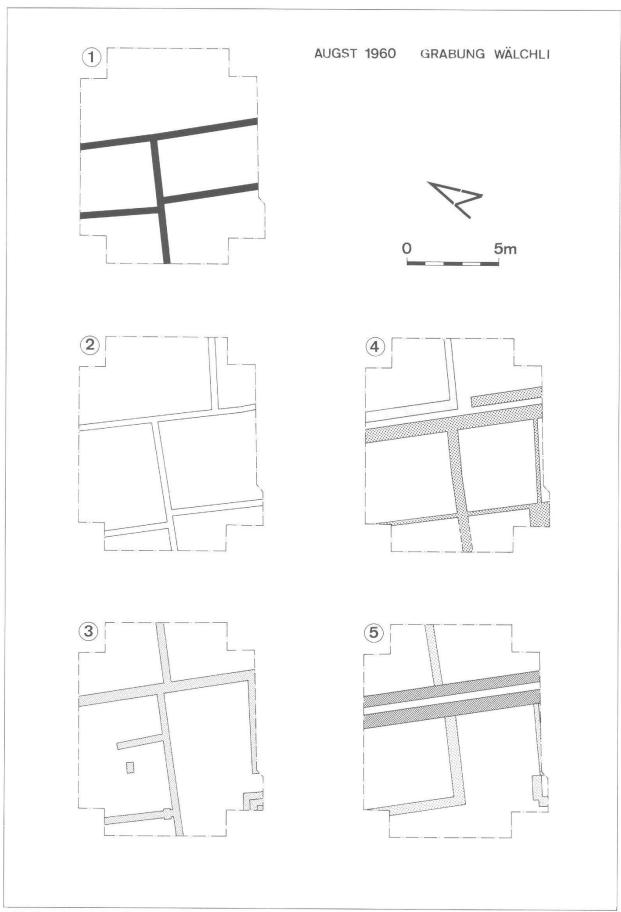
Abb. 5 Augst, Insula 22 (Grabung 1960.52), Bauperioden 1–5 nach G. Th. Schwarz. Umzeichnung 1988. M. 1:200.

Bauperioden: Die erste im Grundriss zuverlässig erfasste Bauperiode (Abb. 5,1) setzt in tiberischer Zeit ein und wird in tiberisch-frühclaudischer Zeit von einer Konstruktion mit Balkenlager abgelöst (Abb. 5,2). In den Räumen fiel eine Häufung von Webgewichten auf. Die folgende, von Schwarz claudisch-neronisch datierte Periode 3 beschreibt er als eine gemischte Bauweise (Abb. 5,3), in der sich Holz- und Steinbau ergänzten. Die ausgegrabene Säulenbasis entstammt dieser Periode. Die vierte, flavische Periode (Abb. 5,4) besitzt eine andere, zum Teil von Säulenstellungen begrenzte Raumeinteilung. Die parallele Führung einer massiven Wand neben einer schmächtigen, nur gerade 0.4 m breiten, zweiten Mauer, trennt die Fläche in einen Ost- und einen Westabschnitt. Die Mauern, gegen den südlichen Grabungsrand hin durch eine Fundamentlage verbunden, werden als Kanal interpretiert. Die letzte Steinbauperiode (Abb. 5,5), zeitlich in der ersten Hälfte des 2. Jahrhunderts anzusetzen, war infolge verschlechterter Bodenerhaltungsbedingungen nur noch in Spuren zu erfassen. Die provisorische Datierung auf der Grabung, mit ungewaschenen Funden vorgenommen, gab G. Th. Schwarz unter Vorbehalt einer späteren Auswertung.

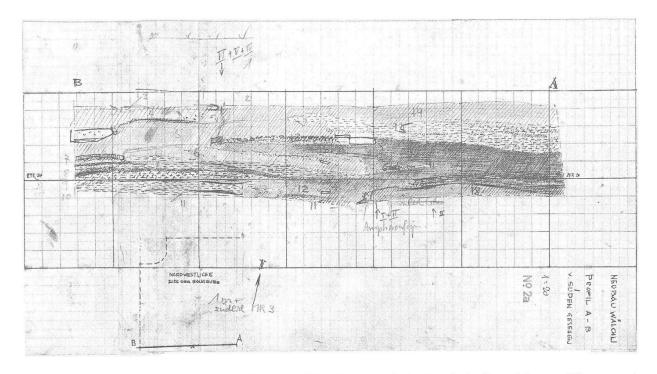
Abb. 6 Augst, Insula 22 (Grabung 1960.52), Profil A-B, schematische Kugelschreiberzeichnung, Hintergrund im Original farbig hinterlegt. M. etwa 1:40.

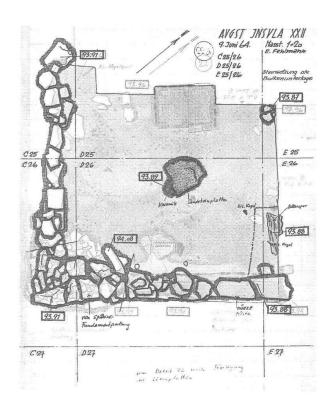
Abb. 7 Augst, Insula 22 (Grabung 1964.52), kolorierte Detailzeichnung: Boden in einer Bronzegiesserwerkstatt. Diese Art der «Details» entspricht der Dokumentation kleiner Flächen, wie sie in Augst und Kaiseraugst während der sechziger bis achtziger Jahre erstellt worden sind. M. etwa 1: 125.

sches Verständnis bemerkbar. Die horizontalstratigraphische Dokumentation in Form von Details (ausschnitthaften Flächenzeichnungen; Abb. 7), die Schichtabträge nach Profil und die ausführliche Fotobeschreibung zeugen davon. Fundkomplexe (FK) werden, jetzt erstmals in Insula 22, in ein Fundkistenbüchlein mit vornumerierten FK-Nummern eingetragen, das standardisierte und vorgedruckte Angaben zu den Befunden (Abb. 8) verlangt. Nachträglich wurden dann, vermutlich nur bei den wichtigen Fundkomplexen, Inventarnummern und wenn möglich die Datierung eingetragen. Die damals in Augst neu eingeführten, in weiser Voraussicht konzipierten Fundkistenbüchlein waren 1964 noch spontan ausgefüllt worden. Die Dokumentationsablage weist damit zwar Fortschritte auf, doch musste damals aus Zeitgründen auf einen Schlussbericht und die Interpretation der Baubefunde verzichtet werden.

Von den Bauten speziell zu erwähnen ist eine Hypokaustanlage und für die claudisch-neronische Zeit der Nachweis einer Bronzegiesserei (Abb. 7) in einem Gebäude, dessen Fachwerkwände auf Steinplatten lagerten.

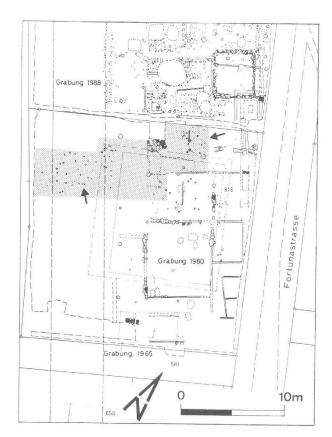
Abb. 10 Augst, Insula 22 (Grabung 1980.51): Periode 1, Umzeichnung nach M. Pignolet; Strukturen mit Raster hervorgehoben. M. etwa 1:350.

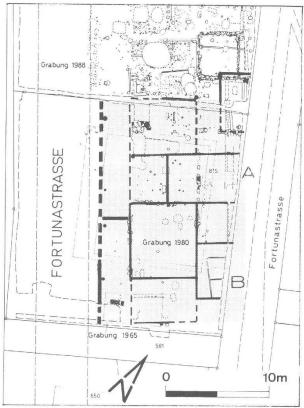
Abb. 11 Augst, Insula 22 (Grabung 1980.51): Periode 2, Umzeichnung nach M. Pignolet; Holzbaustrukturen. M. etwa 1:350.

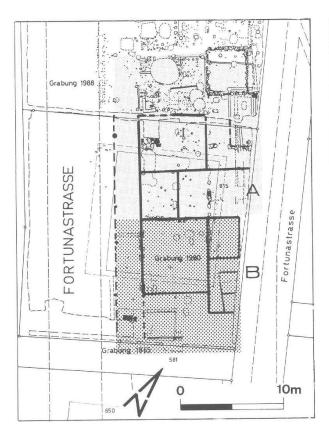
Abb. 12 Augst, Insula 22 (Grabung 1980.51): Periode 3, Umzeichnung nach M. Pignolet; Holzbaustrukturen in ein Nord- und ein Südhaus unterteilt, verschieden gerastert. M. etwa 1:350.

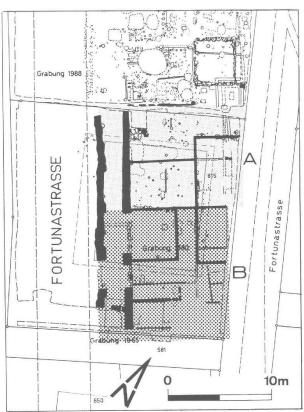
Abb. 13 Augst, Insula 22 (Grabung 1980.51): Periode 4, Umzeichnung nach M. Pignolet; Gemischtbauweise, Aussenwand zur Fortunastrasse, sowie Porticusfundament gemauert, im Hausinnern Holzbaustrukturen. Nordund Südhaus bleiben bestehen, unterschiedlich gerastert. M. etwa 1:350.

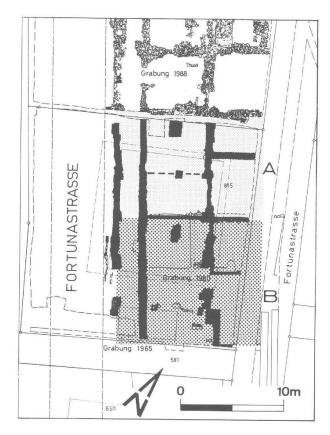
Abb. 14 Augst, Insula 22 (Grabung 1980.51): Periode 5, Umzeichnung nach M. Pignolet; Ausbau in Stein. Nord- und Südhaus mit verschiedenem Raster unterlegt. M. etwa 1:350.

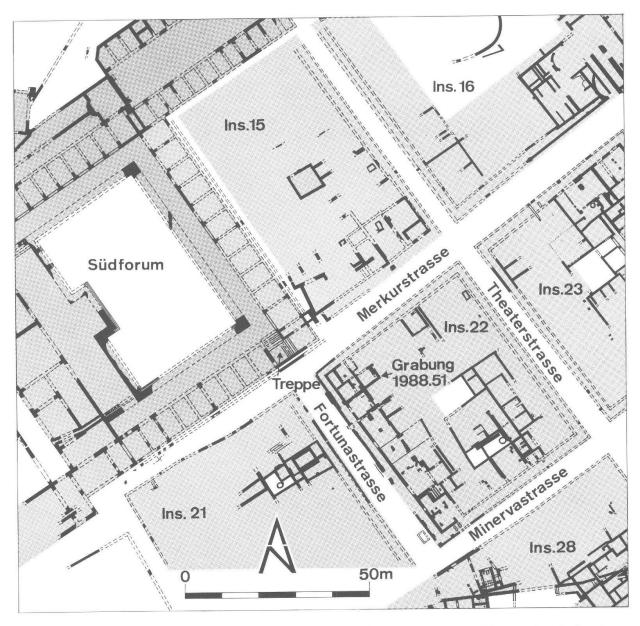
Abb. 16 Augst: Lage der Grabungsfläche von 1988 im Quartierzusammenhang: Führung der Merkurstrasse nach dem Bau des Südforums. M. 1:1000.

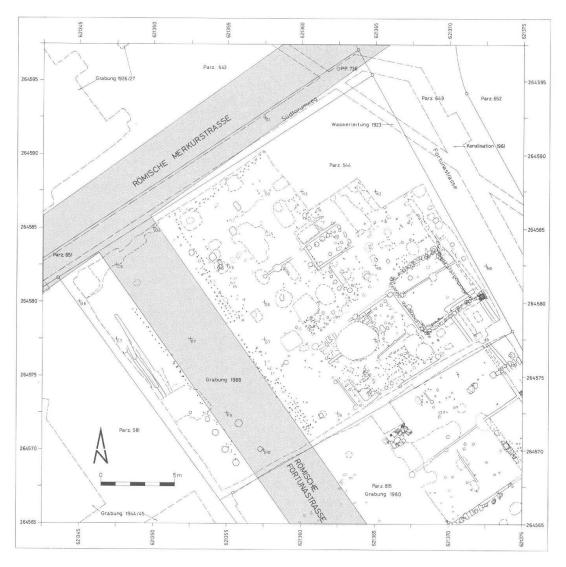
Abb. 17 Augst, Insula 22 (Grabung 1988.51): Plan aller beobachteten Holzbaustrukturen. M. 1:250.

Die Holzbaustrukturen (Abb. 17) wurden in 6 Bauzustände unterteilt. Die Steinbauten (Abb. 18), nur noch in den Fundamenten erhalten, werden aus Zeitmangel nicht berücksichtigt; im Südhaus erstreckte sich eine erste Bauperiode auf den Westraum, während später die ganze Fläche wie bei den Holzbauten in das Gebäude einbezogen wurde. Die ältesten Bau-

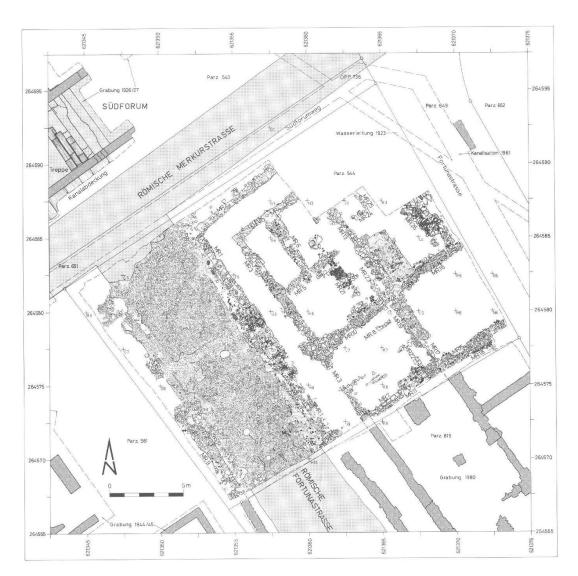
Abb. 18 Augst, Insula 22 (Grabung 1988.51): Plan der vorgefundenen Mauerfundamente. M. 1:250.

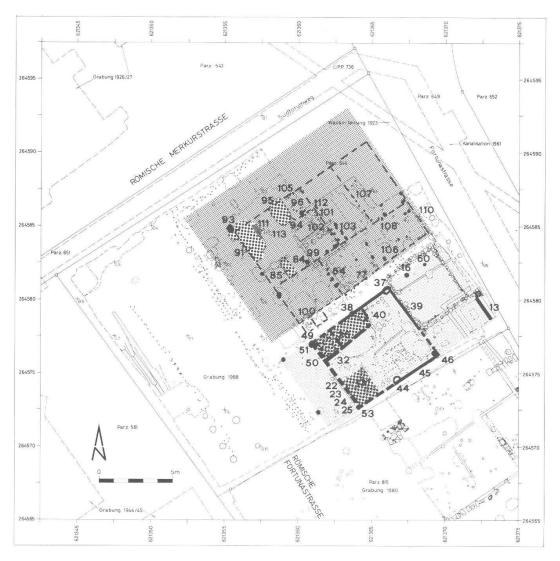
Abb. 19 Augst, Insula 22 (Grabung 1988.51): Bauzustand 1, Nord- und Südhaus verschieden orientiert, durch einen Gang getrennt. M. 1:250.

Die einfachen, auf die Merkurstrasse hin ausgerichteten Holztabernen (Zone 3, Periode 1; Abb. 19) dürften vermutlich schon früh im 1. Jahrhundert den Besitzer gewechselt haben und anschliessend abgerissen worden sein. Der frei gewordene Platz schuf Raum für zwei neue Häuser. Der Ostteil (Zone 4) blieb bis ins letzte Viertel des 1. Jahrhunderts ein Hof, wurde dann aber überbaut. Im Westteil folgte den Tabernen ein neues Haus an der Fortunastrasse (Periode 2). Schmiedeabfall aus den ersten beiden Perioden mag ein Indiz sein für den wirtschaftlichen Erfolg des Schmiedes und dessen Initiative für den Neubau. Bereits ab der Mitte des 1. Jahrhunderts (Bauzustand 3) verlieren sich allerdings die Spuren des Schmiedegewerbes in verschiedenen Umbauten.

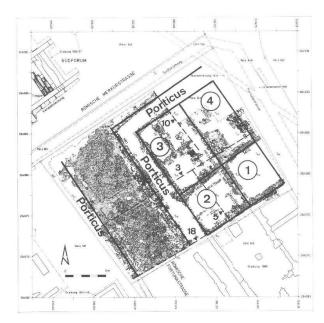
Abb. 20 Augst, Insula 22 (Grabung 1988.51): Steinbaureste, lokale Befundzoneneinteilung (Zahlen im Kreis) und Lage der abgebildeten Profile (kleine schwarze Dreiecke mit Profilnummer). M. etwa 1:350.

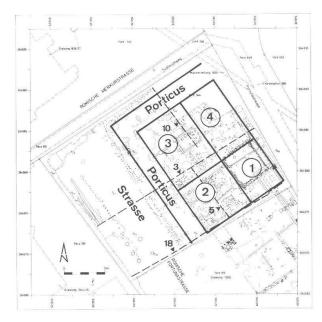
Abb. 21 Augst, Insula 22 (Grabung 1988.51): Holzbau-Wandspuren, lokale Befundzoneneinteilung (Zahlen im Kreis) und Lage der abgebildeten Profile (kleine schwarze Dreiecke mit Profilnummer). M. etwa 1:350.

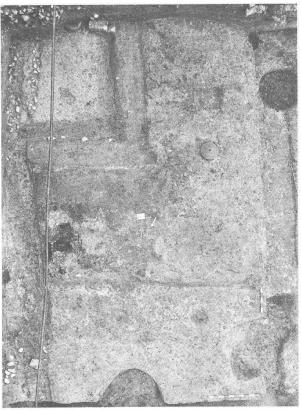
Abb. 23 Augst, Insula 22 (Grabung 1988.51), Zone 1, Bauzustand 2: *Oben:* Blick von Westen in Richtung Profil 18. *Unten:* Aufsicht M. etwa 1:75. Wand W1 im vorderen Bilddrittel, dahinter parallel W3, dazu im rechten Winkel W5. Verschmutzte Wasserrinne 4 im Hof, der bereits auf den gewachsenen Boden abgetieft ist. Mühle in situ.

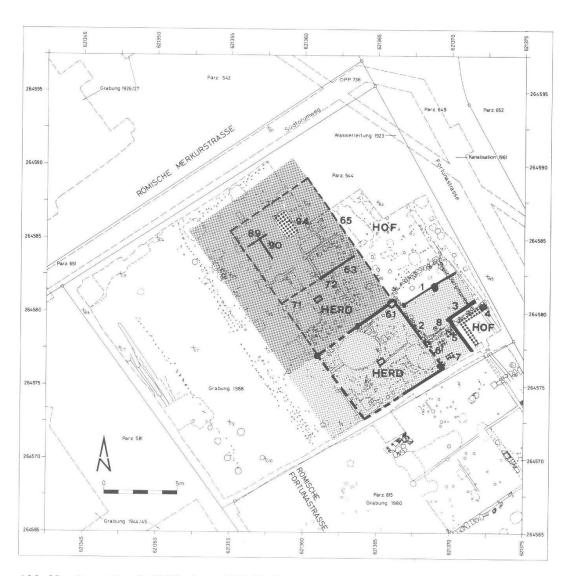
Abb. 22 Augst, Insula 22 (Grabung 1988.51): Bauzustand 2, zwei Reihenhäuser an der Fortunastrasse. M. 1:250.

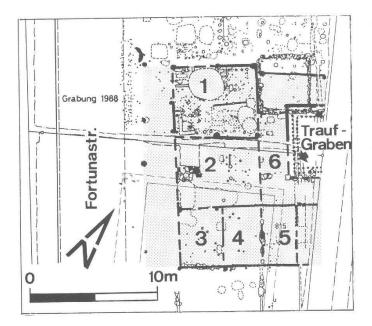
Abb. 24 Augst, Insula 22: Haus A nach Pignolet, hypothetische Kombination der Baustrukturen der Grabungen von 1980 (Grabung 1980.51) und 1988 (Grabung 1988.51). M. etwa 1:280.

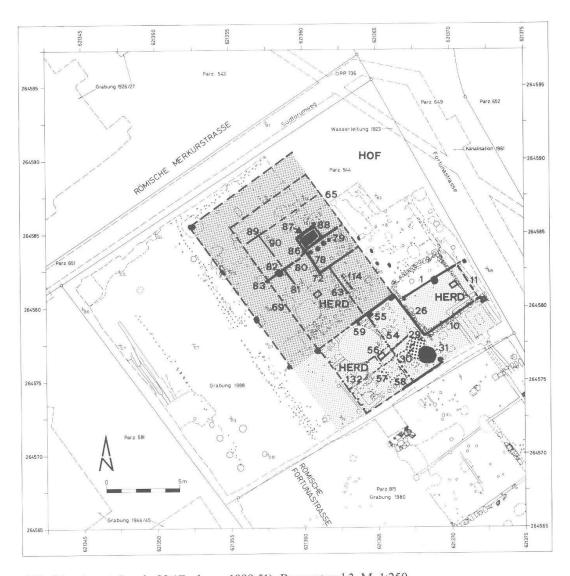
Abb. 25 Augst, Insula 22 (Grabung 1988.51), Bauzustand 3. M. 1:250.

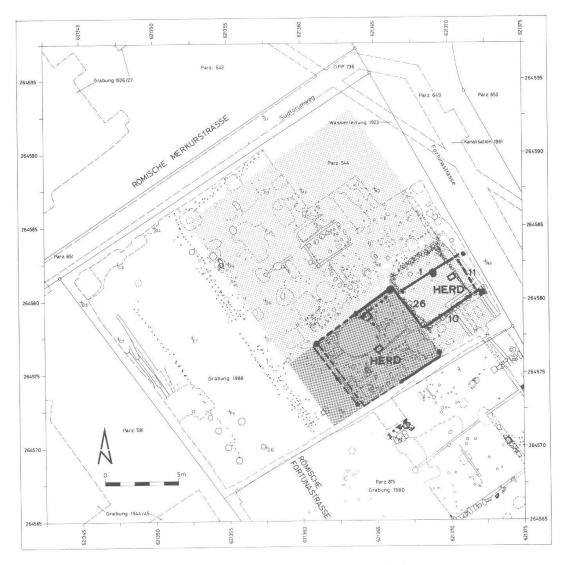
Abb. 27 Augst, Insula 22 (Grabung 1988.51), Bauzustand 4. M. 1:250.

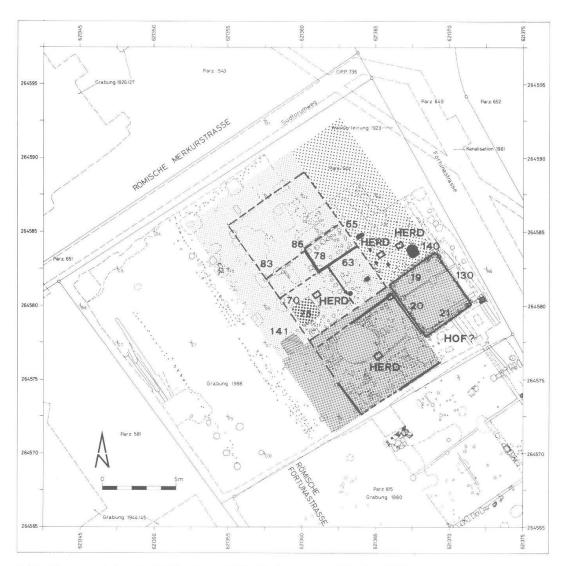
Abb. 29 Augst, Insula 22 (Grabung 1988.51), Bauzustand 5. M. 1:250.

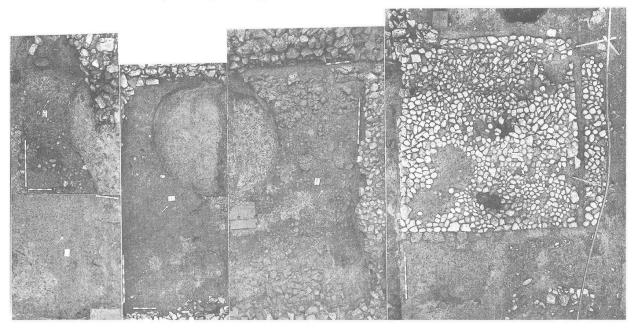
Abb. 30 Augst, Insula 22 (Grabung 1988.51), Südhaus A, Bauzustand 5: Im Osten Raum mit Kieselboden, Westraum mit Bruchsteinen, Kieseln, Lehmboden und Feuerstelle; Lehmboden der Porticus durch Wandgräbehen von den Innenräumen getrennt. Fotomontage. M. 1:80.

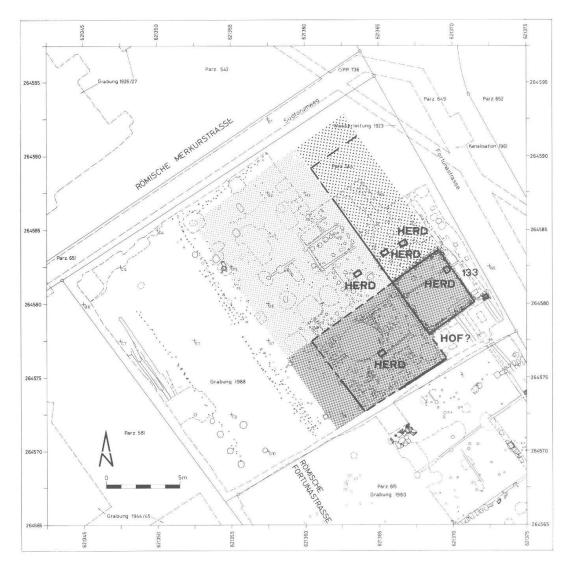
Abb. 31 Augst, Insula 22 (Grabung 1988.51), Bauzustand 6. M. 1:250.

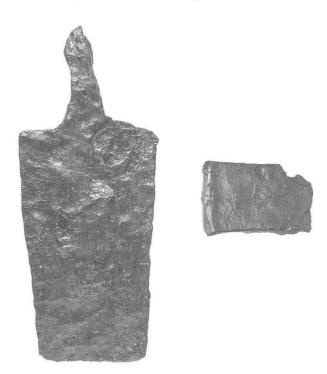
Abb. 32 Augst, Insula 22 (Grabung 1988.51), Zone 3, Bauzustand 1, aus dem Inhalt von Grube 94: links schaufelartiges Schüreisenfragment, rechts Teil eines Schwertbarrens? M. 1:2.

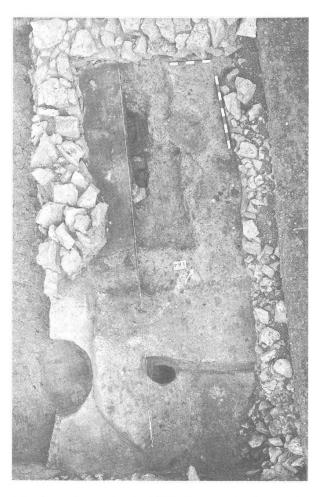
Abb. 33 Augst, Insula 22 (Grabung 1988.51), Zone 3, Bauzustand 1: Umgebung und «Arbeitsgrube» (91) eines Schmiedes, noch zur Hälfte gefüllt mit Arbeitsabfall. M. etwa 1:40.

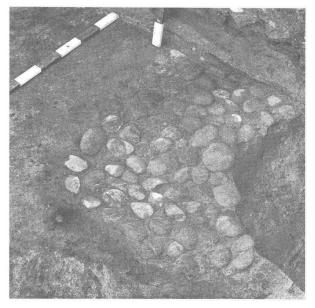
Abb. 34 Augst, Insula 22 (Grabung 1988.51), Zone 3, Bauzustand 1: Unterbau einer Feuerstelle aus flachen Kieseln; durch abgestrahlte Hitze rot gefärbter Lehm. M. etwa 1:15.

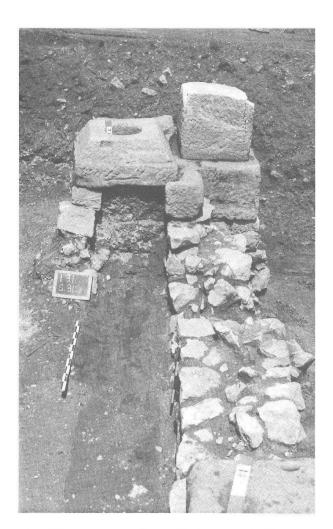
Abb. 36 Augst, Insula 31 (Grabung 1963.54), Westporticus: gut erhaltene Latrine über dem Strassengraben; die Konstruktion des Unterbaus erlaubt im Trockenzustand Reinigungsarbeiten. Vordergrund: ältere, parallel zur Porticusmauer verlaufende Bohlenspuren am Strassenrand.

Toiletten²³ an den Strassen (Abb. 36), deren gestelzte Bauweise auf Wasserspülung und Reinigung schliessen lässt, jedoch genügend Raum für eine bequeme Trockenreinigung einbezog. Solche Arbeitsöffnungen zeigen, dass auch später kaum mit einer permanenten Wasserspülung im Strassengraben zu rechnen ist. Offensichtlich mussten diese Toiletten an den Strassenrändern - zumindest in Trockenperioden - eigens geputzt und unterhalten werden, im anderen Falle wären sie kaum weiter benutzt worden. Wenn für die Reichen ein befriedigendes Beseitigungssystem für Fäkalien vermutet werden darf (Abb. 37), waren die weniger Begüterten zumindest im 1. Jahrhundert24 vermehrt auf Eigeninitiative und damit auf den Eigenbau von Latrinen angewiesen. Mit dem dadurch anzunehmenden unkontrollierten Bau von Latrinengruben wurden Brunnen in den Insulae, die private Trinkwasserversorgung der Stadt, gefährdet. Es ist zu vermuten, dass einige dieser Brunnen durch hangaufwärts liegende Latrinengruben verseucht worden waren.

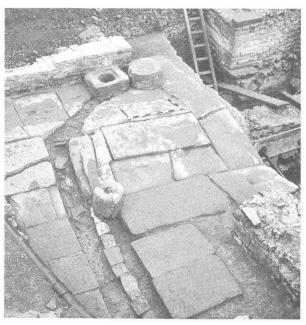
Abb. 37 Augst, Insula 25 (Grabung 1977.52): Latrinenstein mit Ausspaarung für hölzernen Aufbau oder Deckel. Zugehöriger Abwasserkanal in einem mit Sandsteinplatten ausgelegten Innenhof.

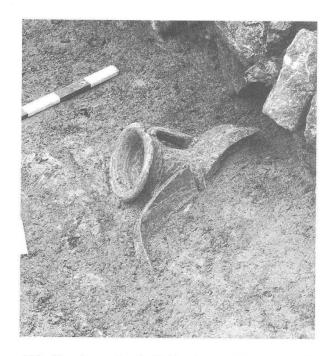
Abb. 40 Augst, Insula 22 (Grabung 1988.51), Zone 2,
Bauzustand 3: Fragmentierte Amphore in der muldenförmigen Vertiefung neben der Latrinengrube.

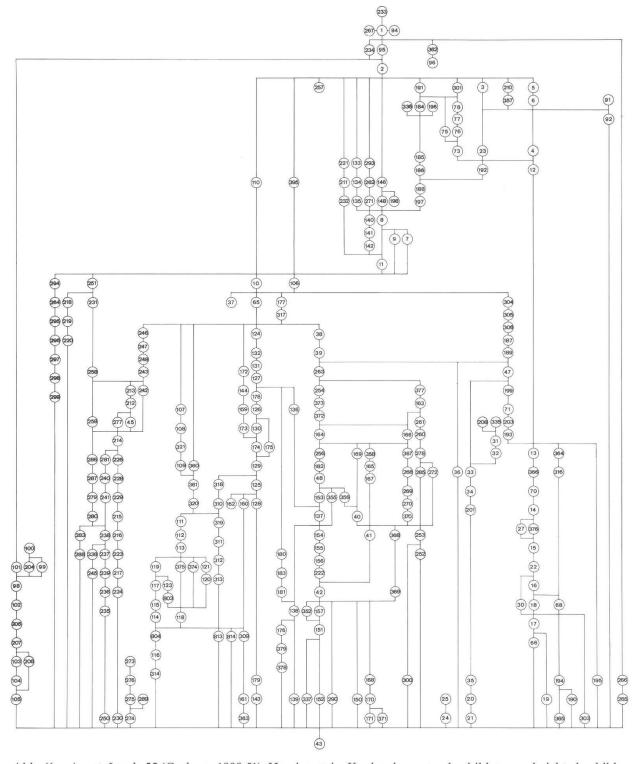
Abb. 41 Augst, Insula 22 (Grabung 1988.51): Harrismatrix, Konkordanz von abgebildeten und nicht abgebildeten Schichten; unvollständig.

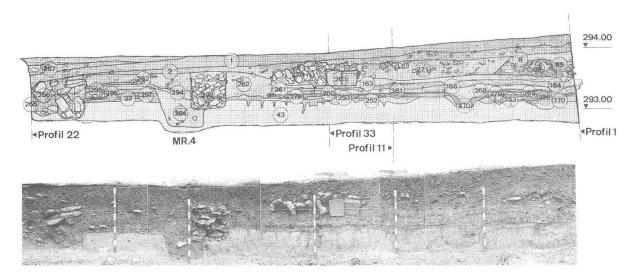
Abb. 42 Augst, Insula 22 (Grabung 1988.51): Profil 10, vgl. Plan mit eingetragenen Profilen. Die römischen Schichten dünnen von Norden nach Süden aus. M. 1:60.

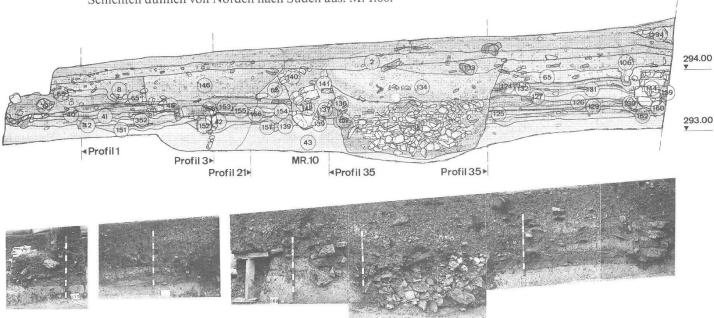
Abb. 43 Augst, Insula 22 (Grabung 1988.51): Profil 5. Die römischen Schichten nehmen von Süden nach Norden ab. Jüngere Gruben (S135, S356) gefüllt mit Bruchsteinabfall zeigen, dass dieser Schichtverlust menschlicher Hilfe zu verdanken ist. M. 1:60.

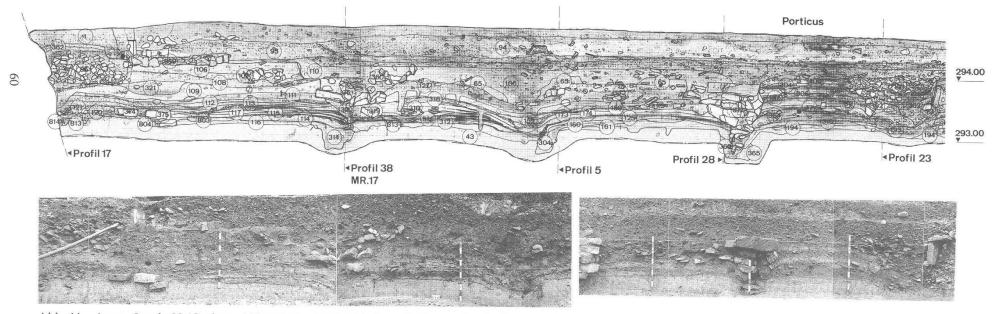
Abb. 44 Augst, Insula 22 (Grabung 1988.51): Profil 18. Erhaltene Schichten des Südhauses A im Grenzbereich zur Grabung 1980.51. M. 1:60.

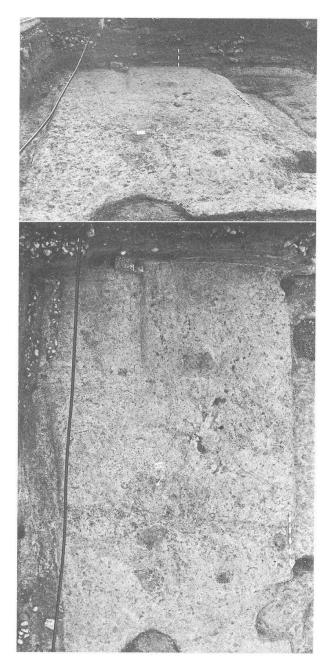
Abb. 46 Augst, Insula 22 (Grabung 1988.51), Zone 1, Bauzustand 1: gewachsener Boden mit ältesten Konstruktionsspuren. *Oben:* Blick von Westen in Richtung Profil 18. *Unten:* Aufsicht. M. etwa 1:70. Pfosten 16 und 60 im Vordergrund, sowie das kiesige Gräbchen W13 links oben heben sich dunkel von der Umgebung ab.

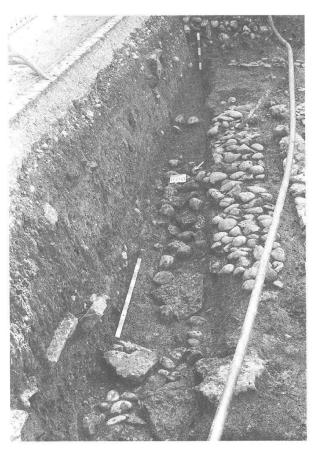
Abb. 51 Augst, Insula 22 (Grabung 1988.51), Zone 1, Bauzustand 5: Abgesunkener Kieselboden des Ostraumes über einem älteren Graben.

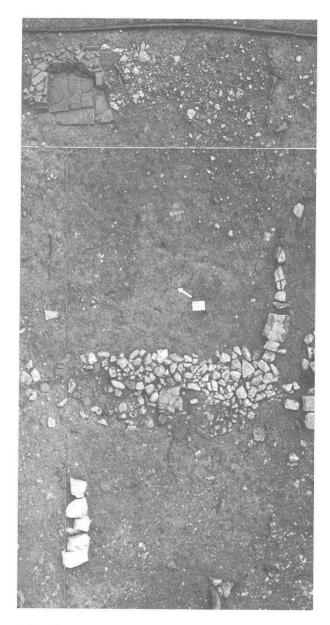
Abb. 52 Augst, Insula 22 (Grabung 1988.51), Zone 1: jüngster holzbauzeitlicher Lehmboden mit zugehöriger Herdstelle. Oben rechts gestellte Ziegel der Lehmwand S102 erkennbar, auf derselben Linie liegend wie die Steinreihe (Auflager) in der Bildmitte; alle sichtbaren Baustrukturen zeitlich jünger als der Lehmboden. Fotomontage. M. etwa 1:50.

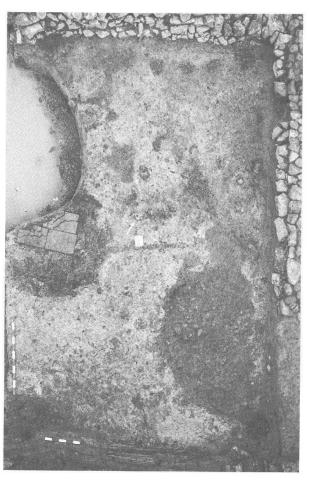
Abb. 54 Augst, Insula 22 (Grabung 1988.51), Zone 2, Bauzustand 3: eingebrachter Zimmerboden aus gestampftem gelbem Lehm, mit Herdplatte, dunklen Holzeinbauverfärbungen in der Fläche sowie zwei ineinandergeschachtelte Gruben (im Bild nicht unterscheidbar; verfüllte Latrine). M. 1:50.

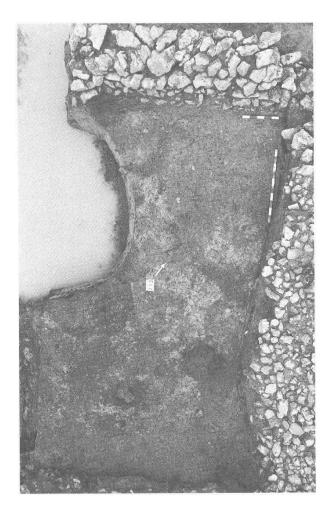
Abb. 55 Augst, Insula 22 (Grabung 1988.51), Zone 2, Bauzustand 3: Lehmboden, verschmutzt mit verziegelter Herdstelle (Abb. 21) in situ. M. etwa 1:50.

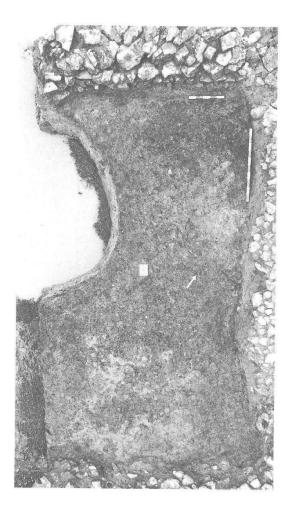
Abb. 56 Augst, Insula 22 (Grabung 1988.51), Zone 2, Bauzustand 4: ausgebreitete Umbauschicht ohne erkennbare Strukturen. M. 1:50.

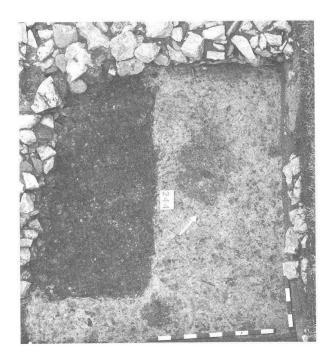
Abb. 57 Augst, Insula 22 (Grabung 1988.51), Zone 3, Bauzustand 1: Grube 94, «Arbeitsgrube» eines Schmiedes gefüllt mit Schmiedeabfall (Hammerschlag). Verfüllte muldenförmige Vertiefung 96 am rechten Grubenrand. M. etwa 1:30.

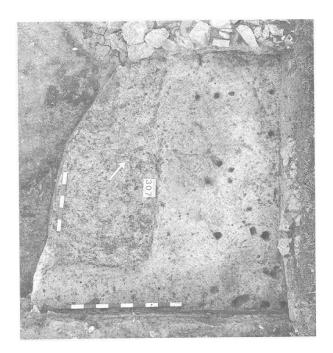
Abb. 58 Augst, Insula 22 (Grabung 1988.51), Zone 3, Bauzustand 1: Gruben 94 und 96 in ausgenommenem Zustand. M. etwa 1:30.

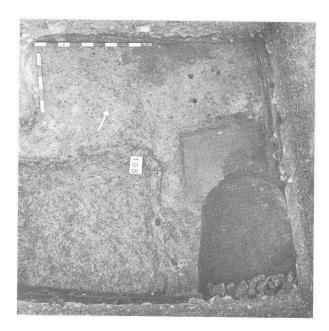
Abb. 59 Augst, Insula 22 (Grabung 1988.51), Zone 3, Bauzustand 1: Feuerplatte auf Unterbau mit Kieseln (Abb. 27), zugehöriges Bodenniveau durch Hitzeausstrahlung ausgetrocknet und gehärtet. Störungen durch jüngere Gruben: links unten Grube 75 rechts späte Störung. M. 1:30.

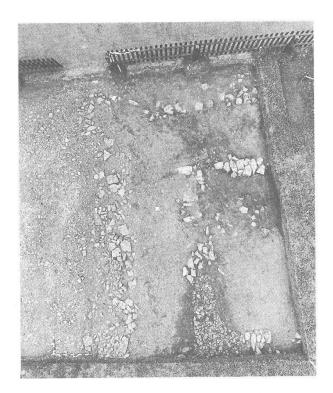
Abb. 60 Augst, Insula 22 (Grabung 1988.51), Zone 3: Unter dem Humus erscheinen spärliche Fundamentreste, Mauerraubgruben (mit kleinteiligem Bauschutt verfüllte Mauergruben). Die Schichten am oberen Bildrand datieren ins frühe 1. Jahrhundert, während am unteren Bildrand die jüngsten originalen Schichten in die zweite Jahrhunderthälfte gehören. Links die Schotterung der römischen Fortunastrasse. M. etwa 1:100.

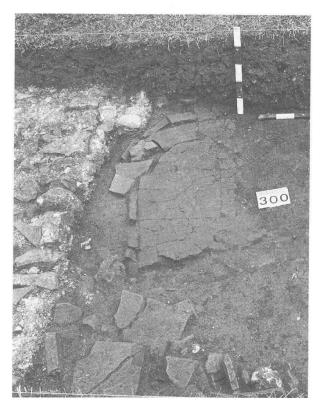
Abb. 63 Insula 22 (Grabung 1988.51): gestörte Herdstelle unmittelbar unter dem Humus.

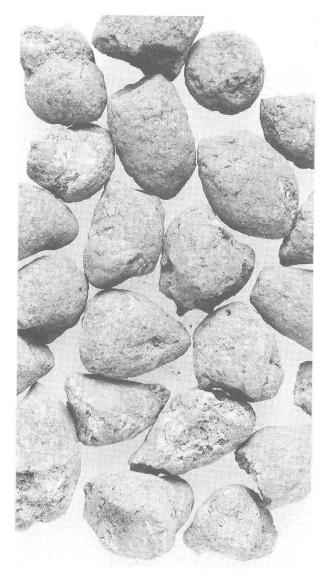
Abb. 66 Augst, Insula 22 (Grabung 1988.51), Zone 3, Bauzustand 3: «Kotsteine» aus dem oberen Teil der Latrine FK C05013.37. M. 1:1.
