# Beobachtungen zum Baumaterial in den Fundamenten eines neuzeitlichen Bauernhofes in Augst

(Grabung 1989.53 auf Parzelle 435, Kastelen/Giebenacherstrasse)

Peter Rebmann

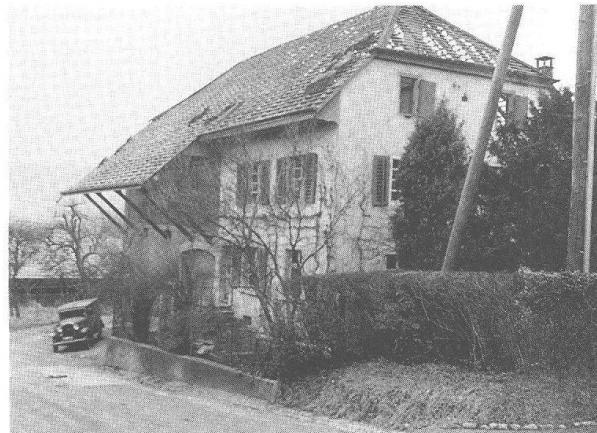
Abb. 1 Süd- und Westfassade des ehemaligen Bauernhofes Frey-Bohny an der Giebenacherstrasse, kurz vor dem Abbruch im Januar 1952. Die Dachziegel sind schon entfernt.

Wie unsere Nachforschungen ergaben, erfolgte der Abbruch des hier stehenden Hofes Frey-Bohny auf der einstigen Parzelle 219 am 14.01.1952 (Abb. 1; vgl. Anm. 1). Unser Mitarbeiter W. Hürbin vom Ruinendienst teilte uns mit, dass er als junger Mann beim Abbruch mitgeholfen habe, das genaue Jahr jedoch nicht mehr in Erinnerung habe. Das Baujahr des ehemaligen Bauernhauses war leider nicht zu ermitteln; es wird wohl im 18. Jahrhundert entstanden sein.

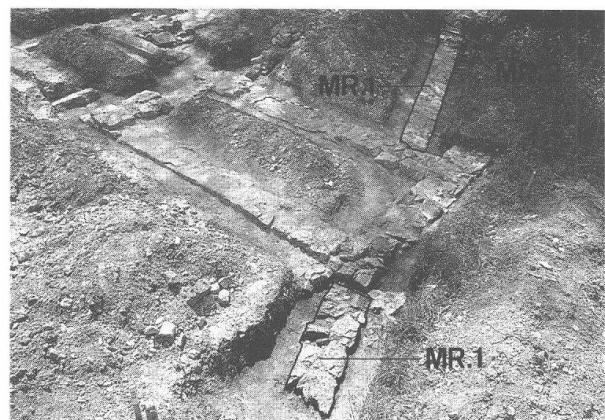
Abb. 3 Die römischen Mauern (MR 1 und MR 2) auf der nördlichen Seite des ehemaligen Bauernhofs Frey-Bohny.

Im nördlichen Teil konnten wir zwei *römische* Mauerzüge von hervorragender Qualität freilegen (Abb. 3). Diese Mauerfluchten stehen in keinerlei Beziehung zum darüber erstellten modernen Mauerwerk.
