**Artikel:** Die Ergebnisse der Sondierung und Bauuntersuchung an der Curia und Basilika-Stützmauer in Augusta Rauricorum (Grabung 1990.53)

# Die Ergebnisse der Sondierung und Bauuntersuchung an der Curia und Basilika-Stützmauer in Augusta Rauricorum (Grabung 1990.53)

Peter-Andrew Schwarz und Markus Trunk  
(unter Mitarbeit von Markus Schaub)

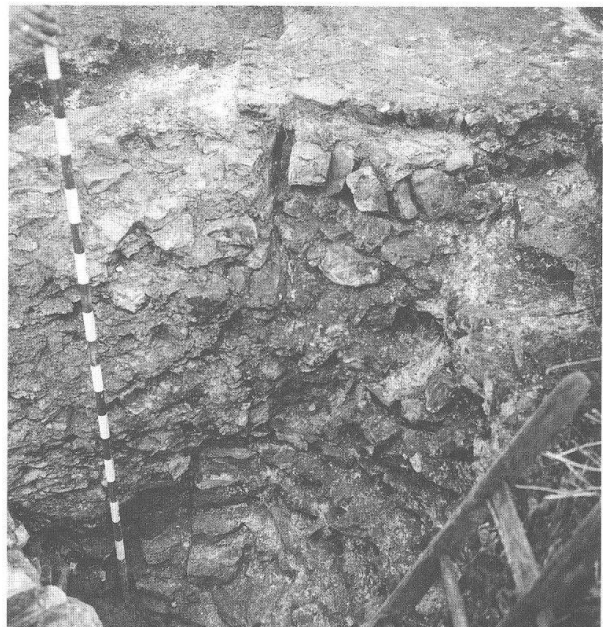
Abb. 10 Augst BL, Grabung 1961.60. Blick aus dem Inneren der Curia auf den Anschluss der Curiamauer (MR 1) an die ältere Basilika-Stützmauer (zur Lage vgl. Abb. 7). Die kaum erkennbare Baufuge legt nahe, dass die Curia 1 an die ältere Basilika-Stützmauer angebaut worden ist; Blick von Norden.

Dies bestätigt auch eine anlässlich der Freilegungs- und Konservierungsarbeiten dokumentierte Baufuge zwischen der Curiamauer und der älteren Basilika-Stützmauer (Abb. 10). Die Curia 1 ist folglich, viel-

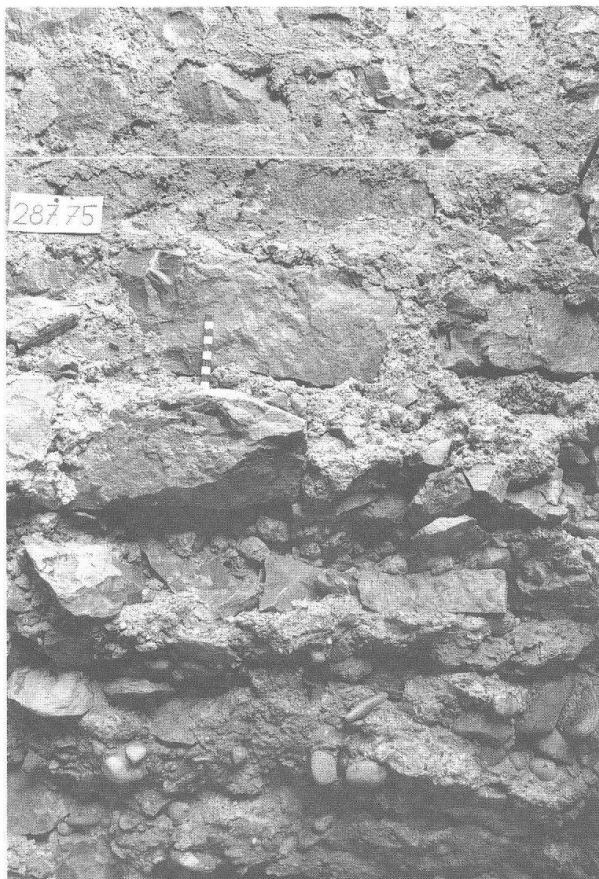
Abb. 23 Augst BL, Grabung 1990.53. Detail an der jüngeren Basilika-Stützmauer. Im unteren Bildteil ist das leicht einziehende, direkt in die Baugrube gemauerte Fundament zu erkennen. Der fast noch in baufrischem Zustand erhaltene untere Teil des aufgehenden Mauerwerkes ist – wie u.a. auch die anhaftenden Kiesel zeigen – unmittelbar nach dem Hochziehen der Mauer wieder mit angeböschtem Erdreich verdeckt worden (vgl. auch Abb. 20,C). Blick nach Westen.
