Zeitschrift: Jahresberichte aus Augst und Kaiseraugst
Herausgeber: Augusta Raurica
Band: 12 (1991)

Die Ergebnisse der Sondierung und Bauuntersuchung an der Curia und Basilika-Stützmauer in Augusta Rauricorum (Grabung 1990.53)

Peter-Andrew Schwarz und Markus Trunk
(unter Mitarbeit von Markus Schaub)

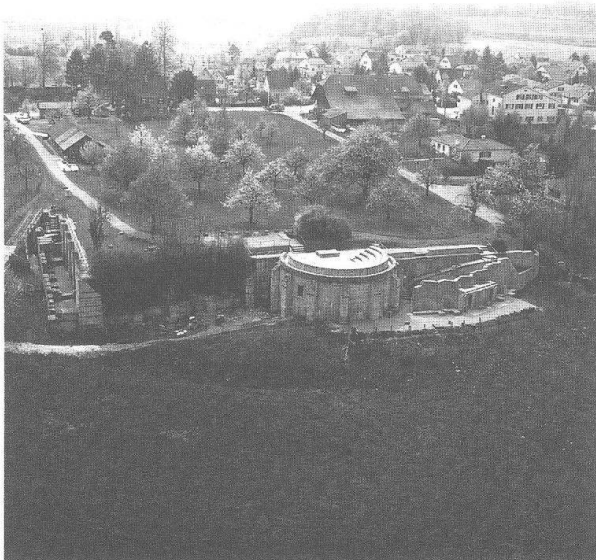
Abb. 2 Augst BL, Region 1. Blick von Osten auf die Curia und die jüngere Basilika-Stützmauer (MR 2) mit dem sog. Treppenhaus (rechts im Bild; vgl. auch Abb. 1). Auf der Curia sind die Sitzstufen der Decurionen und das Podium für die Sessel der Duoviri Coloniae zu erkennen. Unter dem von modernen Strassen umrahmten Wiesland, das westlich an die Curia und jüngere Basilika-Stützmauer anschliesst, liegen die Basilika und das Hauptforum (vgl. Abb. 1).

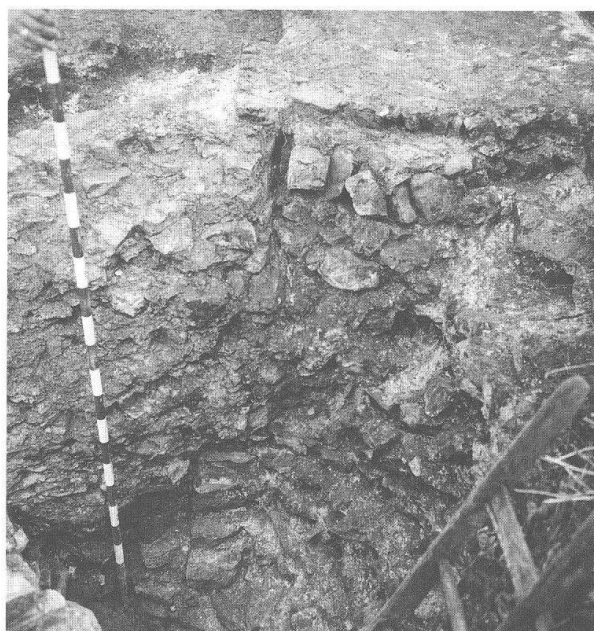
Abb. 10 Augst BL, Grabung 1961.60. Blick aus dem Inneren der Curia auf den Anschluss der Curiamauer (MR 1) an die ältere Basilika-Stützmauer (zur Lage vgl. Abb. 7). Die kaum erkennbare Baufuge legt nahe, dass die Curia 1 an die ältere Basilika-Stützmauer angebaut worden ist; Blick von Norden.

Dies bestätigt auch eine anlässlich der Freilegungs- und Konservierungsarbeiten dokumentierte Baufuge zwischen der Curiamauer und der älteren Basilika-Stützmauer (Abb. 10). Die Curia 1 ist folglich, viel-

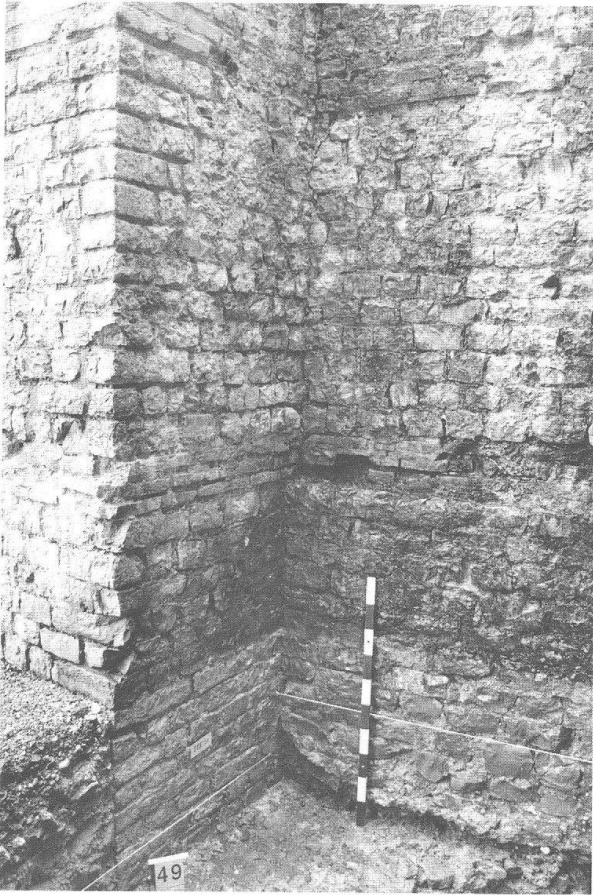
Abb. 18 Augst BL, Grabung 1990.53. Blick in den Winkel zwischen Strebepfeiler 8 (MR 3, links im Bild) und der Curiamauer (MR 1, rechts im Bild). Der Bildausschnitt zeigt, dass der Strebepfeiler 8 – im Gegensatz zur Curiamauer – ab Oberkante des Fundamentklotzes auf Sicht gemauert worden ist. Der mit dem Massstab gekennzeichnete Teil der deutlich gröber strukturierten Curiamauer war in der Antike in eine heute verschwundene Böschung eingetieft. Er steht – wie die Baufuge zeigt – bis auf die Höhe des ersten Ziegeldurchschusses auch nicht im Verband mit dem Strebepfeiler 8. Das schmale Erdband zwischen der Oberkante des Fundamentklotzes und der Curiamauer spricht ebenfalls dafür, dass der untere Teil des Strebepfeilers und die Curiamauer nicht gleichzeitig, sondern etappenweise hochgezogen worden sind. Blick nach Osten.

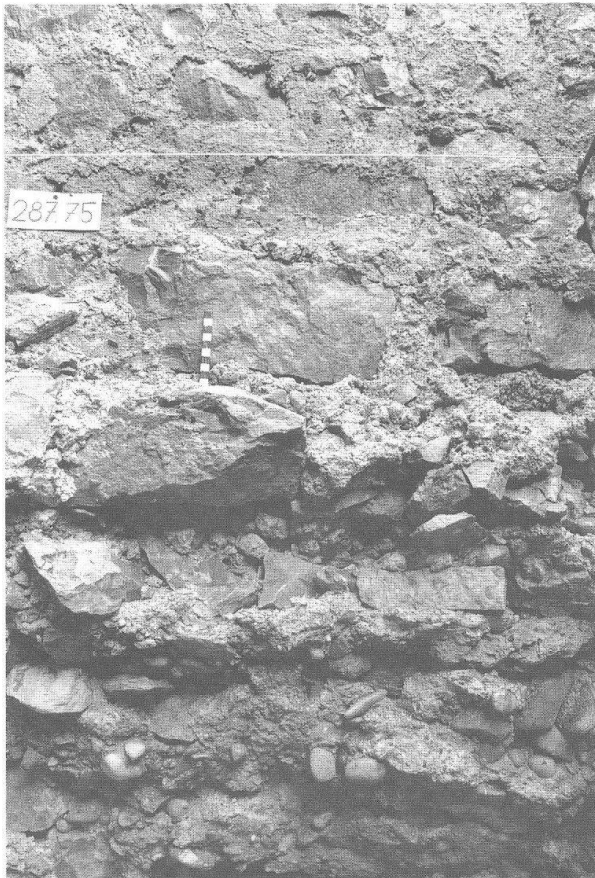
Abb. 23 Augst BL, Grabung 1990.53. Detail an der jüngeren Basilika-Stützmauer. Im unteren Bildteil ist das leicht einziehende, direkt in die Baugrube gemauerte Fundament zu erkennen. Der fast noch in baufrischem Zustand erhaltene untere Teil des aufgehenden Mauerwerkes ist – wie u.a. auch die anhaftenden Kiesel zeigen – unmittelbar nach dem Hochziehen der Mauer wieder mit angeböschtem Erdreich verdeckt worden (vgl. auch Abb. 20,C). Blick nach Westen.

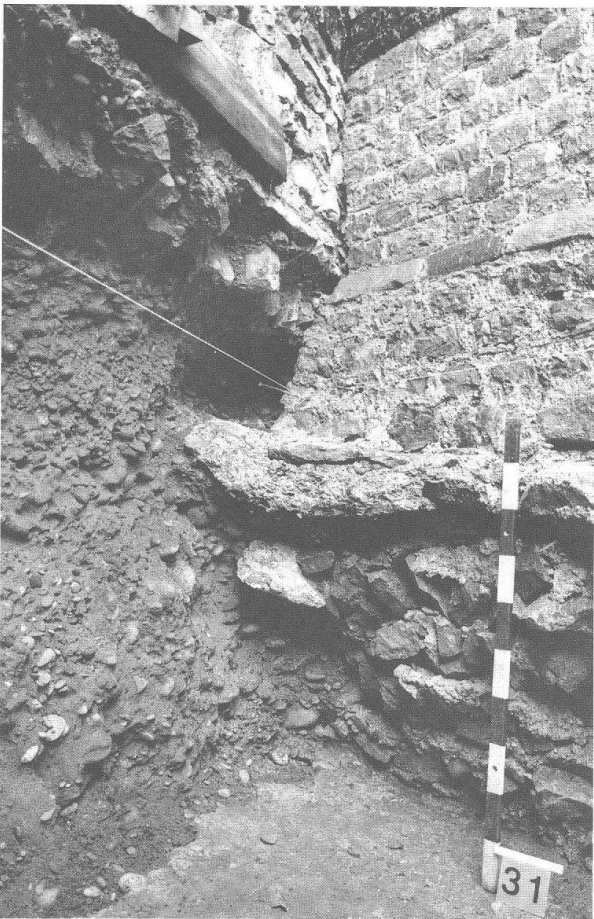
Abb. 25 Augst BL, Grabung 1990.53. Blick in den Winkel zwischen dem auf dem gewachsenen Kies sitzenden Fundament der Curiamauer (MR 1, links im Bild) und der jüngeren Basilika-Stützmauer (MR 2, rechts im Bild). Der bereits von K. Stehlin dokumentierte Befund (Grabung 1908.60, Abb. 5 und 6) zeigt oben die Stossfuge zwischen der jüngeren Basilika-Stützmauer (MR 2) und der (älteren) Curiamauer (MR 1). Deutlich ist hier auch zu erkennen, dass das Fundament der jüngeren Basilika-Stützmauer unter die Unterkante der (älteren) Curiamauer zieht. Blick nach Süden.

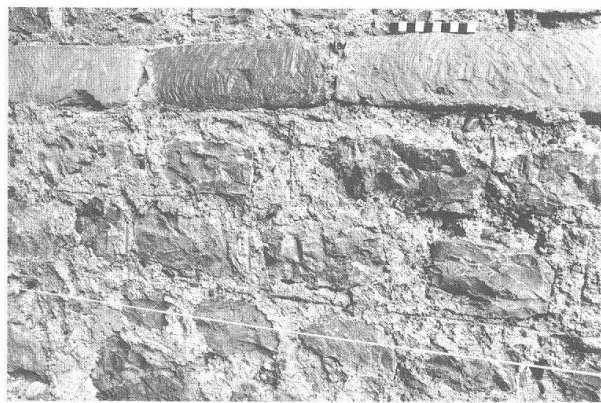
Abb. 26 Augst BL, Grabung 1990.53. Detail an der jüngeren Basilika-Stützmauer (MR 2). Die z.T. stark mit Mörtel verschmutzte Sandsteinfase und das noch in fast baufrischem Zustand erhaltene, mit Fugenstrich versehene Mauerwerk sind unmittelbar nach dem Hochziehen wieder mit einer Anböschung verdeckt worden (vgl. auch Abb. 20,C). Blick nach Westen.
