Basilika-Stützmauer in Augusta Rauricorum (Grabung 1990.53)

Die Ergebnisse der Sondierung und Bauuntersuchung an der Curia und Basilika-Stützmauer in Augusta Rauricorum (Grabung 1990.53)

Peter-Andrew Schwarz und Markus Trunk (unter Mitarbeit von Markus Schaub)

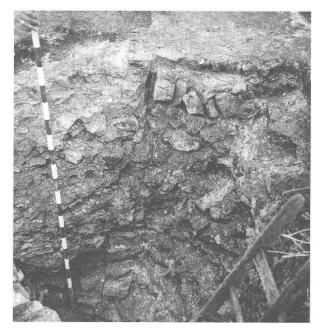
Abb. 10 Augst BL, Grabung 1961.60. Blick aus dem Inneren der Curia auf den Anschluss der Curiamauer (MR 1) an die ältere Basilika-Stützmauer (zur Lage vgl. Abb. 7). Die kaum erkennbare Baufuge legt nahe, dass die Curia 1 an die ältere Basilika-Stützmauer angebaut worden ist; Blick von Norden

Dies bestätigt auch eine anlässlich der Freilegungsund Konservierungsarbeiten dokumentierte Baufuge zwischen der Curiamauer und der älteren Basilika-Stützmauer (Abb. 10). Die Curia 1 ist folglich, viel-

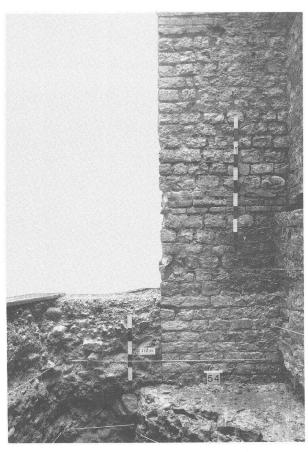
Abb. 17 Augst BL, Grabung 1990.53. Blick auf den Fundamentvorsprung und das Aufgehende von Strebepfeiler 8 (MR 3). Links im Bild ist der obere Teil von Profil 2, rechts im Bild die Curiamauer (MR 1) zu erkennen. Letztere steht nicht im Verband mit dem Fundamentvorsprung des Strebepfeilers, sondern liegt auf einem schmalen Erdband auf, das während des Bauvorganges auf den Fundamentvorsprung gerutscht ist. Blick von Westen.
