Band: 12 (1991)

Augster Osttor (Grabung 1990.52)

Neue Erkenntnisse zur Umfassungsmauer des Grabmonumentes beim Augster Osttor (Grabung 1990.52)

Markus Schaub

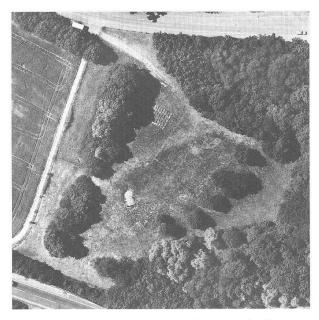
Abb. 3 Augst BL, Osttorgebiet. Luftaufnahme 1989. Zustand vor Beginn der Restaurierungsarbeiten am Osttor. Bewuchsmerkmale aufgrund der Trockenheit. Genordet.

Dies war die letzte Grabung im Osttorgebiet bis zu den aktuellen Restaurierungsarbeiten (und Teilrekonstruktionen) und den damit verbundenen Dokumentationsarbeiten. Die Abbildung 3 zeigt den Zustand des Osttores vor Beginn der diesjährigen Arbeiten.

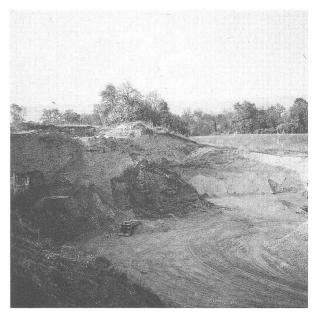
Abb. 6 Augst BL, Osttor. Mergelgrube «Frey» 1953. Blick nach Norden.

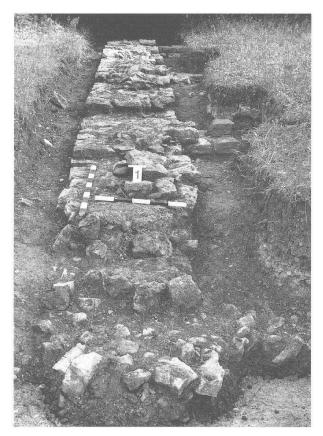
Abb. 8 Augst BL, Grabung 1990.52 (Osttor). Stützmauer Ost, Mauer 8. Blick nach Norden.

Die Oberfläche der östlichen Stützmauer 8 wurde auf ihrer gesamten Länge freigelegt (Abb. 4 und 8). Sie ist 75 cm breit und liegt 6 m östlich des Grabmals.

Auf der Ostseite der Mauer 8 haben sich noch 6 Stützpfeiler erhalten, die in einem Abstand von 2,4 bis 2,5 m errichtet wurden. Mit Ausnahme des nur noch in Fundamentresten erhaltenen südlichsten Pfeilers waren alle übrigen mit Sandsteinbinder versehen (Abb. 4; 8; 9). Diese Sandsteinquader hatten fast durchwegs einen «Zierschlag» (d. h. schräge Hiebrillen in Pfeilspitzform), wie er auch an anderen Orten vorkommt²¹. Obwohl nicht bei jedem Strebepfeiler auf gleicher Höhe liegend, können sie der steinsichtig verputzten und mit Fugenstrich versehenen Mauer (siehe unten) ein dekoratives Aussehen gegeben haben.

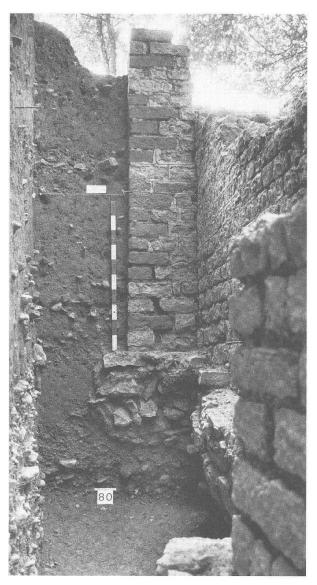
Abb. 9 Augst BL, Grabung 1990.52 (Osttor). Ansicht an Profil 3 mit Stützpfeiler. Rechts anschliessend Mauer 8. Blick nach Süden.

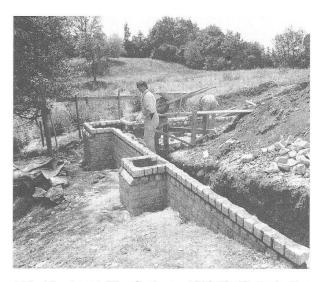
Abb. 15 Augst BL, Grabung 1990.52 (Osttor). Rekonstruktionsarbeiten an der Südecke der Mauer 8 durch den Augster Konservierungs- und Ruinendienst. Blick nach Südwest.

Im Jahre 1990 wurde mit den Konservierungs- und Restaurierungsarbeiten des Areals beim Augster Osttor begonnen, welches in nächster Zukunft mit diversen Attraktionen dem Publikum zugänglich sein wird. Als erstes wurde die Stützmauer des Grabmals konserviert, begleitend dokumentiert und rekonstruiert (Abb. 15).
