Zeitschrift:	Jahresberichte aus Augst und Kaiseraugst
Herausgeber:	Augusta Raurica
Band:	13 (1992)
Artikel:	Zur Baugeschichte und Situation des Grabmonumentes beim Augster Osttor (Grabung 1991.52)
Autor:	Schaub, Markus
DOI:	https://doi.org/10.5169/seals-395526

Zur Baugeschichte und Situation des Grabmonumentes beim Augster Osttor (Grabung 1991.52)

Markus Schaub

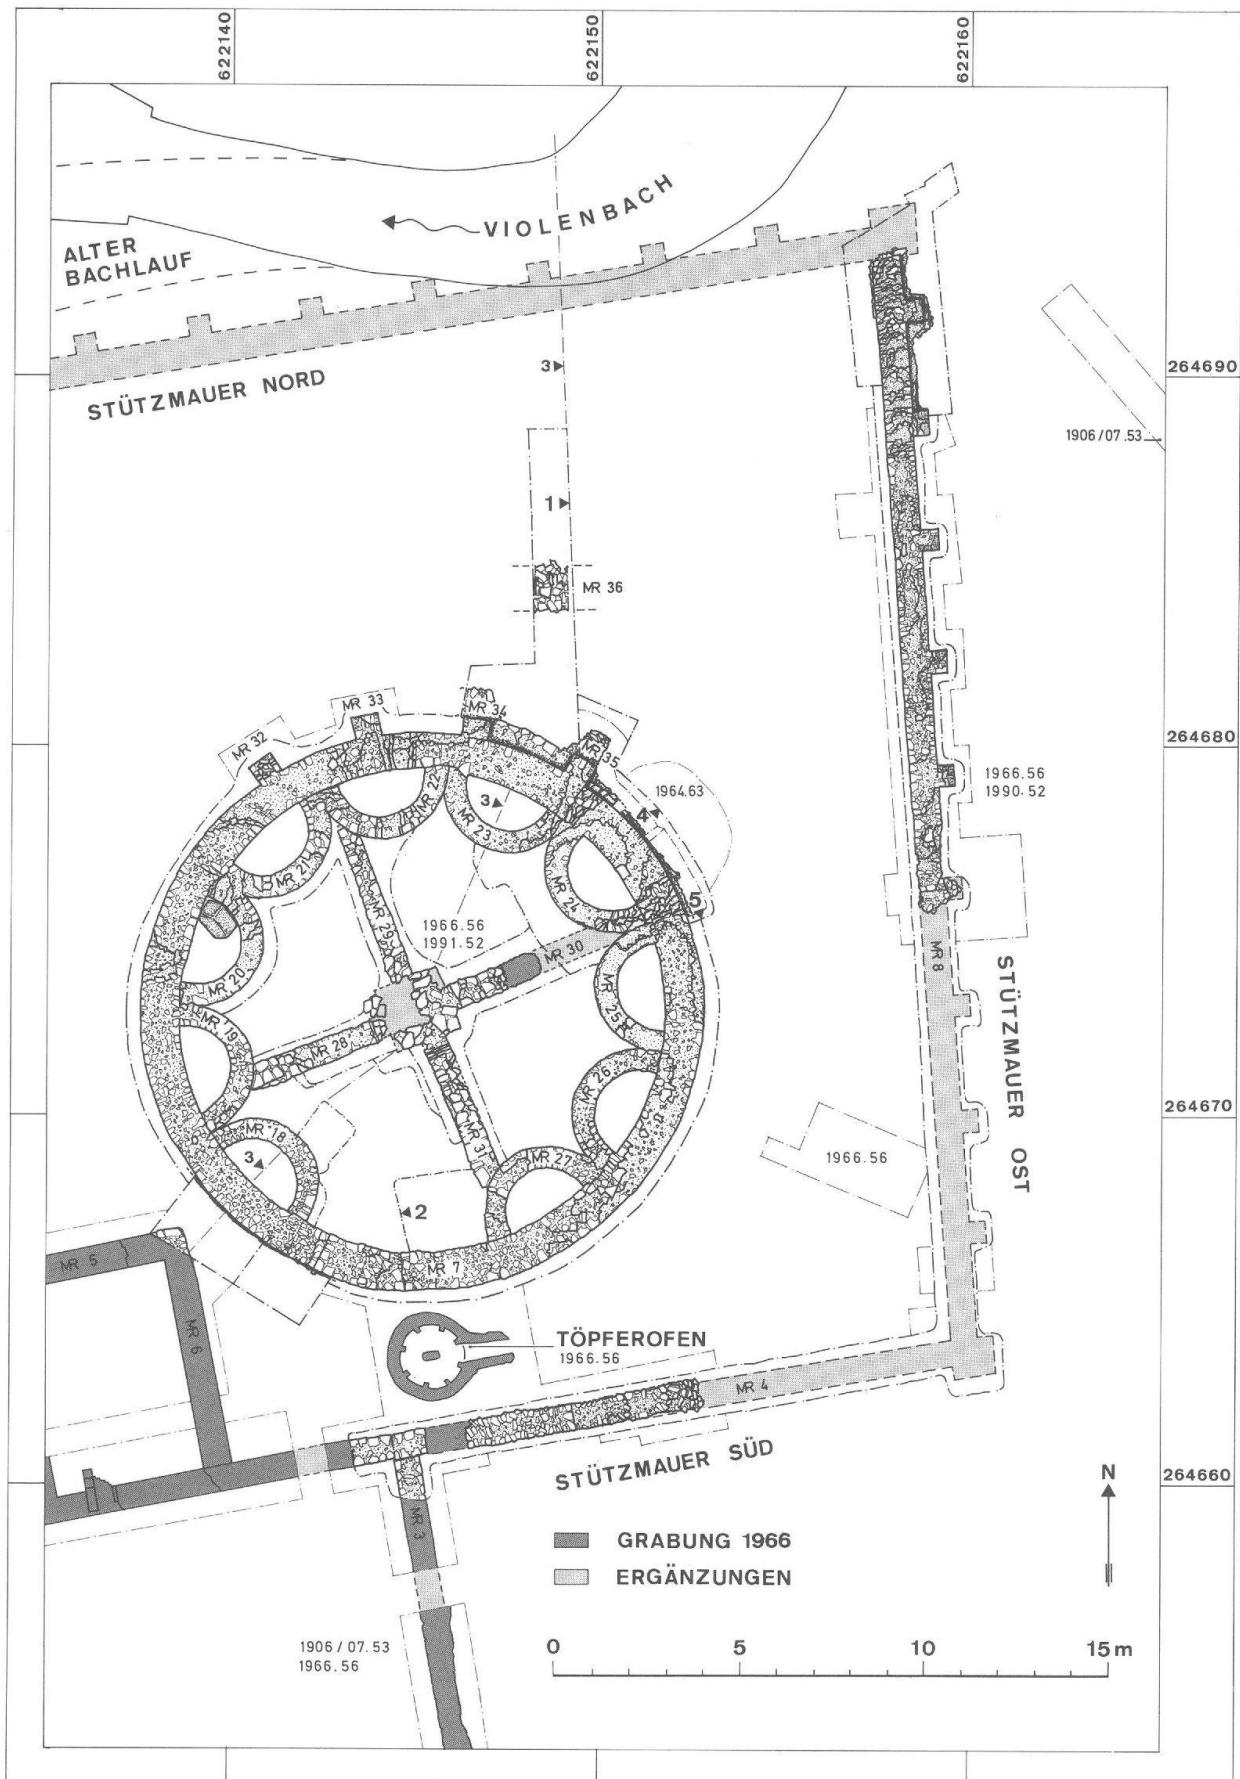
Abb. 2 Augst BL, Osttor. Steingerechter Plan der Grabungen 1966.56 (mit Ergänzungen) und 1991.52. M. 1:200.

Der innere Bereich des Grabmonumentes (Abb. 2) konnte 1991 aus terminlichen und finanziellen Gründen nur soweit freigelegt werden, dass eine Restaurierung und Konservierung aller Mauern möglich wurde. An verschiedenen Orten sind die Einfüllschichten der Grabung 1966.56 nicht entfernt worden, da dies zuviel Aufwand bedeutet hätte.

Rundmauer 7: Die Grabtrotunde weist einen annähernd kreisrunden Aussendurchmesser von 15,15 m auf (Abb. 2 und 14). Er variiert zwischen 15,10 und 15,20 m. Diese «Ungenauigkeit» kann auch nachträglich durch Bewegungen des Baugrundes über dem unebenen Gelände entstanden sein und muss nicht zwangsläufig schon während des Bauens bestanden haben (s. oben). Es ist anzunehmen, dass das ursprüngliche Konzept von einem *Bauschema* des Grabtambours mit 50 römischen Fuss Aussendurchmesser ausging (zur Frage des Grundrissplanes und seiner Metrologie s. unten mit Abb. 29).

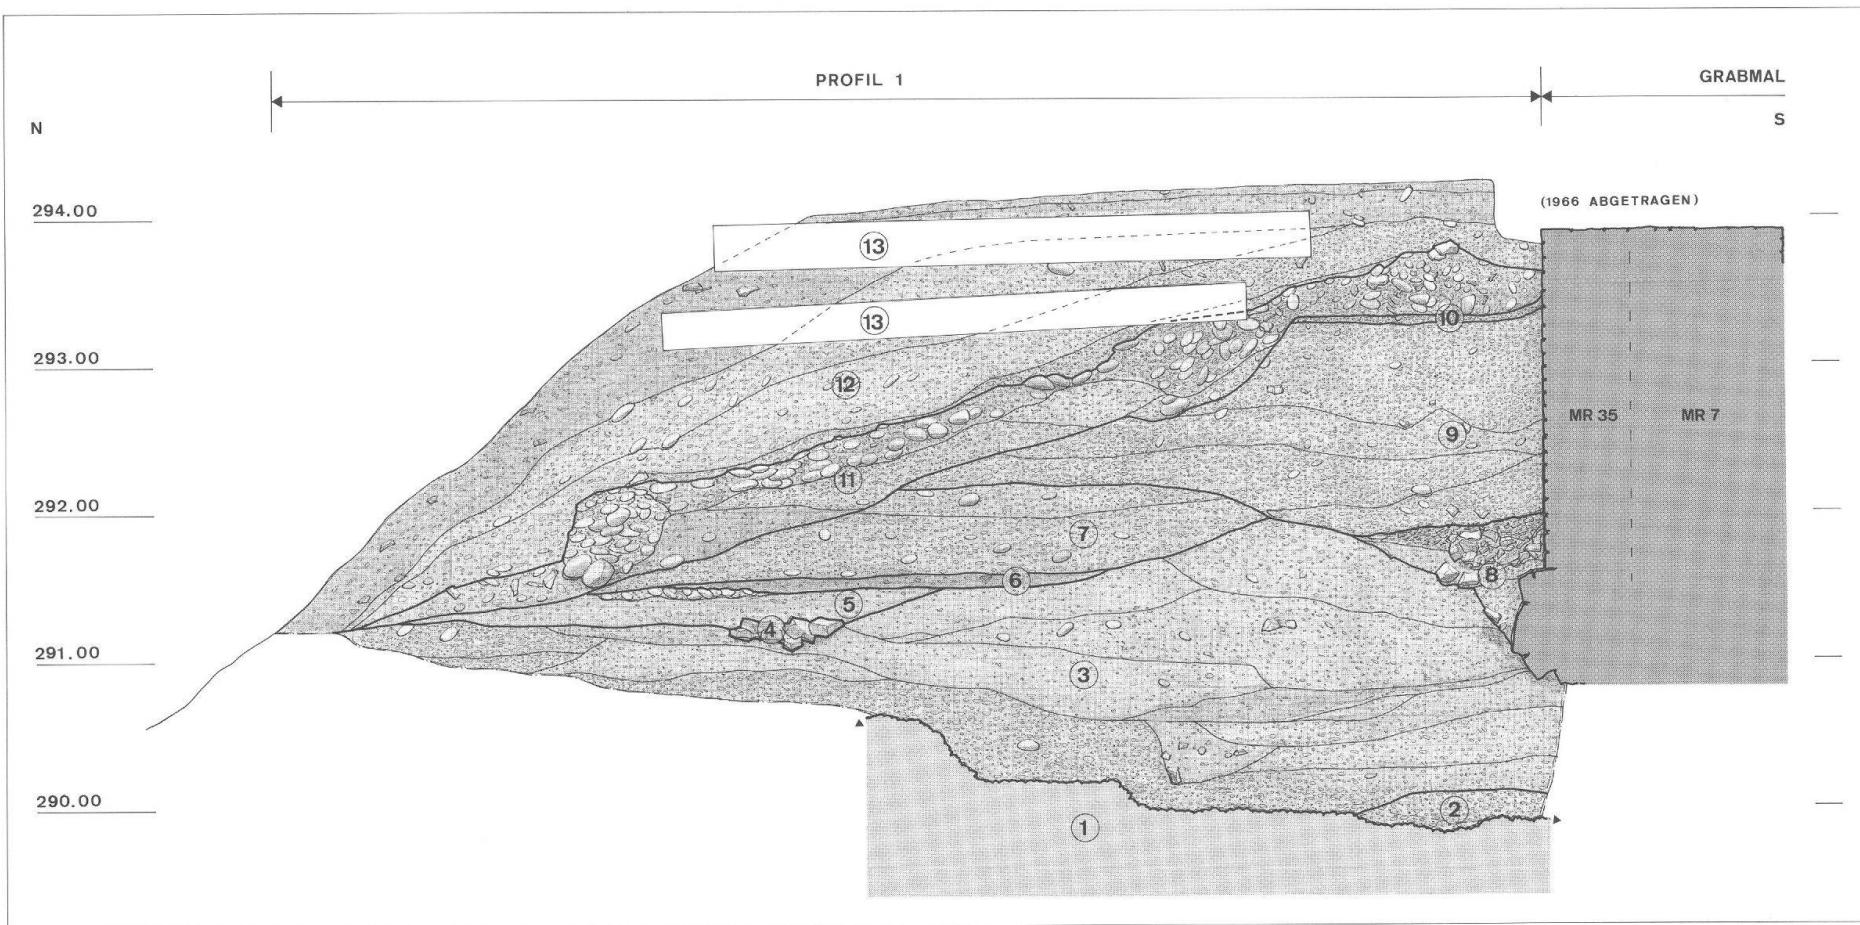
Abb. 3 Augst BL, Osttor. Profil 1 (Lage: Abb. 2 und 12). M. 1:50.

- 1 Nagelfluh, gewachsener Boden.
 2 Sandig-kiesiges Material, gewachsener Boden.
 3 Diverse Füll- und Planieschichten.
 4 Fundament der *Mauer 36*.
 5 Füll- und Planieschicht (an Oberkante evtl. kurzfristiger Gehhorizont).
 6 Verlagerte Kulturhorizonte.
 7 Planie- und Füllschichten aus der Zeit vor dem Bau des Grabmonumentes.
 8 Werkschutt von der Feinbearbeitung des aufgehenden Mauerwerks und vom Hinterfüllen der Fundamentgrube. Schichten aus der Bauzeit des Grabmonumentes.
 9 Planieschichten zur Terrassierung. Nach dem Bau der Nordstützmauer und vor der Benutzungszeit des Grabmonumentes.
 10 Kiesiges Gehniveau zur Zeit des Grabmonumentes.
 11 Spätömische Abbruchschichten, abgelagert nach Unterspülung und Absturz der Nordstützmauer. Die vielen Kiesel scheinen den Drainageschichten (u.a. in den Entlastungsbögen) zu entstammen.
 12 Nachrömische bis neuzeitliche Schichten.
 13 Bretter der Grabenverspissung (Grabung 1991).

Die so entstandene «Grube» wurde nach dem Abbau wieder mit diversen Füllschichten grob planiert (Abb. 3, Schicht 3 [Profil 1])⁷.

In diese Schichten wurde die Mauer 36 eingetieft (Abb. 3, Schicht 4 [Profil 1]). Das erhaltene Fundament bestand aus einer lockeren Kalksteinschüttung, dessen Steine lokal mit wenig Mörtel gefestigt waren (Abb. 2 und 4).

In der schmalen Nordsondierung, die an ihrer Unterkante kaum noch 60 cm breit war, konnte nur wenig Schichtmaterial untersucht werden. Keine der vorwiegend kiesigen Schichten 2 bis 7 in Profil 1 (Abb. 3) hat datierendes Fundmaterial ergeben⁹.

Alle Funde, welche Hinweise zur Datierung des Grabmalabbruchs liefern, stammen aus Schicht 11 in Profil 1 (Abb. 3,11). Es wurden darin u.a. drei Bronzemünzen gefunden (Bestimmung Markus Peter):

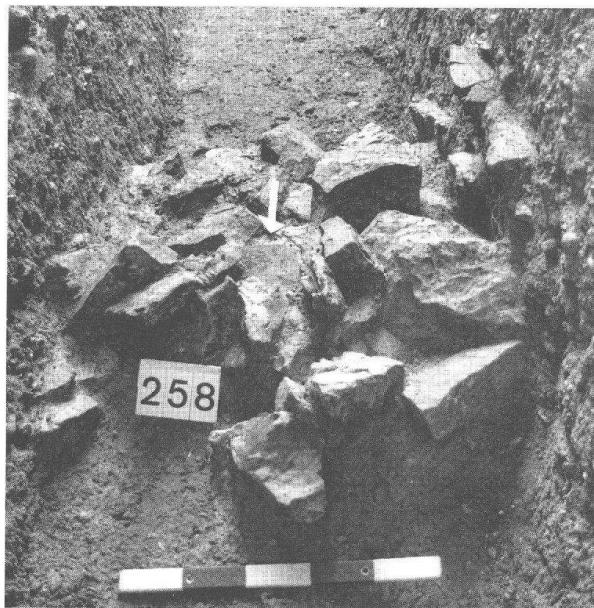
Abb. 4 Augst BL, Osttor. Fundamentreste der Mauer 36. Blick gegen Süden. Links Profil 1 (Abb. 3).

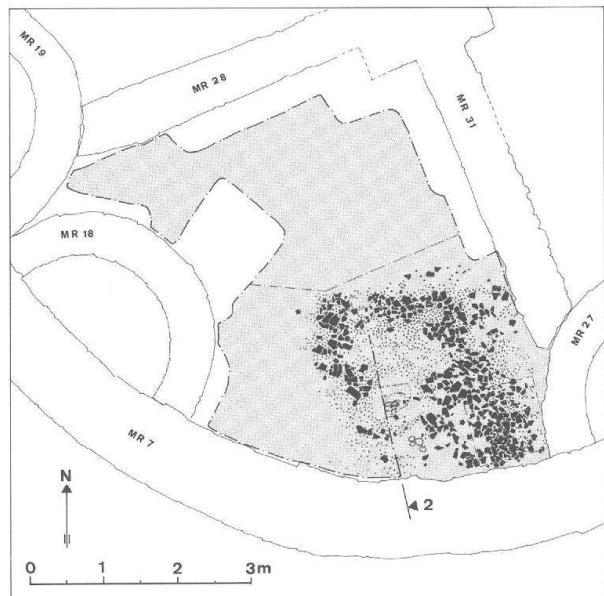
Abb. 6 Augst BL, Osttor. Grabungen 1966.56 und 1991.52. Kremationsplatz aus der Zeit vor dem Bau des Grabmonumentes, oberes Niveau (vgl. Abb. 8). M. 1:100.
Schwarz: Amphorenscherben.
Linie 2: Lage von Profil 2 (Abb. 9).
Helle runde Fläche in der Profilmitte: Stelle des Brandgraben mit Leichenbrand, Nägeln des hölzernen Behälters und Balsamarien.

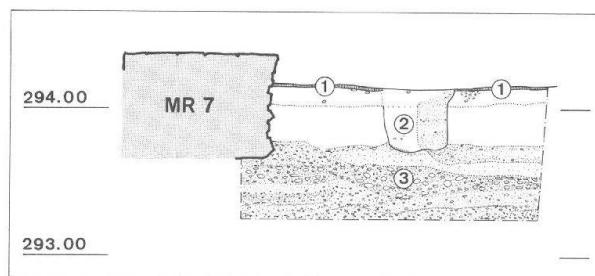
Abb. 9 Augst BL, Osttor. Grabung 1966.56. Profil 2 (Lage: Abb. 6). M. 1:50.

- 1 Brandplatz des Scheiterhaufens. Verziegelter Lehm.
- 2 In die Brandplatte eingetiefe Grabgrube (Leichenbrand und zwei Glasbalsamarien in einer genagelten Holzkiste).
- 3 Gewachsener Boden.

Die Brandplatte wurde nach dem Entfernen aller Funde und dem Abtragen eines Teiles der Fläche für ein Profil (Abb. 9) wieder zugeschüttet, ebenso alle Mauern des Grabmonumentes.

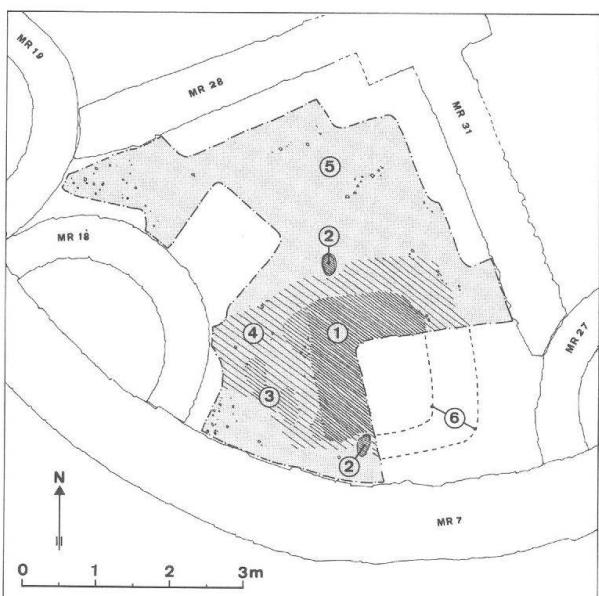
Abb. 8 Augst BL, Osttor. Grabung 1991.52. Kremationsplatz aus der Zeit vor dem Bau des Grabmonumentes, unteres Niveau (vgl. Abb. 6). M. 1:100.

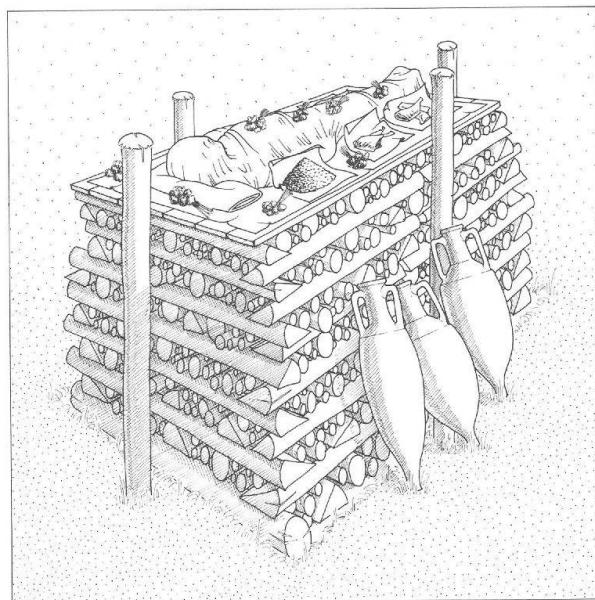
Abb. 11 Augst BL, Osttor. Rekonstruktionsversuch des Scheiterhaufens. Dem Toten wurden folgende Speisebeigaben mitgegeben: drei mit Wein gefüllte Amphoren, Teile eines Schweines, eines Schafes oder einer Ziege, sowie Reste von Hase oder Huhn und mindestens 2,5 kg Getreide, Hülsenfrüchte und Obst.

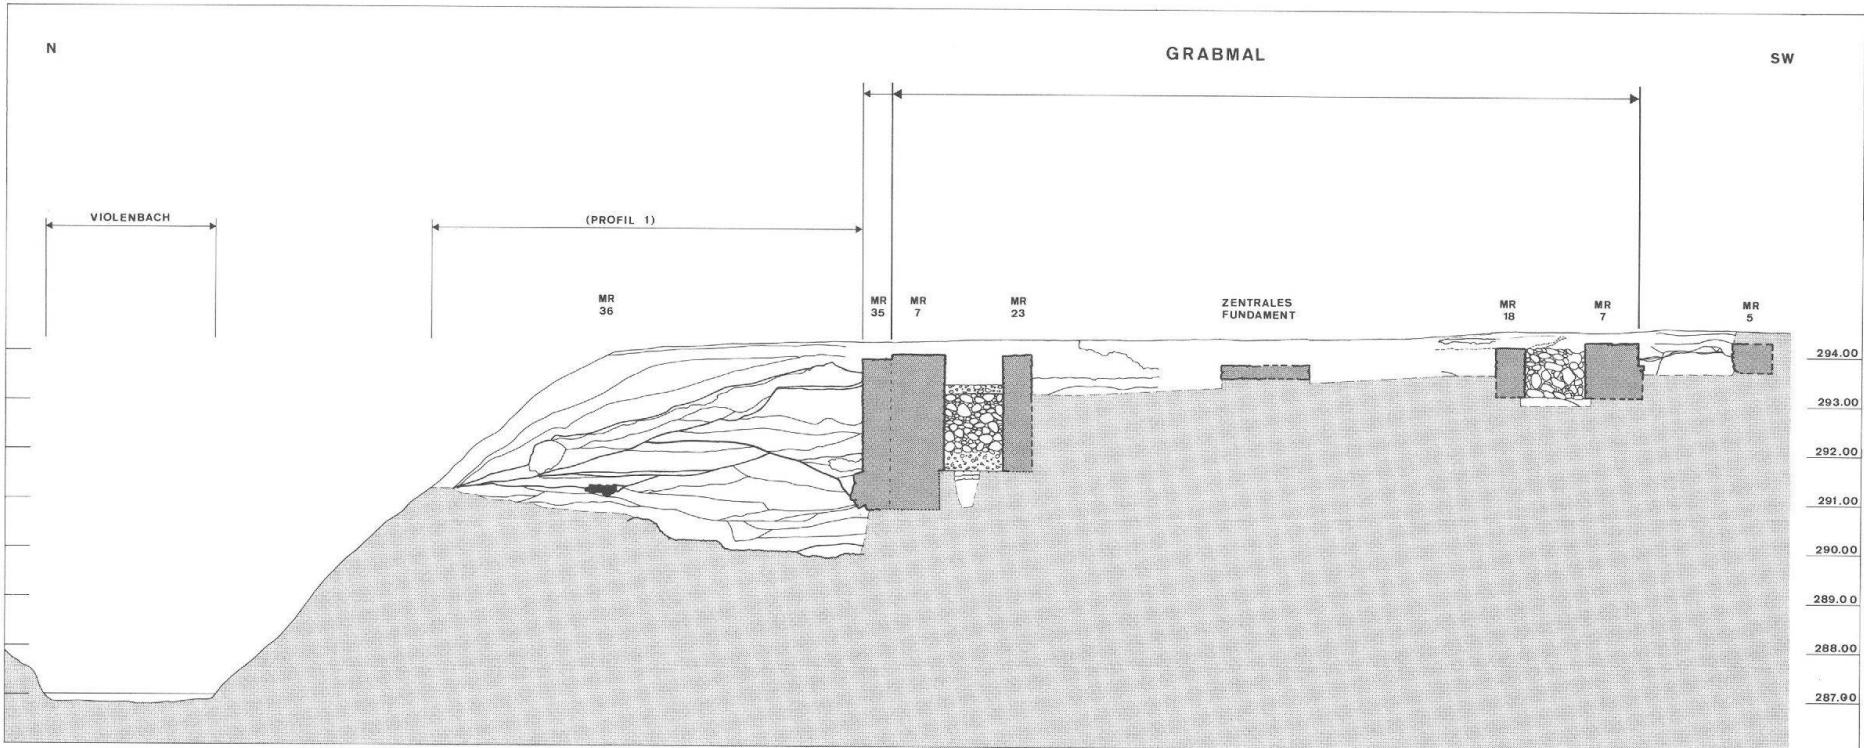
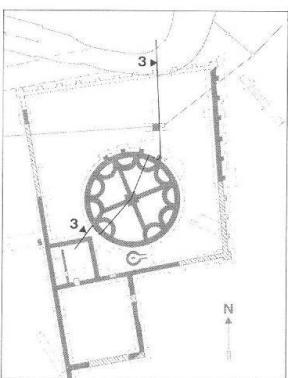
Abb. 12 Augst BL, Osttor. Profil 3. M. 1:150. Rekonstruiertes Idealprofil durch das Grabmonument (Grabungen 1966.56 und 1991.52). Die Nordseite des Grabtambours ist gegen das Violenbachtal über 2 m tiefer fundiert als im Süden. Links: Situation des Profils 1 (Abb. 3). Ohne Massstab.

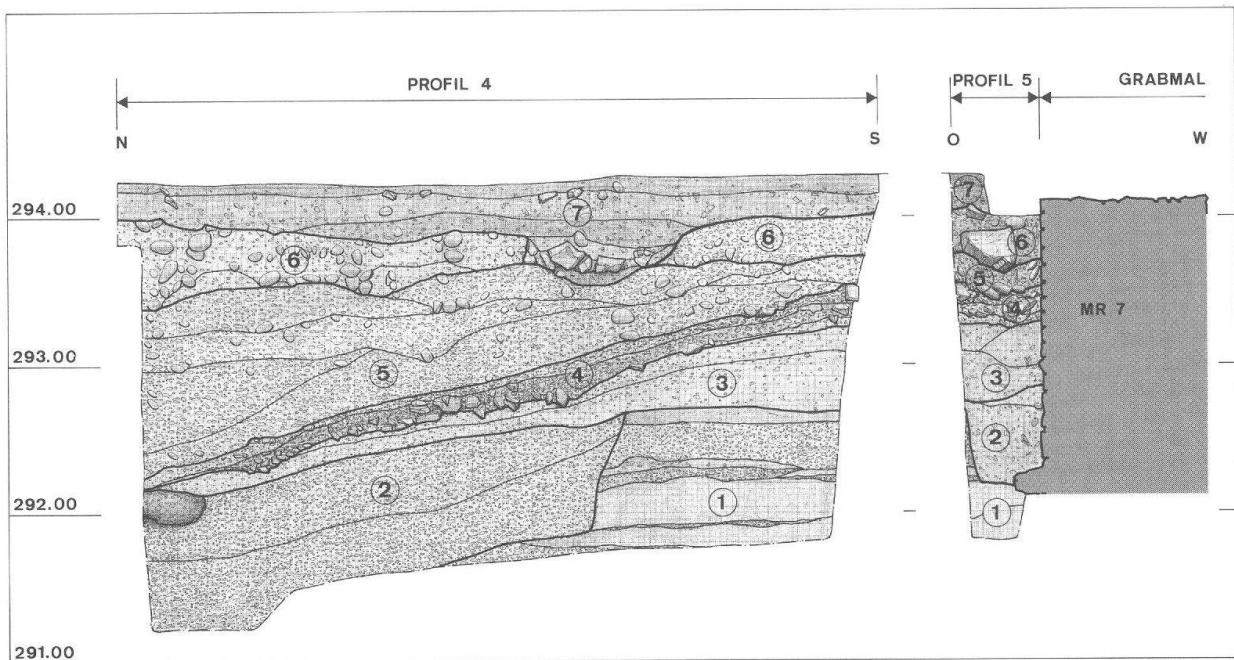
Abb. 13 Augst BL, Osttor. Profile 4 und 5 (Lage: Abb. 2). M. 1:50.

- 1 Gewachsener Boden, sandiges bis kiesig-mergliges Material.
 - 2 Bauzeit des Grabmonumentes. Verfüllung der Fundamentgrube (diese wurde schräg geschnitten und läuft ins Profil).
 - 3 Anschüttungen (s. auch Abb. 3, Profil 1, Mitte Schicht 8).
 - 4 Werk- und Abfallschichten aus der Bauzeit des Grabmonumentes (unten Kalkstein-, oben Sandsteinschutt).
 - 5 Planie- und Füllschichten (Terrassierung des Grabmonumentgeländes).
 - 6 Abbruchschutt mit Gesimsfragment (s. Abb. 27, rechts).
 - 7 Nachrömische bis neuzeitliche Schichten.
- Benutzungsschichten waren in diesem Profil nicht festzustellen. Wahrscheinlich sind sie erodiert (s. dazu Abb. 3, Profil 1, Schichten 10 und 11).

Eine Untersuchung der Schichten bis auf den gewachsenen Boden war nur in drei kleinen Flächen möglich: in der Nordsondierung gegen das Violenbachtal und in den beiden Entlastungsbögen 23 und 24 (Abb. 2). An allen drei Stellen konnten über der Nagelfluh sandige bis kiesig-sandige Sedimente nachgewiesen werden (Abb. 3, Schicht 2 [Profil 1]; Abb. 13, Schicht 1 [Profile 4 und 5]).

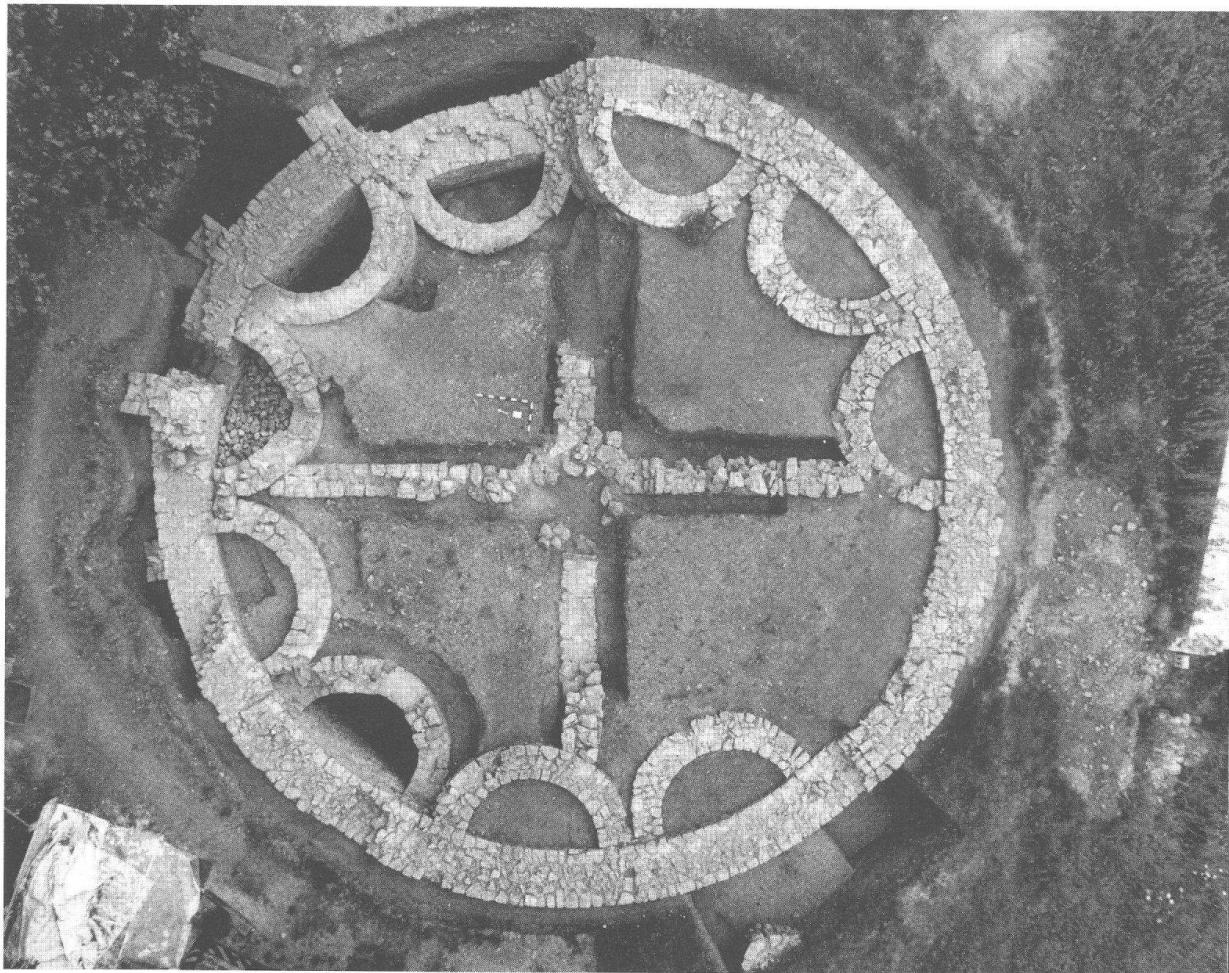
Abb. 14 Augst BL, Osttor. Grabung 1991.52. Blick gegen Osten. Grabrotunde mit Stützpfeiler, Entlastungsbögen und Kreuzmauern.

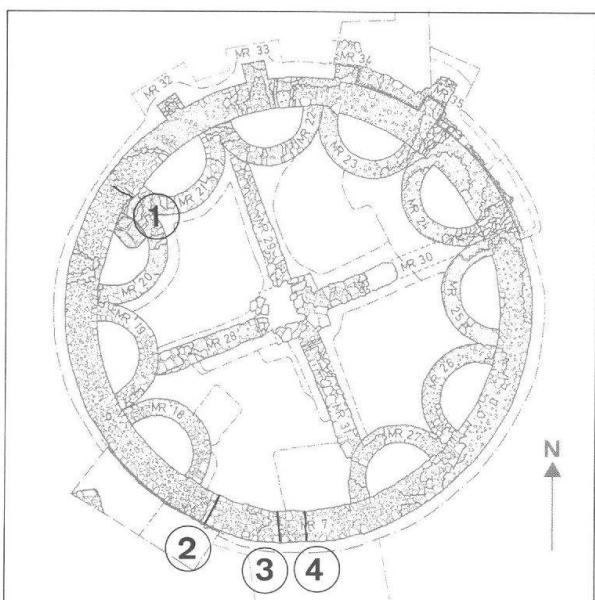
Abb. 15 Augst BL, Osttor. Baufugen in der Konstruktion der Umfassungsmauer 7. Nr. 1–4 s. Text. Ohne Massstab.

Eine klar erkennbare Baufuge in der Umfassungsmauer 7 befindet sich etwa 80 cm östlich von Entlastungsbogen 18 (Abb. 15,2; 16; vgl. auch Abb. 2). Das Vorfundament steigt hier in zwei Stufen um je eine Steinlage gegen Südosten an. Ebenso ist die Unterkante des Fundamentes mit einer Abtreppung an die Geländesituation angepasst (s. oben mit Anm. 18).

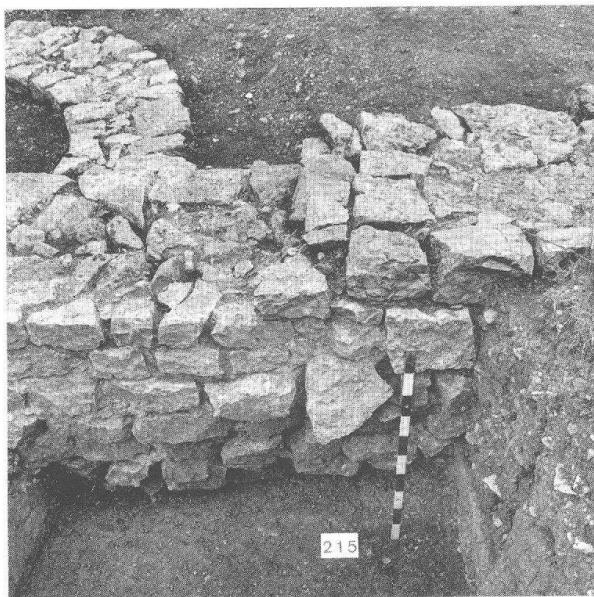
Abb. 16 Augst BL, Osttor. Grabung 1991.52. Bauweise in der Umfassungsmauer 7, östlich von Entlastungsbogen 18 (vgl. Abb. 15,2). Die Unterkante von Fundament und Vorfundament ist abgetrepppt.

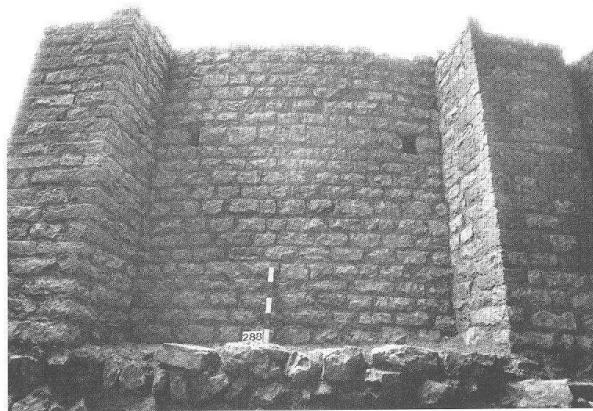
Abb. 17 Augst BL, Osttor. Grabung 1991.52. Blick gegen Süden an die Umfassungsmauer 7, zwischen den beiden Stützpfeilern 34 (rechts) und 35 (links). Wie bei der Oststützmauer 8 (Abb. 2) sind die Pfeiler auch beim Grabmonument mit Sandsteinbindern versehen (Abb. 18). Man beachte auch die zwei Gerüstlöcher in der Umfassungsmauer.

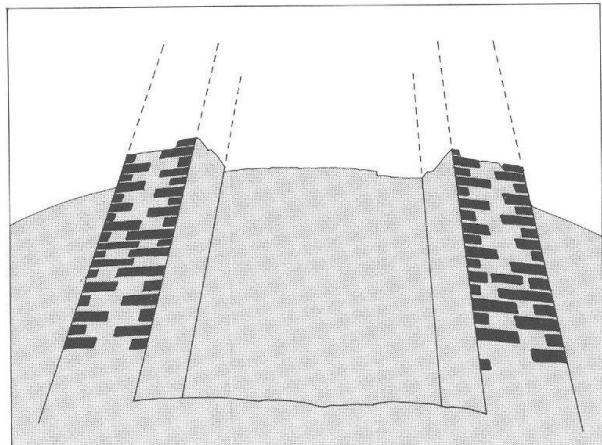
Abb. 18 Augst BL, Osttor. Die Sandsteinbinder sind schwarz hervorgehoben, um das dekorative Aussehen besser zu illustrieren (vgl. Abb. 17).

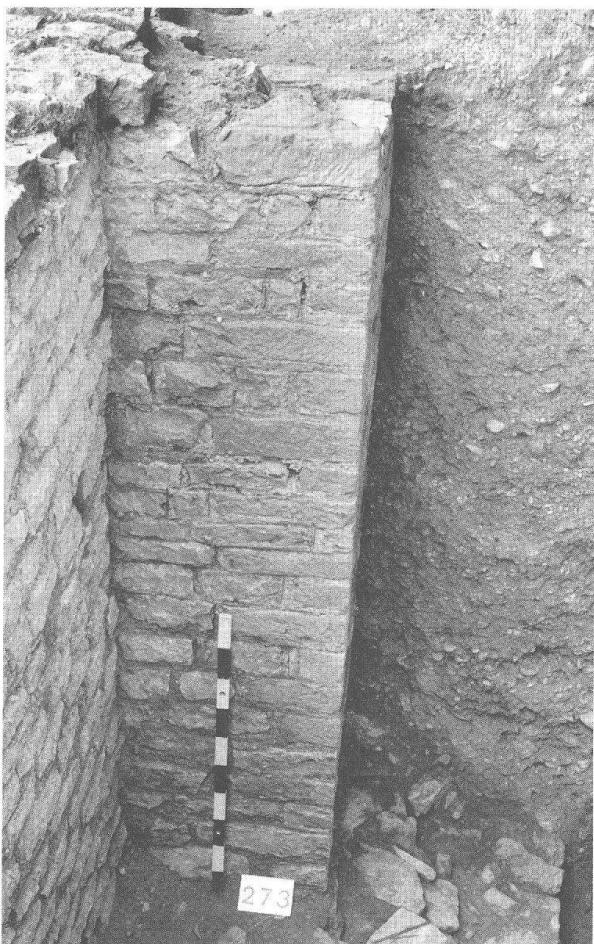
Abb. 19 Augst BL, Osttor. Grabung 1991.52. Ansicht an den Stützpfeiler 34. Blick gegen Westen. An den unverwitterten Stellen ist der steinsichtige *Verputz mit Fugenstrich* zu erkennen.

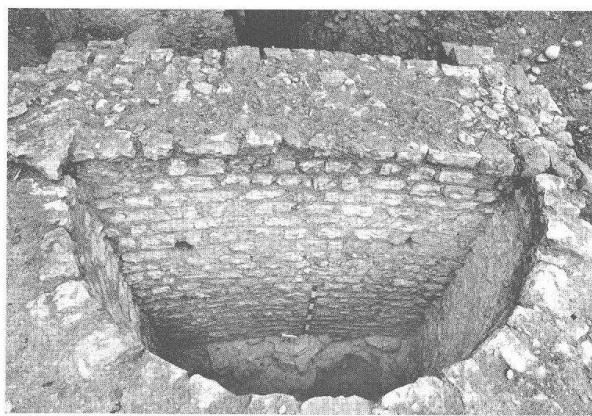
Abb. 20 Augst BL, Osttor. Grabung 1991.52. Blick gegen Nordosten in den Entlastungsbogen von Mauer 23. Das gegen Osten (rechts auf dem Bild) in der Umfassungsmauer 7 liegende Balkenloch hat – in derselben Flucht und radial zum Zentrum der Grabtunde – eine Entsprechung im Entlastungsbogen 23.

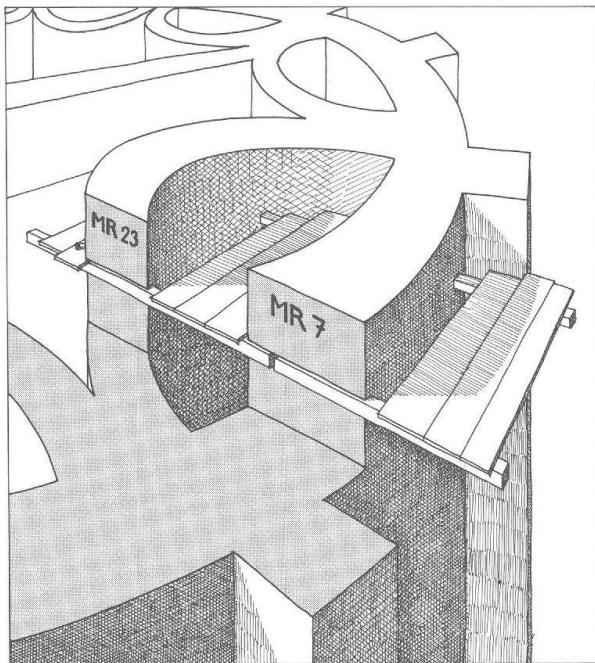
Abb. 21 Augst BL, Osttor. Rekonstruktionsversuch des Gerüstschemas. Das Balkenloch in der Umfassungsmauer 7 und im Entlastungsbogen 23 liegt in derselben Flucht und radial zum Zentrum der Grabrotunde.

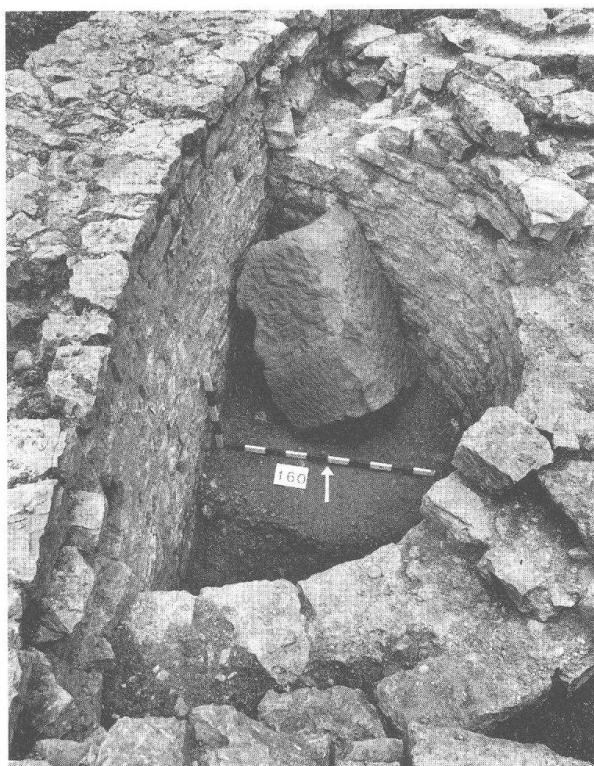
Abb. 22 Augst BL, Osttor. Grabung 1991.52. Blick gegen Norden. Der Sandsteinquader im Entlastungsbogen von Mauer 20 ist wohl vor oder während dem Auffüllen des Grabmonumentes in den Hohlraum gefallen.

25 Die Masse des Sandsteinblockes betragen $92 \times 63 \times 54$ cm. Eingetieft sind: ein Wolfsloch, drei Klammerlöcher und ein weiteres kleines Loch. Auf mindestens zwei Seiten scheint er für eine Spaltung vorbereitet worden zu sein, da Trennkerben eingeschnitten sind. Möglicherweise ist bei dieser Arbeit das fehlende Stück Stein abgesplittet und hat den Block für die weitere Verwendung unbrauchbar gemacht. Ob dies sogar ein misslungenes Werkstück für einen Steinkrantz (ähnlich den Ortostaten) der Tambourbekrönung sein könnte, muss vorläufig offen bleiben. Unklar bleibt auch, weshalb man den Block nicht mehr für kleinere Architekturstücke aus Sandstein verwendete.

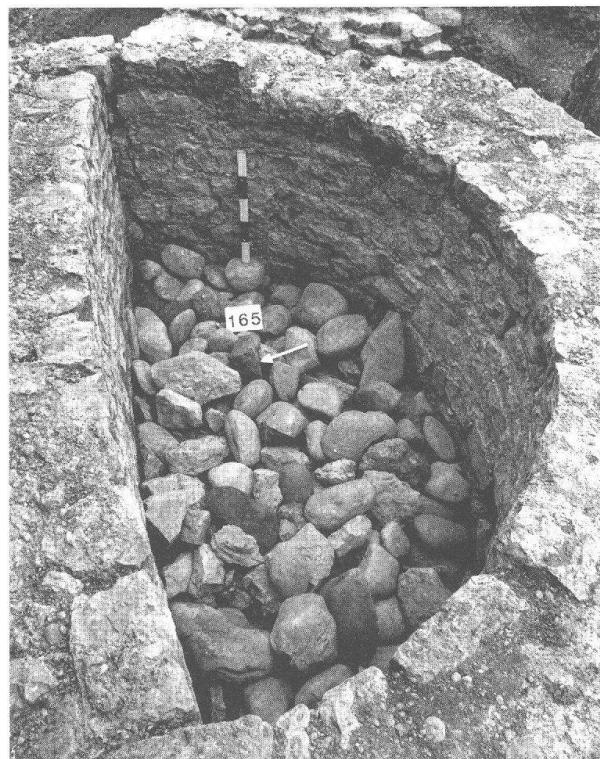
Abb. 23 Augst BL, Osttor. Grabung 1991.52. Blick gegen Südosten in den Entlastungsbogen von Mauer 23. Steinpackung als *Drainage* für das durch den Erdtumulus einfließende Sickerwasser.

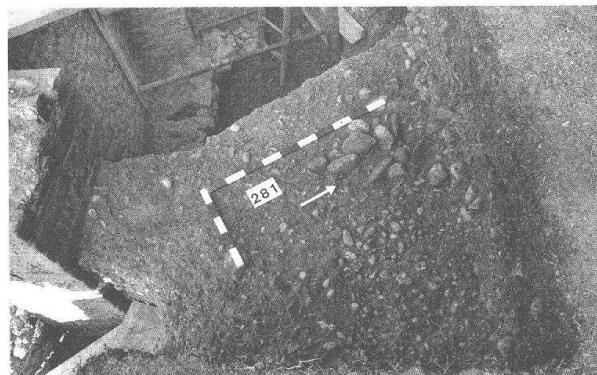
Abb. 24 Augst BL, Osttor. Grabung 1991.52. Blick gegen Nordwesten auf den kiesigen Benutzungshorizont am Fuss des Grabmonumentes. Links befindet sich der Stützpfeiler 35 (Abb. 2; das gezeigte Niveau entspricht der Schicht 10 in Profil 1 [Abb. 3]).

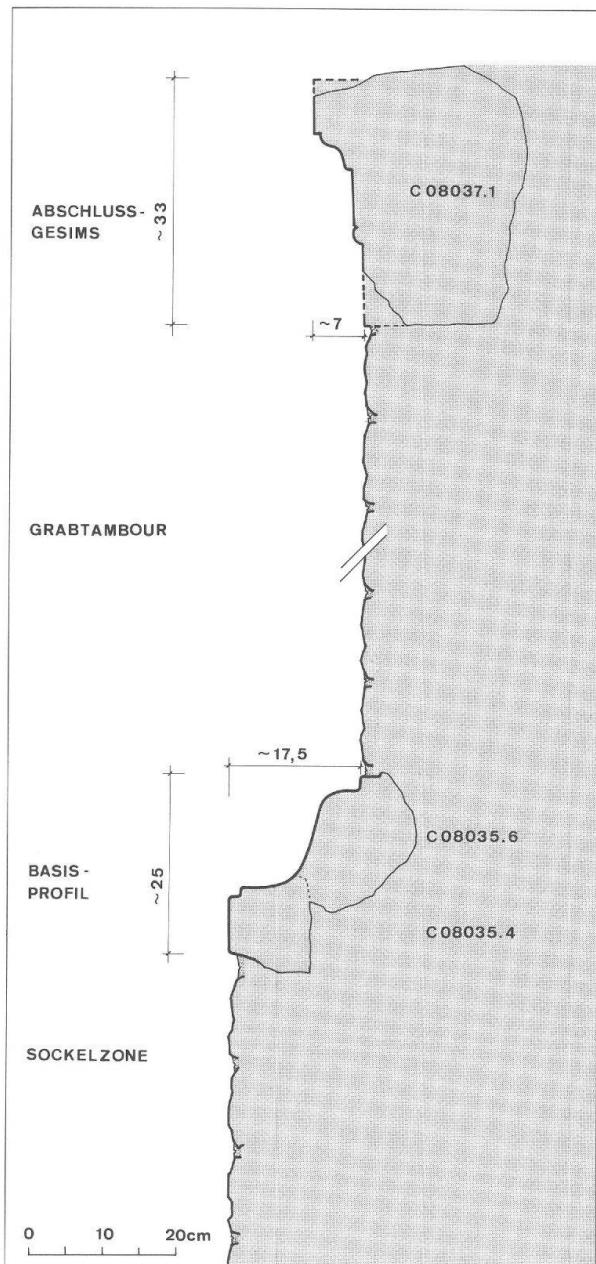
Abb. 25 Augst BL, Osttor. Aufgrund der 1991 gefundenen Architekturstücke (Abb. 26–28) rekonstruiertes Wandprofil durch Basis und Gesims der Grabtund. Basisprofil aus Sandstein, Gesims aus Kalkstein. Der Abschluss über dem Gesims ist, da Funde und Befunde fehlen, vorläufig nicht gesichert. M. 1:10.

Das Basisprofil aus Sandstein lässt sich aus den verschiedenen gefundenen Fragmenten erschliessen (Abb. 25 und 26). Über die ursprüngliche Länge der Basis-Segmentstücke können aufgrund der gefundenen kleinen Fragmente keine Aussagen gemacht werden. Da eines der Sandsteinfragmente (Abb. 26, oben links) eine helle, ins graugelbe gehende Färbung aufweist, wäre es möglich, dass ein bewusster *Farbwechsel der Basisprofile* angestrebt worden ist. Dies hätte ein sehr dekoratives Aussehen bewirkt.

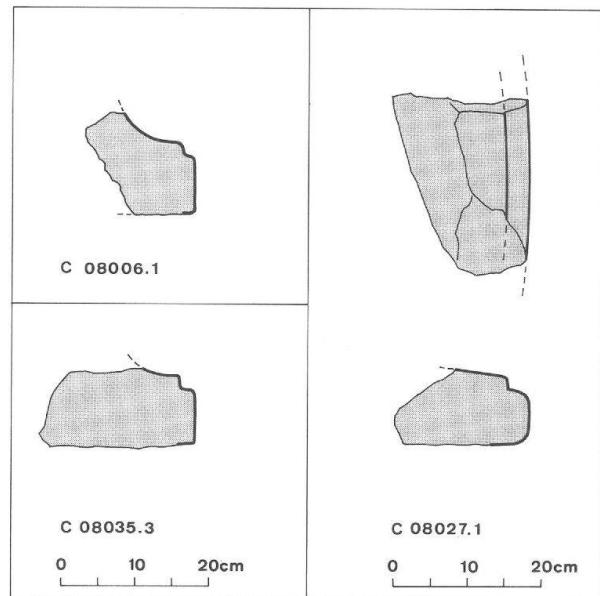
Abb. 26 Augst BL, Osttor. Basisprofil-Fragmente aus Sandstein (links). Zur Funktion des Sandsteinfragmentes rechts s. Anm. 28. M. 1:10.

28 Die Funktion des Sandsteinfragmentes Inv. 1991.52.C08027.1 ist vorläufig noch unklar. Möglich sind drei Varianten: 1 als zweites Gesimsfragment (Gurte) über dem Basisprofil; 2 die obere Einfassung (Sturz) einer Scheintür; 3 (weniger wahrscheinlich, aber nicht auszuschliessen) die Einfassung einer Inschrift, welche sicher vorhanden war, auf die bis jetzt aber jeder Hinweis fehlt. – Obwohl aufgrund dieses kleinen Kreissegment-Bruchstückes kaum auf den ganzen Kreisdurchmesser geschlossen werden kann, ist dies doch der Nachweis, dass das Sandsteinfragment in einem Kreisbogen integriert gewesen war.

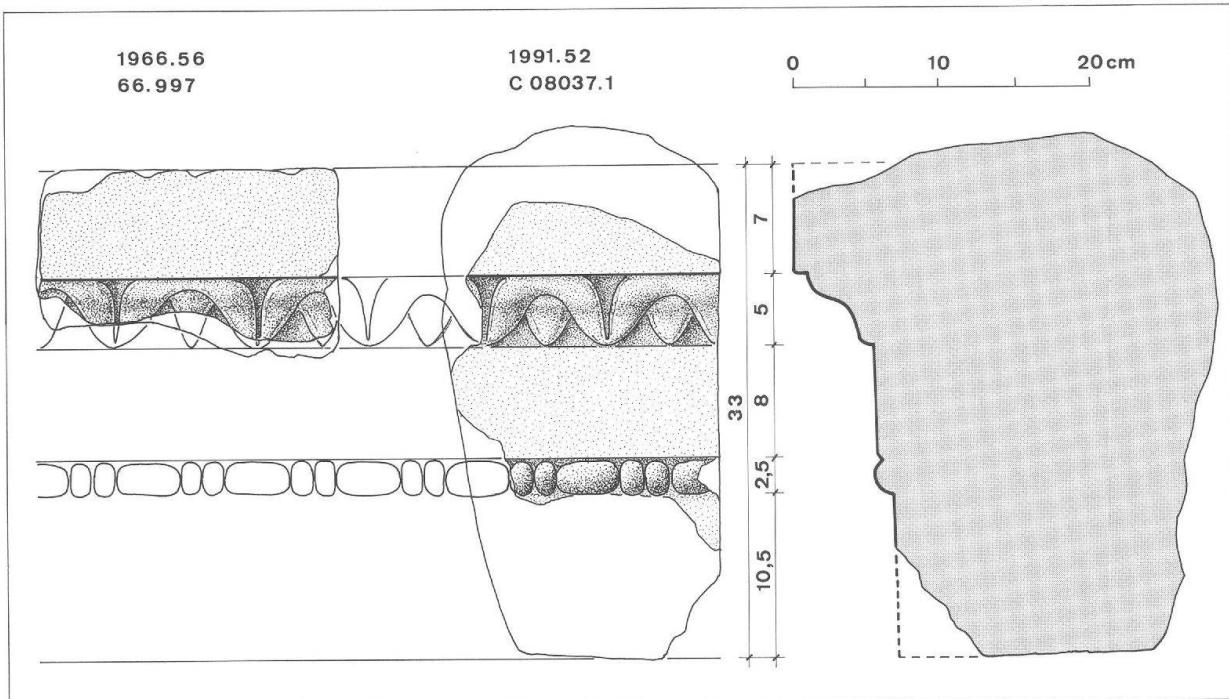
Abb. 27 Augst BL, Osttor. Gesimsfragmente aus Muschelkalk mit sauber geschnittenem Scherenblattkyma und Perlstab. Links das Fragment der Grabung 1966, Mitte und rechts der Neufund von 1991 (vgl. Abb. 28; Fundlage: Abb. 13,6). M. 1:5.

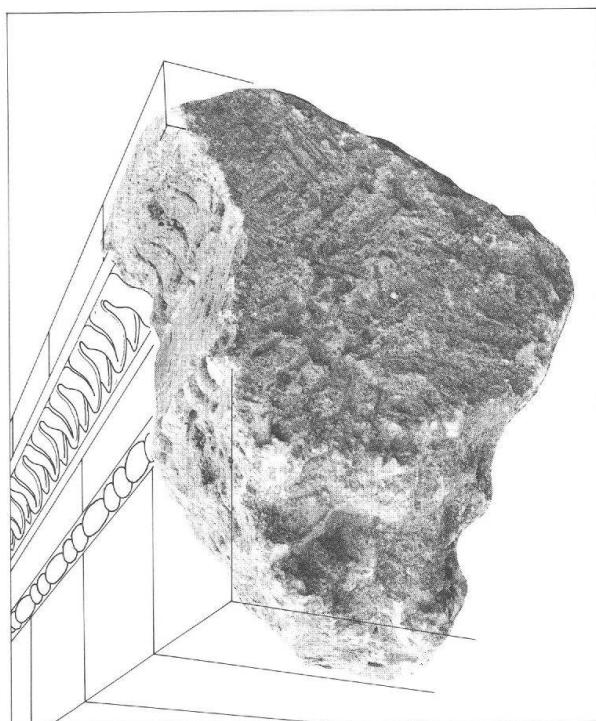
Abb. 28 Augst BL, Osttor. Gesimsfragment aus Muschelkalk mit sauber geschnittenem Scherenblattkyma und Perlstab (Abb. 27, Mitte und rechts).

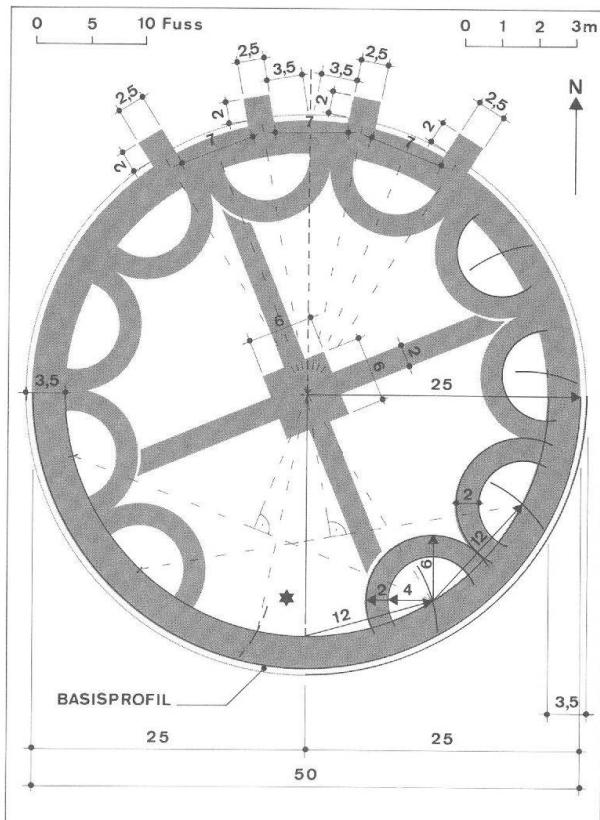
Abb. 29 Augst BL, Osttor. Metrologisches Planschema der Grabrotunde mit römischen Fußmassen. M. 1:200. Folgende konstruktive Arbeitsschritte waren für das Übertragen des Grundrisses ins Gelände notwendig:

Die Vermessung und Übertragung der auf einer Zeichnung festgelegten Grundrissmasse ins Gelände erfolgte beim kreisrunden Grabmonument sicherlich mit Schnur (resp. Seil) und Messstab. Denn jede mit dem Zirkel auf dem Plan gezogene Linie lässt sich mühelos mit einer Schnur ins Gelände übertragen²⁹.

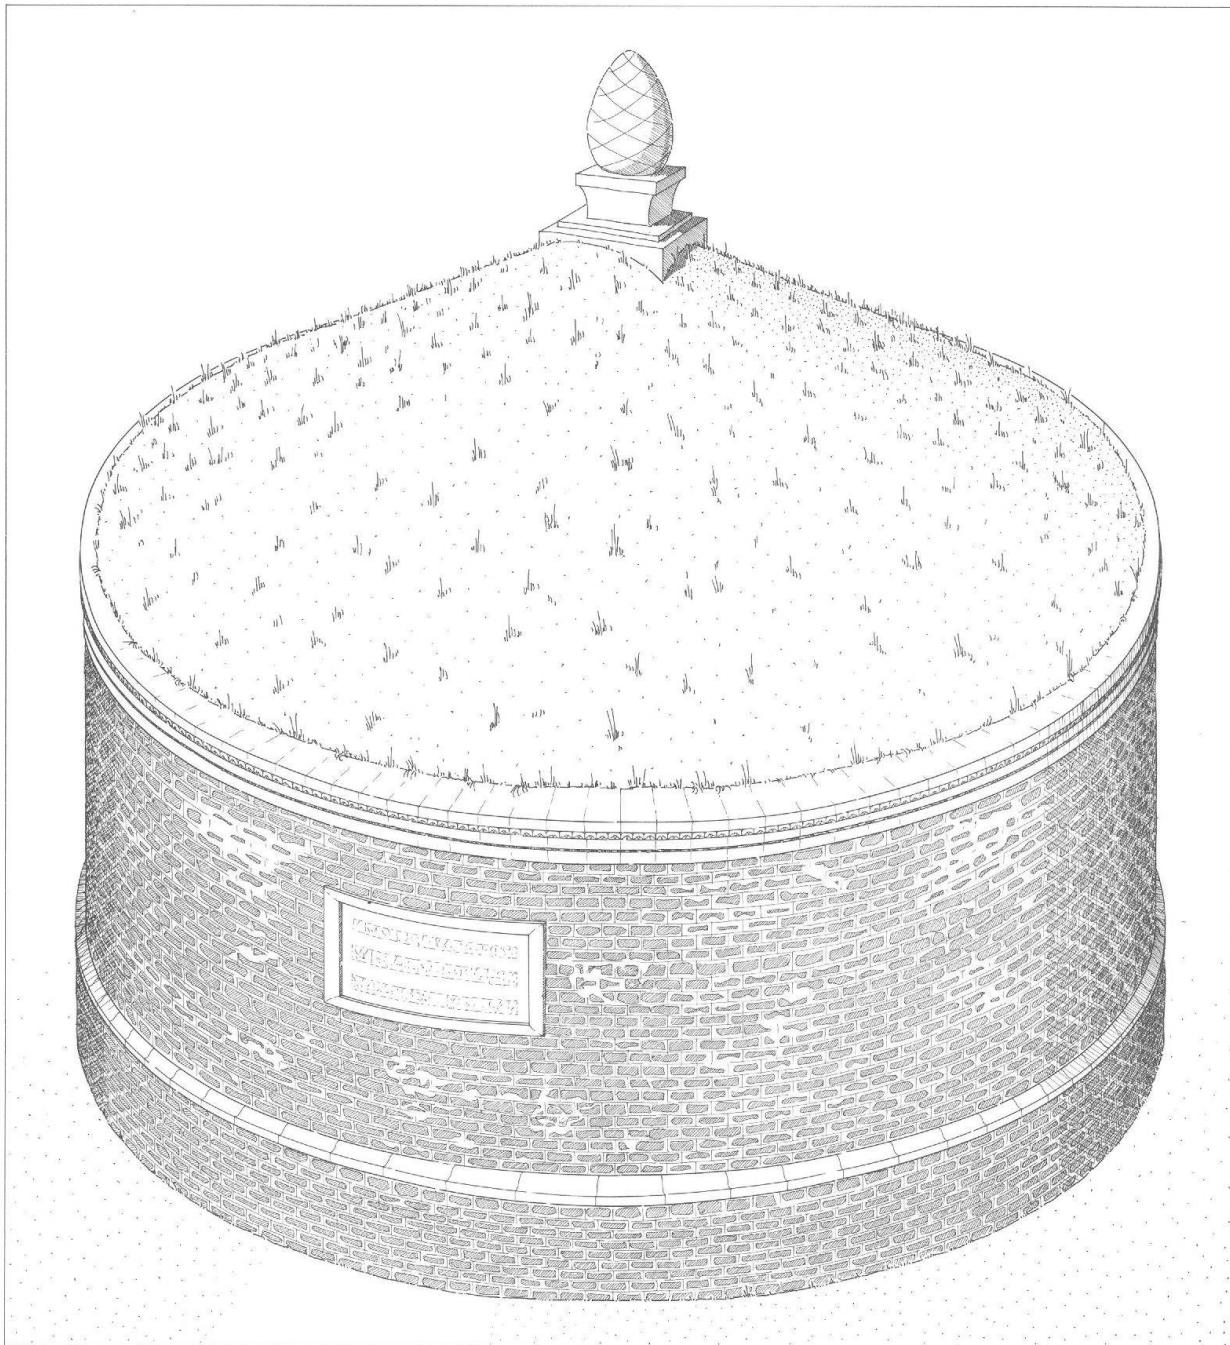
Abb. 30 Augst BL, Osttor. Rekonstruktionsversuch des Grabmonumentes. Blick nach Norden.

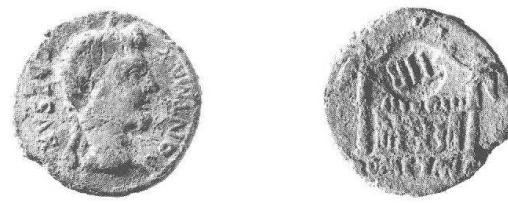
Abb. 31 Augst BL, Osttor. Bronzemünze. As des Augustus mit einem tiberischen Gegenstempel. Inv. 1991.52.C08064.1 (vgl. Ann. 38). M. 1:1.

Ein wichtiger Fund konnte in der Schicht gemacht werden, welche die Fundamentgrube überdeckt, aber noch vor dem Werkschutt der Feinbearbeitung entstanden ist (Abb. 3,8). Hier wurde ein zwischen 10 und 3 v.Chr. in Lyon geprägter As des Augustus mit einem tiberischen Gegenstempel gefunden (Abb. 31)³⁸. Die etwas abgegriffene Münze lässt zum mindesten darauf schliessen, dass der Bau des Grabmonumentes nicht vor Tiberius entstanden sein kann.

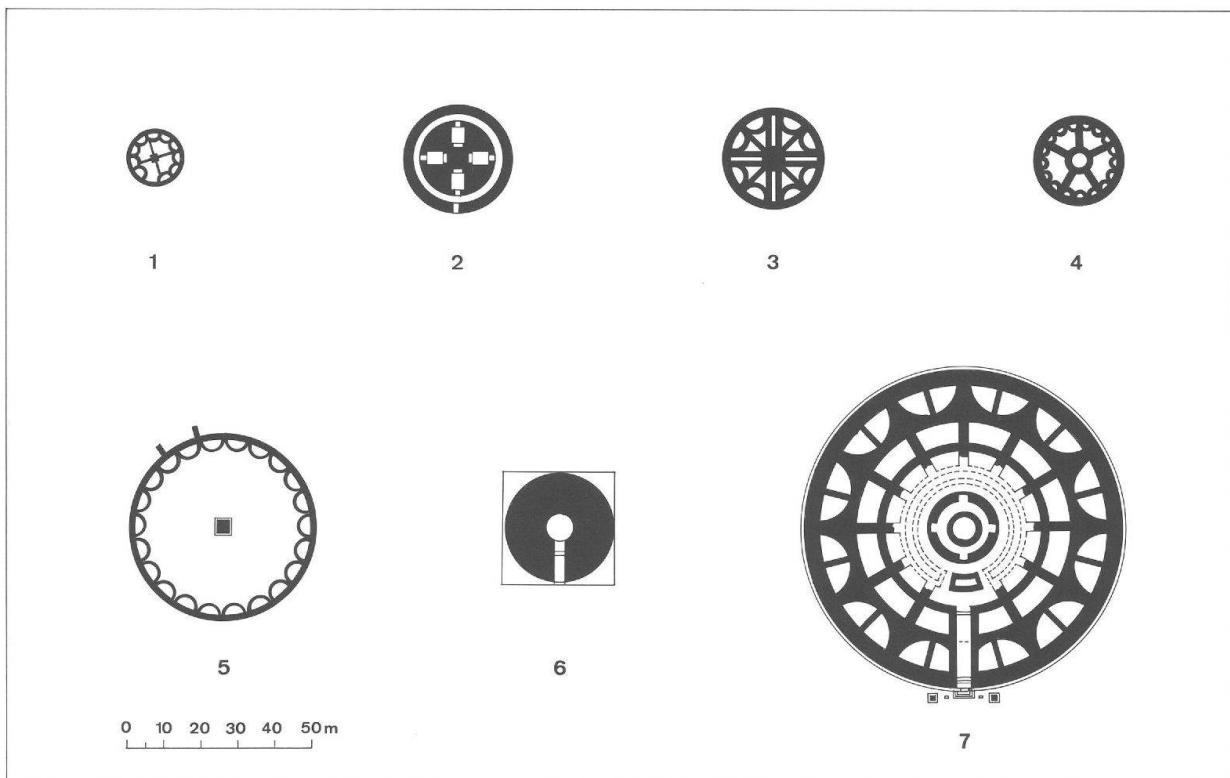
Abb. 33 Augst BL, Größenvergleich des Monuments vom Augster Osttor mit anderen Grabanlagen: 1 Grabmonument beim Osttor in Augst (CH), 2 Grab des Lucius Munatius Plancus in Gaëta (I), 3 Mausoleum 'La Gironette' in Autun (F), 4 Grabbau in Fremersdorf (D), 5 Grabbau in Trier (D), 6 Grab der Caecilia Metella an der Via Appia bei Rom (I), 7 Mausoleum des Augustus' in Rom (I). M. 1:2000.

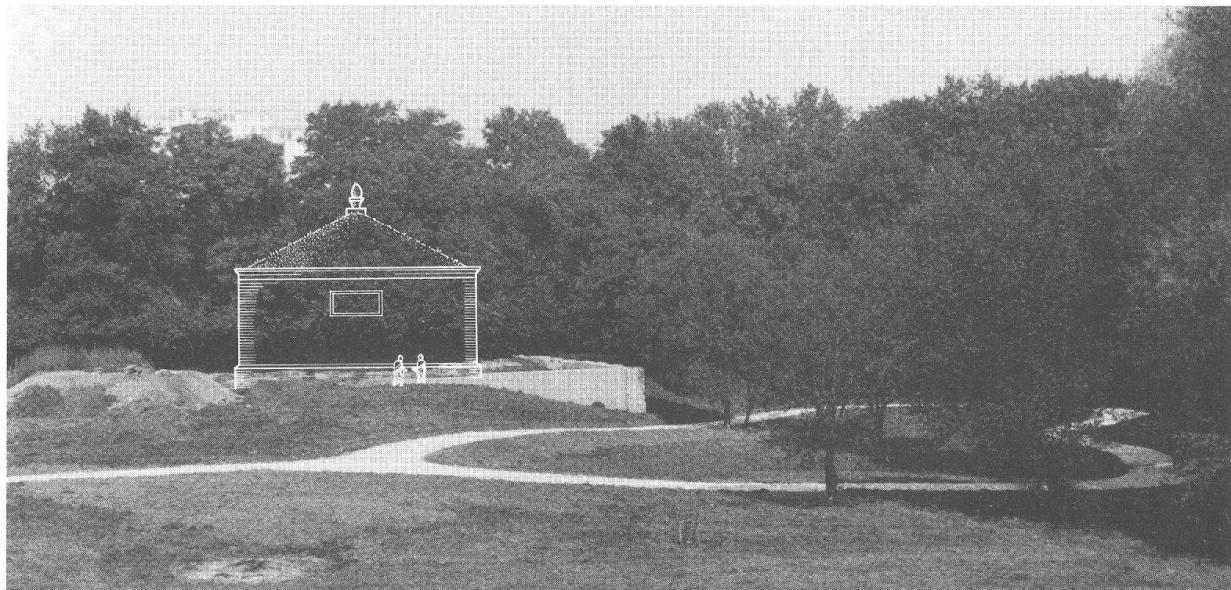
Abb. 35 Augst BL, Osttor. Die Situation während der Ausgrabung 1991.52 mit eingezeichnetem Rekonstruktionsversuch des Grabmonumentes.
