Zeitschrift: Jahresberichte aus Augst und Kaiseraugst

Band: 13 (1992)

Zur Baugeschichte und Situation des Grabmonumentes beim Augster Osttor (Grabung 1991.52)

Markus Schaub

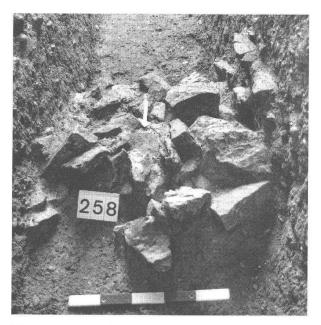
Abb. 4 Augst BL, Osttor. Fundamentreste der Mauer 36. Blick gegen Süden. Links Profil 1 (Abb. 3).

In diese Schichten wurde die Mauer 36 eingetieft (Abb. 3, Schicht 4 [Profil 1]). Das erhaltene Fundament bestand aus einer lockeren Kalksteinschüttung, dessen Steine lokal mit wenig Mörtel gefestigt waren (Abb. 2 und 4).

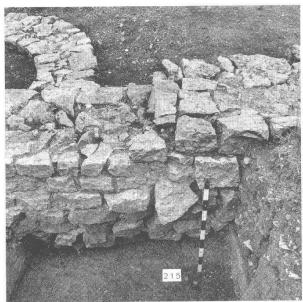
fuge in der Umfassungsmauer 7, östlich von Entlastungsbogen 18 (vgl. Abb. 15,2). Die Unterkante von Fundament und Vorfundament ist abgetreppt.

Eine klar erkennbare Baufuge in der Umfassungsmauer 7 befindet sich etwa 80 cm östlich von Entlastungsbogen 18 (Abb. 15,2; 16; vgl. auch Abb. 2). Das Vorfundament steigt hier in zwei Stufen um je eine Steinlage gegen Südosten an. Ebenso ist die Unterkante des Fundamentes mit einer Abtreppung an die Geländesituation angepasst (s. oben mit Anm. 18).
