Neue Befunde beim Augster Osttor

Die Baubegleitungen 1998.56 anlässlich der Arbeiten an Ökonomiegebäuden und römischen Mauerzügen im «Römischen» Haustierpark von Augusta Raurica

Markus Schaub und Alex R. Furger

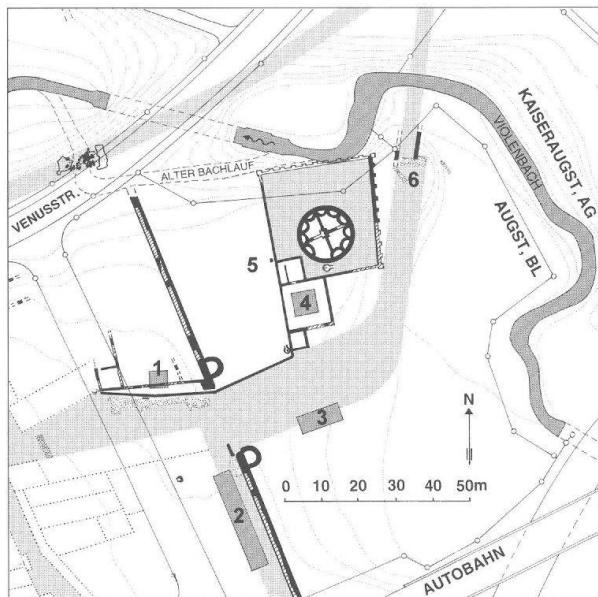
Abb. 2: Augst, Osttorareal (Grabung 1998.56). Grundrissplan mit den Befundzonen 1–6. Römische Bebauung: schwarz; römische Straßen und Plätze: hellgrau; neue Ökonomie- (1–3) und Infogebäude (4): dunkelgrau. M. 1:2000.

1. Archäologische Begleitung der teilweisen Abhumusierung in den vier Gebäudegrundrisse (Abb. 2,1–4).
2. Ausheben von Leitungstrassen (Wasser, Kanalisation, Elektrisch und Leerohr für Telefon in gemeinsamen Strängen; Abb. 2, zwischen 2 und 3 sowie 3 und 4).
3. Bohrung durch das Fundament der 2 m dicken Stadtmauer für die Leitungsstränge (Abb. 2,2).
4. Archäologische Begleitung der Abhumusierung im Bereich der neuen Mergelwege (Abb. 53,9).
5. Wieder-Freilegung und Dokumentation der altbekannten Mauern 9, 1 und 4 als Vorbereitung für die überirdische Visualisierung dieser antiken Fluchten (Abb. 4. 22. 26. 29. 33. 34).
6. Völlig unerwartet zwangen uns die «Wollhaarigen Weideschweine» zu einer weiteren Untersuchung in deren Freigehege, hatten sie doch – lange unbemerkt – so viel mit ihren rüsselartigen Schnauzen den Boden durchwühlt (Abb. 36), bis sie römische Hand-

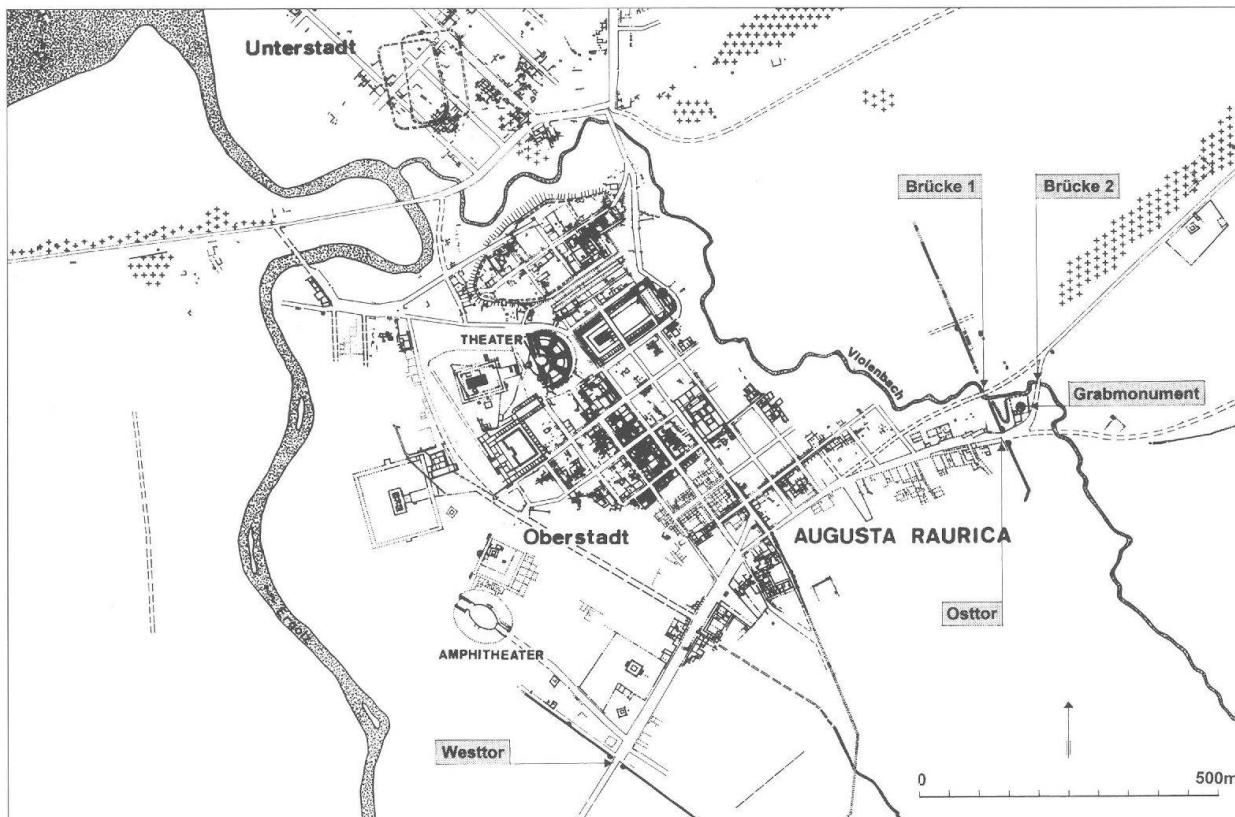
Abb. 1: Übersichtsplan von Augusta Raurica. Situation des Osttorgebietes. Brücke 1: älterer, wohl noch in vorflavischer Zeit errichteter Übergang; Brücke 2: jüngerer, ab der Zeit des Stadtmauerbaus (um 80 n. Chr.) bestehender Übergang. Der «Römische» Haustierpark Augusta Raurica mit den neuen Ökonomiegebäuden und dem Informationspavillon befindet sich im Bereich Osttor-Grabmonument (vgl. Abb. 2,1–4). M. 1:12 500.

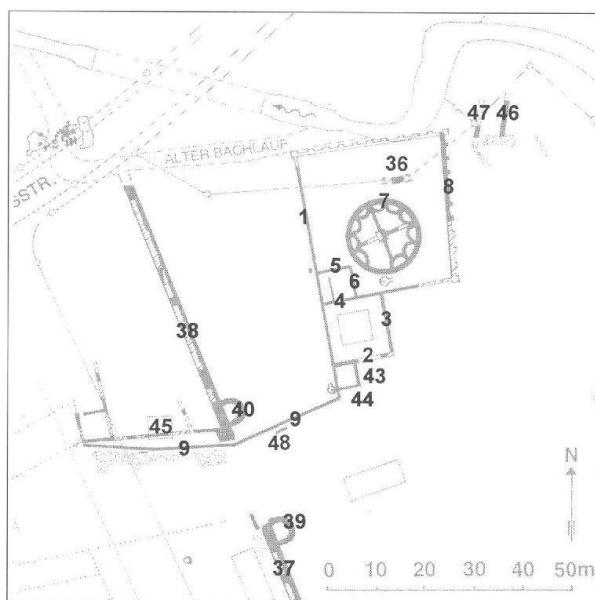
Abb. 4: Augst, Osttorareal (Grabung 1998.56). Mauernummern.
M. 1:1500.

Bei dem nördlich an diese Mauer anschliessenden Quadratbau wird es sich, wie oben erwähnt, um ein Wohnhaus handeln (Abb. 4 und 28,C). Das Gebäude ist mit einer kleinen Quermauer unterteilt, und die östlichen $\frac{2}{3}$ der Grundfläche sind hypokaustiert. Bis heute hat sich der untere Mörtelgussboden des Hypokaustes erhalten. Der Anbau wurde durch ein Präfurnium von Süden (aus der grossen Halle im Süden) beheizt. Die Konstruktion des Präfurniums besteht aus zwei seitlichen Sandsteinbegrenzungen, welche sich noch im Bereich des Mauerdurchbruchs befinden (Abb. 22) und auf der Innenseite Brandspuren der antiken Nutzung aufweisen. Bei der

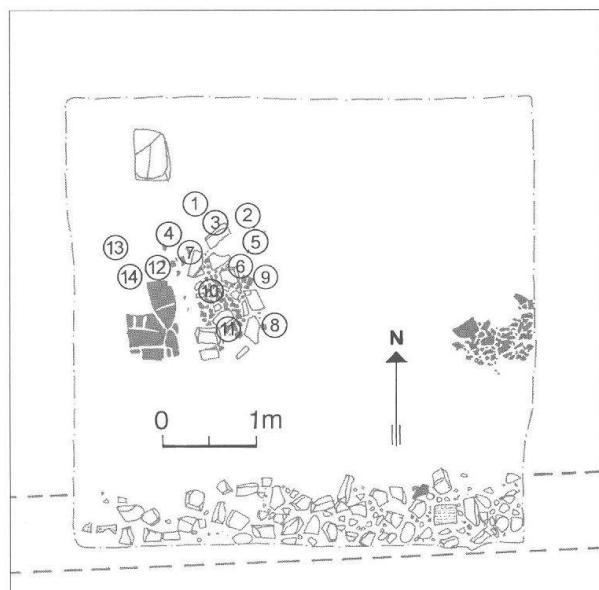
Abb. 6: Augst, Osttorareal (Grabung 1998.56), Befundzone 1. Verteilung der Funde 1–14 (= Inv. 1998.56.D04863.1–14; vgl. Abb. 7). Am unteren Bildrand befindet sich das Fundament der Mauer 45. M. 1:80.

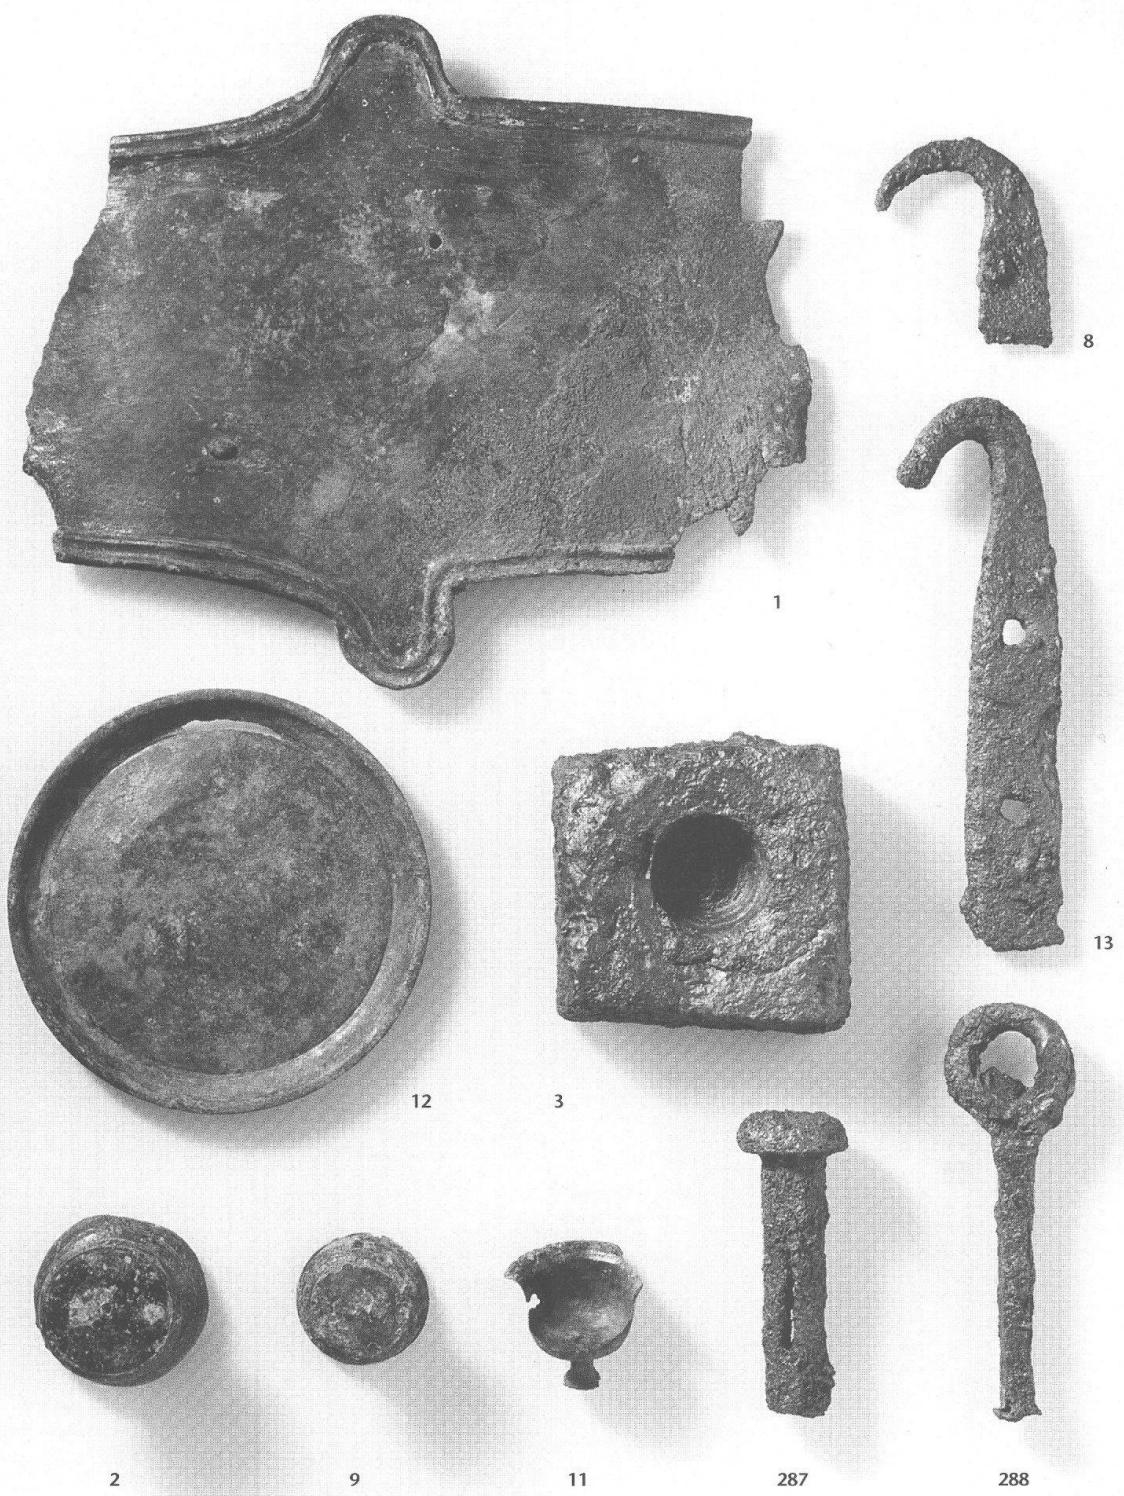
Abb. 7: Augst, Osttorareal (Grabung 1998.56). Auswahl der Fundkonzentration in Befundzone 1, einem Plünderungsdepot? (Fundlage: Abb. 6). Links Bronze-, rechts Eisenobjekte. Die Nummern entsprechen den Inventarnummern 1998.56.D04863. ...: 1: Brustgurt (Balteus) vom Pferdegeschirr einer bronzenen Reiterstatue; 12: kleiner Bronzeteller; 2 und 9: zwei Statuettensockel aus Bronze; 11: Fragment eines bronzenen Kerzenständers; 8: Fragment eines Wandverkleidungshakens aus Eisen; 13: intakter Wandverkleidungshaken aus Eisen; 3: massive eiserne Scharnierdrehpfanne; 287: massiver Rundstab aus Eisen; 288: Vierkantstab mit Ringöse. Durchmesser der Bronzetellerchens 12: 114 mm. M. 1:2.

- Inv. 1998.56.D04863.1 (Abb. 7,1): Dickwandiges (3–6 mm) Bronzeplattenfragment, gegossen (deutliche Spuren der Wachsarbeit vorne und hinten), zwei gegenüberliegende Originalkanten mit feinem doppeltem Randwulst und je einer Zunge (Verbreiterung), zwei kleine durchgehende Befestigungslöcher (1 mit erhaltenem Eisenstift), beide Schmalseiten alt gebrochen, an einer Bruchkante durch Brand blasig angeschmolzen, 684 g; **Brustgurt** (Balteus, Pectoral) vom Pferdegeschirr einer Reiterstatue (Grossbronze)¹⁵.

- Inv. 1998.56.D04863.12 (Abb. 7,12): **Kleiner Bronzeteller**, vollständig erhalten und nur an zwei Stellen wenig eingerissen, dünnwandig, ohne eindeutige Drehspuren, Form wie TS-Teller Drag. 18, Durchmesser 114 mm, Gewicht 90 g, massiver Standring (Durchmesser 56 mm).

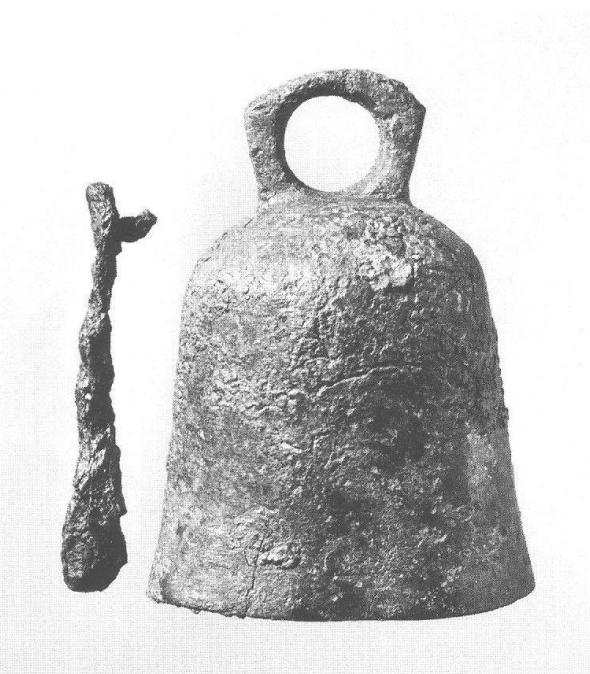
Abb. 9: Augst, Osttorareal (Grabung 1998.56). Bronzene Glocke (etwas zerdrückt) mit eisernem Klöppel aus den tieferen Humusschichten unterhalb des Metalldepots (vgl. Abb. 7) in Fundzone 1. M. 1:1.

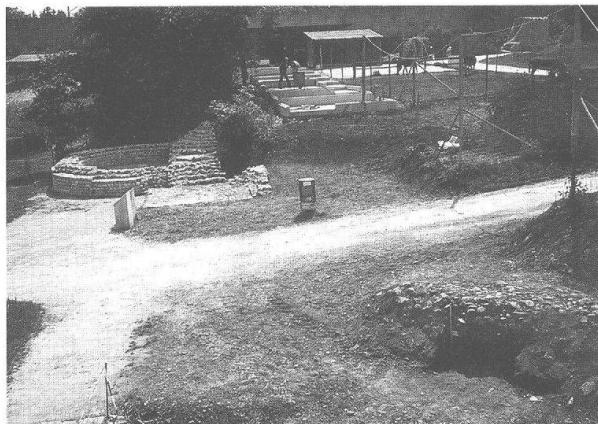
Abb. 10: Augst, Osttorareal (Grabung 1998.56). Blick vom Nordturm des Osttores gegen Süden. Links oben: Südturm des Osttores. Rechts im Vordergrund: Fragment der Osttorstrasse während der Freilegung.

Beim Abtrag der beiden Erdkeile²⁸ zwischen den Tortürmen wurde eine kleine Fläche der römischen Osttorstrasse freigelegt (Abb. 10 und 11).

Infolge Erosion seit der Spätantike – und neuzeitlicher Störungen – liess sich zwischen den Tortürmen nur noch ein Restfragment der hier ursprünglich gegen 20 m breiten Strasse fassen²⁹. Sie bestand hier im Wesentlichen aus Kieseln unterschiedlicher Grösse sowie einzelnen, meist durch Abnutzung gerundeten Kalksteinbruchstücken. Bei dem in diesem Bereich knapp 40 cm mächtigen Strassenkörper liessen sich Anzeichen für einen (mind.) zweischichtigen Belag fassen³⁰.

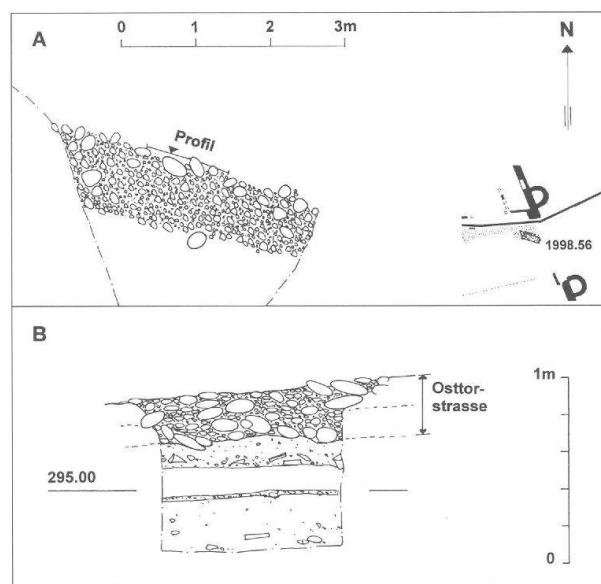
Abb. 11: Augst, Osttorareal (Grabung 1998.56). Osttorstrasse.
A Grundriss M. 1:100, mit Situation zwischen den Tortürmen.
B Strassenprofil M. 1:40.

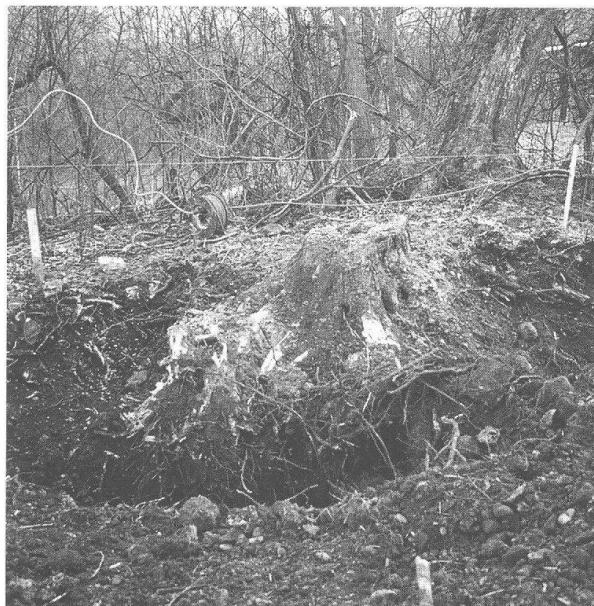
Abb. 12: Augst, Osttorareal (Grabung 1998.56). Einer der vielen Wurzelstöcke in Befundzone 2, welche die Grabung erschweren.

mehr oder weniger grossen Wurzelstöcken völlig übersät und dadurch die Arbeit sehr erschwert (Abb. 12). Überdies zeigten sich beim Abtrag im früheren Waldboden diverse alte Störungen, die wohl als ehemalige – bei früheren Rodungen oder durch Windfall entstandene – Baumlöcher zu interpretieren sind.

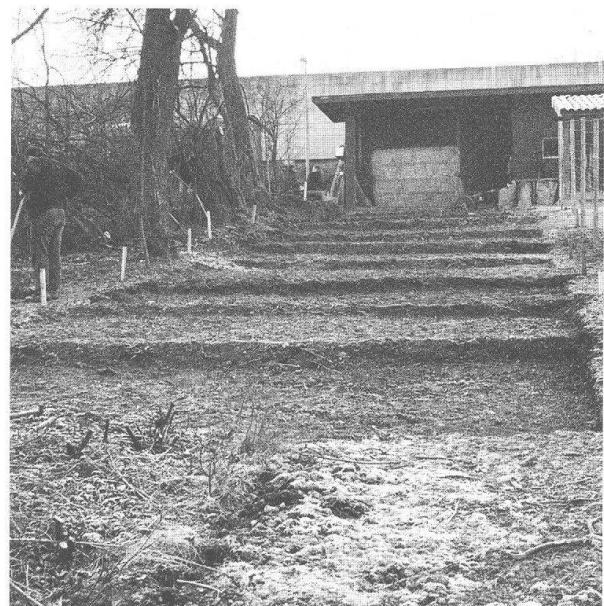
Abb. 13: Augst, Osttorareal (Grabung 1998.56). «Bauen über den Ruinen»; Ansicht der minimal terrassierten Abgrabung in Befundzone 2. Auf dieses Terrain kamen die vorfabrizierten und auf Micropfählen ruhenden Bodenplatten des Wirtschaftstraktes für die Grossesel und die Futtervorräte zu liegen (Abb. 14), ohne dass die darunter liegenden römischen Kulturschichten tangiert werden mussten. Blick gegen Südosten.

Alle vier Bauten ruhen auf Betonplatten, die horizontal im Humus verlegt (Abb. 13 und 14)¹⁰ und mit tief hinabreichenden «Betonnadelen» (Abb. 20) frostsicher im Untergrund abgestützt sind. Für die sog. «Micropfähle» waren insgesamt 36 Bohrlöcher von rund 12 cm Durchmesser in Abständen von 3 Metern notwendig (Abb. 3), welche die römischen Kulturschichten nur punktuell durchstossen, aber keine Schichtzusammenhänge zerstören. Wir hoffen natürlich, dass diese Lösung für einfache Bauten in der Römerstadt Augusta Raurica in Zukunft Schule machen wird.

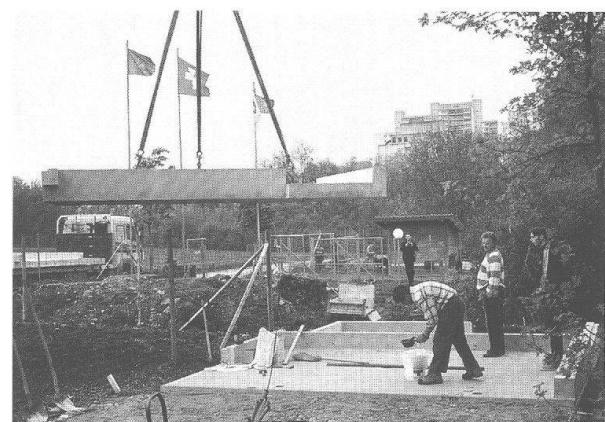
Abb. 14: Augst, Osttorareal (Grabung 1998.56), Befundzone 2 (Trakt für Esel und Futtervorräte). «Bauen über den Ruinen»: Das Verlegen der vorfabrizierten Fundamentplatten auf die Micropfähle und die vorbereitete Humusschicht (im Vordergrund und Abb. 13).

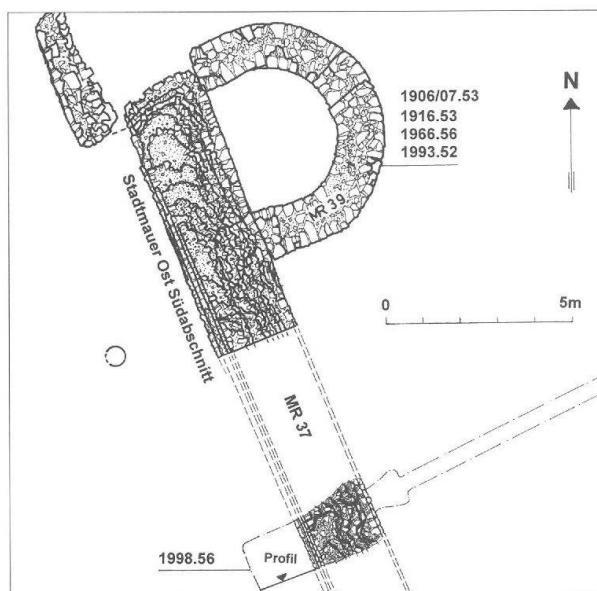
Abb. 15: Augst, Osttorareal (Grabung 1998.56). Südteil des Osttores mit Stadtmauer (MR 37) und Torturm. Unten: die kleine Grabungsfläche 1998.56 (Maueransicht von Westen s. Abb. 17 und 18; «Profil» s. Abb. 19). M. 1:200.

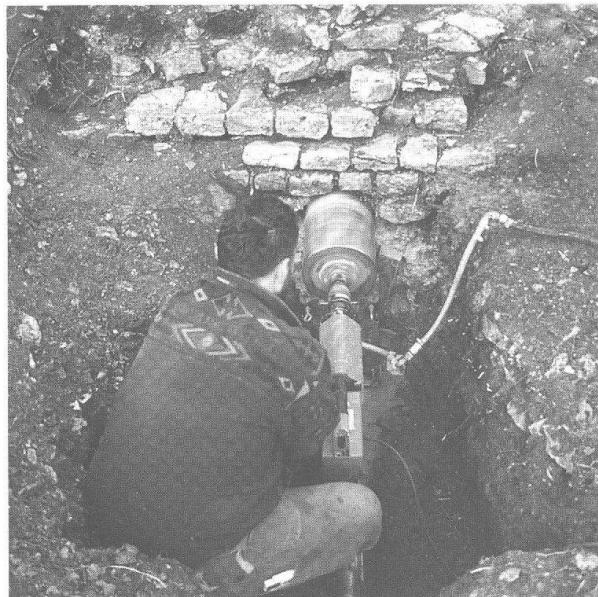
Abb. 16: Augst, Osttorareal (Grabung 1998.56). Kernbohrung von der Aussenseite durch die Stadtmauer (MR 37). Blick gegen Westen. Verlauf der Bohrung s. Abb. 19,8.

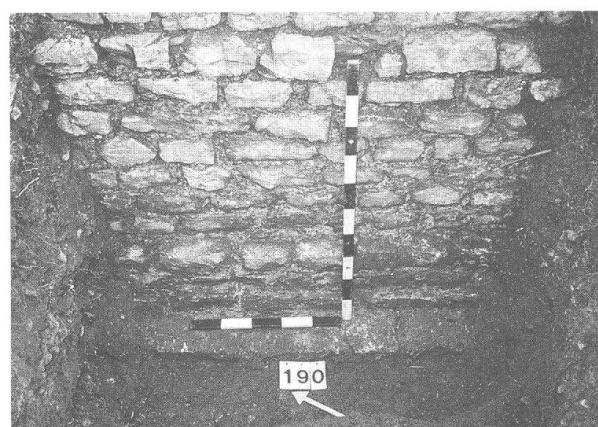
Abb. 18: Augst, Osttorareal (Grabung 1998.56). Stadtmauer Ost, Südtel (MR 37). Beachte die Reduktionen des Mauerquerschnittes im Fundamentbereich der Stadtinnenseite. Rechts schliesst das Profil an die Mauer (vgl. Abb. 19). Blick gegen Osten.

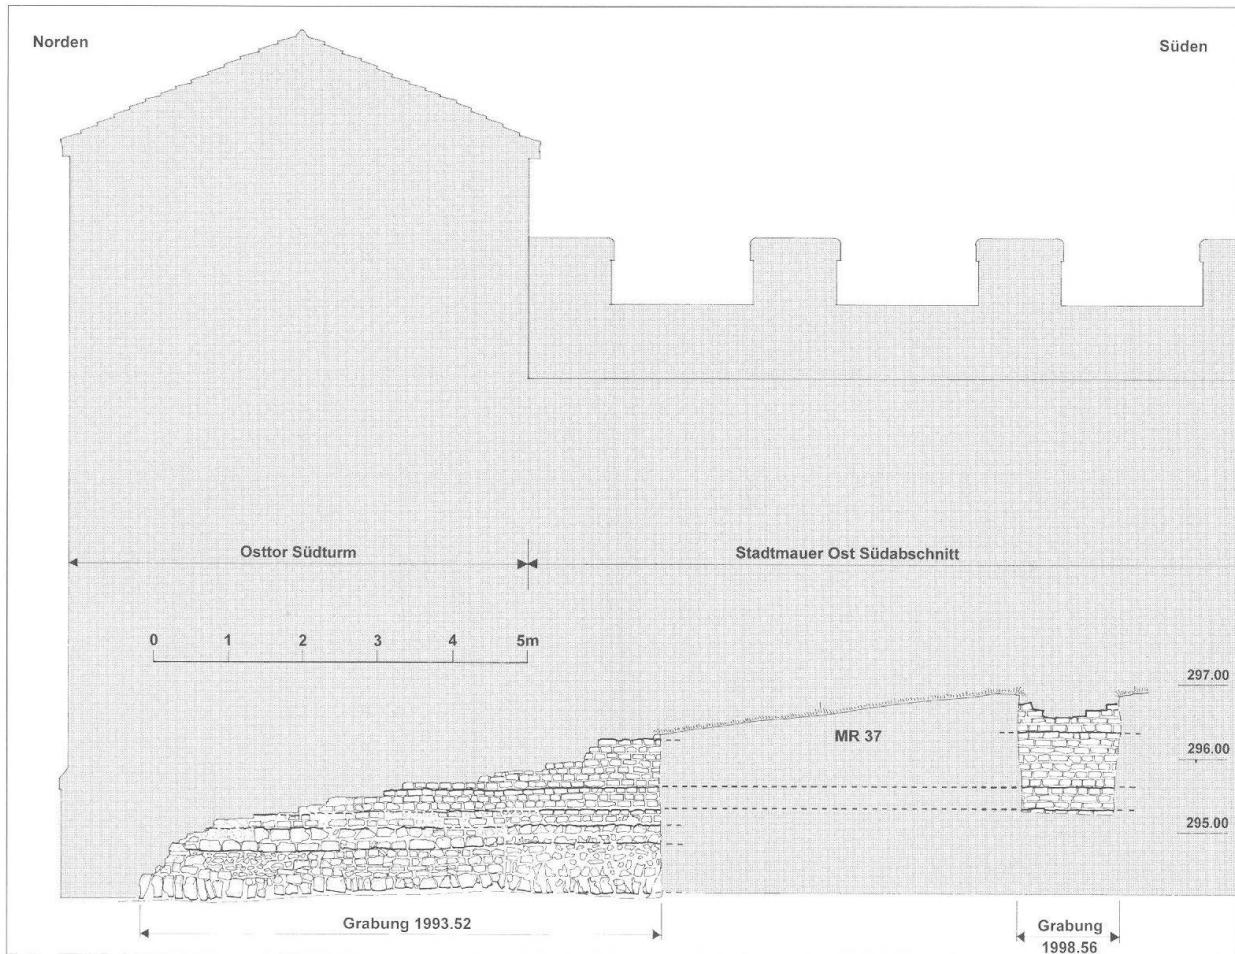
Abb. 17: Augst, Osttorareal (Grabung 1998.56). Ansicht an die Innenseite der Stadtmauer Ost (MR 37), Teil südlich des Osttors. Grau: rekonstruierte Silhouette der Stadtmauer mit Torturm und Zinnen. M. 1:100.

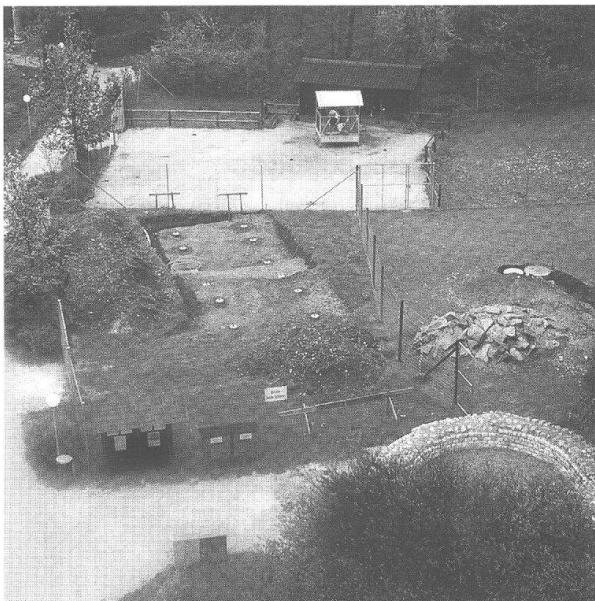
Abb. 20: Augst, Osttorareal (Grabung 1998.56). Unten im Bild ist der restaurierte Osttor-Südturm erkennbar. In der Mitte die Befundzone 3 (mit den Micropählen für den Ziegen-/Rinder-Unterstand). Blick gegen Osten.

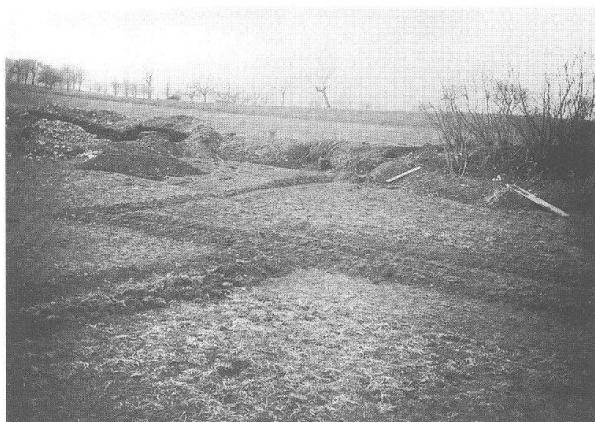
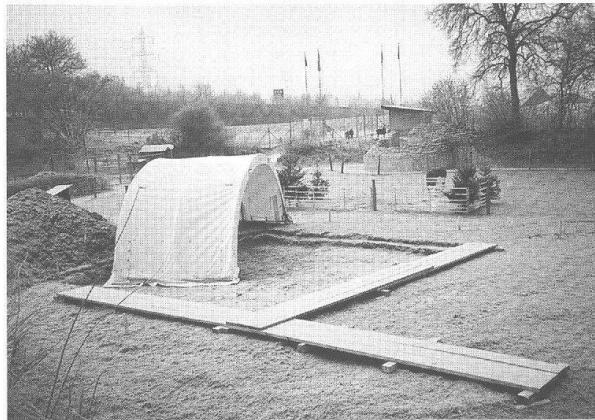
Abb. 21: Augst, Osttorareal (Grabung 1998.56). Die Osttorruine vom jeweils selben Standpunkt mit Blick gegen Südwesten.

Oben: Grabung 1906.53/1907.53. Im Vordergrund stösst die Mauer 4 an die Mauer 1. Im Hintergrund die Freilegung der Osttorfundamente.

Mitte Januar 1998 wurde als erste Teil-Grabung mit diesem Gebäude begonnen (Abb. 21, unten)⁴⁰. Ausgegraben wurde nur bis zur Tiefe, welche durch die vorgefertigte Bodenbetonplatte und die Kieskofferung bedingt wurde⁴¹.

¹⁰⁷ Schaub (Anm. 5) 240 mit Abb. 11; von der Mitte der Umfassungsmauer in Richtung des Violenbaches liegen die Fundamente anscheinend immer tiefer (vgl. auch Abb. 21: die Fundamenthöhe liegt zwischen den Pfeilern nach Norden mindestens drei Steinlagen tiefer).

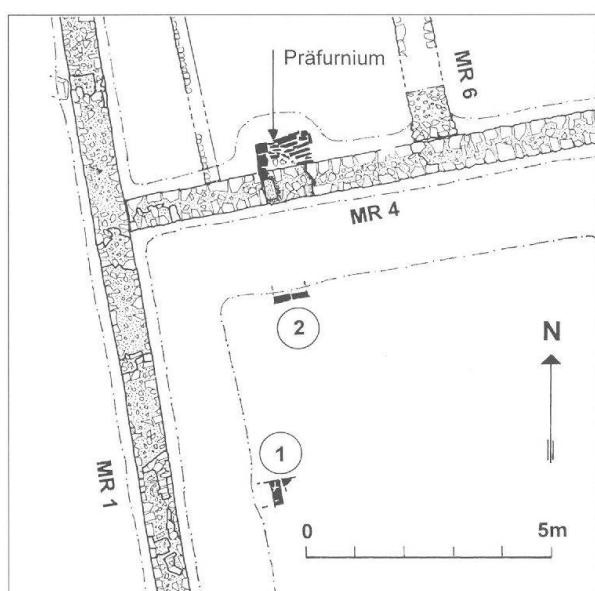
Abb. 22: Augst, Osttorareal (Grabung 1998.56). Befundzone 4 mit den beiden Herdstellen 1 und 2 in der grossen Halle. Oben (durch die Mauer 4) das Präfurnium in den beheizbaren Wohnbau. M. 1:150.

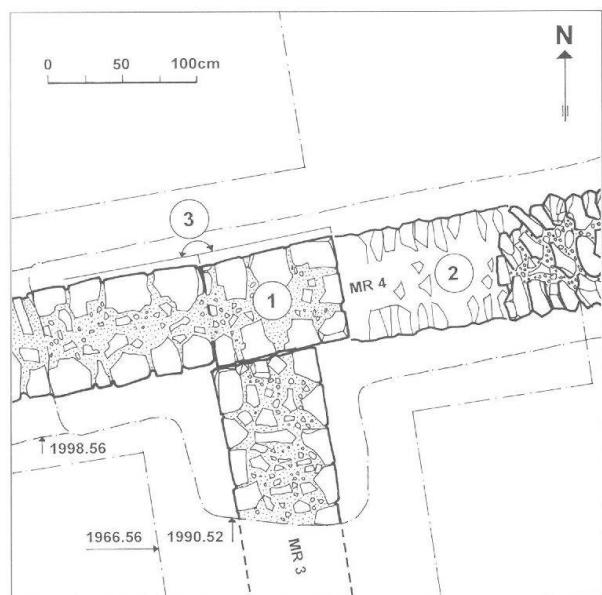
Abb. 23: Augst, Osttorareal (Grabung 1998.56). Umfassungsmauer 4 des Grabmonumentes und die anstoßende östliche Hallenmauer 3. 1 Pilaster(?); 2 Eingang in den Grabbezirk (Abb. 24); 3 kleine Richtungsänderung in Mauer 4. M. 1:50.

8 Meter westlich des Präfurnium-Durchbruchs in Mauer 4 stösst die östliche Mauer (MR3) der grossen Halle an die Umfassungsmauer des Grabmonumentes (Abb. 23). Exakt an jener Stelle befindet sich in der Flucht von Mauer 4 auch eine kleine Richtungsänderung (Abb. 23,3). Im westlichen Mauerbefund konnte ausserdem eine Fuge festgestellt werden, die zusammen mit dem ca. 90 cm öst-

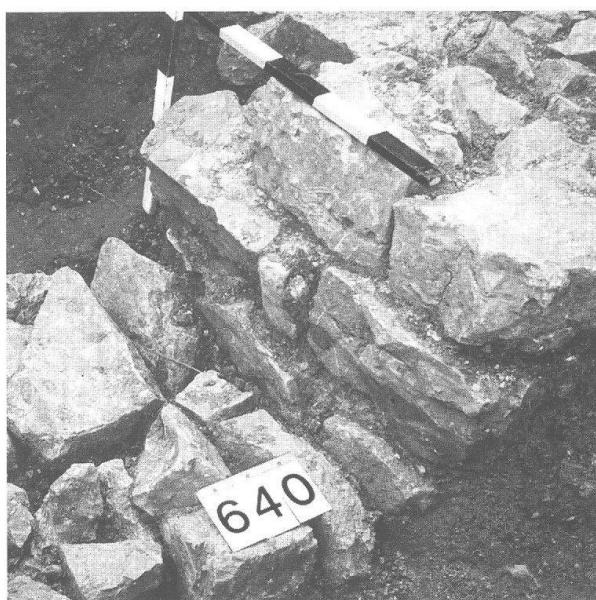
Abb. 24: Augst, Osttorareal (Grabung 1998.56). Umfassungsmauer 4 des Grabmonumentes. Eingang in den ummauerten Bezirk (westliche Laibung); vgl. Abb. 23,2). Blick gegen Südwesten.

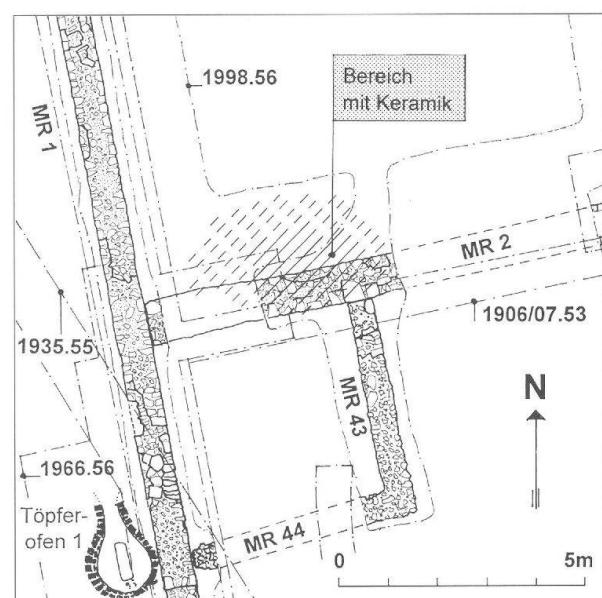
Abb. 25: Augst, Osttorareal (Grabung 1998.56). Grosse Halle und kleiner südlicher Anbau. Beachte die vielen sich überschneidenden Grabungsflächen. Schraffiert: Konzentration von viel Keramik (Abträge und Fundkatalog vgl. Text). M. 1:150.

Wir müssen daher vermuten, dass die – typologisch in flavische Zeit gehörende – «Osttorkeramik» weder zur quadratischen Halle gehört noch primär hier abgelagert wurde. Die Keramikkonzentration muss nach Abbruch der Hallenmauern (Abb. 25) sekundär hierher verschleppt worden sein⁵².

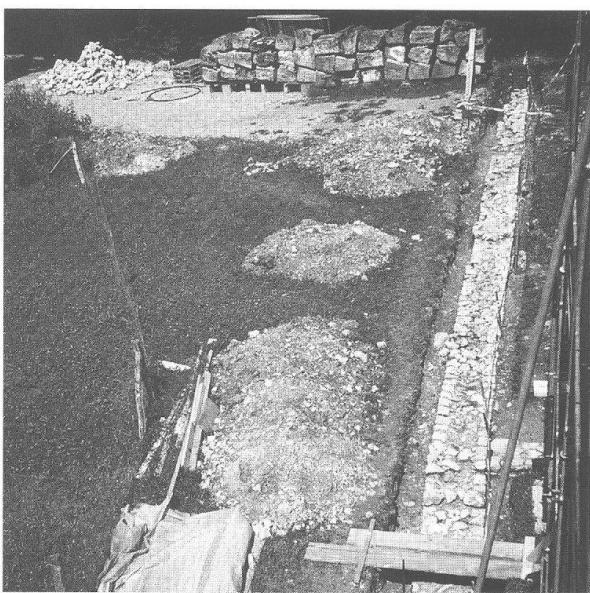
Abb. 26: Augst, Osttorareal (Grabung 1998.56). Mauer 1 während der Ausgrabung. Rechts ist der Anschluss von Mauer 4 erkennbar, die zusammen mit dem oberen nördlichen Teil von Mauer 1 die Umfassungsmauer des Grabmonumentes bildete. Südlich (unten im Bild) übernahm Mauer 1 die Funktion einer Trennmauer gegen das Stadtmauer-Vorgelände. Im Hintergrund die hier zwischengelagerten grossen Keilsteine der älteren römischen Brücke über den Violembach (Abb. 1, Brücke 1; Grabung 1969.52 [vgl. Anm. 113]). Blick gegen Norden.

Auch diese, fast 50 m lange und im Fundamentbereich etwa 70 cm breite, Nord-Süd verlaufende Trennmauer war schon früher weitgehend freigelegt worden⁶³. Mauer 1 bildete zusammen mit den Mauern 4, 8 und der vom Violembach unterspülten und weggerissenen Nordmauer eine für den Grabbezirk errichtete Terrassenplattform⁶⁴. Gleichzeitig hatte die Mauer 1 in ihrem Südabschnitt die Funktion einer Trennmauer gegen das Areal zwischen MR 1 und der Stadtmauer (möglicherweise wurde mit dieser Abgrenzung auch das Gelände eines Grabens ausgeschieden; s. u.). Chronologisch ist die Mauer 1 in die flavische Zeit zu setzen⁶⁵.

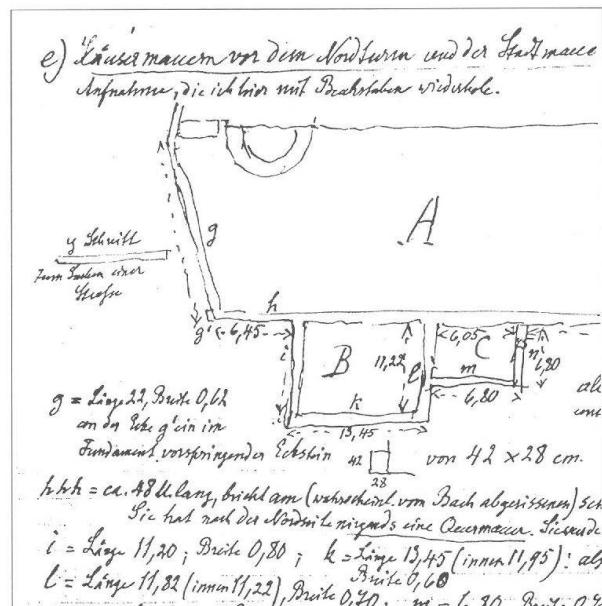
Abb. 28: Augst, Osttorareal, Grabung 1906.53/1907.53 von Th. Burckhardt-Biedermann. Beachte bei g' (Winkel g/h) den vorspringenden Eckstein von 42×28 cm Grösse, welcher bis nach der Jahrhundertwende noch *in situ* vorhanden war. Ohne M.

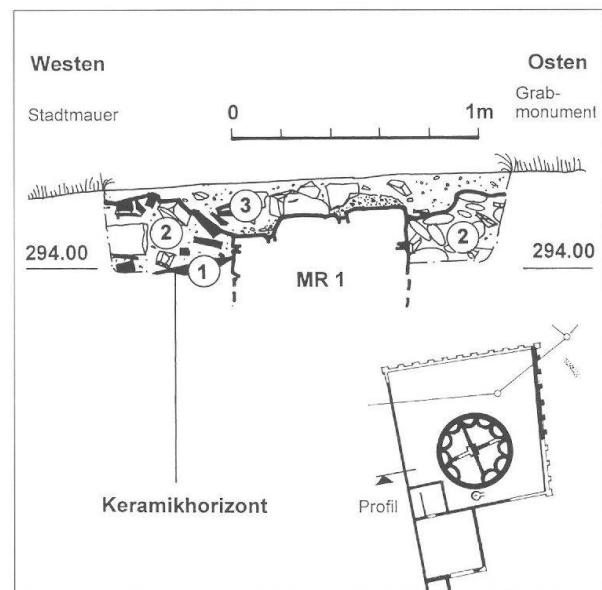
Abb. 27: Augst, Osttorareal (Grabung 1998.56). Nur in diesem Teil unserer Grabung war die Stratigraphie seitlich der Mauer 1 nicht neuzeitlich gestört. 1 Keramikhorizont (vgl. Fundkatalog); 2 nachantike Platten; 3 moderne Eingriffe und witterungsbedingte Störungen. Profil M. 1:30.

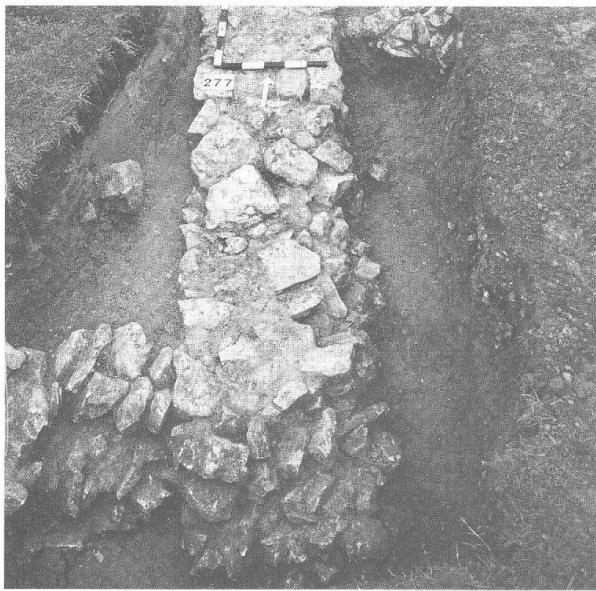
Abb. 29: Augst, Osttorareal (Grabung 1998.56). In der Bildmitte (senkrecht) die Mauer 1. Unten links an diese anstoßend Mauer 9; oben rechts Mauer 44. Der zu Beginn dieses Jahrhunderts noch vorhanden gewesene Eckquader fehlt am südlichen Ende von Mauer 1, d. h. am unteren Bildrand (vgl. Text und Abb. 28). Blick gegen Norden.

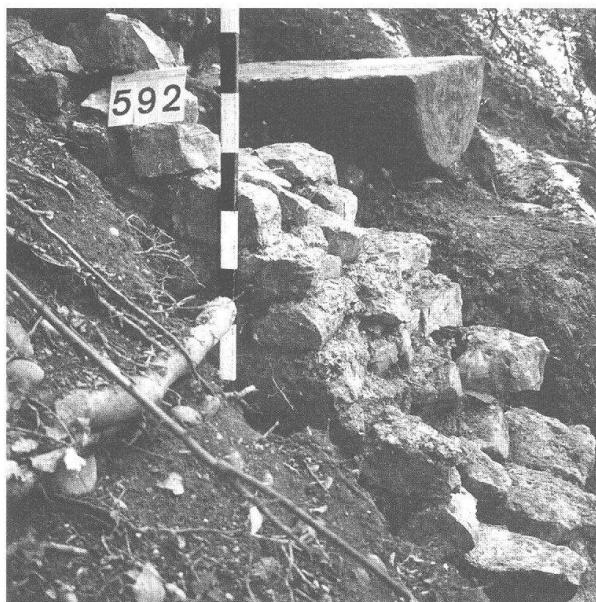
Abb. 30: Augst, Osttorareal (Grabung 1998.56). Nordende von Mauer 1 gegen das Violenbachtal. Im Hintergrund der halbrunde Brüstungsabdeckstein (vgl. Abb. 4. 31. 32). Blick gegen Westen.

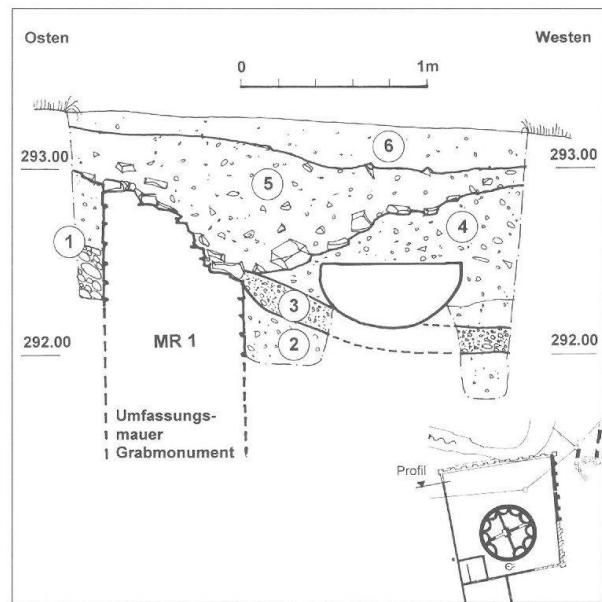
Abb. 32: Augst, Osttorareal (Grabung 1998.56). Profil 12 durch das Nordende der Umfassungsmauer 1. 1 römische Planie und Hinterfüllung der Grabmonuments-Terrasse; 2 römische Planie zwischen Umfassungsmauer des Grabmonumentes und der Stadtmauer; 3 römischer Gehhorizont (als Abschluss der Planierarbeiten?); 4 nachantik(?) entstandene Schicht; 5 Mauerraubgrube (mittelalterlich oder frühneuzeitlich); 6 humöser Waldboden. Blick gegen Süden. M. 1:40.

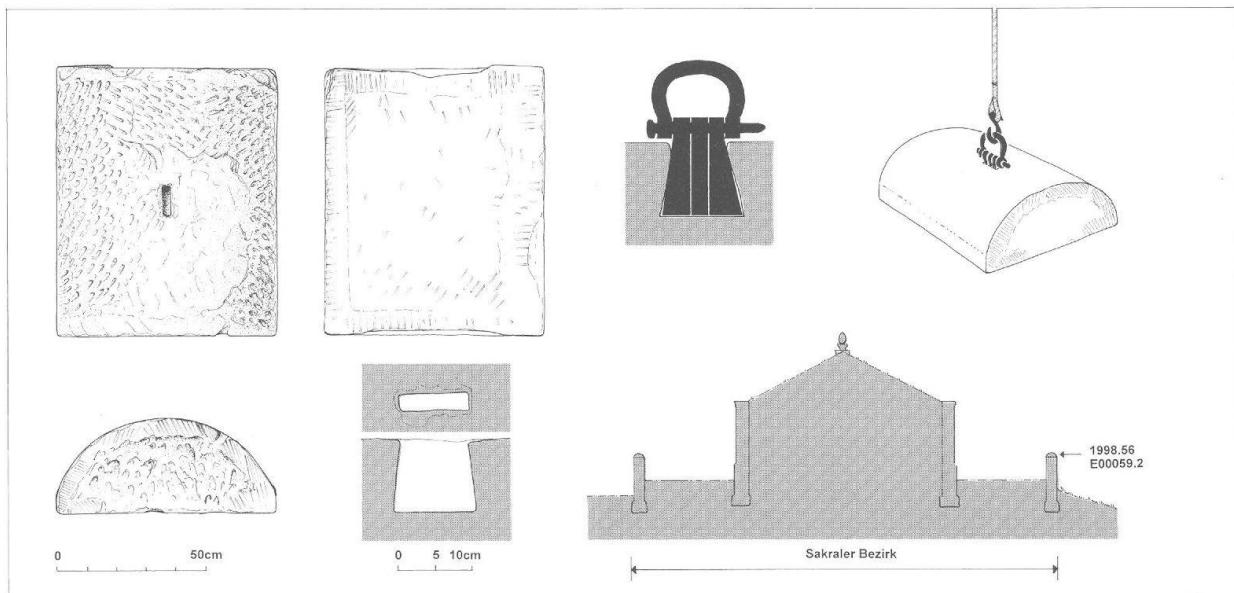
Abb. 31: Augst, Osttorareal (Grabung 1998.56). Brüstungsabdeckstein aus rotem Sandstein (Inv. 1998.56.E00059.2; Grosssteinlager-Nr. 4598). Auf der halbrunden Oberseite ist ein Wolfsloch zum Heben des Steins eingearbeitet. Seitlich und unten eine Anathyrose zur Anpassung an die Nachbarsteine. M. 1:25. – Rechts unten: Rekonstruktionsversuch der ursprünglichen Lage. M. 1:500.

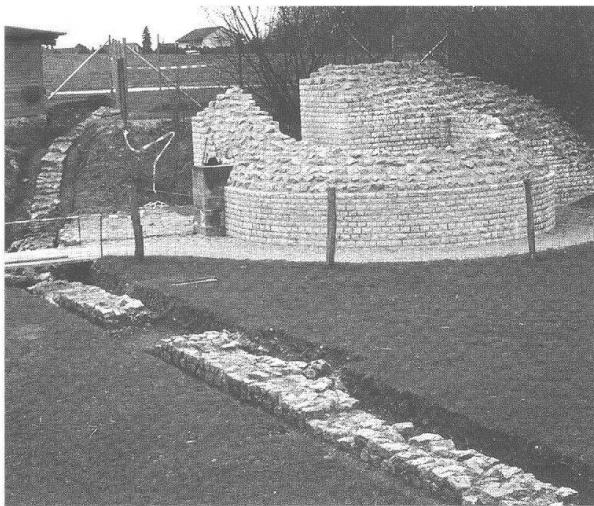
Abb. 33: Augst, Osttorareal (Grabung 1998.56). Die diagonal das Bild durchziehende Begrenzungsmauer 9 führte vor dem Stadtmauerbau durch die Osttorlücke. Rechts im Hintergrund der teilrekonstruierte Nordturm des in flavischer Zeit erbauten Osttores. Blick gegen Westen ins Stadttinnere.

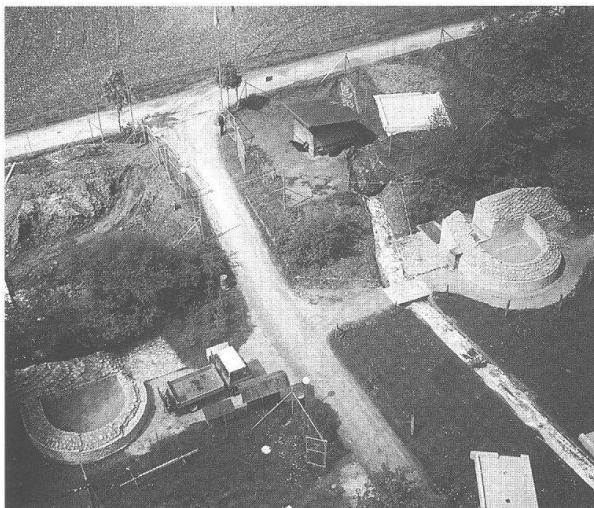
Abb. 34: Augst, Osttorareal (Grabung 1998.56). Das Osttor während der neuen Umgebungsgestaltung. Rechts die ältere Begrenzungsmauer 9 während der Ausgrabung (vgl. Abb. 33); innerhalb der Stadt (oben) hatte man die Mauer 9 noch vor dem Stadtmauerbau teilweise mit Kies überschüttet. Im Stadtviertel (unten) blieb die Funktion der Mauer erhalten. Blick gegen Westen.

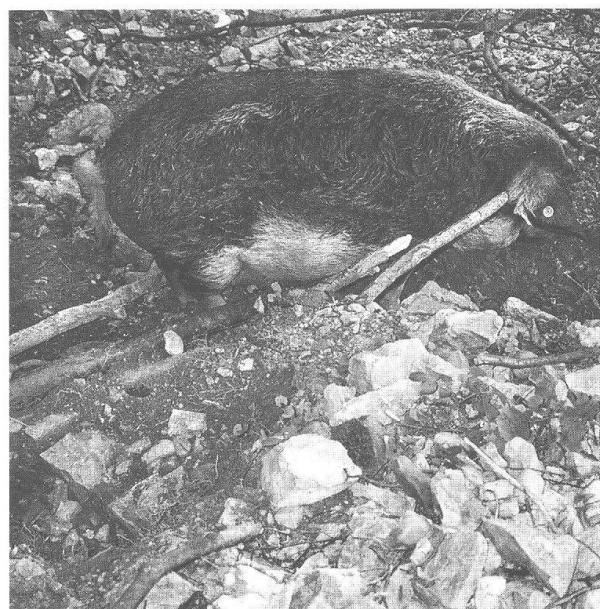
Abb. 36: Augst, Osttorareal (Grabung 1998.56). Ein wollhaariges Weideschwein bei seiner Wühlaktivität in der Befundzone 6. Links unten die oberflächlich freigelegte Mauer 46.

Nach Abschluss der vorgesehenen Arbeiten für das Neukonzept der Tierparkgestaltung fiel dem Grabungsleiter im Gehege der «Wollhaarigen Weideschweine» eine grosse Ansammlung von herumliegenden Kalksteinbruchstücken auf. Bei einem Augenschein wurden zwei, durch die Wühlaktivität der Schweine (Abb. 36) schon längere Zeit freiliegende, massive Mauern (MR 46 und MR 47, vgl. Abb. 4) festgestellt, die bis anhin völlig unbekannt waren (Abb. 39)⁹⁴.

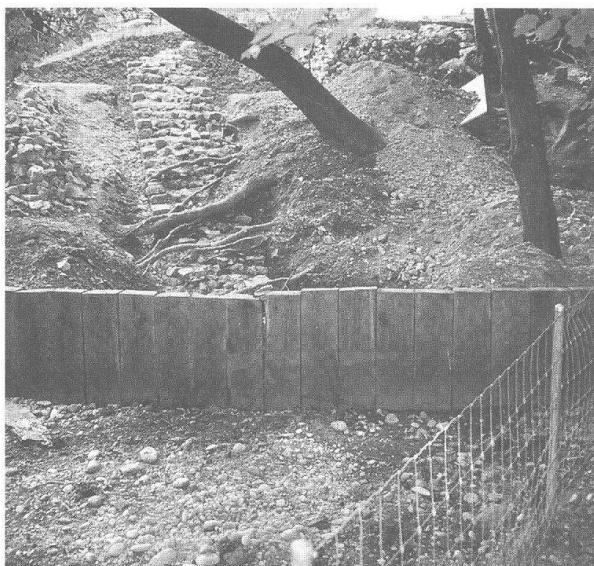
Abb. 38: Augst, Osttorareal (Grabung 1998.56). Links Mauer 46; rechts hinter den Bäumen Mauer 47. Beide Widerlagermauern wurden nur im oberen Teil freigelegt. Im Vordergrund befindet sich die untere Abgrenzung zum Wollschweingehege. Blick gegen Süden.

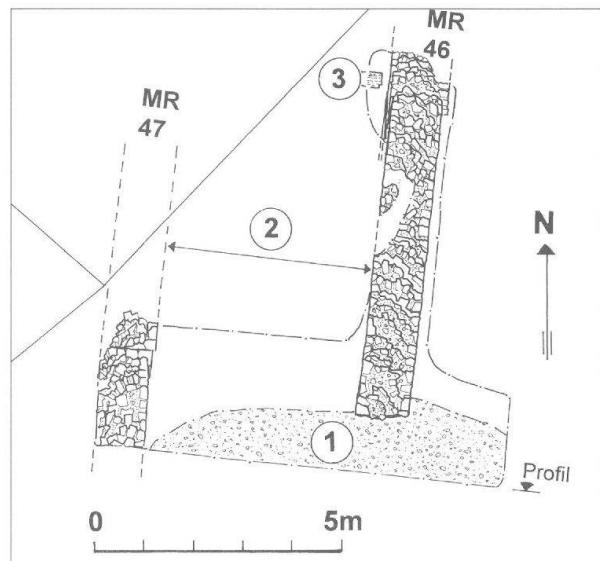
Abb. 39: Augst, Osttorareal (Grabung 1998.56). Südliches Brückenwiderlager in Befundzone 6 (Abb. 2). M. 1:150

- 1 Älterer Straßenbelag.
- 2 Mit vorwiegend Kalksteinbruchstücken gefüllter Zwischenraum der Brückenrampe.
- 3 Sandsteinbruchstück.

Etwas später wurde an dieser Stelle ein neues Konzept verwirklicht: die kompakten älteren Strassenkörper wurden durchschlagen, die (im Südteil wohl schon bestehende und mehrphasige¹⁰³) Mauer 47 wurde verlängert und parallel dazu eine neue massive Mauer (MR 46) errichtet. Den Zwischenraum dieser Konstruktion füllte man vorwiegend mit Kalksteinbruchstücken sowie einzelnen Tuff-, Ziegel-, Sandstein- und Tubulifragmenten (Recycling von Hypokaustmaterial!) und wenig Mörtel, also u. a. auch mit Bauschutt (Abb. 39, 40, 41,10).

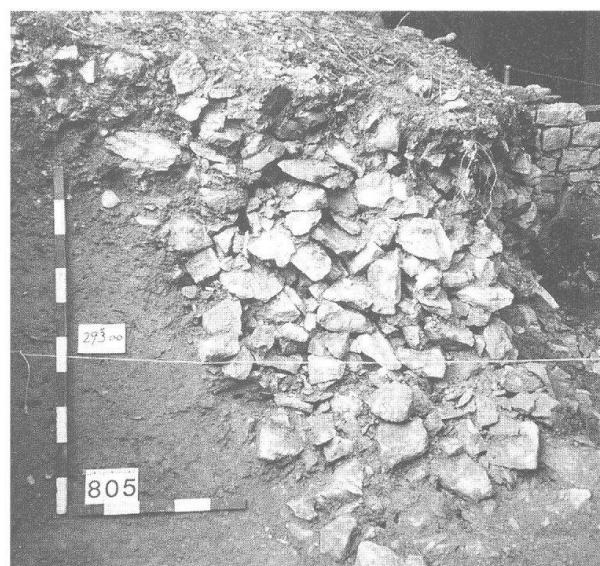
Abb. 40: Augst, Osttorareal (Grabung 1998.56). Links ältere Strassenschichten bzw. Strassengrabenfüllung; rechts durchschlägt die jüngere Kalksteinpackung die ältere Strasse. Der Raum zwischen den beiden Widerlagermauern war mit einer massiven Kalksteinschüttung verfüllt.

Im Verlauf der Grabung zeigte sich auch eine weitere Ursache für die grosse Menge an Kalksteinbruchstücken: der Raum zwischen den beiden Mauern war vollständig mit Kalksteinschutt gefüllt (Abb. 40).

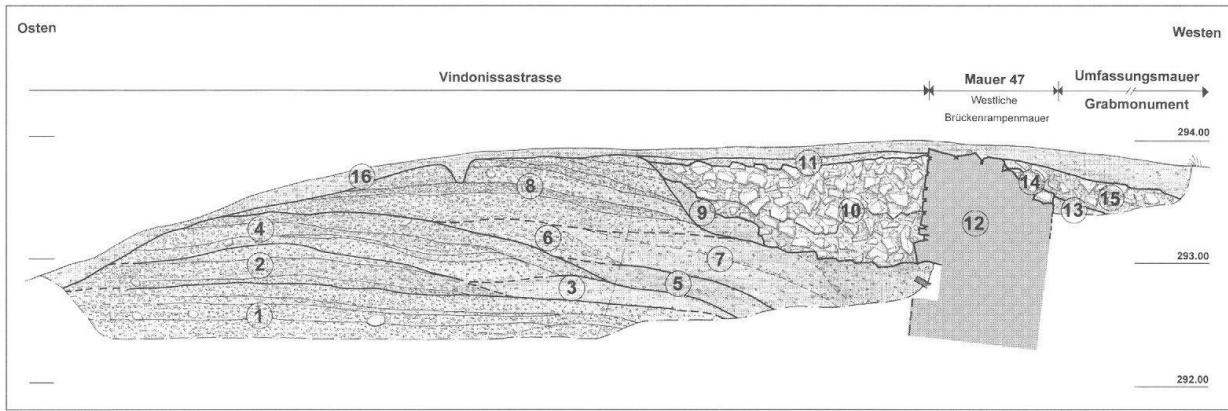
Abb. 41: Augst, Osttorareal (Grabung 1998.56). Profil durch die Vindonissastrasse (zur Lage vgl. Abb. 39). M. 1:60. Die folgende Schichtinterpretation ist eine Arbeitshypothese (vgl. Text):

- 9 In die ausgehobene Grube (für die Hinterfüllung mit Kalksteinbruchstücken) hineingerutschtes Material.
- 10 Hinterfüllung (Stickung) der Brückenrampe (Widerlager). Hier in diesem Profilbereich wahrscheinlich der leicht erweiterte, aufgefüllte Strassen graben. Vorwiegend Kalksteinbruchstücke, einzelne Tuff-, Ziegel-, Sandstein- und Tubulifragmente (Recycling von Hypokaustmaterial!) sowie wenig Mörtel (Bauschutt-Anteile).

- 11 Kleinteiliger Kalksteinsplitt und etwas Kies. Da kein Flächenabtrag stattfand, bleibt vorläufig offen, ob es sich hier um die Reste der späteren (jüngeren) Strasse zu dem gemauerten Widerlager handelt oder ob diese Schicht durch Frost usw. entstanden ist.

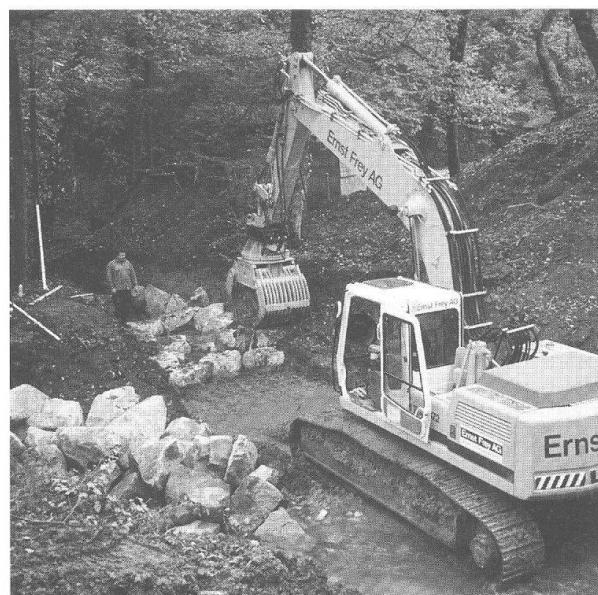
Abb. 44: Augst, Violenbach unterhalb des Osttores (Grabung 1998.56). Im Zusammenhang mit den Renaturierungsarbeiten am Violenbach wird eine Umgehungsrinne für die Fische errichtet. Blick gegen Osten.

Wenige Wochen nachdem die archäologischen Arbeiten im Osttorgebiet abgeschlossen waren, begannen in unmittelbarer Nähe Renaturierungsarbeiten am Violenbach¹⁰⁹. Vorgesehen war u. a. die Errichtung einer Umgehungsrinne beim römischen Osttor, um den Fischen im Bereich des bestehenden Wehrs das Weiterkommen zu erleichtern. Dieser fast 15 m lange und rund 2 m breite Aushub wurde von uns begleitet (Abb. 44).

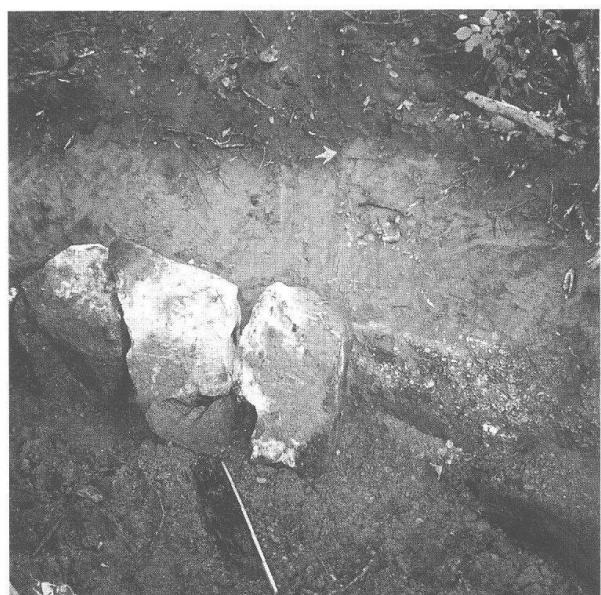
Abb. 45: Augst, Violenbach unterhalb des Osttores (Grabung 1998.56). Beim Aushub der Rinne werden Holzfragmente gefunden, die sich rund 1,8 m unter dem heutigen Waldboden befinden. Neben dem Massstab im Vordergrund (Länge 1 m) das Kantholz von Abbildung 46. Blick gegen Südosten.

Der humöse Waldboden erhielt ein paar neuzeitliche Funde. Darunter befanden sich praktisch sterile gelb-ockerfarbene, leicht siltige Sandschichten, die örtlich von feinen Bändern aus Violenbachschotter durchzogen waren (Abb. 45, oben).

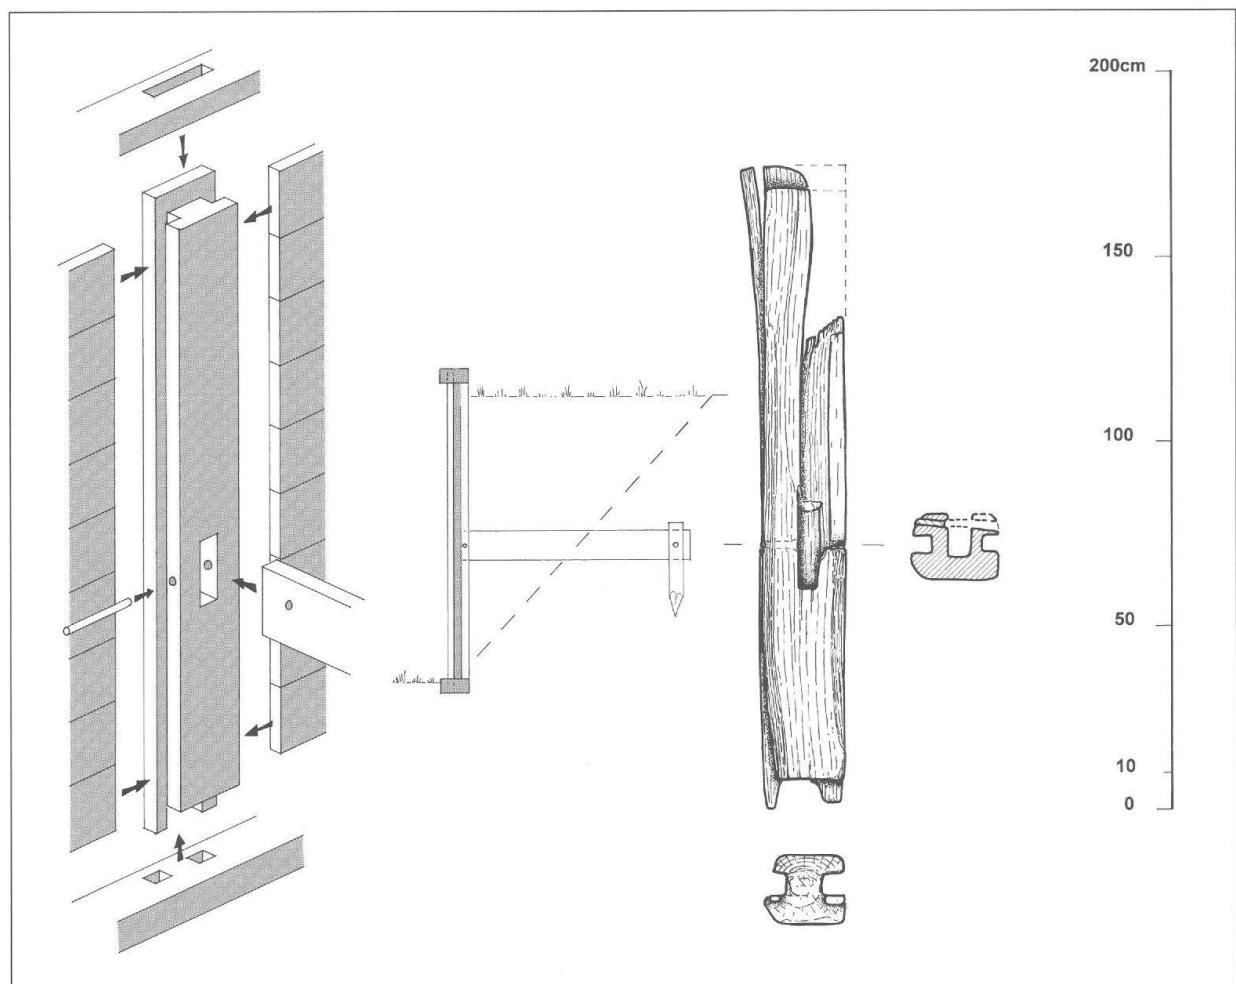
Abb. 46: Augst, Violenbach unterhalb des Osttores (Grabung 1998.56). Holzpfosten mit verschiedenen konstruktiven Bearbeitungen. Rechts: Zeichnung des Originals, links: Konstruktionsschema. M. 1:20. – Mitte: Rekonstruktionsversuch (vgl. Text).
