Neue Befunde beim Augster Osttor

Die Baubegleitungen 1998.56 anlässlich der Arbeiten an Ökonomiegebäuden und römischen Mauerzügen im «Römischen» Haustierpark von Augusta Raurica

Markus Schaub und Alex R. Furger

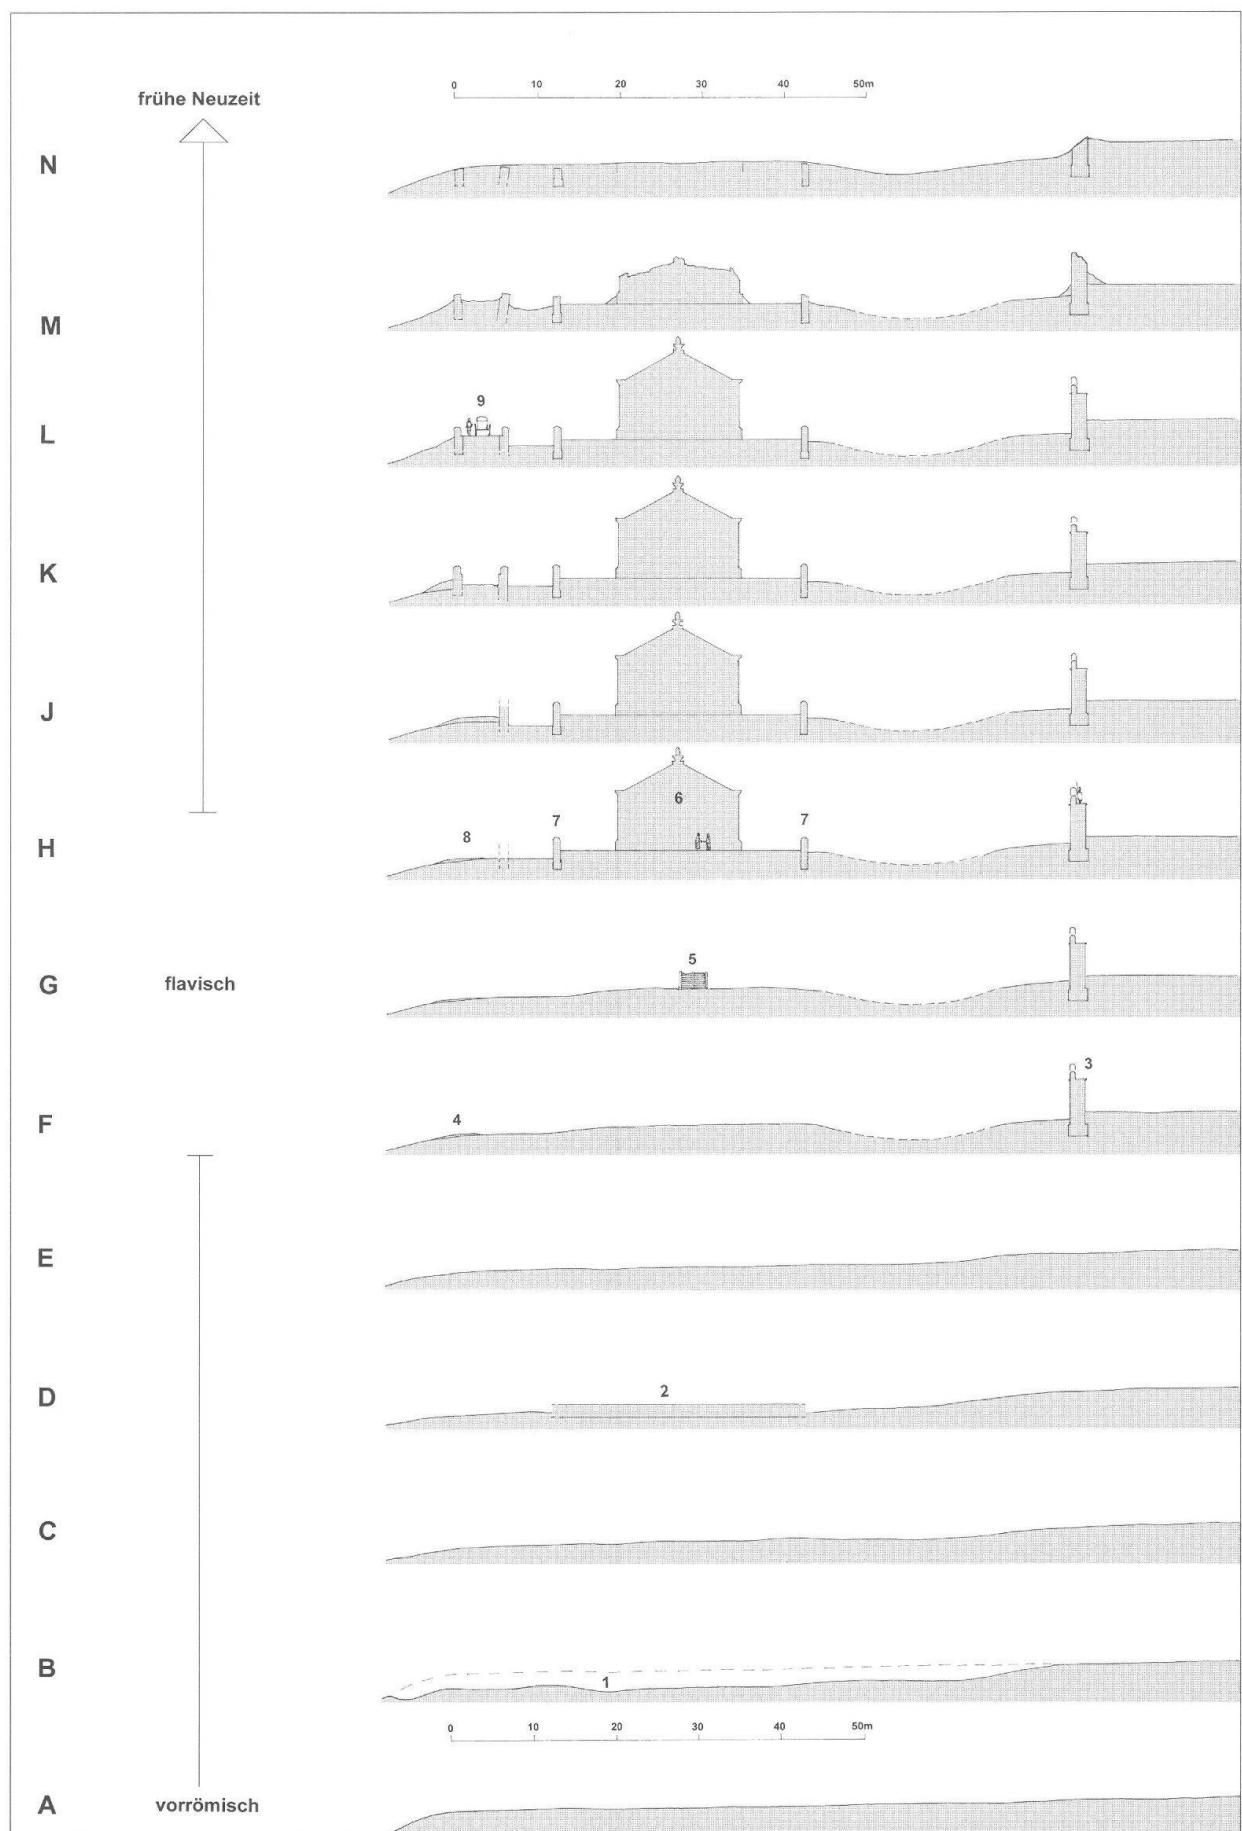
Abb. 47: Augst, Osttorareal (Grabung 1998.56). Chronologischer Rekonstruktionsversuch. Zu den Phasen A bis N und den Positionsnummern 1–9 siehe den Text. M. 1: 900.

- E Abbruch(?) von Mauer 36 und planieren mit diversem Material.
- F Bau der Stadtmauer und des Osttores¹¹⁴. Wohl gleichzeitig Bau einer neuen Violenbachbrücke (Brücke 2), die nun den weiter flussabwärts liegenden Übergang ablöst und zum neuen repräsentativeren Osteingang Augusta Rauricas gehört (Datierung: um 80 n. Chr.).

- L Die U-förmige Rampenkonstruktion wird mit vielen Kalksteinbruchstücken und etwas Bauschutt (Ziegel-, Tuff-, Tubuli- und Sandsteinfragmente) hinterfüllt. Diese Stickung wird auch Drainagefunktion übernommen haben. Vom Strassenbelag auf dieser Kofferrung waren in unserer Grabung 1998 keine klaren Hinweise mehr vorhanden¹¹⁷, die Erosion und die Wühltätigkeit unserer Wollschweine hatten schon zuviel Material entfernt. – Das Grabmonument hat seine Funktion weitgehend verloren. Es werden wahrscheinlich auch keine Kulthandlungen und Ehrungen mehr für die dort bestattete Person vorgenommen. Vermutlich findet schon in dieser Zeit ein Teilabsturz der Nordstützmauer statt (Abb. 49,5). Im Gebiet entsteht nun erneut ein Töpfereibetrieb¹¹⁸: In der schmale Freifläche zwischen Grabmonument und südlicher Umfassungsmauer (Abb. 4, MR 4) wird ein Töpferofen errichtet¹¹⁹. In den Winkel beim Anstoss von Mauer 4 an die Mauer 1 werden Gebäude an die Umfassungsmauer des Grabmonumentes gebaut (wohl im 2. Jh. oder frühen 3. Jh.).

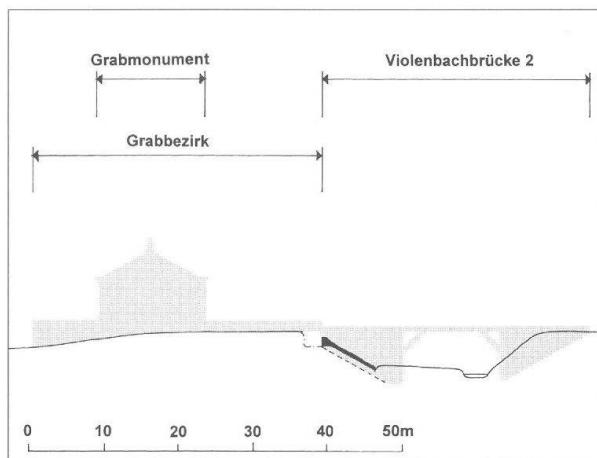
Abb. 48: Augst, Osttorareal (Grabung 1998.56). Profil durch den Violenbach, die Mauer 46 und die heutige Terrain-Oberfläche. Grau: Silhouette des Grabmonumentes mit rekonstruierter Umfassungsmauer und Violenbachbrücke 2. M. 1:1000.

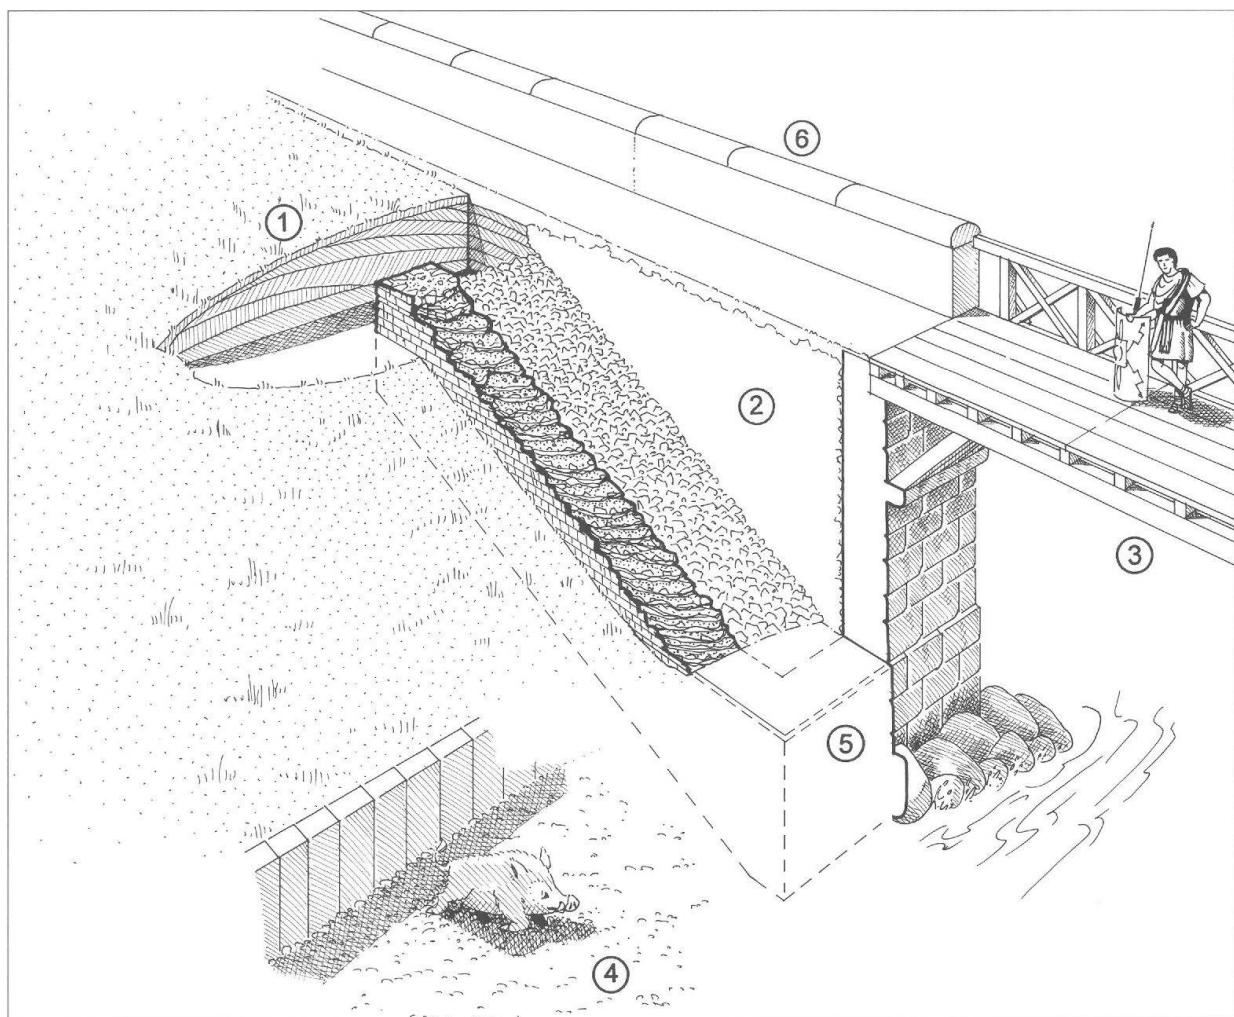
Abb. 49: Augst, Violenbachbrücke 2 (Grabung 1998.56). Links: Befund der Grabung 1998.56. Rechts: Rekonstruktionsvorschlag.

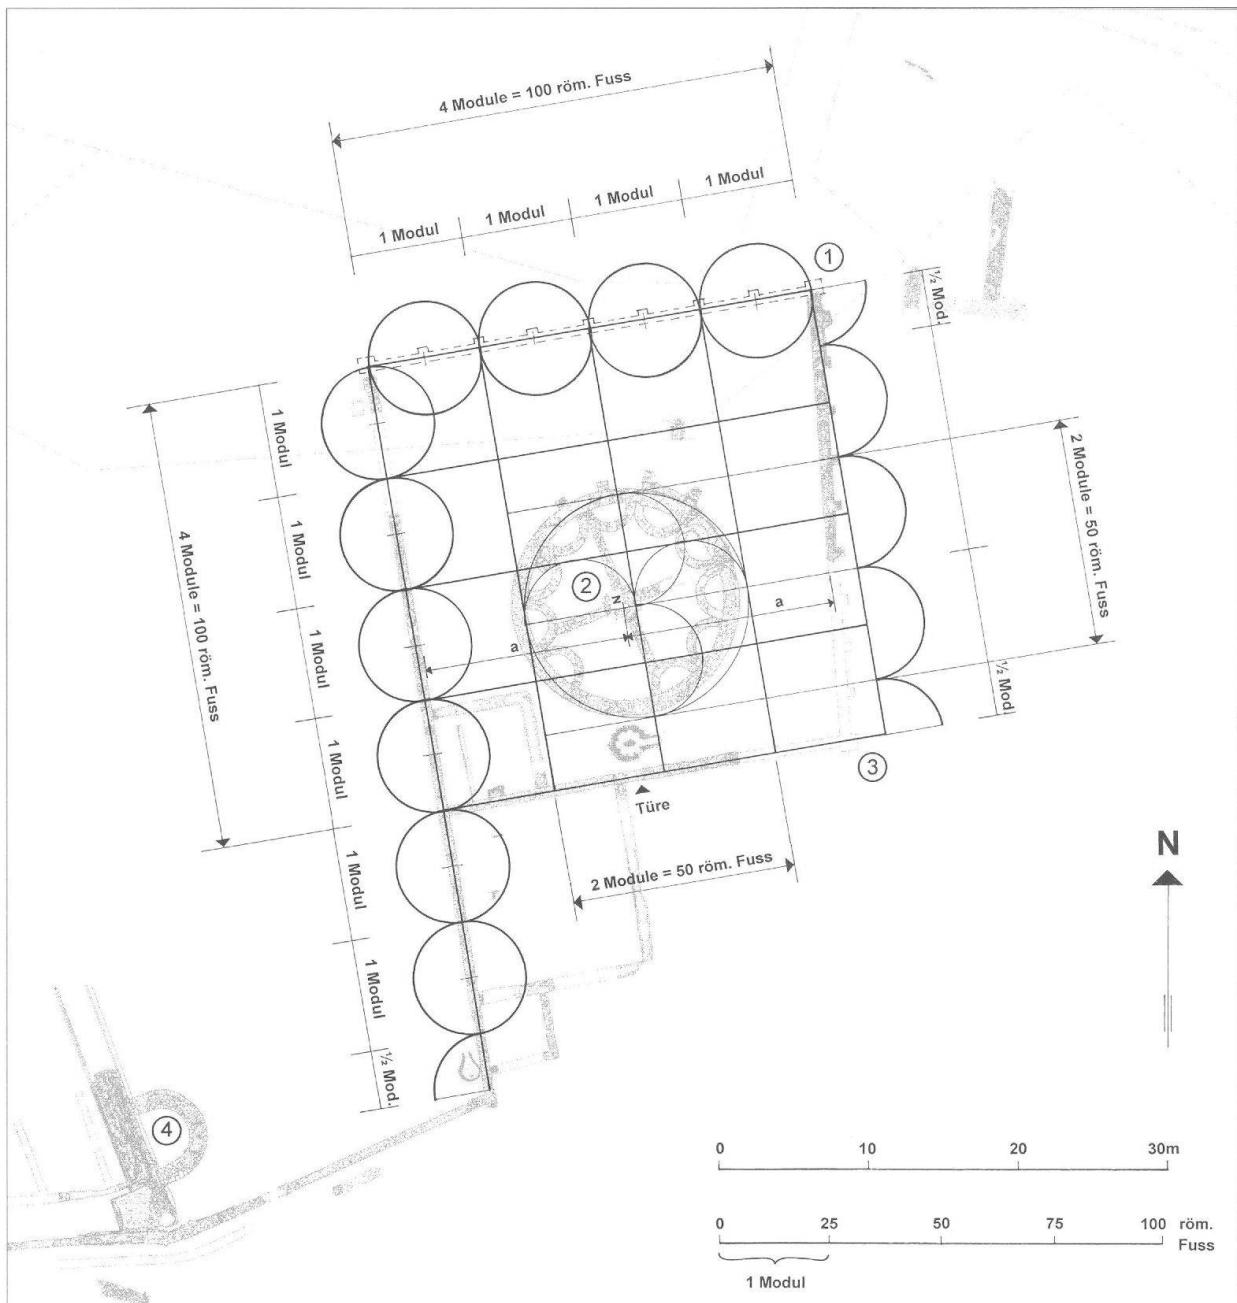
Abb. 51: Augst, Grabmal beim Osttor (Grabung 1998.56). Rekonstruktionsversuch des architektonischen und geometrischen Grundkonzeptes. Zahlen siehe Text. M. 1:500.

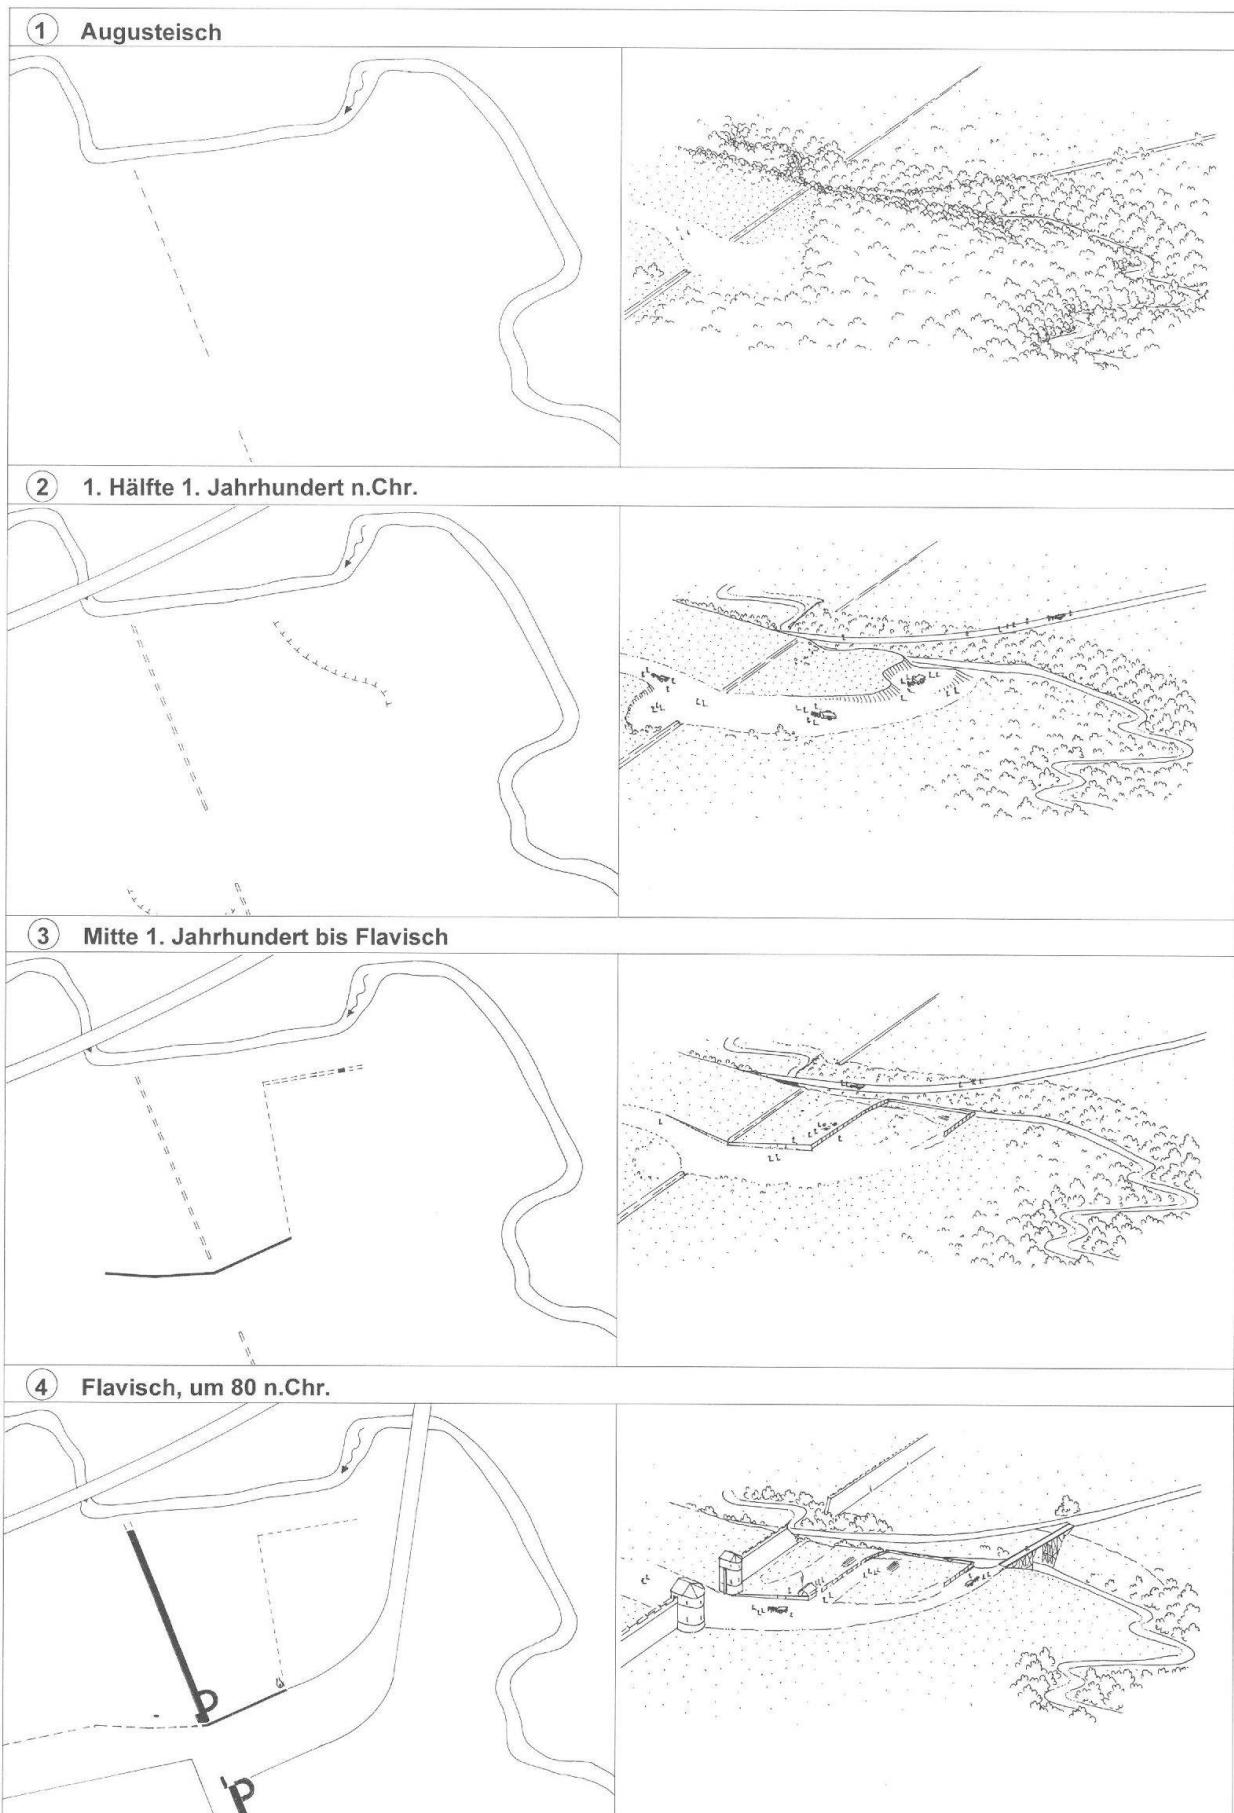
Abb. 53 (1. Teil): Augst, Osttorareal (Grabung 1998.56), Rekonstruktionsversuch der Phasen 1–4 (vgl. Text). Grundrisse links: M. 1:2000.

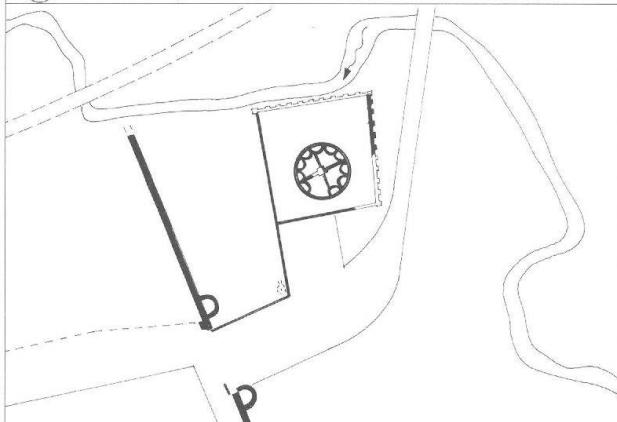
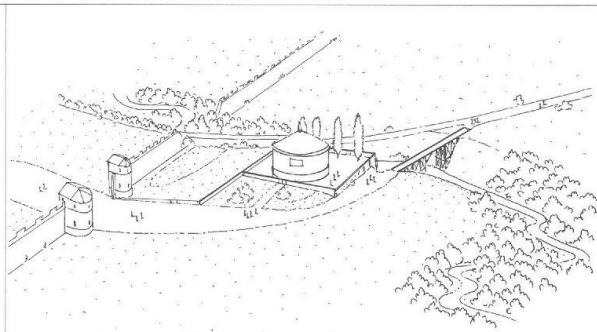
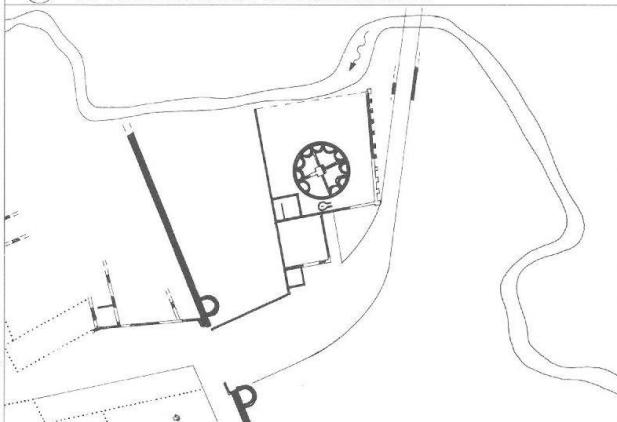
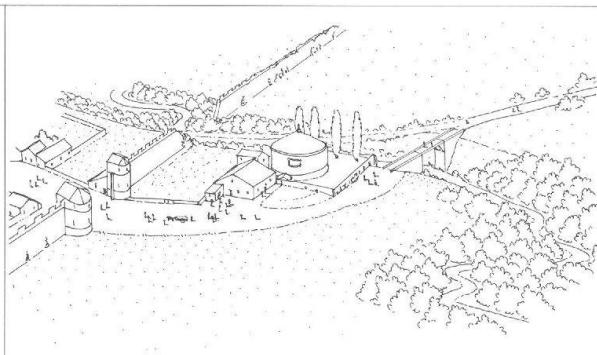
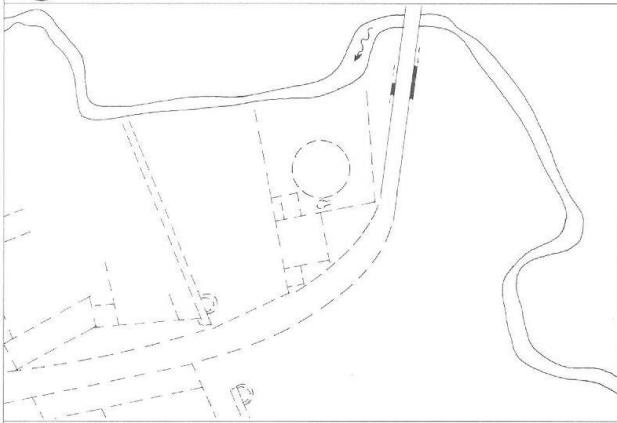
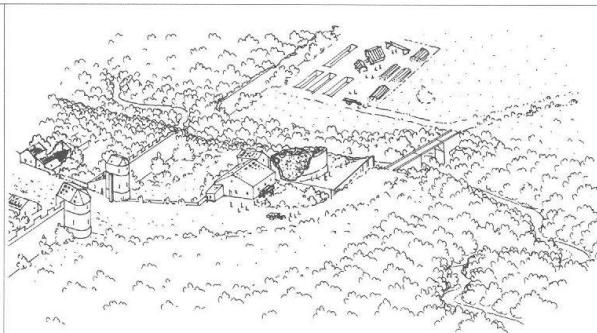
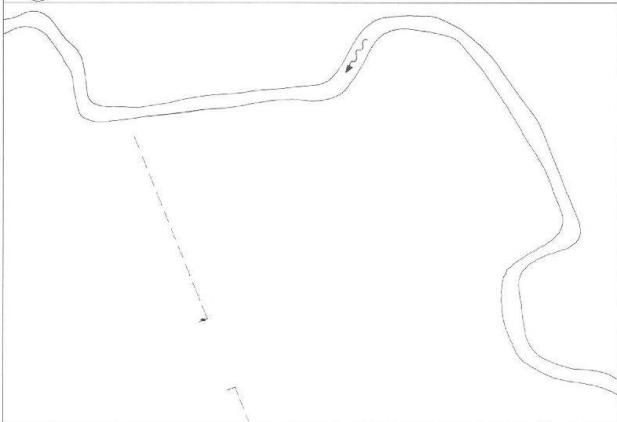
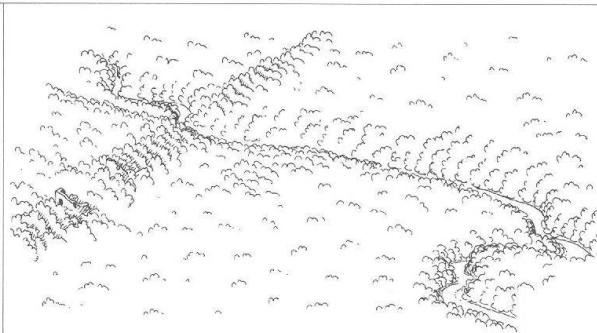
Abb. 53 (2. Teil): Augst, Osttorareal (Grabung 1998.56), Rekonstruktionsversuch der Phasen 5–8 (vgl. Text). Grundrisse links: M. 1:2000.

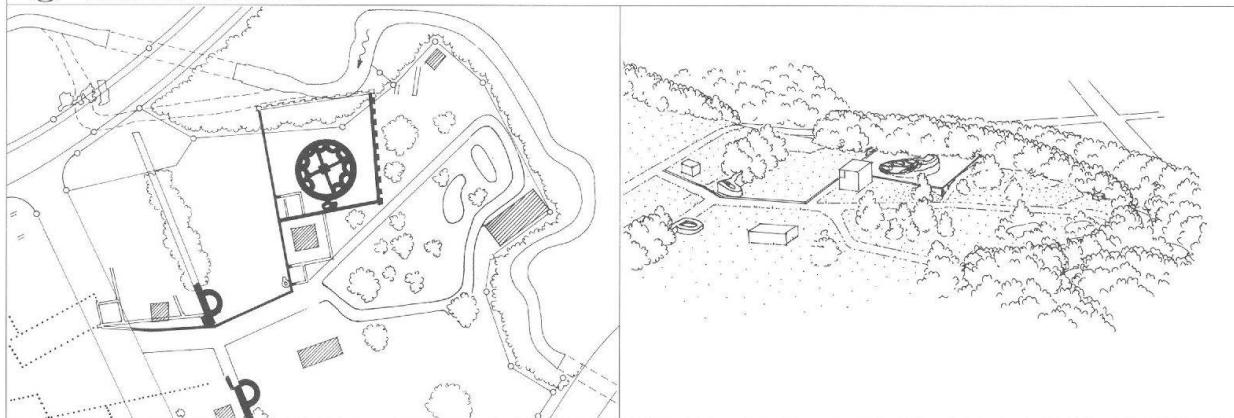
Abb. 53 (3. Teil): Augst, Osttorareal (Grabung 1998.56). Phase 9: Situation heute mit den konservierten Denkmälern (Osttor, Stadtmauer, Grabmonument, Töpferofen, Haus- und Trennmauern) und dem «Römischen» Haustierpark mit modernen Ökonomiegebäuden und Informationspavillon (vgl. Abb. 2). Grundriss links: M. 1:2000.

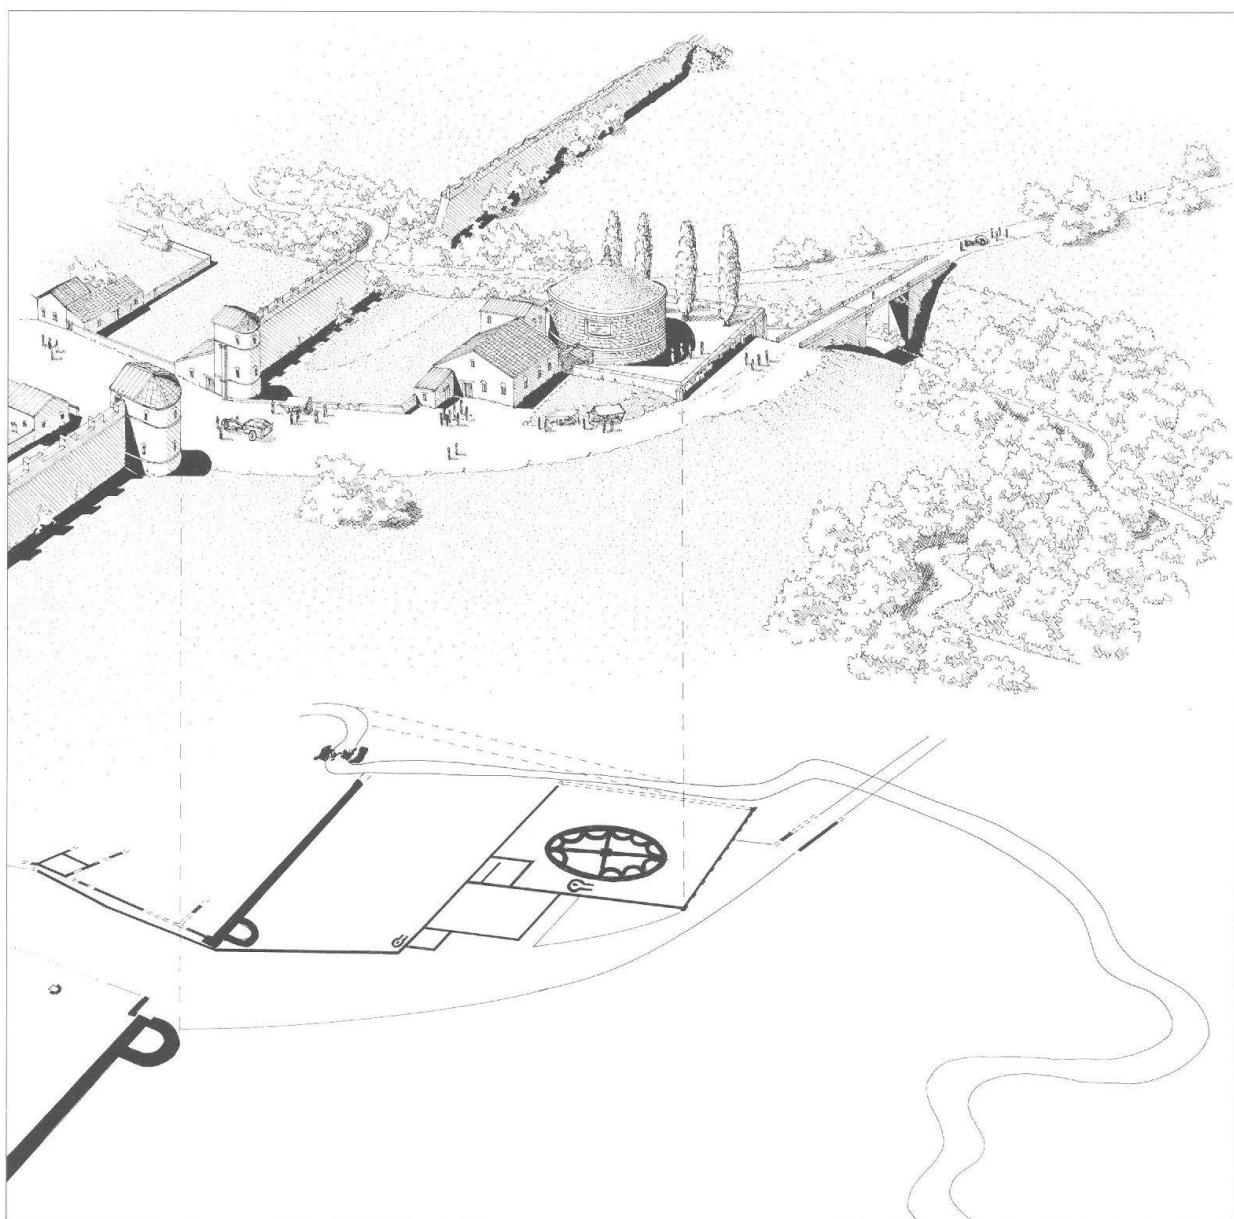
Abb. 54: Augst, Osttorareal (Grabung 1998.56). Rekonstruktionsversuch am Ende des 2. Jahrhunderts oder Anfang des 3. Jahrhunderts. Unten: Grundriss mit den römischen Strukturen.
