Artikel: Ausgrabungen in Kaiseraugst im Jahre 1998

Ausgrabungen in Kaiseraugst im Jahre 1998

Hrs Müller

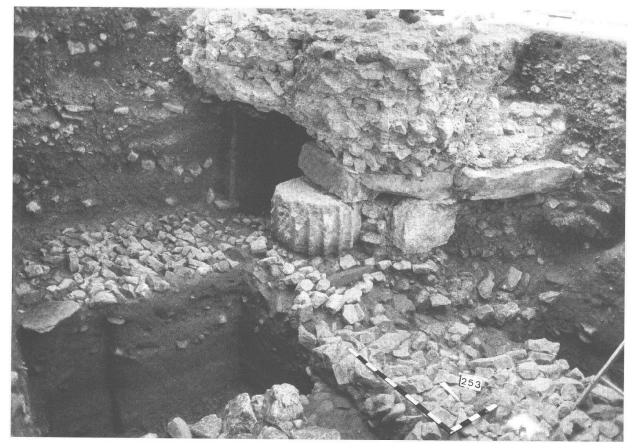
Abb. 23: Kaiseraugst AG, Gasthof «Löwen», 3. Etappe (Grabung 1998.04). Blick von Nordosten auf das ausgeraubte Kastellmauerfundament, im Vordergrund die untersten Fundamentlagen des «Südtors».
