Artikel: Ausgrabungen in Kaiseraugst im Jahre 1998

Ausgrabungen in Kaiseraugst im Jahre 1998

Urs Müller

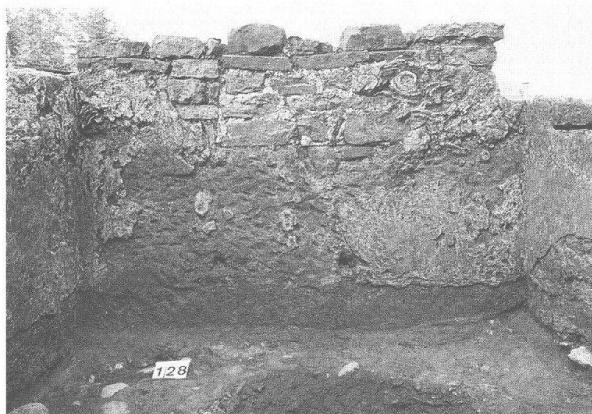
Abb. 8: Kaiseraugst AG, Mehrfamilienhaus Füchter, Allmendgasse (Grabung 1998.03). Blick von Nordosten auf die zugemauerte Wandnische in der Kellermauer West (MR 9).

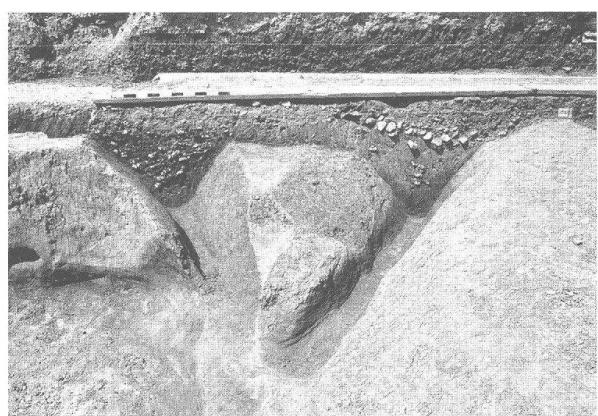
Abb. 9: Kaiseraugst AG, Mehrfamilienhaus Füchter, Allmendgasse (Grabung 1998.03). Blick von Südosten auf die Gabelung des V-Grabens mit möglicher Palisadenreihe im rechten Teil – wohl einem Annäherungshindernis vor dem Kastellgraben.

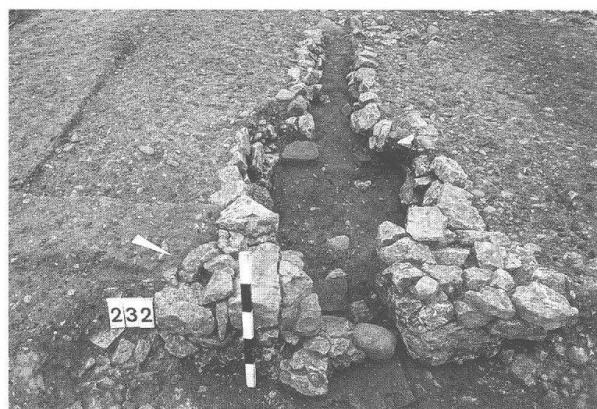
Abb. 11: Kaiseraugst AG, Mehrfamilienhaus Füchter, Allmendgasse (Grabung 1998.03). Blick von Nordosten auf die Reste einer Ofenanlage. Im Vordergrund die Ziegelplatte vor der Öffnung von der ovalen Mulde in den breiten Kanalraum, im Hintergrund der leicht steigende schmale Kanal nach Westen.

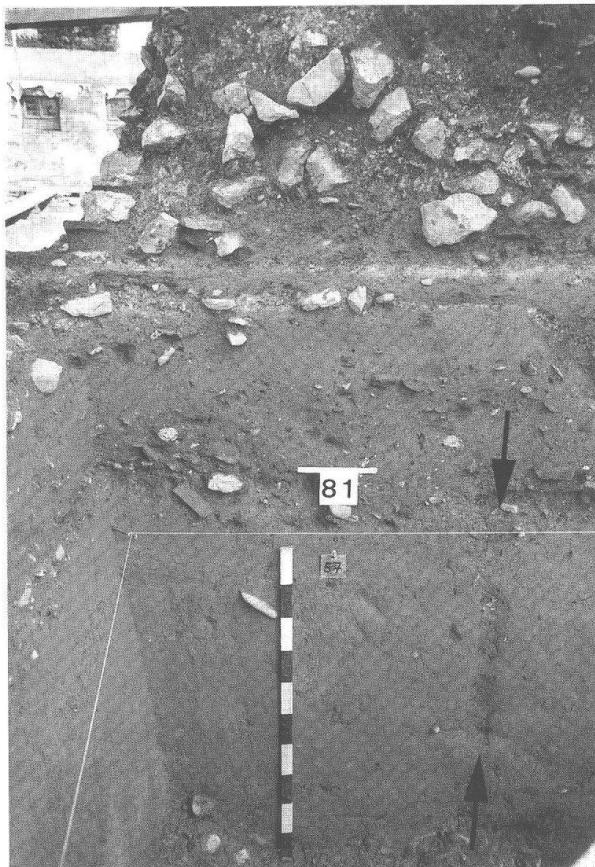
Abb. 16: Kaiseraugst AG, Gasthof «Löwen», 3. Etappe (Grabung 1998.04). Rechts unten im Profil (Pfeile) ist die Spur einer Schlitzwand(?) der Fachwerkphase zu erkennen.

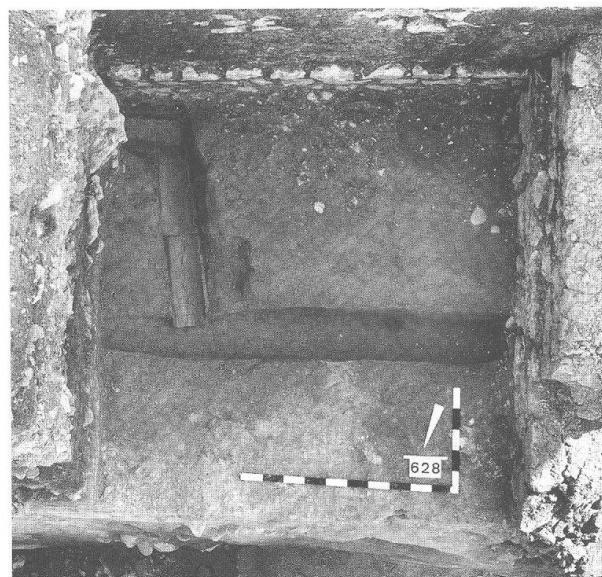
Abb. 17: Kaiseraugst AG, Gasthof «Löwen», 3. Etappe (Grabung 1998.04). Aufgedeckte Hohlziegelrinne, die als Überlauf(?) für die flachen Mörtelgusswannen (im Profilsockel links noch nicht freigelegt) dienten.

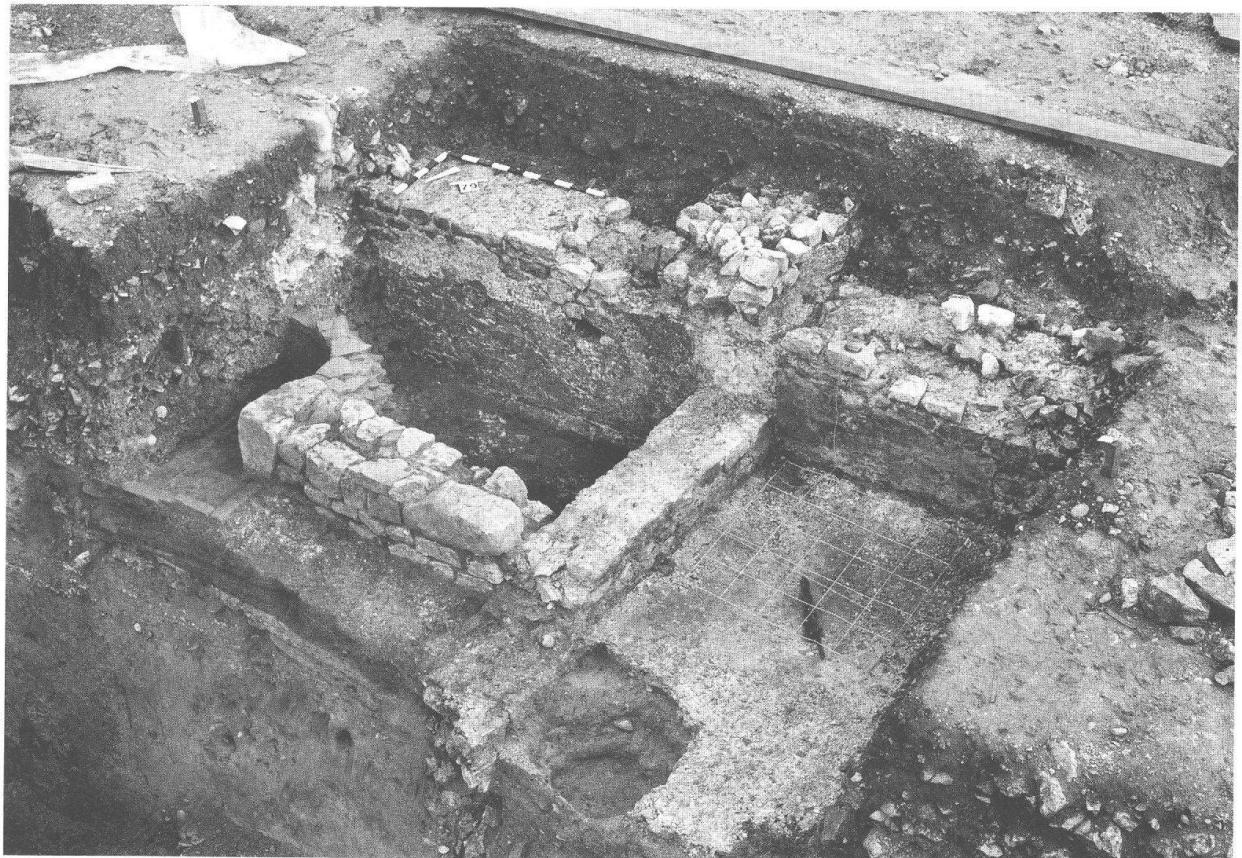
Abb. 18: Kaiseraugst AG, Gasthof «Löwen», 3. Etappe (Grabung 1998.04). Blick von Nordwesten auf den Mörtelgussboden an der Mauerecke 1/36 mit der Eisenlanzenspitze in situ (rechts unten); über der Mauerecke ist die späte Mauer 29, die quer auf Mauer 1 steht, erkennbar.

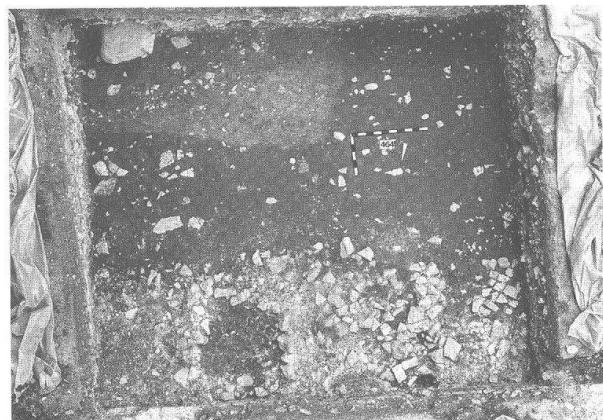
Abb. 20: Kaiseraugst AG, Gasthof «Löwen», 3. Etappe (Grabung 1998.04). Blick von Norden auf den Strassenbereich am Grabungsrand Ost. Längs der Aussensemmer 1 (am unteren Bildrand) liegt noch der Zerstörungsschuttkegel, in welchem die Gewandfalte (Abb. 19) gefunden worden ist. Im Südosten (oben links) zeichnet sich die «Südtor»-Bau- bzw. Raubgrube ab, deren etwas hellere Verfüllung sich stark von der brandigen Überdeckung des Strassenkörpers abhebt.

Ob die im Strassenkoffer am Grabungsostrand sich abzeichnende Grube (Abb. 20) als Baugrube eines nie vollendeten Südtorturms oder als eine Raubgrube aus der Zeit der späteren Neuorganisation der Kastellinnenbauten interpretiert werden muss, ist im Moment noch offen. Beim Reinigen des südlichen Südtor-Fundaments wurde das sekundär verbrannte Modell eines Matronensessels (Abb. 21) gefunden, das aus der Raubgrubenverfüllung stammen dürfte.

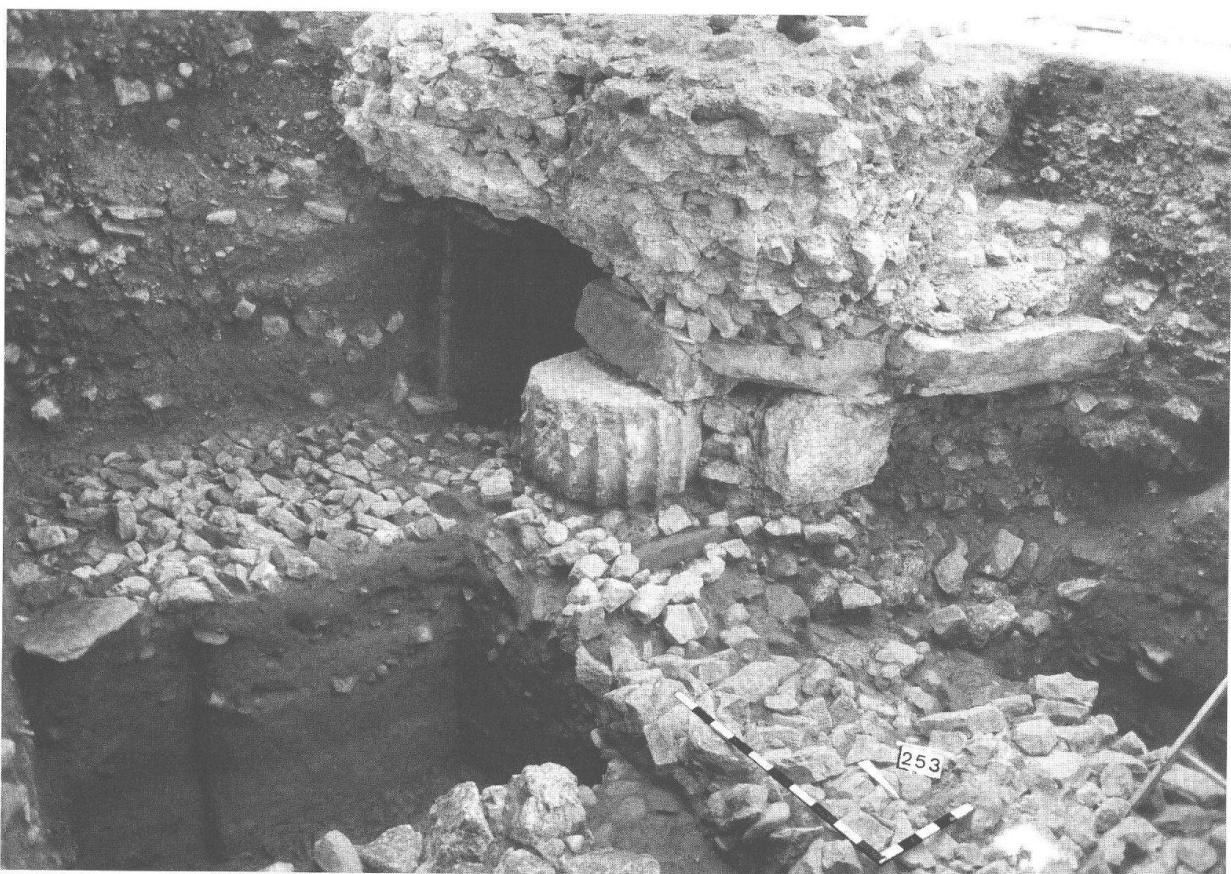
Abb. 23: Kaiseraugst AG, Gasthof «Löwen», 3. Etappe (Grabung 1998.04). Blick von Nordosten auf das ausgeraubte Kastellmauerfundament, im Vordergrund die untersten Fundamentlagen des «Südtors».

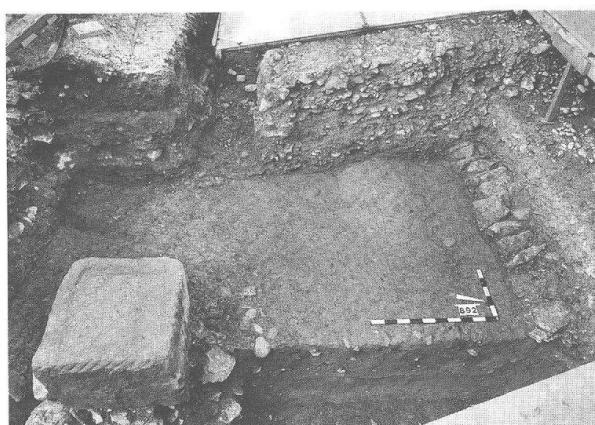
Abb. 24: Kaiseraugst AG, Gasthof «Löwen», 3. Etappe (Grabung 1998.04). Blick von Osten auf ein Stützenfundament der Porticus Süd, rechts die Randfassung des ältesten Strassenkörpers aus schräg gestellten Kalksteinbrocken; darüber sind jüngere Kieskörper sichtbar.
