Altes und Neues zur Augster Curia

Zwei neue Inschriftenfunde aus dem Forumsbereich von Augusta Raurica (Grabung Curia-Schutzdach 1998.51)

Hans Sütterlin

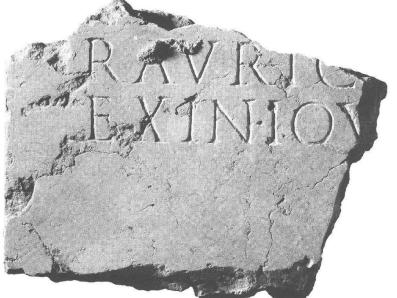
Abb. 13: Augst BL, Curia-Schutzdach (Grabung 1998.51), Dachentwässerungsgraben Ost. Inschrift 1. Ansicht und Schnitt. M. 1:4.

durch den Kleinbagger leicht beschädigt worden. Ein grosser Teil von der Rückseite ist versintert. Das Vorhandensein von Sinterspuren auf Teilen der Bruchkanten belegt, dass die Versinterung erst nachträglich, also während der Verwendung als Spolie oder aber erst während der Lagerung im Boden, entstanden sein muss.

Im Bereich der Buchstaben A, V und R der Silben RAVRIC finden sich auf der Inschrift anhaftende Mörtelreste mit Ziegelschrotzuschlag; Teile vom gleichen Mörtel, in einem Fall mit dem Negativabdruck eines Kieselsteines, haften noch auf der rechten Bruchkante, was belegt, dass das Inschriftenfragment sekundär als Spolie verbaut war.

In der linken unteren Ecke finden sich Rostspuren vom Abdruck eines Eisenstückes, die eventuell von einer Haltevorrichtung stammen könnten.

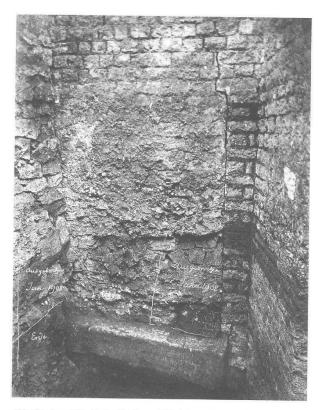
Abb. 19: Augst BL, Curia (Grabung 1907/1908.60). Ansicht der ursprünglich in das Untergeschoss der Curia führenden und später zugemauerten Türe. Von links stösst Mauer U direkt an die zugemauerte Türöffnung; rechts befindet sich der Stützpfeiler Nr. 2 (vgl. Abb. 16). Am unteren Bildrand ist die Schwelle aus Kalkstein zu erkennen.

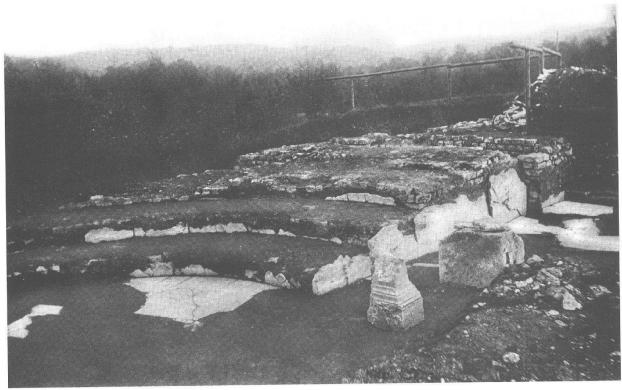
Abb. 20: Augst BL, Curia (Grabung 1907/1908.60). Ansicht der am besten erhaltenen Partie der Sitzstufen im südöstlichen Teil. Gut zu erkennen sind die sich gegenüber dem Hintergrund hell abzeichnenden Überreste der Verkleidungen aus Kalksteinplatten. Der Blickwinkel entspricht etwa demjenigen in der Rekonstruktionszeichnung (Abb. 21).

Wir kehren zu den Einzelheiten des Sitzungssaales zurück. Von der Plattenverkleidung des Bodens sind einige ansehnliche Reste erhalten [Abb. 16 und 20]. Die Platten bestehen aus einem feinen weissen Kalk und sind 2,5 bis 3 cm dick. Ihre Fugen laufen nicht ganz parallel, waren aber an der Oberfläche augenscheinlich so dicht geschlossen, dass man sie kaum bemerkte. An der Unterseite waren die Fugen breiter und haben sich in den
