Altes und Neues zur Augster Curia

Zwei neue Inschriftenfunde aus dem Forumsbereich von Augusta Raurica (Grabung Curia-Schutzdach 1998.51)

Hans Sütterlin

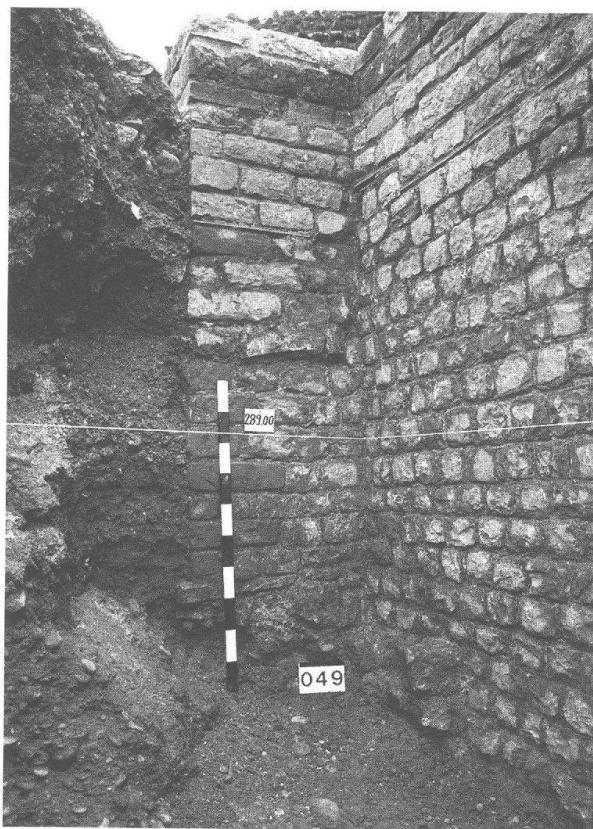
Abb. 4: Augst BL, Curia-Schutzdach (Grabung 1998.51). Fundamentgrube 1; Ansicht an die Nordseite des Stützpfilers (Mauer 2) mit der Baufuge. Links des Stützpfilers zeichnet sich die Verfüllung der Grabung von 1908 ab.

(Mauern 2 und 3) aus einem Guss gemauert. Eine Umbauphase, wie im Sondierschnitt von 1976 auf der Südseite des Stützpfeilers (Mauer 2; Abb. 2) beobachtet, konnte im jetzt freigelegten Mauerabschnitt nicht festgestellt werden¹⁴. Wahrscheinlich steht damit aber ein sich durch eine Mauerfuge deutlich abzeichnender Umbau (Abb. 4) am südlichen Stützpfeiler (Mauer 2) in Zusammenhang¹⁵.

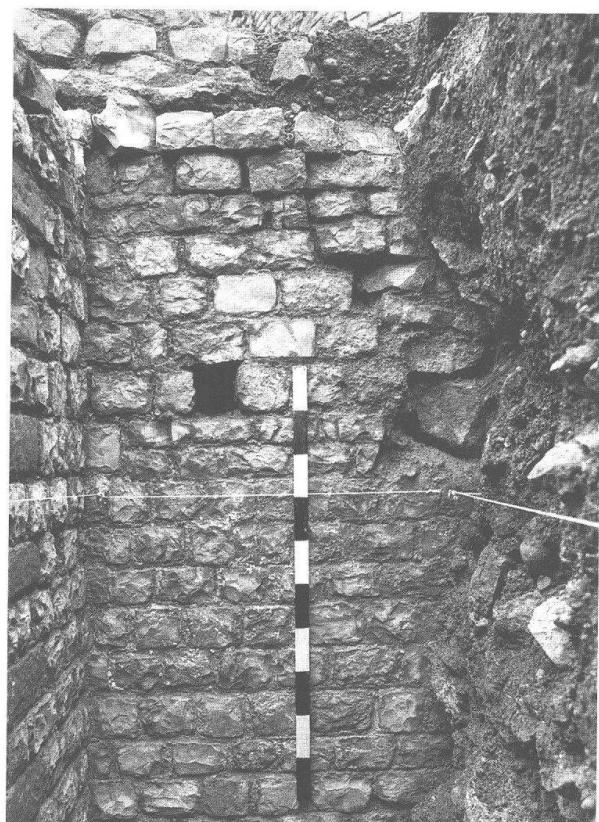
Abb. 5: Augst BL, Curia-Schutzdach (Grabung 1998.51). Fundamentgrube 1; Blick auf die im unteren Teil aus grob zugeschauenen Kalksteinen ausgeführte Reparaturstelle in Mauer 1.

worden ist (Abb. 5). Möglicherweise ist die Mauer an dieser Stelle durch den Hangdruck beschädigt worden und musste in römischer Zeit erneuert werden¹⁶.

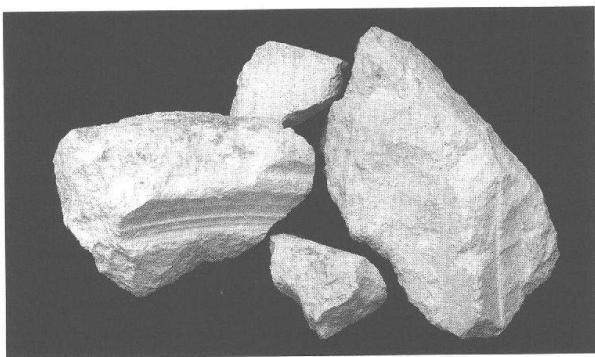
Abb. 9: Augst BL, Curia-Schutzdach (Grabung 1998.51), Fundamentgrube 4. Auswahl von Werkstücken, die aus dem Bauhorizont für die Jüngere Basilica ausgelesen wurden. M. ca. 1:4.

spuren²⁹, vermutlich Teil einer Basis (Abb. 9, links), als auch bei einem bei K. Stehlin aufgeführten, aus derselben Schicht stammenden Kapitellfragment³⁰ wird es sich demnach um Zeugen von verunglückten Werkstücken handeln.

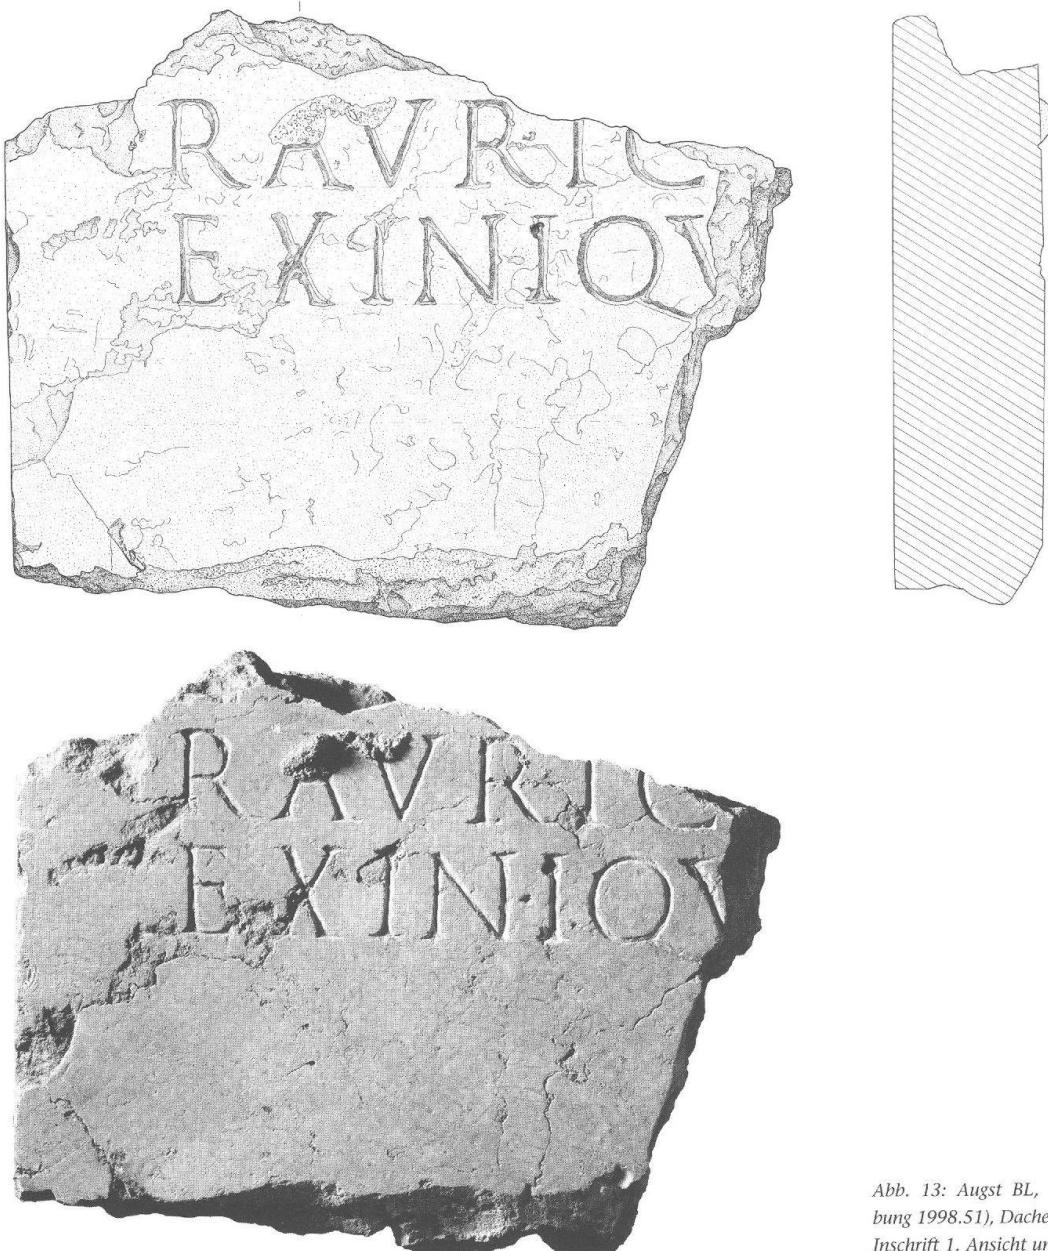
Abb. 13: Augst BL, Curia-Schutzdach (Grabung 1998.51), Dachentwässerungsgraben Ost. Inschrift 1. Ansicht und Schnitt. M. 1:4.

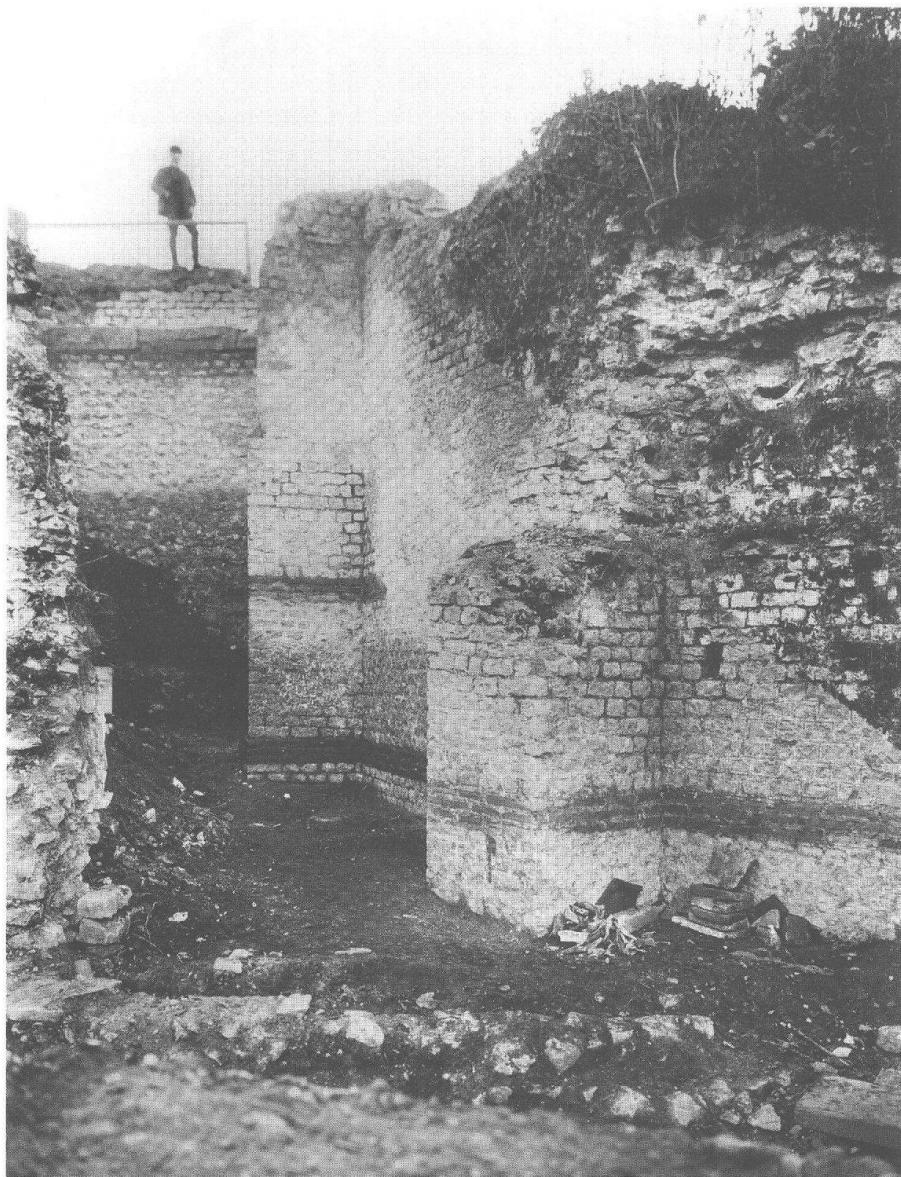
Abb. 15: Augst BL, Curia (Grabung 1907/1908.60). Ansicht von Osten an die Curia mit den beiden Stützpfilern 2 und 3. Im Vordergrund ist noch die Krone von Mauer U/Mauer 1 zu erkennen. Unterhalb der stehenden Person im Hintergrund befindet sich die mit Buntsandsteinquadern abgedeckte Mauer E (vgl. Abb. 16).

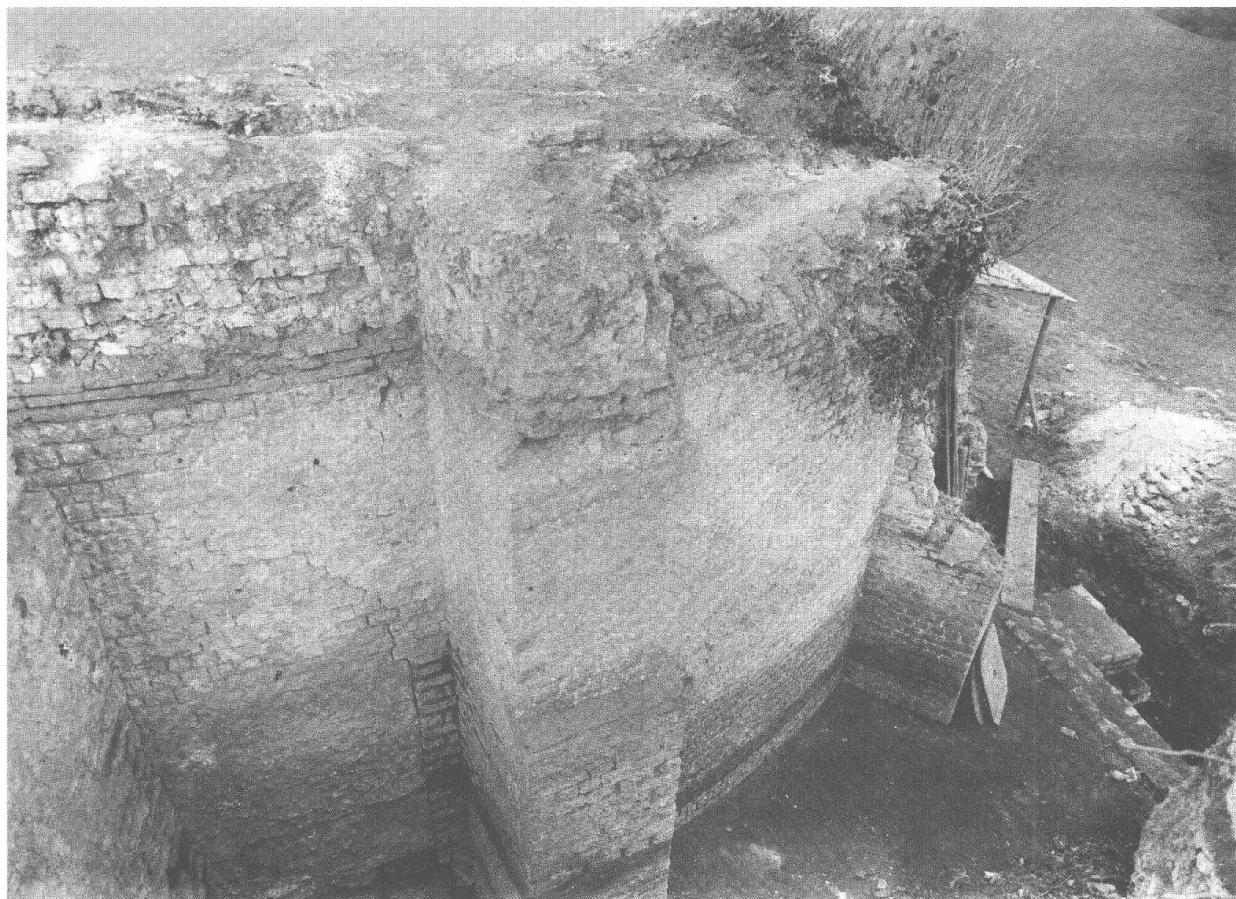
Abb. 18: Augst BL, Curia (Grabung 1907/1908.60). Blick nach Osten von der Höhe der Basilica an den Fuss der Curia. Links im Bild die zugemauerte Türöffnung und der am besten erhaltene Stützpfeiler Nr. 1. Rechts im Bild verläuft die Stützmauer U (vgl. Abb. 16).

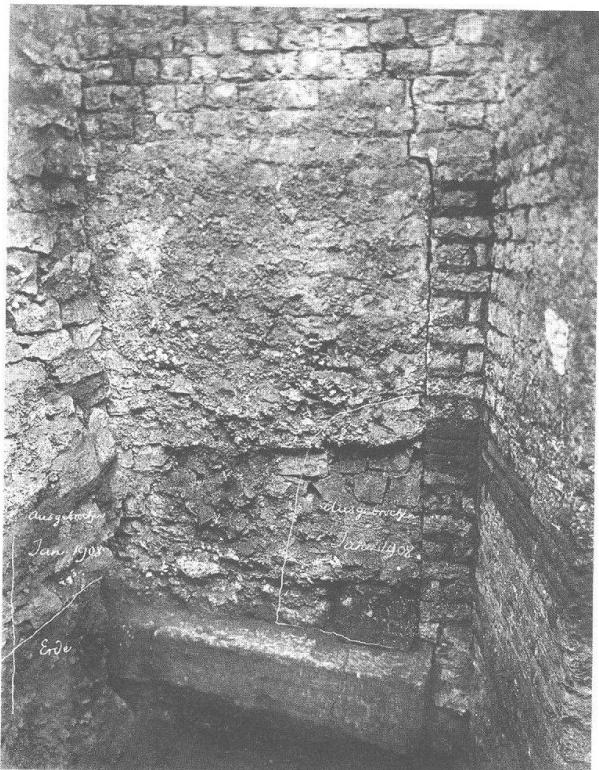
Abb. 19: Augst BL, Curia (Grabung 1907/1908.60). Ansicht der ursprünglich in das Untergeschoß der Curia führenden und später zugemauerten Türe. Von links stösst Mauer U direkt an die zugemauerte Türöffnung; rechts befindet sich der Stützpfiler Nr. 2 (vgl. Abb. 16). Am unteren Bildrand ist die Schwelle aus Kalkstein zu erkennen.

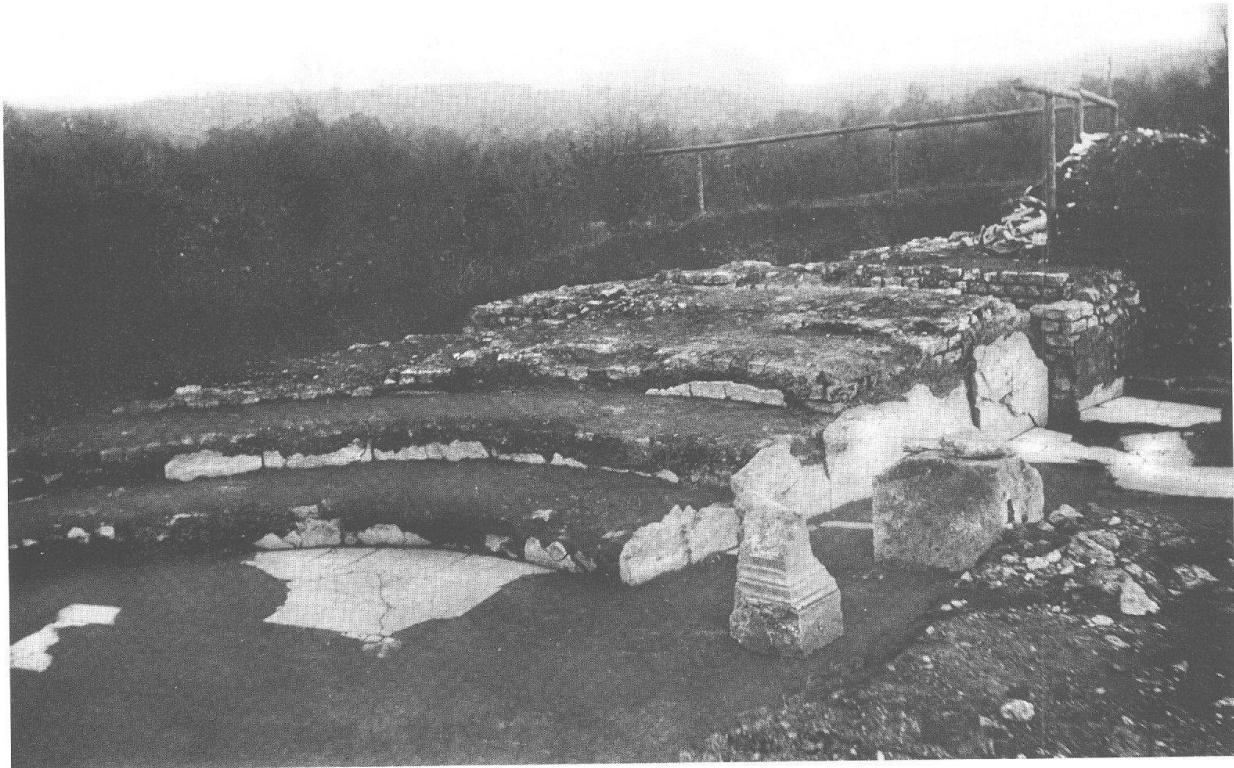
Abb. 20: Augst BL, Curia (Grabung 1907/1908.60). Ansicht der am besten erhaltenen Partie der Sitzstufen im südöstlichen Teil. Gut zu erkennen sind die sich gegenüber dem Hintergrund hell abzeichnenden Überreste der Verkleidungen aus Kalksteinplatten. Der Blickwinkel entspricht etwa demjenigen in der Rekonstruktionszeichnung (Abb. 21).

Wir kehren zu den Einzelheiten des Sitzungssaales zurück. Von der Plattenverkleidung des Bodens sind einige ansehnliche Reste erhalten [Abb. 16 und 20]. Die Platten bestehen aus einem feinen weissen Kalk und sind 2,5 bis 3 cm dick. Ihre Fugen laufen nicht ganz parallel, waren aber an der Oberfläche augenscheinlich so dicht geschlossen, dass man sie kaum bemerkte. An der Unterseite waren die Fugen breiter und haben sich in den
