Ausgrabungen im Areal der E. Frey AG (Grabung 1999.60) – Dritte Kampagne: Begegnung mit zwei «Unterwelten» der Römerstadt

Jürg Rychener

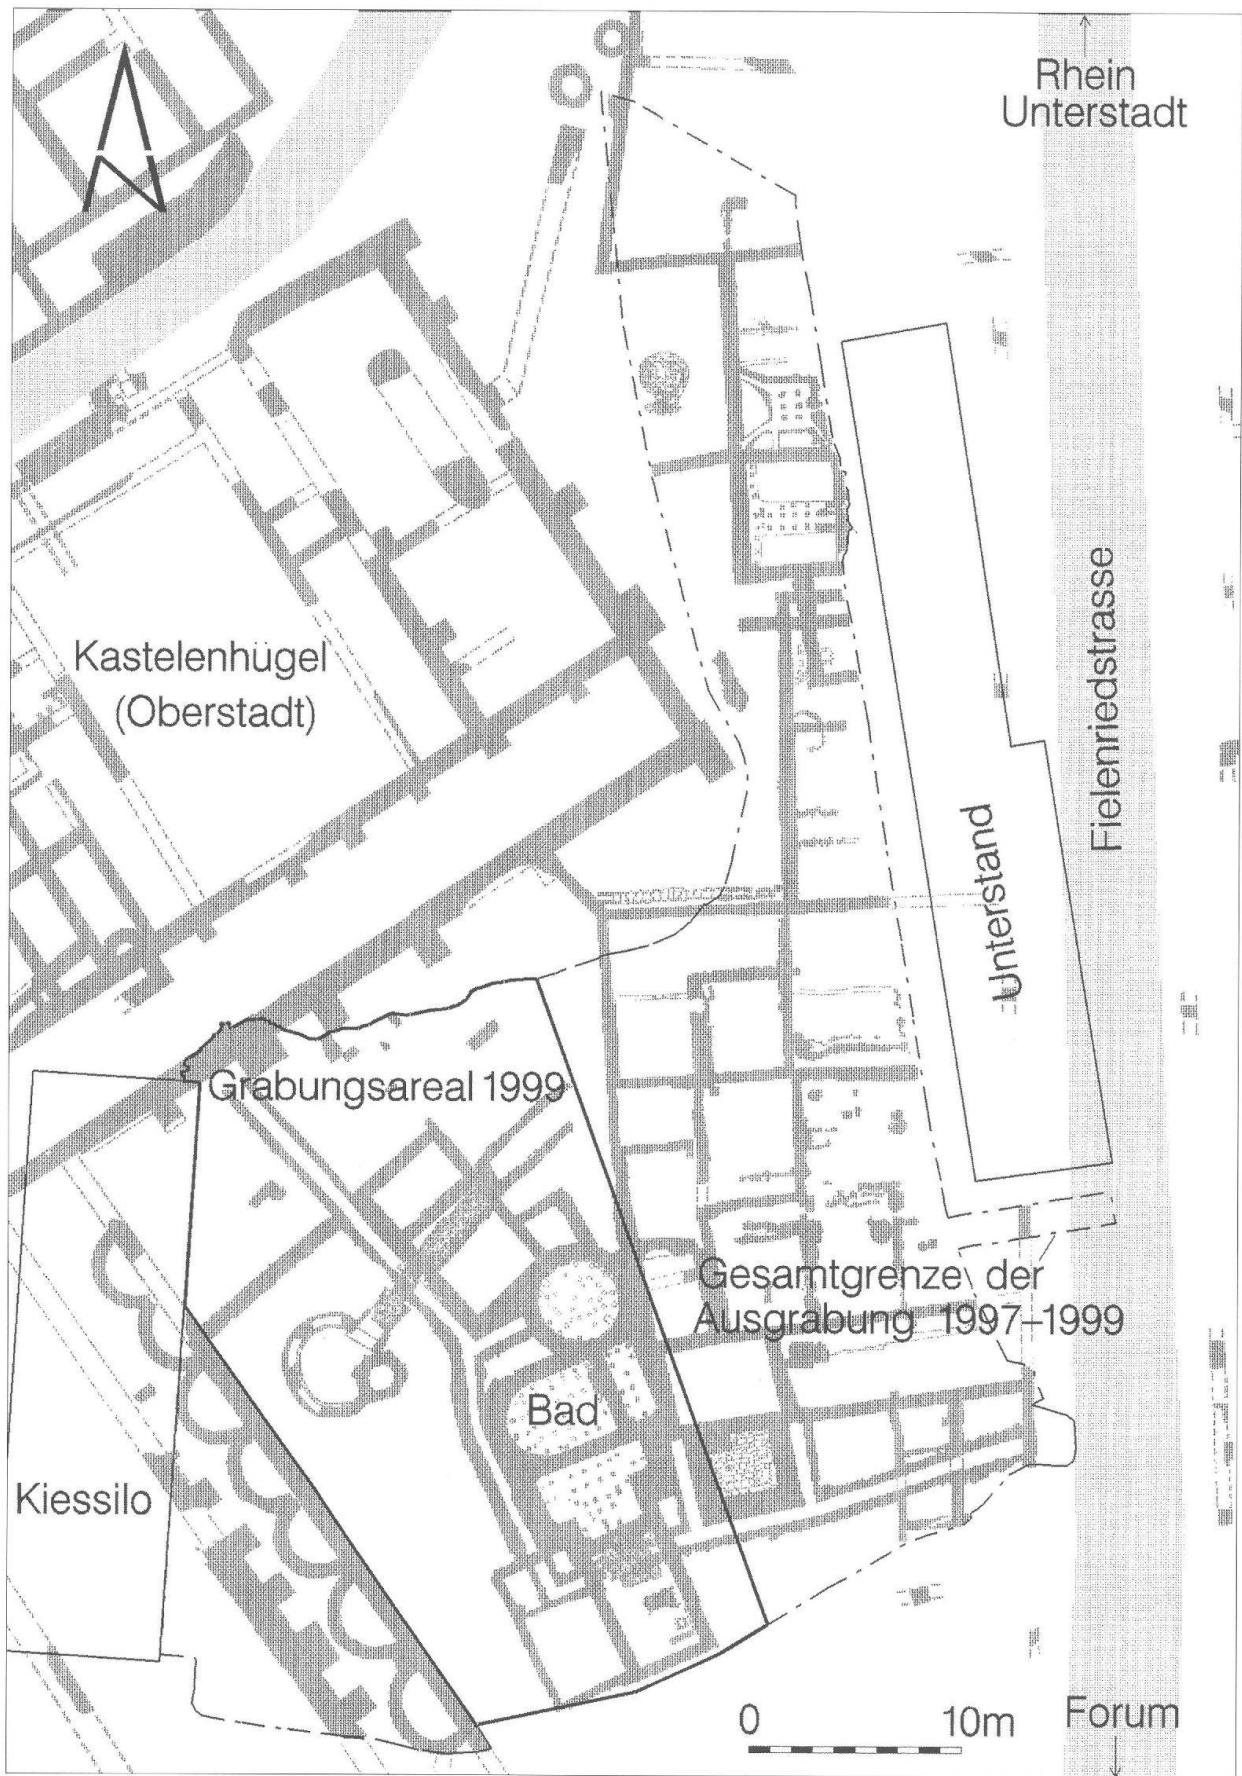
Abb. 1: Augst BL, Grabung E. Frey AG (Grabung 1999.60). Schematischer Gesamtplan mit den Grabungsgrenzen, den Mauerzügen und dem Grabungsareal 1999 (kräftige Umrandung). M. 1:350.

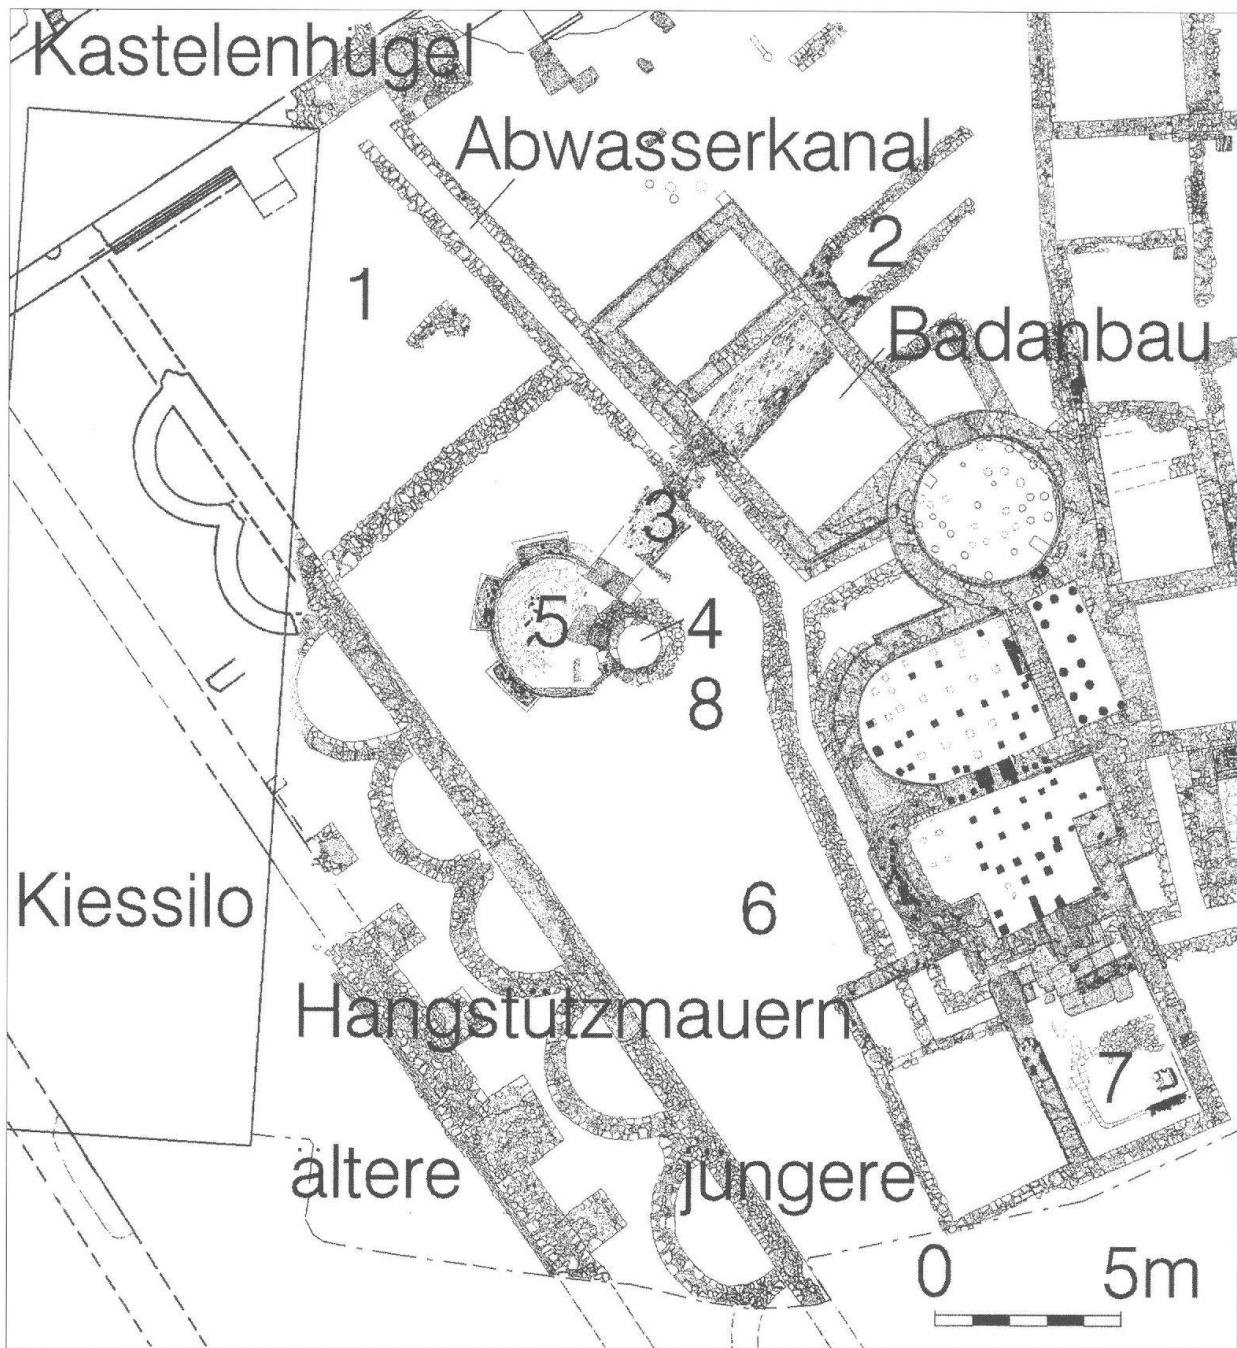
Abb. 2: Augst (BL), E. Frey AG (Grabung 1999.60). Arbeitszonen 1999 und Hauptstrukturen. Zu den Zahlen siehe im Text. M. 1:200.

Wir arbeiteten in folgenden Flächen (Abb. 2):

- Zone 1: Abtrag von grossflächigen Aufschüttungen im inneren Winkel der Hangstützmauern.
- Zone 2: Freilegung der Tunnelmündung und anschliessend Abbau des ersten Schuttkegels im Tunnel.

- Zone 3: Freilegung der Einbruchszone über dem Tunnel von oben.
- Zone 4: Aushub der Schachtfüllung bis zur Spitze des im Gewölbe liegenden Schuttkegels.

- Zone 5: Nach Abschluss der Arbeiten in den Zonen 2 und 3 konnte der Schuttkegel im Innern des Gewölbes in vier Etappen abgetragen werden.
- Zone 6: Abtrag von Flächen zwischen Badegebäude und Stützmauer zur Abklärung der relativchronologischen Verhältnisse.

- Zone 7: Bereich des Ende 1998 gefundenen Metallverarbeitungsplatzes; diese Zone diente als Ausweicharbeitsplatz; weitere Ausgrabungsarbeiten waren hier anfänglich nicht vorgesehen.

- Zone 8: Abbau des im Brunnenschacht unter dem Bodenniveau im Gewölbe liegenden Sediments. Diese Arbeit musste aus Sicherheitsgründen Ende September 1999 eingestellt werden. Sie soll im Jahre 2000 fortgeführt und (hoffentlich!) abgeschlossen werden.

In Zone 1 (Abb. 2) lagen massive Auffüll- und Schuttschichten, deren Abbau im Zusammenhang mit den Arbeiten in Zone 3 erforderlich war (Entlastung der Grabenwände). Dabei wurde auch der am Fuss der nördlichen Hangstützmauer beginnende Abwasserkanal freigelegt und teilweise abgebaut.

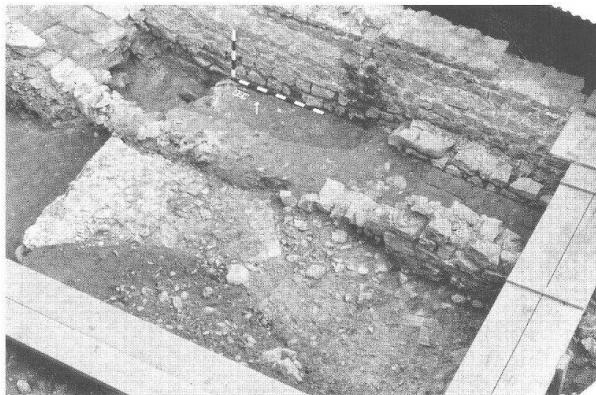
Abb. 3: Augst BL, E. Frey AG (Grabung 1999.60). Befunde in Zone 3. Hinten die Westmauer des Badanbaus, davor (bei den Jalons) der Einbruchtrichter über dem Tunnel zum Gewölbe und die dadurch verursachte Lücke im Abwasserkanal, im Mittelgrund die OK des Bauhorizonts zum Badegebäude, vorn kreissegmentförmig durchbrochen von der Baugrube des Brunnenschachtes, der links hinter dem Kamerastandort liegt. Von Südwesten.

Bei den Arbeiten in Zone 3 (Abb. 2 und 3) konnte die schon 1998 randlich angegrabene Baugrube des Brunnen-

schachtes teilweise freigelegt werden. Sie gehört zur zweiten Bauphase des unterirdischen Bauwerks. Späteste Struktur in diesem Areal war aber der Einbruchtrichter über dem Tunnel. Beide Vertikalstrukturen schränkten die ungestörten Flächen in dieser Zone stark ein, doch konnten Benützungsschichten zum Badegebäude gefasst werden. Darunter kam ein weiträumig fassbarer Bauhorizont zum Vorschein, der auch in Zone 5 und 6 gut beobachtet werden konnte. Der Bauhorizont besteht aus unterschiedlichen Komponenten, sowohl vertikal wie horizontal; dazu gehören: eine fast kompakte Schicht aus violetten Sandstein-Abschlägen, stellenweise massive Ablagerungen von Tuffmehl und -abschlägen, Aushubmaterial der Fundamentgräben und von der umfangreichen und tiefen Baugrube für das Bad. Nach einem Gehhorizont aus der Zeit vor dem Bad folgte darunter in den Zonen 3 und 6 wiederum ein Bauhorizont, der sich mit der Konstruktion des Tunnels in Verbindung bringen lässt. Darunter liegt die Baugrube für den Tunnel, die an der Nordseite in die Schuttschichten des Kastelen-Hügels eingetieft worden ist.

dass der hier an der Westseite des Badanbaus verlaufende Abwasserkanal auf eine Distanz von gut anderthalb Metern fehlte (Abb. 3). Nach dem Abtrag der darüber liegenden Schuttschicht machte sich der Einbruch zunächst nur als kleine Grube bemerkbar. Darin lag zuoberst eine grosse Anzahl Scherben von schwarzen Glanztonbechern mit und ohne Falten (Niederbieber 31/33) von unterschiedlicher Qualität (mind. 10 Gefässe). Beim weiteren Abbau zeigte sich, dass der Einbruch sich gegen unten immer mehr vergrösserte; im Querschnitt gleicht er einer Doline, den typischen, von unten wachsenden Einbruchstellen im Kalksteingebirge. Durch den sich von unten ständig aufweitenden Einbruchtrichter wurde der massive Abwasserkanal förmlich «verschlungen» (Abb. 5). Schon bald erwies sich auch, dass der Einbruch in zwei Etappen vor sich gegangen ist: zunächst gab ein Teil der nördlichen Tunneldecke nach, dann ein grosses Stück der südlichen. Ein schmales Steinband in der Mitte des Tunnelgewölbes blieb jedoch (frei schwebend!) seit römischer Zeit erhalten (Abb. 6).

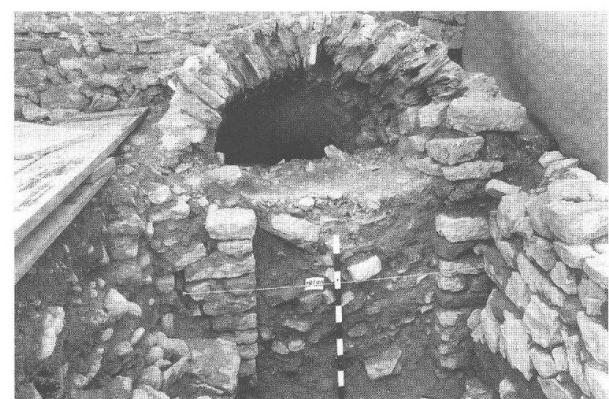
Abb. 4: Augst BL, E. Frey AG (Grabung 1999.60). Profil durch den Schuttkegel innerhalb des Tunnelportals. Rechts die trocken gesetzte nördliche Flankenmauer der Zugangsrampe. Die sauber abgeschlossenen Tunnel-Flankenmauern sind gut erkennbar. Von Osten.

Nach einem ersten Profilschnitt durch den Schuttkegel an der Tunnelmündung (Abb. 4) begann dessen weiterer Abtrag in Schritten von gut einem Meter. Gleich zuerst wurde von Heide Hüster-Plogmann und Karlheinz Stepan (Seminar für Ur- und Frühgeschichte, Universität Basel) ein unmittelbar hinter der Schuttkegelspitze liegendes Hundeskelett geborgen, das noch teilweise im Sehnenverband lag. Beim weiteren Vordringen kam noch ein zweites, allerdings weniger gut erhaltenes Skelett eines Hundes zutage⁴. Der Schuttkegel bestand erwartungsgemäß fast

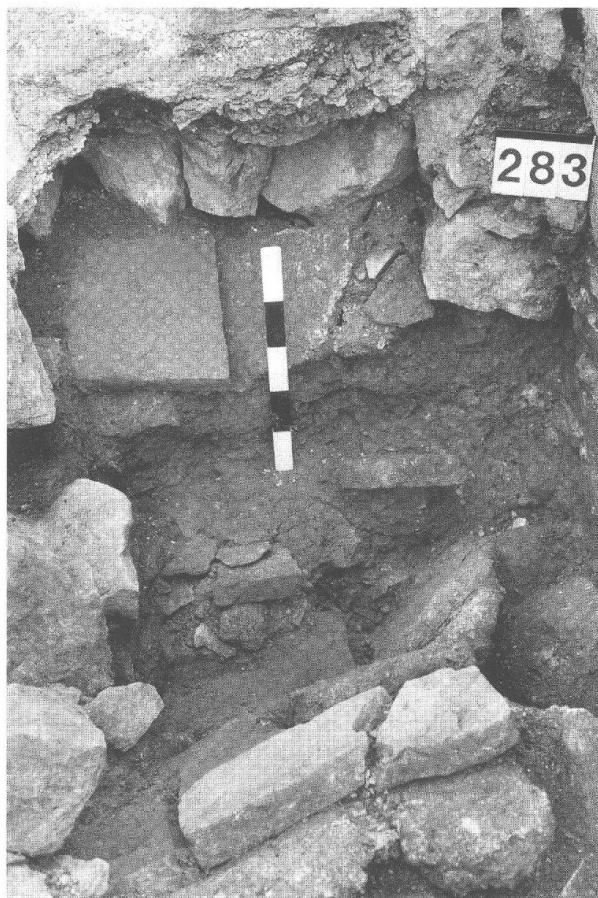
Abb. 5: Augst BL, E. Frey AG (Grabung 1999.60). Der Abwasserkanal an der Westseite des Badanbaus ist vom sich von unten her ausweitenden Einbruchtrichter förmlich «verschlungen» worden. Blick von Süden auf die zentrale Einbruchstelle (zur Orientierung vgl. Abb. 3). Der Jalon steht ungefähr senkrecht!.

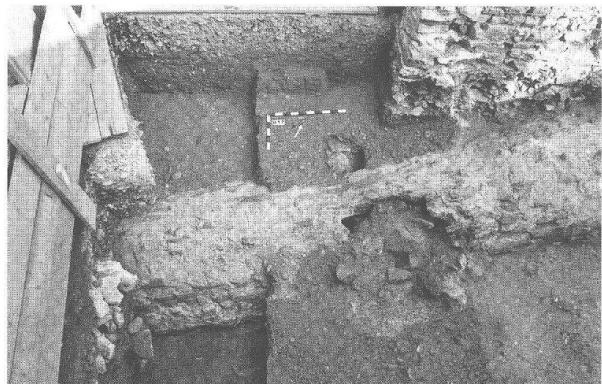
Abb. 6: Augst BL, E. Frey AG (Grabung 1999.60). Nach dem vollständigen Abbau der Schichten in Zone 3 liegt die Oberseite des Tunnels frei. In der Bildmitte die beiden Einbruchstellen und das mittig frei schwebend erhaltene Steinband des Tunnelgewölbes. Ganz links die untersten Steine des Brunnenabschlusses. Von Süden und oben!

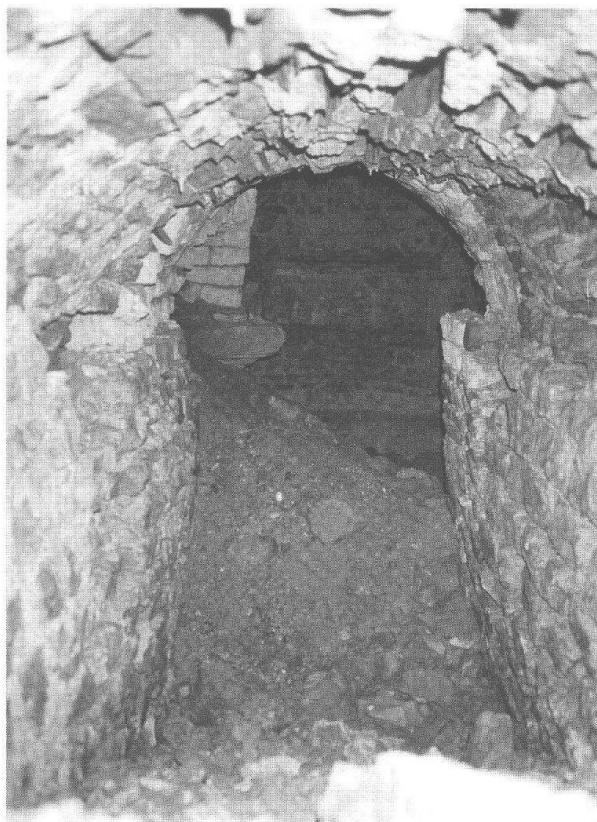
Abb. 7: Augst BL, E. Frey AG (Grabung 1999.60). Blick vom Scheitel des Schuttkegels unter der Einbruchstelle des Tunnels in das Gewölbe. Gut erkennbar ist im Mittelgrund der Schuttkegel, der sich von links aus dem Brunnenschacht in das Gewölbe hinein erstreckt. Von Osten.

Der Schuttkegel des südlichen Einbruchs enthielt, in kleine und grosse Partien zerbrochen, den oben fehlenden Teil des Abwasserkanals, Bauschutt vom Bad und nachgerutschtes feineres Sediment. Bis in die untersten Schichten fanden sich Fragmente der für das hiesige Bad typischen Schuppenziegel⁶, die ein willkommenes «Leitfossil» darstellen. Nachdem die Einbruchstellen bis unter die Tunneldecke freigelegt waren, wurde der Rest des Schuttkegels, der sich bis an die Schwelle des Gewölbes erstreckte, vom Tunnel aus abgebaut (Abb. 7).

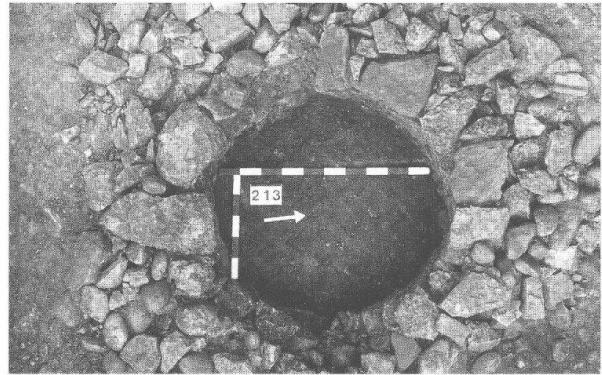
Abb. 8: Augst BL, E. Frey AG (Grabung 1999.60). Der Brunnenschacht nach einem ersten Abbau der Schachtfüllung. Deutlich erkennbar die Steinpackung rund um die Schachtmündung, die wohl eine Art Sickerpackung bildet. Von Osten und oben.

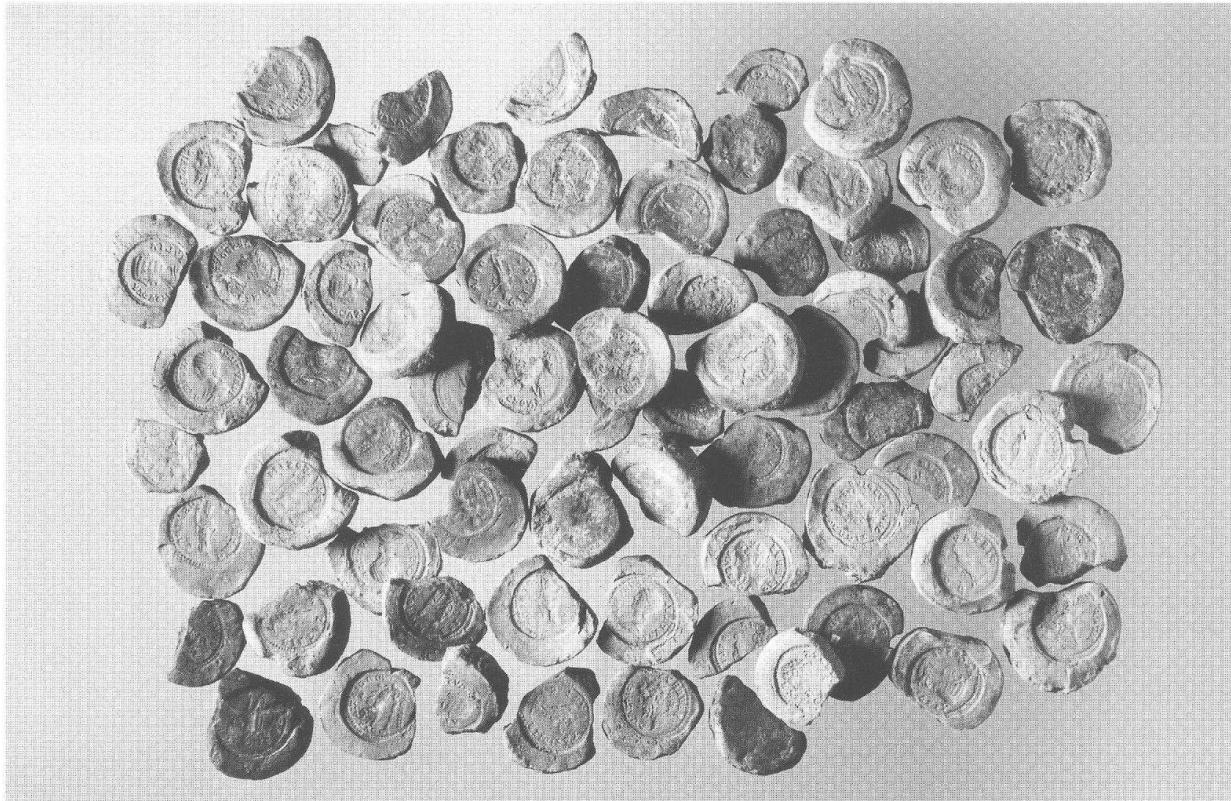
Abb. 9: Augst BL, E. Frey AG (Grabung 1999.60). Eine Auswahl von Münzgussförmchen aus dem Schuttkegel im Gewölbe.

Umso grösser war die Überraschung, als beim ersten Abtrag zwischen dem Bauschutt *menschliche Knochen* zum Vorschein kamen. Sie lagen durcheinander, und gegen eine reguläre Bestattung spricht auch der Fundort. Nach dieser Entdeckung wurde entschieden, das gesamte Material aus dem Gewölbe zu *schlämmen*, was zur zweiten Überraschung führte, denn schon in den ersten Schlämmpartien kam eine Anzahl von *Gussförmchen für Münzen* zutage (Abb. 9).

- Die Münzgussförmchen belegen eine Art nicht-offizieller Münzherstellung in grossem Umfang (siehe den Beitrag von Markus Peter, unten S. 61).
- Der Fundort zeigt, dass hier Spuren beseitigt werden sollten. Der Ort dazu erscheint günstig. Der Brunnenschacht war im Winkel zwischen den Stützmauern des Kastelen-Hügels und dem Bad nicht gut zugänglich, und die unterirdische Anlage konnte wegen des Tunnelneinbruchs nur noch durch den Schacht betreten werden. Auch das Bad muss in Trümmern gelegen sein, denn diese hat man offensichtlich dazu benutzt, die beseitigten Zeugnisse zu verstecken. Beleg dafür sind auch hier die im Bauschutt eingelagerten genannten Schuppenziegel.

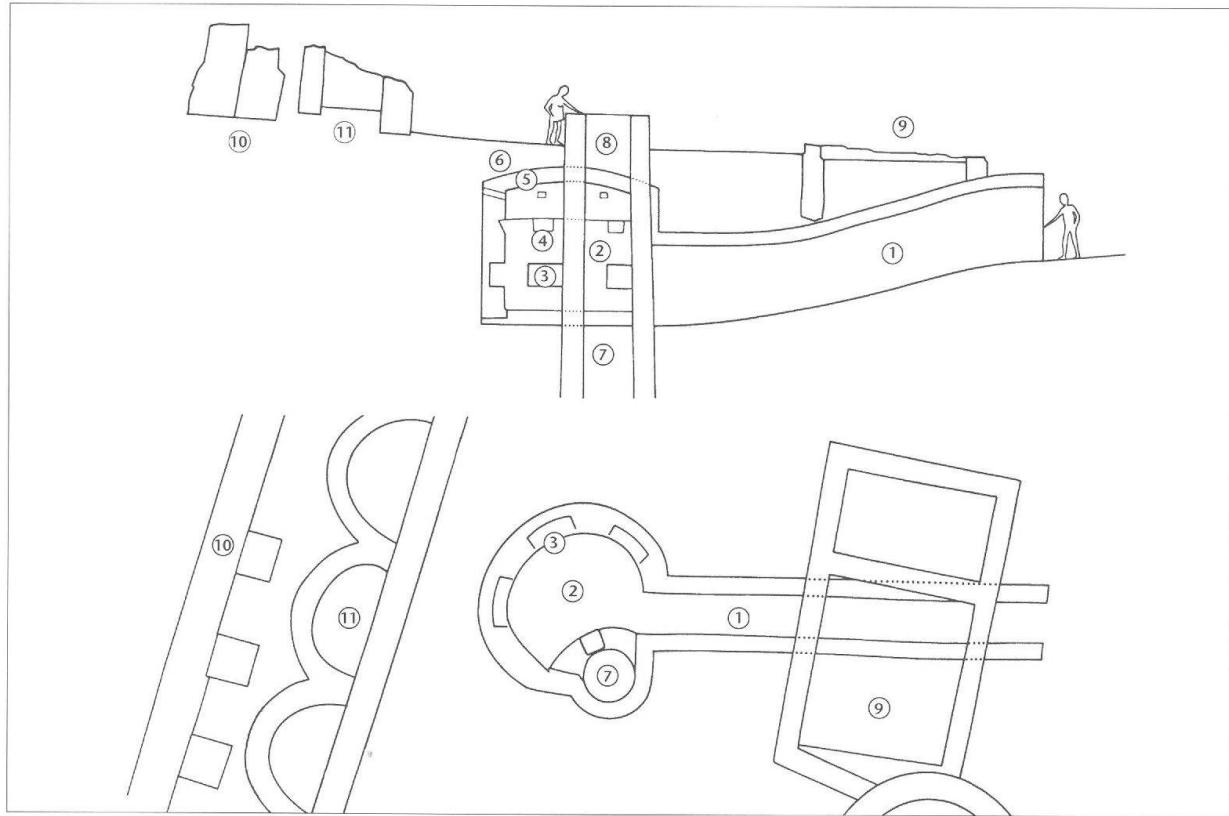
Abb. 10: Augst BL, E. Frey AG (Grabung 1999.60). Grundriss und Querschnitt durch die unterirdische Anlage, etwas schematisiert. (1) Tunnel, (2) unterirdischer Raum mit Nischen (3) und darüber eingebauten (jetzt gekappten) Licht- und Luftsächtern (4) der ersten Bauphase, Einwölbung (5) der zweiten Bauphase mit Lehmabdichtung (6), (7) unterer Teil des Brunnenschachtes (Tiefe gemäss Stand von Oktober 1999), (8) oberer Teil des Brunnenschachtes. Umgebung: Badanbau (9), ältere Stützmauer des Kastelen-Hügels mit sekundär vorgeblendeten Stützpfählen (10), jüngere Stützmauer mit «Entlastungsbögen» (11). Der Schnitt verläuft generell in der Mittellachse des Bauwerks, zeigt es aber auch teilweise in der Ansicht. M 1:200.

Der Grundriss des Raumes ist eiförmig (Durchmesser maximal 3,6 m, inklusive Brunnen 4,7 m); der Brunnenschacht liegt an der «spitzen» Seite (Abb. 10,7). Wie der ursprüngliche Anschluss zwischen Gewölbe und Brunnenschacht ausgesehen hat, lässt sich wegen der Veränderungen durch den Umbau nicht mehr feststellen. Möglicherweise war der Grundriss vor dem Umbau einer Ellipse ähnlicher. Auf einem breiten, aber wenig mächtigen Vorfundament wurden Mauern aus Kalkbruchsteinen aufgeführt. In der Mauer sind drei Nischen (Lichtmasse 110 cm × 65 cm × 30 cm) mit je zwei Holzbohlen als Sturz und einem Brett als Sims eingelassen, wie sie für römische Keller typisch sind (Abb. 15). Vom Holz konnten sich kalzinierte Reste erhalten. Deren Untersuchung ergab, dass die Bohlen der Stürze aus Eiche bestanden, die Sims Bretter aus Weisstanne¹⁵. Welche Funktion die Nischen in diesem Fall gehabt haben, muss offen bleiben. Über den Nischen wurde das Mauerwerk schräg ansteigend gegen aussen geschwächt (Abb. 15 und 16, unter dem gut erkennbaren Ansatz zur Überwölbung). Es handelt sich um die bei römischen Kellern ebenfalls geäußigen, bis an das äussere Gehriveau heraufgeföhrten Licht- und Luftsäume. Beim Umbau sind die drei Schächte gekappt worden. Der Boden des Raumes wurde gegen den Brunnenschacht mit grossen Sandsteinplatten abgeschlossen. Ein fester Bodenbelag fehlt, und der Boden selbst ist uneben und zeigte noch deutliche Bauspuren in Form von Mörtelfladen, die sowohl vom ursprünglichen Bauvorgang wie vom Umbau stammen (Abb. 12). Eventuell wurden solche Mörtelfladen auch zu einem dünnen Estrich verteilt.

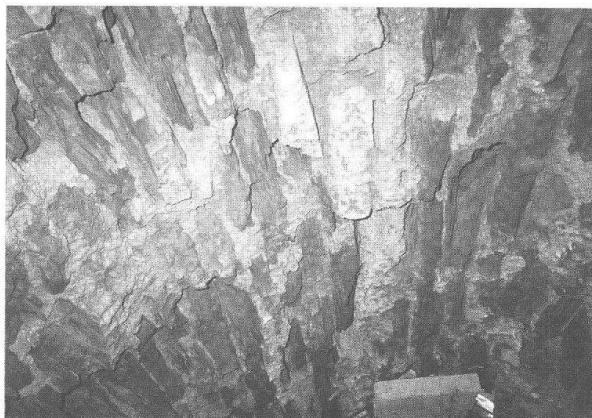
Abb. 11: Augst BL, E. Frey AG (Grabung 1999.60). Blick an die Innenseite der Tunneldecke. Im Westteil der Tunneldecke wurden als Schlusssteine des Gewölbes Tuffstein-Platten eingefügt (in Bildmitte). Blick von Westen gegen den Tunnelausgang.

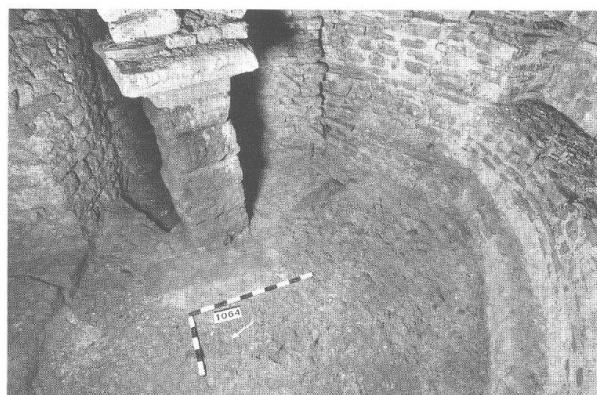
Abb. 12: Augst BL, E. Frey AG (Grabung 1999.60). Blick auf den Boden des unterirdischen Raumes. Der teils grobkiegige gewachsene Boden (grauer Rheinschotter) ist durch einen flüchtigen Mörtelstrich gefestigt worden. Gut erkennbar ist das mit einer Verputzschicht verkleidete Vorfundament für die Wandungen. Hinten links der Pfeiler, auf den sich die Bögen der zweiten Bauphase abstützen, links unten der (zerbrochene) Sandsteinblock, der als Schwelle zum Tunnel eingebaut wurde.

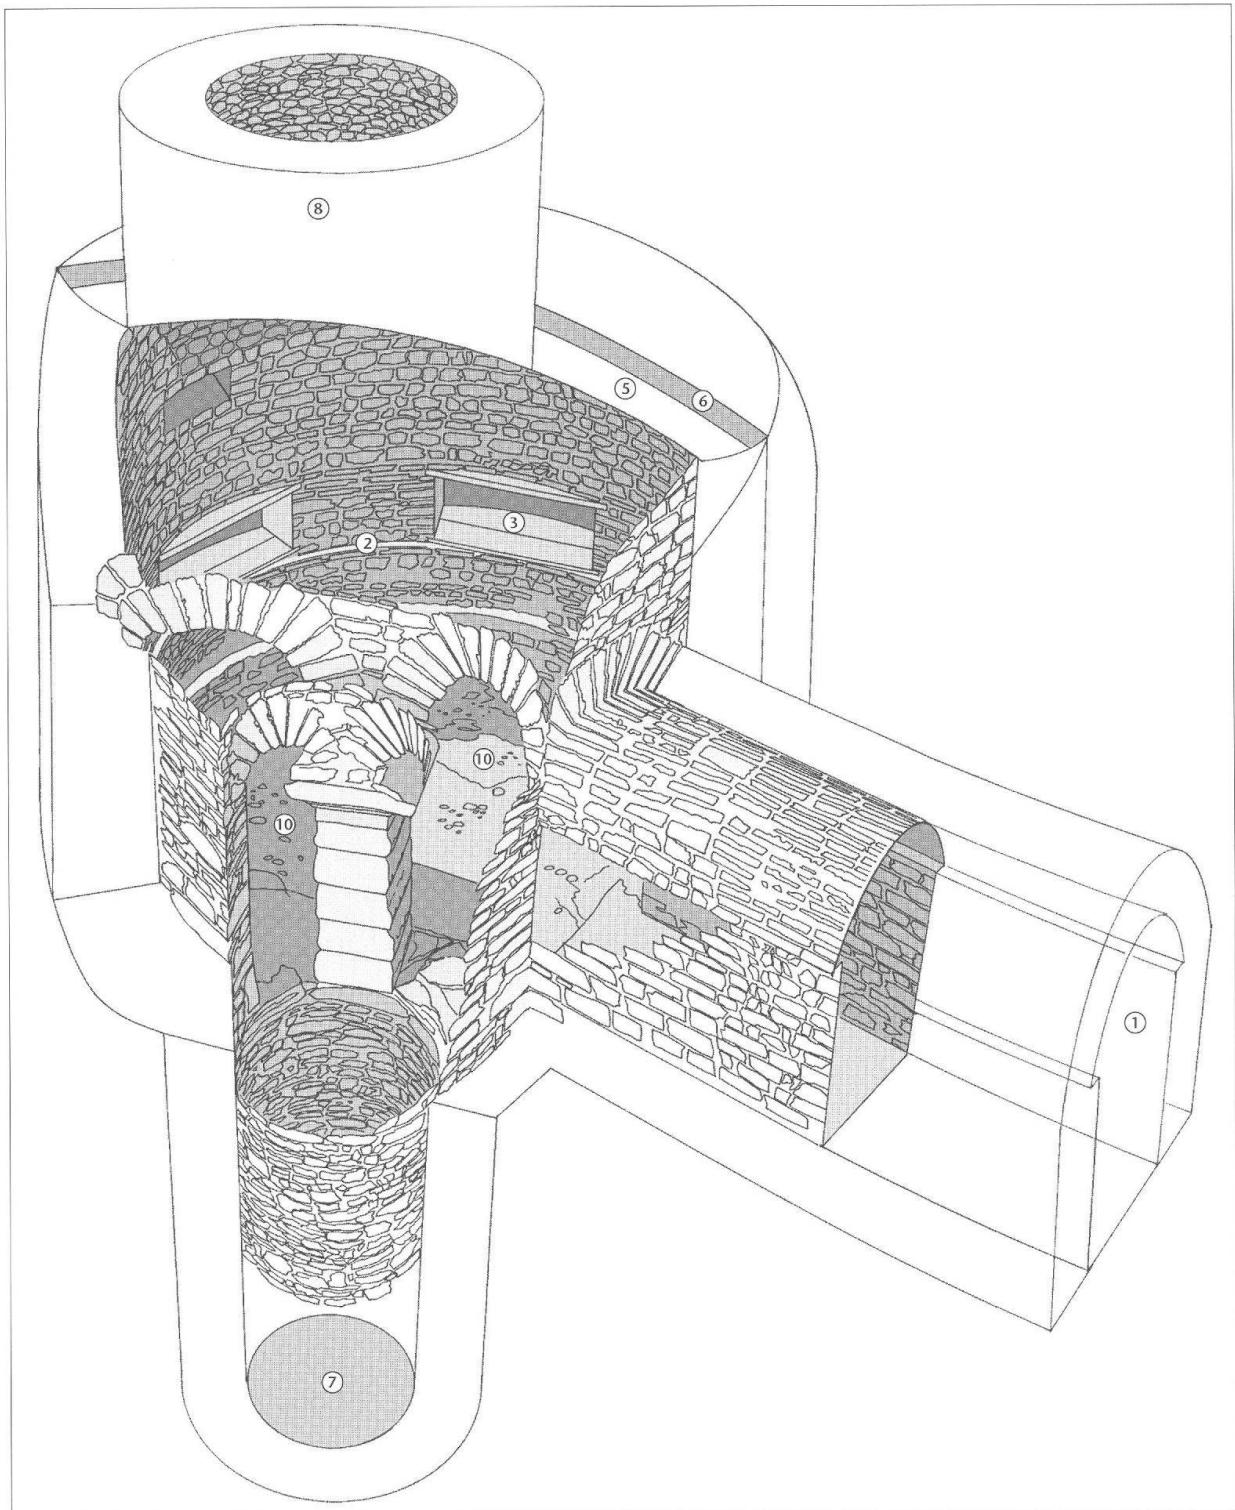
Abb. 13: Augst BL, E. Frey AG (Grabung 1999.60). Dreidimensionale Zeichnung des unterirdischen Befundes, nach einem Modell, das auf Grund der Planaufnahmen erstellt wurde. Der Blick fällt von Südosten auf und in das Bauwerk. Steingerecht dargestellt sind die Innenseiten der Mauern! (1) Zugangstunnel, (2) unterirdischer Raum mit den Nischen (3), dem Gewölbe der zweiten Bauphase (5) mit der Lehmabdichtung (6); (7) unterer Teil des Brunnenschachtes, (8) oberer Teil des Brunnenschachtes. Die Bögen (10) gegen den Brunnenschacht sind nur teilweise eingetragen, der obere Teil des Brunnenschachtes ist zum grössten Teil weggelassen (zu fehlenden Ziffern siehe Abb. 10). M. 1:50.

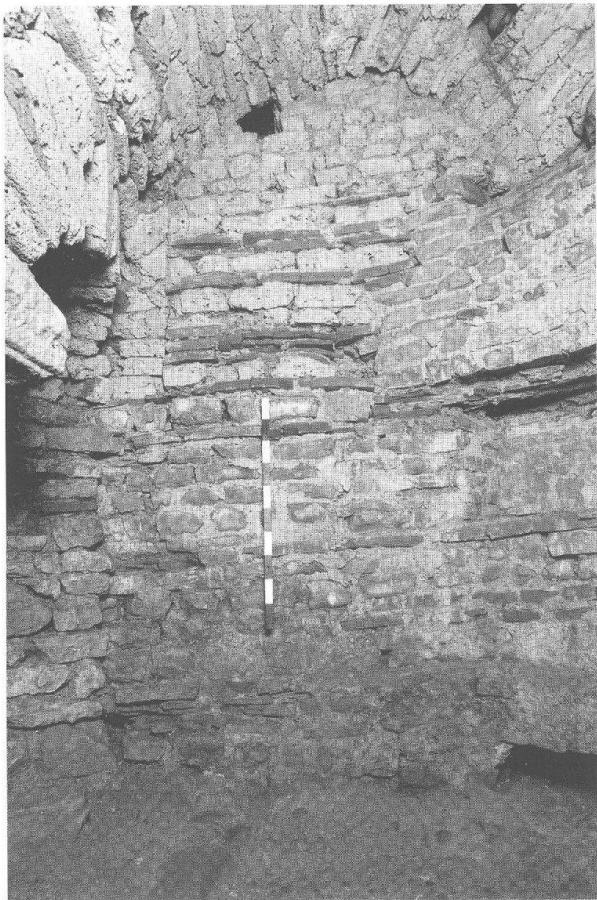
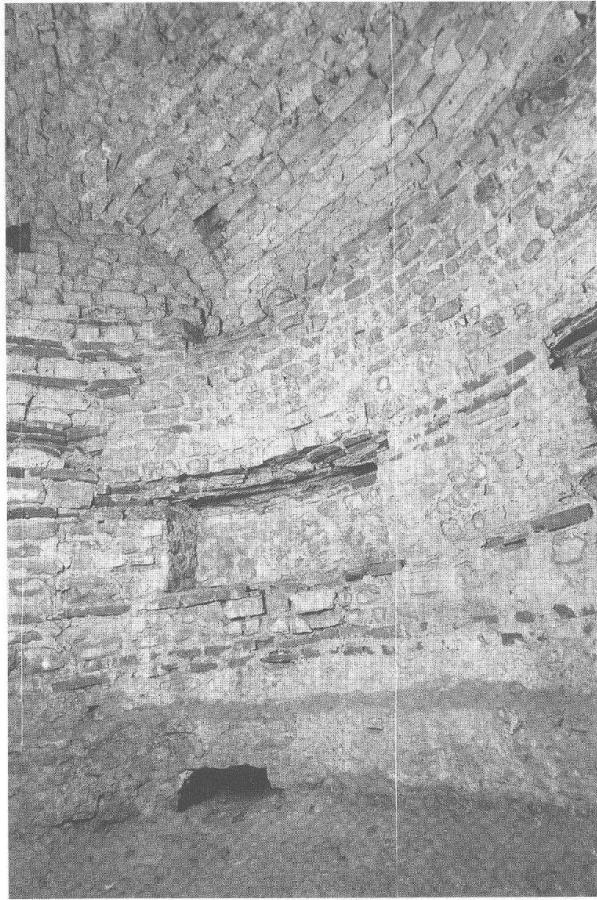
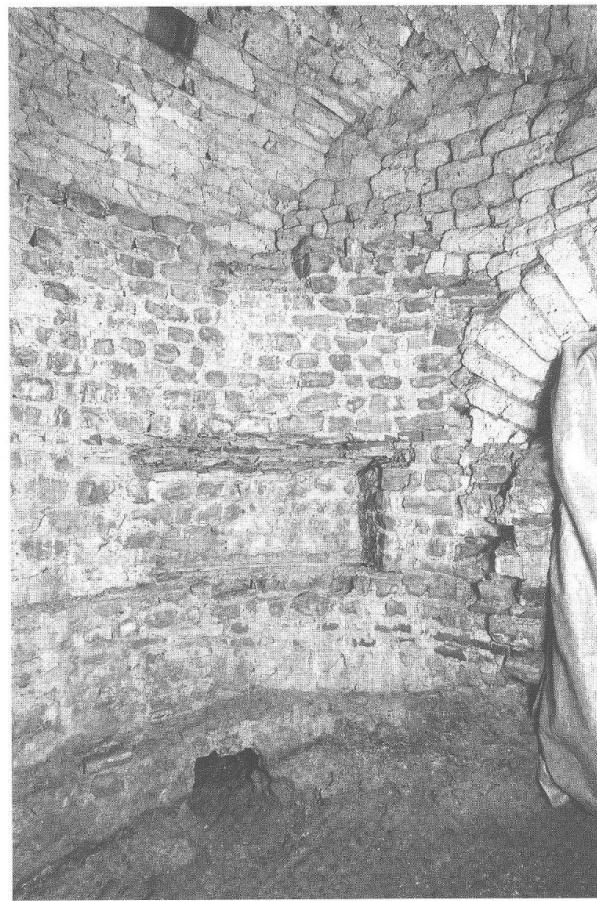
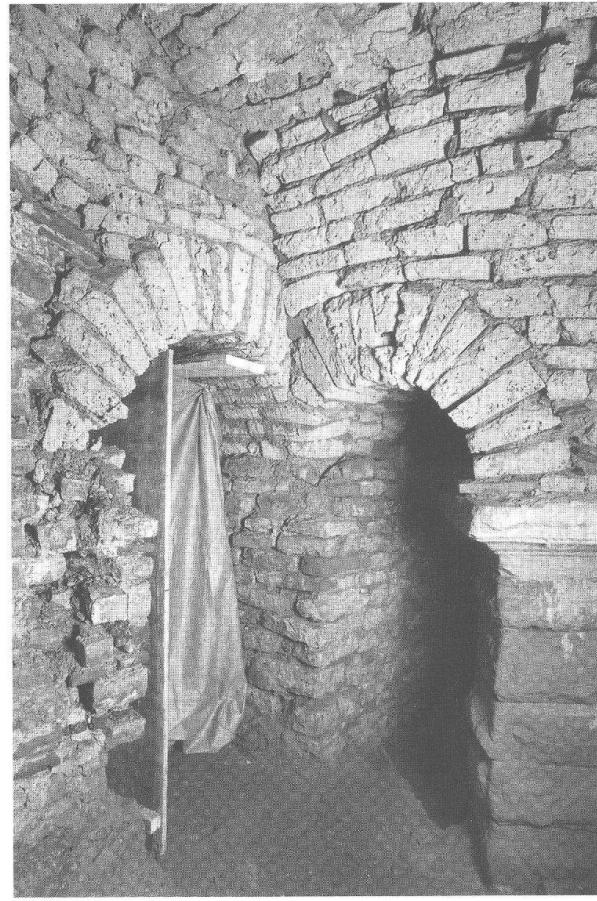
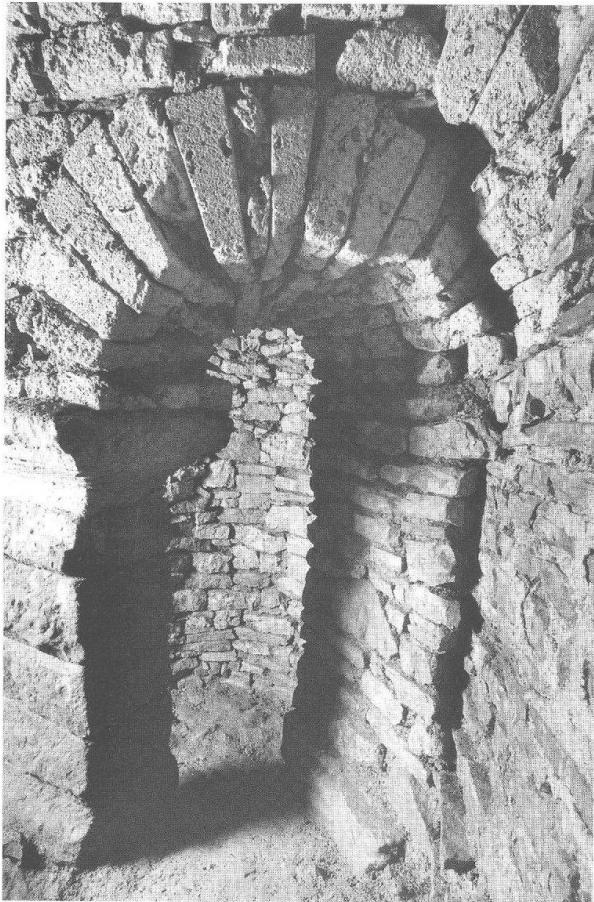
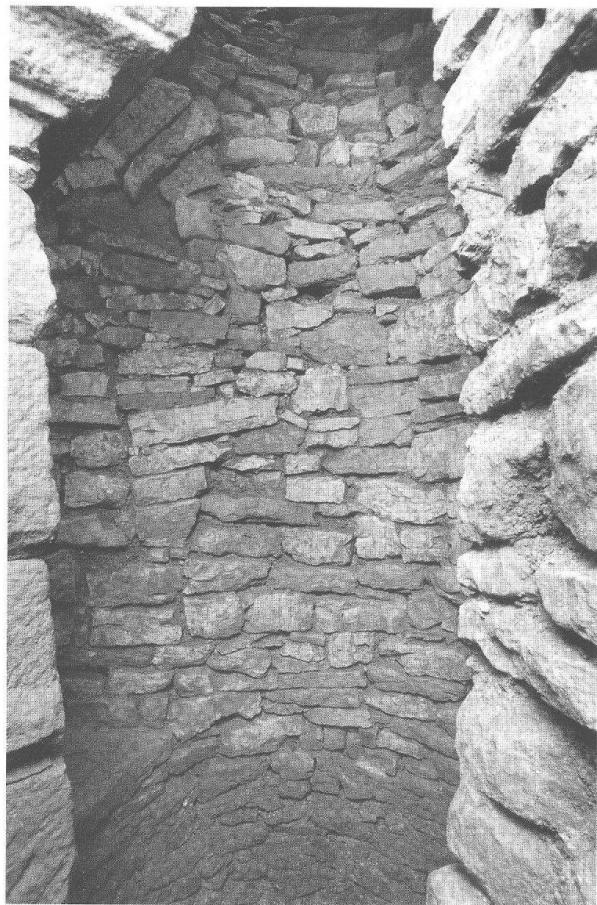
◀▲ Abb. 14–19: Augst BL, E. Frey AG (Grabung 1999.60). Ein Bildrundgang durch die unterirdische Anlage (Fotos von links oben nach rechts unten): So sieht man die Wand nach dem Verlassen des Tunnels, mit der Stirnseite des Tonnengewölbes, darunter Mauereinsatz mit Ziegel durchschuss, links der westliche Bogen zum Brunnenschacht, rechts die westliche Nische (Abb. 14). – Man dreht sich etwas gegen rechts (Abb. 15) und sieht wieder die westliche Nische, darüber den gekappten Lichtschacht der ersten Bauphase, darüber das sich aufweitende Tonnengewölbe; links oben und gleich rechts neben der Stirnseite der Tonne je ein Luftschaft; unter der Nische der westliche Sickerschacht. – Man dreht sich weiter gegen rechts (Abb. 16) und blickt auf die östliche Nische und den Ansatz des Tunneleingangs; darüber die östliche Stirnseite des Tonnengewölbes, unter der Nische der östliche Sickerschacht. – Eine weitere Drehung nach rechts (Abb. 17) bringt die Tunnelmündung und den östlichen Bogen zum Brunnenschacht ins Blickfeld (rechts). – Am Ende der Rechtsdrehung (Abb. 18) blickt man auf den westlichen Bogen zum Schacht... – durch den man schliesslich in den oberen Teil des Schachtes hinein sieht (Abb. 19).

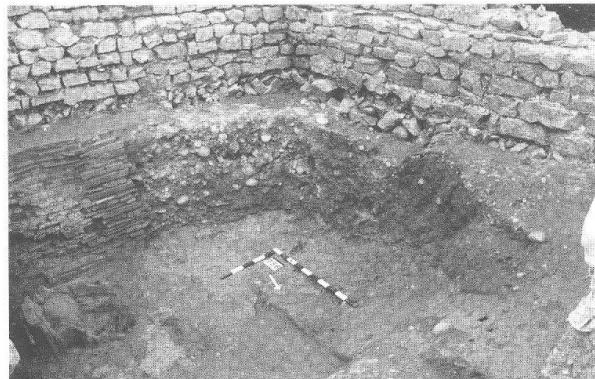
Abb. 21: Augst BL, E. Frey AG (Grabung 1999.60). Blick in die Südwestecke der Werkgrube. Links die hoch erhaltene südliche Mauer aus Leistenziegeln, rechts an der Grubenwandung angebackene Reste früherer Einrichtungen. Rechts unten der rampenartige Zugang zur Grube. Von Norden.

Die Anlage umfasst eine ausgedehnte Grube von ca. 2,8 m × 2,2 m, deren südöstliche Ecke mit dem erwähnten Mauerwinkel ausgekleidet ist. Die ungefähr rechteckige, in den gewachsenen Boden eingetiefte Grube wies in der Nordwestecke einen treppenähnlichen Zugang auf. Innerhalb der Grube fanden sich, angebacken entlang der westlichen Wandung sowie als Bodenspuren, Reste weiterer, eventuell eher kuppelförmiger Ofenanlagen. Diese sind abgebrochen und der Schutt ist westlich und nordwestlich der Grube weiträumig ausplaniert worden. In diesen Schichten fanden sich zahlreiche teils schwarz, teils rotbraun verbrannte Lehmstücke. Dazwischen lagen immer wieder kleine und kleinste Bronzefragmente. Auch Siedlungsabfälle (Keramik, Knochen) fanden sich darin. An der Westseite der Grube deuten einzelne Pfostenlöcher auf ein kleines Bauwerk hin. Es ist gut möglich, dass weitere Teile des

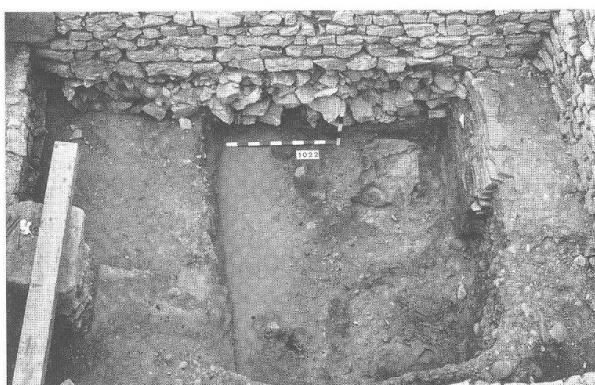
Abb. 20: Augst BL, E. Frey AG (Grabung 1999.60). Der Metallwerkplatz nach Abschluss der Untersuchungen. Im Hintergrund die Ostwand des später entstandenen Präfurniums, darunter beim senkrechten Falon wenige Lagen der östlichen Mauer aus Leistenziegeln, davor der Gussherd. Auf dem Boden der hier vollständig ausgehobenen Werkgrube links ein sehr feiner, etwas sandiger ockerfarbener Lehm, wie er für den Bau der Gieseinrichtungen verwendet worden ist, rechts unten Spuren von früheren Einbauten in die Werkgrube. Von Westen.

Gegen Ende der Grabungskampagne 1998 kamen innerhalb des Heizraums an der Südseite des Bades Zeugnisse für einen Werkplatz zum Vorschein, die auf Buntmetallguss deuten (Zone 7, vgl. Abb. 2)¹⁹. Die Anlage umfasst eine herdartige Konstruktion aus Leisten- und Rundziegeln mit Lehmverstrich und einen L-förmigen Mauerwinkel²⁰. Die Mauern sind aus flach aufeinander gelegten Leistenziegeln konstruiert. Ursprünglich war vorgesehen, diese Anlage nicht weiter zu untersuchen, sondern mit Sand zu verfüllen, um den Befund für die Zukunft aufzubewahren. Bei den Freilegungsarbeiten an der Westseite des Bades kamen 1999 jedoch ausgedehnte Spuren zutage, die nur von diesem Werkplatz stammen konnten. So wurde entschieden, die Anlage doch gänzlich freizulegen, um die Strukturen in der Fläche zusammenhängen zu können.
