**Artikel:** Ausgrabungen im Areal der E. Frey AG (Grabung 1999.60) : dritte

# Ausgrabungen im Areal der E. Frey AG (Grabung 1999.60) – Dritte Kampagne: Begegnung mit zwei «Unterwelten» der Römerstadt

Jürg Rychener (mit einem Beitrag von Markus Peter)

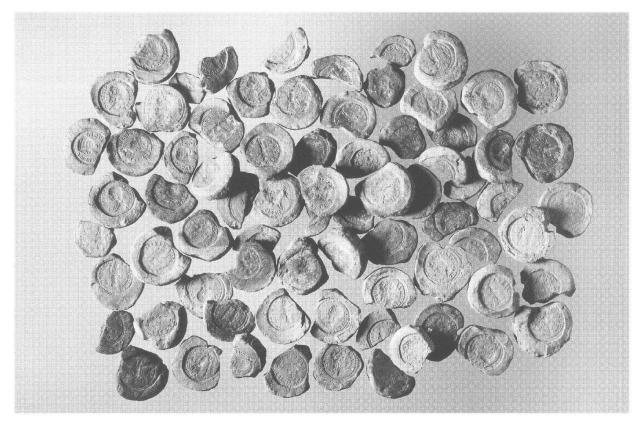
Abb. 9: Augst BL, E. Frey AG (Grabung 1999.60). Eine Auswahl von Münzgussförmchen aus dem Schuttkegel im Gewölbe.

Umso grösser war die Überraschung, als beim ersten Abtrag zwischen dem Bauschutt *menschliche Knochen* zum Vorschein kamen. Sie lagen durcheinander, und gegen eine reguläre Bestattung spricht auch der Fundort. Nach dieser Entdeckung wurde entschieden, das gesamte Material aus dem Gewölbe zu *schlämmen*, was zur zweiten Überraschung führte, denn schon in den ersten Schlämmpartien kam eine Anzahl von *Gussförmchen für Münzen* zutage (Abb. 9).

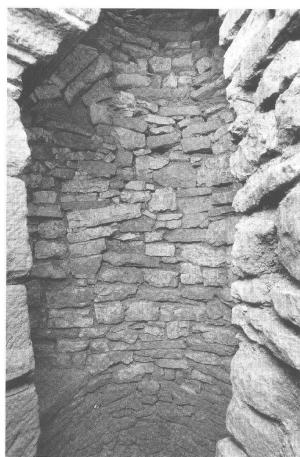
▲ Abb. 14–19: Augst BL, E. Frey AG (Grabung 1999.60). Ein Bildrundgang durch die unterirdische Anlage (Fotos von links oben nach rechts unten): So sieht man die Wand nach dem Verlassen des Tunnels, mit der Stirnseite des Tonnengewölbes, darunter Mauereinsatz mit Ziegeldurchschuss, links der westliche Bogen zum Brunnenschacht, rechts die westliche Nische (Abb. 14). – Man dreht sich etwas gegen rechts (Abb. 15) und sieht wieder die westliche Nische, darüber den gekappten Lichtschacht der ersten Bauphase, darüber das sich aufweitende Tonnengewölbe; links oben und gleich rechts neben der Stirnseite der Tonne je ein Luftschacht; unter der Nische der westliche Sickerschacht. – Man dreht sich weiter gegen rechts (Abb. 16) und blickt auf die östliche Nische und den Ansatz des Tunneleingangs; darüber die östliche Stirnseite des Tonnengewölbes, unter der Nische der östliche Sickerschacht. – Eine weitere Drehung nach rechts (Abb. 17) bringt die Tunnelmündung und den östlichen Bogen zum Brunnenschacht ins Blickfeld (rechts). – Am Ende der Rechtsdrehung (Abb. 18) blickt man auf den westlichen Bogen zum Schacht... – durch den man schliesslich in den oberen Teil des Schachtes hinein sieht (Abb. 19).

Eine weitere spätere Zutat sind zwei am Fuss der Wandung durch die Mauer geschlagene Schächte (Abb. 15 und 16). Sie führen in den umliegenden gewachsenen Boden aus grauem, sanddurchsetztem Rheinschotter. Es handelt sich wohl um *Sickerschächte*; offenbar hatte man einmal
