**Zeitschrift:** Jahresberichte aus Augst und Kaiseraugst

**Artikel:** Ausgrabungen im Areal der E. Frey AG (Grabung 1999.60) : dritte Kampagne : Begegnung mit zwei "Unterwelten" der Römerstadt

# Ausgrabungen im Areal der E. Frey AG (Grabung 1999.60) – Dritte Kampagne: Begegnung mit zwei «Unterwelten» der Römerstadt

Jürg Rychener

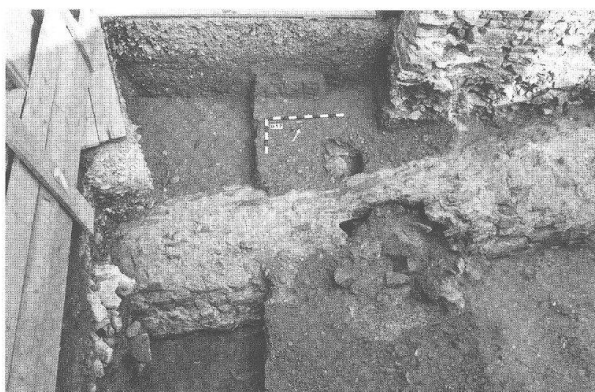
Abb. 6: Augst BL, E. Frey AG (Grabung 1999.60). Nach dem vollständigen Abbau der Schichten in Zone 3 liegt die Oberseite des Tunnels frei. In der Bildmitte die beiden Einbruchstellen und das mittig frei schwebend erhaltene Steinband des Tunnelgewölbes. Ganz links die untersten Steine des Brunnenschachtes. Von Süden und oben.

dass der hier an der Westseite des Badanbaus verlaufende Abwasserkanal auf eine Distanz von gut anderthalb Metern fehlte (Abb. 3). Nach dem Abtrag der darüber liegenden Schuttschicht machte sich der Einbruch zunächst nur als kleine Grube bemerkbar. Darin lag zuoberst eine grosse Anzahl Scherben von schwarzen Glanztonbechern mit und ohne Falten (Niederbieber 31/33) von unterschiedlicher Qualität (mind. 10 Gefässe). Beim weiteren Abbau zeigte sich, dass der Einbruch sich gegen unten immer mehr vergrösserte; im Querschnitt gleicht er einer Doline, den typischen, von unten wachsenden Einbruchstellen im Kalksteingebirge. Durch den sich von unten ständig aufweitenden Einbruchtrichter wurde der massive Abwasserkanal förmlich «verschlungen» (Abb. 5). Schon bald erwies sich auch, dass der Einbruch in zwei Etappen vor sich gegangen ist: zunächst gab ein Teil der nördlichen Tunneldecke nach, dann ein grosses Stück der südlichen. Ein schmales Steinband in der Mitte des Tunnelgewölbes blieb jedoch (frei schwebend!) seit römischer Zeit erhalten (Abb. 6).

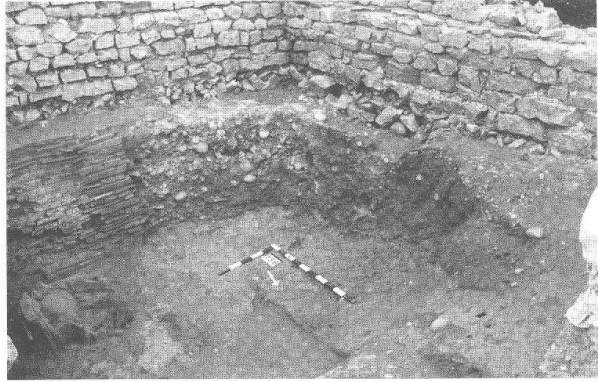
Abb. 21: Augst BL, E. Frey AG (Grabung 1999.60). Blick in die Südwestecke der Werkgrube. Links die hoch erhaltene südliche Mauer aus Leistenziegeln, rechts an der Grubenwandung angebackene Reste früherer Einrichtungen. Rechts unten der rampenartige Zugang zur Grube. Von Norden.

Die Anlage umfasst eine ausgedehnte Grube von ca. 2,8 m × 2,2 m, deren südöstliche Ecke mit dem erwähnten Mauerwinkel ausgekleidet ist. Die ungefähr rechteckige, in den gewachsenen Boden eingetiefte Grube wies in der Nordwestecke einen treppenähnlichen Zugang auf. Innerhalb der Grube fanden sich, angebacken entlang der westlichen Wandung sowie als Bodenspuren, Reste weiterer, eventuell eher kuppelförmiger Ofenanlagen. Diese sind abgebrochen und der Schutt ist westlich und nordwestlich der Grube weiträumig ausplaniert worden. In diesen Schichten fanden sich zahlreiche teils schwarz, teils rotbraun verbrannte Lehmstücke. Dazwischen lagen immer wieder kleine und kleinste Bronzefragmente. Auch Siedlungsabfälle (Keramik, Knochen) fanden sich darin. An der Westseite der Grube deuten einzelne Pfostenlöcher auf ein kleines Bauwerk hin. Es ist gut möglich, dass weitere Teile des
