Das römische Theater von Augst: Sanierungs- und Forschungsarbeiten 1999

Thomas Hufschmid und Markus Horisberger

Die Schwerpunkte bei den Sanierungsarbeiten lagen einerseits im Bereich des südlichen Caveaabschlusses, wo die gesamte, mehrere Meter hoch erhaltene Stirnmauer saniert und mithilfe von Erdankern statisch gesichert wurde, andererseits konzentrierten sich die Eingriffe auf das Südostvomitorium. Nach der Konsolidierung der wertvollen, noch grossflächig mit originalem Fugenstrich versehenen Vomitoriumswangen konnte die Sanierung der oberen Mauerpartien durchgeführt werden. Gleichzeitig wurde die Oberfläche des 1940/41 unter Rudolf Laur-Belart rekonstruierten Betongewölbes freigelegt und für die Isolation gegen eindringendes Meteorwasser vorbereitet.

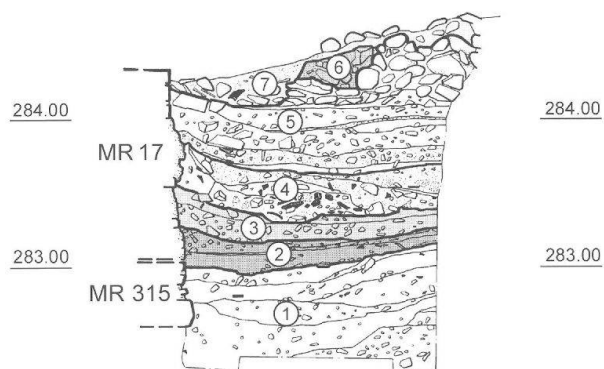
Abb. 10: Augst, Theatersanierung (Grabung 1999.55). Nördliche Flügelmauern des Ersten Theaters. Profil 191 von Süden. M. 1:50.

- 1 Gewachsener Boden und Schichten vor Phase C
- 2 Phase B: Planieschichten aus der Bauzeit von MR 315
- 3 Phase A: Planieschichten aus der Bauzeit
- 4 1. Theater: Ausplanierter Abbruchschutt der Phase A
- 5 1. Theater: Planieschichten aus der Bauzeit
- 6 2. Theater?: Füllschichten aus der Bauzeit
- 7 Modern gestörte Füllschichten des 2. und 3. Theaters.

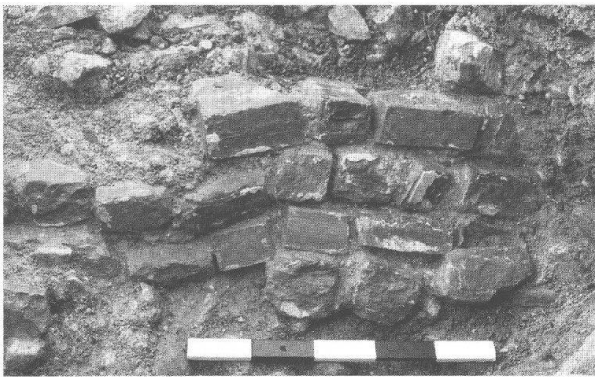
Abb. 28: Augst, Theatersanierung (Grabung 1999.55). Südliche Flügelmauern des Ersten Theaters. Verstärktes Mauerstück von Abb. 25. Ansicht an die oben liegende Mauerchale mit Resten von *pietra rasa*-Verstrich und sorgfältig angebrachtem Fugenstrich. Die Schale besteht vorwiegend aus Buntsandstein-Handquadern und Mauerquäderchen, die aus einem äusserst dichten, sehr regelmässig brechenden Kalkstein gefertigt sind.

(Abb.28)¹⁵. Mithilfe der Stratigraphie lässt sich die relative Zeitstellung des Mauerblocks eindeutig festlegen. Demnach erfolgten der Absturz des Mauerstücks und die daran anschließende Ausplanierung des oberen Mauerbereichs noch vor dem Bau des Älteren szenischen Theaters. Der Mauerrest lässt sich somit am ehesten der Phase A zuweisen. Vermutlich steht der Abbruch der Mauer sogar in direktem Zusammenhang mit dem Bau der Couloirmauer (MR 18) des Ersten Theaters. Zumindest scheint eine Mörtelschutt-schicht, von der noch letzte Reste am Fuss der Baugrube der Couloirmauer zu erkennen waren, den einstigen Standort des zum abgestürzten Mauerklötz gehörigen Mauerzugs zu definieren. Die Baugrube der Couloirmauer durchschlug die an und über den Mauerklötz ziehenden Planieschichten im Übrigen deutlich. Verfüllt war diese Grube mit einer Tuffsteinpackung, die wohl zur Drainage des hangseitigen Mauerbereichs eingebracht worden ist (Abb. 26)¹⁶. Möglicherweise stammen die Tuffquader, bei denen es sich vorwiegend um Mauerquäderchen handelt, von einem oberen, in Fachwerk ausgeführten Stockwerk der vortheaterzeitlichen Überbauung aus Phase A.
