Artikel: Das römische Theater von Augst : Sanierungs- und Forschungsarbeiten
1999

Das römische Theater von Augst: Sanierungs- und Forschungsarbeiten 1999

Thomas Hufschmid und Markus Horisberger

Zusammenfassung

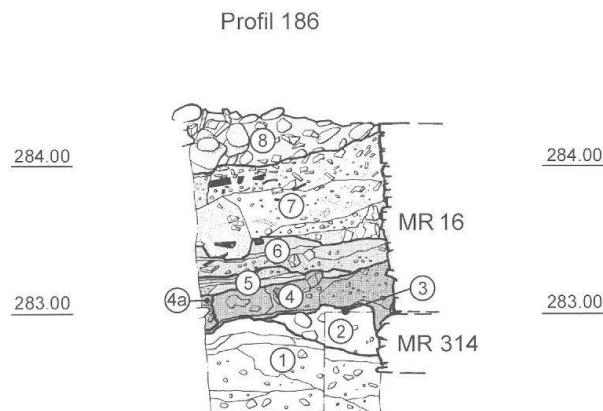
Abb. 4: Augst, Theatersanierung (Grabung 1999.55). Nördliche Flügelmauern des Ersten Theaters. Profil 186 von Westen. M. 1:50.

- 1 Gewachsener Boden und Schichten vor Phase C
- 2 Phase C: Grube mit sandig-lehmiger Verfüllung
- 3 Phase C: Lanzenspitze in Grube 2
- 4 Phase B: Ablagerungen aus der Bauzeit und Verfüllung der Baugrube von MR 314
- 4a Phase B: Flache Schmiedegrube mit lehmigem Gehniveau und darüber liegender, hammerschlagartiger Aschenschicht
- 5 Phase A: Ausplanierter Abbruchschutt der Phase B
- 6 Phase A: Planieschichten aus der Bauzeit
- 7 1. Theater: Planieschichten aus der Bauzeit
- 8 2. Theater?: Füllschichten mit Kieselwacken, z. T. modern gestört.

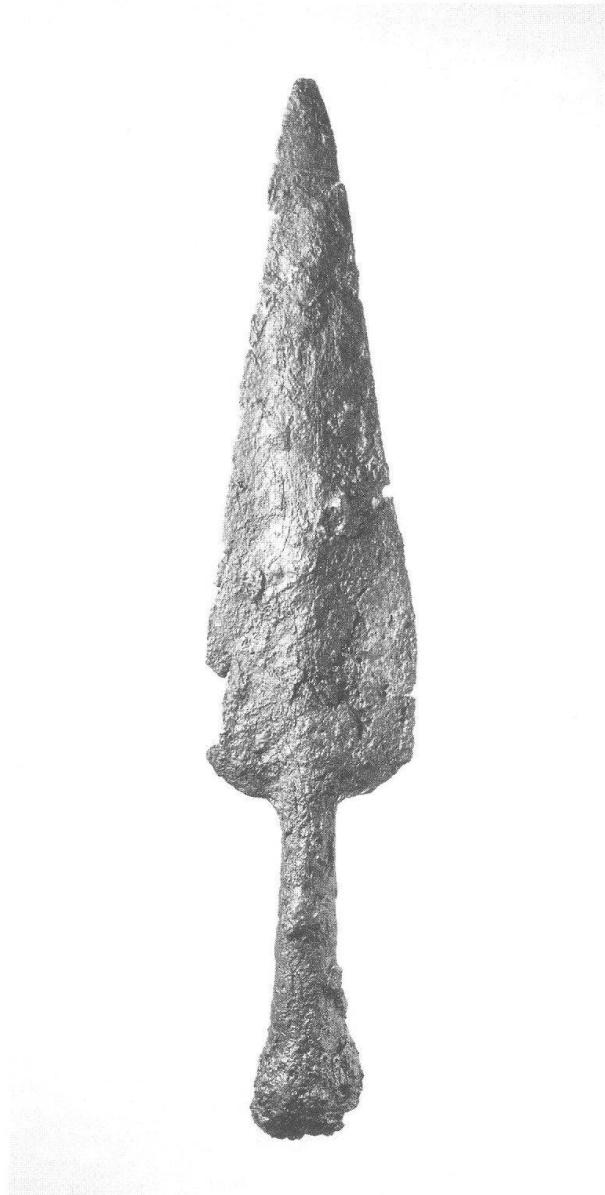
Abb. 5: Augst, Theatersanierung (Grabung 1999.55). Nördliche Flügelmauer des Ersten Theaters. Eiserne Lanzenspitze aus der Grube von Phase C (Abb. 4,3). Länge ca. 27 cm.

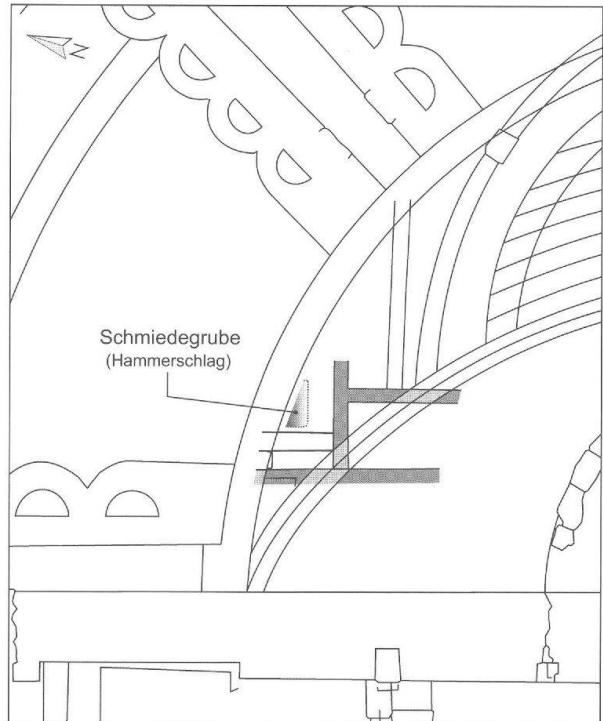
Abb. 6: Augst, Theatersanierung (Grabung 1999.55). Nördliche Flügelmauer des Ersten Theaters. Dunkelgrau: Lage der gefassten Strukturen von Phase B innerhalb des Theatergeländes. M. ca. 1:300.

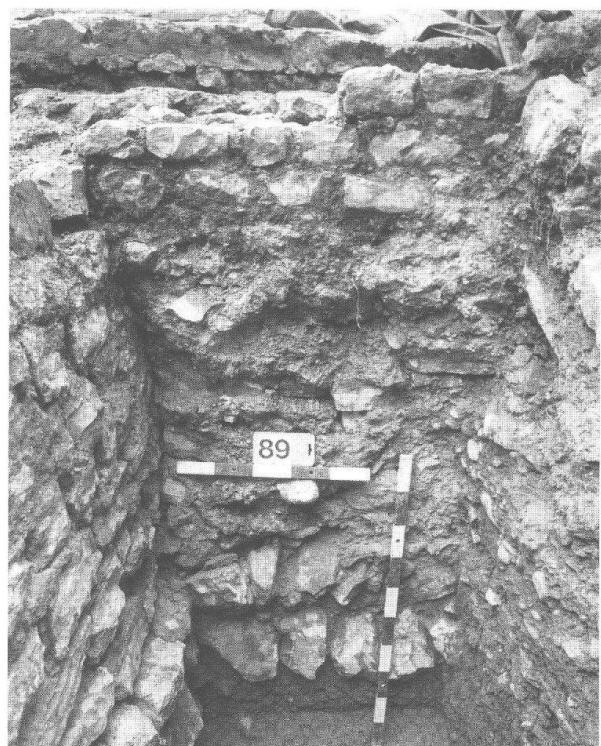
Abb. 7: Augst, Theatersanierung (Grabung 1999.55). Nördliche Flügelmauer des Ersten Theaters. Ansicht an Mauer 17/315. Im unteren Bereich die aus fischgrärtig versetzten Kalkbruchsteinen bestehende Mauer 315 (Phase B). Darüber das massive, stark mortelhaltige Fundament von Mauer 17 (1. Theater).

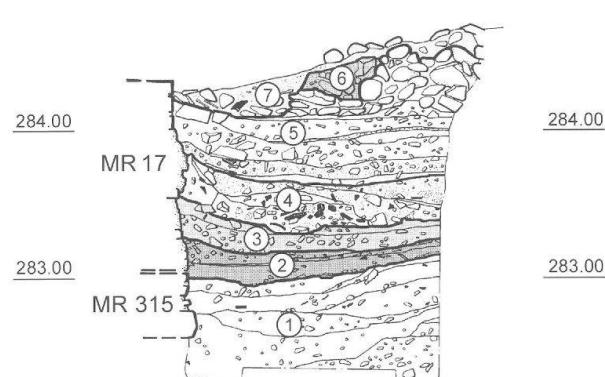
Abb. 10: Augst, Theatersanierung (Grabung 1999.55). Nördliche Flügelmauern des Ersten Theaters. Profil 191 von Süden. M. 1:50.

- 1 Gewachsener Boden und Schichten vor Phase C
- 2 Phase B: Planieschichten aus der Bauzeit von MR 315
- 3 Phase A: Planieschichten aus der Bauzeit
- 4 1. Theater: Ausplanierter Abbruchschutt der Phase A
- 5 1. Theater: Planieschichten aus der Bauzeit
- 6 2. Theater?: Füllschichten aus der Bauzeit
- 7 Modern gestörte Füllschichten des 2. und 3. Theaters.

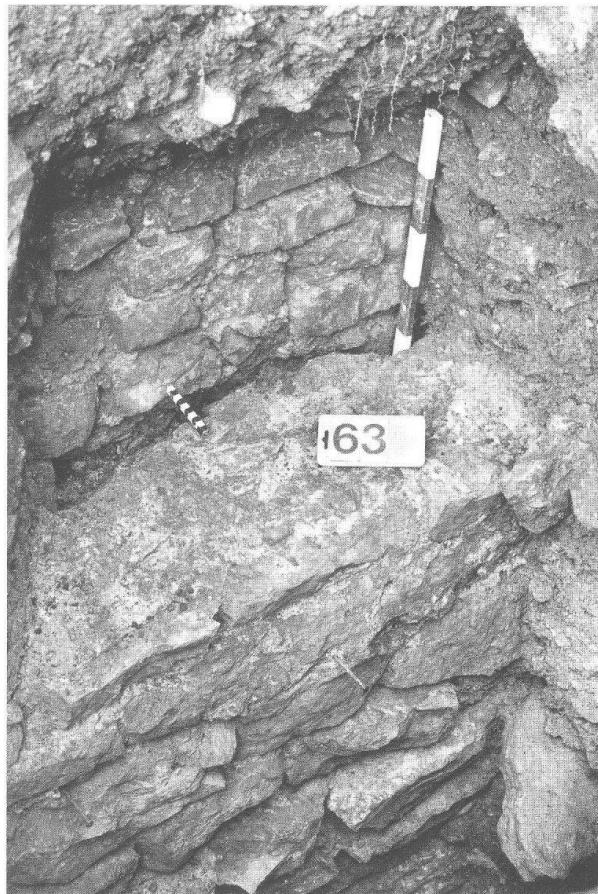
Abb. 11: Augst, Theatersanierung (Grabung 1999.55). Nördliche Flügelmauern des Ersten Theaters. Ansicht an Mauer 286/311. Man beachte, wie Mauer 311 (1. Theater) mit einer breiten Fuge auf die ältere Mauer 286 (Phase A/B) aufsetzt.

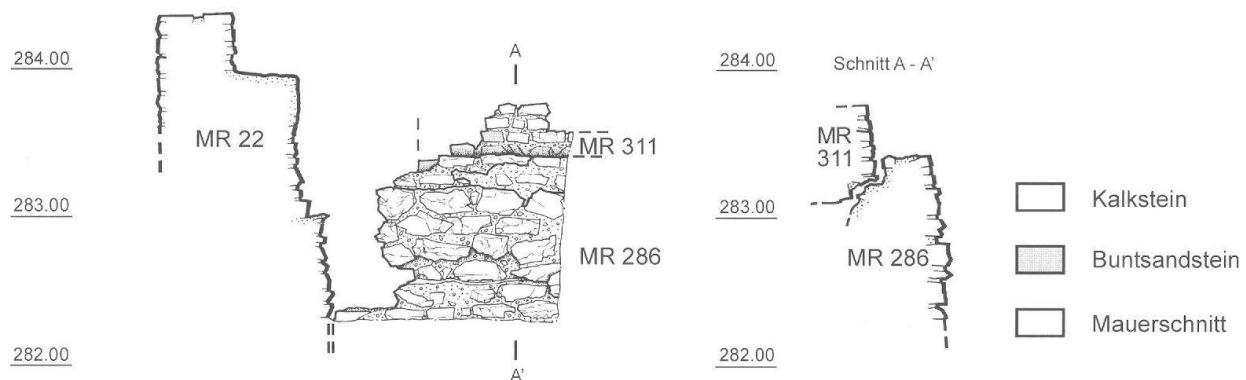
Mauer 286/311 von Osten

Abb. 12: Augst, Theatersanierung (Grabung 1999.55). Nördliche Flügelmauern des Ersten Theaters. Ansicht von Osten an Mauer 286/311. Gut erkennbar die Podiumsmauer des Amphitheaters (MR 22, im Schnitt), welche die beiden älteren Mauern durchschlägt. Im Mauerschnitt rechts, auf der Ebene A-A', ist deutlich die Fuge zwischen Mauer 286 und Mauer 311 zu erkennen. M. 1:50.

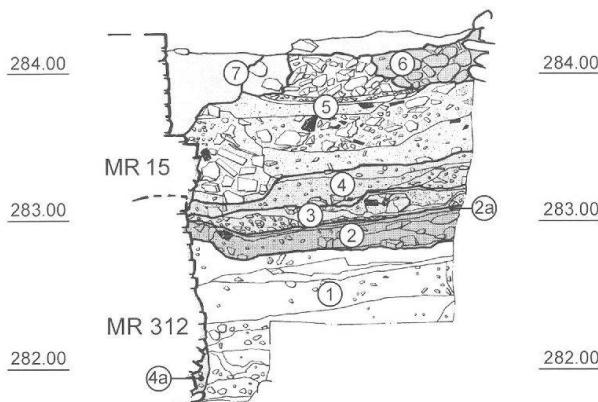
Abb. 13: Augst, Theatersanierung (Grabung 1999.55). Nördliche Flügelmauern des Ersten Theaters. Profil 185 von Süden. M. 1:50.

- 1 Gewachsener Boden und Schichten vor Phase C
- 2 Phase B: Unterkonstruktion zu flacher Schmiedeegrube
- 2a Phase B: Lehmkörper als Gehniveau der Schmiedeegrube und darüber liegende, hammerschlagähnliche Aschenschicht
- 3 Phase A: Ausplanierter Abbruchschutt der Phase B, darunter mögliche Reste einer zerschlagenen und ausplanierten Esse (Ziegelfragmente in Lehm)
- 4 Phase A: Planieschichten aus der Bauzeit
- 4a Phase A: Baugrubenverfüllung von MR 312
- 5 1. Theater: Planieschichten aus der Bauzeit
- 6 2. Theater?: Füllschichten mit Kieselwacken, z. T. modern gestört
- 7 Modern abgelagerte Sedimente.

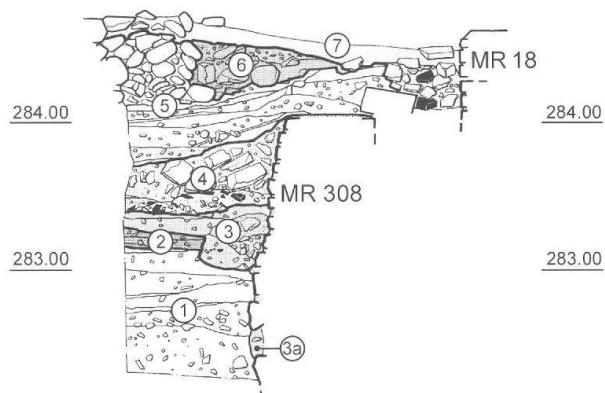
Abb. 15: Augst, Theatersanierung (Grabung 1999.55). Nördliche Flügelmauern des Ersten Theaters. Profil 190 von Westen. M. 1:50.

- 1 Gewachsener Boden und Schichten vor Phase C
- 2 Phase B: Planieschichten aus der Bauzeit
- 3 Phase A: Baugrubenverfüllung und Planieschichten aus der Bauzeit von MR 308
- 3a Phase A: Baugrubenverfüllung von MR 308
- 4 1. Theater: Ausplanierter Abbruchschutt der Phase A
- 5 1. Theater: Planieschichten aus der Bauzeit
- 6 2. Theater?: Füllschichten aus der Bauzeit
- 7 Modern abgelagerte Sedimente.

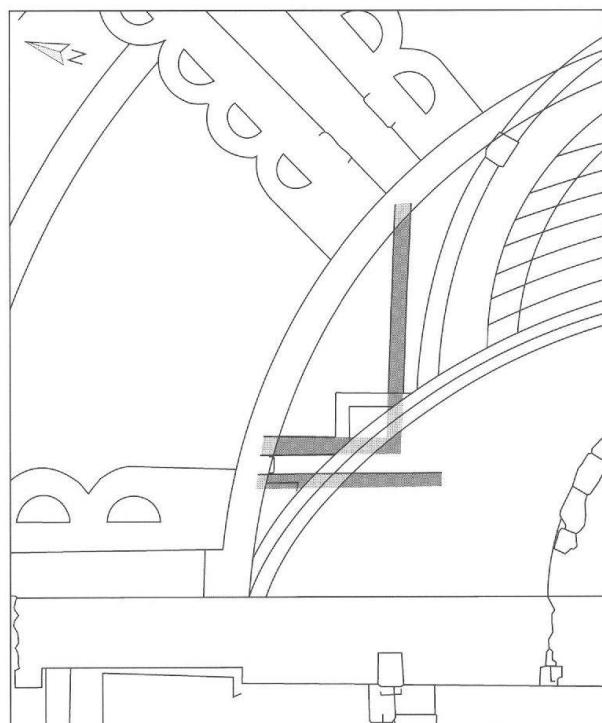
Abb. 14: Augst, Theatersanierung (Grabung 1999.55). Nördliche Flügelmauern des Ersten Theaters. Dunkelgrau: Lage der gefassten Strukturen von Phase A innerhalb des Theatergeländes. M. ca. 1:300.

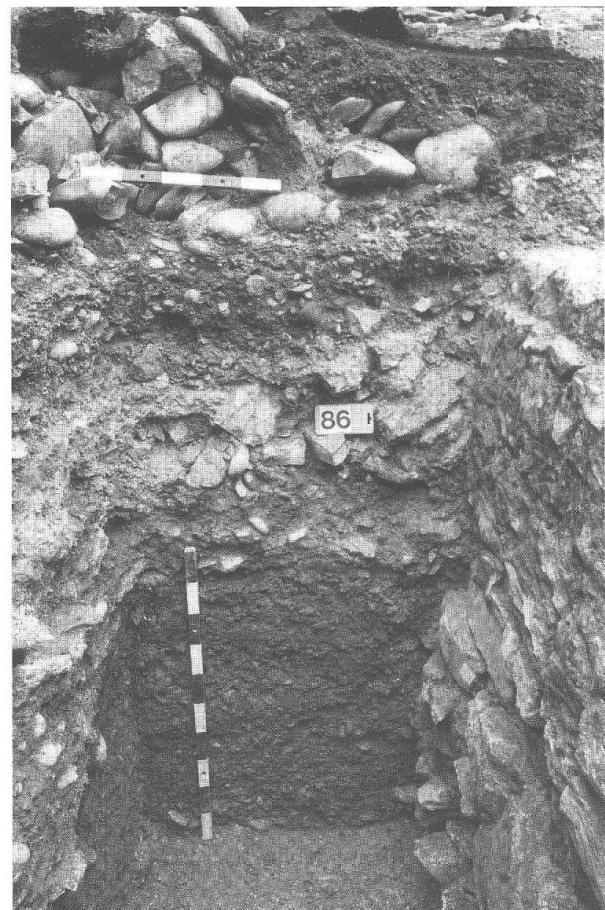
Abb. 16: Augst, Theatersanierung (Grabung 1999.55). Nördliche Flügelmauern des Ersten Theaters. Profil 190 von Westen. Gut erkennbar die Baugrubenverfüllung von Mauer 308 (Phase A) und die darüber liegenden Abbruchschuttsschichten aus der Bauzeit des Ersten Theaters.

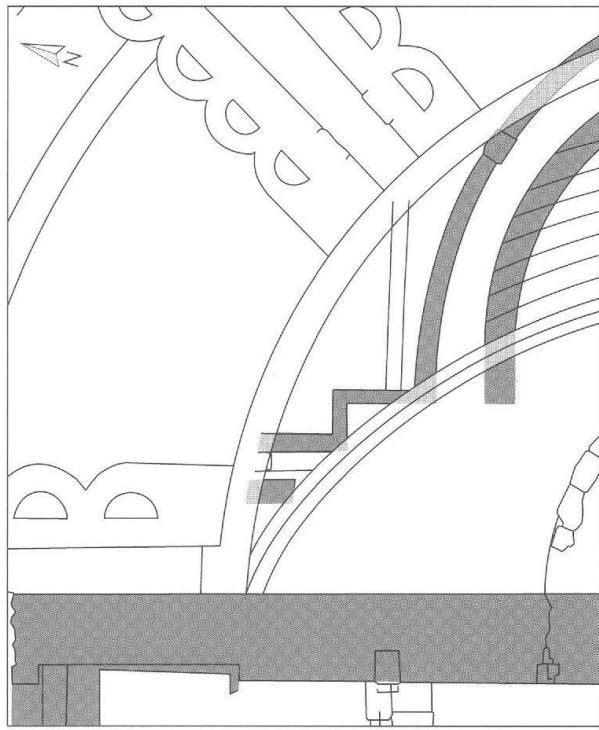
Abb. 17: Augst, Theatersanierung (Grabung 1999.55). Nördliche Flügelmauern des Ersten Theaters. Dunkelgrau: Lage der gefassten Strukturen des Älteren szenischen Theaters (1. Theater) innerhalb des Theatergeländes. M. ca. 1:300.

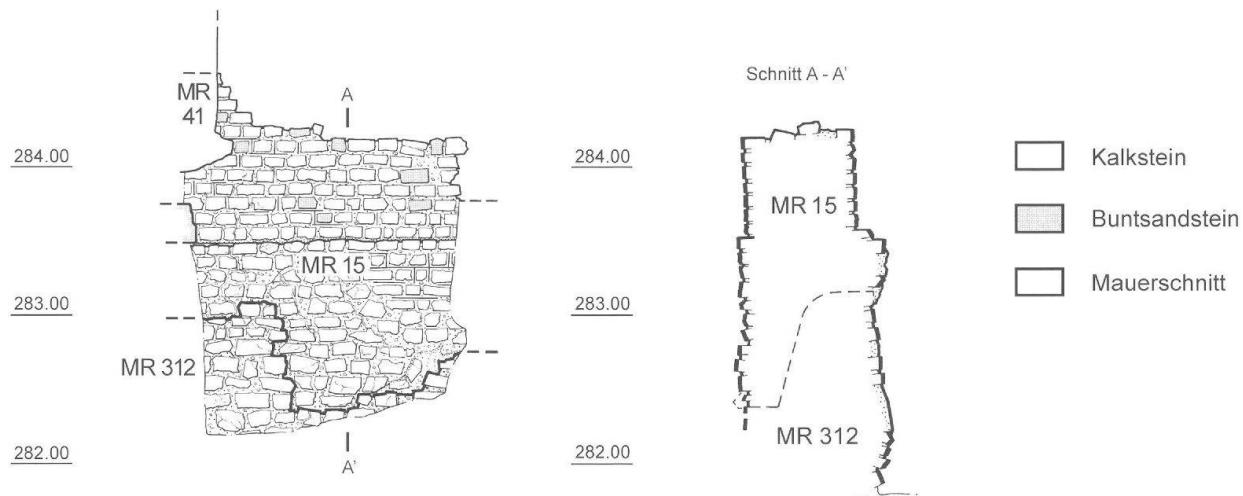
Mauer 15/312 von Westen

Abb. 18: Augst, Theatersanierung (Grabung 1999.55). Nördliche Flügelmauern des Ersten Theaters. Ansicht von Westen an Mauer 15/312. Im unteren Teil die getreppförmig verlaufende Abbruchkrone von Mauer 312 (Phase A), darüber sorgfältig ausgeführt Mauer 15 (1. Theater). Auf der Höhe des schwach ausgeprägten Absatzes von Mauer 15 ist links ein in situ verbliebener Sandsteinquader des Bodenniveaus (im Schnitt) zu erkennen. Rechts Mauerschnitt auf der Ebene A-A'. M. 1:50.

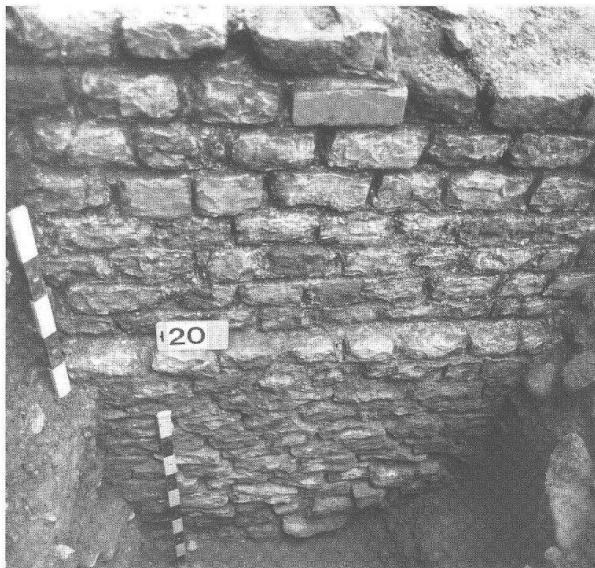
Abb. 19: Augst, Theatersanierung (Grabung 1999.55). Nördliche Flügelmauern des Ersten Theaters. Ansicht von Westen an Mauer 15/312. Gut erkennbar der Absatz in Mauer 15 (1. Theater), der die Unterkante der Buntsandsteinplatten des Bodenniveaus markiert.

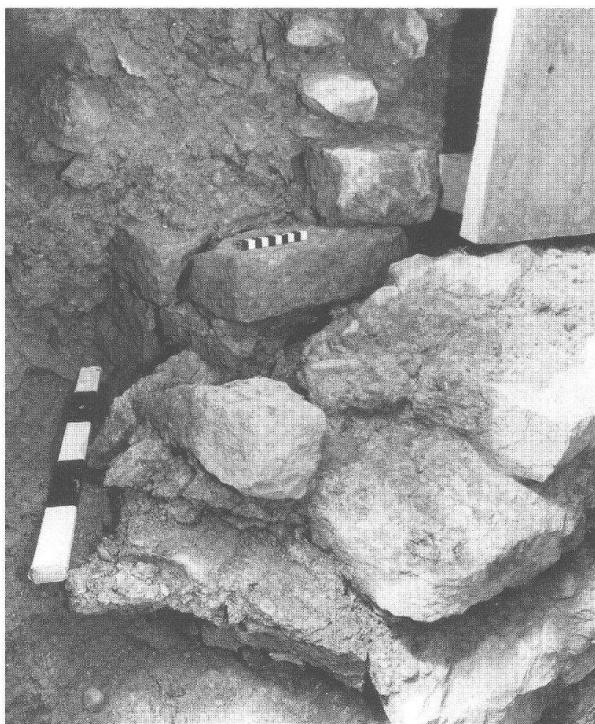
Abb. 20: Augst, Theatersanierung (Grabung 1999.55). Nördliche Flügelmauern des Ersten Theaters. Ansicht von Südosten an Mauer 286/311. Im Vordergrund Mauer 286 (Phase A), darauf aufgesetzt und mit einem sorgfältig ausgeführten, noch zwei Steinlagen hoch erhaltenen Haupt verschene Mauer 311 (1. Theater).

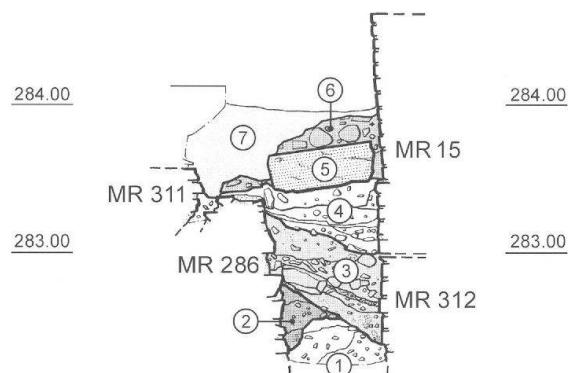
Abb. 21: Augst, Theatersanierung (Grabung 1999.55). Nördliche Flügelmauern des Ersten Theaters. Profil 195 von Süden. M. 1:50.

- 1 Gewachsener Boden und Schichten vor Phase C
- 2 Phase B: Baugrubenverfüllung von MR 286
- 3 Phase A: Baugrubenverfüllung von MR 312
- 4 1. Theater: Baugrubenverfüllung von MR 15
- 5 1. Theater: Quader aus Buntsandstein, letzter Rest eines Plattenbodens als Gelände des Älteren szenischen Theaters
- 6 2. Theater?: Füllschichten aus der Bauzeit
- 7 Modern abgelagerte Sedimente.

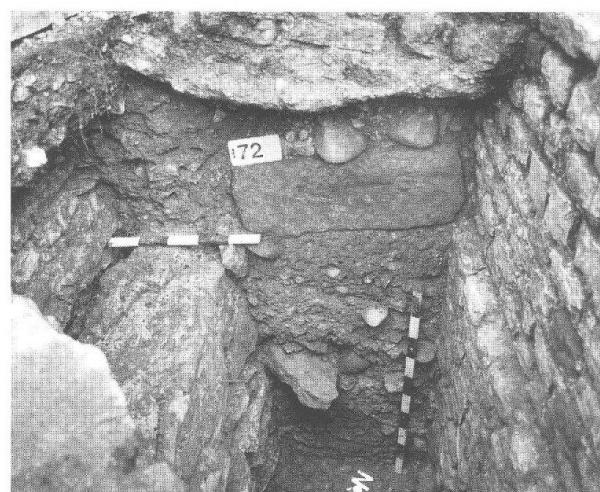
Abb. 22: Augst, Theatersanierung (Grabung 1999.55). Nördliche Flügelmauern des Ersten Theaters. Profil 195 von Süden. Im Zentrum ein *in situ* verbliebener Sandsteinkvader vom Bodenbelag des Älteren szenischen Theaters. Rechts Mauer 15 (1. Theater) mit dem charakteristischen Absatz, der den Übergang zum Bodenniveau markiert. Links die ältere Mauer 286 (Phase A/B) und die später auf die Abbruchkrone aufgesetzte Mauer 311 (1. Theater).

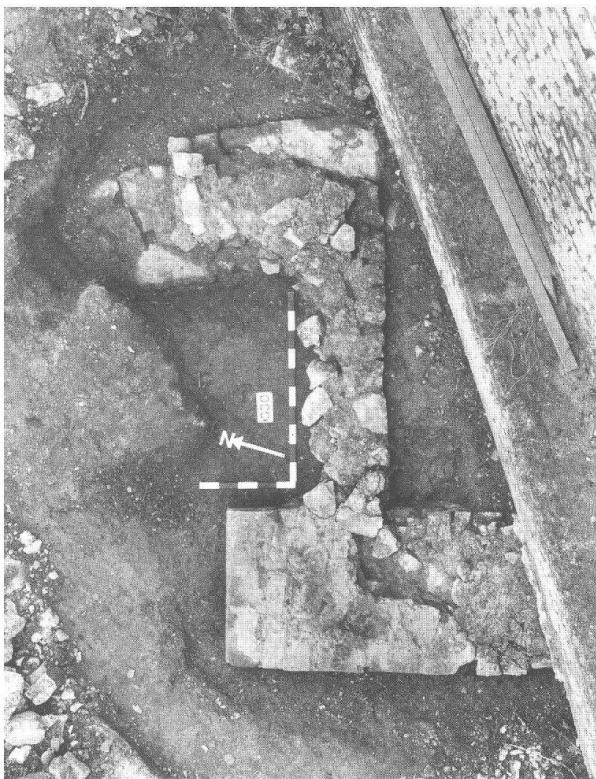
Abb. 23: Augst, Theatersanierung (Grabung 1999.55). Südliche Flügelmauern des Ersten Theaters (Abb. 1,2). Aufsicht auf die noch erhaltenen Originalpartien nach Entfernen der alten Restaurierungen. Links oben ist bereits schwach der leicht abweichend geflüchtete Rest der älteren Bauphase zu erkennen.

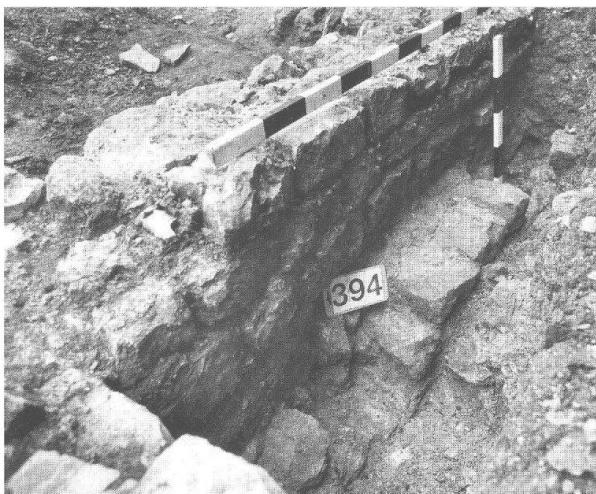
Abb. 24: Augst, Theatersanierung (Grabung 1999.55). Südliche Flügelmauern des Ersten Theaters. Gut erkennbar die zwei sich überlagernden Bauphasen. Die obere Mauer gehört zum I. Theater, die untere zur vortheaterzeitlichen Phase A.

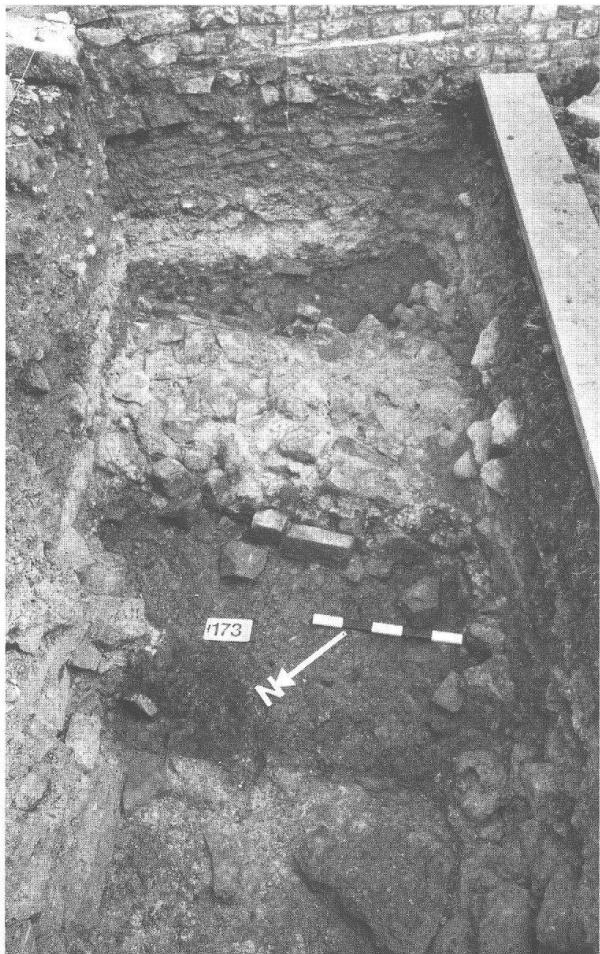
Abb. 25: Augst, Theatersanierung (Grabung 1999.55). Südliche Flügelmauern des Ersten Theaters. Schnitt zwischen der hangseitigen Couloirmauer des Ersten Theaters (MR 18) und der «Diazomamauer» (MR 41). Im Zentrum ein verstürztes Mauerstück der älteren Phase A. Im Hintergrund das originale Fundament von Mauer 41, bestehend aus so genannten «Stinkkalkplatten».

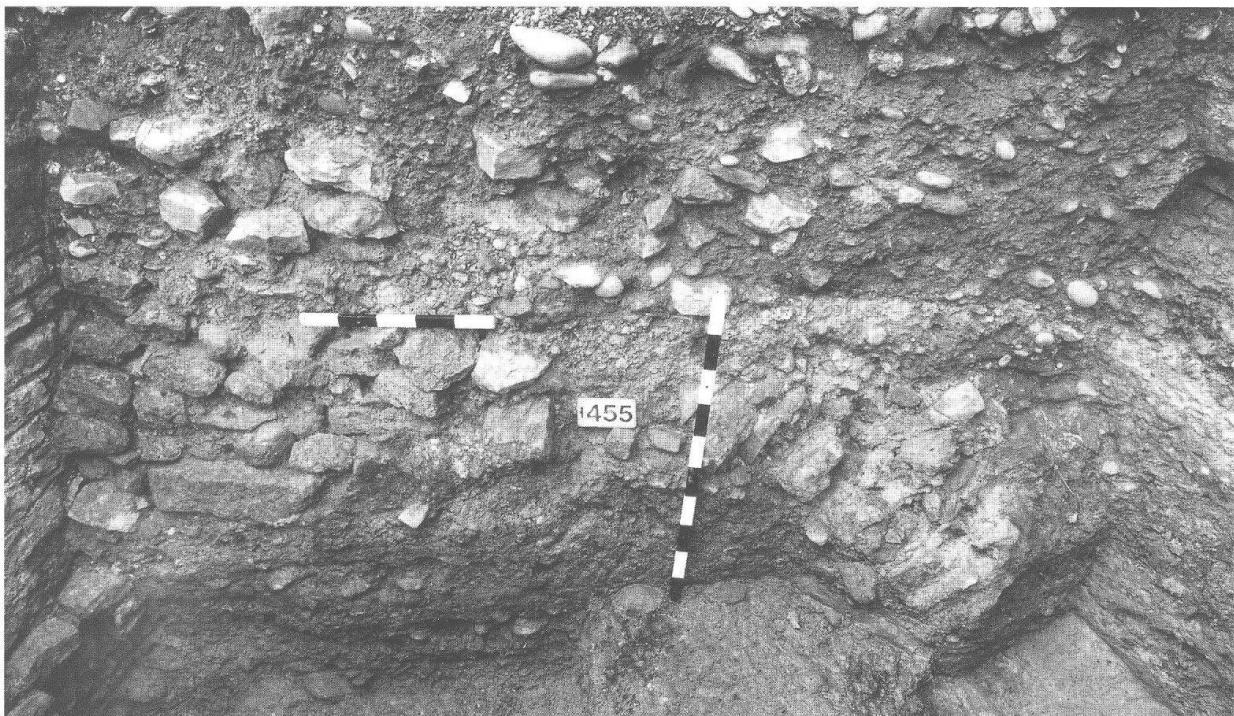
▼ Abb. 26: Augst, Theatersanierung (Grabung 1999.55). Südliche Flügelmauern des Ersten Theaters. Profil 187 am Ostrand des Schnitts von Abb. 25. Rechts das verstürzte Mauerstück aus Phase A, das sich an der tiefsten Stelle bis 30 cm in das umgebende Lehmniveau eingegraben hat. Links eine massive Tuffsteinpackung als Drainagekoffer hinter der hangseitigen Couloirmauer des Ersten Theaters (MR 18). Eine Mörtelschuttschicht an der Unterkante der Tuffpackung stellt möglicherweise den Überrest des Fundamentes des verstürzten Mauerblockes dar.

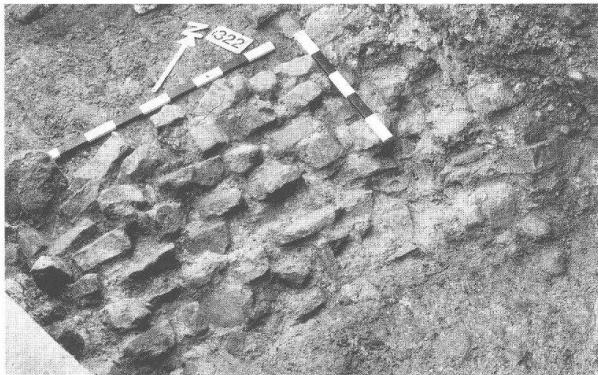
Abb. 27: Augst, Theatersanierung (Grabung 1999.55). Südliche Flügelmauern des Ersten Theaters. Verstürztes Mauerstück von Abb. 25. Ansicht an die Rückseite der unten liegenden Mauerschale, bestehend aus den für Augusta Raurica typischen Muschelkalk-Handquadern.

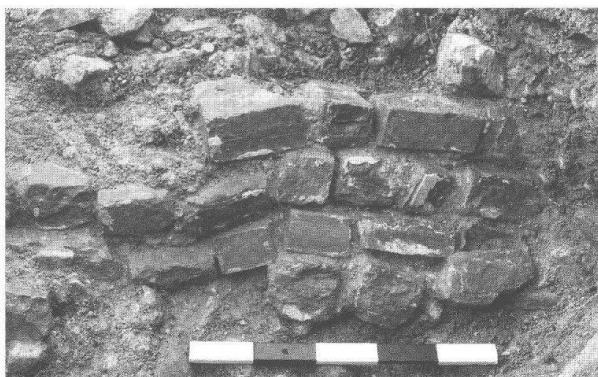
Abb. 28: Augst, Theatersanierung (Grabung 1999.55). Südliche Flügelmauern des Ersten Theaters. Verstürztes Mauerstück von Abb. 25. Ansicht an die oben liegende Mauerschale mit Resten von pietra rasa-Verstrich und sorgfältig angebrachtem Fugenstrich. Die Schale besteht vorwiegend aus Buntsandstein-Handquadern und Mauerquäderchen, die aus einem äußerst dichten, sehr regelmäßig brechenden Kalkstein gefertigt sind.

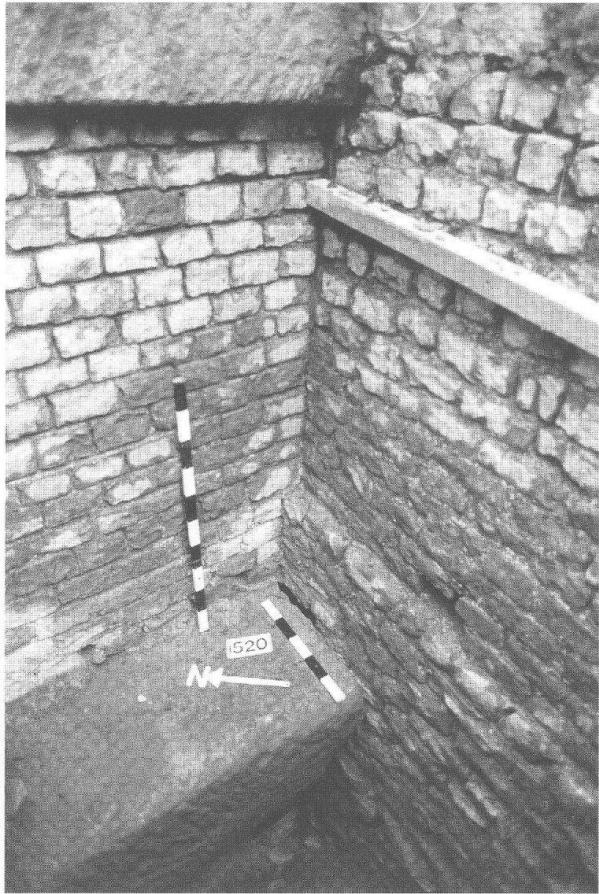
Abb. 29: Augst, Theatersanierung (Grabung 1999.55). Sondierung an Stützpfeiler MR 194 (Abb. 1,3). Stoßfuge zwischen dem Stützpfeiler (links) und der Umfassungsmauer des Älteren szenischen Theaters (rechts). Der Stützpfeiler weist auch in den Fundamenten in regelmässigem Abstand von ca. 1,80 m durchschiessende Gurte aus Buntsandstein auf.

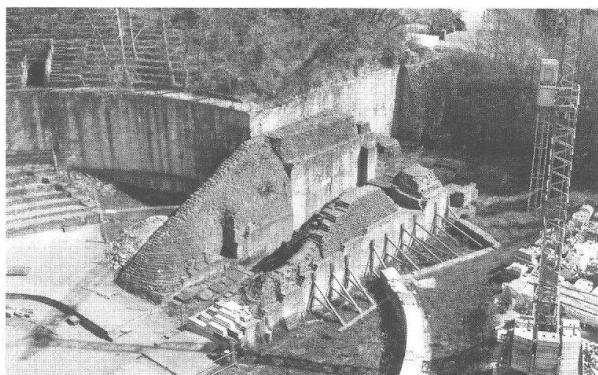
Die Schadenssituation an der Südwestecke des Theaters war aus statischer Sicht ähnlich einzustufen wie diejenige am Caveaabschluss-Nord. Wie an der Nordseite, so fehlen auch im Süden die ehemals vorhandenen Gewölbekonstruktionen, welche ursprünglich die auf die westliche Abschlussmauer wirkenden Schubkräfte aufnahmen. An der hoch aufragenden südlichen Caveastirnmauer (MR 107) waren im Weiteren die für die gesamte Ruine typischen Schadensbilder zu beobachten. Es handelt sich einerseits um originale Mauerpartien mit stark aufgeweichtem, etwas sandigem Mörtel, die besonders am Mauerfuss starke lokale Ausbauchungen aufweisen, andererseits um die typischen Frostschäden, die hier zu einem stark aufgelösten Mauerverband und teilweise zerstörtem Steinmaterial im Bereich der Mauerkrone geführt haben. Während die äusserste Mauerschale des Mittelteils der 1936 sanierten Mauer weitgehend intakt war, wies die Mauerkrone starke Frostschäden mit aufgelockertem Steinverband und teilweise zerstörten Mauerquadern auf.

dert und gleichzeitig regulierend auf den Wasserhaushalt des ganzen vierten Keils wirkt. Das römische Mauerwerk aus kleinen Kalksteinquadern und verhältnismässig «weichem» Kalkmörtel scheint die beim Wurzelwachstum entstandenen Spannungen ausgeglichen zu haben. Das heisst, das Mauergerüste hat sich leicht verformt und eventuell entstandene Risse sind durch Kalkausfällung aus dem Mauerwerk wieder geschlossen worden. Eine Gefahr für Mauerwerk und Besucher bildeten mehrere am Westabhang auf den originalen Entlastungsbogen wurzelnde, schräg nach aussen gewachsene Akazien. Die überhängenden Bäume mit Stammdurchmessern zwischen 10 und 30 Zentimetern und bis zu 6 Metern Höhe stellten bei Wind durch die entstehende Hebelwirkung ein beträchtliches Sicherheitsrisiko dar. Einige der Akazien wiesen zudem dürres Astwerk auf oder waren bereits gänzlich abgestorben. Der Gesamtzustand wurde durch die fortschreitende Erosion des Mauerwerks direkt unter den Wurzeln der Vegetationsdecke noch verschlimmert.

Abb. 30: Augst, Theatersanierung (Grabung 1999.55). Blick auf die Südwestecke des Theaters mit Zustand vor den Restaurierungsarbeiten. Im Hintergrund ist die Caveaabschlussmauer-Süd mit dem Pflanzenbewuchs auf Keil 4 zu sehen.

Wir entschieden uns, die Pflanzendecke in ihrem Zustand zu belassen. Die gefährlich überhängenden Akazien mussten jedoch aus Sicherheitsgründen bodeneben abgesägt werden (Abb. 31). Das Wachstum dieser Bäume muss in Zukunft stärker überwacht werden (Abb. 32).

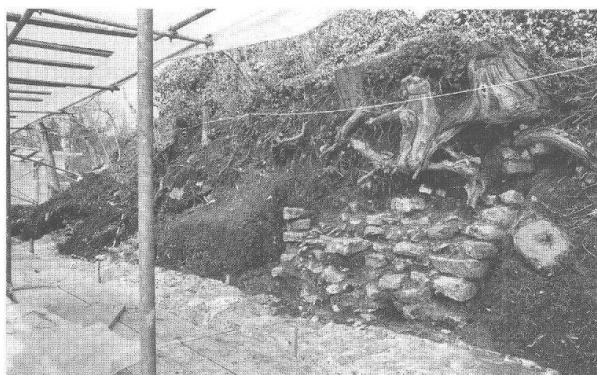
Abb. 31: Augst, Theatersanierung (Grabung 1999.55). Mauerkrone der Caveaabschlussmauer-Süd. Blick auf die freigelegte Böschung mit den Wurzelstöcken der abgesägten Akazien unmittelbar oberhalb des Originalmauerwerks der Entlastungsbogen.

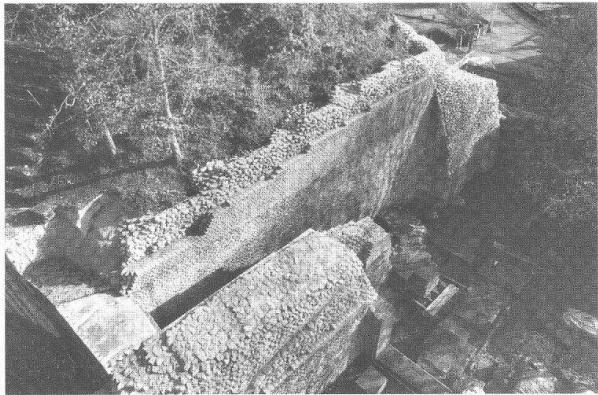
Abb. 32: Augst, Theatersanierung (Grabung 1999.55). Blick auf die Südwestecke des Theaters mit der aufgehöhten Caveaabschlussmauer-Süd nach erfolgter Sanierung.

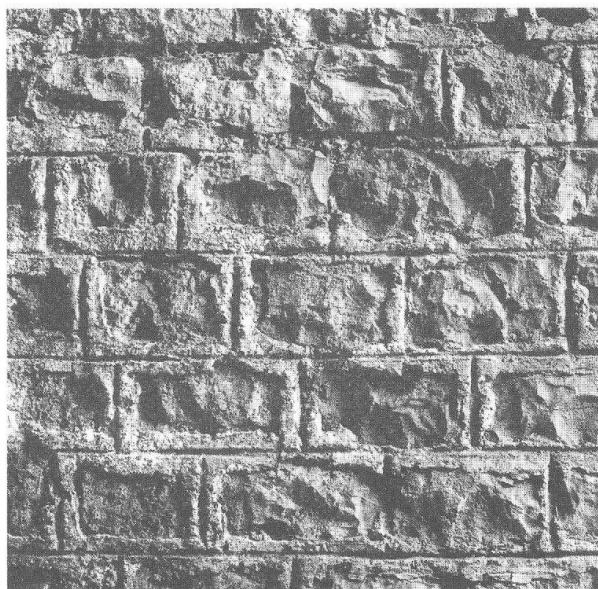
Abb. 33: Augst, Theatersanierung (Grabung 1999.55). Südostvomitorium (Abb. 1,B). Ausschnitt aus der mit rot ausgemaltem Fugenstrich versehenen Mauerschale der nördlichen Wangenmauer.

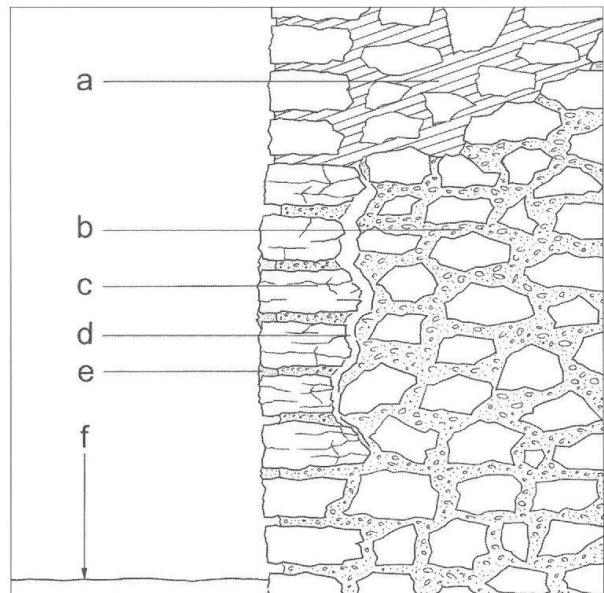
Kalkstein stehen geblieben. Infolge anhaltender, jahrelanger Durchfeuchtung war der Mauermörtel grösstenteils aufgeweicht und sandig. Viele der Mauersteine waren nach Frosteinwirkung aufgesplittet. Erstaunlicherweise hat sich die in römischer Zeit aus einer speziellen Mörtelmischung und in einem eigenen Arbeitsgang angebrachte Verfugung vergleichsweise gut erhalten (Abb. 34).

Abb. 34: Augst, Theatersanierung (Grabung 1999.55). Schematischer Mauerquerschnitt mit Darstellung der Schäden.

| c | Originale Mauerschale mit rissigem Kalksteinquader |

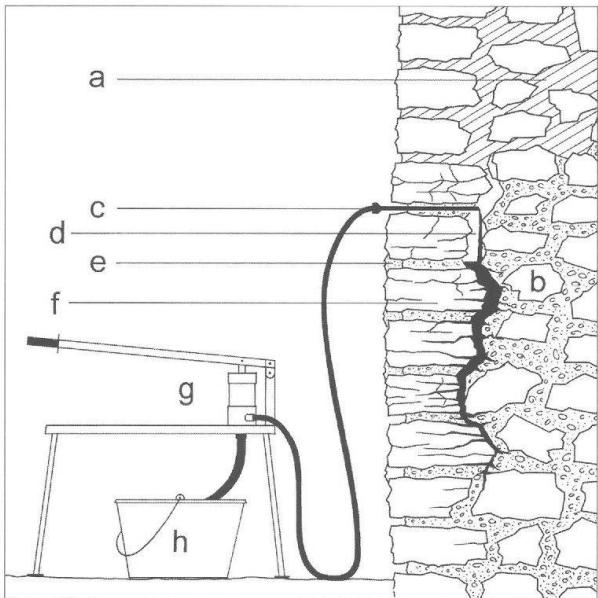
Abb. 35: Augst, Theatersanierung (Grabung 1999.55). Schematischer Mauerquerschnitt mit Darstellung der Eingriffe.

- a Modern rekonstruiertes Mauerwerk
- b Originaler Mauerkern
- c Injektionsstelle
- d Zu verfüllender Hohlraum zwischen Mauerschale und Kernmauerwerk
- e Antike Verfugung mit eingearbeitetem Fugenstrich
- f Originale Mauerschale mit rissigem Kalksteinquader
- g Handhebelpresse
- h Injektionsmörtel

In einem ersten Arbeitsgang wurden sämtliche losen Stein- und Mörtelbruchstücke der geschädigten Mauerpartie wieder mit der Maueroberfläche verklebt. Bei der anschliessenden Bestimmung geeigneter Injektionsstellen wurde darauf geachtet, dass sämtliche Bohrungen einerseits im Bereich

von Fehlstellen und andererseits direkt vor oder über grösseren Hohlräumen angebracht wurden. Im Weiteren galt es, sämtliche Risse an der Maueroberfläche mit einem einfach wieder entfernbaren Material vorgängig zum Injektionsvorgang abzudichten. Nach verschiedenen Vorversuchen entschieden wir uns für eine Paste aus Wasser und Aerosil, einem Füllstoff aus amorpher Kieselsäure. Diese Paste besitzt genügend Haftung und Standfestigkeit für die

Dauer des Injektions- und Abbindevorgangs und lässt sich dennoch nach Erhärtung des Injektionsmörtels problemlos und ohne Rückstände wieder abbürsten oder mit Wasser abwaschen. Die eigentliche Mörtelinjektion erfolgte mit Hilfe einer Handhebelpresse durch lose in die Bohrlöcher eingelegte Trinkhalme aus Kunststoff. Dank den ausgezeichneten Fließeigenschaften des verwendeten Injektionsmörtels konnte die Verfüllung der Risse weitgehend drucklos durchgeführt werden. Die Mauerschale besitzt jetzt wieder die nötige Standfestigkeit, ohne vollflächig und damit allzu dicht mit Mörtel verpresst worden zu sein (Abb. 35).

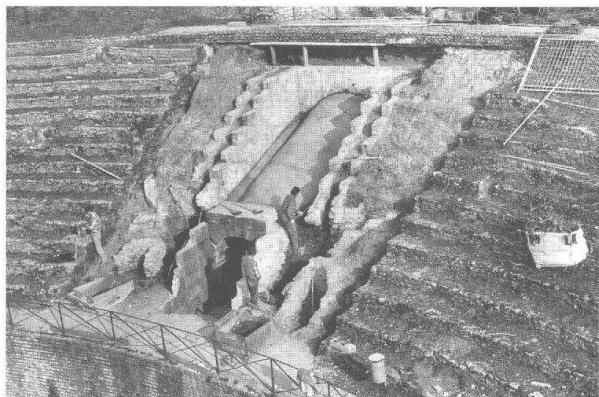
Abb. 36: Augst, Theatersanierung (Grabung 1999.55). Westteil des Südost-vomitoriums (Abb. 1,B), Betongewölbe, während den Freilegungsarbeiten.

Bereits im Februar 1999 wurde die Aufsicht der 1941 über dem Westteil des Vomitoriums errichteten Betonüberwölbung vollständig freigelegt (Abb. 36). Die Untersuchung durch das Ingenieurbüro A. Aegeuter & Dr. O. Bosshardt AG (Binningen) erbrachte folgende Resultate: Das Betongewölbe ist gesamthaft betrachtet in gutem Zustand. Wegen vereinzelten rostenden Armierungen ist die Betonoberfläche an der Gewölbeunterseite an einigen Stellen abgeplatzt. Nach eingehender Abwägung aller Vor- und Nachteile wurde beschlossen, die 60-jährige Rekonstruktion zu belassen und soweit nötig zu sanieren. Die schadhaften Sandsteine des Mündungsbereichs wurden allerdings 1999 entfernt und sollten im Jahr 2000 durch eine neue, korrigierte Rekonstruktion ersetzt werden; daher können auch die Ergebnisse der im Herbst vor Ort durchgeföhrten Sondiergrabungen mit berücksichtigt werden. Anschliessend wird die Gewölbeoberseite durch Anbringen einer Kunststofffolie gegen eindringendes Meteorwasser, das zu starken Schäden an der unter dem Gewölbe liegenden Mauerschale geföführt hat, isoliert und mit einer neuen Sitzstufenkonstruktion wieder überdeckt (Abb. 37).

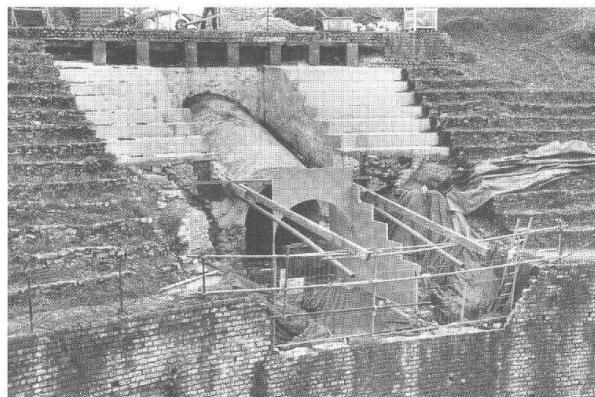
Abb. 37: Augst, Theatersanierung (Grabung 1999.55). Westteil des Südost-vomitoriums (Abb. 1,B) mit komplett freigelegtem Betongewölbe. Im Vordergrund das Bauvisier für den zu errichtenden Mündungsbereich.

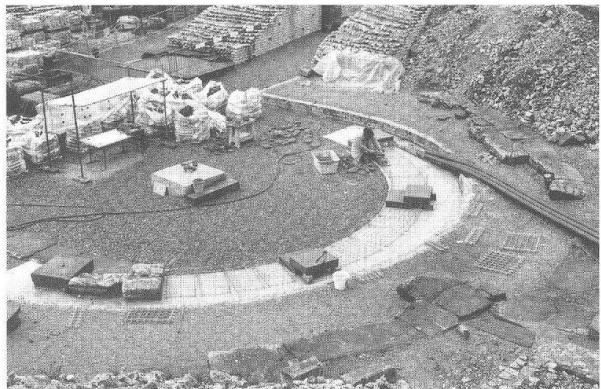
Abb. 38: Augst, Theatersanierung (Grabung 1999.55). Rekonstruktion der Sitzstufen im 1. Zuschauerrang. Blick auf die Orchestra des Theaters während des Versetzens und Füllens der Drahtschotterkörbe.

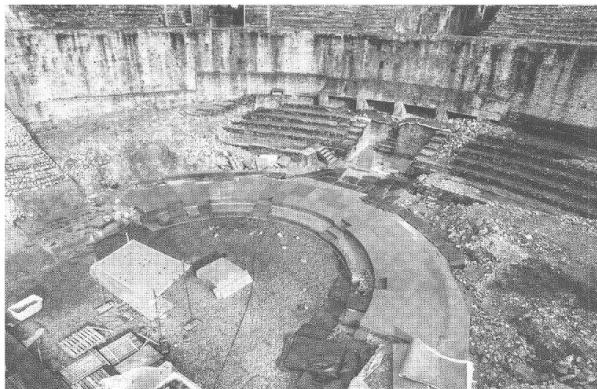
Abb. 39: Augst, Theatersanierung (Grabung 1999.55). Rekonstruktion der Sitzstufen im 1. Zuschauerrang. Blick auf die Orchestra des Theaters nach dem Versetzen der Abdeckplatten aus Sandstein.
