**Zeitschrift:** Jahresberichte aus Augst und Kaiseraugst  
**Herausgeber:** Augusta Raurica  
**Band:** 22 (2001)

**Artikel:** Ausgrabungen im Areal der E. Frey AG (Grabungen 2000.60 und 2000.68) : vierte Kampagne : Brunnenschacht und Durchgangstrasse  
**Autor:** Rychener, Jürg  
**DOI:** <https://doi.org/10.5169/seals-395637>

# Ausgrabungen im Areal der E. Frey AG (Grabung 2000.60 und 2000.68) – Vierte Kampagne: Brunnenschacht und Durchgangsstrasse

Jürg Rychener

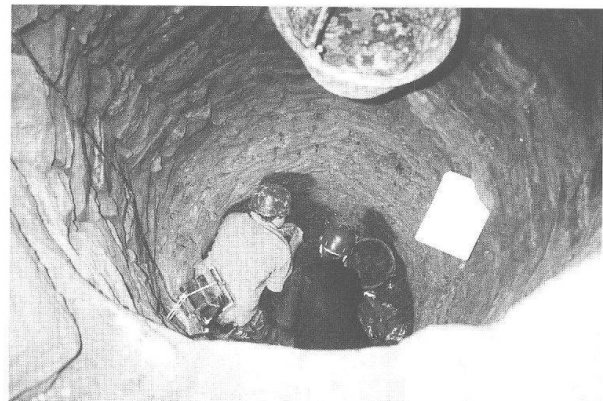
Abb. 4: Augst BL, E. Frey AG (Grabung 2000.60). Abbau der «Kadaverschicht» im Brunnenschacht. Unter sehr beengten Verhältnissen an der Arbeit sind André Rehazek und Walter Rudin.

knochen und den Münzgussförmchen (Abb. 2,③,④). Sie erstreckte sich zunächst unverändert weitere gut 2 Meter in die Tiefe. Beim Schlämmen zeigte sich allerdings, dass nur noch wenige Förmchen im unteren Schichtteil lagen. Das andere Fundmaterial wie Knochen, Keramik und Bautrümmer des Bades entsprach jedoch demjenigen des oberen Schichtteils. Auf Kote 275,00 m ü. M. zeigte sich eine auffällige Verdichtung der Knochenfunde (Abb. 3). Jörg Schibler, der auf unsere Anfrage hin den Befund vor Ort beurteilte, empfahl, den weiteren Abbau durch Osteologen durchführen zu lassen (Abb. 4), da es sich um eine eigentliche «Kadaverschicht» zu handeln scheine. So sei es möglich, allenfalls vom gleichen Tier stammende Knochen als Ensemble zu bergen und damit die spätere Analyse und Zuordnung des Knochenmaterials zu erleichtern. Nach einem zweitägigen Einsatz der Osteologen<sup>13</sup> war die Schicht abgebaut (Abb. 2,⑤).

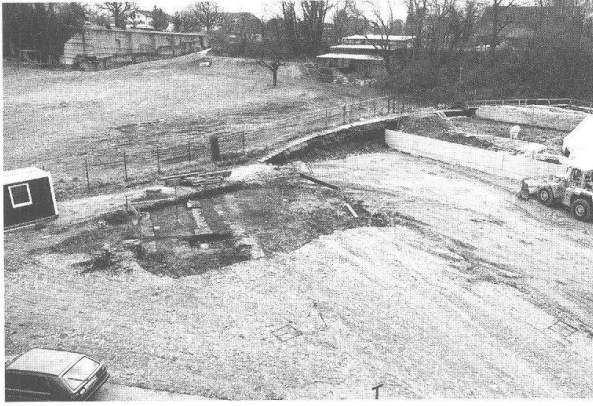
Abb. 8: Augst BL, E. Frey AG (Grabung 2000.60). Ein richtiggehendes Bodenfenster in die Vergangenheit: Vorn der Koffer für den neuen Belag im Werkhof, in der Mitte der freigelegte Abschnitt der römischen Fielenriedstrasse, dahinter das Violenried und ganz hinten links die Stützmauer des Forums. Rechts angeschnitten das zu dieser Zeit im Bau/in Restaurierung befindliche neue Freilichtareal mit Badegebäude und Brunnenhaus. Von Norden.

Der flächenmässig umfangreichste Teil der vierten Grabungskampagne war die Folge der Anpassungsarbeiten im Werkhof-Areal der Firma E. Frey AG. Ausgerechnet während der kältesten Tage des Jahres 2000 wurde im südlichen Teil der bestehende Belag abgeräumt (niedrigste Temperatur bei  $-12^{\circ}\text{C}$ ). Unter diesem lag ein dünner Kieskoffer, darunter folgten die römerzeitlichen Strukturen. Innerhalb des abgeräumten Areal kamen die 1998 nur in einer Sondierung gefasste östliche Hausfront (MR 154) der Häuser zwischen Strasse und Bad zutage, dann die Fielenriedstrasse selbst und an deren Ostseite der Strassengraben, die Portikusmauer (MR 171) und die Frontmauer der östlichen Häuserzeile (MR 168; vgl. Abb. 1). Insgesamt mussten Befunde auf einer Fläche von rund  $12\text{ m} \times 12\text{ m}$  dokumentiert werden (Abb. 8). Die Intervention beschränk-
