Ausgrabungen in Kaiseraugst im Jahre 2000

Urs Müller

Zusammenfassung

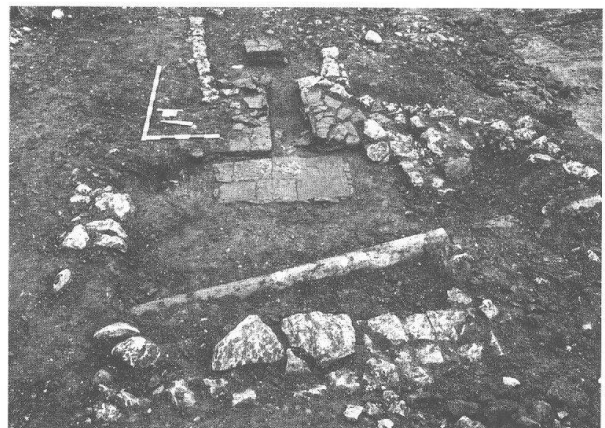
Abb. 4: Kaiseraugst AG, TOP-Haus AG (Baubegleitung 2000.01), Blick von Westen auf die Heiz- bzw. Ofenanlage.

Kommentar: Im südwestlichen Vorfeld des spätrömischen Castrum Rauracense wurden Spuren einer Heiz- oder Ofenanlage oberhalb der Steinbruchabbaukante freigelegt (Abb. 4). Im meist spätrömischen – z. T. auch nachrömischen – Fundmaterial seien sowohl mehrere Fragmente von spätantiken Reibschüsseln (aus den FK E03665–E03667) wie auch eine grössere Zahl von Hüttenlehmfragmenten (FK E03663–E03666, E03668, E03671, E03673, E03674 und E03679) erwähnt.

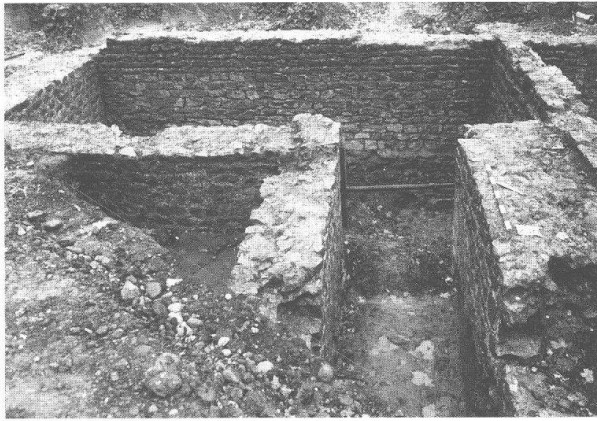
Abb. 24: Kaiseraugst AG, EFH Wettstein (Grabung 2000.12), Blick von NE in den ausgeräumten Keller 2 (Abb. 22,K 2).

Bauphase 2 (Abb. 22 und 23,2): Zuerst ist die Grube G 3 ausgehoben und mindestens im Bereich des Kellers K 2 (Abb. 24) auch Plattenkalk abgebaut worden (zur Lokalisierung von Keller und Grube s. Abb. 22). Zweck dieser Grube war möglicherweise, Wasser für den Sodbrunnen 3 zu sammeln (Kanalisationsgraben 1984.05), oder es handelte sich dabei um eine Massnahme zur Trockenlegung des Kellers⁴¹. Anschliessend erstellte die antike Bauequipe die Fundamente von Mauer 1 und Mauer 11 mindestens auf der Länge des Kellers und dessen Treppenaufgang⁴². Dann wurde die Grube G 3 bis zur Höhe des geplanten Kellerbodens aufgefüllt, die Mauern 17, 20, 24 und etwas später 16 und 25 auf etwa 1,5 m über den Kellerboden aufgemauert. Nun ist das Gelände ausserhalb des Kellers und des Abgangs auch aufplaniert⁴³ und die Mauern fertig gestellt worden. Wir vermuten im Keller einen Bretterboden, der vor dessen Aufgabe herausgenommen wurde⁴⁴.

Bauphase 4 (Abb. 22 und 23,4): Wie schon angedeutet, ist vor der Verfüllung des Kellers 2 (Abb. 24) alles wieder verwendbare Material wie Bodenbretter, Türschwellen und -gewände, Treppenstufen usw. ausgebaut worden. Anschlies-

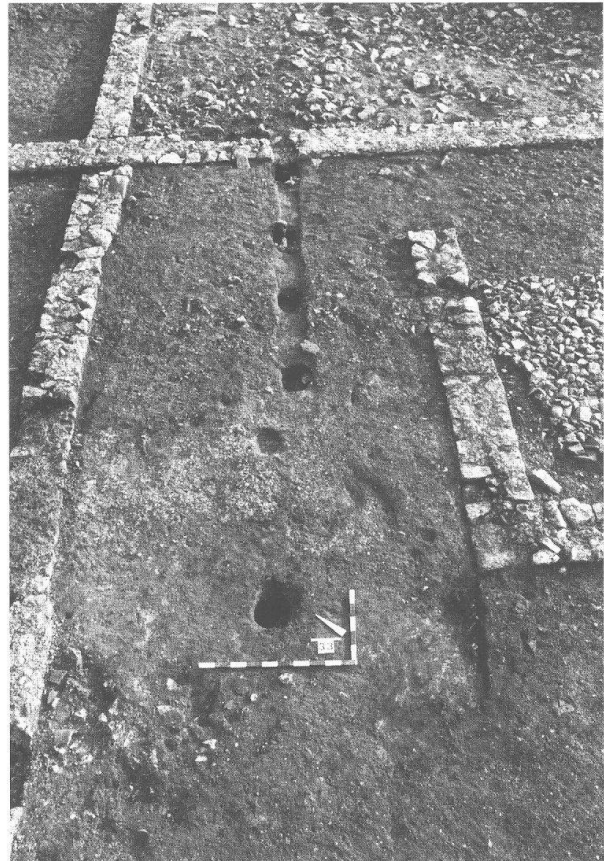
Abb. 25: Kaiseraugst AG, EFH Wettstein (Grabung 2000.12), Balkengraben mit Pfostenlochreihe – wohl Konstruktionsreste einer Treppe ins Obergeschoss (vgl. Abb. 27: Bildmitte oben).

legenen Hof öffnet. Den Balkengraben BG 1 mit den Pfostenlöchern Pfl 3–6 (Abb. 22) interpretieren wir als Reste einer Treppenkonstruktion ins Obergeschoss (Abb. 25). Möglicherweise war der ganze Korridorbereich mit einem Holzboden überdeckt und ermöglichte so auch den Zugang in den Raum über MGB 2. Der relativ kleine Keller 1 (Abb. 22,K 1 und 26)⁴⁵ wird durch eine steile und schma-

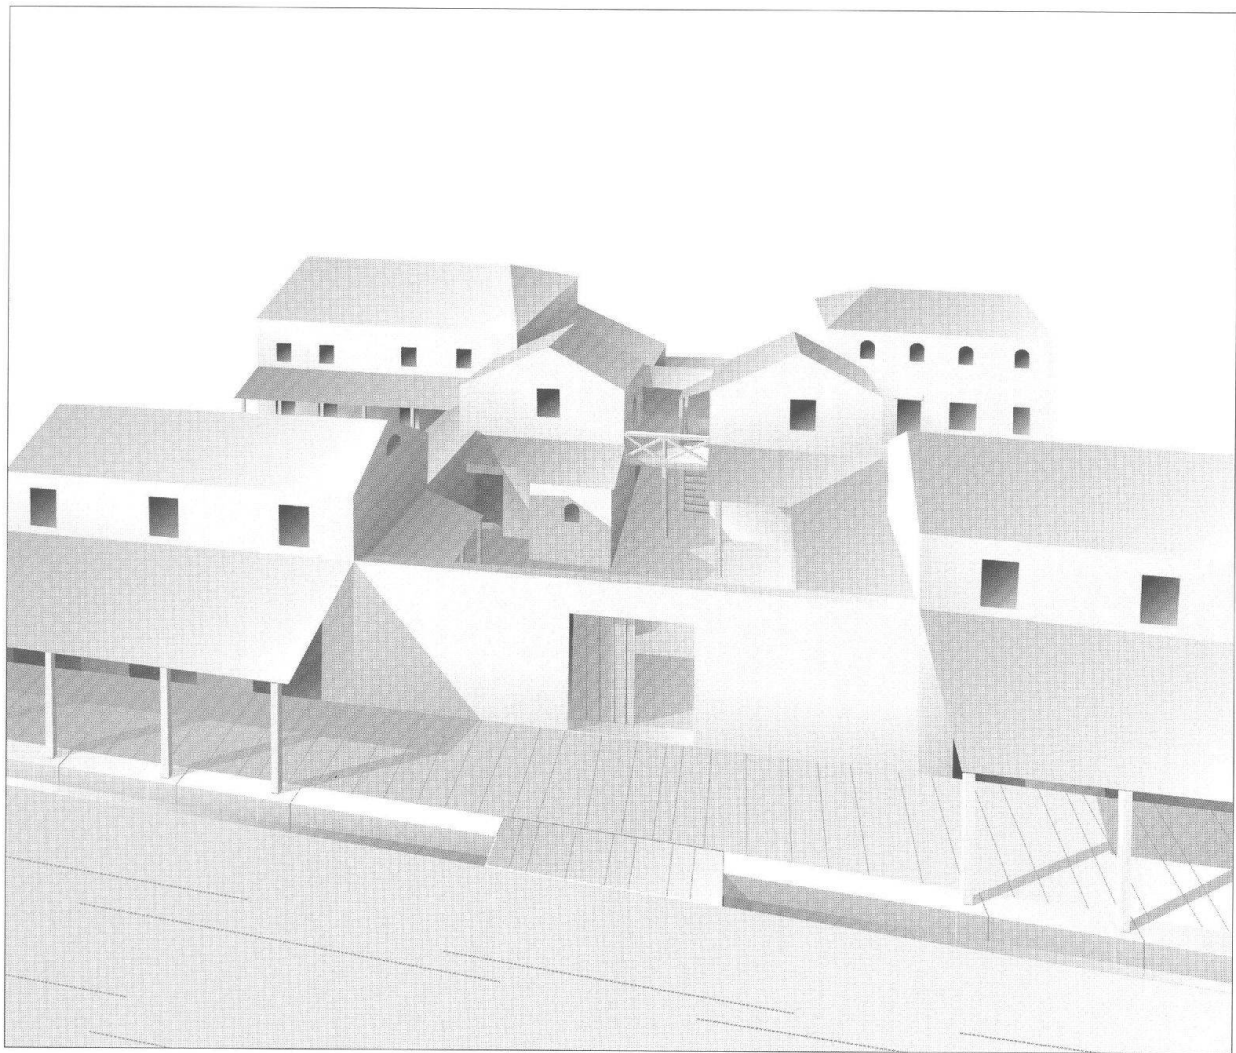
Abb. 27: Kaiseraugst AG, EFH Wettstein (Grabung 2000.12), Rekonstruktionsversuch. Blick nach NE (im Vordergrund die Höllochstrasse; vgl. Abb. 22).

le Treppe von Nordwesten betreten. Sowohl die untere Türöffnung als auch die beiden Wandnischen waren mit Holzbrettern ausgefacht, was die Negativabdrücke der Holzmaserung und Nuten im noch vorhandenen Mörtel belegen. Fünf Amphorenstandlöcher, die Grube G 1 (Funktion unbekannt) und eine Sandsteinschwelle mit Bearbeitungsspuren für die Ausfachtung vervollständigen unser Ensemble. Abbildung 27 zeigt einen Rekonstruktionsvorschlag dieser Bauphase.
