Das römische Theater von Augst: Sanierungs- und Forschungsarbeiten 2000

Thomas Hufschmid, Georg Matter und Markus Horisberger

Zusammenfassung

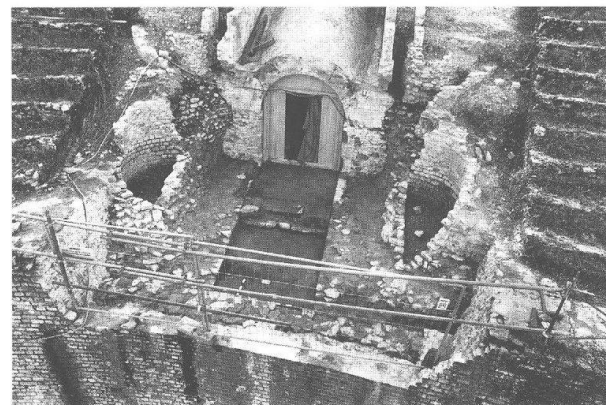
Abb. 16: Augst, Theatersanierung (Grabung 1999.55). Westteil des Südost-Vomitoriums nach der Freilegung.

Die Sanierung des Südost-Vomitatoriums muss aus baustatischen und technischen Gründen in mehreren Etappen durchgeführt werden. Bereits in den Jahren 1998 und 1999 wurden die Wangenmauern im Ostteil durch Einbauen von Injektionsankern stabilisiert und anschliessend die ausbauchenden originalen Mauerschalen verfestigt. Im Zuge der folgenden Arbeiten wurde auch die aus den Jahren 1940–1941 stammende Rekonstruktion am Mündungsbereich des Vomitoriums in die *Cavea* bis auf das Betongewölbe abgebaut (Abb. 15 und 16).

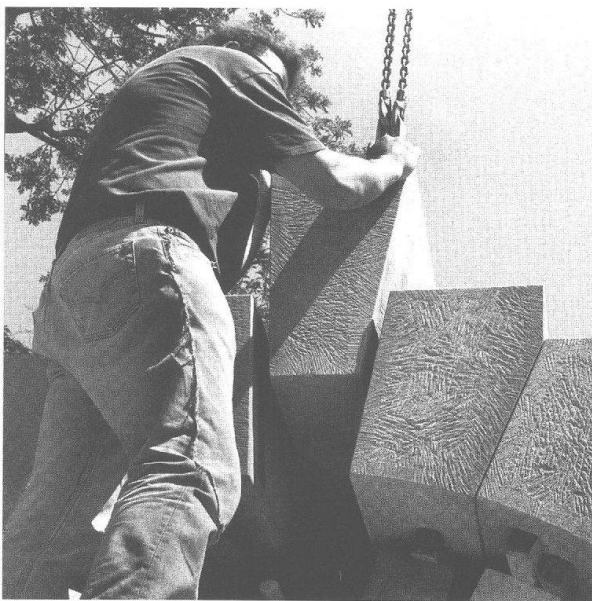
Abb. 25: Augst, Theatersanierung (Grabung 2000.55). Rekonstruktion des Werksteinbogens am Mündungsbereich des Südost-Vomitoriums. Der Schlussstein wird vorsichtig in die Lücke am Scheitelpunkt des Bogens eingeschoben.
