Das römische Theater von Augst: Sanierungs- und Forschungsarbeiten 2001

Thomas Hufschmid und Georg Matter

Zusammenfassung

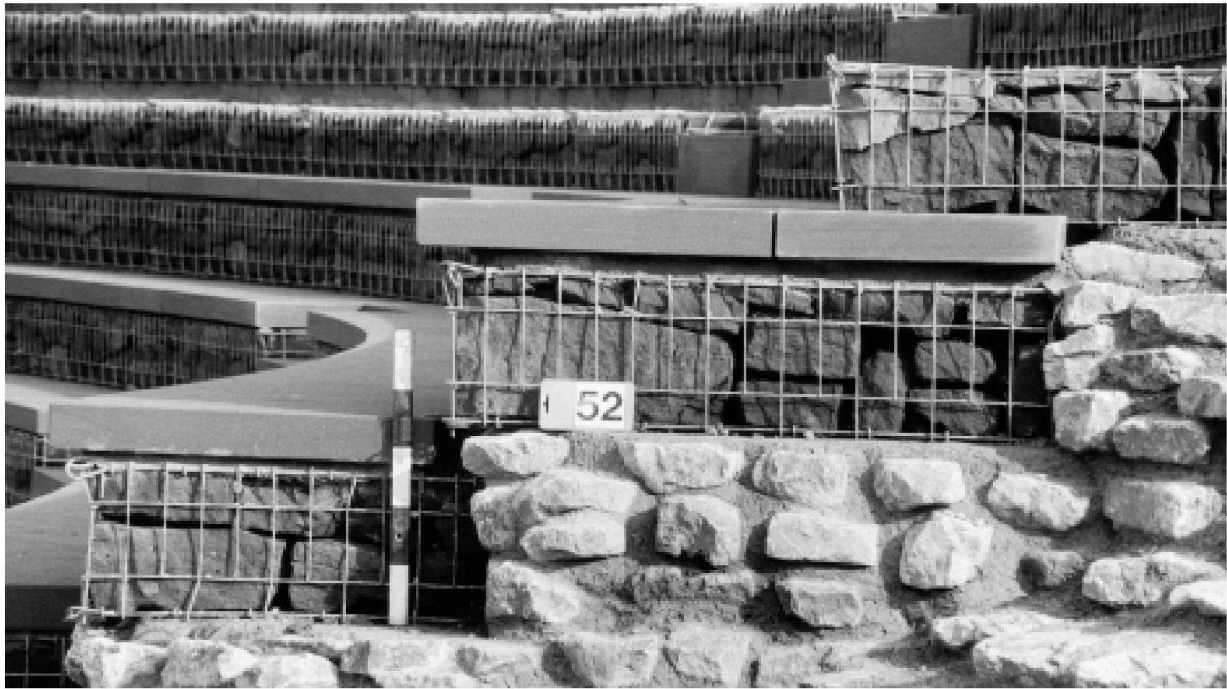
Abb. 15: Augst, Theatersanierung (Grabung 2001.55). Moderne Sitzstufenrekonstruktion. Fertiggestellte Stufen mit Gitterkörben, Sandsteinfüllung und Abdeckplatten aus Buntsandstein. Sichtbare Seitenflächen am Westende des Sitzstufeneinbaus.

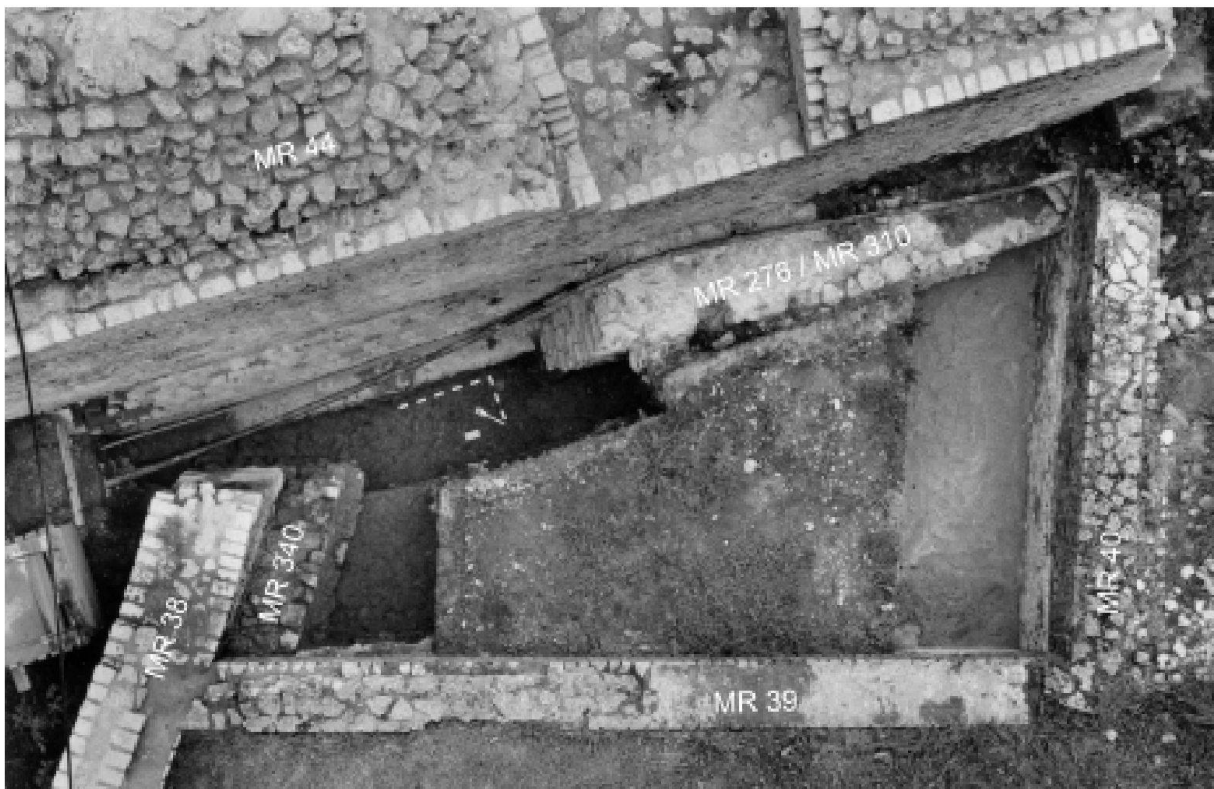
Abb. 36: Augst, Theatersanierung (Grabung 2001.55). Südcarcers des Amphitheaters und westliche Aditusmauer des jüngeren szenischen Theaters. Übersicht.
