**Artikel:** Das römische Theater von Augst : Sanierungs- und Forschungsarbeiten 2001

# Das römische Theater von Augst: Sanierungs- und Forschungsarbeiten 2001

Thomas Hufschmid und Georg Matter

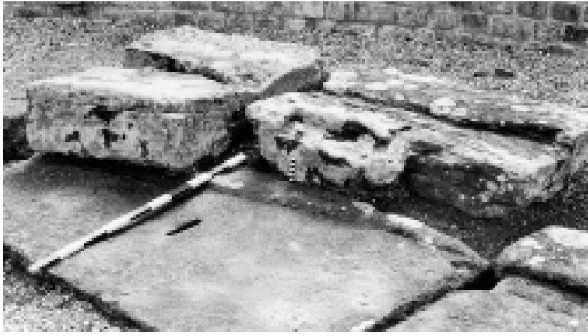
Abb. 2: Augst, Theatersanierung (Grabung 2001.55). Bodenplatten aus Buntsandstein der Orchestra des jüngeren szenischen Theaters. Daran anschliessend zwei Sitzstufenquader der Prohedrie in situ. Beim Quader rechts ist der Ansatz eines ausgehauenen Treppentritts zu erkennen.

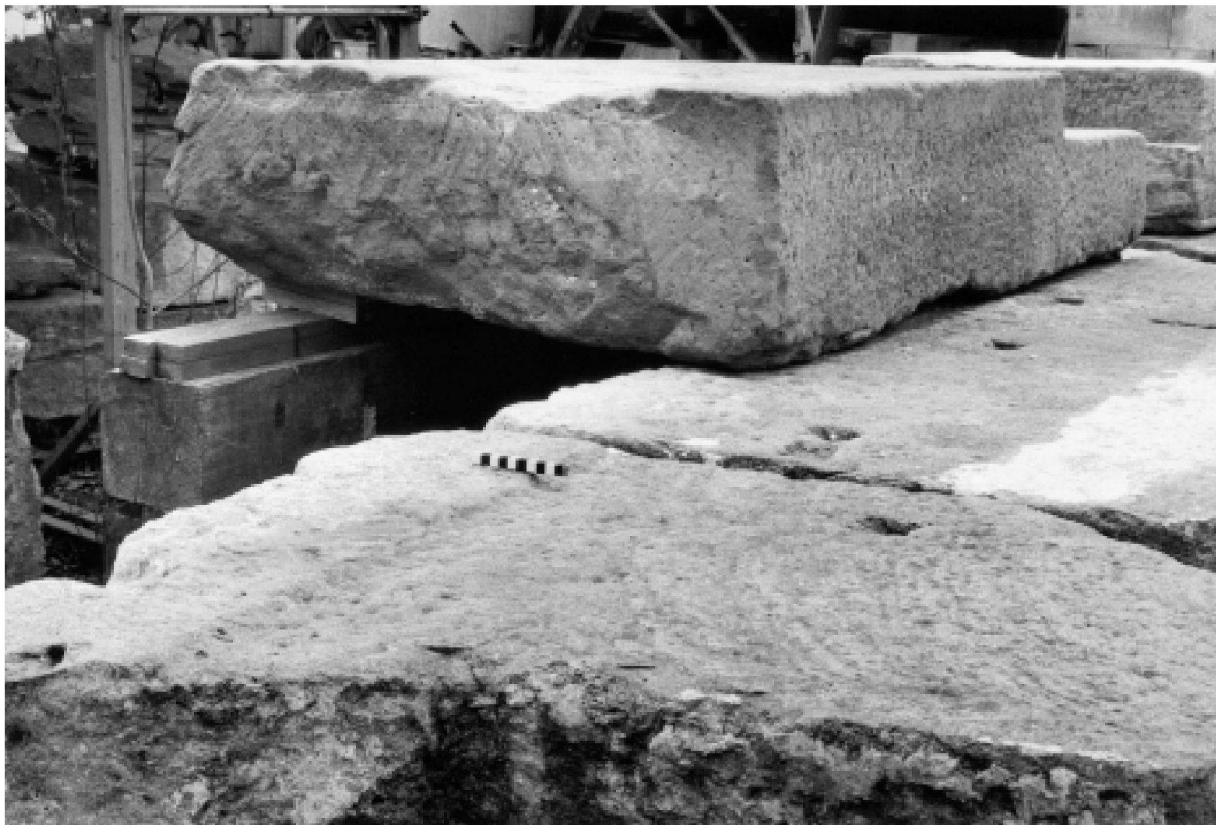
Abb. 4: Augst, Theatersanierung (Grabung 2001.55). Architekturprobe unter Verwendung von originalen Sitzstufenquadern des jüngeren szenischen Theaters. Oben ein grosser Stufenquader mit ausgehauenen Treppentritt (am rechten Bildrand), fein gespitzter Stirnseite und Seitenfläche mit dreiseitiger Anathyrose. Unten Oberflächen von zwei Sitzstufenquadern mit Glättung als Auflager für die nächsthöhere Sitzstufenreihe und davor liegenden Stemmlöchern.

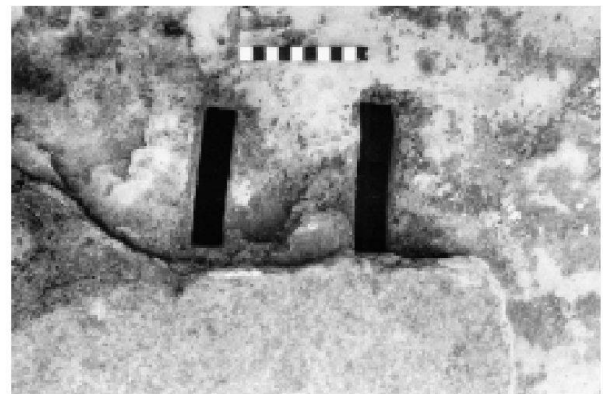
Abb. 7: Augst, Theatersanierung (Grabung 2001.55). Sitzstufenquader aus Buntsandstein des jüngeren szenischen Theaters. Ausschnitt der Oberfläche mit doppeltem Wolfsloch.

5 Da ein doppeltes Wolfsloch nur bei einem einzigen Quader feststellbar ist, scheint die zweite Lösung die wahrscheinlichere zu sein. Der Quader fällt auch durch die ungewöhnliche Anzahl von mindestens sechs Stemmlöchern auf (die Oberfläche rechts der Wolfslöcher ist so stark abgesplittert, dass in diesem Bereich keine Behau- oder Bearbeitungsspuren mehr feststellbar sind). Entweder wurde er während dem Aufbau falsch positioniert und musste zur Überarbeitung (Kürzung des Steins) wieder entfernt werden, oder aber es handelt sich um eine beim jüngeren szenischen Theater wieder verwendete Sitzstufe eines älteren Theaterbaus.

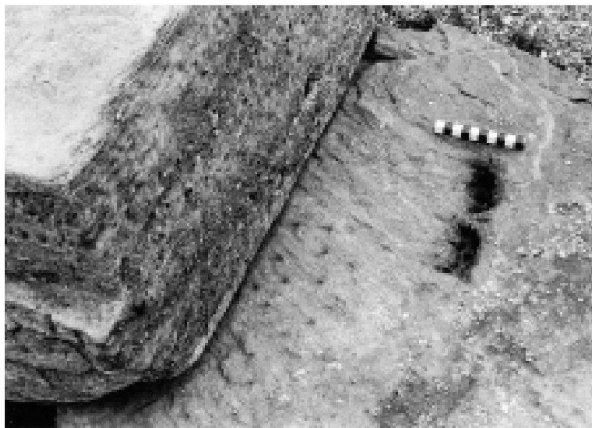
Abb. 8: Augst, Theatersanierung (Grabung 2001.55). Sitzstufenquader aus Buntsandstein des jüngeren szenischen Theaters. Ausschnitt der Oberfläche mit zwei unmittelbar nebeneinander liegenden Stemmlöchern zum Positionieren des nächsthöheren Quaders. Die Stemmrichtung zur Quaderückseite hin ist deutlich ablesbar.

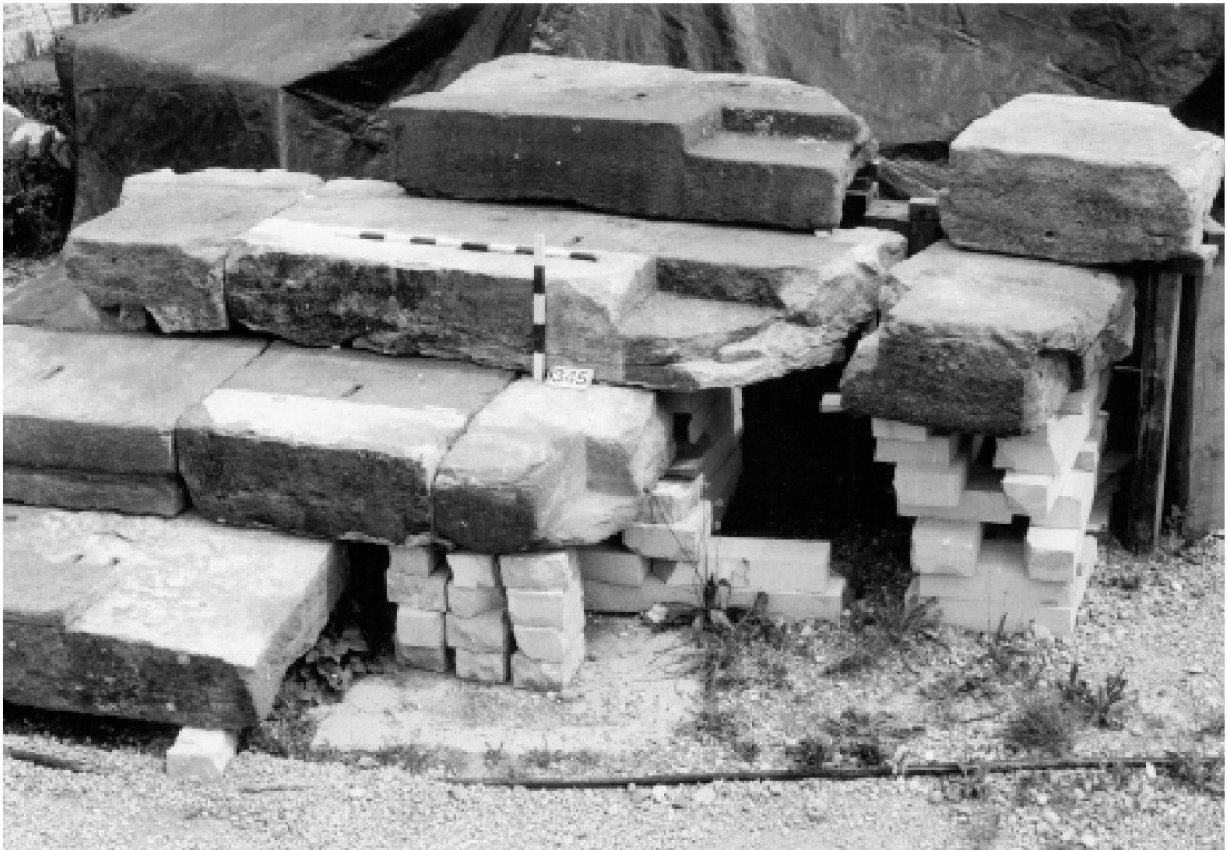
Abb. 11: Augst, Theatersanierung (Grabung 2001.55). Architekturprobe unter Verwendung von verstreuten originalen Sitzstufenquadern des jüngeren szenischen Theaters. Deutlich erkennbar sind der 88 cm breite Treppenlauf, die Wolfslöcher und die Auflager für die nächsthöhere Quaderlage jeweils am hinteren Ende der Oberfläche. Oben: provisorisch auf dem Bauplatz aufgebaute Architekturprobe; unten: dieselbe Konstruktion mit zeichnerischer Ergänzung.

(*scalaria*) auf (Abb. 10; 11). Verschiedene Indizien weisen darauf hin, dass diese Treppentritte erst in einer zweiten Arbeitsphase, nachdem die Sitzstufenquader bereits versetzt waren, eingemeißelt worden sind. In einem Fall wird dieser Sachverhalt dadurch bezeugt, dass das Wolfsloch, das zum Versetzen des Quaders diente, durch das Aushauen der Treppenstufe zur Hälfte zerstört wurde. Bei zwei anderen Quadern erfolgte das Einarbeiten der Treppenstufe nicht wie geplant bis zur halben Höhe der Sitzstufe, sondern lediglich im Bereich des obersten Drittels mit zum Teil unsauber abgearbeiteten Eckzonen, wodurch eine Treppenfucht mit unterschiedlich hohen Tritten entstand (Abb. 10)<sup>6</sup>. Die unsauber und unzureichend tief ausgehauenen Stufen deuten ebenfalls darauf hin, dass dieser Arbeitsgang erfolgte, als die Quader bereits versetzt und also nicht

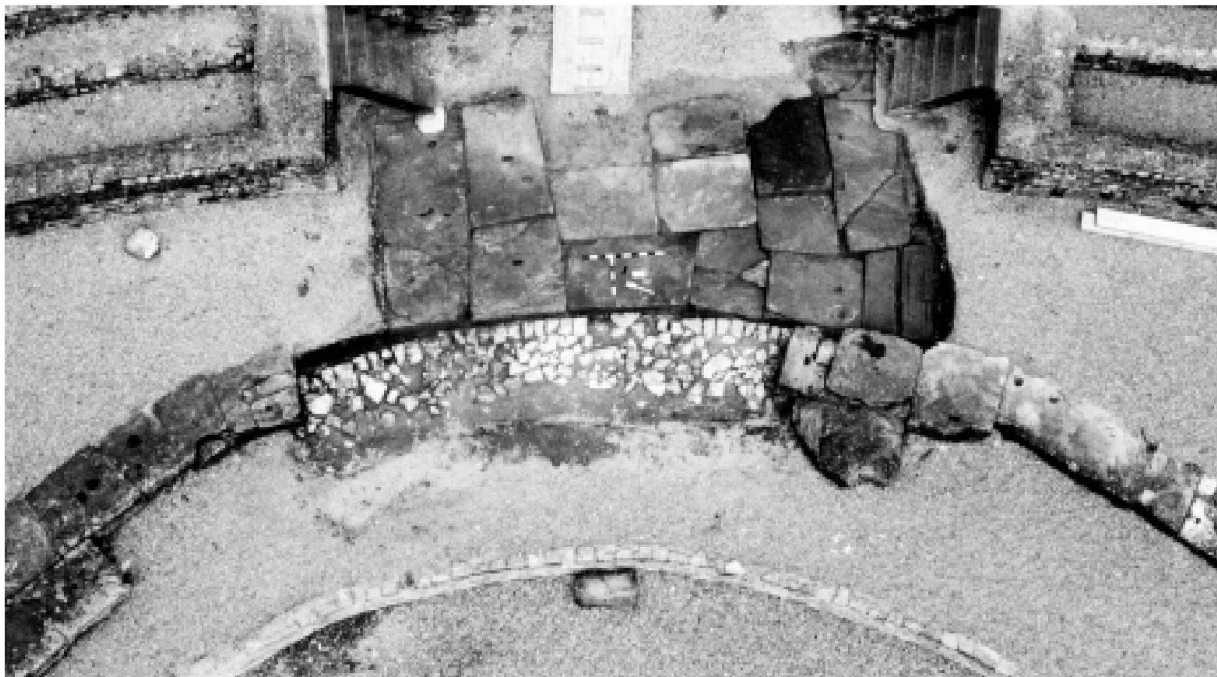
Abb. 13: Augst, Theatersanierung (Grabung 2001.55). Aufsicht auf die erhaltenen Überreste des Orchestragangs mit der darunter liegenden Widerlagermauer. Am hinteren Rand der Mauer sind noch die Bodenquader des Umgangs erkennbar. Im Zentrum das Fundament resp. der Bodenbelag der an den Orchestraumgang anschließenden Nische.

In der Mittelachse des Sitzstufenhalbrunds weist der Sandsteinplattenbelag des Orchestragangs einen plattformartigen, ca. 6,00 m × 4,00 m messenden Annex auf (Abb. 13). Rissmarken und Quaderarbeiten auf dem Plat-

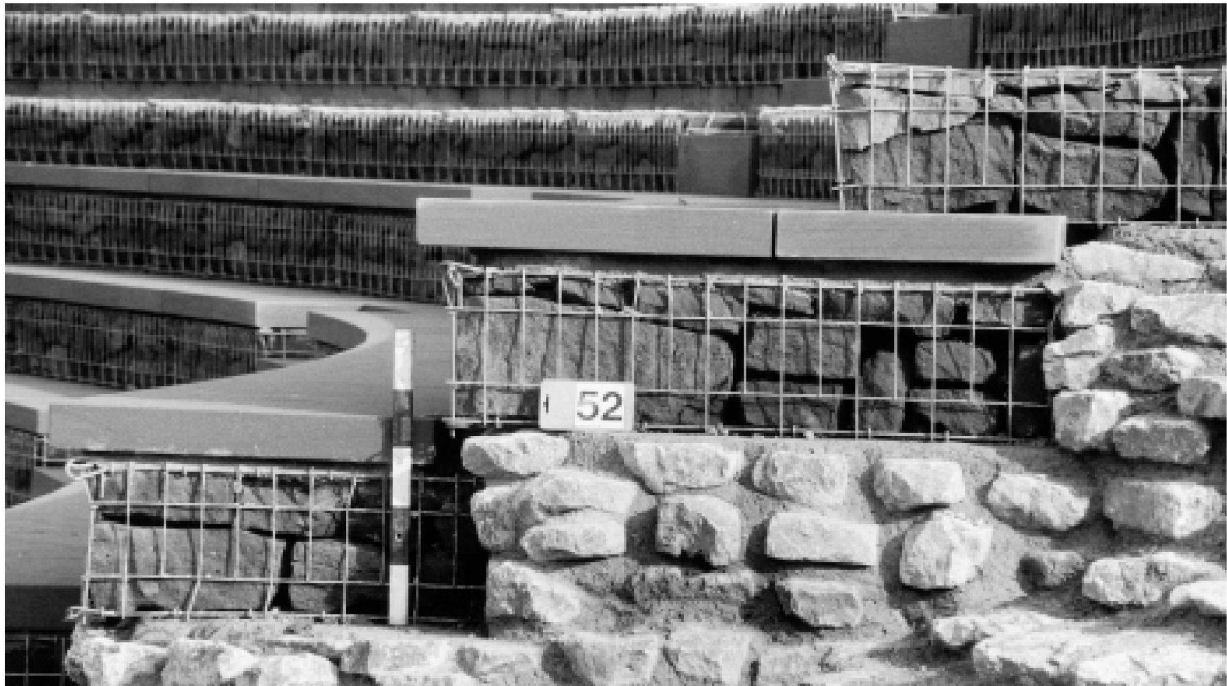
Abb. 15: Augst, Theatersanierung (Grabung 2001.55). Moderne Sitzstufenrekonstruktion. Fertiggestellte Stufen mit Gitterkörben, Sandsteinfüllung und Abdeckplatten aus Buntsandstein. Sichtbare Seitenflächen am Westende des Sitzstufeneinbaus.

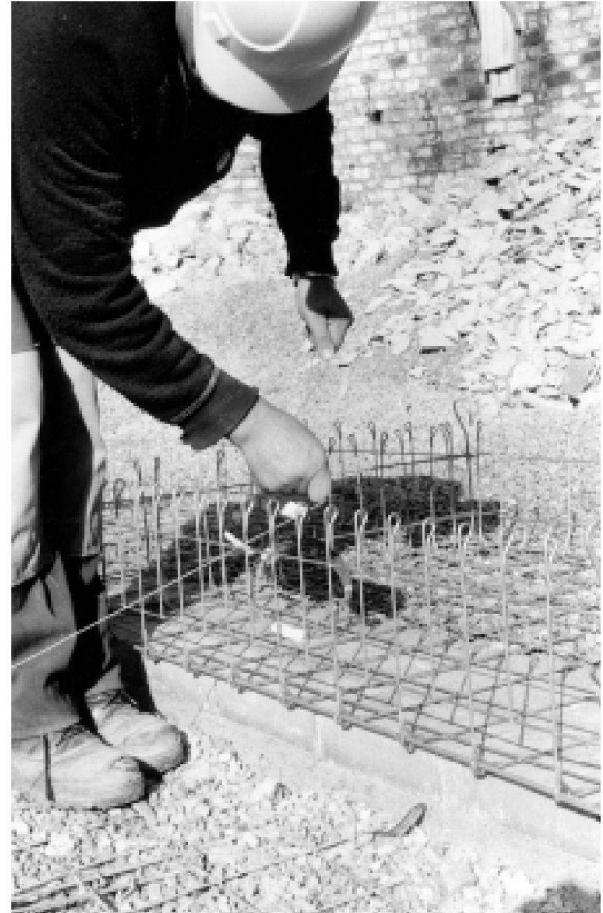
Abb. 18: Augst, Theatersanierung (Grabung 2001.55). Moderne Sitzstufenrekonstruktion. Einrichten und Kontrollieren der Gitterkörbe mit Hilfe eines gespannten Drahtseils. Gut erkennbar ist, wie die Körbe ca. 5 cm über das Ringfundament aus Zementsteinen und Beton vorkragen.

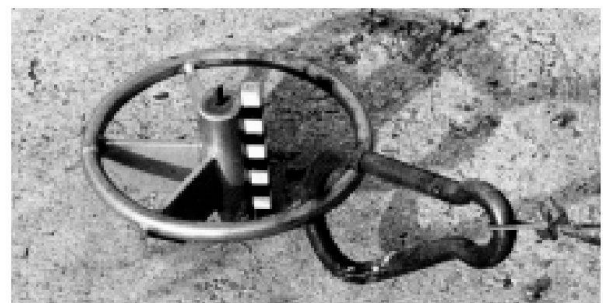
Abb. 19: Augst, Theatersanierung (Grabung 2001.55). Moderne Sitzstufenrekonstruktion. Einbetonierter Mittelpunkt mit Stahring zum Einhängen des Drahtseils für die Kontrolle der Diagonalmasse.

- 31 Der das Zentrum markierende Stahlstift ist in ein im Beton verankertes Stahlrohr eingelassen. Am Stahlrohr ist mit Hilfe von drei Stegen ein konzentrisch verlaufender Stahlring von 17,5 cm Durchmesser angebracht, an dem das Drahtseil mittels eines Karabinerhakens eingehängt und geführt werden kann (Abb. 19).

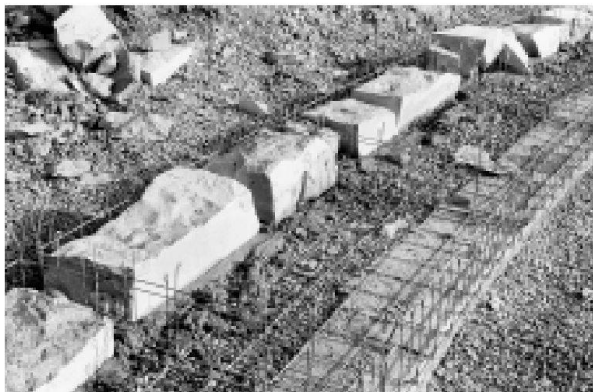
Abb. 20: Augst, Theatersanierung (Grabung 2001.55). Moderne Sitzstufenrekonstruktion. Einbringen von Fräsabschnitten aus Kalkstein zur Fixierung der fertig versetzten Gitterkörbe.

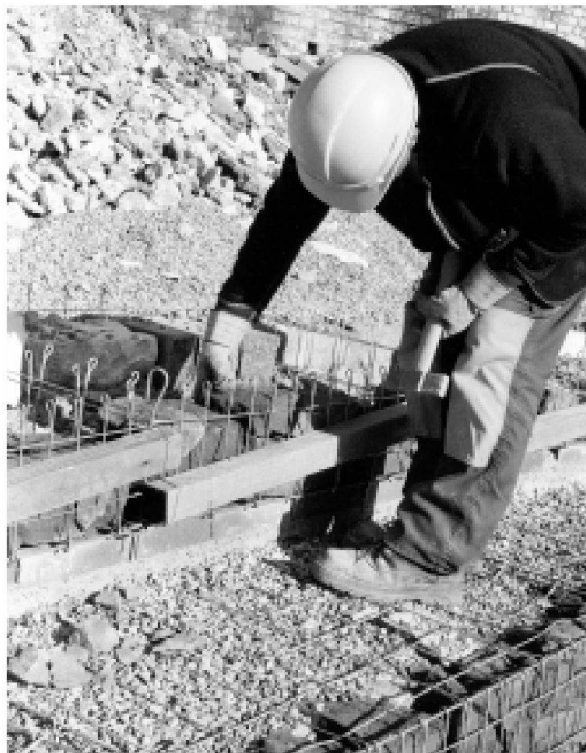
Abb. 21: Augst, Theatersanierung (Grabung 2001.55). Moderne Sitzstufenrekonstruktion. Aufsichten der Stirnfüllung aus roten Buntsandsteinschroppen. Um ein Ausbauchen der Gitterkörbe zu verhindern, wird während dieser Arbeitsphase die Stirnseite mit Holzbalken verstärkt.

pen (Abb. 14,5; 21)<sup>32</sup>. Während dieser Arbeitsphase gilt es, auf der Stirnseite ein Ausbauchen der Gitterkörbe zu vermeiden, weshalb die Frontseiten der Körbe mit Holzbalken vorübergehend stabilisiert werden müssen (Abb. 21; 22). Um ein festes Gefüge zu erhalten, ist es wichtig, dass die Sandsteine satt ineinander greifen, ein Schütten der Bruchsteine ist somit nicht angebracht. Das Aufsichten der Stirnen erfolgt daher in aufwändiger Handarbeit, wobei die Steine vor Ort zugerichtet und eingepasst werden. Die Kunst, beim Aufsichten ein wildes Fugenbild zu erreichen und dabei trotzdem eine satte Sticking zu erhalten, hat sich als nicht ganz einfache Aufgabe herausgestellt, die aber von den ausführenden Arbeitern mit zunehmender Erfahrung immer besser gemeistert wird (Abb. 22). Die Rückseite der aufgeschichteten Sandsteinstirn wird zum Abschluss mit einer Mörtelschicht überzogen, um zu vermeiden, dass ein späteres Ausschwemmen der Feianteile der Korbfüllung durch die Frontseiten erfolgen kann (Abb. 23). Als dritte Etappe folgt die vollständige Verfüllung der Körbe mit Kalkbruchsteinen und Kiessplitt (Abb. 14,3,5; 23) sowie das Aufsetzen und Schliessen des Drahtdeckels

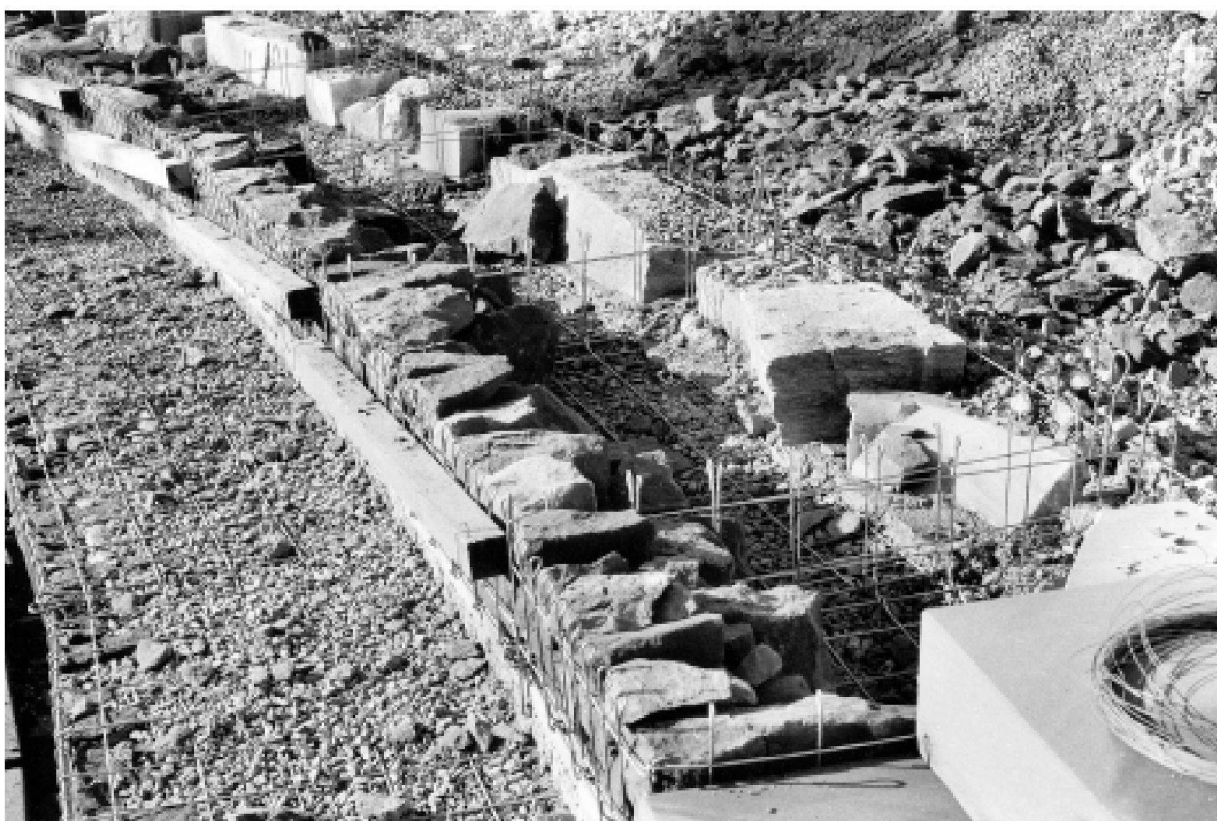
Abb. 22: Augst, Theatersanierung (Grabung 2001.55). Moderne Sitzstufenrekonstruktion. Fertig geschichtete Sandsteinfüllungen an den Stirnseiten der Körbe. Die festgebundenen Holzbalken verhindern ein Ausbauchen der Gitterkörbe während den Füllarbeiten.

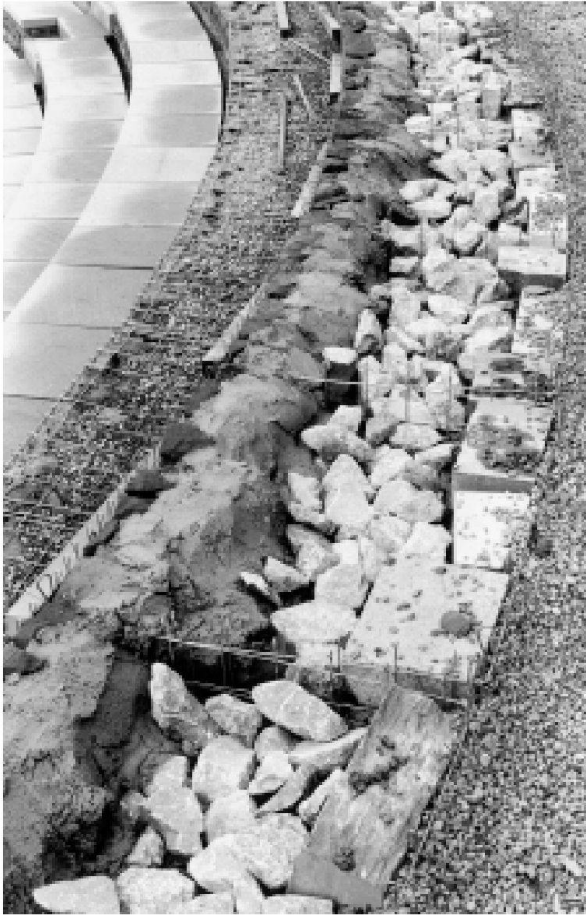
Abb. 23: Augst, Theatersanierung (Grabung 2001.55). Moderne Sitzstufenrekonstruktion. Die Rückseite der Stirnfüllung wird mit Mörtel verstrichen, um ein Ausschwemmen der Feinkomponenten in der Korbfüllung zu vermeiden. Danach wird die Kernfüllung aus Kalkbruchsteinen eingebracht.

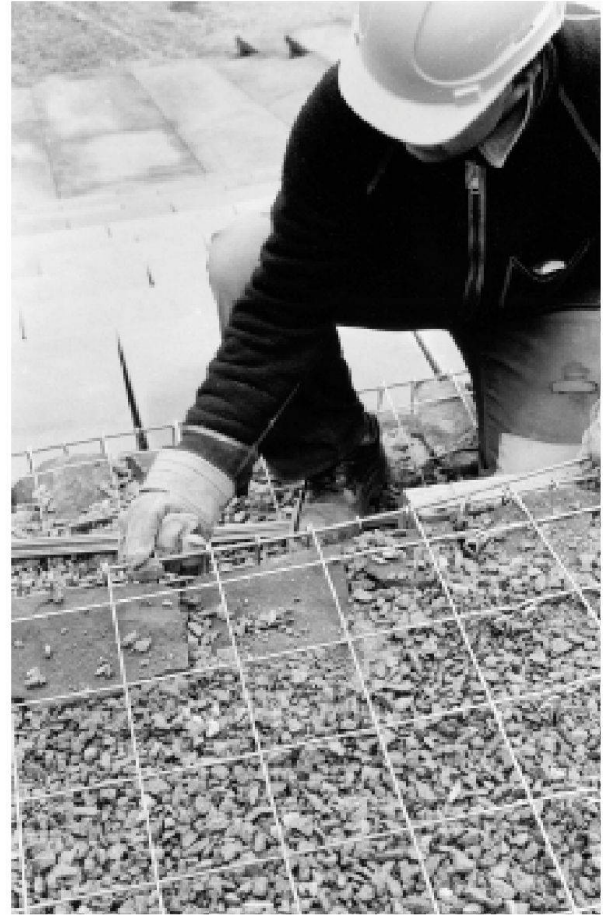
Abb. 24: Augst, Theatersanierung (Grabung 2001.55). Moderne Sitzstufenrekonstruktion. Einsetzen und Verschluss des Deckels und Auffüllen des Korbs mit Granitschotter und -splitt.

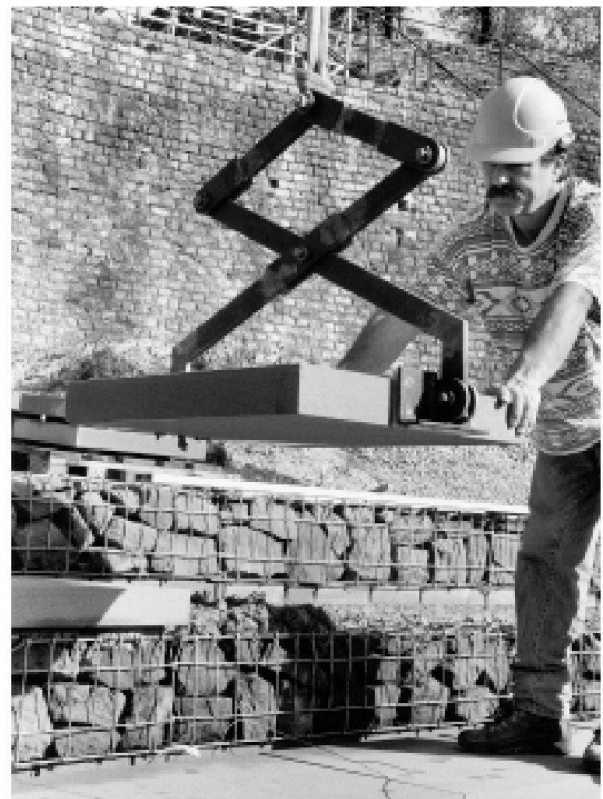
► Abb. 25: Augst, Theatersanierung (Grabung 2001.55). Moderne Sitzstufenrekonstruktion. Versetzen der Abdeckplatten aus Buntsandstein. Die Platten werden mit Hilfe einer modernen Zange in ein Mörtelbett gesetzt.

33 Für die Abdeckplatten, die bereits fertig gefräst und bearbeitet vom Steinbruch bezogen werden, findet ein Elsässer Buntsandstein aus dem nahe Strassburg gelegenen Rothbach Verwendung (Carrières de Rothbach SA, Alsace/France).

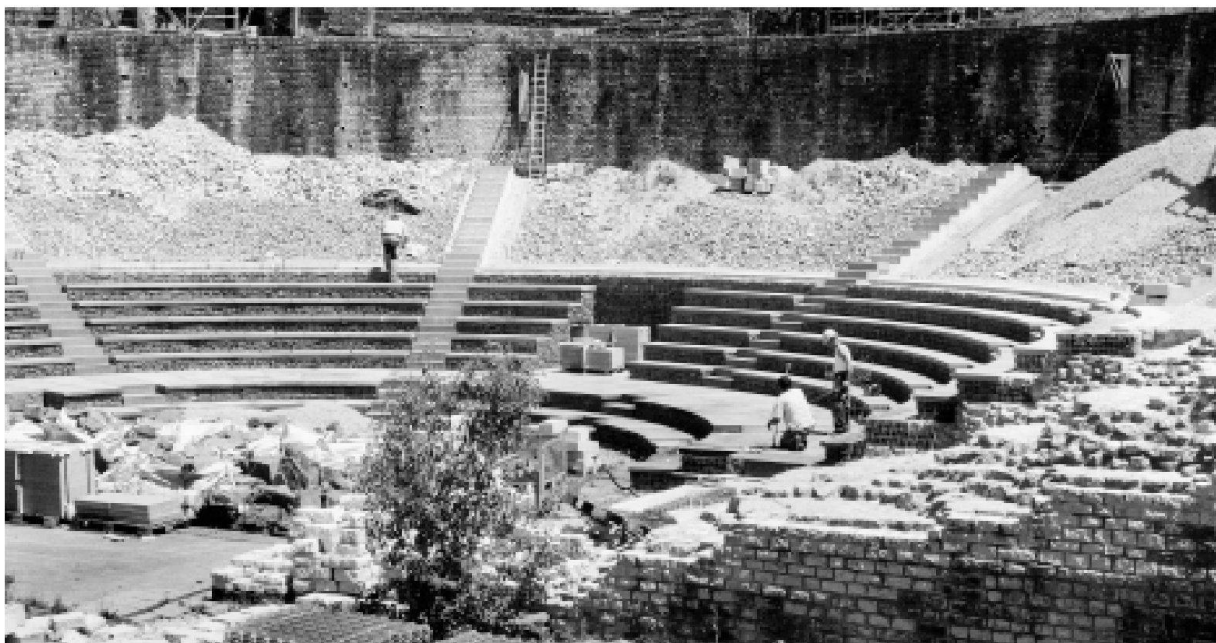
Abb. 26: Augst, Theatersanierung (Grabung 2001.55). Moderne Sitzstufenrekonstruktion. Blick von Südwesten auf das fertiggestellte unterste Drittel mit der nachgewiesenen Nische im Zentrum (vgl. Abb. 13). Die Fernwirkung lässt die Gitterkörbe zurücktreten und gibt Raum für eine Licht- und Schattenwirkung, die den Horizontalverlauf der Sitzstufenreihen unterstreicht. Im Bereich der Auffüllung sind die Betonfundamente für die Treppenläufe deutlich erkennbar.

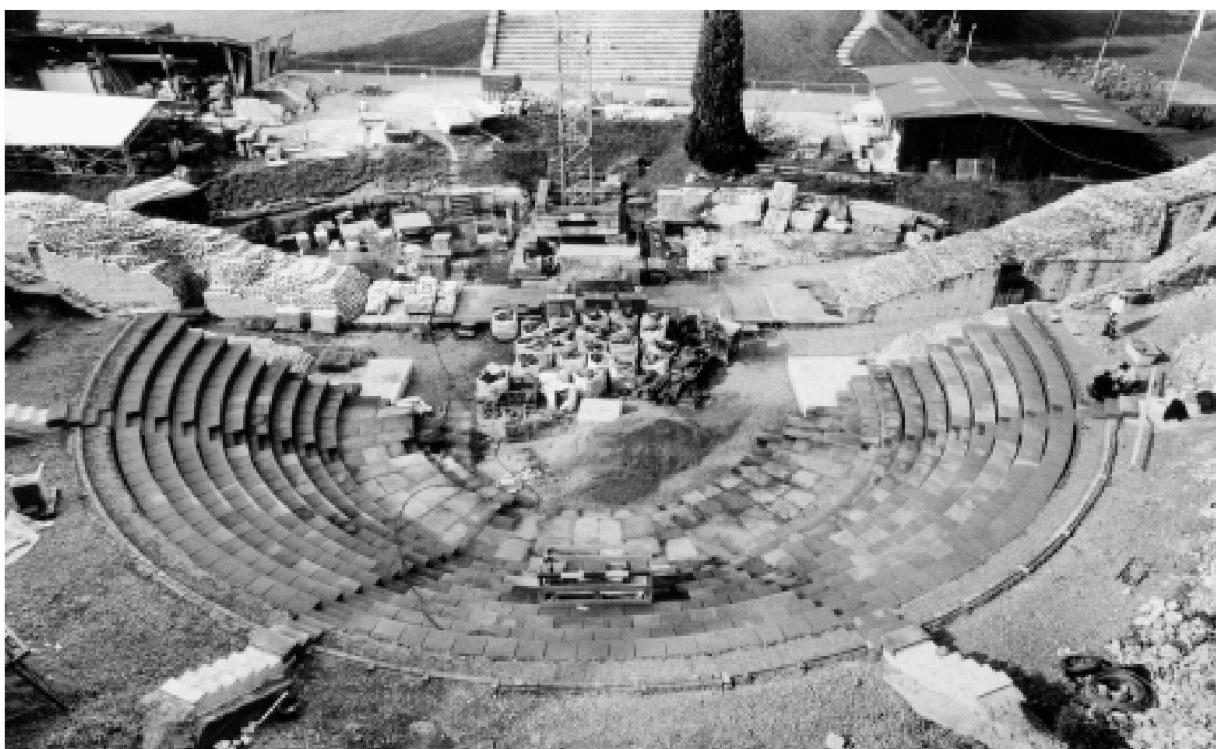
Abb. 27: Augst, Theatersanierung (Grabung 2001.55). Moderne Sitzstufenrekonstruktion. Blick vom zweiten Rang auf die fertiggestellte untere Hälfte der cavea. Deutlich erkennbar sind der Orchestraengang und die Treppenläufe mit ihren auf der Auffüllung aufliegenden Betonfundamenten. Der Blick von oben lässt die Gitterkörbe vollständig verschwinden, so dass nur noch das geometrische Muster der Sandstein-Abdeckplatten sichtbar ist.

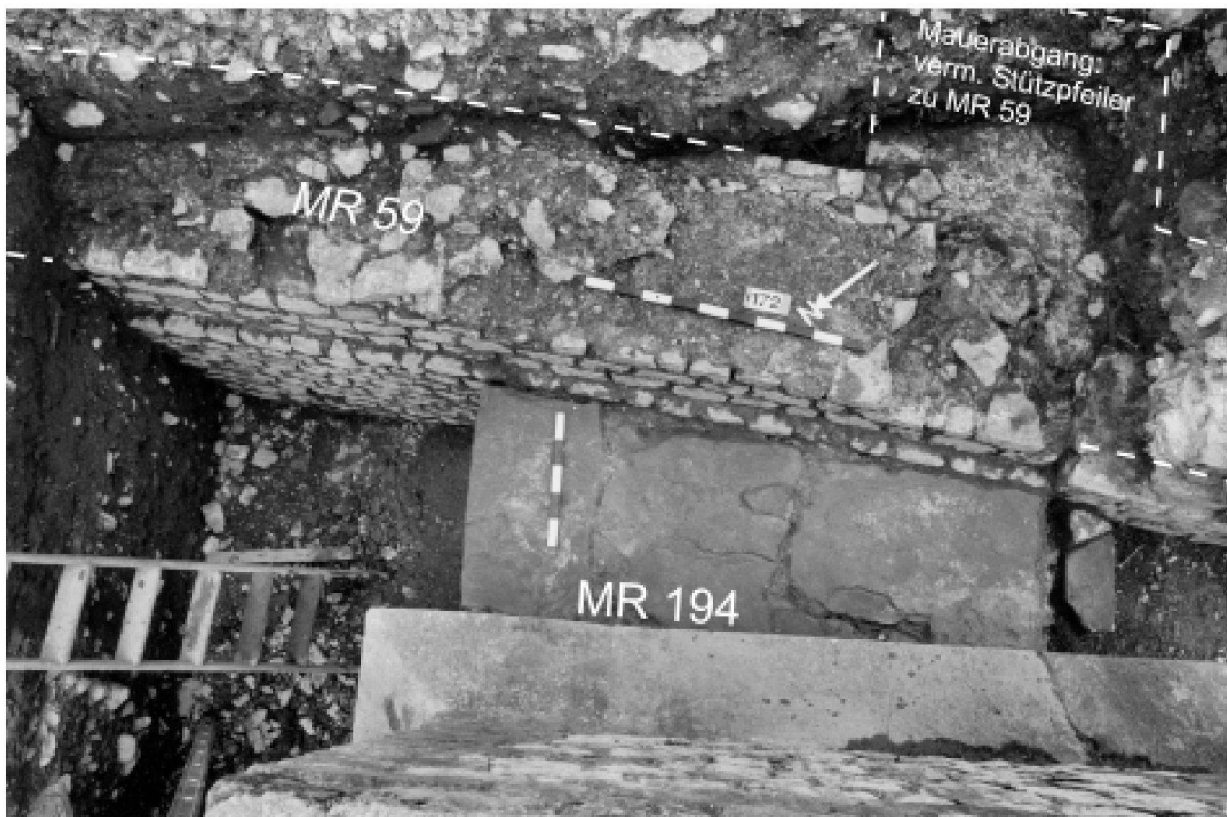
Abb. 28: Augst, Theatersanierung (Grabung 2001.55). Umfassung jüngeres szenisches Theater, Stützpfiler MR 194/Umfassung älteres szenisches Theater MR 59. Aufsicht auf den Mauerbefund in den Feldern 170 und 172 von Nordwesten.

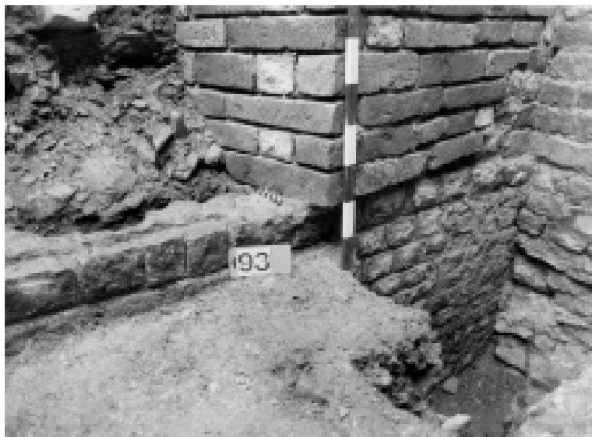
Abb. 32: Augst, Theatersanierung (Grabung 2001.55). Umfassung jüngerer szenisches Theater, Stützpfiler MR 195/Umfassung älteres szenisches Theater MR 59. Freigelegter Mauerbefund in den Feldern 167 und 168 von Südwesten. Oben im Bild die Südecke des Stützpfilers MR 195, die auf der Abbruchkante der Peripheriemauer des älteren szenischen Theaters MR 59 aufliegt, rechts die Hangstützmauer MR 337.

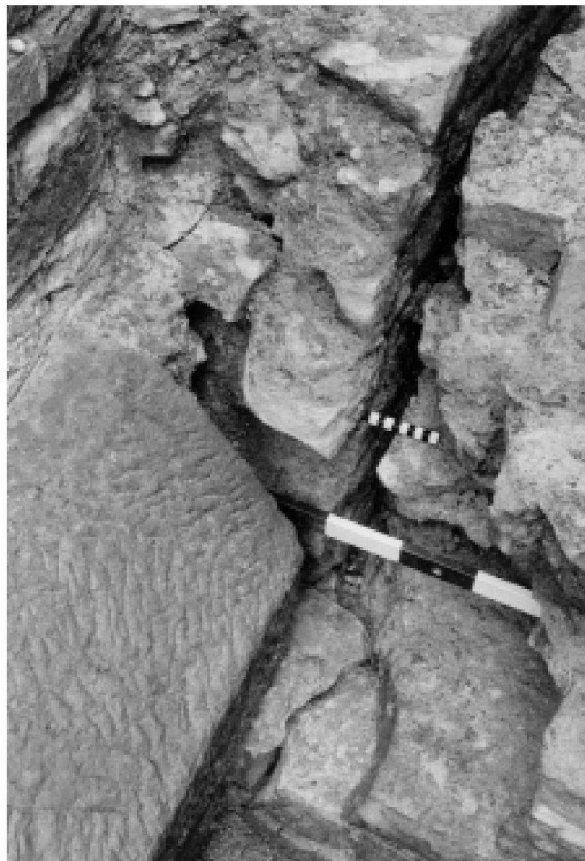
Abb. 33: Augst, Theatersanierung (Grabung 2001.55). Umfassung jüngerer szenisches Theater, Stützpfiler MR 195/Umfassung älteres szenisches Theater MR 59. Detail zu Abb. 31. Links Sandsteingurtquader des Stützpfilers MR 195 auf der Abbruchkante der Peripheriemauer des älteren szenischen Theaters MR 59 aufliegend. Rechts die gegen die äussere Mauerschale von MR 59 gebaute Hangstützmauer MR 337, die beim Versetzen des Gurtquaders ausgebrochen worden ist.

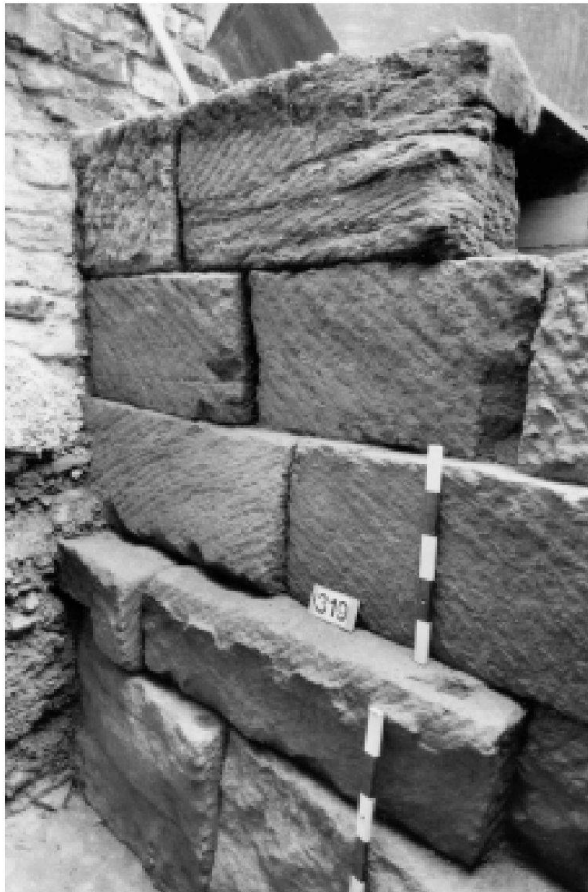
Abb. 34: Augst, Theatersanierung (Grabung 2001.55). Südhalle/Cavea-Abschlussmauer des jüngeren szenischen Theaters. Freigelegte Sandsteinquader-Fundamente der Südhalle in Feld 174 von Norden.

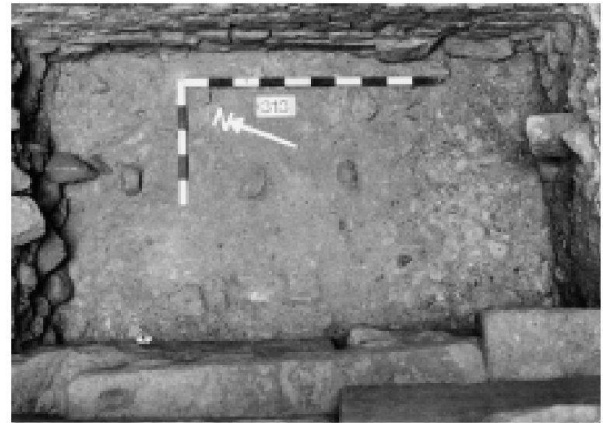
Abb. 35: Augst, Theatersanierung (Grabung 2001.55). Südhalle/Cavea-Abschlussmauer des jüngeren szenischen Theaters. Aufsicht auf die freigelegte Fundamentplatte aus Mörtel und Stinkkalkplatten in Feld 174. Oben im Bild die Cavea-Abschlussmauer MR 107, unten erkennbar die Sandsteinquader-Fundamente der Südhalle (vgl. Abb. 34).

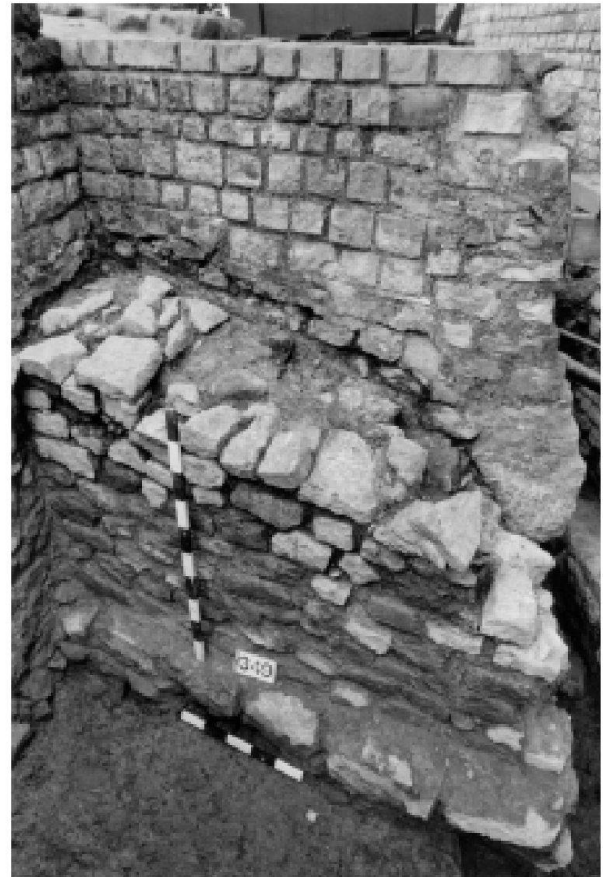
Abb. 38: Augst, Theatersanierung (Grabung 2001.55). Innenbereich des Südcarcers des Amphitheaters. Podiumsmauer MR 38 und sekundär vorge-mauerte Verbreiterung MR 340 von Südosten.

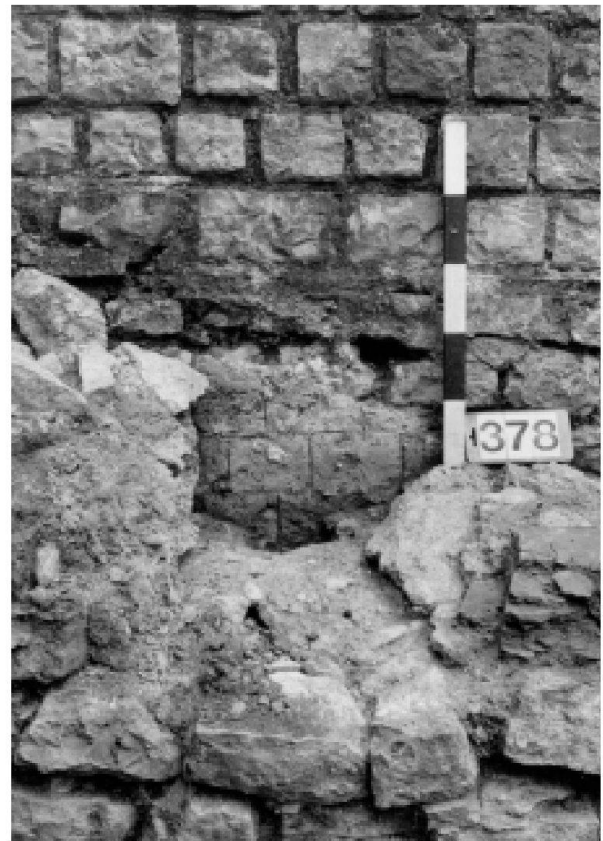
► Abb. 39: Augst, Theatersanierung (Grabung 2001.55). Innenbereich des Südcarcers des Amphitheaters. Podiumsmauer MR 38 und sekundär vorge-mauerte Verbreiterung MR 340 von Süden. Im Bereich der Sondage in MR 340 sind die erhaltenen Reste des Verputzes mit Fugenstrich (Quaderimitation) an MR 38 erkennbar.

ters freigelegt. Im Innern des Carcers, an der Südwestseite von MR 38, fand sich eine Verbreiterung (MR 340; Abb. 38). Diese wurde nachträglich an die bereits bestehende Podiumsmauer MR 38 angebaut und belegt damit einen Umbau des Carcers<sup>43</sup>. Mit einer kleinen Sondierung in der Mauerkrone von MR 340 wurde ein Stück der dahinter liegenden, südlichen Mauerschale der Podiumsmauer mit anhaftendem Verputzmörtel und geritztem Fugenstrich (Quaderimitation) freigelegt (Abb. 39). Geschützt durch die Reste von MR 340 hat sich der Verputz hier erhalten, während er an den höher liegenden, «ungeschützten» Mauerpartien von MR 38 im Laufe der Zeit abgewittert ist.

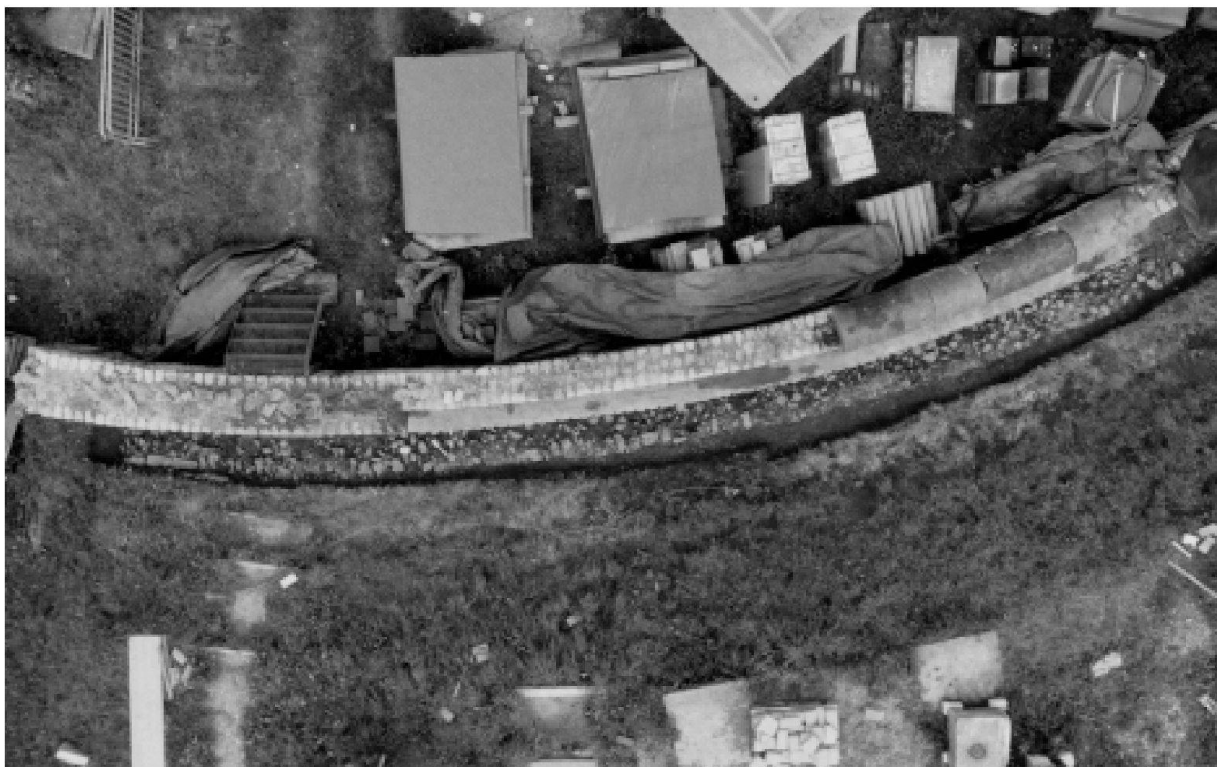
Abb. 40: Augst, Theatersanierung (Grabung 2001.55). Bereich ausserhalb der Podiumsmauer des Amphitheaters (Feld 183). Aufsicht auf die Podiumsmauer MR 38 und das Fundament an der Aussenseite der Podiumsmauer.

Unmittelbar an die äussere Mauerschale von MR 38 anstossend, wurden die Reste eines rund 70 cm breiten, parallel zur Arenamauer verlaufenden Fundaments aus einer bis zwei Steinlagen Kalkbruchsteinen und Geröllen freigelegt (Abb. 40; 41). Dieser Fundamentrest wurde bereits in den Grabungen Anfang des 20. Jahrhunderts beobachtet<sup>45</sup>. Gemäss den Aufzeichnungen scheint das Fundament damals nicht höher als heute erhalten gewesen zu sein. Stellenweise nachgewiesene Mörtelreste belegen jedoch, dass das Fundament ursprünglich zumindest eine weitere Steinlage besessen hat. Möglicherweise handelt es sich um den Rest der Unterlage für einen Umgang mit Steinplattenbelag, der zwischen der untersten Sitzstufenreihe der Zuschauerränge und der Podiumsmauer zu rekonstruieren wäre<sup>46</sup>. Ob dieses Fundament zur ursprünglichen Disposition des Amphitheaters gehört oder ob ein Zusammenhang mit der sekundären Verbreiterung MR 340 im Innern des Südcarcers besteht, lässt sich beim momentanen Stand der Arbeiten noch nicht entscheiden.
