Das römische Theater von Augst: Sanierungs- und Forschungsarbeiten 2001

Thomas Hufschmid und Georg Matter

Zusammenfassung

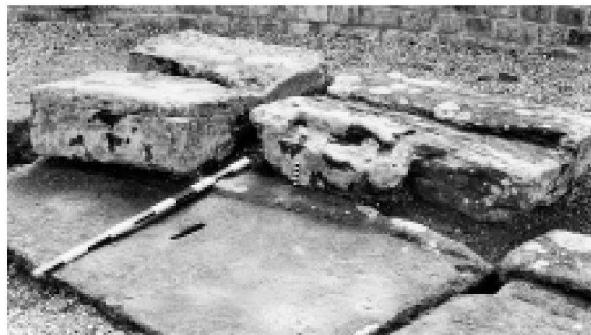
Abb. 2: Augst, Theatersanierung (Grabung 2001.55). Bodenplatten aus Buntsandstein der Orchestra des jüngeren szenischen Theaters. Daran anschliessend zwei Sitzstufenquadern der Prohodie in situ. Beim Quader rechts ist der Ansatz eines ausgehauenen Treppentritts zu erkennen.

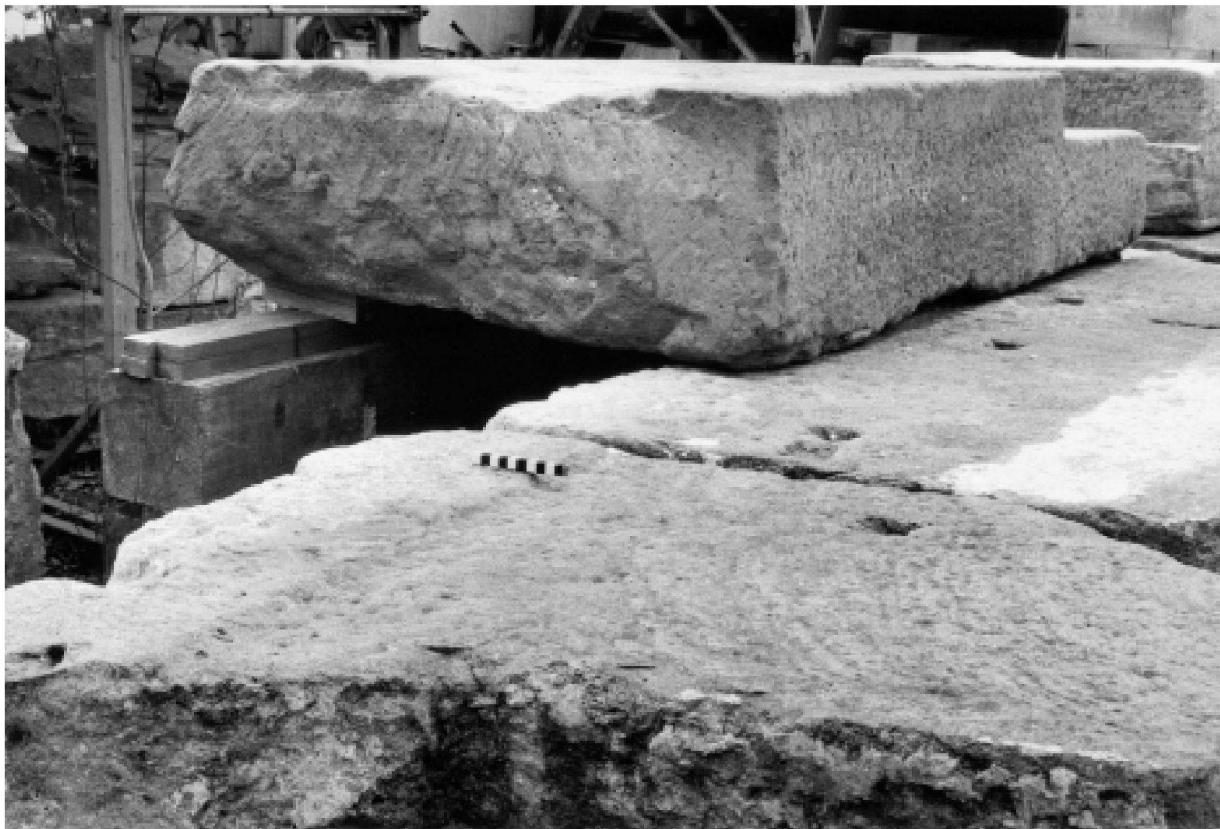
Abb. 4: Augst, Theatersanierung (Grabung 2001.55). Architekturprobe unter Verwendung von originalen Sitzstufenquadern des jüngeren szenischen Theaters. Oben ein grosser Stufenquader mit ausgehauenen Treppenritt (am rechten Bildrand), fein gespitzter Stirnseite und Seitenfläche mit dreiseitiger Anathyrose. Unten Oberflächen von zwei Sitzstufenquadern mit Glättung als Auflager für die nächsthöhere Sitzstufenreihe und davor liegenden Stemmlöchern.

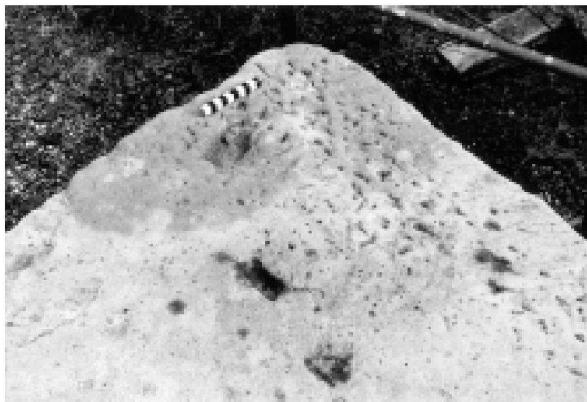
Abb. 5: Augst, Theatersanierung (Grabung 2001.55). Sitzstufenquader aus Buntsandstein des jüngeren szenischen Theaters. Oberfläche mit am hinteren Rand niveaugleicher, ca. 15 cm breiter geglätteter Zone zum Aufsetzen des nächsthöheren Quaders. Davor drei Stemmlöcher in unterschiedlichem Abstand.

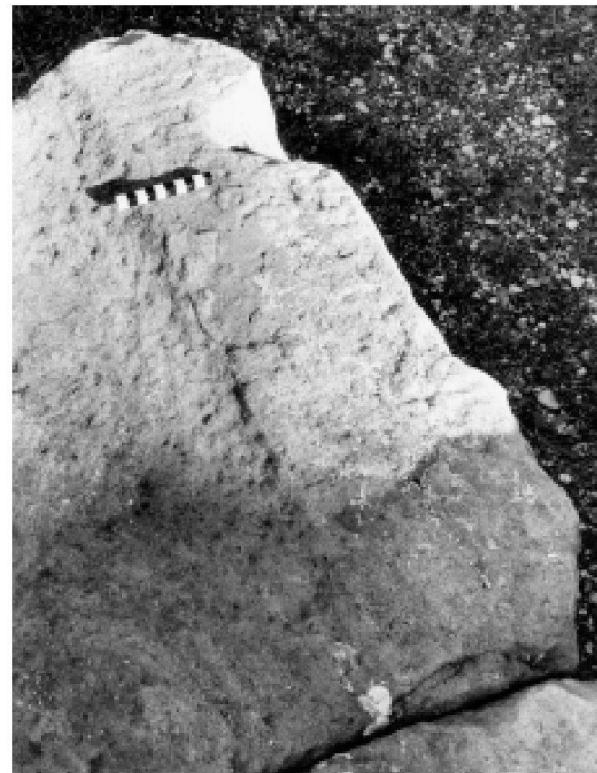
Abb. 6: Augst, Theatersanierung (Grabung 2001.55). Sitzstufenquader aus Buntsandstein des jüngeren szenischen Theaters. Oberfläche mit am hinteren Rand leicht erhöhter, ca. 20 cm breiter geglätteter Zone zum Aufsetzen des nächsthöheren Quaders.

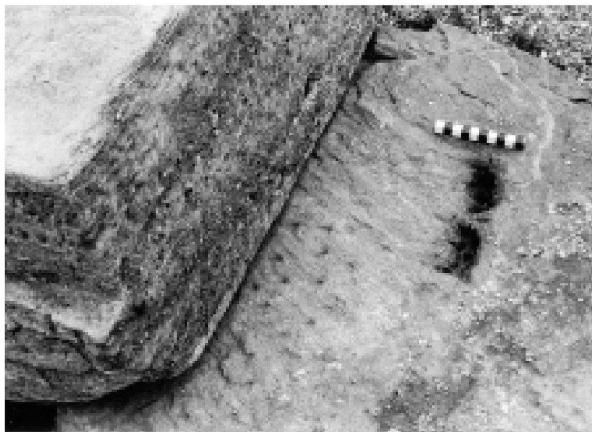
Abb. 8: Augst, Theatersanierung (Grabung 2001.55). Sitzstufenquader aus Buntsandstein des jüngeren szenischen Theaters. Ausschnitt der Oberfläche mit zwei unmittelbar nebeneinander liegenden Stemmlochern zum Positionieren des nächsthöheren Quaders. Die Stemmrichtung zur Quaderrückseite hin ist deutlich ablesbar.

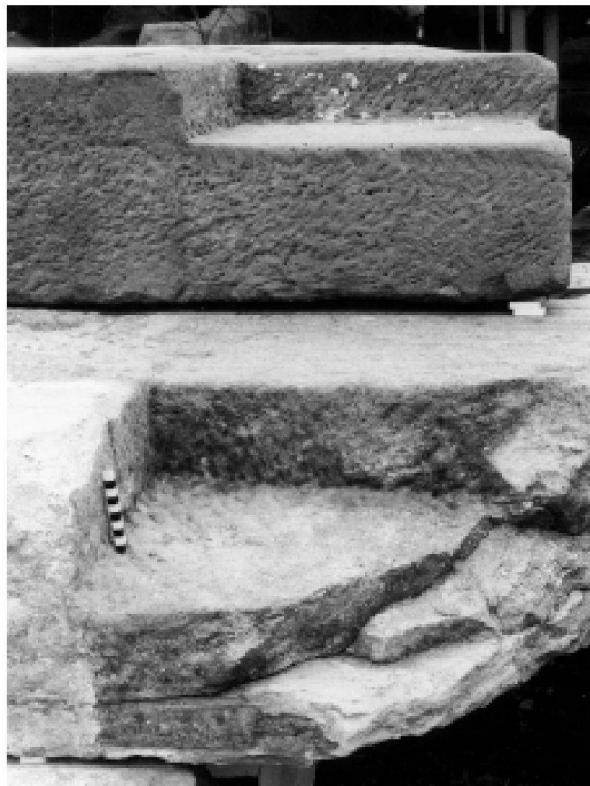
Abb. 10: Augst, Theatersanierung (Grabung 2001.55). Architekturprobe unter Verwendung von originalen Sitzstufenquadern des jüngeren szenischen Theaters (Ausschnitt aus Abb. 11). Detail eines Treppenlaufs. Beim oberen Quader ist die unregelmäßige Tritthöhe deutlich erkennbar, die als Folge des erst nach dem Versetzen erfolgten Aushauens entstanden ist. Beim unteren Quader ist hinter dem Maßstab die Eckzone nicht sauber ausgehauen, so dass sie am Rand leicht aufbordelt.

(*scalaria*) auf (Abb. 10; 11). Verschiedene Indizien weisen darauf hin, dass diese Treppenritte erst in einer zweiten Arbeitsphase, nachdem die Sitzstufenquader bereits versetzt waren, eingemeisselt worden sind. In einem Fall wird dieser Sachverhalt dadurch bezeugt, dass das Wolfsloch, das zum Versetzen des Quaders diente, durch das Aushauen der Treppenstufe zur Hälfte zerstört wurde. Bei zwei anderen Quadern erfolgte das Einarbeiten der Treppenstufe nicht wie geplant bis zur halben Höhe der Sitzstufe, sondern lediglich im Bereich des obersten Drittels mit zum Teil unsauber abgearbeiteten Eckzonen, wodurch eine Treppenflucht mit unterschiedlich hohen Tritten entstand (Abb. 10)⁶. Die unsauber und unzureichend tief ausgehauenen Stufen deuten ebenfalls darauf hin, dass dieser Arbeitsgang erfolgte, als die Quader bereits versetzt und also nicht

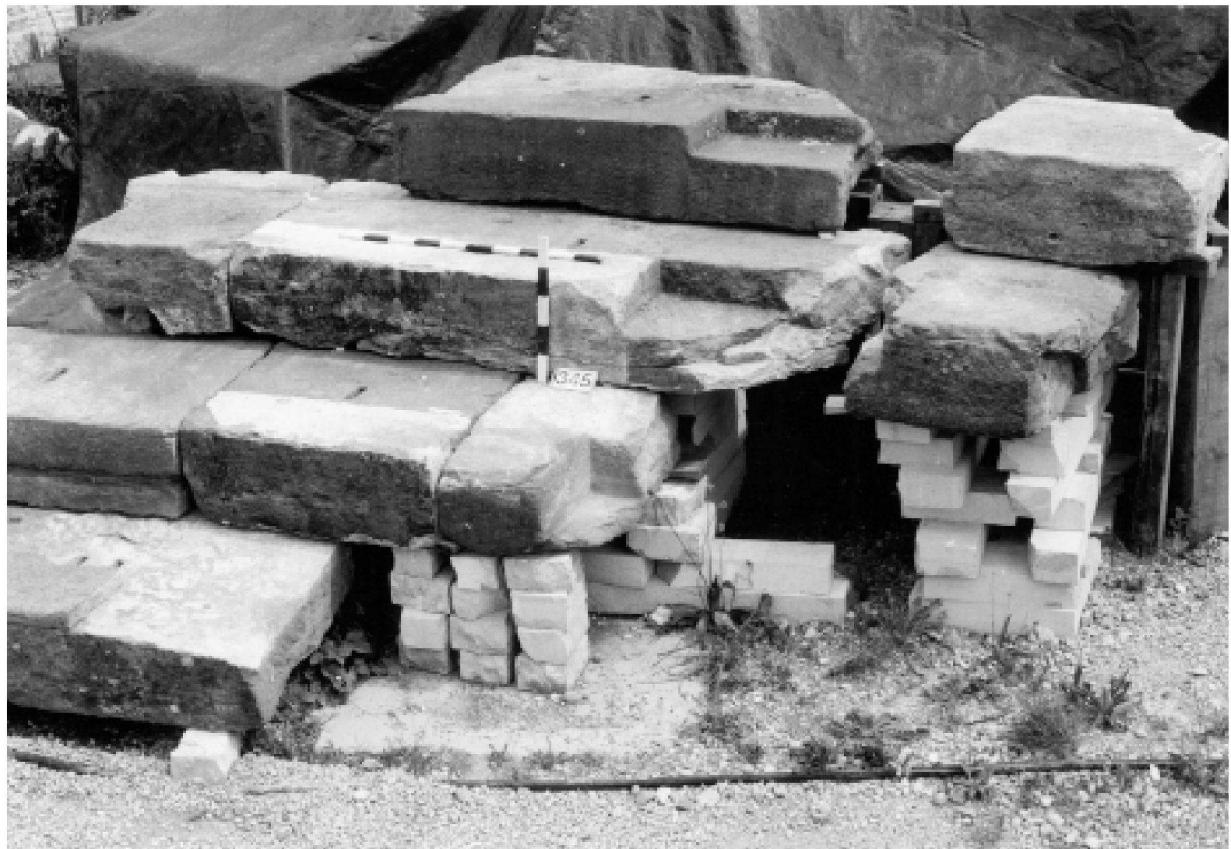
Abb. 11: Augst, Theatersanierung (Grabung 2001.55). Architekturprobe unter Verwendung von verstreuten originalen Sitzstufenquadern des jüngeren szenischen Theaters. Deutlich erkennbar sind der 88 cm breite Treppenlauf, die Wolfslöcher und die Auflager für die nächsthöhere Quaderlage jeweils am hinteren Ende der Oberfläche. Oben: provisorisch auf dem Bauplatz aufgebaute Architekturprobe; unten: dieselbe Konstruktion mit zeichnerischer Ergänzung.

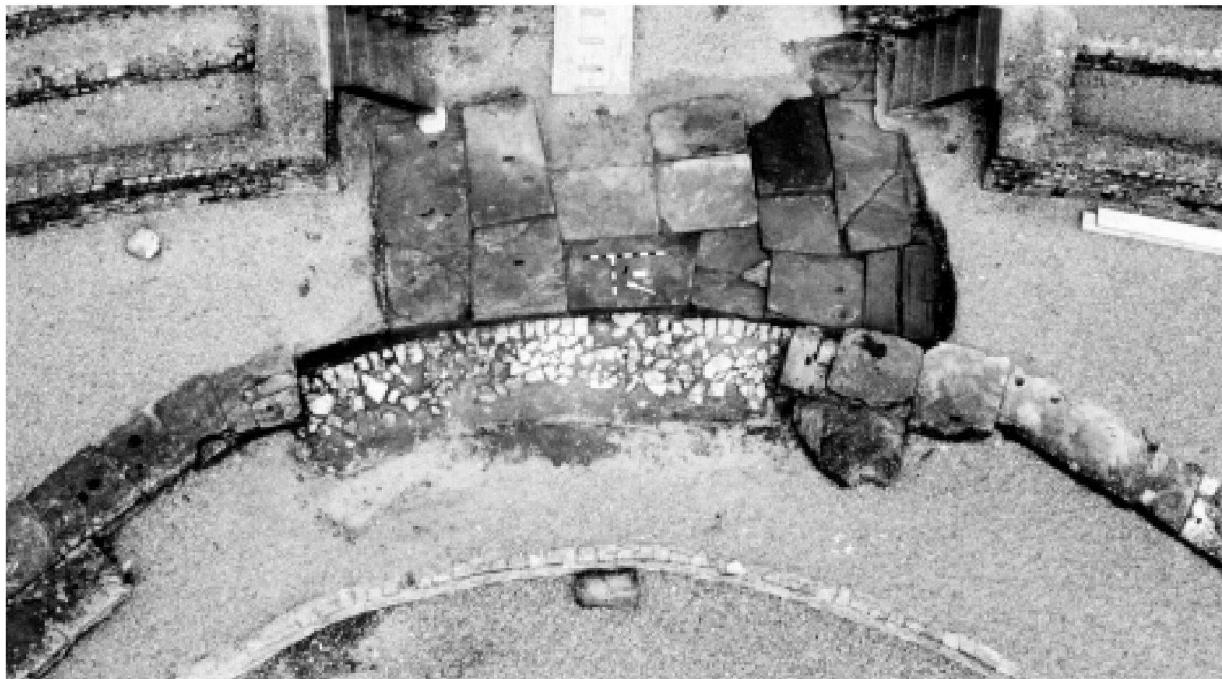
Abb. 13: Augst, Theatersanierung (Grabung 2001.55). Aufsicht auf die erhaltenen Überreste des Orchestraumgangs mit der darunter liegenden Widerlagermauer. Am hinteren Rand der Mauer sind noch die Bodenquader des Umgangs erkennbar. Im Zentrum das Fundament resp. der Bodenbelag der an den Orchestraumgang anschliessenden Nische.

In der Mittelachse des Sitzstufenhalbrunds weist der Sandsteinplattenbelag des Orchestraumgangs einen plattformartigen, ca. 6,00 m × 4,00 m messenden Annex auf (Abb. 13). Rissmarken und Quaderarbeiten auf dem Plat-

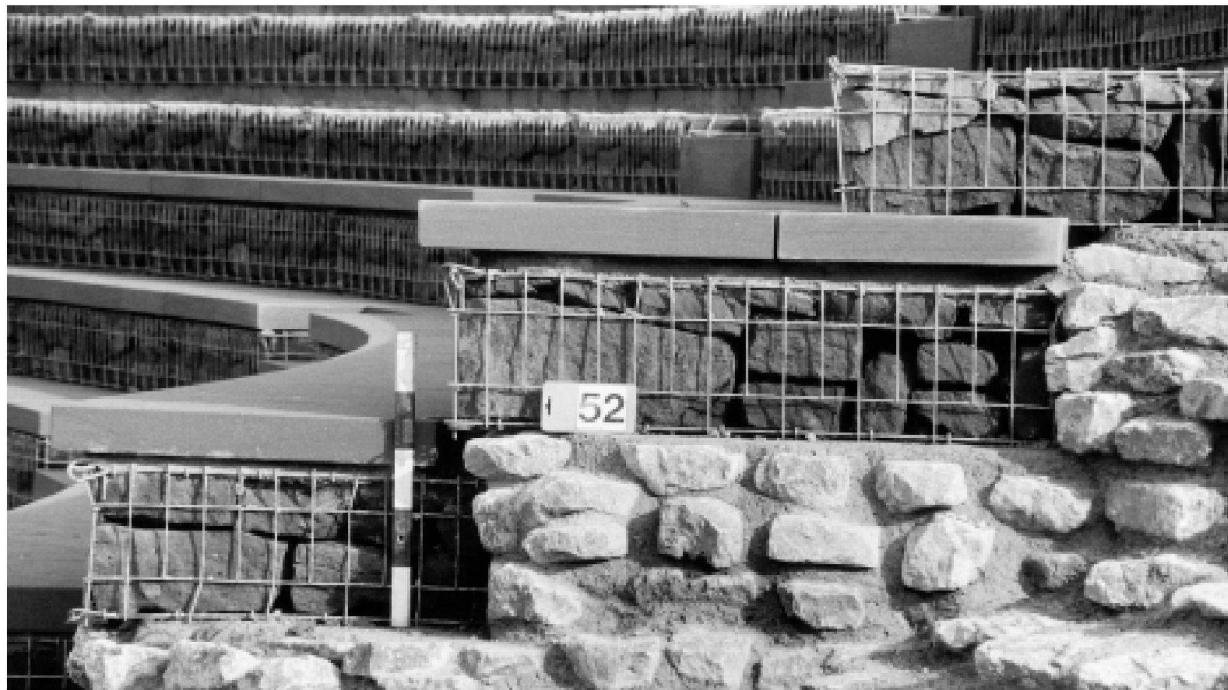
Abb. 15: Augst, Theatersanierung (Grabung 2001.55). Moderne Sitzstufenrekonstruktion. Fertiggestellte Stufen mit Gitterkörben, Sandsteinfüllung und Abdeckplatten aus Buntsandstein. Sichtbare Seitenflächen am Westende des Sitzstufeneinbaus.

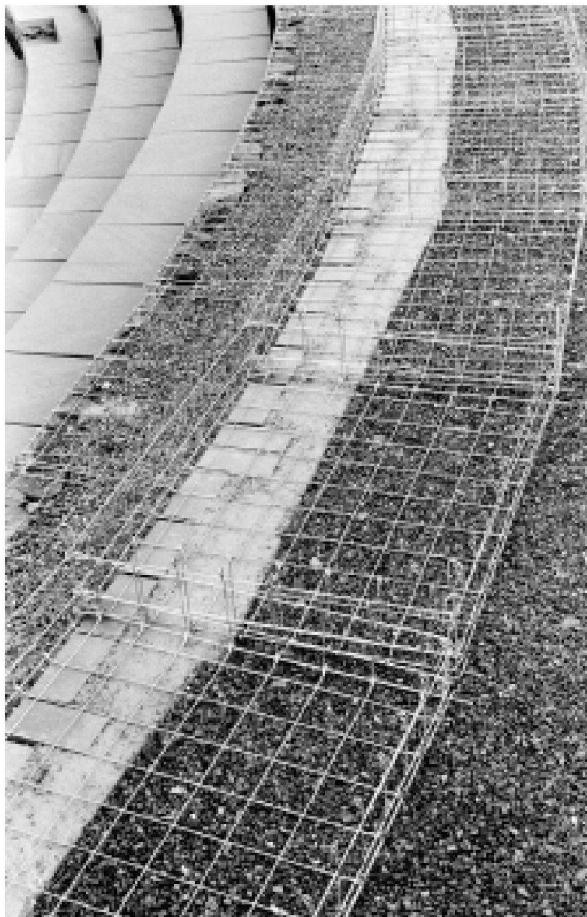
Abb. 17: Augst, Theatersanierung (Grabung 2001.55). Moderne Sitzstufenrekonstruktion. Versetzte Gitterkorbreihe. Gut erkennbar ist das Bodengitter mit 12,5 cm × 12,5 cm Raster. Unter den Körben ist das Ringfundament aus Zementsteinen und Beton zu sehen.

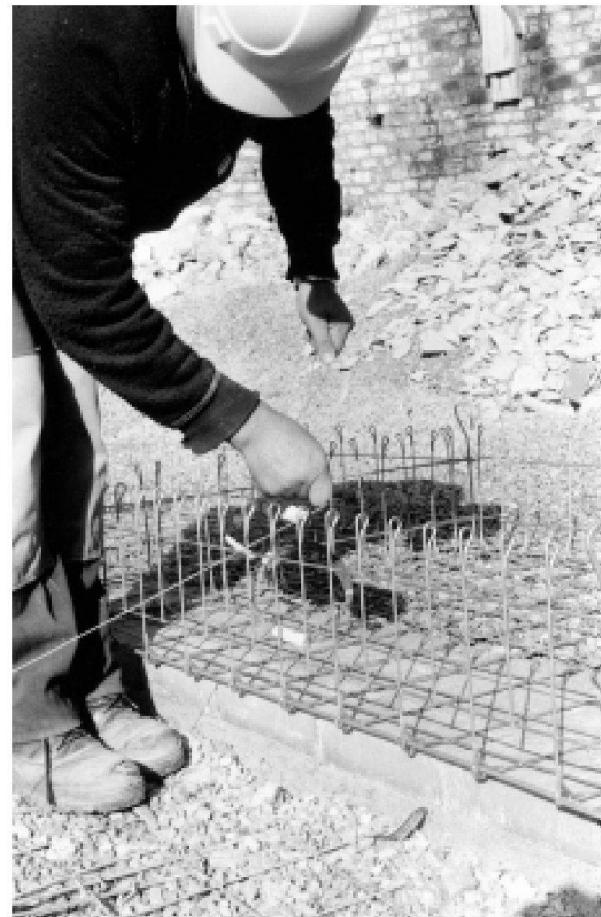
Abb. 18: Augst, Theatersanierung (Grabung 2001.55). Moderne Sitzstufenrekonstruktion. Einrichten und Kontrollieren der Gitterkörbe mit Hilfe eines gespannten Drahtseils. Gut erkennbar ist, wie die Körbe ca. 5 cm über das Ringfundament aus Zementsteinen und Beton vorkragen.

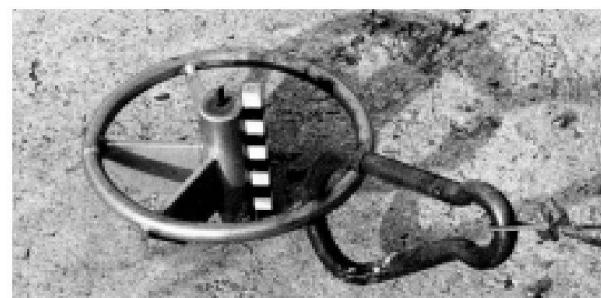
Abb. 19: Augst, Theatersanierung (Grabung 2001.55). Moderne Sitzstufenrekonstruktion. Einbetonierter Mittelpunkt mit Stahlring zum Einhängen des Drahtseils für die Kontrolle der Diagonalmasse.

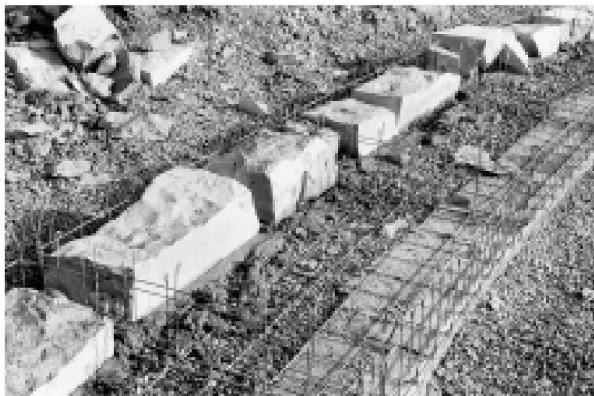
Abb. 20: Augst, Theatersanierung (Grabung 2001.55). Moderne Sitzstufenrekonstruktion. Einbringen von Fräsbereichen aus Kalkstein zur Fixierung der fertig versetzten Gitterkörbe.

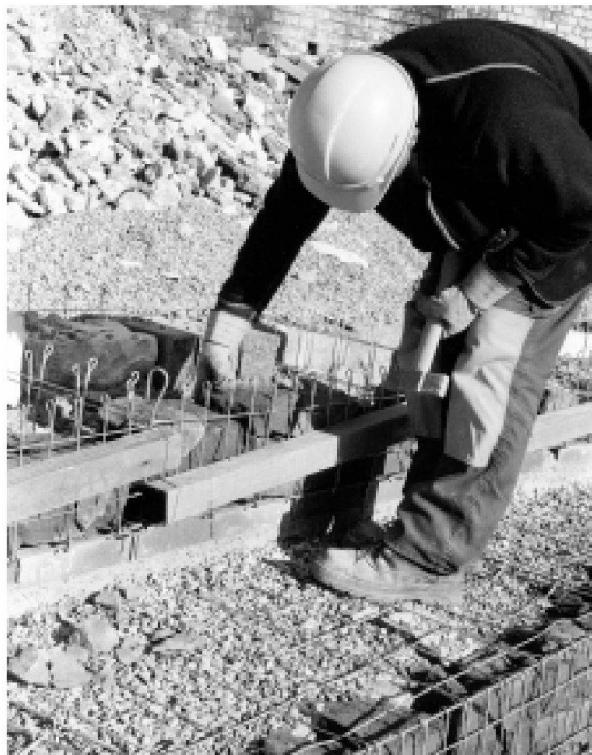
Abb. 21: Augst, Theatersanierung (Grabung 2001.55). Moderne Sitzstufenrekonstruktion. Aufschichten der Stirnfüllung aus roten Buntsandsteinschroppen. Um ein Ausbauchen der Gitterkörbe zu verhindern, wird während dieser Arbeitsphase die Stirnseite mit Holzbalken verstärkt.

pen (Abb. 14,5; 21)³². Während dieser Arbeitsphase gilt es, auf der Stirnseite ein Ausbauchen der Gitterkörbe zu vermeiden, weshalb die Frontseiten der Körbe mit Holzbalken vorübergehend stabilisiert werden müssen (Abb. 21; 22). Um ein festes Gefüge zu erhalten, ist es wichtig, dass die Sandsteine satt ineinander greifen, ein Schütten der Bruchsteine ist somit nicht angebracht. Das Aufschichten der Stirnen erfolgt daher in aufwändiger Handarbeit, wobei die Steine vor Ort zugerichtet und eingepasst werden. Die Kunst, beim Aufschichten ein wildes Fugenbild zu erreichen und dabei trotzdem eine satte Stickung zu erhalten, hat sich als nicht ganz einfache Aufgabe herausgestellt, die aber von den ausführenden Arbeitern mit zunehmender Erfahrung immer besser gemeistert wird (Abb. 22). Die Rückseite der aufgeschichteten Sandsteinstirn wird zum Abschluss mit einer Mörtelschicht überzogen, um zu vermeiden, dass ein späteres Ausschwemmen der Feinanteile der Korbfüllung durch die Frontseiten erfolgen kann (Abb. 23). Als dritte Etappe folgt die vollständige Verfüllung der Körbe mit Kalkbruchsteinen und Kiessplitt (Abb. 14,3,5; 23) sowie das Aufsetzen und Schliessen des Drahtdeckels

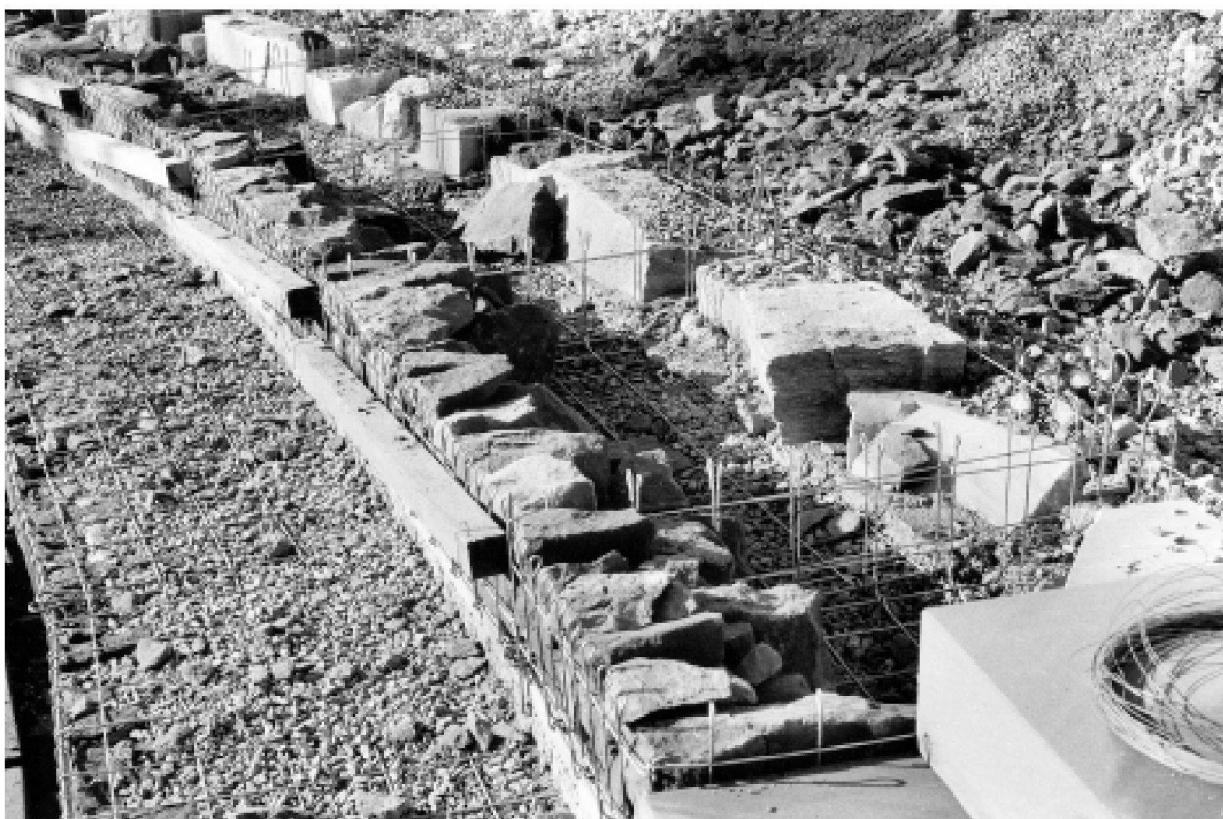
Abb. 22: Augst, Theatersanierung (Grabung 2001.55). Moderne Sitzstufenrekonstruktion. Fertig geschichtete Sandsteinfüllungen an den Stirnseiten der Körbe. Die festgebundenen Holzbalken verhindern ein Ausbauchen der Gitterkörbe während den Füllarbeiten.

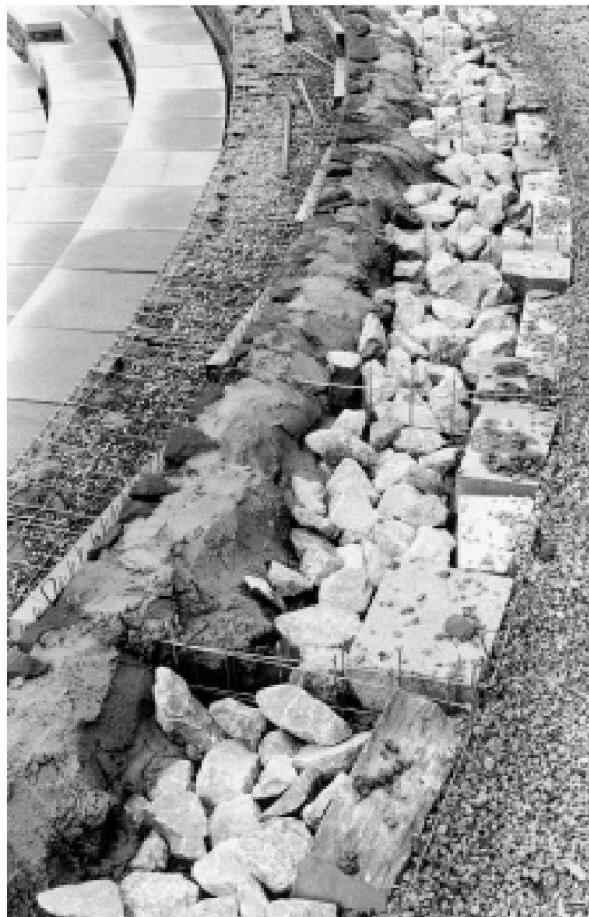
Abb. 23: Augst, Theatersanierung (Grabung 2001.55). Moderne Sitzstufenrekonstruktion. Die Rückseite der Stirnfüllung wird mit Mörtel verstrichen, um ein Ausschwemmen der Feinkomponenten in der Korbfüllung zu vermeiden. Danach wird die Kernfüllung aus Kalkbruchsteinen eingebracht.

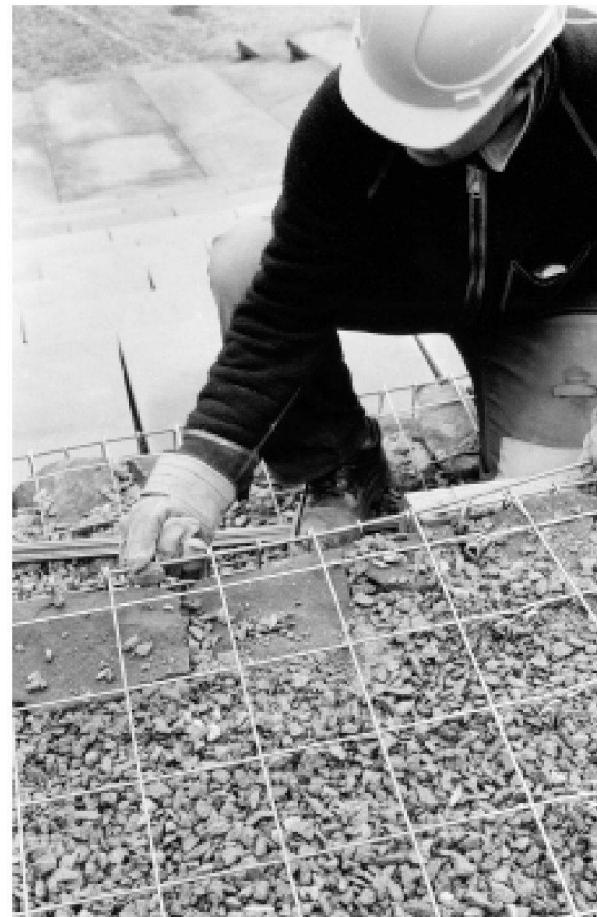
Abb. 24: Augst, Theatersanierung (Grabung 2001.55). Moderne Sitzstufenrekonstruktion. Einsetzen und Verschliessen des Deckels und Auffüllen des Korbs mit Granitschotter und -split.

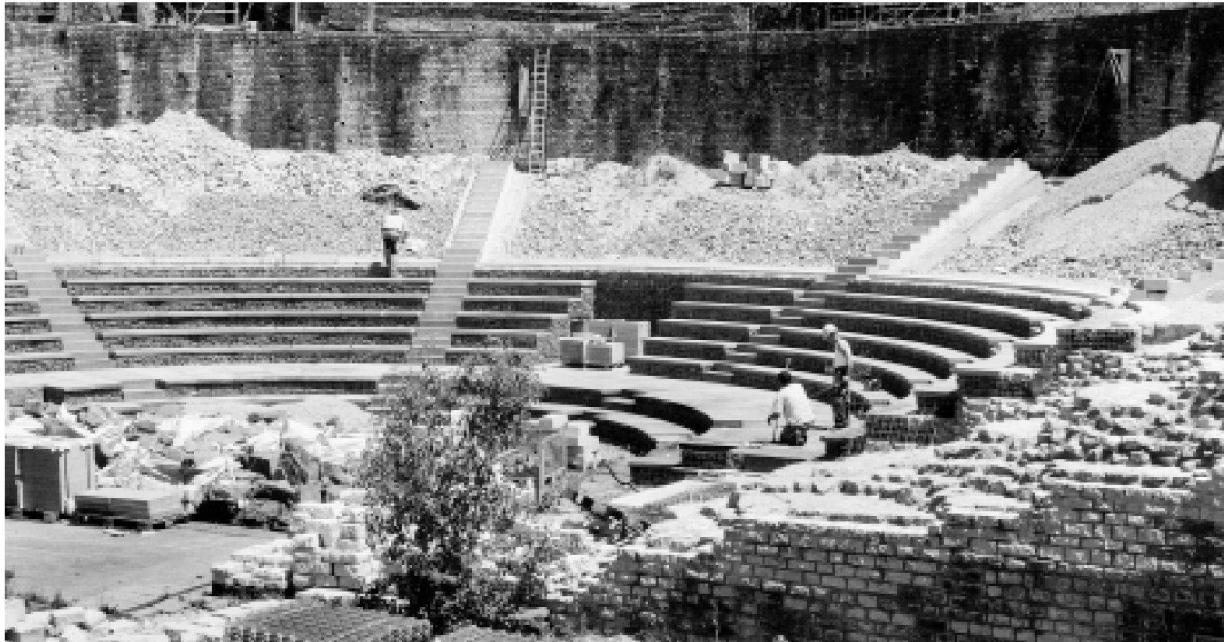
Abb. 26: Augst, Theatersanierung (Grabung 2001.55). Moderne Sitzstufenrekonstruktion. Blick von Südwesten auf das fertiggestellte unterste Drittel mit der nachgewiesenen Nische im Zentrum (vgl. Abb. 13). Die Fernwirkung lässt die Gitterkörbe zurücktreten und gibt Raum für eine Licht- und Schattenwirkung, die den Horizontalverlauf der Sitzstufenreihen unterstreicht. Im Bereich der Auffüllung sind die Betonfundamente für die Treppenläufe deutlich erkennbar.

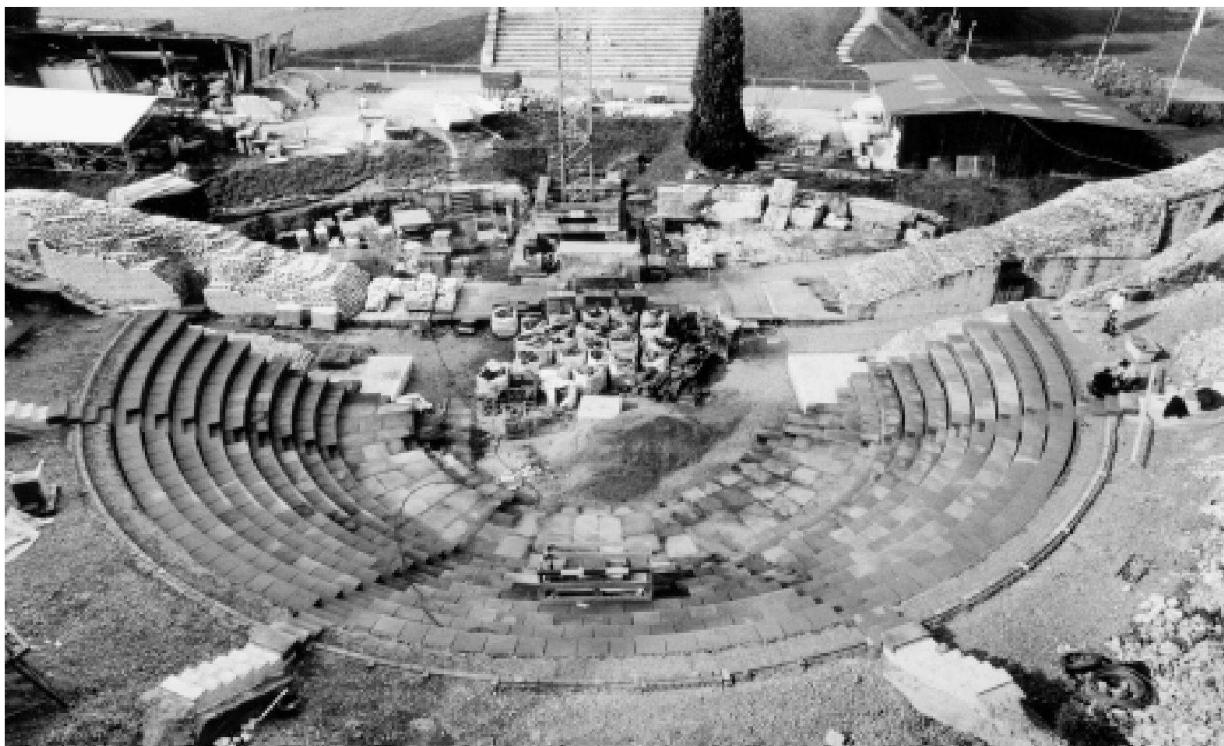
Abb. 27: Augst, Theatersanierung (Grabung 2001.55). Moderne Sitzstufenrekonstruktion. Blick vom zweiten Rang auf die fertiggestellte untere Hälfte der *cavea*. Deutlich erkennbar sind der *Orchestraumgang* und die Treppenläufe mit ihren auf der Auffüllung aufliegenden Betonfundamenten. Der Blick von oben lässt die Gitterkörbe vollständig verschwinden, so dass nur noch das geometrische Muster der Sandstein-Abdeckplatten sichtbar ist.

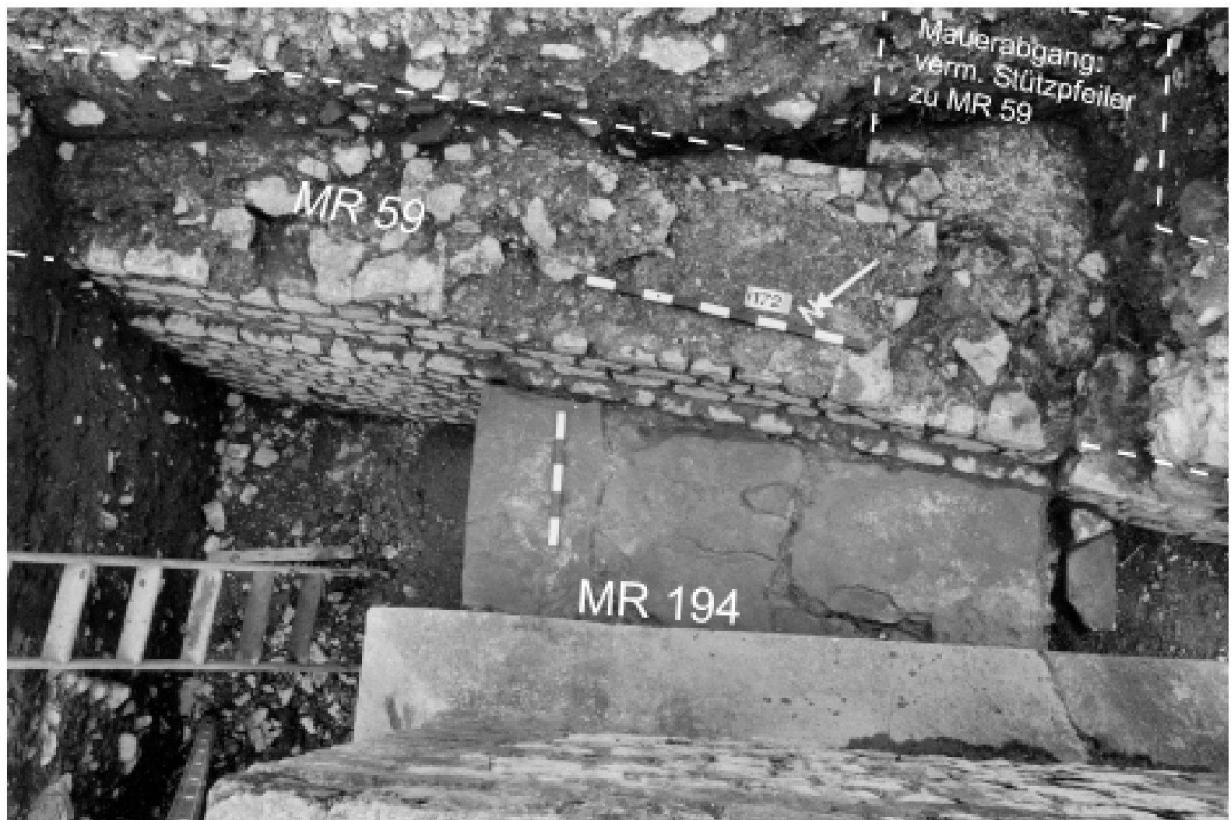
Abb. 28: Augst, Theatersanierung (Grabung 2001.55). Umfassung jüngeres szenisches Theater, Stützpfeiler MR 194/Umfassung älteres szenisches Theater MR 59. Aufsicht auf den Mauerbefund in den Feldern 170 und 172 von Nordwesten.

Interessant bezüglich der Frage nach dem Verlauf der Gehniveaus in diesem Bereich ist das bauliche Verhältnis der älteren Peripheriemauer MR 59 zum Stützpfeiler MR 194 des jüngeren szenischen Theaters. Der verbreiterte Fundamentbereich des jüngeren Stützpfeilers stößt stumpf gegen die innere (nordwestliche) Mauerschale der älteren Peripheriemauer MR 59 (Abb. 29). Diese Fundamentverbreiterung besitzt eine Plattenabdeckung aus feinkörnigem Buntsandstein, deren Oberkante rund 40 cm tiefer liegt als die Abbruchkrone von MR 59 in diesem Bereich. Auf den Sandsteinplatten haben sich Reste von in feuchtem Zustand abgelagertem Fugenmörtel erhalten, die belegen, dass die Platten beim Ausfugen des Stützpfeilers MR 194 offen lagen.

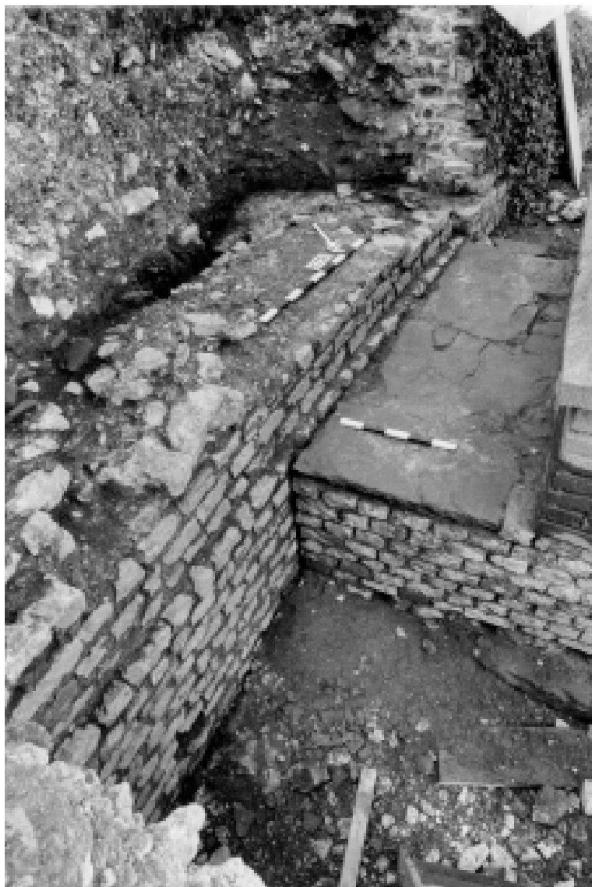
Abb. 29: Augst, Theatersanierung (Grabung 2001.55). Umfassung jüngeres szenisches Theater, Stützpfeiler MR 194/Umfassung älteres szenisches Theater MR 59. Mauerbefund in den Feldern 170 und 172 von Nordosten. Gut erkennbar der gegen die Peripheriemauer des älteren szenischen Theaters gebaute, verbreiterte Fundamentbereich des Stützpfilers MR 194 mit Abdækung aus Sandsteinplatten.

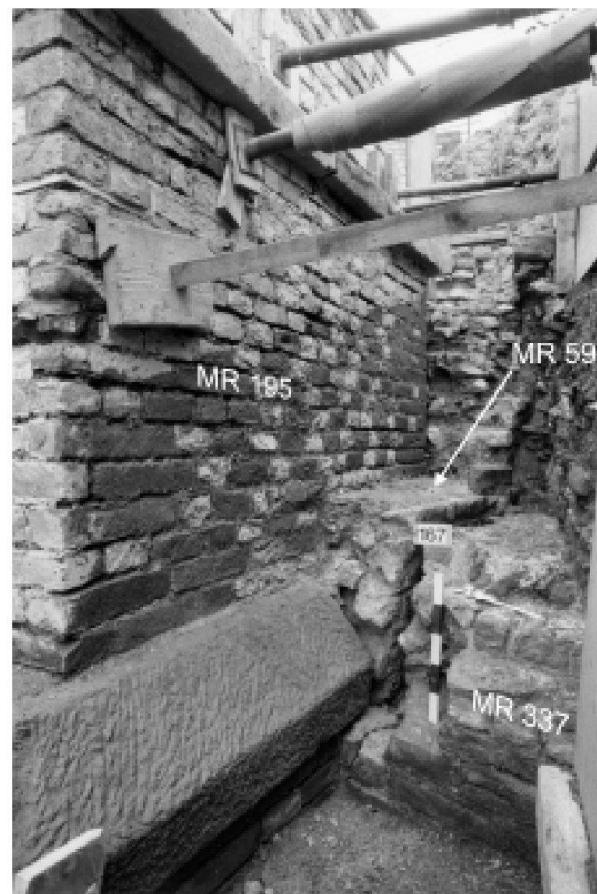
Abb. 31: Augst, Theatersanierung (Grabung 2001.55). Umfassung jüngeres szenisches Theater, Stützpfeiler MR 195/Umfassung älteres szenisches Theater MR 59. Mauerbefund in den Feldern 167 und 168 von Südwesten. Der Stützpfeiler MR 195 setzt auf der gegen Westen abfallenden Abbruchkrone von MR 59 auf.

Im Unterschied zur MR 158 wurde die Peripheriemauer MR 59 des älteren szenischen Theaters beim Bau des Stützpfeilers MR 195 nicht vollständig zerstört. Vielmehr wurde die gesamte Südostseite des Pfeilers auf die Abbruchkrone der älteren Peripheriemauer aufgesetzt (Abb. 31; 32). Bemerkenswert ist, dass die Abbruchkrone von MR 59 nicht horizontal verläuft: Unter der Südwestecke des Stützpfeilers liegt sie auf einem Niveau von ca. 287,60 m ü. M. und damit rund 1,60 Meter tiefer als unter der Südostecke, wo sie eine Höhe von ca. 289,20 m ü. M. erreicht. Die Ten-

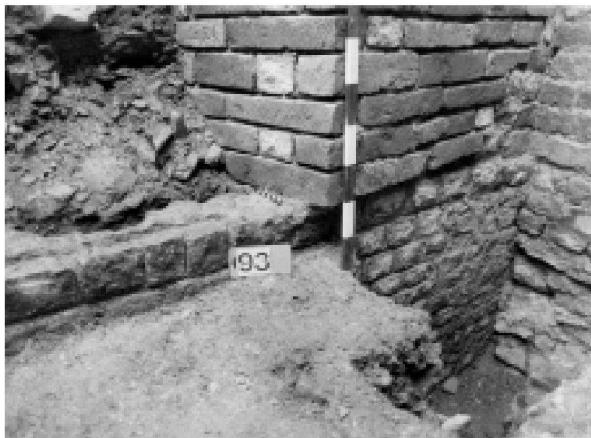
Abb. 32: Augst, Theatersanierung (Grabung 2001.55). Umfassung jüngeres szenisches Theater, Stützpfeiler MR 195/Umfassung älteres szenisches Theater MR 59. Freigelegter Mauerbefund in den Feldern 167 und 168 von Südwesten. Oben im Bild die Südecke des Stützpfeilers MR 195, die auf der Abbruchkrone der Peripheriemauer des älteren szenischen Theaters MR 59 aufliegt, rechts die Hangstützmauer MR 337.

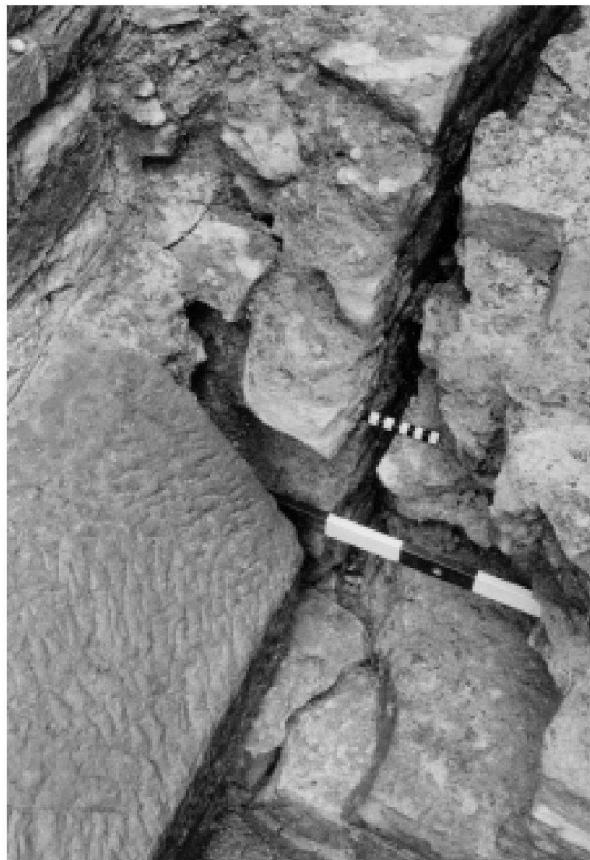
Abb. 33: Augst, Theatersanierung (Grabung 2001.55). Umfassung jüngeres szenisches Theater, Stützpfeiler MR 195/Umfassung älteres szenisches Theater MR 59. Detail zu Abb. 31. Links Sandsteingurtquader des Stützpfeilers MR 195 auf der Abbruchkrone der Peripheriemauer des älteren szenischen Theaters MR 59 aufliegend. Rechts die gegen die äussere Mauerschale von MR 59 gebaute Hangstützmauer MR 337, die beim Versetzen des Gurtquaders ausgebrochen worden ist.

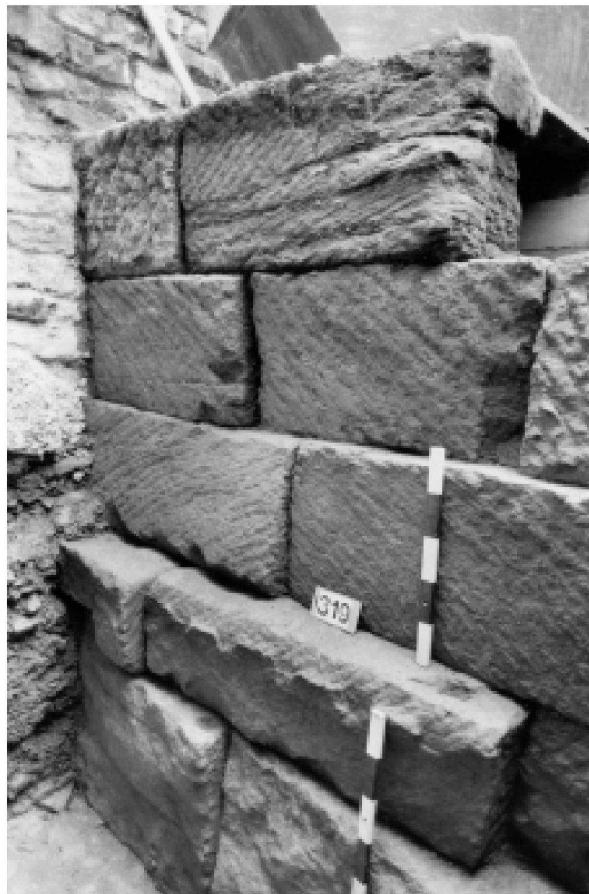
Abb. 34: Augst, Theatersanierung (Grabung 2001.55). Südhalle/Cavea-Abschlussmauer des jüngeren szenischen Theaters. Freigelegte Sandsteinquader-Fundamente der Südhalle in Feld 174 von Norden.

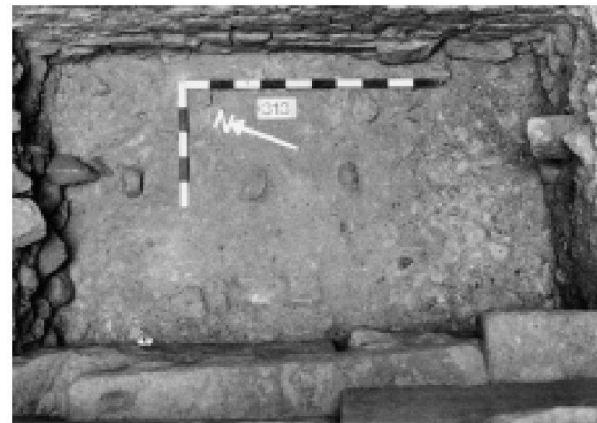
Abb. 35: Augst, Theatersanierung (Grabung 2001.55). Südhalle/Cavea-Abschlussmauer des jüngeren szenischen Theaters. Aufsicht auf die freigelegte Fundamentplatte aus Mörtel und Stinkkalkplatten in Feld 174. Oben im Bild die Cavea-Abschlussmauer MR 107, unten erkennbar die Sandsteinquader-Fundamente der Südhalle (vgl. Abb. 34).

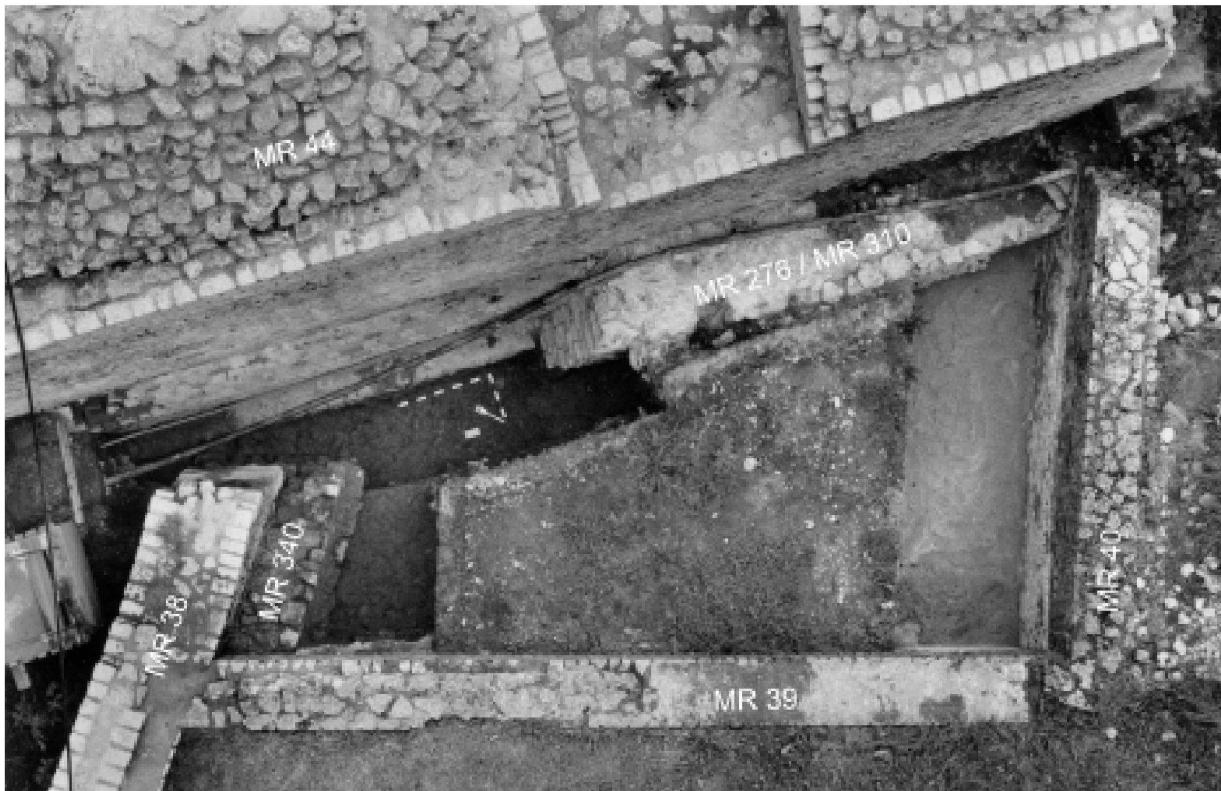
Abb. 36: Augst, Theatersanierung (Grabung 2001.55). Südcarer des Amphitheaters und westliche Aditusmauer des jüngeren szenischen Theaters. Übersicht.

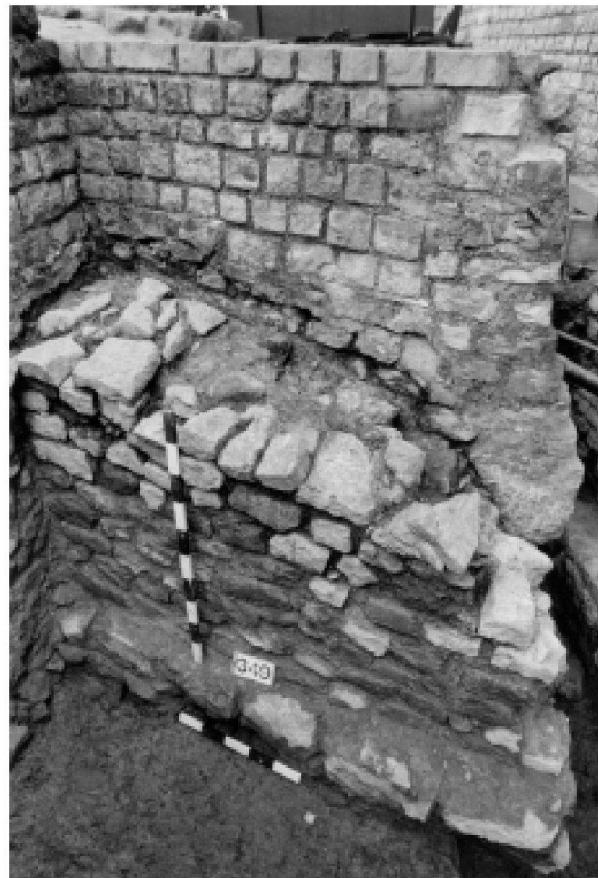
Abb. 38: Augst, Theatersanierung (Grabung 2001.55). Innenbereich des Südcarters des Amphitheaters. Podiumsmauer MR 38 und sekundär vorgenommene Verbreiterung MR 340 von Südosten.

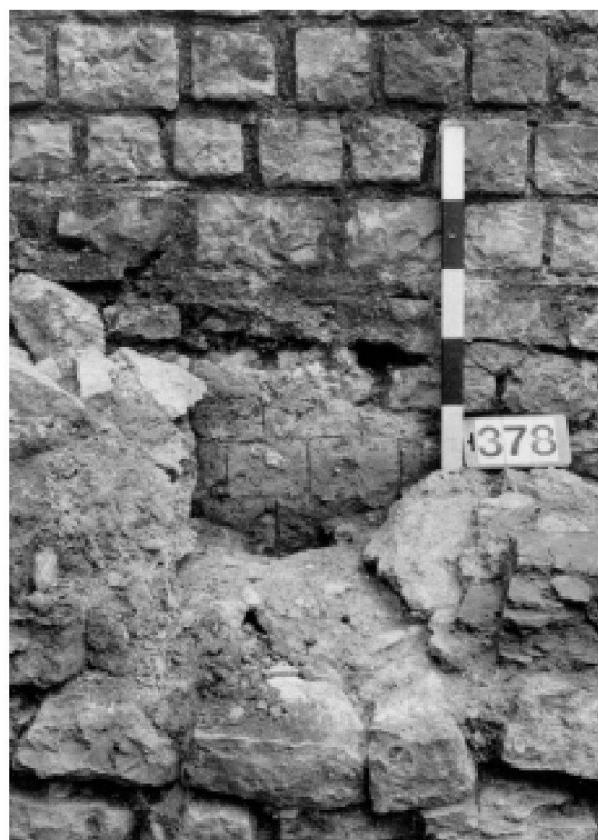
► Abb. 39: Augst, Theatersanierung (Grabung 2001.55). Innenbereich des Südcarters des Amphitheaters. Podiumsmauer MR 38 und sekundär vorgenommene Verbreiterung MR 340 von Süden. Im Bereich der Sondage in MR 340 sind die erhaltenen Reste des Verputzes mit Fugenstrich (Quaderimitation) an MR 38 erkennbar.

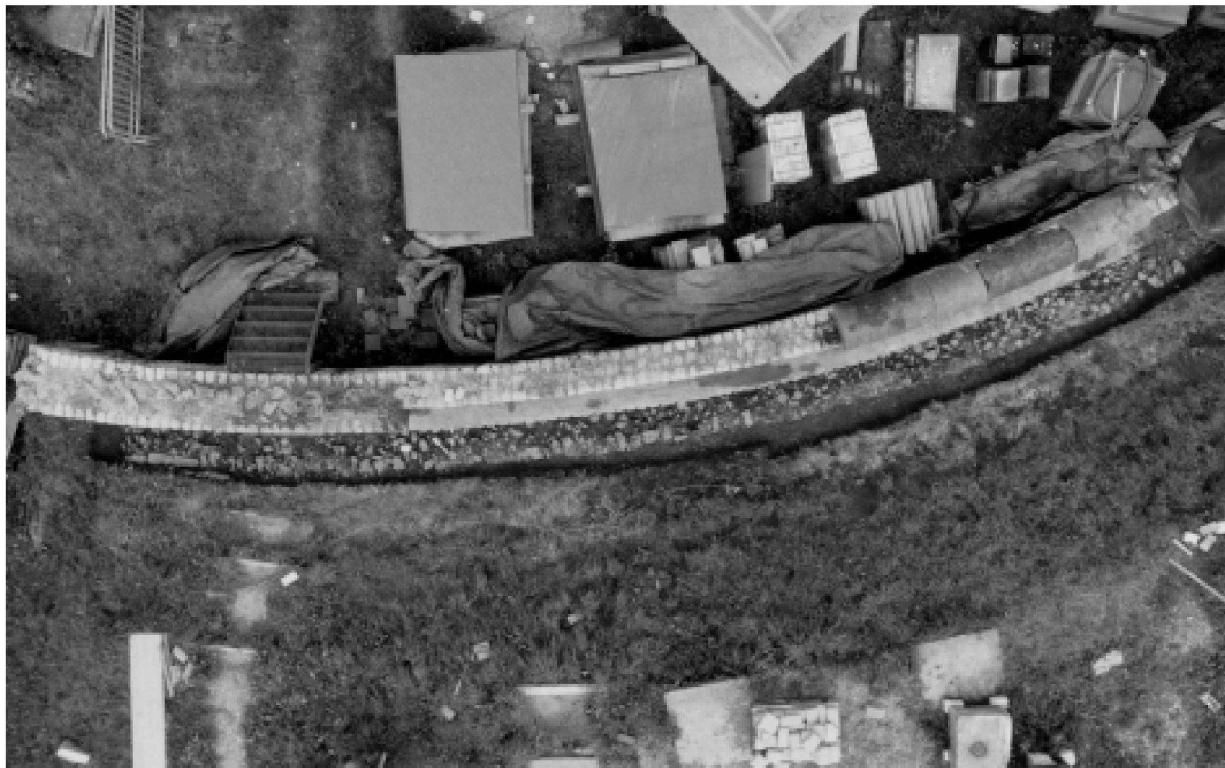
Abb. 40: Augst, Theatersanierung (Grabung 2001.55). Bereich ausserhalb der Podiumsmauer des Amphitheaters (Feld 183). Aufsicht auf die Podiumsmauer MR 38 und das Fundament an der Aussenseite der Podiumsmauer.

Unmittelbar an die äussere Mauerschale von MR 38 anstossend, wurden die Reste eines rund 70 cm breiten, parallel zur Arenamauer verlaufenden Fundaments aus einer bis zwei Steinlagen Kalkbruchsteinen und Geröllen freigelegt (Abb. 40; 41). Dieser Fundamentrest wurde bereits in den Grabungen Anfang des 20. Jahrhunderts beobachtet⁴⁵. Gemäss den Aufzeichnungen scheint das Fundament damals nicht höher als heute erhalten gewesen zu sein. Stellenweise nachgewiesene Mörtelreste belegen jedoch, dass das Fundament ursprünglich zumindest eine weitere Steinlage besessen hat. Möglicherweise handelt es sich um den Rest der Unterlage für einen Umgang mit Steinplattenbelag, der zwischen der untersten Sitzstufenreihe der Zuschauerränge und der Podiumsmauer zu rekonstruieren wäre⁴⁶. Ob dieses Fundament zur ursprünglichen Disposition des Amphitheaters gehört oder ob ein Zusammenhang mit der sekundären Verbreiterung MR 340 im Innern des Südcarsers besteht, lässt sich beim momentanen Stand der Arbeiten noch nicht entscheiden.
