Das römische Theater von Augst: Sanierungs- und Forschungsarbeiten 2001

Thomas Hufschmid und Georg Matter

Vom Original zur Rekonstruktion – Zum Aufbau der Sitzstufenrekonstruktion im 1. Rang

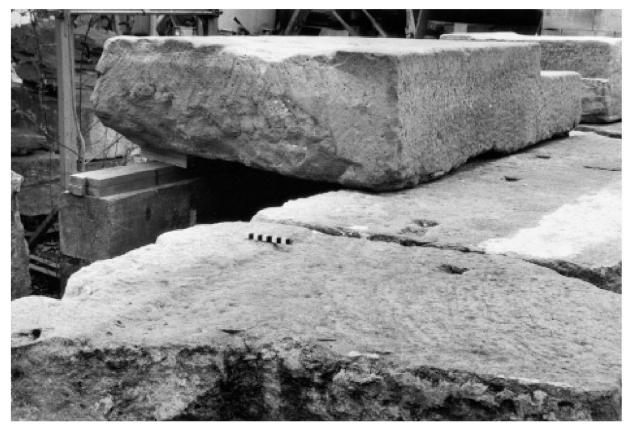
Abb. 4: Augst, Theatersanierung (Grabung 2001.55). Architekturprobe unter Verwendung von originalen Sitzstufenquadern des jüngeren szenischen Theaters. Oben ein grosser Stufenquader mit ausgehauenem Treppentritt (am rechten Bildrand), fein gespitzter Stirnseite und Seitenfläche mit dreiseitiger Anathyrose. Unten Oberflächen von zwei Sitzstufenquadern mit Glättung als Auflager für die nächsthöhere Sitzstufenreihe und davor liegenden Stemmlöchern.

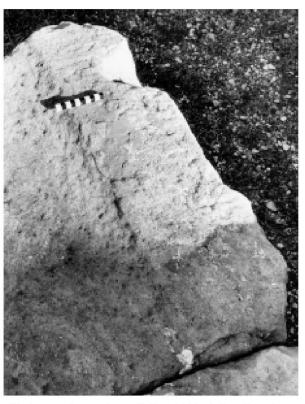
Abb. 6: Augst, Theatersanierung (Grabung 2001.55). Sitzstufenquader aus Buntsandstein des jüngeren szenischen Theaters. Oberfläche mit am hinteren Rand leicht erhöhter, ca. 20 cm breiter geglätteter Zone zum Aufsetzen des nächsthöheren Quaders.

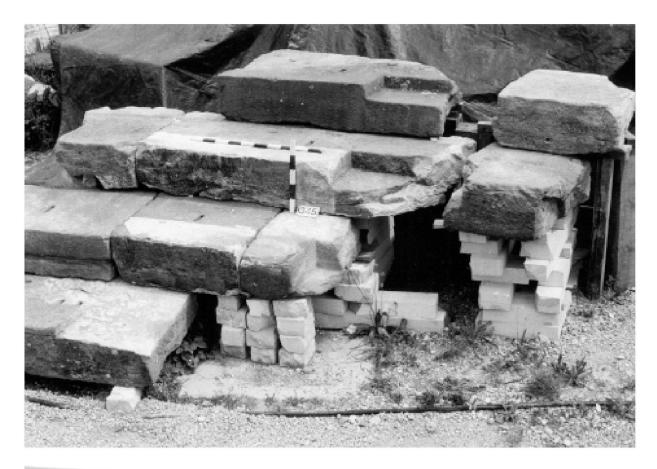
Abb. 11: Augst, Theatersanierung (Grabung 2001.55). Architekturprobe unter Verwendung von verstreuten originalen Sitzstufenquadern des jüngeren szenischen Theaters. Deutlich erkennbar sind der 88 cm breite Treppenlauf, die Wolfslöcher und die Auflager für die nächsthöhere Quaderlage jeweils am hinteren Ende der Oberfläche. Oben: provisorisch auf dem Bauplatz aufgebaute Architekturprobe; unten: dieselbe Konstruktion mit zeichnerischer Ergänzung.

(scalaria) auf (Abb. 10; 11). Verschiedene Indizien weisen darauf hin, dass diese Treppentritte erst in einer zweiten Arbeitsphase, nachdem die Sitzstufenquader bereits versetzt waren, eingemeisselt worden sind. In einem Fall wird dieser Sachverhalt dadurch bezeugt, dass das Wolfsloch, das zum Versetzen des Quaders diente, durch das Aushauen der Treppenstufe zur Hälfte zerstört wurde. Bei zwei anderen Quadern erfolgte das Einarbeiten der Treppenstufe nicht wie geplant bis zur halben Höhe der Sitzstufe, sondern lediglich im Bereich des obersten Drittels mit zum Teil unsauber abgearbeiteten Eckzonen, wodurch eine Treppenflucht mit unterschiedlich hohen Tritten entstand (Abb. 10)⁶. Die unsauber und unzureichend tief ausgehauenen Stufen deuten ebenfalls darauf hin, dass dieser Arbeitsgang erfolgte, als die Quader bereits versetzt und also nicht

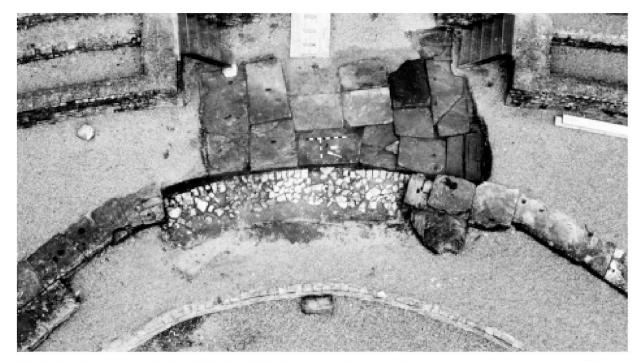
Abb. 13: Augst, Theatersanierung (Grabung 2001.55). Aufsicht auf die erhaltenen Überreste des Orchestraumgangs mit der darunter liegenden Widerlagermauer. Am hinteren Rand der Mauer sind noch die Bodenquader des Umgangs erkennbar. Im Zentrum das Fundament resp. der Bodenbelag der an den Orchestraumgang anschliessenden Nische.

In der Mittelachse des Sitzstufenhalbrunds weist der Sandsteinplattenbelag des Orchestraumgangs einen plattformartigen, ca. 6,00 m \times 4,00 m messenden Annex auf (Abb. 13). Rissmarken und Quaderabarbeitungen auf dem Plat-

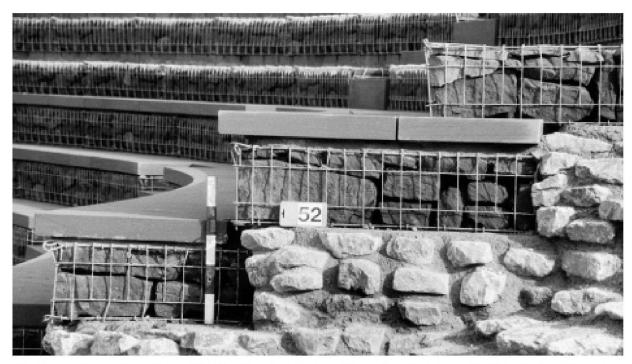
Abb. 15: Augst, Theatersanierung (Grabung 2001.55). Moderne Sitzstufenrekonstruktion. Fertiggestellte Stufen mit Gitterkörben, Sandsteinfüllung und Abdeckplatten aus Buntsandstein. Sichtbare Seitenflächen am Westende des Sitzstufeneinbaus.

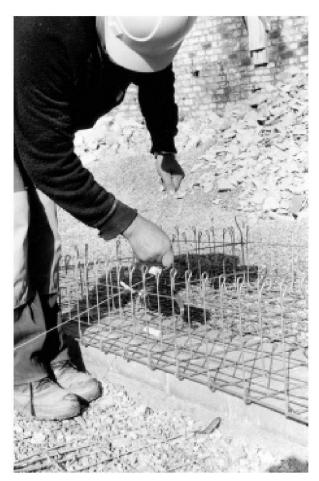
Abb. 18: Augst, Theatersanierung (Grabung 2001.55). Moderne Sitzstufenrekonstruktion. Einrichten und Kontrollieren der Gitterkörbe mit Hilfe eines gespannten Drahtseils. Gut erkennbar ist, wie die Körbe ca. 5 cm über das Ringfundament aus Zementsteinen und Beton vorkragen.

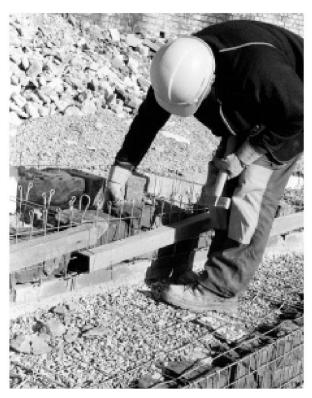
Abb. 21: Augst, Theatersanierung (Grabung 2001.55). Moderne Sitzstufenrekonstruktion. Aufschichten der Stirnfüllung aus roten Buntsandsteinschroppen. Um ein Ausbauchen der Gitterkörbe zu verhindern, wird während dieser Arbeitsphase die Stirnseite mit Holzbalken verstärkt.

pen (Abb. 14,5; 21)32. Während dieser Arbeitsphase gilt es, auf der Stirnseite ein Ausbauchen der Gitterkörbe zu vermeiden, weshalb die Frontseiten der Körbe mit Holzbalken vorübergehend stabilisiert werden müssen (Abb. 21; 22). Um ein festes Gefüge zu erhalten, ist es wichtig, dass die Sandsteine satt ineinander greifen, ein Schütten der Bruchsteine ist somit nicht angebracht. Das Aufschichten der Stirnen erfolgt daher in aufwändiger Handarbeit, wobei die Steine vor Ort zugerichtet und eingepasst werden. Die Kunst, beim Aufschichten ein wildes Fugenbild zu erreichen und dabei trotzdem eine satte Stickung zu erhalten, hat sich als nicht ganz einfache Aufgabe herausgestellt, die aber von den ausführenden Arbeitern mit zunehmender Erfahrung immer besser gemeistert wird (Abb. 22). Die Rückseite der aufgeschichteten Sandsteinstirn wird zum Abschluss mit einer Mörtelschicht überzogen, um zu vermeiden, dass ein späteres Ausschwemmen der Feinanteile der Korbfüllung durch die Frontseiten erfolgen kann (Abb. 23). Als dritte Etappe folgt die vollständige Verfüllung der Körbe mit Kalkbruchsteinen und Kiessplitt (Abb. 14,3.5; 23) sowie das Aufsetzen und Schliessen des Drahtdeckels

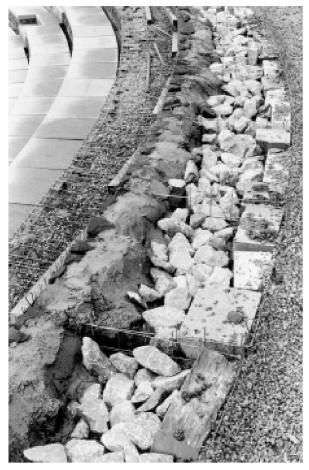
Abb. 23: Augst, Theatersanierung (Grabung 2001.55). Moderne Sitzstufenrekonstruktion. Die Rückseite der Stirnfüllung wird mit Mörtel verstrichen, um ein Ausschwemmen der Feinkomponenten in der Korbfüllung zu vermeiden. Danach wird die Kernfüllung aus Kalkbruchsteinen eingebracht.

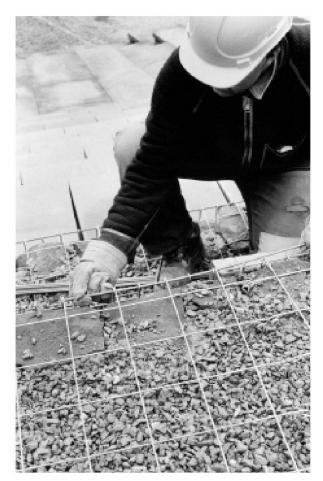
Abb. 24: Augst, Theatersanierung (Grabung 2001.55). Moderne Sitzstufenrekonstruktion. Einsetzen und Verschliessen des Deckels und Auffüllen des Korbs mit Granitschotter und -splitt.

(Abb. 24). Erst jetzt hat der Korb seine volle Festigkeit erreicht und ist begehbar. Um den Komfort für die zukünftige Benutzung zu verbessern, werden zum Abschluss die bereits oben erwähnten, 7,5 cm dicken Sandsteinplatten bündig mit den Oberkanten der Treppenstufen versetzt

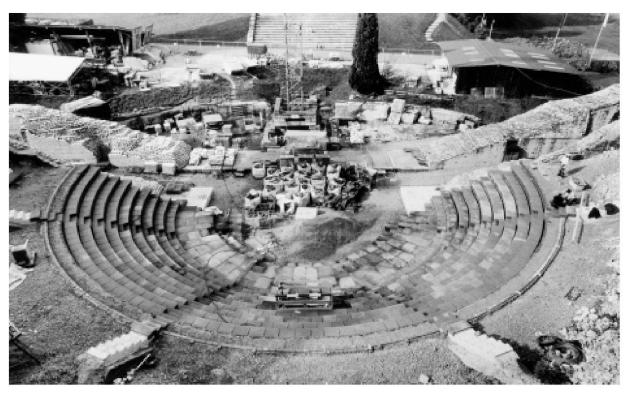
Abb. 27: Augst, Theatersanierung (Grabung 2001.55). Moderne Sitzstufenrekonstruktion. Blick vom zweiten Rang auf die fertiggestellte untere Hälfte der cavea. Deutlich erkennbar sind der Orchestraumgang und die Treppenläufe mit ihren auf der Auffüllung aufliegenden Betonfundamenten. Der Blick von oben lässt die Gitterkörbe vollständig verschwinden, so dass nur noch das geometrische Muster der Sandstein-Abdeckplatten sichtbar ist.

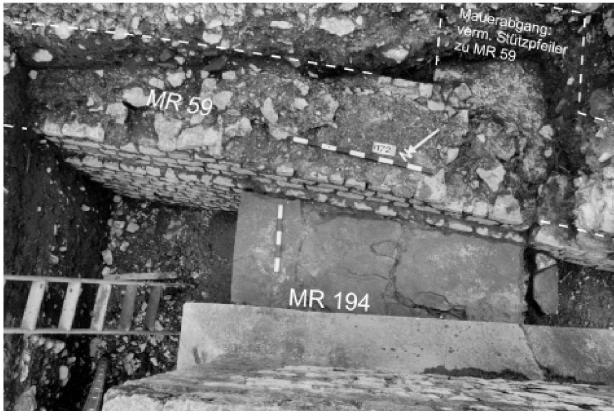
Abb. 28: Augst, Theatersanierung (Grabung 2001.55). Umfassung jüngeres szenisches Theater, Stützpfeiler MR 194/Umfassung älteres szenisches Theater MR 59. Aufsicht auf den Mauerbefund in den Feldern 170 und 172 von Nordwesten.

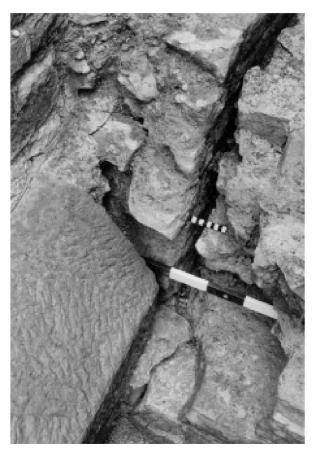
Abb. 33: Augst, Theatersanierung (Grabung 2001.55). Umfassung jüngeres szenisches Theater, Stützpfeiler MR 195/Umfassung älteres szenisches Theater MR 59. Detail zu Abb. 31. Links Sandsteingurtquader des Stützpfeilers MR 195 auf der Abbruchkrone der Peripheriemauer des älteren szenischen Theaters MR 59 aufliegend. Rechts die gegen die äussere Mauerschale von MR 59 gebaute Hangstützmauer MR 337, die beim Versetzen des Gurtquaders ausgebrochen worden ist.

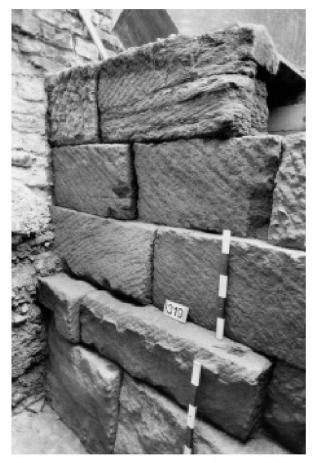
Abb. 34: Augst, Theatersanierung (Grabung 2001.55). Südhalle/Cavea-Abschlussmauer des jüngeren szenischen Theaters. Freigelegte Sandstein-quader-Fundamente der Südhalle in Feld 174 von Norden.

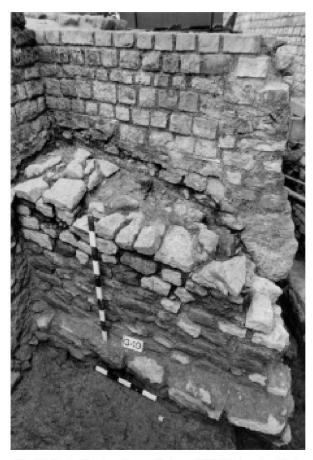
Abb. 38: Augst, Theatersanierung (Grabung 2001.55). Immenbereich des Südcarcers des Amphitheaters. Podiumsmauer MR 38 und sekundär vorgemauerte Verbreiterung MR 340 von Südosten.

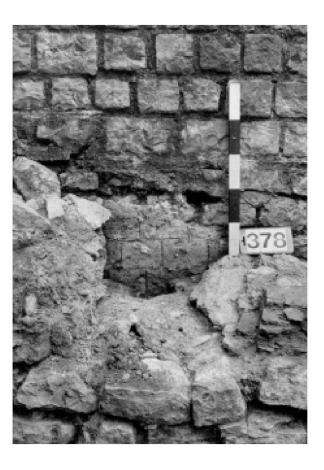
▶ Abb. 39: Augst, Theatersanierung (Grabung 2001.55). Innenbereich des Südcarcers des Amphitheaters. Podiumsmauer MR 38 und sekundär vorgemauerte Verbreiterung MR 340 von Süden. Im Bereich der Sondage in MR 340 sind die erhaltenen Reste des Verputzes mit Fugenstrich (Quaderimitation) an MR 38 erkembar.

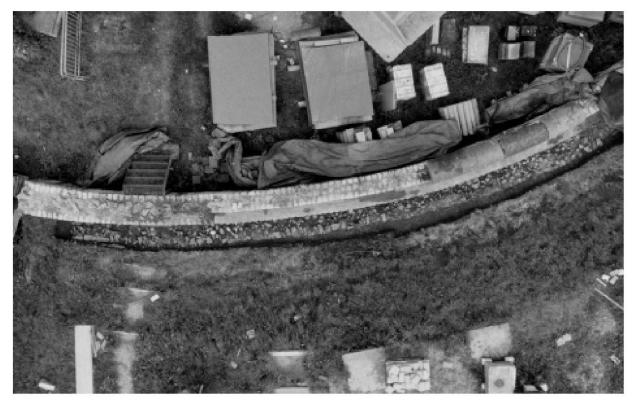
Abb. 40: Augst, Theatersanierung (Grabung 2001.55). Bereich ausserhalb der Podiumsmauer des Amphitheaters (Feld 183). Aufsicht auf die Podiumsmauer MR 38 und das Fundament an der Aussenseite der Podiumsmauer.

Unmittelbar an die äussere Mauerschale von MR 38 anstossend, wurden die Reste eines rund 70 cm breiten, parallel zur Arenamauer verlaufenden Fundaments aus einer bis zwei Steinlagen Kalkbruchsteinen und Geröllen freigelegt (Abb. 40; 41). Dieser Fundamentrest wurde bereits in den Grabungen Anfang des 20. Jahrhunderts beobachtet⁴⁵. Gemäss den Aufzeichnungen scheint das Fundament damals nicht höher als heute erhalten gewesen zu sein. Stellenweise nachgewiesene Mörtelreste belegen jedoch, dass das Fundament ursprünglich zumindest eine weitere Steinlage besessen hat. Möglicherweise handelt es sich um den Rest der Unterlage für einen Umgang mit Steinplattenbelag, der zwischen der untersten Sitzstufenreihe der Zuschauerränge und der Podiumsmauer zu rekonstruieren wäre⁴⁶. Ob dieses Fundament zur ursprünglichen Disposition des Amphitheaters gehört oder ob ein Zusammenhang mit der sekundären Verbreiterung MR 340 im Innern des Südcarcers besteht, lässt sich beim momentanen Stand der Arbeiten noch nicht entscheiden.
