Artikel: Zwei römische Wasserleitungen in Kaiseraugst-Hardhof: ein Vorbericht

Zwei römische Wasserleitungen in Kaiseraugst-Hardhof

Ein Vorbericht

Hermann Huber und Guido Lassau

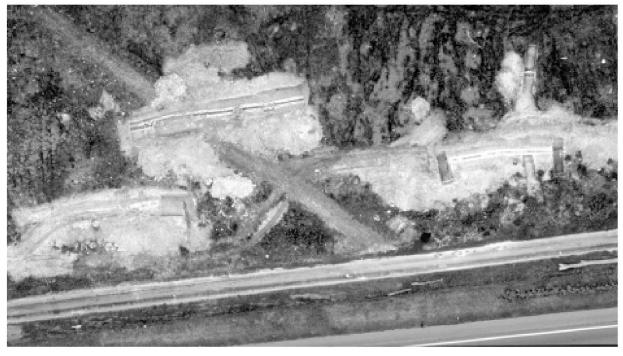
Abb. 2: Kaiseraugst-Hardhof AG. Flugaufnahme: Die beiden römischen Wasserleitungen beim Hardhof.

Bereits beim Bau der Nationalstrasse N3 kam 1963 eine römische Wasserleitung in der Hangböschung des Tannenchopfs an der Gemeindegrenze zu Rheinfelden resp. Olsberg zum Vorschein. Diese Wasserleitung wurde von Hans Bögli untersucht und dokumentiert¹. Deshalb führte die für das Kantonsgebiet zuständige Grabungsequipe der Kantonsarchäologie Aargau im Hinblick auf den Neubau des Autobahnzubringers N3/A98 südlich des Hardhofes Sondierungen durch. Der Zubringer soll das deutsche mit dem schweizerischen Autobahnnetz verbinden. Im April/Mai 2001 konnten mit zwölf Sondierschnitten zwei parallel von Ost nach West verlaufende römische Wasserleitungskanäle lokalisiert werden. Im Juli untersuchte die Grabungsequipe die beiden in Richtung Kaiseraugst fliessenden römischen Kanäle auf einer Länge von je 70 m (Abb. 1; 2).

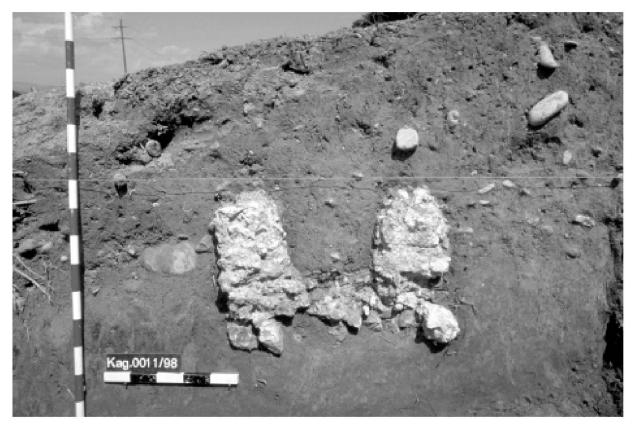
Abb. 3: Kaiseraugst-Hardhof AG. Profil: der untere Kanal.

Der Kanal besitzt ein Kalksteinfundament. Die Sohle und die Wangen bestehen aus gegossenem, terrazzoähnlichem Mörtel. Dieser setzt sich aus Kalk, Kalksteinsplittern und Ziegelstücken zusammen. Der Bau der beiden Kanalwangen dürfte mit Hilfe einer Holzschalung mit vorgegebener lichter Kanalbreite von 32 cm erfolgt sein. In die Holzschalung wurde der Terrazzo gegossen und anschliessend verdichtet (Abb. 3).

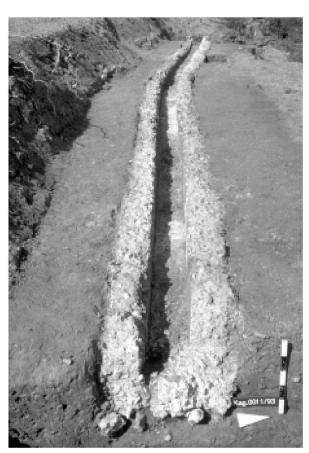
Abb. 4: Kaiseraugst-Hardhof AG. Aufsicht: der untere Kanal.

es keine Hinweise. Auf der ganzen Länge des untersuchten Abschnitts lagen weder im noch neben dem Kanal grössere Steine oder Ziegel. Dies kann dafür sprechen, dass er ursprünglich mit Holzbrettern gedeckt war. Eine anfänglich vermutete Pfählung unter dem Kanalfundament konnte nicht bestätigt werden (Abb. 4).

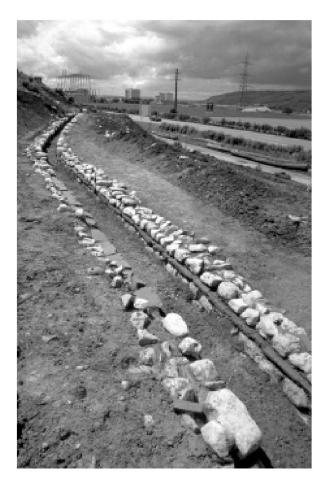
Abb. 5: Kaiseraugst-Hardhof AG. Aufsicht: der obere Kanal.

Eine Abdeckung des Kanals war nicht nachweisbar; vermutlich war auch dieser mit Brettern gedeckt. Absetz- oder Klärbecken wurden ebenfalls nicht festgestellt (Abb. 5). Noch in römischer Zeit dürfte ein Hangrutsch ein Teilstück des oberen Kanals beschädigt haben. Auf einer Länge von rund 9 m fehlte die nördliche Kanalwange (Abb. 7). In der westlichen und in der östlichen Übergangszone zum intakten Kanal fanden sich Bleibleche mit darin steckenden Eisennägeln. Die Bleche dienten wohl zur Abdichtung zwischen dem intakten und dem vermutlich mit Holz reparierten Teilstück (Abb. 8)⁴.

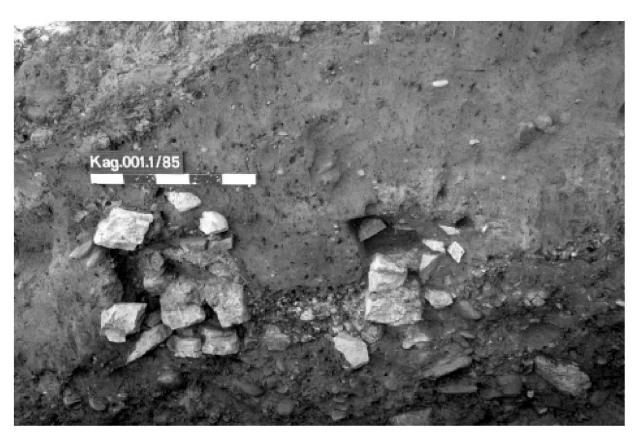
Abb. 6: Kaiseraugst-Hardhof AG. Profil: der obere Kanal.

Parallel zur unteren Wasserleitung, aber ca. 3,40 m höher, verläuft der obere Kanal ebenfalls in Fliessrichtung Kaiseraugst. Seine Sohlenhöhe liegt im östlichsten untersuchten Abschnitt auf einer Höhe von 303,45 m ü. M. Ca. 200 m westlich davon liegt sie nur 8 cm tiefer. Dies entspricht einem durchschnittlichen Gefälle von unter 0,5‰. Das Fundament dieses Kanals ist mit Kalksteinen gebaut. Darüber folgt zwischen den Kanalwangen ein mit Ziegelschrot und Kalksteinsplittern versetzter Mörtelguss. Die Wangen bestehen aus gemauerten, vermörtelten Kalksteinen sowie einer Lage aus längs halbierten römischen Leistenziegeln. Der graue, grob gemagerte Mörtel ist heute meist komplett verwittert. Der nur wenige Zentimeter starke Innenverstrich des Kanals aus feinem Ziegelschrot und Kalkmörtel hat sich nur an wenigen Stellen erhalten. Ein Viertelstab fehlt (Abb. 6).

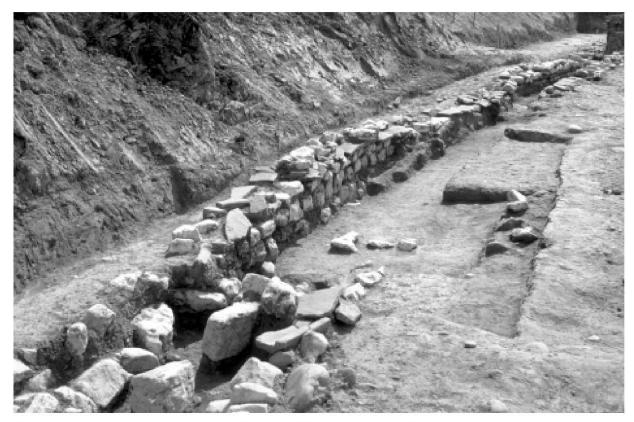
$Abb.\ 7: Kaiseraugst-Hardhof\ AG.\ Das\ besch\"{a}digte,\ vermutlich\ mit\ einer\ Holzleitung\ reparierte\ Teilst\"{u}ck\ des\ oberen\ Kanals.$

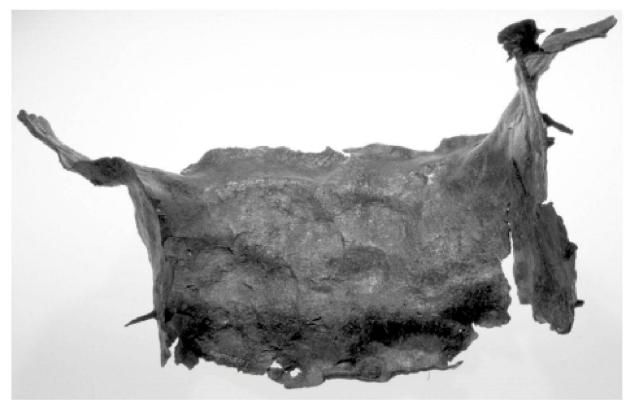
$Abb.\ 8:\ Kaiseraugst-Hardhof\ AG.\ Grosses,\ mit\ Eisenn\"{a}geln\ versehenes\ Bleiblech.\ Wohl\ Teil\ der\ nachtr\"{a}glich\ eingebauten\ Holzleitung.$
