# Zwei römische Wasserleitungen in Kaiseraugst-Hardhof

## Ein Vorbericht

Hermann Huber und Guido Lassau

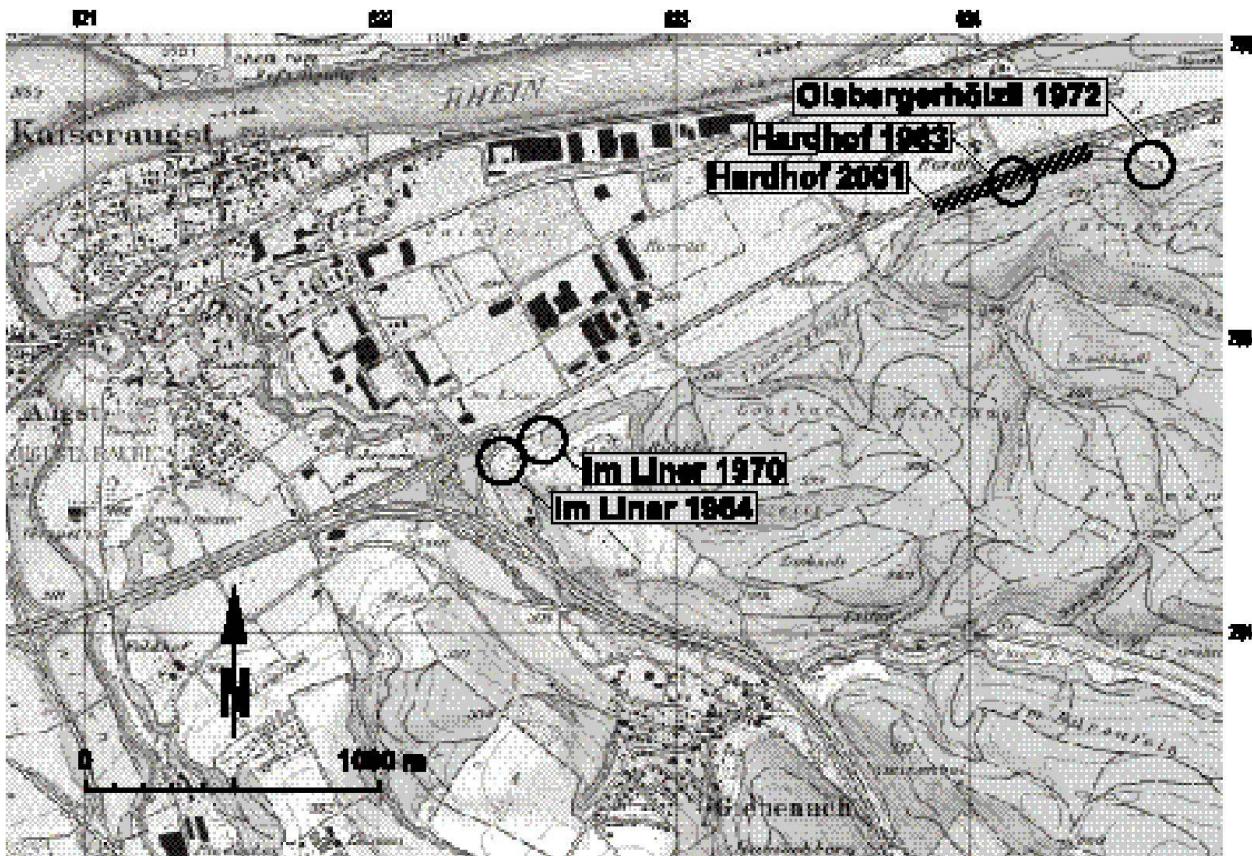
Abb. 1: Kaiseraugst-Hardhof AG 2001. Lage der erwähnten Fundstellen. M. 1: 25 000. Reproduziert mit Bewilligung des Bundesamts für Landestopographie vom 27.03.2002.

Beim oberen Kanal dürfte es sich um die Fortsetzung des bereits 1972 in Rheinfelden im Olsberghölzli resp. 1997 am Klappermattliweg freigelegten Leitungsabschnitts handeln. Der Anfang der Leitung ist immer noch unklar. Wird sie dort durch eine Quellfassung mit Frischwasser gespeisen? Oder erlaubt die angewandte Bautechnik die Aufnahme von seitlich eindringendem Hangwasser<sup>5</sup>? Heute befinden sich im Gebiet des Tannenchopfs mehrere Quellen. Noch immer wird der Hardhof über eine Quellfassung mit Frischwasser versorgt. Ebenfalls noch nicht abschliessend beurteilt werden kann, ob die 1964 und 1970 Im Liner (Anm. 2) untersuchte Wasserleitung die Fortsetzung des oberen Kanals ist. Bautechnik und Masse der beiden Leitungsstücke entsprechen sich nur teilweise. Der Niveauunterschied zwischen der im Hardhof freigelegten oberen Wasserleitung (303,45 m ü. M.) und dem Kanal Im Liner (302,00 m ü. M.) beträgt ca. 1,45 m. Die beiden Befunde liegen rund 2,1 km voneinander entfernt. Bei einem festgestellten durchschnittlichen Gefälle von 0,5% müsste der Niveauunterschied rund 1,05 m betragen. Die beiden Leitungsstücke könnten also aufgrund des berechneten – jedoch stark idealisierten – Gefälles durchaus zusammengehören (Abb. 1).

Die untere Kanalsohle liegt im westlichsten Abschnitt der Ausgrabung rund 3,40 m tiefer als die Sohle des oberen Kanals. Aufgrund der Koten des Hangverlaufs ist es theoretisch möglich, dass die untere Leitung bei einem idealisierten Gefälle von 0,5% ebenfalls in das Gebiet Im Liner führte. Für diese Annahme fehlen jedoch konkrete Hinweise. So wurden beim Autobahnbau 1964 Im Liner nicht zwei, sondern nur eine Wasserleitung dokumentiert (Abb. 1).

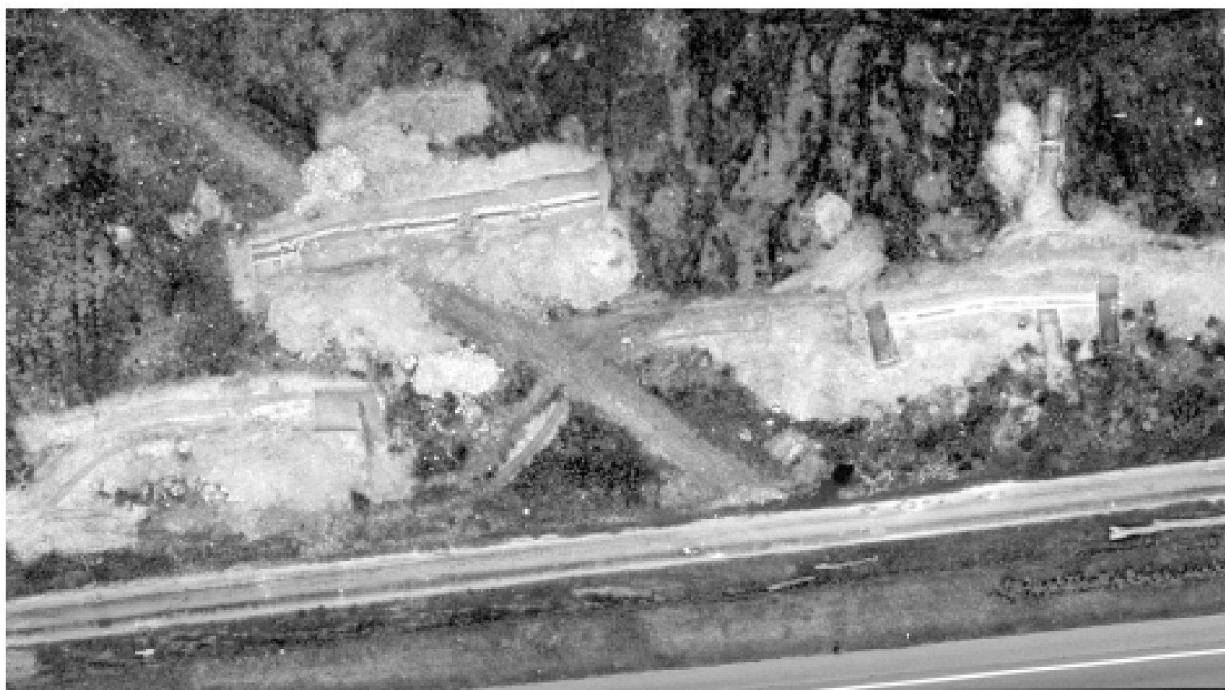
Abb. 2: Kaiseraugst-Hardhof AG. Flugaufnahme: Die beiden römischen Wasserleitungen beim Hardhof.

Bereits beim Bau der Nationalstrasse N3 kam 1963 eine römische Wasserleitung in der Hangböschung des Tannenchofes an der Gemeindegrenze zu Rheinfelden resp. Olsberg zum Vorschein. Diese Wasserleitung wurde von Hans Bögli untersucht und dokumentiert<sup>1</sup>. Deshalb führte die für das Kantonsschulgebiet zuständige Grabungsequipe der Kantonsarchäologie Aargau im Hinblick auf den Neubau des Autobahnzubringers N3/A98 südlich des Hardhofs Sondierungen durch. Der Zubringer soll das deutsche mit dem schweizerischen Autobahnnetz verbinden. Im April/Mai 2001 konnten mit zwölf Sondierschnitten zwei parallel von Ost nach West verlaufende römische Wasserleitungskanäle lokalisiert werden. Im Juli untersuchte die Grabungsequipe die beiden in Richtung Kaiseraugst fliessenden römischen Kanäle auf einer Länge von je 70 m (Abb. 1; 2).

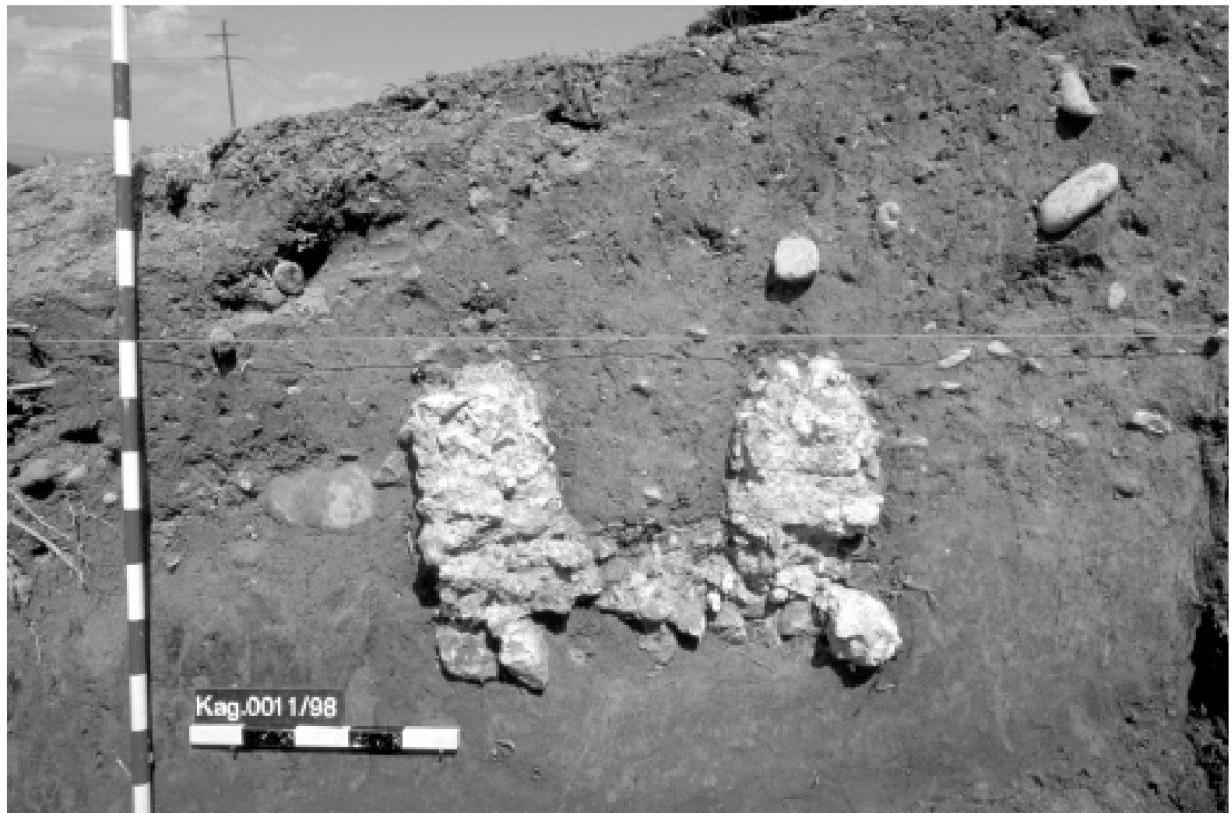
Abb. 3: Kaiseraugst-Hardhof AG. Profil: der untere Kanal.

Der Kanal besitzt ein Kalksteinfundament. Die Sohle und die Wangen bestehen aus gegossenem, terrazzoähnlichem Mörtel. Dieser setzt sich aus Kalk, Kalksteinsplittern und Ziegelstücken zusammen. Der Bau der beiden Kanalwangen dürfte mit Hilfe einer Holzschalung mit vorgegebener lichter Kanalbreite von 32 cm erfolgt sein. In die Holzschalung wurde der Terrazzo gegossen und anschliessend verdichtet (Abb. 3).

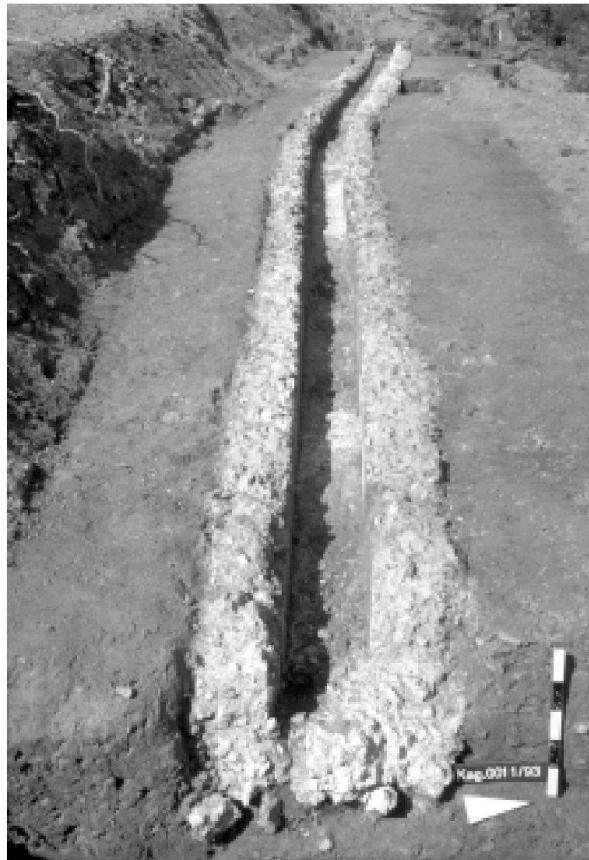
Abb. 4: Kaiseraugst-Hardhof AG. Aufsicht: der untere Kanal.

es keine Hinweise. Auf der ganzen Länge des untersuchten Abschnitts lagen weder im noch neben dem Kanal grössere Steine oder Ziegel. Dies kann dafür sprechen, dass er ursprünglich mit Holzbrettern gedeckt war. Eine amfänglich vermutete Pfählung unter dem Kanalfundament konnte nicht bestätigt werden (Abb. 4).

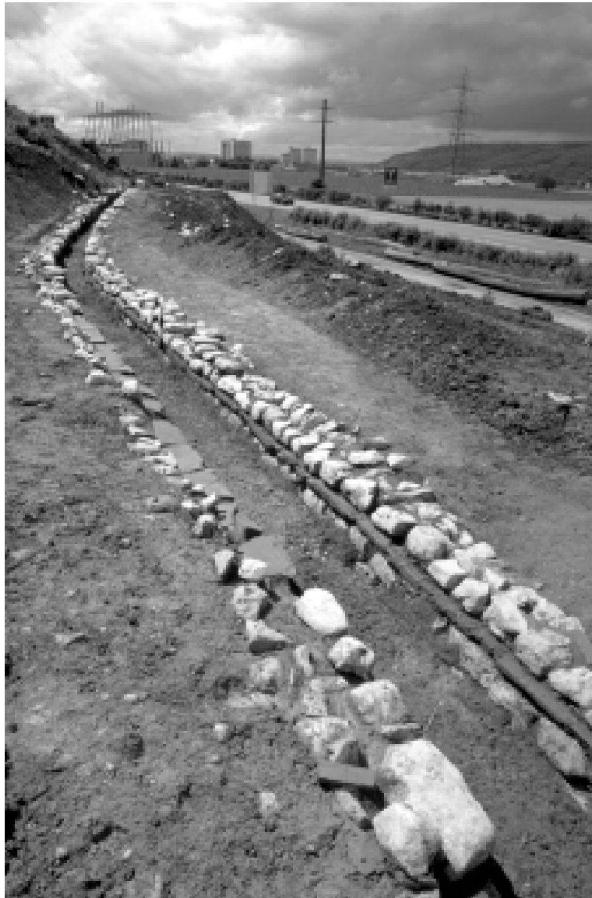
Abb. 5: Kaiseraugst-Hardhof AG. Aufsicht: der obere Kanal.

Eine Abdeckung des Kanals war nicht nachweisbar; vermutlich war auch dieser mit Brettern gedeckt. Absetz- oder Klärbecken wurden ebenfalls nicht festgestellt (Abb. 5). Noch in römischer Zeit dürfte ein Hangrutsch ein Teilstück des oberen Kanals beschädigt haben. Auf einer Länge von rund 9 m fehlte die nördliche Kanalwange (Abb. 7). In der westlichen und in der östlichen Übergangszone zum intakten Kanal fanden sich Bleibleche mit darin steckenden Eisennägeln. Die Bleche dienten wohl zur Abdichtung zwischen dem intakten und dem vermutlich mit Holz reparierten Teilstück (Abb. 8)<sup>4</sup>.

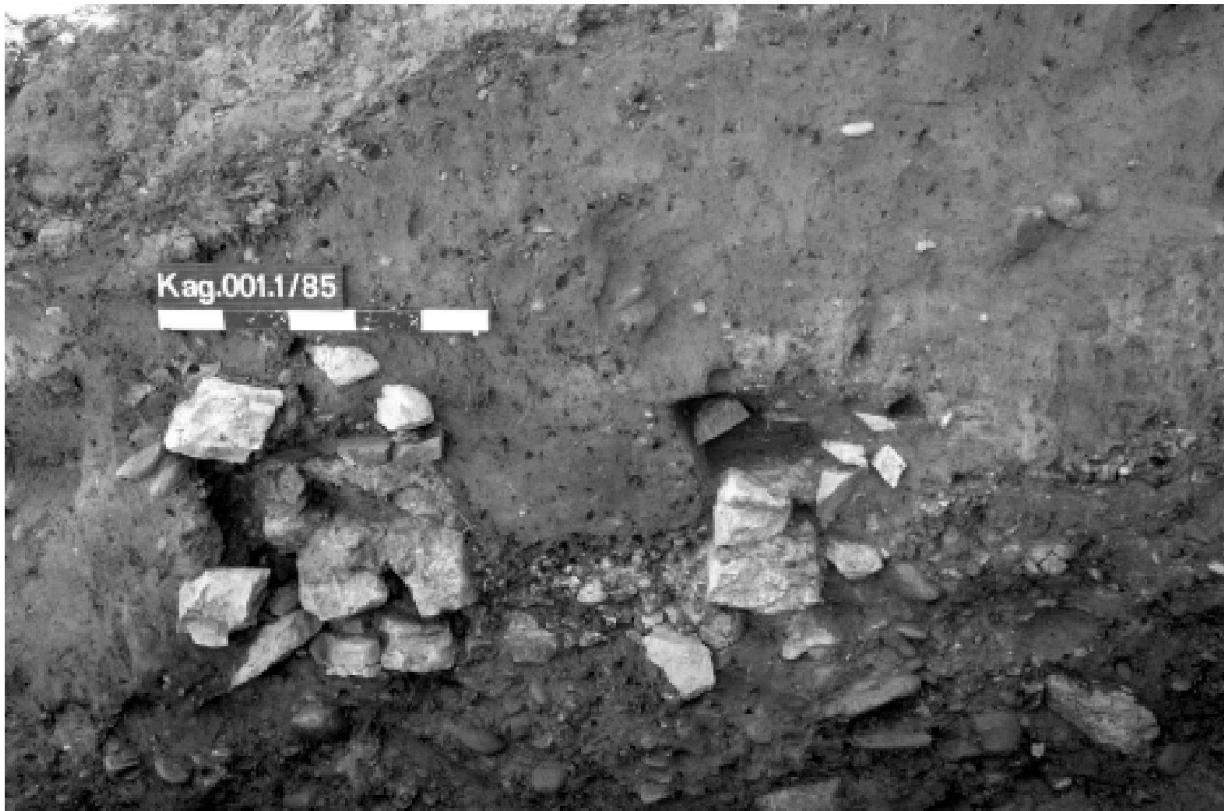
Abb. 6: Kaiseraugst-Hardhof AG. Profil: der obere Kanal.

Parallel zur unteren Wasserleitung, aber ca. 3,40 m höher, verläuft der obere Kanal ebenfalls in Fliessrichtung Kaiseraugst. Seine Sohlenhöhe liegt im östlichsten untersuchten Abschnitt auf einer Höhe von 303,45 m ü. M. Ca. 200 m westlich davon liegt sie nur 8 cm tiefer. Dies entspricht einem durchschnittlichen Gefälle von unter 0,5‰. Das Fundament dieses Kanals ist mit Kalksteinen gebaut. Darüber folgt zwischen den Kanalwangen ein mit Ziegelschrot und Kalksteinsplittern versetzter Mörtelguss. Die Wangen bestehen aus gemauerten, vermörtelten Kalksteinen sowie einer Lage aus längs halbierten römischen Leistenziegeln. Der graue, grob gemagerte Mörtel ist heute meist komplett verwittert. Der nur wenige Zentimeter starke Innenverstrich des Kanals aus feinem Ziegelschrot und Kalkmörtel hat sich nur an wenigen Stellen erhalten. Ein Viertelstab fehlt (Abb. 6).

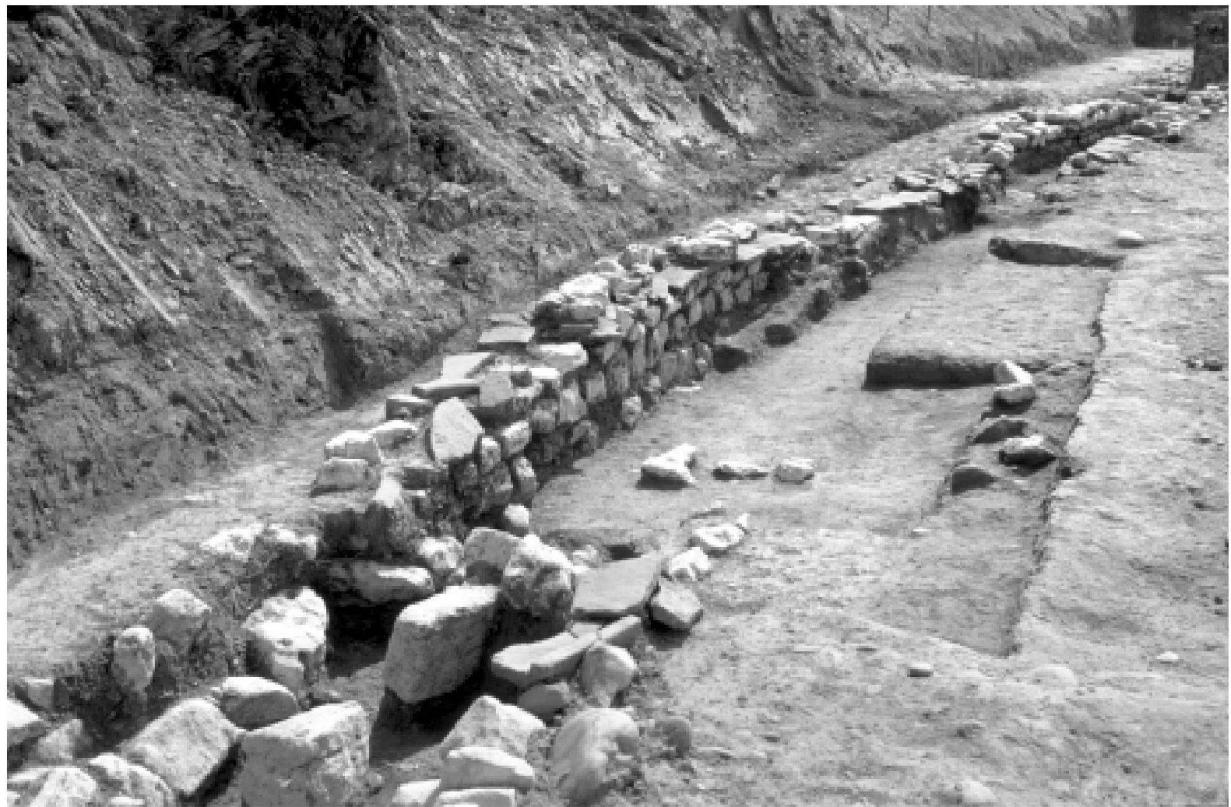
Abb. 7: Kaiseraugst-Hardhof AG. Das beschädigte, vermutlich mit einer Holzleitung reparierte Teilstück des oberen Kanals.

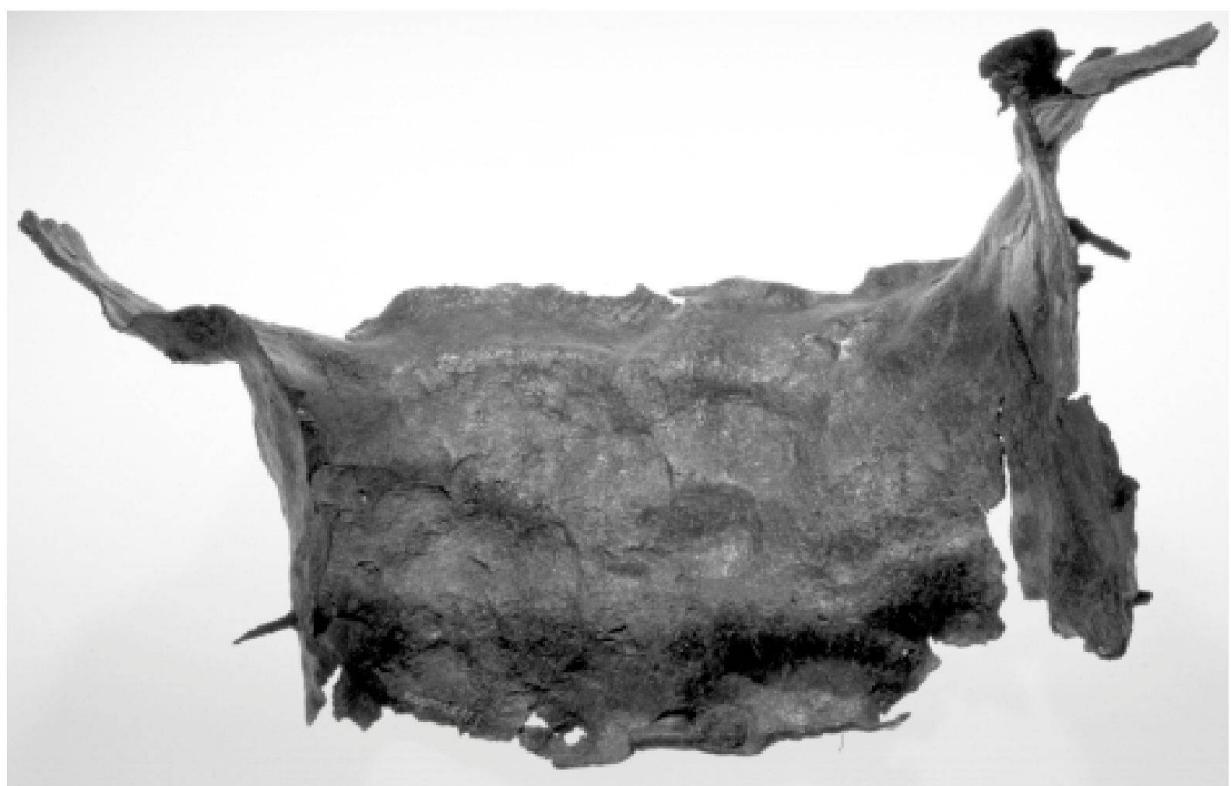
Abb. 8: Kaiseraugst-Hardhof AG. Grosses, mit Eisennägeln versehenes Bleiblech. Wohl Teil der nachträglich eingebauten Holzleitung.
