**Artikel:** Das römische Theater von Augst : Sanierungs- und Forschungsarbeiten

## Das römische Theater von Augst: Sanierungs- und Forschungsarbeiten 2004

Thomas Hufschmid und Ines Horisberger-Matter

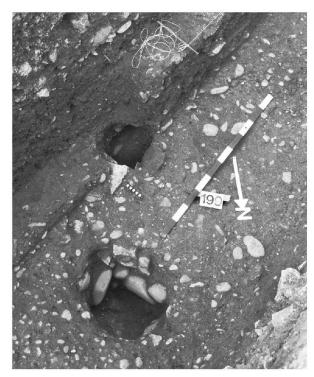
Abb. 2: Augst, Theatersanierung (Grabung 2004.055). Podiumsmauer des Amphitheaters, Westseite. Zwei Pfostenlöcher einer massiven Holzkonstruktion; das vordere mit Resten der sorgfältig eingebrachten Verkeilung aus Kalkbruchsteinen und Kieselwacken.

tigraphisch dem Amphitheater zuweisen lassen. Die Pfosten besassen einen viereckigen Durchmesser von ca. 20 cm × 28 cm und waren, stellenweise mit sorgfältig ausgeführter Verkeilung, in Gruben von rund 55 cm Durchmesser eingetieft (Abb. 2). In einem Fall hat sich das Negativ eines Holzpfostens gar als scharf umrissener Hohlraum im umgebenden lehmig-kiesigen Sediment erhalten (Abb. 3). Der stattliche Durchmesser der Holzpfosten und die tiefe Verankerung im umgebenden Sediment lassen auf eine massive Holzkonstruktion in dieser Zone schliessen. Zu vermuten ist, dass das Amphitheater zumindest in der West-

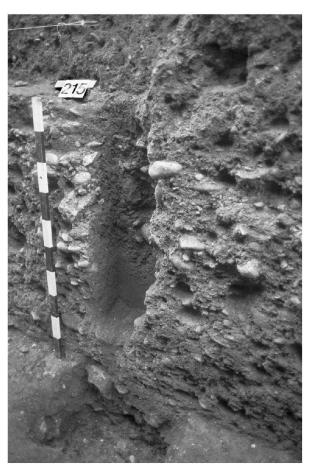
Abb. 3: Augst, Theatersanierung (Grabung 2004.055). Podiumsmauer des Amphitheaters, Westseite. Pfostenloch einer massiven Holzkonstruktion. Die Basis des viereckigen Pfostens mit einem Querschnitt von 20 cm × 28 cm hat sich als Negativ im umgebenden lehmig-kiesigen Sediment erhalten.

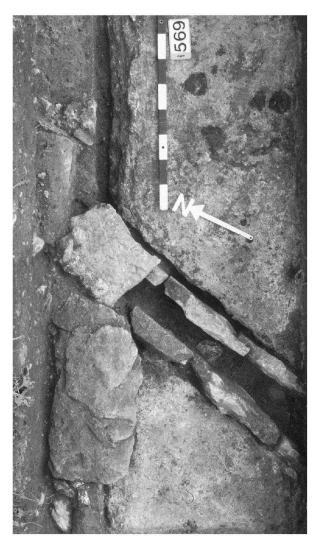
Abb. 8: Augst, Theatersanierung (Grabung 1994.055). Grundlagen zur Erarbeitung eines Auswertungskonzepts. Mörtelmischplatz und mit Bauaktivitäten in Verbindung stehendes Kanälchen vom Bauplatz des jüngeren szenischen Theaters.

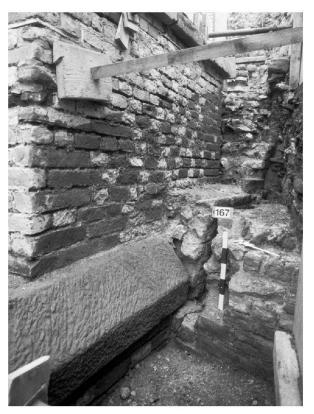
Abb. 10: Augst, Theatersanierung (Grabung 2001.055). Grundlagen zur Erarbeitung eines Auswertungskonzepts. Bauabfolge in Keil 4; einer der Stützpfeiler des jüngeren szenischen Theaters wurde unmittelbar auf die Abbruchkrone der Peripherie des älteren szenischen Theaters aufgesetzt.

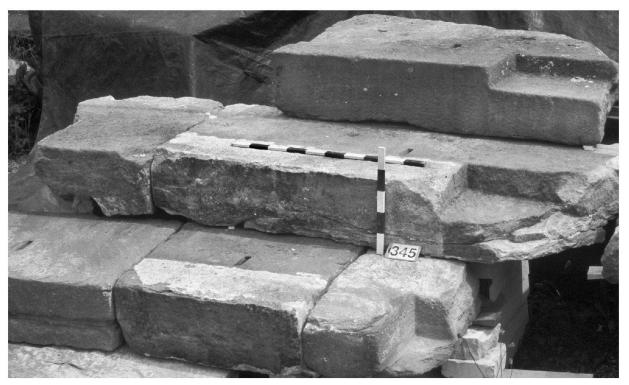
Abb. 12: Augst, Theatersanierung (Grabung 2001.055). Grundlagen zur Erarbeitung eines Auswertungskonzepts. Architekturprobe der cavea des jüngeren szenischen Theaters, unter Verwendung originaler Sitzstufenquader aus Buntsandstein.

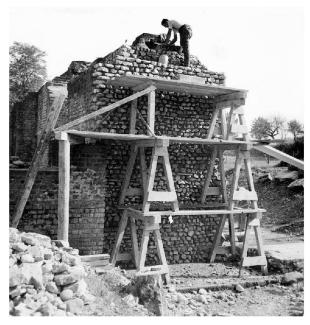
Abb. 20: Augst, Theatersanierung (Grabung 1938.059). Grundlagen zur Erarbeitung eines Auswertungskonzepts. Improvisiertes «Baugerüst» bei den Restaurierungsarbeiten am Nordaditus im Jahre 1938.

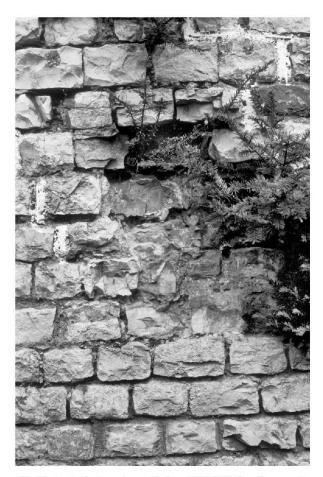
Abb. 21: Augst, Theatersanierung (Grabung 1995.055). Grundlagen zur Erarbeitung eines Auswertungskonzepts. Typisches Schadensbild am Mauerwerk des jüngeren szenischen Theaters; entstanden durch Frostsprengungen und wild wuchernden Pflanzenbewuchs.

Als Ausgangspunkt für die Detailplanung sämtlicher Arbeiten diente ein vorgängig zu den Restaurierungsarbeiten erstelltes Inventar der am Monument feststellbaren Schäden (Abb. 21). Erst die genaue Kenntnis des Schadenbildes erlaubte ein für den jeweiligen Bereich des Theaters adäquates Vorgehen sowie die Evaluation und Entwicklung von geeigneten Materialien. Um das Potential möglicher Fehler zu minimieren, ist es wichtig, dass in diesem Zusammenhang eine intensive Zusammenarbeit mit Spezia-

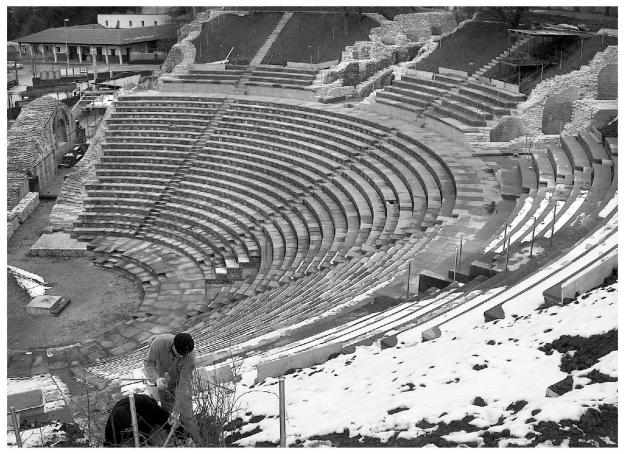
Abb. 23: Augst, Theatersanierung (Grabung 2004.055). Rekonstruktion des Sitzstufenbereichs: Im frisch mit Erde angeböschten Bereich des zweiten Sitzstufenrangs zeichnen sich die Stimbretter der Treppenläufe, die im oberen, nicht mit Sitzstufenkörben rekonstruierten Teil von Rang 2 provisorisch erscheinen sollen, noch überdeutlich ab. Blick von Osten.

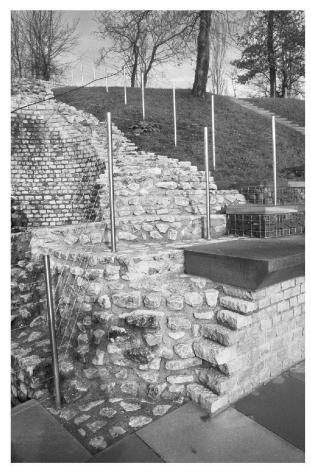
Abb. 26: Augst, Theatersanierung (Grabung 2004.055). Rekonstruktion des Sitzstufenbereichs: Eine Absturzsicherung aus gespannten Drahtseilen fügt sich optisch in den Sitzstufenbereich ein und gewährleistet die Sicherheit der zukünftigen Besucherinnen und Besucher.

Im gesamten Sitzstufenbereich sind ausserdem die aus Sicherheitsgründen notwendigen Absturzsicherungen montiert worden. Nach intensiven Diskussionen sowohl auf Baukommissionsebene als auch mit Vertretern der Eidgenössischen Kommission für Denkmalpflege fiel der Entscheid zu Gunsten einer gespannten Drahtseilkonstruktion (Abb. 26)69. Um das Geländer optisch möglichst zurückhaltend zu gestalten, wurden die nur 4 mm dicken Drahtseile mit Anpressgewinden ausgestattet. Diese wurden direkt in die Chromstahlpfosten oder in die zum Spannen der Seile benötigten Wantenspanner eingeschraubt. Die einzelnen Drahtseile im vertikalen Abstand von 0,12 m übernehmen jeweils den Winkel der Sandsteinstufen, Böschungen und Kernmauerabbrüche. Mit einer Gesamthöhe von 0,9 m gewährleisten sie die Sicherheit für die zukünftigen Besucherinnen und Besucher des Theatergeländes.

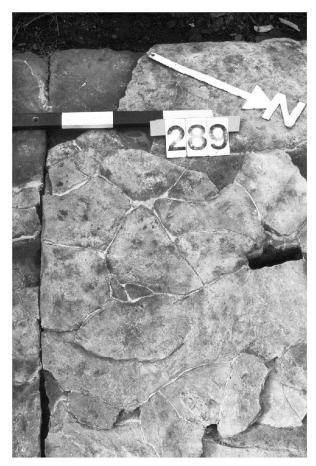
Abb. 32: Augst, Theatersanierung (Grabung 2004.055). Sandsteinschwelle zum Westcarcer (MR 261): Die in vielen Teilstücken abgespaltene Oberfläche des Schwellenquaders aus feinkörnigem Buntsandstein wurde in aufwändiger Feinarbeit restauriert. Die auf der Oberfläche ablesbaren Baudetails können so weiterhin nachvollzogen werden. Im Verlauf der Arbeiten zur Umgebungsgestaltung wird die Sandsteinschwelle mit Erde überschüttet und so zusätzlich vor mechanischer Abrasion geschützt werden.

Rissinjektionen an den dichten Muschelkalkquadern und weitere Verbindungen, die keine hydraulischen Eigenschaften aufweisen müssen, werden vermehrt Sika-Produkte eingesetzt (Abb. 31; 32)<sup>85</sup>.

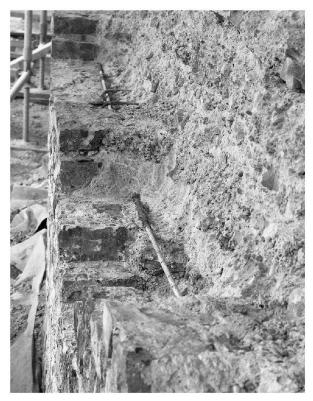
Abb. 33: Augst, Theatersanierung (Grabung 2004.055). Peripheriebereich Keil 3 (MR 58), Arbeitsstand vor Beginn der Aufmauerungsarbeiten: Beispiel einer Eisenarmierung aus den 1940er Jahren.

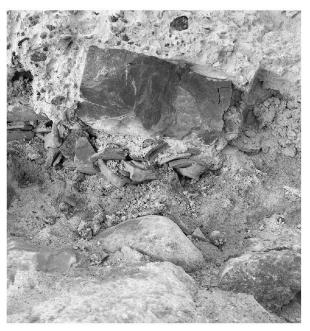
Abb. 34: Augst, Theatersanierung (Grabung 2004.055). Peripheriebereich Keil 3 (MR 58), Arbeitsstand vor Beginn der Aufmauerungsarbeiten: Ausschnitt aus dem Bereich der Restaurierungsarbeiten aus den 1940er Jahren mit «entsorgter» Grabungskeramik.

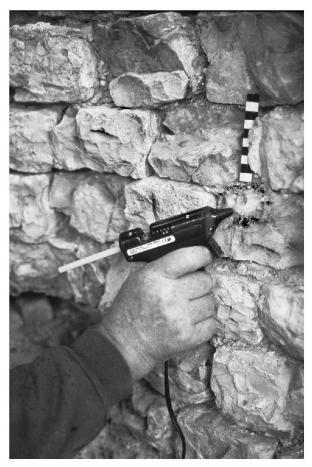
Abb. 39: Augst, Theatersanierung (Grabung 2004.055). Peripheriebereich Keil 3, Mauerinnenschale des Entlastungsbogens MR 131. Detail der Feinrestaurierung von Mauerschalen: Vor dem Ausinjizieren von Haarrissen in den Muschelkalkquadern der Mauerschale mit einem Injektionsharz werden mögliche Flüssigkeitsaustritte mit einem Heisssiegelkleber abgedichtet. Maurer Max Heid mit der Klebepistole.

Jahr entsprechend den neuen Erkenntnissen modifiziert. Der bereits bei der Mauerschalensanierung an der Peripherie von Keil 4 eingesetzte Heisssiegelkleber<sup>88</sup> erwies sich als kurzfristige Dichtungsmasse in Zusammenhang mit Injektionen in die Haarrisse der Schalenquäderchen auch hier als sehr hilfreich.

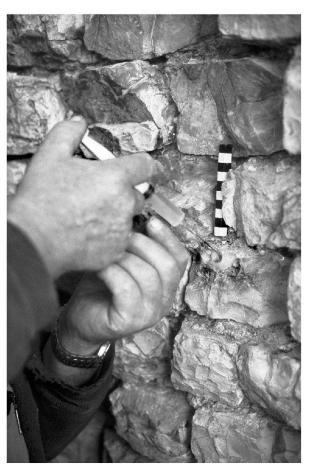
Abb. 40: Augst, Theatersanierung (Grabung 2004.055). Peripheriebereich Keil 3, Mauerinnenschale des Entlastungsbogens MR 131. Detail der Feinrestaurierung von Mauerschalen: Mit einer Spritze wird das Injektionsharz durch den ebenfalls mit dem Heisssiegelkleber ausgebildeten «Trichter» in die Haarrisse eines Schalenquaders gepresst.

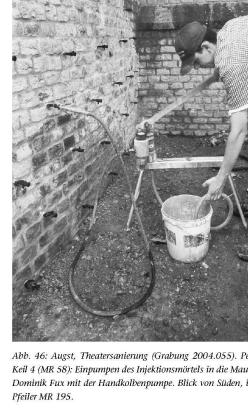
Abb. 46: Augst, Theatersanierung (Grabung 2004.055). Peripheriebereich Keil 4 (MR 58): Einpumpen des Injektionsmörtels in die Mauerkluft; Maurer Dominik Fux mit der Handkolbenpumpe. Blick von Süden, im Hintergrund

Vor dem Bohren der Löcher für die Aufnahme der Packer92 zum Einbringen des Injektionsgutes (Abb. 44) wurden alle antiken Fugmörtelpartien an den erwähnten Mauerpartien gesichert und defekte Schalenquader so weit wie möglich geklebt (Abb. 45). Anstelle des bisher verwendeten Ledan-/Sand-Gemisches wurde auch hier die durch die Theaterbauhütte modifizierte Mörtelmischung<sup>93</sup> verwendet; Haarrisse in den sehr dichten Kalkstein-Handquadern wurden mit dem Injektionsharz Sikadur-52 gefüllt<sup>94</sup>. Die anfangs eingesetzten Packer der Firma Desoi GmbH in Kalbach/D mit einer Austrittsöffnung von 0,2 cm erwiesen sich für die Körnung unserer Mörtelmischung als zu fein und wurden bald durch Aluminiumröhrchen mit einem Innendurchmesser von 0,9 cm ersetzt. Dem Rat von Reinhold Elenz folgend wurden die zu injizierenden Mauerbereiche mit einer Mischung von Wasser und Alkohol im Verhältnis 1:1 gut vorgenetzt. Die Beimischung von Alkohol ist äusserst hilfreich, da sie bestehende Oberflächenspannungen im maroden Mauerwerk zu reduzieren vermag. Eventuelle Wasseraustritte zeigen bei dieser Gelegenheit zudem undichte Stellen in der bereits gesicherten Mauerschale an, die vor Beginn der Injektionsarbeiten unbedingt abgedichtet werden müssen. Für diese Arbeit hat sich ein handelsüblicher Heisssiegelkleber<sup>95</sup> hervorragend bewährt: Das Material lässt sich nach Abschluss der Arbeiten rückstandslos wieder vom Stein abziehen.

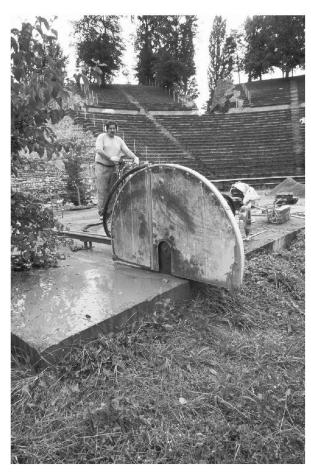
Abb. 48: Augst, Theatersanierung (Grabung 2004.055). Orchestrabereich: Durch die Firma Stark-Betonbohren, CH-4133 Pratteln, wird die Betonplatte des Kranfundaments mittels eines riesigen Fräsblattes zu Stücken von 1,5 Tonnen Gewicht zersägt.
