Zeitschrift: Jahresberichte aus Augst und Kaiseraugst
Herausgeber: Augusta Raurica
Band: 27 (2006)

Artikel: Das römische Theater von Augst : Sanierungs- und Forschungsarbeiten 2005
Autor: Hufschmid, Thomas / Horisberger-Matter, Ines
DOI: <https://doi.org/10.5169/seals-395687>

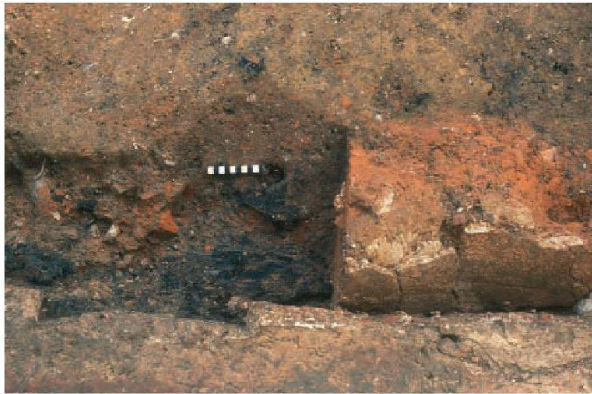
Abb. 19: Augst, Theatersanierung (Grabung 2005.055). Sondagen nordwestliches Vorgelände. Lehmfachwerkwand MR 388; Blick von Norden. Verkohlter Rest des Schwellbalkens im Türbereich mit weitgehend in situ verbliebenem, leicht nach Süden abgekipptem Teil der Lehmwand, an dessen Fuss sich noch grössere Reste von weiss getünchtem Verputz erhalten haben. Am linken unteren Bildrand, im Ziegelmosaikboden der Negativabdruck des westlichen Teils der Türrahmung mit verkohlten Resten der stehenden Hölzer.

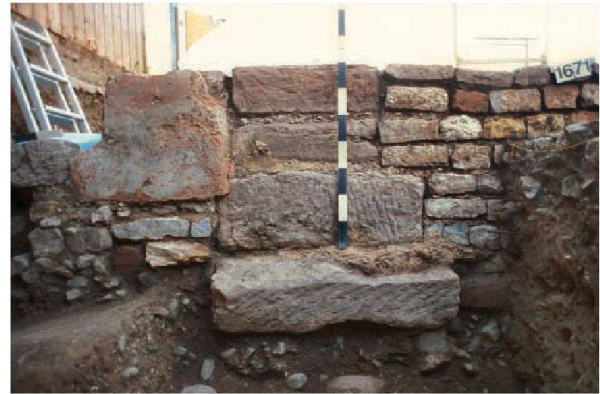
Abb. 25: Augst, Theatersanierung (Grabung 2005.055). Sondagen nordwestliches Vorgelände. Hof/Garten 5; Blick von Osten. Ansicht an das Südende von Mauer 384 mit Eckverstärkung aus Buntsandsteinquadern; im Süden nachträglich daran angebaut Mauer 386. In der linken Bildhälfte die Buntsandsteinschwelle der Verbindungstür zwischen Raum 3 und dem Hof/Garten 5; rechts daneben Reste des hofseitigen, rot bemalten Aussenputzes, der nachweislich an Mauer 384 nicht vorhanden war.

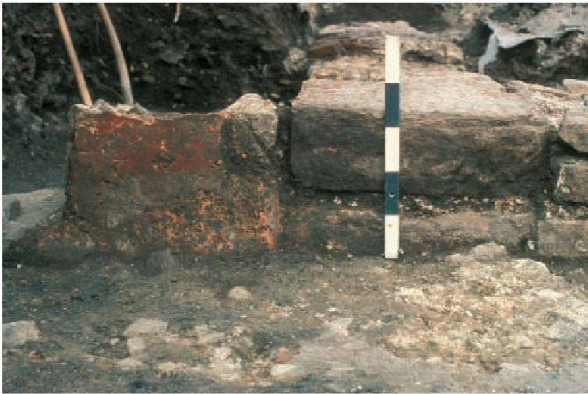
Abb. 26: Augst, Theatersanierung (Grabung 2005.055). Sondagen nordwestliches Vorgelände. Hof/Garten 5; Blick von Westen. Ausschnitt von Abb. 25; Situation auf der Höhe des Kiesbelags (im Bild nicht sichtbar), der als Gehniveau von Hof/Garten 5 diente. Deutlich erkennbar ist, wie der rot bemalte Aussenputz von Mauer 386 schräg gegen die Sandsteinecke von Mauer 384 abgestrichen ist und auch in antiker Zeit nie über die Sandsteine gereicht hat.

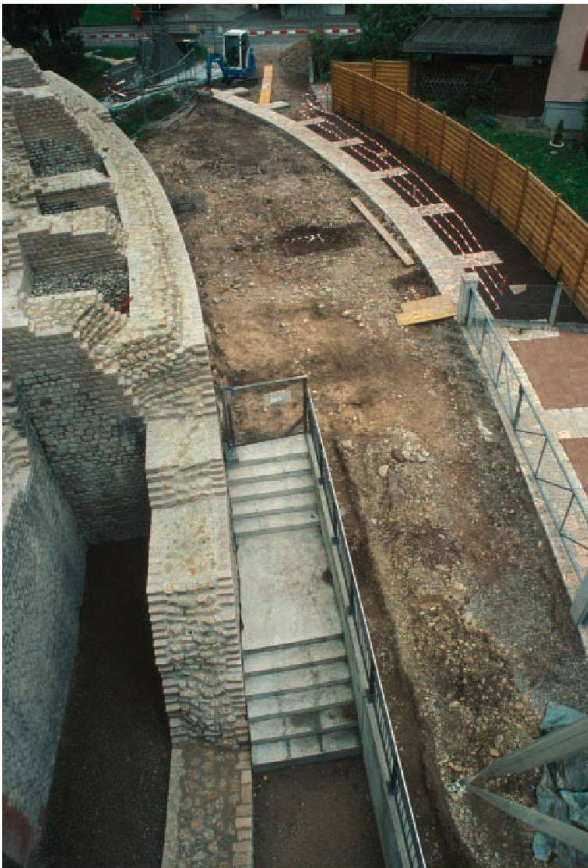
bauliche Elemente wie Gartenmauern und Garageneinfahrten war diese Markierung bis jetzt jedoch in einzelnen Abschnitten unterbrochen und somit zum Teil schwer lesbar. Das Entgegenkommen der Stiftung Pro Augusta Raurica, der Eigentümerin der Liegenschaft Giebenacherstrasse 24, ermöglichte nun eine ununterbrochene Weiterführung der Bodenmarkierung auch im südöstlichen Teil des Theatergeländes (Abb. 43). Mit dem Abbruch des bestehenden Gartenmüerchens der erwähnten Liegenschaft und der Entfernung der alten Tujahecke konnte die Lesbarkeit des Grundrisses des ersten Theaters deutlich verbessert werden – auch ergab sich durch eine Verschiebung der Gartengrenze nach Osten eine gewinnbringende Distanz zur restaurierten Peripherie des zweiten szenischen Theaters.

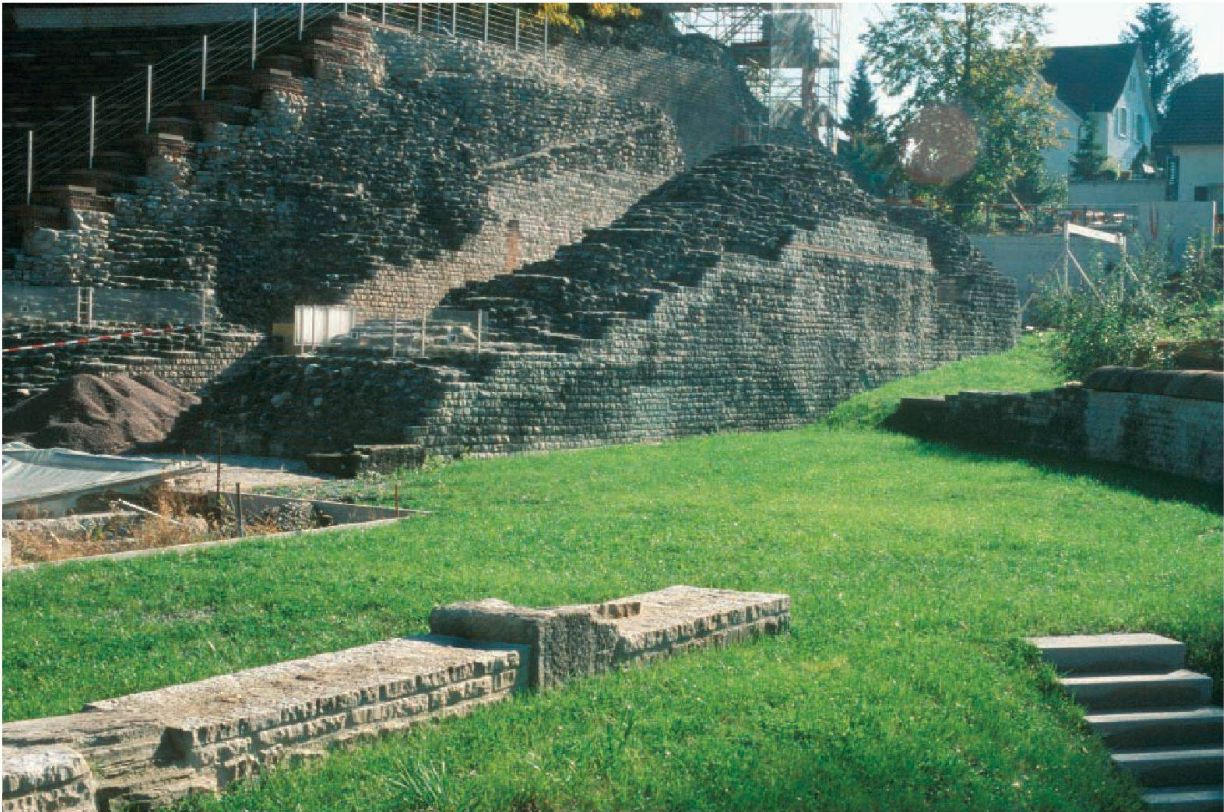
Abb. 46: Augst, Theatersanierung (Grabung 2005.055). Geländegestaltung Arenabereich, Südteil. Zone mit südlicher Aditusmauer 44 und Podiumsmauer des Amphitheaters; deutlich erkennbar ist der Geländeanstieg in Richtung Süden.

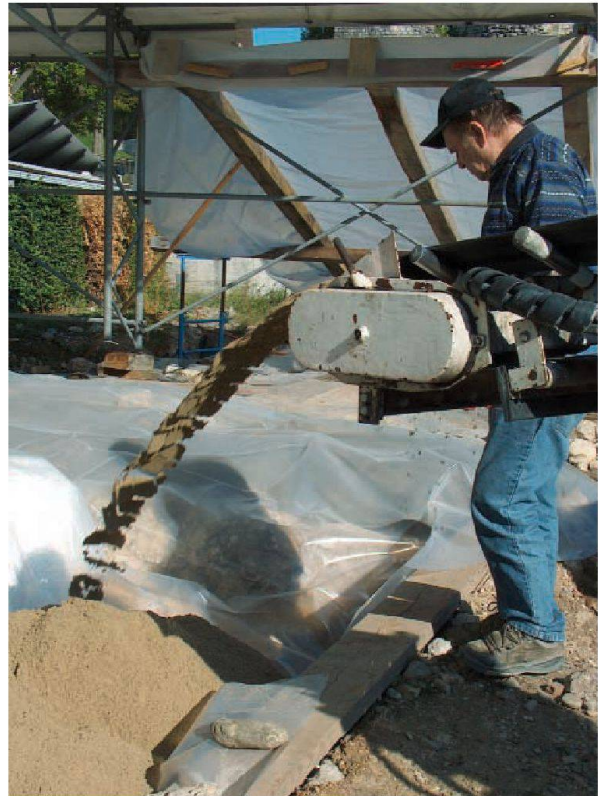
Abb. 51: Augst, Theatersanierung (Grabung 2005.055). Ziegelmosaikboden im nordwestlichen Theater-Vorgelände. Aufbau der provisorischen Wintersicherung, Einbringen der Sandschicht als oberflächlicher Schutz gegen Niederschlagswasser und Wind; zum Einsatz kommt ein Lastwagen mit Förderband der Fa. E. Frey AG, Kaiseraugst.
