Zeitschrift: Jahresberichte aus Augst und Kaiseraugst

Herausgeber: Augusta Raurica

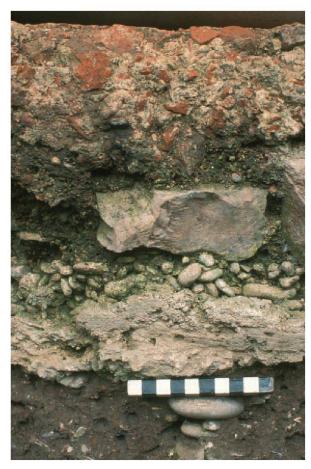
Abb. 12: Augst, Theatersanierung (Grabung 2005.055). Sondagen nordwestliches Vorgelände. Ziegelmosaikboden in Raum 2, Ansicht von Süden; Aufbau des Bodenbelags und der Unterkonstruktion. Unter der in dieser Zone ca. 8 cm mächtigen opus signinum-Schicht folgt eine Packung aus grossen Kalkbruchsteinen, darunter ein 4–5 cm starkes Bett aus leicht mit Kalk gebundenem Kies; am unteren Bildrand ein Kalkmörtelrest mit Holznegativ (vom Versetzen des Schwellbalkens resp. Verputzen der Lehmwand MR 388?).

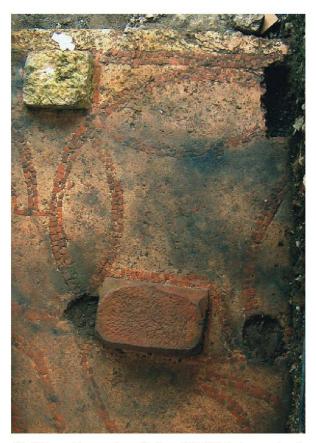
Abb. 17: Augst, Theatersanierung (Grabung 2005.055). Sondagen nordwestliches Vorgelände. Ziegelmosaikboden in Raum 2; Detail des südwestlichen Eckmedaillons mit den sekundär eingesetzten Quadern einer bis jetzt nicht genauer bekannten baulichen Konstruktion. Deutlich ist der Versuch erkennbar, den Kreissegmentdekor nach dem Versetzen des Sandsteinquaders wiederherzustellen; die Quaderrahmungen und einzelnen Linien des Dekors wurden mit roter Farbe nachgemalt. Am rechten Bildrand oben das Raubloch eines weiteren Steinquaders, in der unteren Bildhälfte, beidseits des Sandsteinquaders, zwei Pfostenlöcher, vermutlich aus der Zeit nach Aufgabe des Bodens.

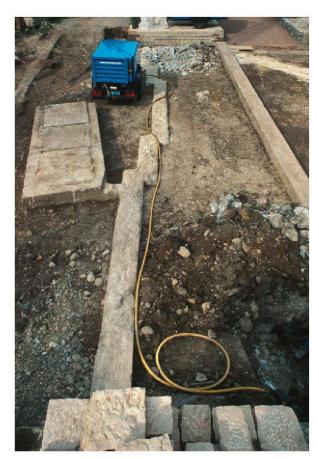
Abb. 44: Augst, Theatersanierung (Grabung 2005.055). Bühnenbereich zwischen MR 1 und MR 44. Reste der Bühnenkonstruktion aus den 1930er Jahren für die Aufführung des «carmen saeculare» von Horaz.

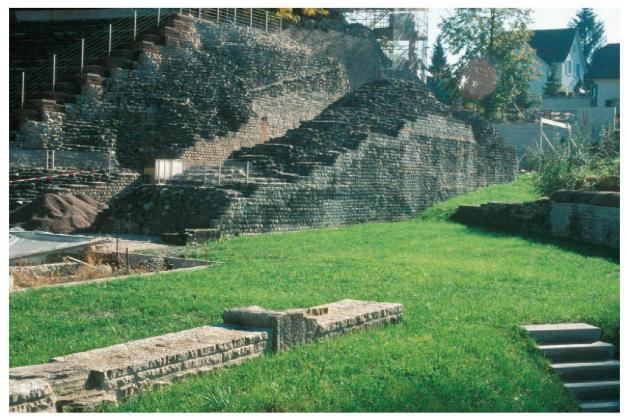
Abb. 46: Augst, Theatersanierung (Grabung 2005.055). Geländegestaltung Arenabereich, Südteil. Zone mit südlicher Aditusmauer 44 und Podiumsmauer des Amphitheaters; deutlich erkembar ist der Geländeanstieg in Richtung Süden.

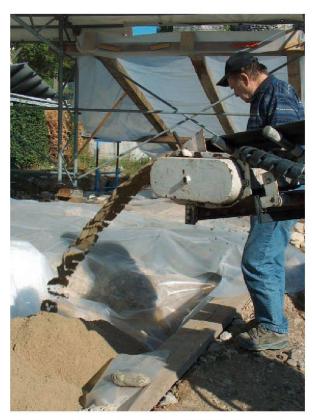
Abb. 51: Augst, Theatersanierung (Grabung 2005.055). Ziegelmosaikboden im nordwestlichen Theater-Vorgelände. Aufbau der provisorischen Wintersicherung, Einbringen der Sandschicht als oberflächlicher Schutz gegen Niederschlagswasser und Wind; zum Einsatz kommt ein Lastwagen mit Förderband der Fa. E. Frey AG, Kaiseraugst.

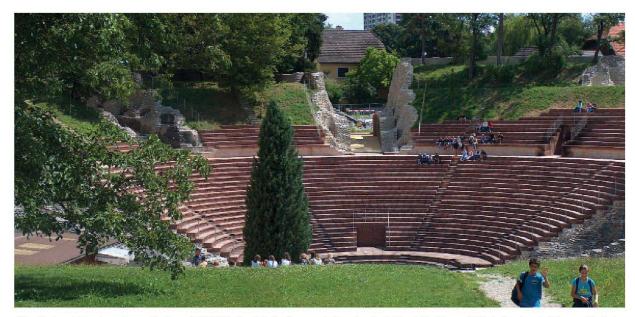
Abb. 52: Augst, Theatersanierung (Grabung 2005.055). Am 5. Juli nehmen erste Besucher die fertiggestellte Zone mit Sitzstuferrekonstruktion und Bodenbelag im Mittelvomitorium in Besitz; Übersicht von Westen.
