Artikel: Das römische Theater von Augst : Sanierungs- und Forschungsarbeiten 2006
Autor: Horisberger-Matter, Ines
DOI: <https://doi.org/10.5169/seals-395697>

Das römische Theater von Augst: Sanierungs- und Forschungsarbeiten 2006

Im Hinblick auf den für Januar 2007 festgelegten Übergabetermin des Theaters vom Hochbauamt des Kantons Basel-Landschaft in die Kompetenz von Augusta Raurica lag der Schwerpunkt der im vergangenen Jahr ausgeführten Arbeiten bei der Umgebungsgestaltung. Nebst der Begrünung grosser Partien der gesamten Anlage konnte die Monumentenbeleuchtung realisiert werden, auch wurde die Wegführung entsprechend dem in Zusammenarbeit mit den Konsulenten der Eidgenössischen Kommission für Denkmalpflege erarbeiteten Konzept angelegt.

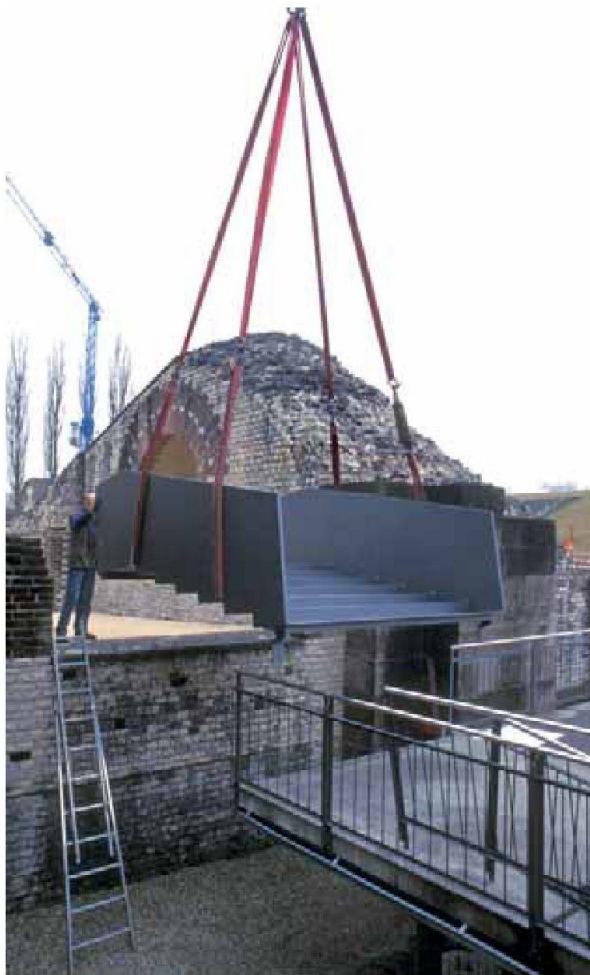
Abb. 3: Augst, Theatersanierung (Grabung 2006.055). Eine Brückenkonstruktion aus Stahl wird mit dem Pneukran an ihren Platz zwischen Kioskplattform und Nordaditus gebracht, so dass in Zukunft die Besucherinnen und Besucher entlang der antiken Zugangsachsen in die Orchestra gelangen können.

Der Beginn der Arbeiten wurde durch die ungewöhnlich lang andauernde Frostperiode und den extrem starken Schneefall vom März 2006 verzögert. Einzig eine im Auftrag des Architekturbüros W. Hartmann, Basel¹, durch die Firma Preiswerk und Esser² hergestellte Brückkonstruktion aus Stahl wurde noch im Februar 2006 und vor dem Ausbau des grossen Mergelplatzes im nordwestlichen Vorfeld des Theaters³ mittels eines grossen Pneukranks an ihren Platz zwischen Kioskplattform und Nordaditus versetzt (Abb. 3). Über eine neue Betontreppe, die vom Platz des ehemaligen Skulpturengartens von Nordwesten her zur Kioskplattform herabführt, werden die Besucherinnen und Besucher nun über die Stahlbrücke zum Nordaditus geführt. Die genaue Form der Brückkonstruktion wurde mit den Konsulenten der Eidgenössischen Kommission für Denkmalpflege auf der Basis eines Holzmodells im Massstab 1:1 diskutiert und vor Ort detailliert festgelegt. Durch eine geringe Verschiebung der Brückenauflage ge-

gen Süden konnte zudem eine wesentliche Entlastung der nördlichen Mauerschale der Aditusmauer MR 7 erreicht werden. Weiche Neoprenunterlagen verhindern punktuelle Druckstellen und sorgen für eine möglichst ganzflächige Verteilung der Last. Da der Brückenkörper nur an der Kioskplattform verankert wurde, konnte eine Verletzung der über dem antiken Mauerkörper aufgetragenen und mit der ruinenhaft erscheinenden modernen «Verschleisschicht» überdeckten wasserdichten Schutzschicht⁴ vermieden werden.

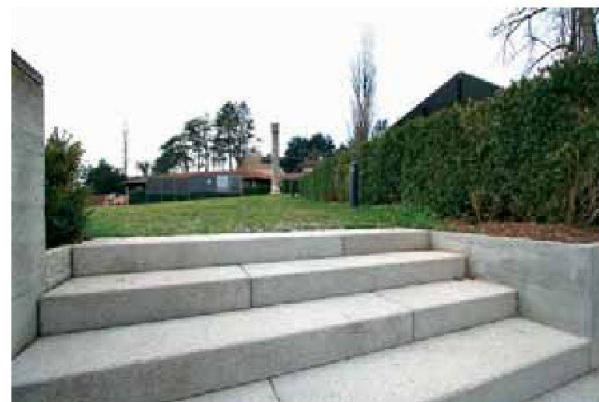
Abb. 4: Augst, Theatersanierung (Grabung 2006.055). Der neu gestaltete Versammlungsplatz im nordwestlichen Theater-Vorfeld.

Im Hinblick auf die geplante Besucherführung entlang der antiken Zugangswege zum Nordaditus wie auch zur Schaffung eines «Versammlungsplatzes» mit Informationstafeln beschloss das Vermittlungskomitee von Augusta Raurica eine Umgestaltung des nordwestlichen Theater-Vorfelds. Die bislang ausgestellten Kunststeinkopien von römischen Skulpturen und die begrünte Pergola mussten einem grossen offenen Platz weichen, der an drei Seiten von einer niedrigen Buchsbaumhecke begrenzt wird. Um Schäden durch das Wurzelwerk der Büsche an den antiken Strukturen zu vermeiden, wurden die Buchspflanzen neu in grosse Betontröge eingepflanzt. Die Betonwannen dienen gleichzeitig als Verankerung für die Befestigung der Informationstafeln am Südrand des Platzes (Abb. 4).

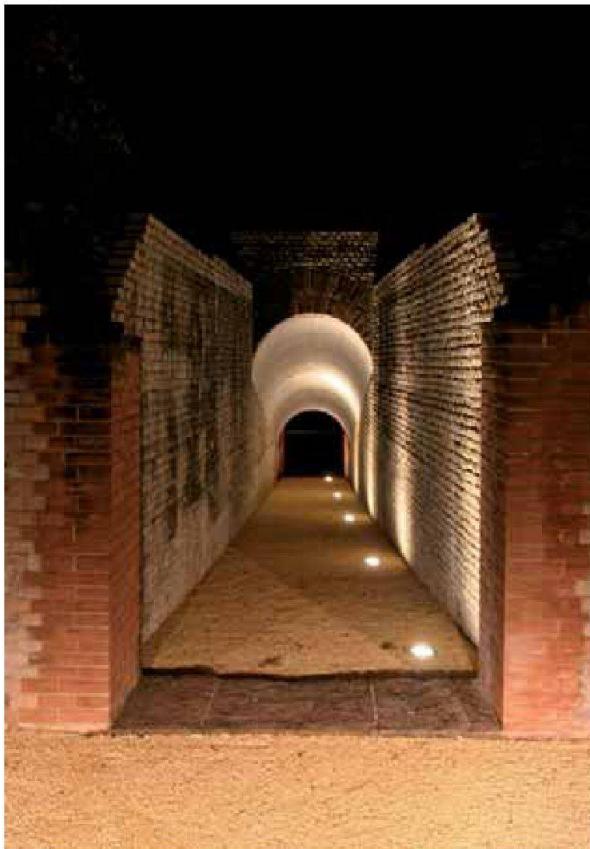
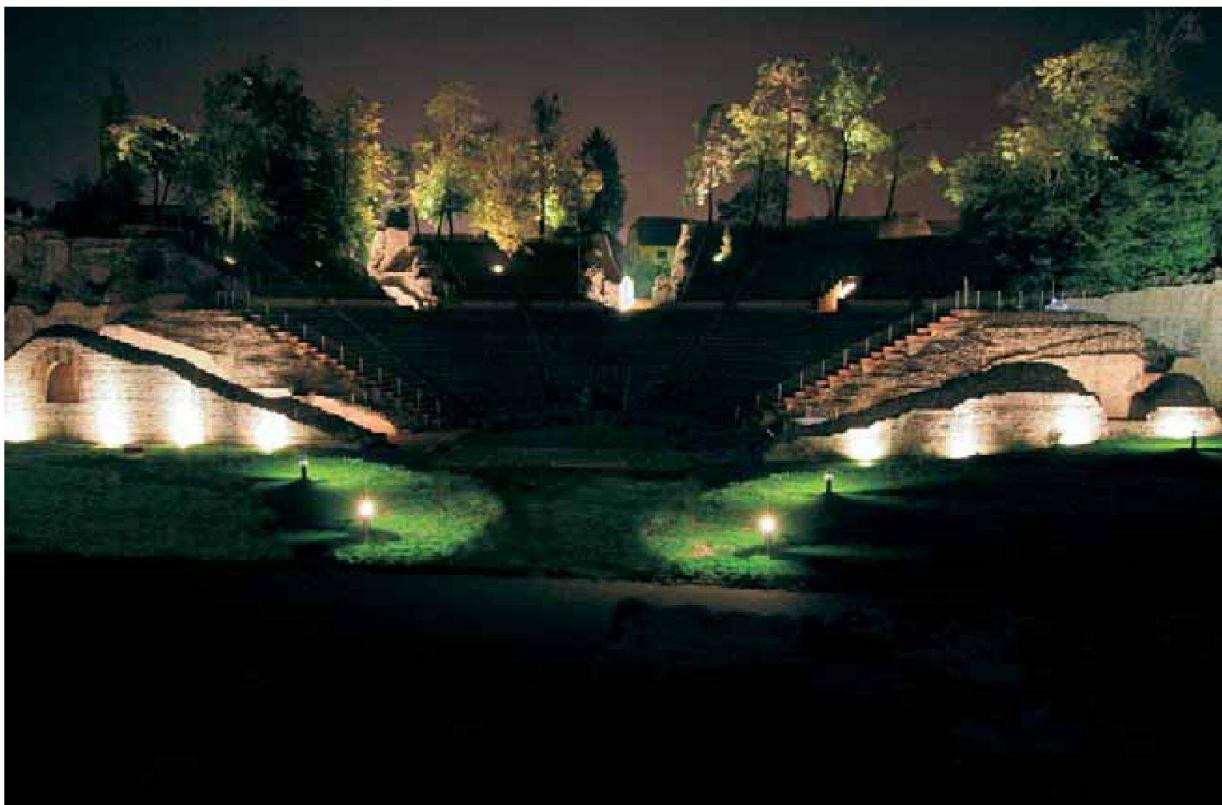
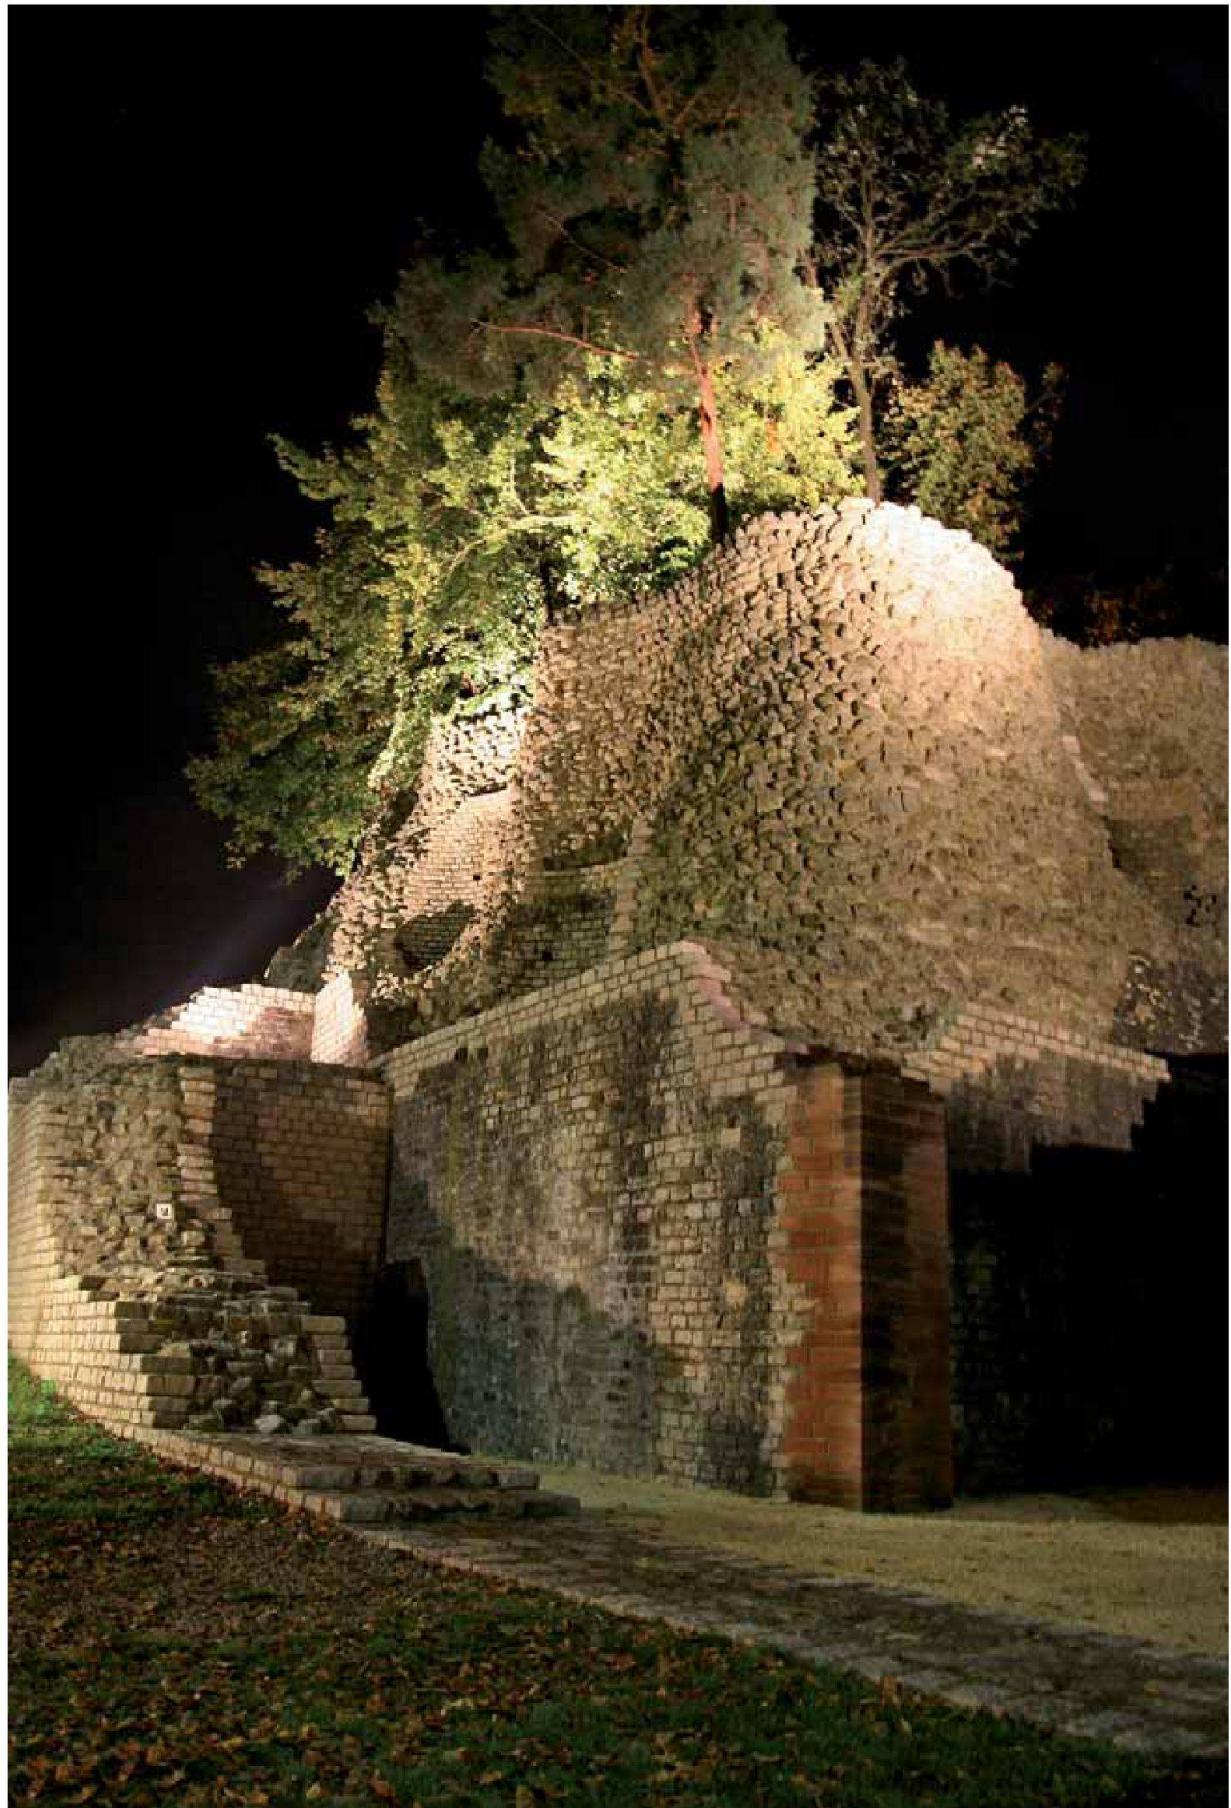
Abb. 5: Augst, Theatersanierung (Grabung 2006.055). Monumentenbeleuchtung, Blick von der Peripherie durch das so genannte Südost-Vomitorium.

Abb. 6: Augst, Theatersanierung (Grabung 2006.055). Monumentenbeleuchtung. Vom Schönbühltempel aus gesehen bietet das beleuchtete Theater einen imposanten Anblick.

Abb. 7: Augst, Theatersanierung (Grabung 2006.055). Monumentenbeleuchtung. Eingang zum Mittelvomitorium. Von unsichtbaren Scheinwerfern angestrahlt, recken sich Mauerwerk und Baumbestand effektvoll zum Himmel.

Die in total 14 Schaltkreisen zusammengefasste *Beleuchtung* ist sowohl vom Elektro-Hauptverteilkasten in der Betonstützmauer der Südhalde als auch über einen mobilen Steuerschaltkoffer steuerbar. Der Koffer lässt sich im Elektrokasten im Sitzstufenbereich Rang 1 (Altarnische) oder im Kasten in der Nordseite der Nordflanke des Mittelvomitoriums (Keil 2, Rang 3) anschliessen. Gemäss einem Beschluss der Baukommission ist die Beleuchtung des Monuments ausschliesslich für Aufführungen reserviert. Einzig die Pollerleuchten entlang der Peripherie werden, in Absprache mit den Anwohnerinnen und Anwohnern der benachbarten Liegenschaften, täglich bis nach Mitternacht und erneut am Morgen ab ca. 5.00 Uhr den um das Theater führenden Weg beleuchten. Gesteuert werden diese Wegleuchten über Impulse der Straßenbeleuchtung (Abb. 5–7).

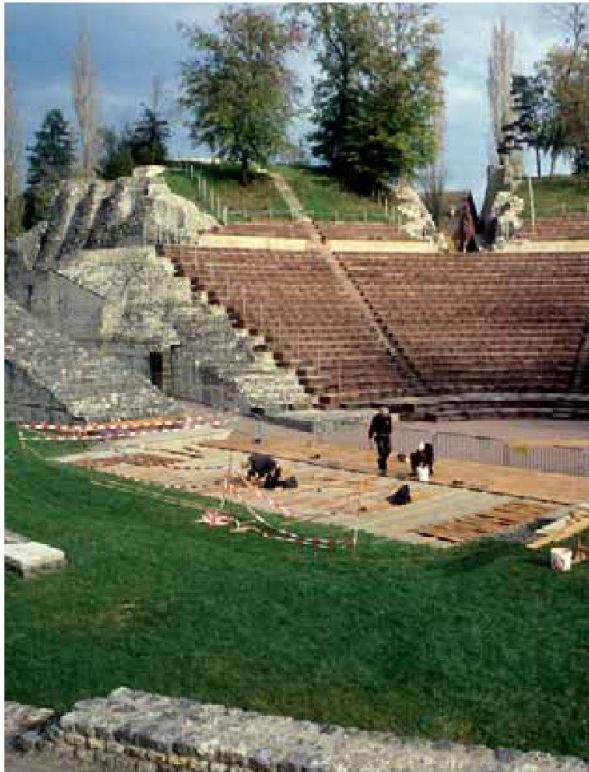
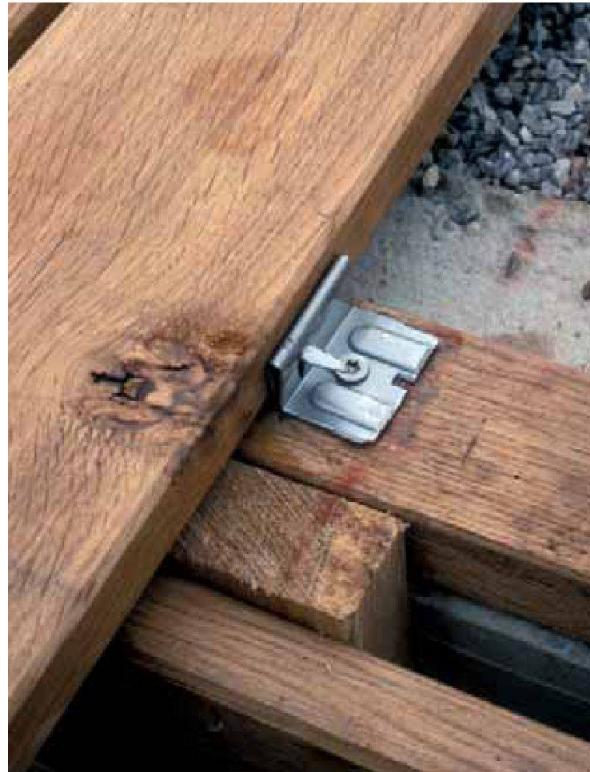
Abb. 8: Augst, Theatersanierung (Grabung 2006.055). Einbau des Bühnenbodens aus Eichenbrettern durch Mitarbeiter der Holzbaufirma K. Graf, Maisprach.

Abb. 9: Augst, Theatersanierung (Grabung 2006.055). Einbau des Bühnenbodens aus Eichenbrettern: Die Dornen des Montagesystems «Igel» werden seitlich in das nachfolgende Bodenbrett gedrückt, dadurch dringt weniger Regenwasser in die Hölzer ein und die Lebensdauer des Bodens wird verlängert.

Da aus archäologischer Sicht keine genauen Angaben zu Grösse und Ausgestaltung der antiken Bühne gemacht werden können, wurde die Dimension des *Bühnenbodens* ausnahmsweise nicht durch archäologische Fakten, sondern in Hinblick auf eine zukünftige Nutzung festgelegt. An der 30. Sitzung mit den Vertretern der Eidgenössischen Kommission für Denkmalfpflege wurde am 18.08.2004 mit dem Beschluss zum Einbau eines Bühnenbodens aus Eichenbrettern auch bewusst ein Material gewählt, das sich von den übrigen in baulichem Kontext stehenden Baumaterialien deutlich abhebt. Zudem erforderte das Verlegen des ausgewählten Bretterrostes auf einer verdichteten Sandplanie keine zusätzlichen Bodeneinriffe. Dank dem Montagesystem «Igel»⁶, dessen Einsatz uns durch die mit dem

Einbau des Bühnenbodens beauftragte Holzbaufirma K. Graf, Maisprach⁷, empfohlen wurde, mussten auf der Oberfläche der Bühne kaum Schrauben verwendet werden. Es entstand so einerseits eine optisch sehr ruhig erscheinende Bodenfläche, andererseits sorgt das Montagesystem auch für eine verbesserte Haltbarkeit der Eichenbretter. Weil die Dornen der Befestigung seitlich in die Bretter hineingedrückt werden, dringt weniger Regenwasser in die Hölzer ein und die Lebensdauer des Bodenbelags wird deutlich verlängert (Abb. 8; 9).

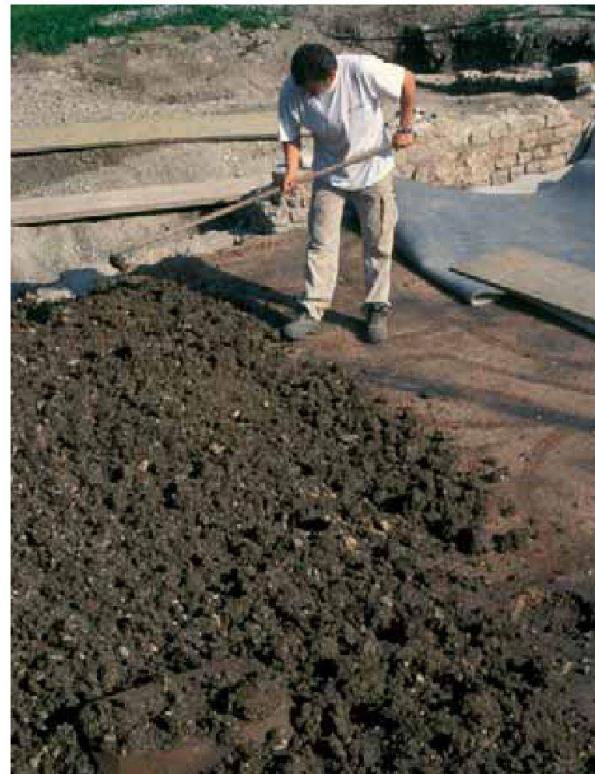
Abb. 11: Augst, Theatersanierung (Grabung 2006.055). Ziegelmosaikboden, Einbringen der Grabungseinfüllung gemäss dem Reburial-Konzept von L. Rosemann. Um eine Verletzung der empfindlichen Bodenoberfläche zu vermeiden, wird das Material von Hand eingebracht und verteilt.

Notsicherungen am Boden durch L. Rosemann, konnte der Ziegelmosaikboden rechtzeitig vor Wintereinbruch zu gedeckt werden. Gemäss dem zusammen mit ihren Betreuern von der FHS Köln¹⁴ von L. Rosemann erarbeiteten Konzept¹⁵ hätte der Boden nach Möglichkeit wieder mit dem gleichen, durch uns abgetragenen Material zugeschüttet werden sollen. Da dieses nicht mehr zur Verfügung stand – eine Zwischenlagerung vor Ort wäre aus Platzgründen nicht möglich gewesen – fiel die Wahl der Restauratoren auf entsprechendes Aushubmaterial der Grabung 2006.004, Wacht-Künzli, Kaiseraugst¹⁶. Bei den Arbeiten zur Überdeckung des Ziegelmosaikbodens hielt sich die Theaterbauhütte an die Vorgaben des Reburial-Konzepts der Diplomarbeit. Um eine Verletzung der Bodenoberfläche zu vermeiden, wurde jegliches Befahren der Fläche mit Baumaschinen vermieden. Eine erste, 20 cm starke Schicht ausgelesenen Materials ohne grössere Steinkomponenten wurde von Hand eingebracht und fein verteilt (Abb. 11). Die Datierung der Grabungseinfüllung erfolgte über eingelegte Ziegelstücke mit eingeritztem Datum, um allfällige Probleme durch Korrosion aus den normalerweise verwendeten Messingstreifen mit eingepunztem Datum auszuschliessen. Die weitere Einfüllung mit unverlesenen Grabungsschutt im oberen Bereich erfolgte wiederum lagenweise in Schichten von ca. 20 cm Stärke; das Materi-

al wurde von der Sichelstrasse her mit einem Kleinbagger eingehoben und ebenfalls von Hand verteilt. Um eine grössere Frosttiefe zu erreichen und gleichzeitig auch künftig ein Befahren der Fläche mit Fahrzeugen jeder Art auszuschliessen, wurde auf Empfehlung der Restauratoren über dem Mörtelboden ein Erdhügel von etwa 80 cm Höhe errichtet, der im nächsten Jahr mit einer Art Blumenwiese, so genannter MiniFlora¹⁷, angesät werden soll.

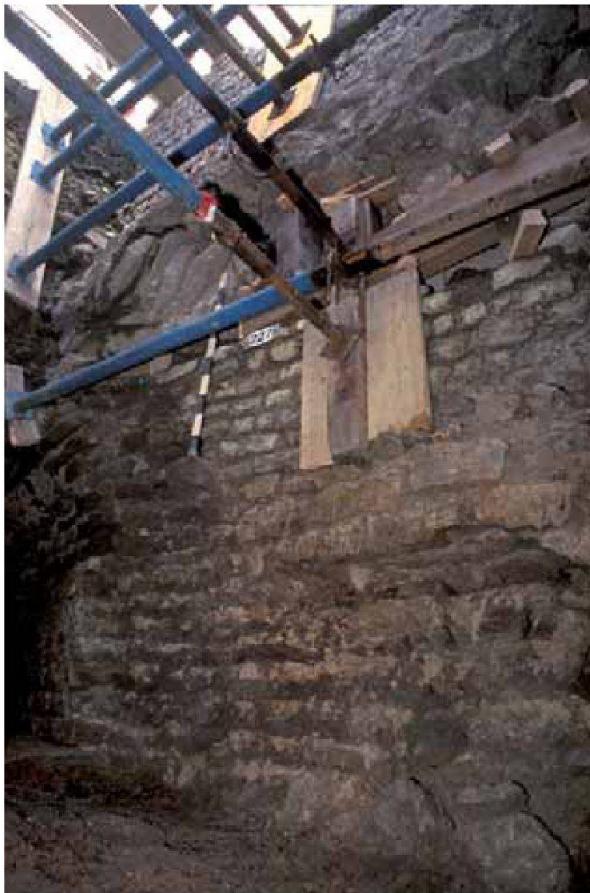
Abb. 12: Augst, Theatersanierung (Grabung 2006.055). Sondierung Feld 250/251; eine komplizierte Spriessung ermöglicht das detaillierte Studium der komplexen mehrphasigen Mauerbefunde.

Vor dem Verfüllen einer tiefen, gleich nördlich des Ziegelmosaiks gelegenen Sondierung zur Bauphasenabklärung, die uns durch ihre unsichere Statik immer wieder zu Klet-

terakrobatik im Gewirr der ein gespannten Spriesse nötigte (Abb. 12), musste das freigelegte Westende des durch die Theaterparzelle führenden antiken Abwasserkanals verschlossen werden. Um den Ablauf von allfälligem, bei hohem Wasseraufkommen durch den Kanal abfließendem Wasser nicht zu behindern, wurde eine Mauerscheibe aus modernen Kalksandsteinen so in den Kanal gestellt, dass das Wasser durch die in Fließrichtung offenen Löcher in den verbauten Kalksandsteinen ablaufen kann. Um ein Wegrutschen der Abmauerung zu verhindern, wurde die Mauer durch je zwei in die Fugen der beiden Kanalwangen eingebohrte Glasfaserdübel verankert. Zwischen dem antiken Kanalmauerwerk und der modernen Abmauerung wurde eine isolierende Schaumstoffschicht eingelegt. Die Sondierung wurde im Anschluss mit Wandkies verfüllt (Abb. 13).

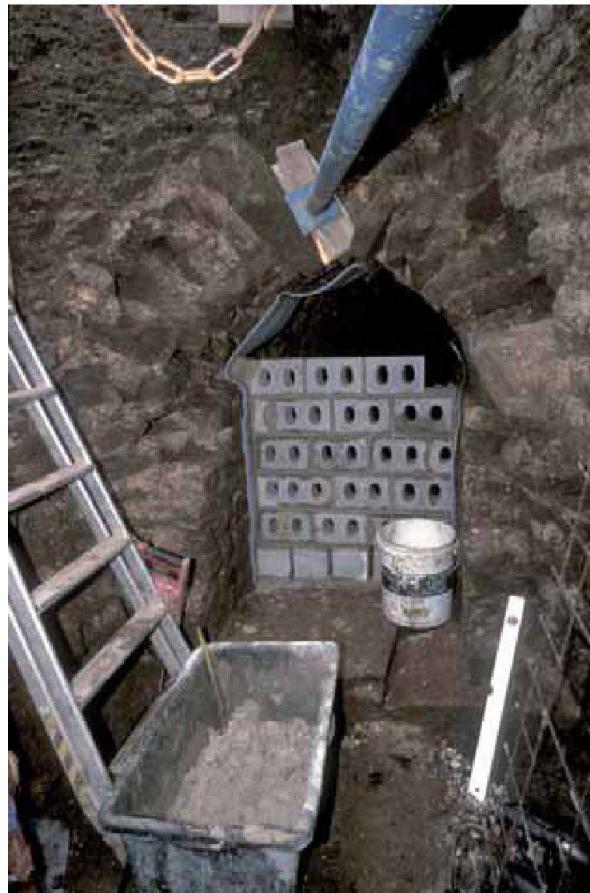
Abb. 13: Augst, Theatersanierung (Grabung 2006.055). Das Westende des durch die Theaterparzelle führenden Abwasserkanals wird mit einer Mauerscheibe aus modernen Kalksandsteinen verschlossen. Im Bild deutlich sichtbar die überwölbte Kanalkonstruktion.

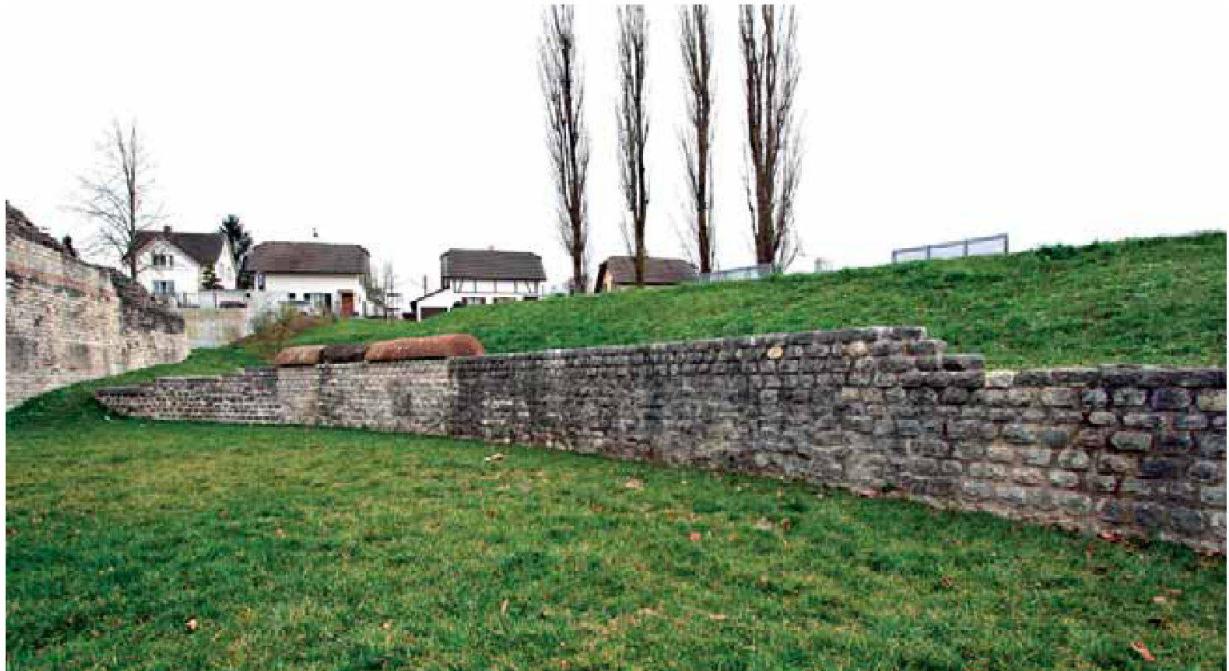
Die Sanierung von antiken Mauerpartien in Entlastungsbögen und Mauerkammern der Peripherie von Keil 1 und 2 wurde in gewohnter Art durch den Ersatz der allzu harten Betonfugen der Altsanierungen mit dem bewährten Restauriermortel der Theaterbauhütte¹⁸ und durch ein Verkleben¹⁹ des geschädigten Steinmaterials weitergeführt. Dem gegenüber stellte die Feinsanierung der inneren Mauerschale der westlichen Podiumsmauer des Amphitheaters eine neue Herausforderung dar. Die noch an vielen Stellen erhaltenen Grundputzflächen aus mit Ziegelschrot versetztem Kalkmortel hatten sich vielerorts vom Mauerwerk abgelöst. In die dadurch hinter dem Grundputz entstan-

Abb. 14: Augst, Theatersanierung (Grabung 2006.055). Südwestliche Podiumsmauer des Amphitheaters, Übersicht über die fertig sanierte Mauerpartie.

denen Hohlräume wurde eine fein geschlämme Kalkemulsion²⁰ eingebracht und die antiken Verputzkanten wurden anschliessend mit Restauriermörtel angebördelt. Das optische Erscheinungsbild der Podiumsmauer wird durch diese Sicherungsmassnahmen kaum beeinflusst. Die Feinsanierung dieser wichtigen Mauerpartie ist damit abgeschlossen (Abb. 14).

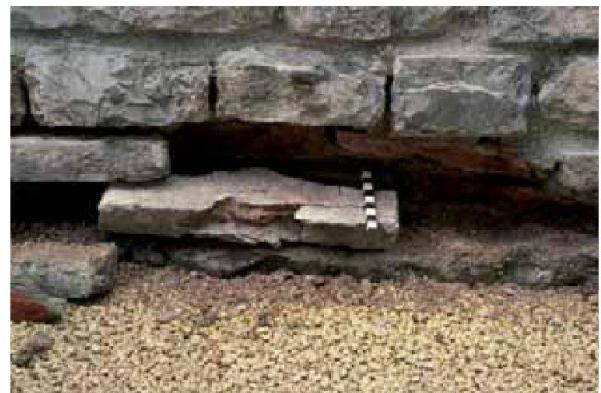
Abb. 15: Augst, Theatersanierung (Grabung 2006.055). Südwestliche Podiumsmauer des Amphitheaters, die zusammengeklebte Ziegelplatte wird an ihrem ursprünglichen Ort wieder in den Mauerbefund eingefügt.

Ebenfalls beendet werden konnte die Sanierung des Südost-Vomitoriums. Währenddem sich das Steinmaterial der mit Kalksteinhandquaderchen aufgeführten Mauerpartien der südlichen Vomitoriumswange noch in relativ gutem Zustand befand, hatten hier vor allem die im Mauerwerk eingelegten antiken Ziegelbänder stark unter der allzu harten Zementverfügung aus den 1940er Jahren gelitten. Bis in eine Tiefe von ca. 15 cm, gemessen ab der Mauerschale, zeigten die Ziegelplatten deutliche Frostspaltungen. In langwieriger Kleinarbeit gelang es dem bewährten Team der Theaterbauhütte, die originalen Ziegel wieder zusammenzukleben, so dass nur in wenigen Fällen ein Ersatz des Frontstückes durch eine vorgeblendet Ziegelscheibe²¹ unumgänglich wurde (Abb. 15).
