Zeitschrift: Jahresberichte aus Augst und Kaiseraugst

Herausgeber: Augusta Raurica

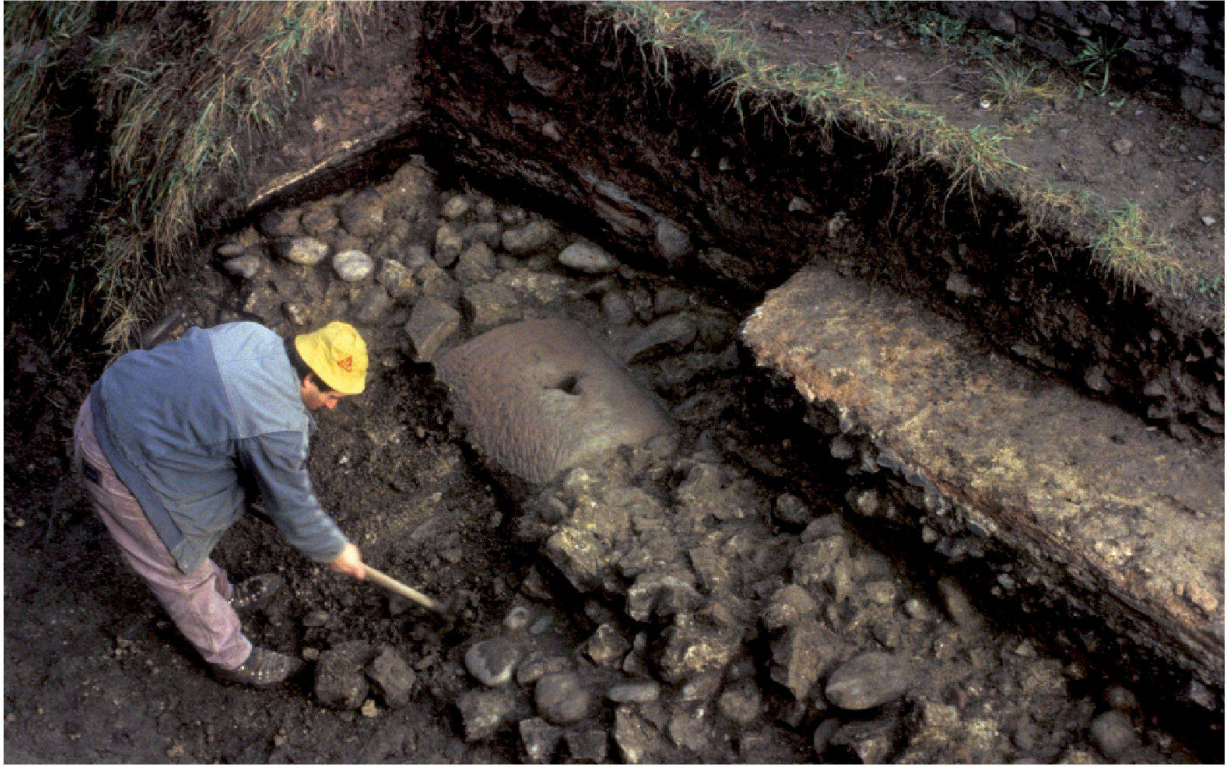
Abb. 26: Augst, Theatersanierung (Grabung 1992–2007.055). Bereich des Bauplatzes des jüngeren szenischen Theaters (Phase 4a); über dem Abbruchschutt des Amphitheaters (mit halbrunder Sandstein-Abdeckung der Podiumsmauer) liegen diverse Bauhorizonte, direkt über dem Abbruchschutt Asche- und Holzkohleabraum einer Schmiedeesse, am oberen Rand der erhaltenen Stratigraphie ein Mörtelmischplatz zur Herstellung von ziegelschrothaltigem opus signinum, das beim Gewölbebau Verwendung fand.

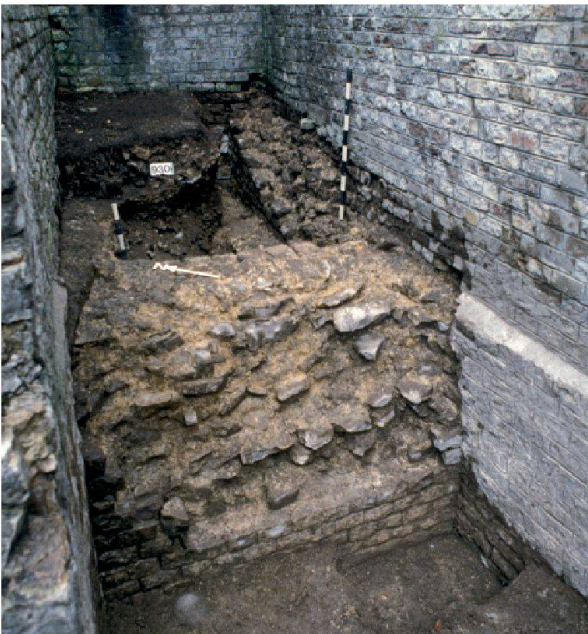
Abb. 36: Augst, Theatersanierung (Grabung 1992–2007.055). Peripherie des jüngeren szenischen Theaters, Keil 2; Eingangsbereich des Nordost-Vomitoriums des jüngeren szenischen Theaters, Umbau- oder Reparaturmassnahmen (Phase 5b). Über den Mauerkronen älterer Mauerzüge (Phase 4b) wurden mit fast identischem Verlauf neue Mauerpartien (Phase 5b) errichtet. Beide Bauphasen gehören zum jüngeren szenischen Theater.

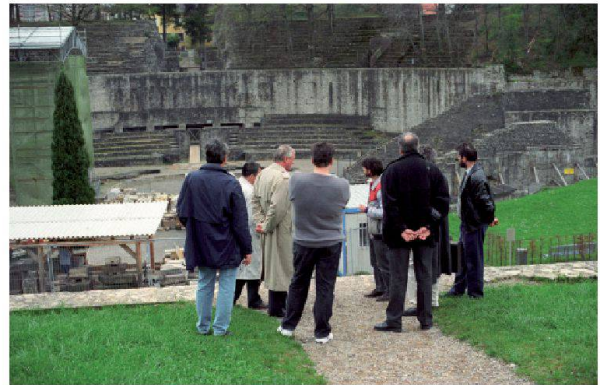
Abb. 47: Augst, Theatersanierung (Grabung 1992–2007.055). Die Teilnehmer am internationalen Kolloquium vom 28.–31. März 1994 verschaffen sich von der vis-à-vis vom Theater gelegenen Tempeltreppe aus einen ersten Überblick.

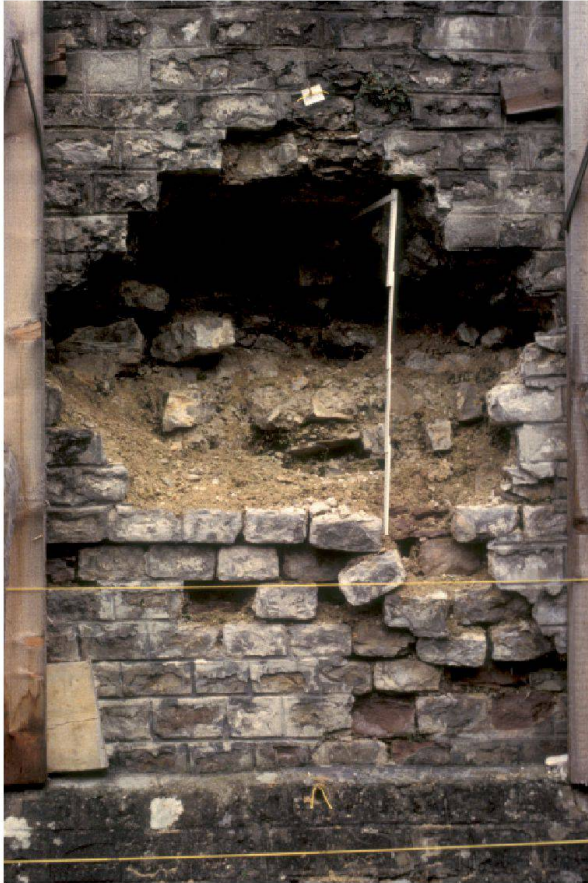
Abb. 49: Augst, Theatersanierung (Grabung 1992–2007.055). Mauerausbruch durch Frostsprengung in der Mauerschale von Mauer MR 44/200. Blick von Westen. Zustand bei Beginn der Sanierungsarbeiten.

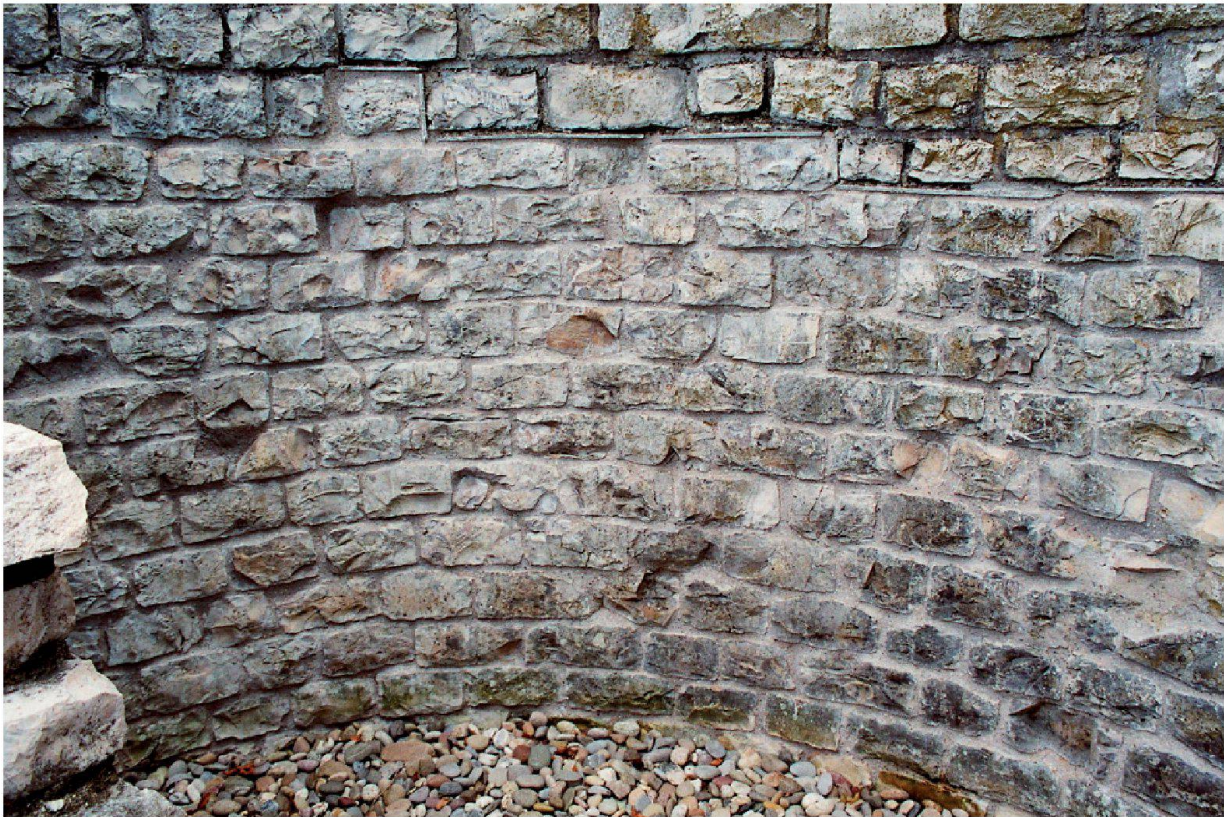
Abb. 60: Augst, Theatersanierung (Grabung 1992–2007.055). Peripherie Keil 2, Entlastungsbogen MR 125. Die geklebten Handquadern wurden mit einem speziell entwickelten, weichen Restauriermörtel gefügt, die Mauerschale erscheint geschlossen und bietet Wasser und Vegetation wenig Angriffsfläche.
