Zeitschrift: Jahresberichte aus Augst und Kaiseraugst

Herausgeber: Augusta Raurica

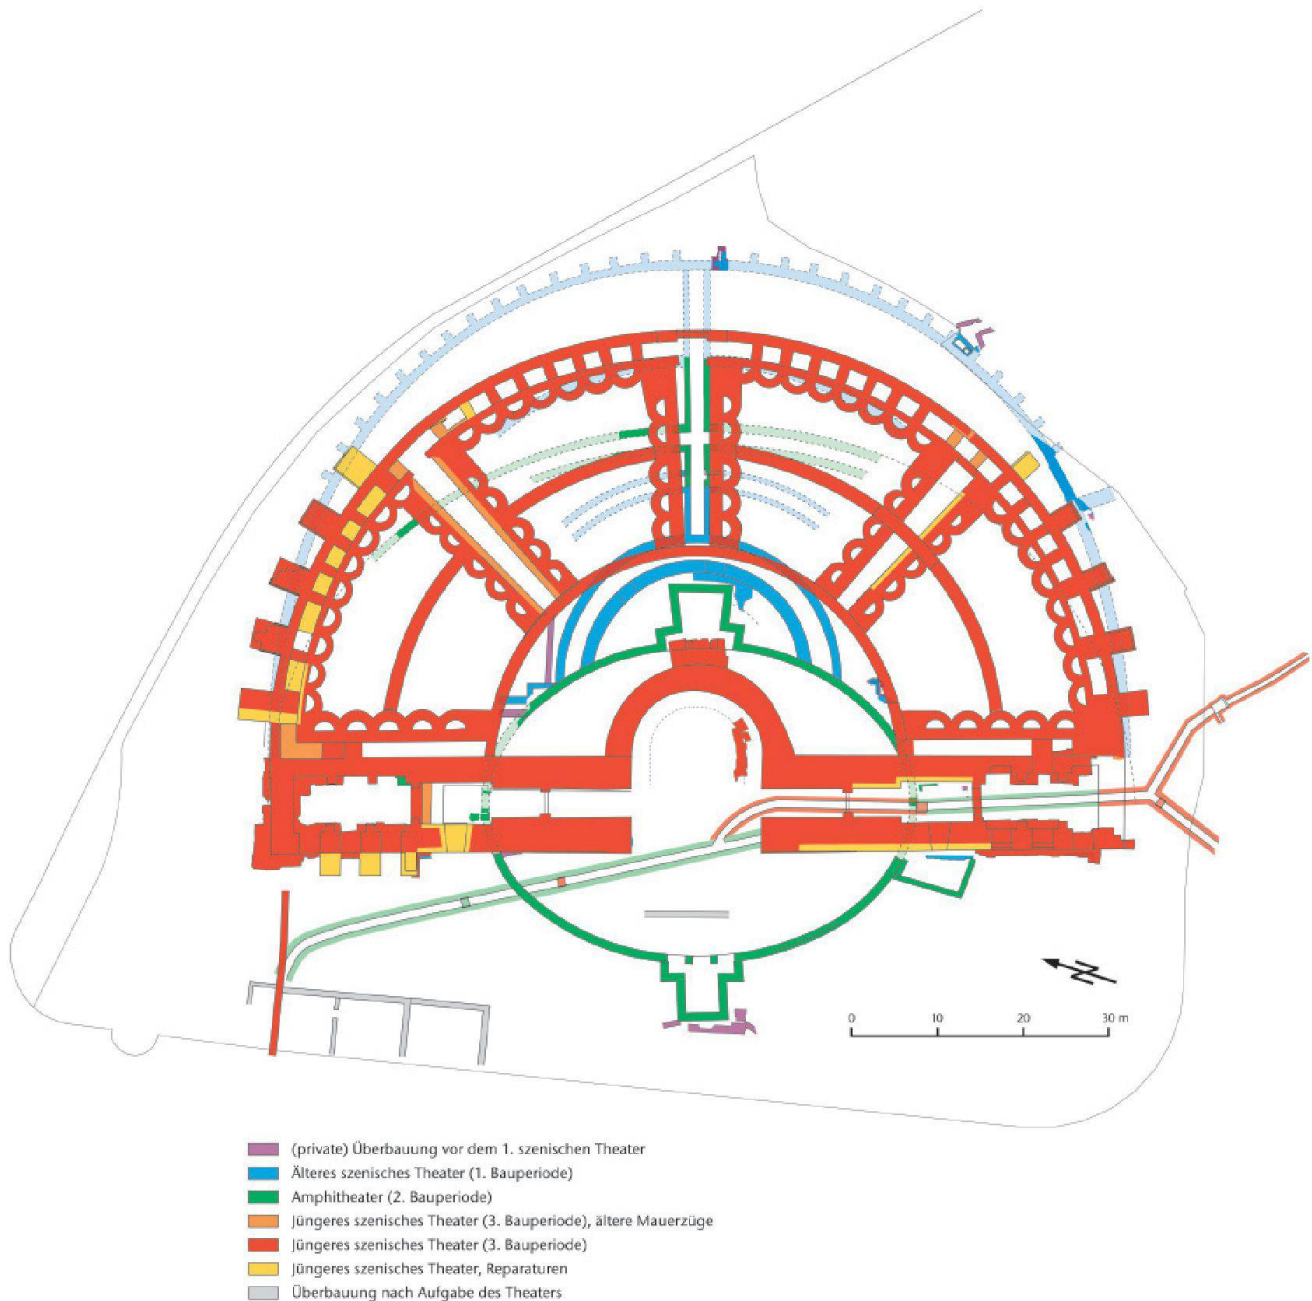
Abb. 10: Augst, Theatersanierung (Grabung 1992–2007.055). Grundrissplan des Augster Theaters (Überlagerung aller Phasen), Bauphasenplan der vortheaterzeitlichen Bebauung, der drei Theaterbauten und des spätrömischen Gebäudes im Nordwesten der Parzelle, Stand 2007. M. ca. 1:850.

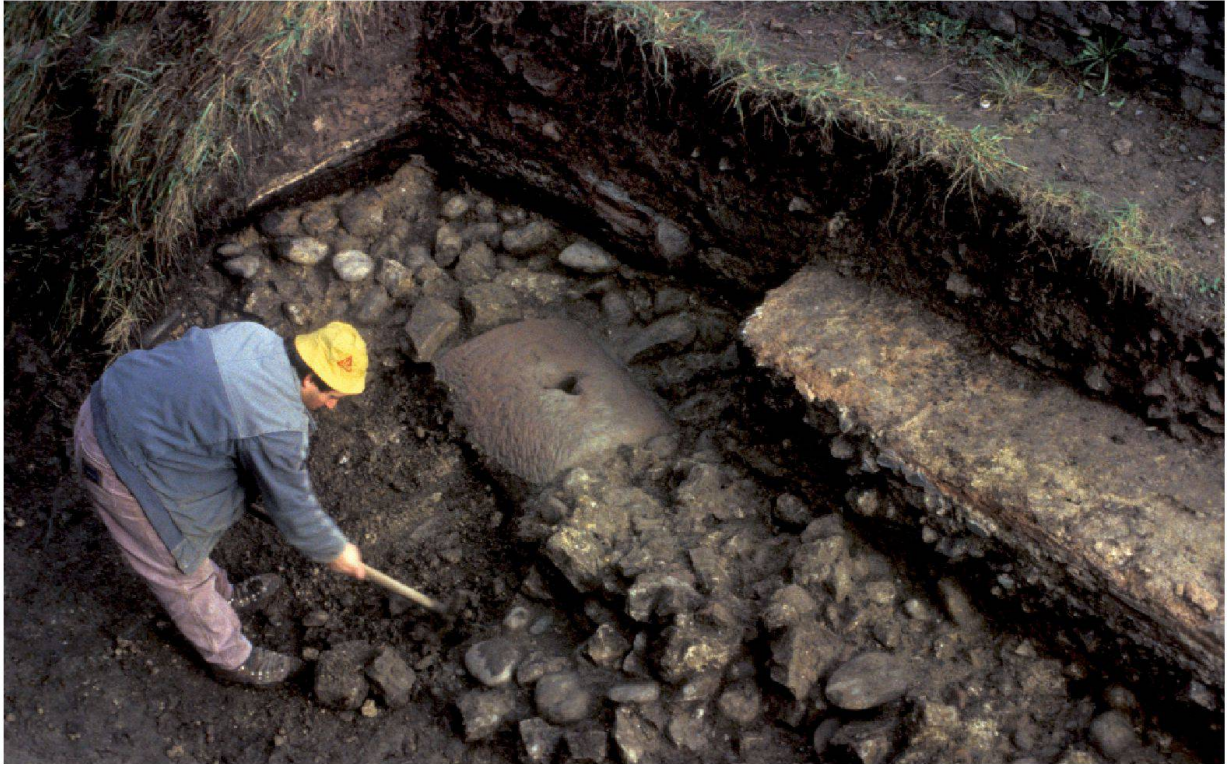
Abb. 26: Augst, Theatersanierung (Grabung 1992–2007.055). Bereich des Bauplatzes des jüngeren szenischen Theaters (Phase 4a); über dem Abbruchschutt des Amphitheaters (mit halbrunder Sandstein-Abdeckung der Podiumsmauer) liegen diverse Bauhorizonte, direkt über dem Abbruchschutt Asche- und Holzkohleabraum einer Schmiedeesse, am oberen Rand der erhaltenen Stratigraphie ein Mörtelmischplatz zur Herstellung von ziegelschrothaltigem opus signinum, das beim Gewölbebau Verwendung fand.

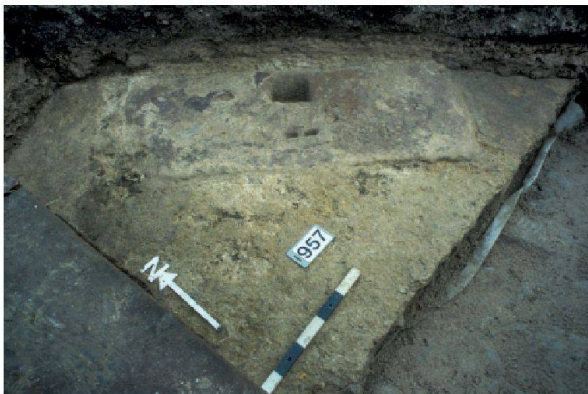
Abb. 27: Augst, Theatersanierung (Grabung 1992–2007.055). Bereich des Bauplatzes des jüngeren szenischen Theaters (Phase 4a); Mörtelmischplatz zur Herstellung von Kalkmörtel im «Heisskalkverfahren», im Mischplatz eingebettet ein massiver Sandsteinquader mit einem 20 cm × 20 cm grossen Loch in der Mitte. Die Verwendung des Quaders ist noch unklar, evtl. handelt es sich um eine Installation zum Mischen des Mörtels oder um die Verankerung eines Baukrans.

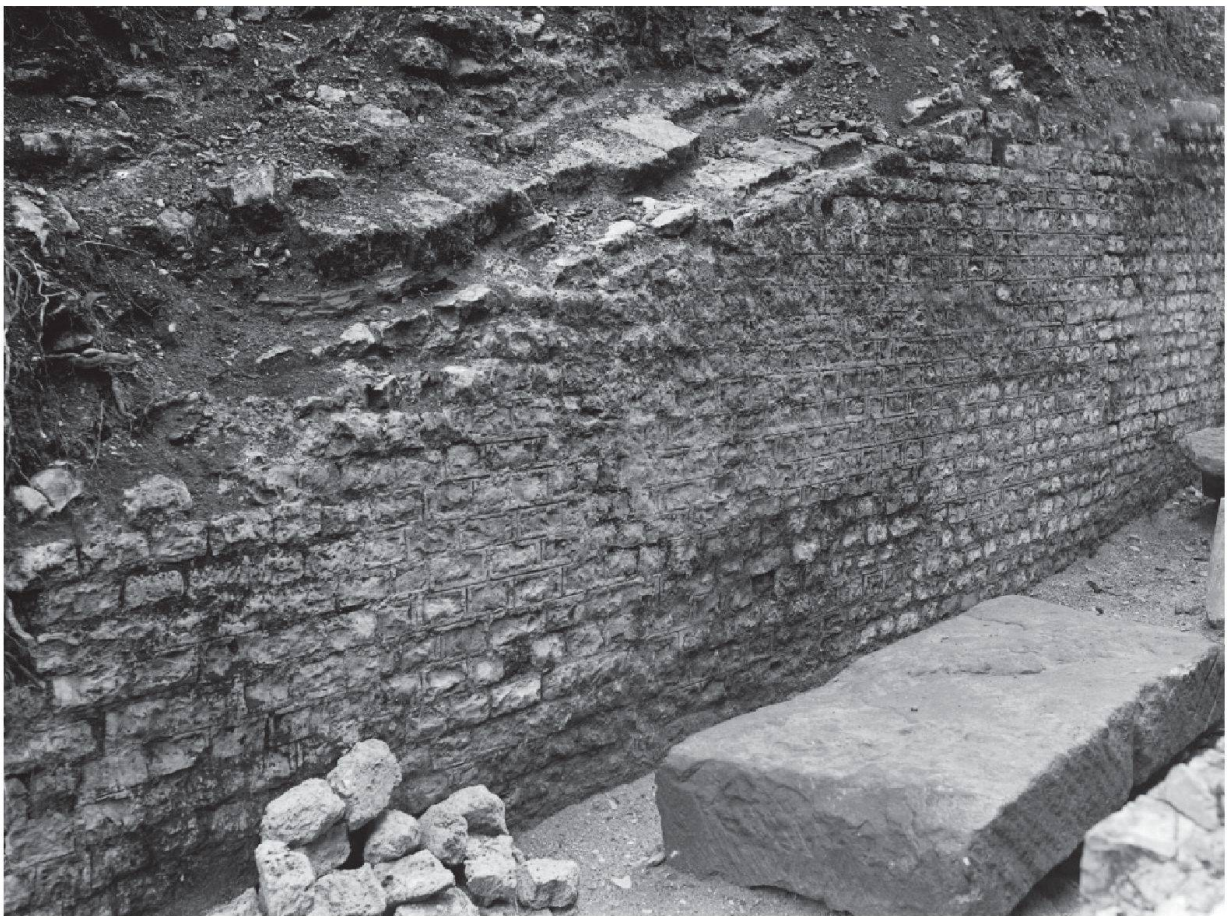
Abb. 32: Augst, Theater. Südost-Vomitorium des jüngeren szenischen Theaters, Nordwange mit fast vollständig erhaltenem Wanddekor (pietra-rasa-ähnliche Fugenbehandlung und rot ausgemalter Fugenstrich), Zustand nach der Freilegung 1939. Im oberen Bildteil die erhaltenen Überreste des schräg verlaufenden Tuffsteingewölbes. Erkennbar sind die geneigte Bettung des Kämpfers aus plattigen Kalksteinen sowie die darüber liegenden Tuffkeilsteine der Anfängerreihe.

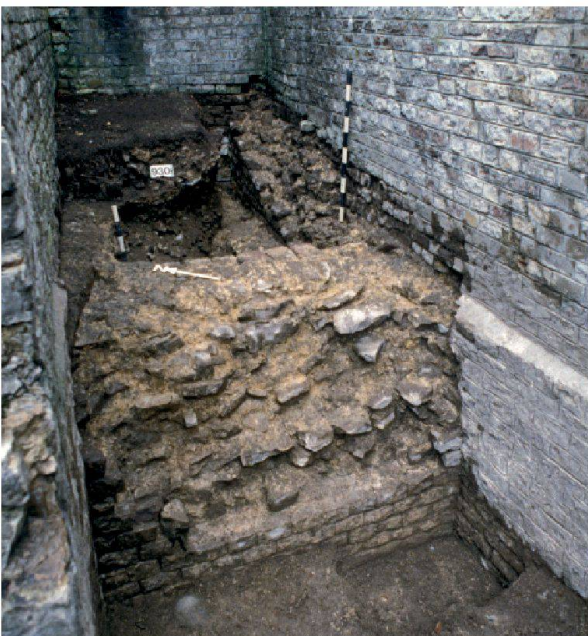
Abb. 36: Augst, Theatersanierung (Grabung 1992–2007.055). Peripherie des jüngeren szenischen Theaters, Keil 2; Eingangsbereich des Nordost-Vomitoriums des jüngeren szenischen Theaters, Umbau- oder Reparaturmassnahmen (Phase 5b). Über den Mauerkronen älterer Mauerzüge (Phase 4b) wurden mit fast identischem Verlauf neue Mauerpartien (Phase 5b) errichtet. Beide Bauphasen gehören zum jüngeren szenischen Theater.

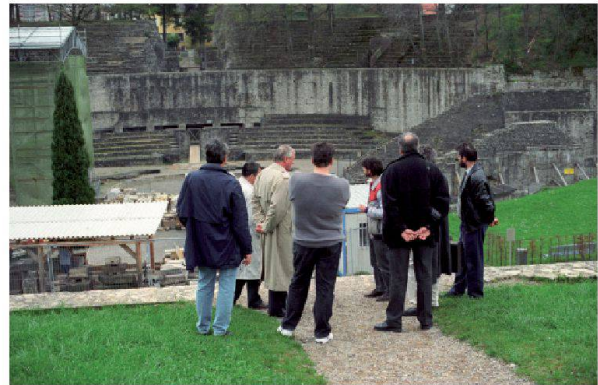
Abb. 47: Augst, Theatersanierung (Grabung 1992–2007.055). Die Teilnehmer am internationalen Kolloquium vom 28.–31. März 1994 verschaffen sich von der vis-à-vis vom Theater gelegenen Tempeltreppe aus einen ersten Überblick.

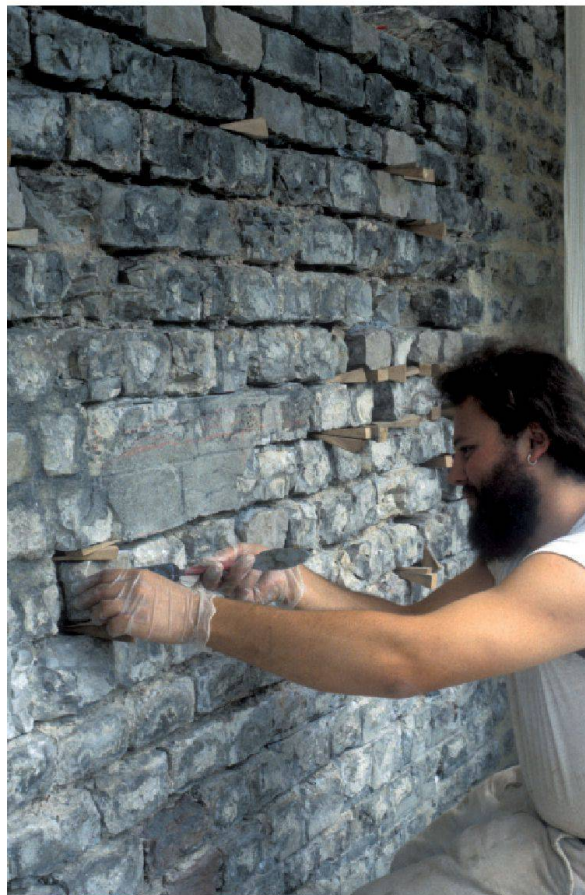
Abb. 48: Augst, Theatersanierung (Grabung 1992–2007.055). Mauerschale von Mauer MR 44/200, Arbeitsfoto während der Sanierung der vom Kern losgelösten Mauerschale.

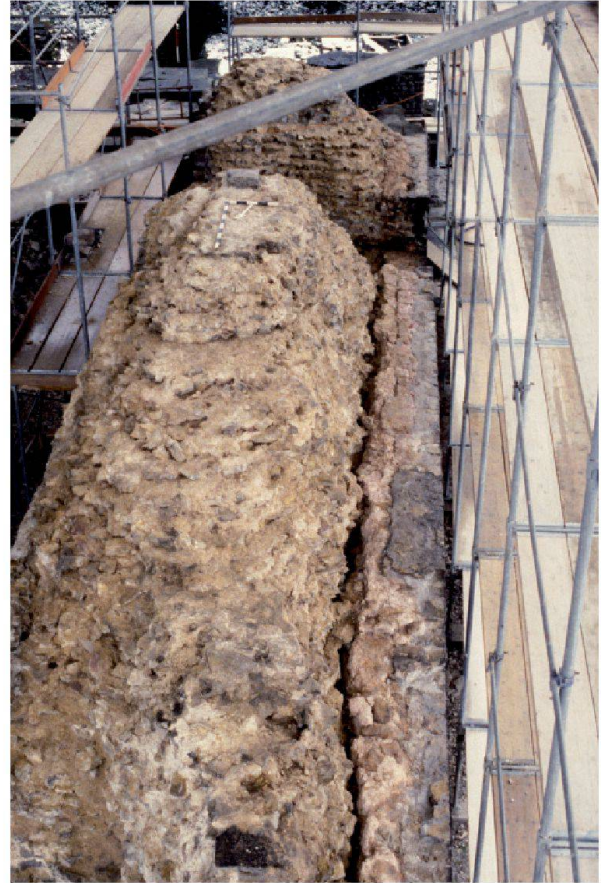
Abb. 50: Augst, Theatersanierung (Grabung 1992–2007.055). Die römische Reparatur der Mauerschale von Mauer MR 44/200 im südlichen Hauptzugang (aditus maximus) zeichnet sich durch die Ziegelstaubbeimischung im Mörtel deutlich ab; sie ist durch eine erneute Kluft vom ursprünglichen Mauerkern getrennt. Blick von Norden.

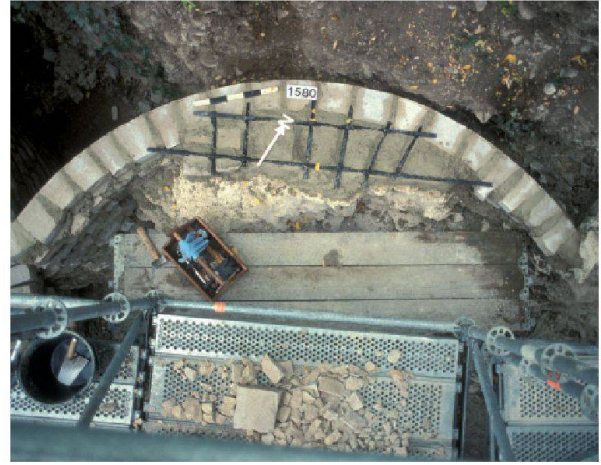
Abb. 57: Augst, Theatersanierung (Grabung 1992–2007.055). Peripherie Keil 4, Entlastungsbogen MR 139, Aufsicht von Süden. Ein Netz von eingelegten Glasfaserstäben verbessert die Druckverteilung der modernen Aufmauerung auf die bestehende Mauerschale.

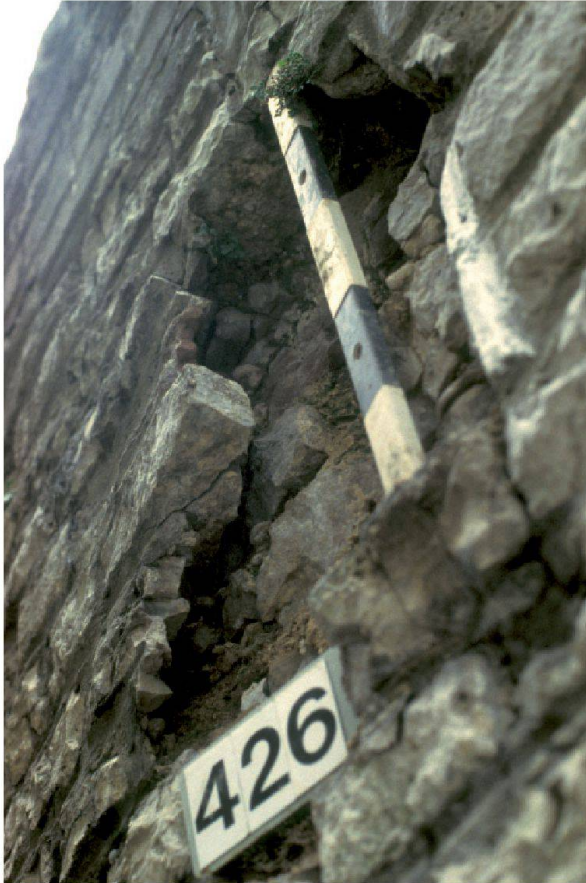
Abb. 58: Augst, Theatersanierung (Grabung 1992–2007.055). Typisches Schadensbild durch Frostsprengung mit Ablösung einer grösseren Schalenplatte an der Ostseite von Mauer MR 2. Zustand bei Beginn der Sanierungsarbeiten.

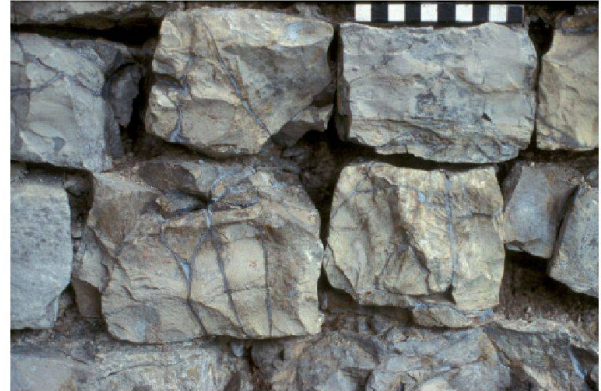
Abb. 59: Augst, Theatersanierung (Grabung 1992–2007.055). Die Kalkstein-Handquader der Mauerschalen weisen durch Alter und Witterung, aber auch durch Frosteinwirkung unzählige Haarrisse auf. In aufwendiger Feinarbeit wurden die Steinstücke verklebt und die Mauerschalen so wieder geschlossen.

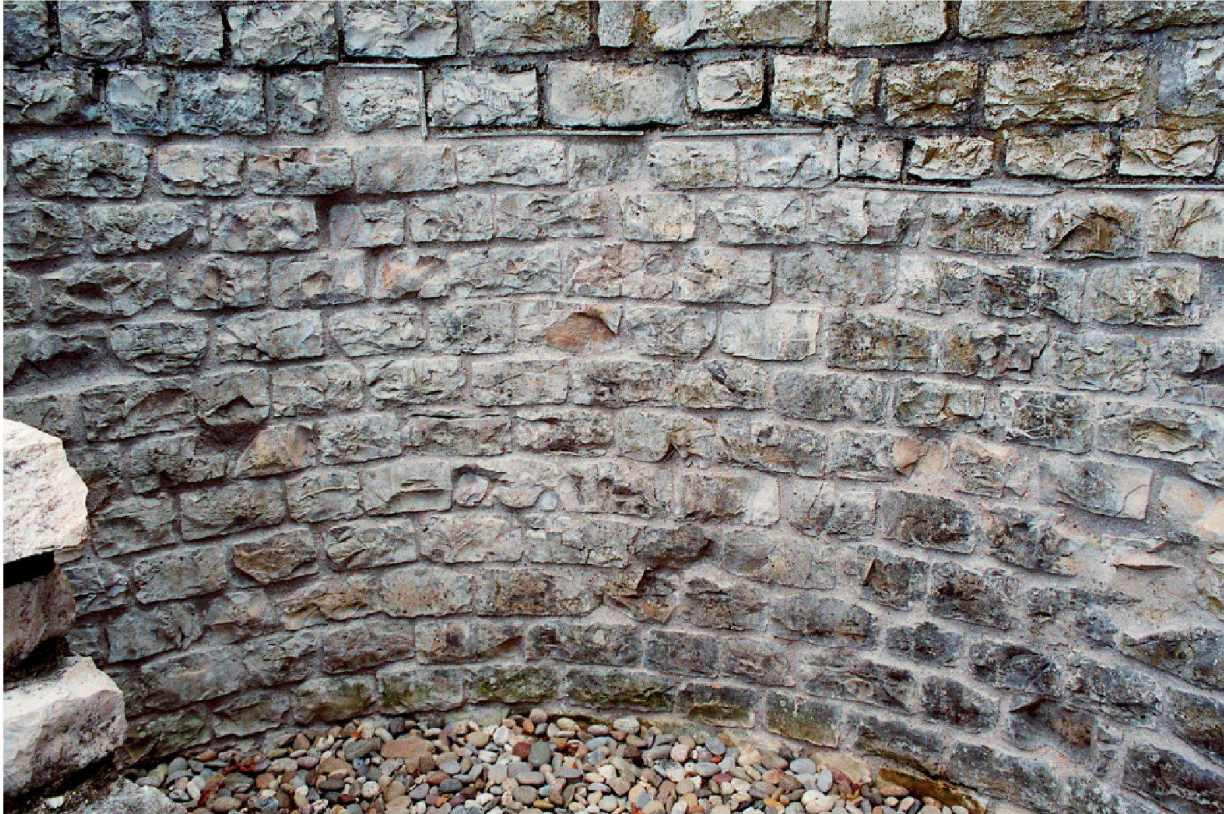
Abb. 60: Augst, Theatersanierung (Grabung 1992–2007.055). Peripherie Keil 2, Entlastungsbogen MR 125. Die geklebten Handquader wurden mit einem speziell entwickelten, weichen Restauriermörtel gefügt, die Mauerschale erscheint geschlossen und bietet Wasser und Vegetation wenig Angriffsfläche.

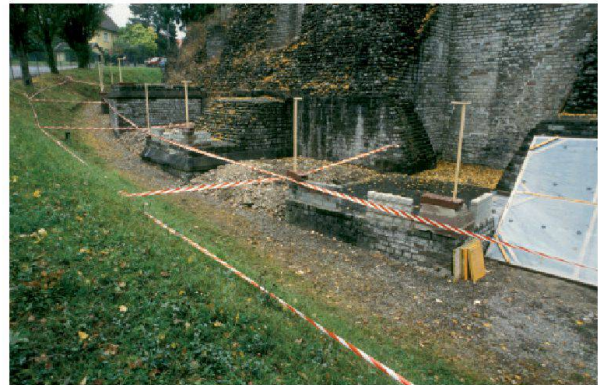
Abb. 63: Augst, Theatersanierung (Grabung 1992–2007.055). Die Visualisierung der geplanten Erdanschüttung an Peripherie Keil 1 dient als Hilfe zur Entscheidungsfindung während einer Sitzung der Eidgenössischen Kommission für Denkmalpflege. Durch die Erdanschüttung werden antike Mauerpartien optimal geschützt, der Erddruck hilft zudem bei der Stabilisierung der Peripheriemauern.

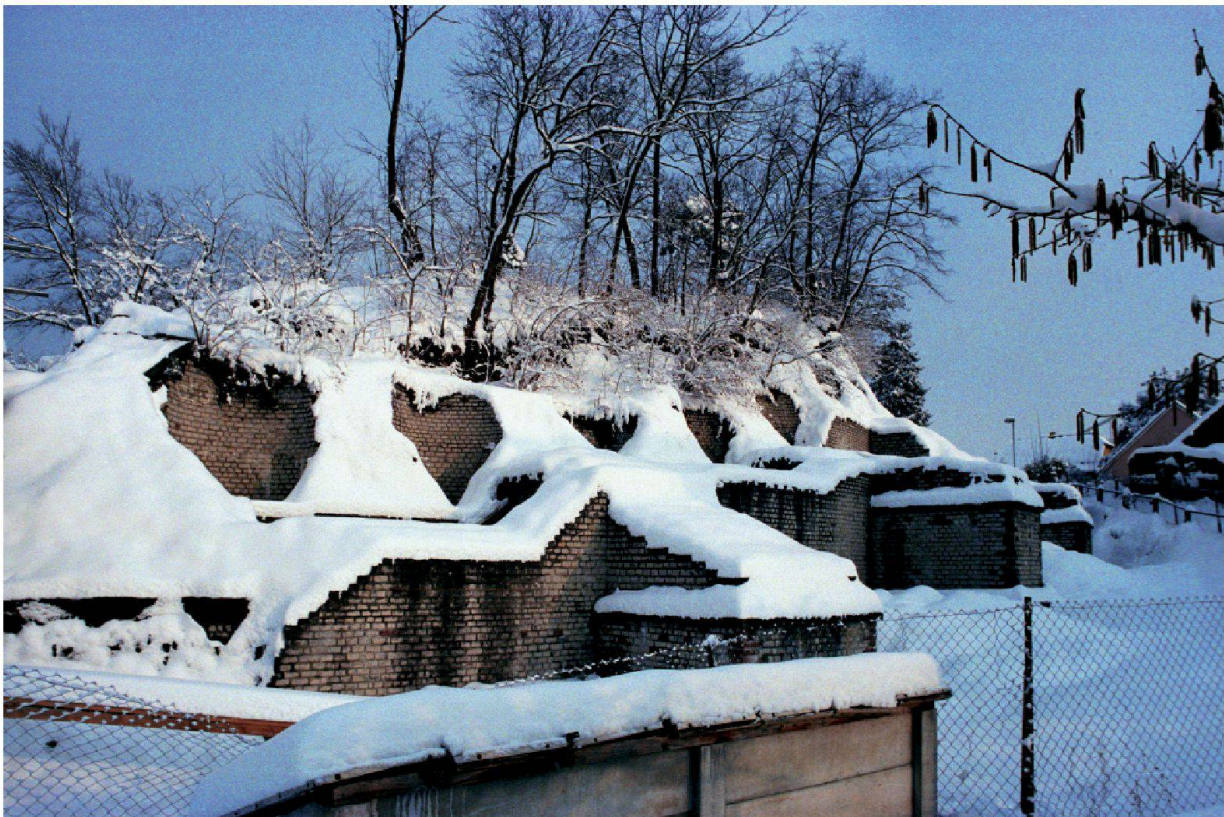
Abb. 80: Augst, Theatersanierung (Grabung 1992–2007.055). Peripherie Keil 4, Winterstimmung. Blick von Südwesten.
