Zeitschrift: Jahresberichte aus Augst und Kaiseraugst

Herausgeber: Augusta Raurica

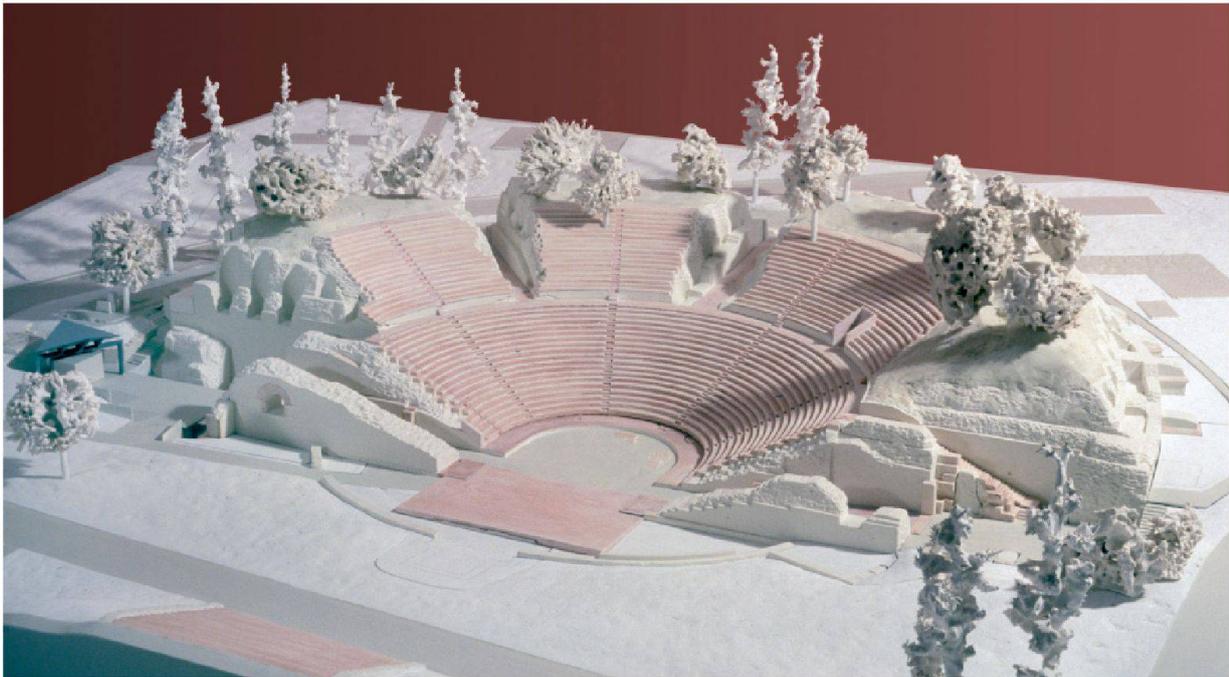
Abb. 1: Augst, Theatersanierung (Grabung 1992–2007.055). Arbeitsmodell aus Gips im Massstab 1:100. Das Modell wurde von Bildhauermeister Markus Horisberger (†) im Jahre 1993 zur Visualisierung der geplanten Sanierungsmassnahmen angefertigt.

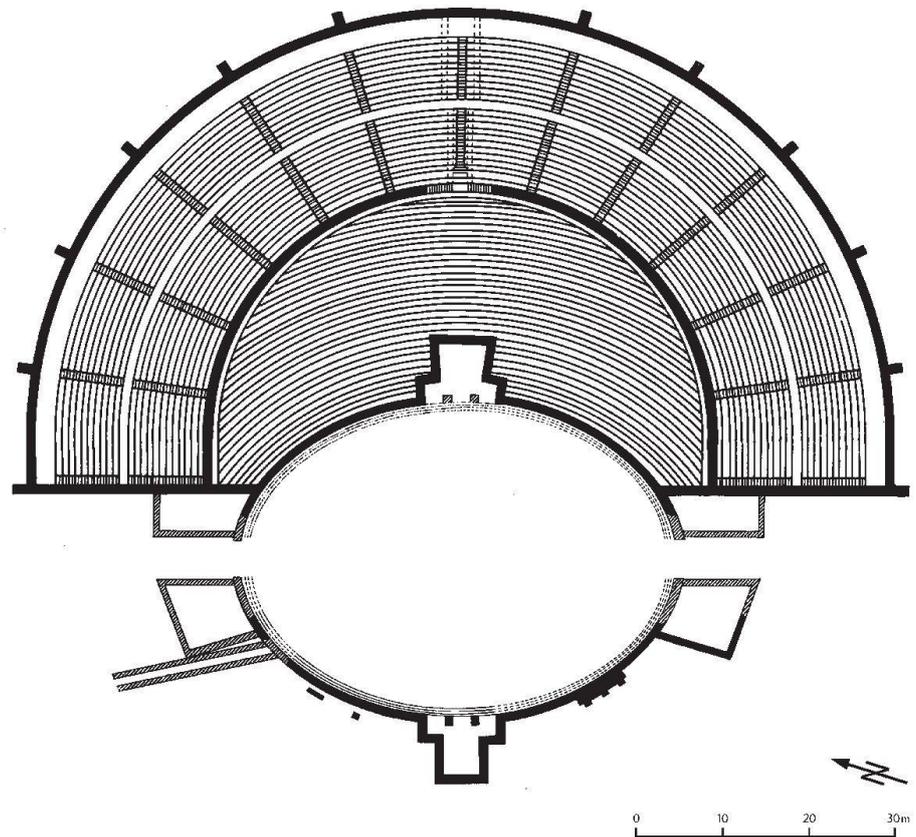
Abb. 5: Augst, Theater. Grundrissplan des zweiten Theaters in der Rekonstruktion von Rudolf Laur-Belart als sogenanntes «théâtre à arène».

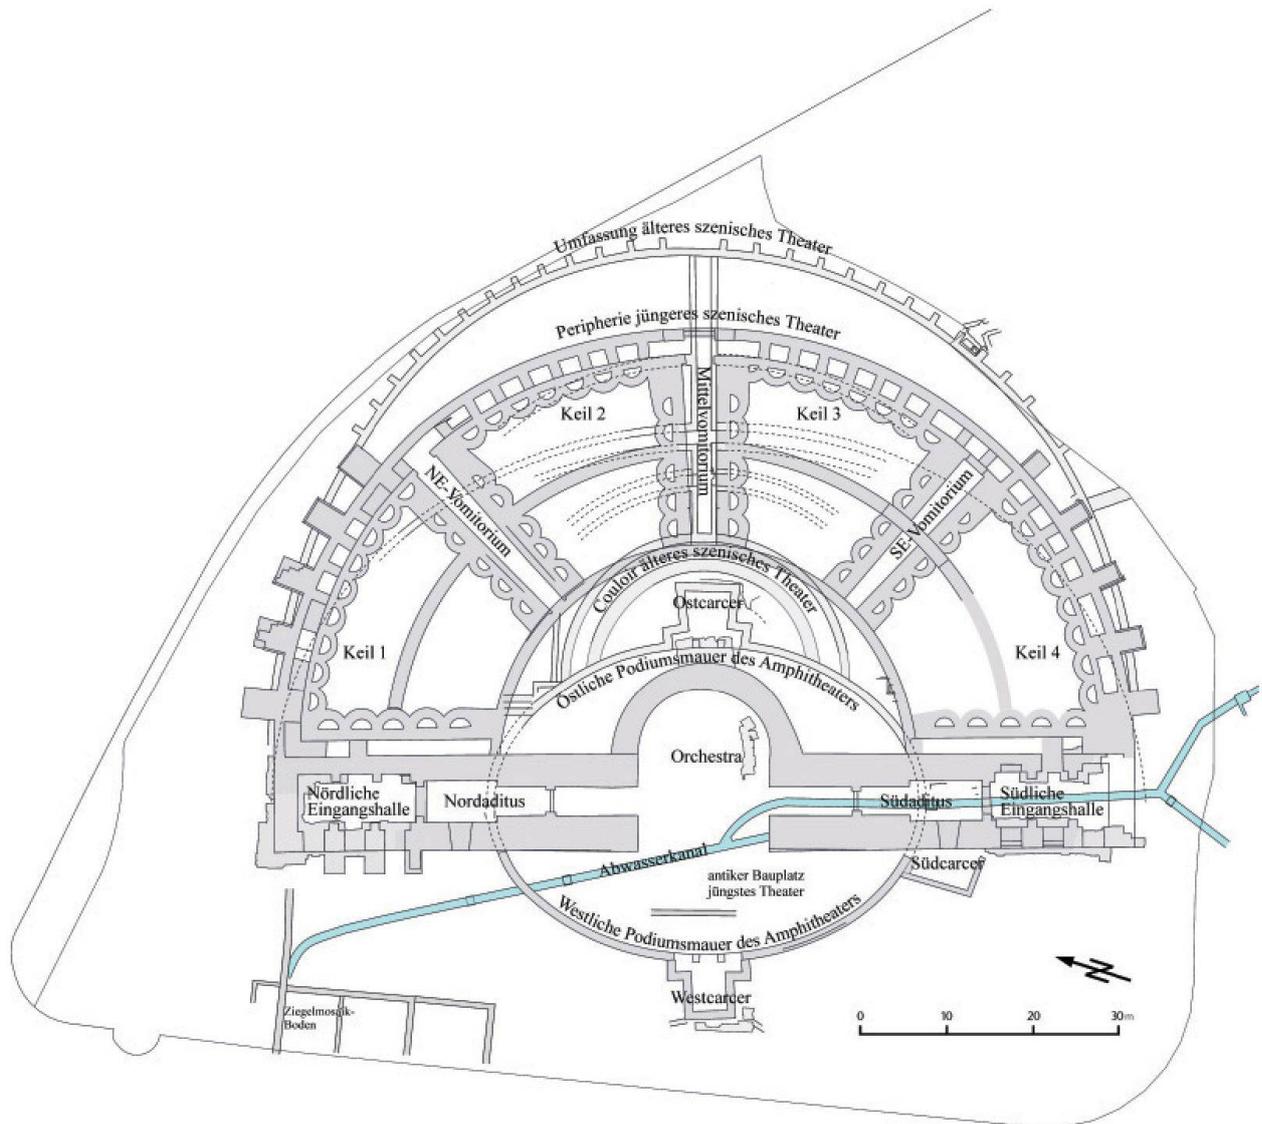
Abb. 7: Augst, Theatersanierung (Grabung 1992–2007.055). Grundrissplan des Augster Theaters (Überlagerung aller Phasen) mit Bezeichnung der verwendeten Fachbegriffe für die einzelnen Teile des Bauwerks. M. ca. 1:850.

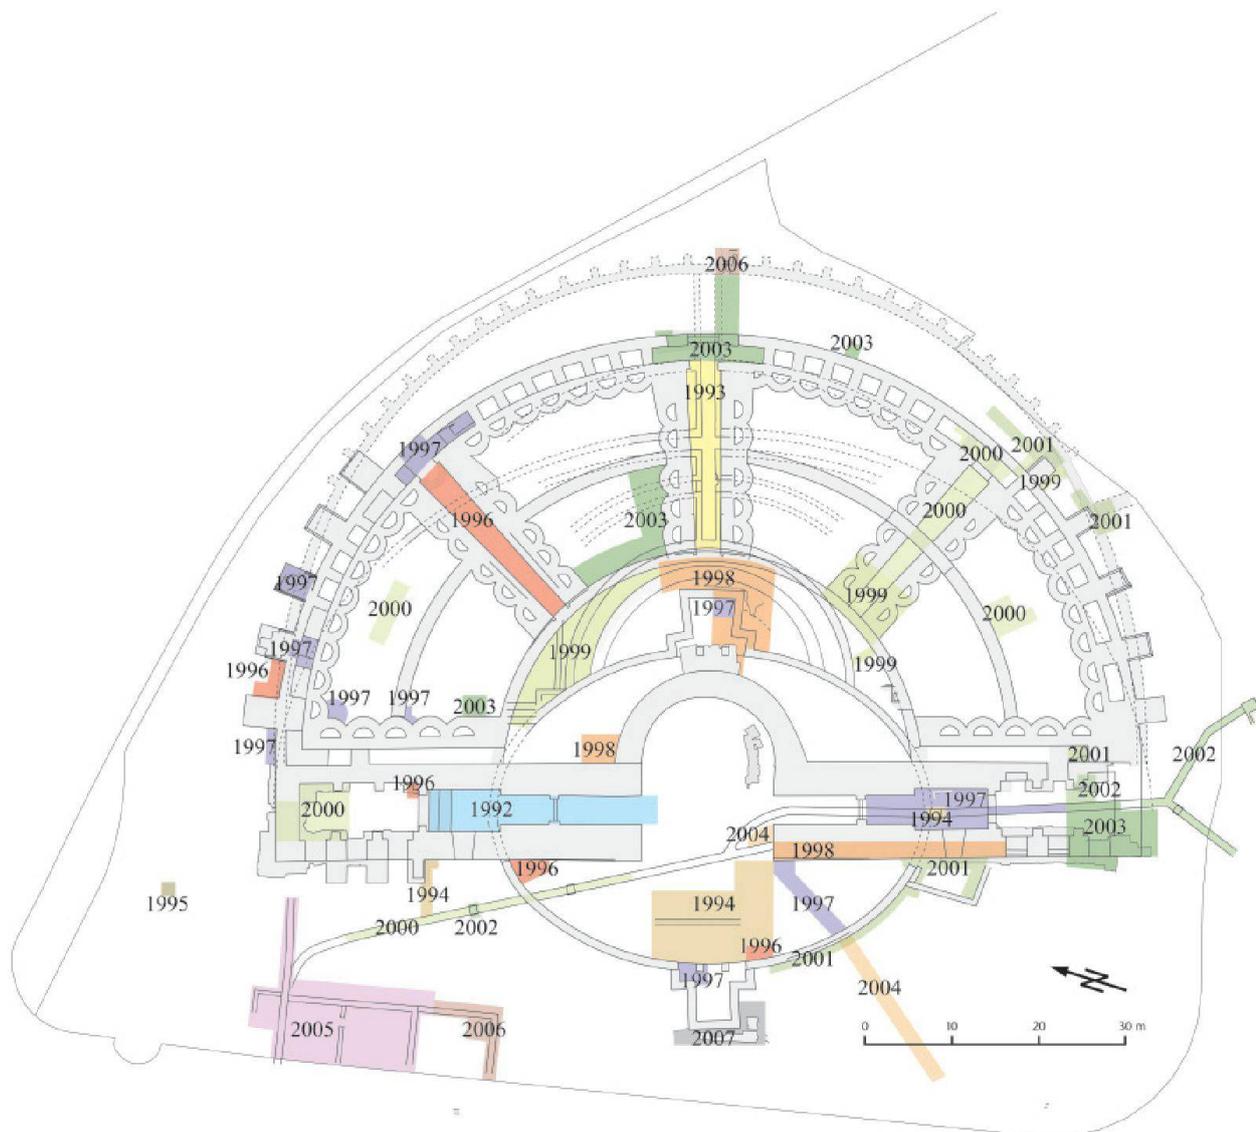
Abb. 8: Augst, Theatersanierung (Grabung 1992–2007.055). Grundrissplan des Augster Theaters (Überlagerung aller Phasen) mit Eintragung der im Rahmen der Theatersanierung durchgeführten Sondiergrabungen. M. ca. 1:850.

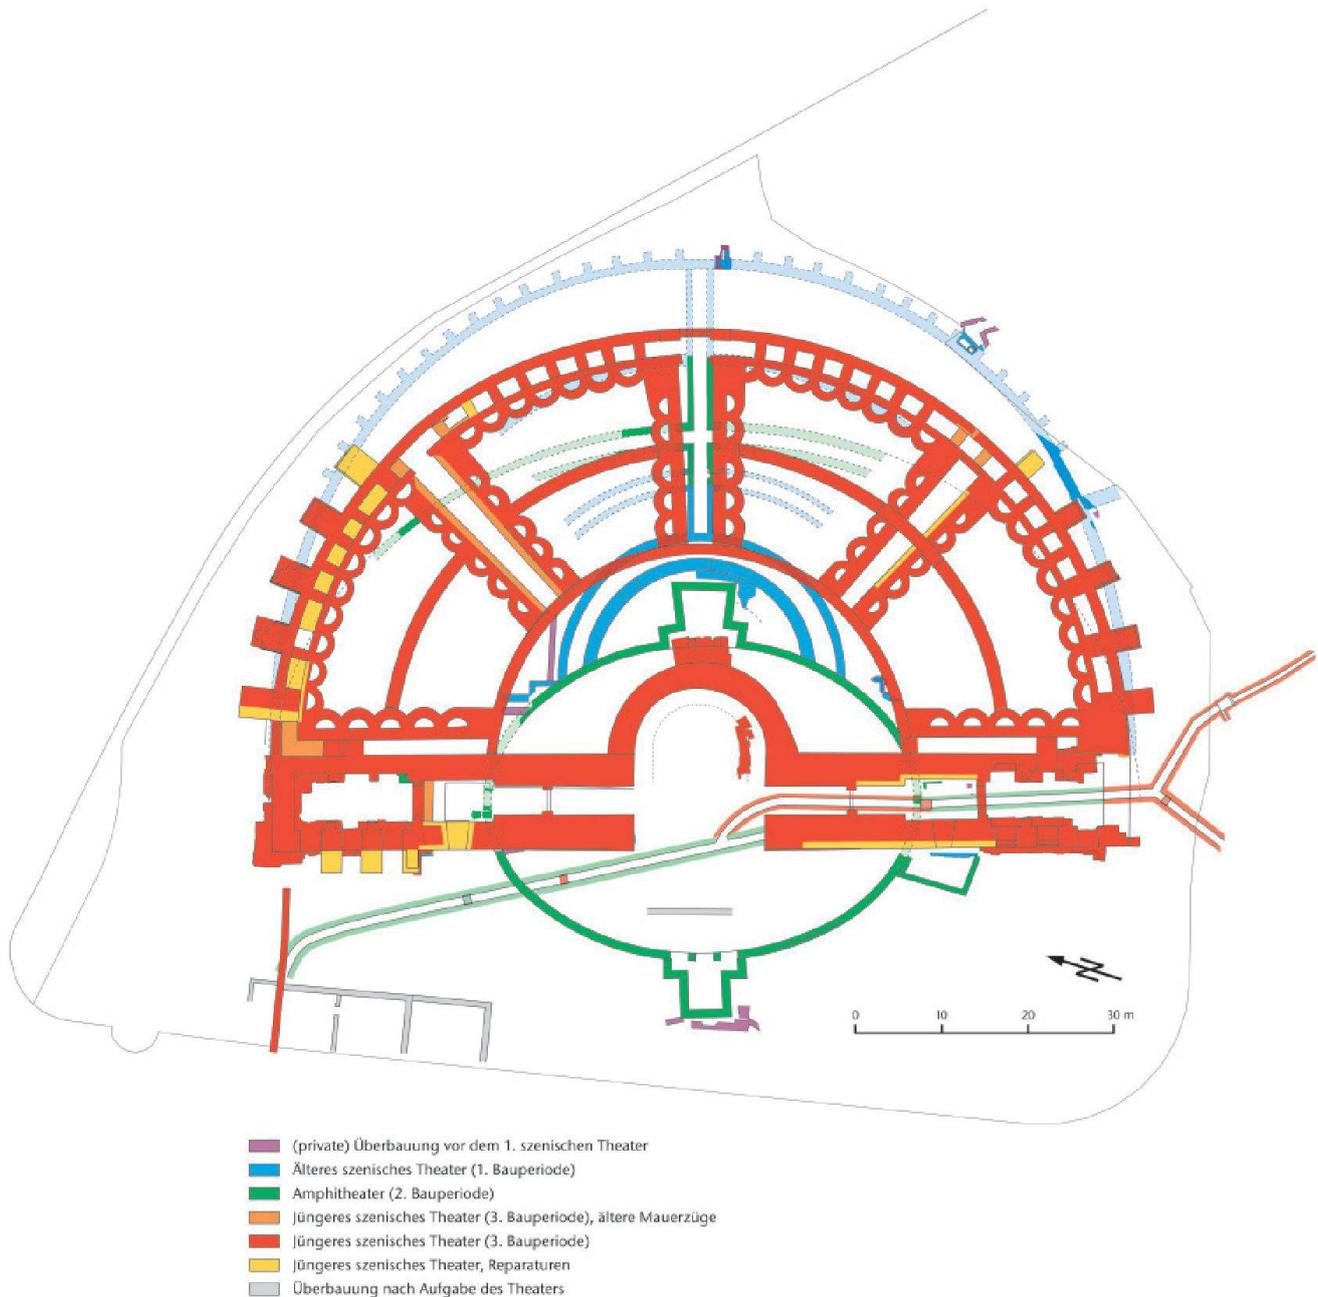
Abb. 10: Augst, Theatersanierung (Grabung 1992–2007.055). Grundrissplan des Augster Theaters (Überlagerung aller Phasen), Bauphasenplan der vortheaterzeitlichen Bebauung, der drei Theaterbauten und des spätrömischen Gebäudes im Nordwesten der Parzelle, Stand 2007. M. ca. 1:850.

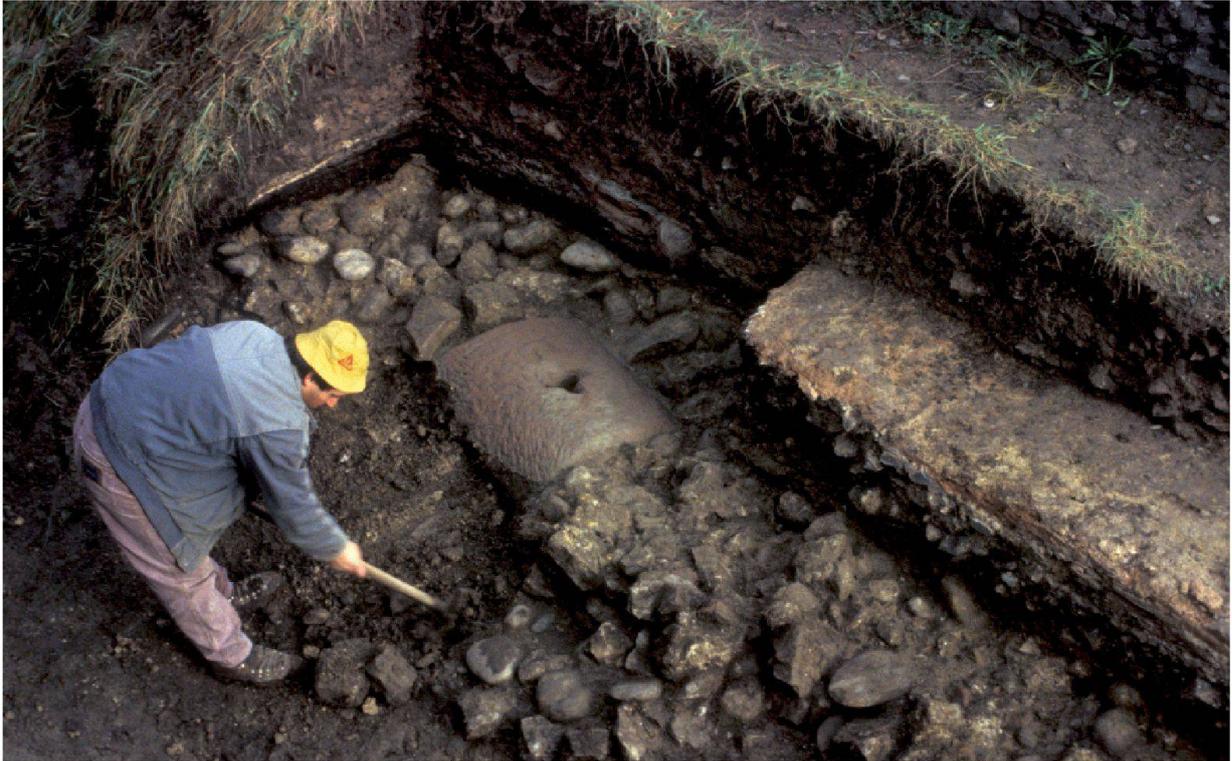
Abb. 26: Augst, Theatersanierung (Grabung 1992–2007.055). Bereich des Bauplatzes des jüngeren szenischen Theaters (Phase 4a); über dem Abbruchschutt des Amphitheaters (mit halbrunder Sandstein-Abdeckung der Podiumsmauer) liegen diverse Bauhorizonte, direkt über dem Abbruchschutt Asche- und Holzkohleabraum einer Schmiedeesse, am oberen Rand der erhaltenen Stratigraphie ein Mörtelmischplatz zur Herstellung von ziegelschrothaltigem opus signinum, das beim Gewölbebau Verwendung fand.

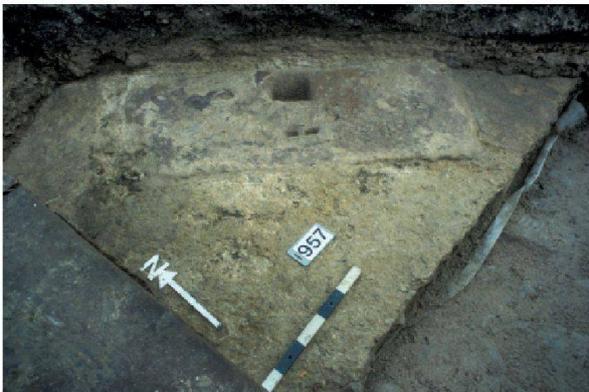
Abb. 27: Augst, Theatersanierung (Grabung 1992–2007.055). Bereich des Bauplatzes des jüngeren szenischen Theaters (Phase 4a); Mörtelmischplatz zur Herstellung von Kalkmörtel im «Heisskalkverfahren», im Mischplatz eingebettet ein massiver Sandsteinquader mit einem 20 cm × 20 cm grossen Loch in der Mitte. Die Verwendung des Quaders ist noch unklar, evtl. handelt es sich um eine Installation zum Mischen des Mörtels oder um die Verankerung eines Baukrans.

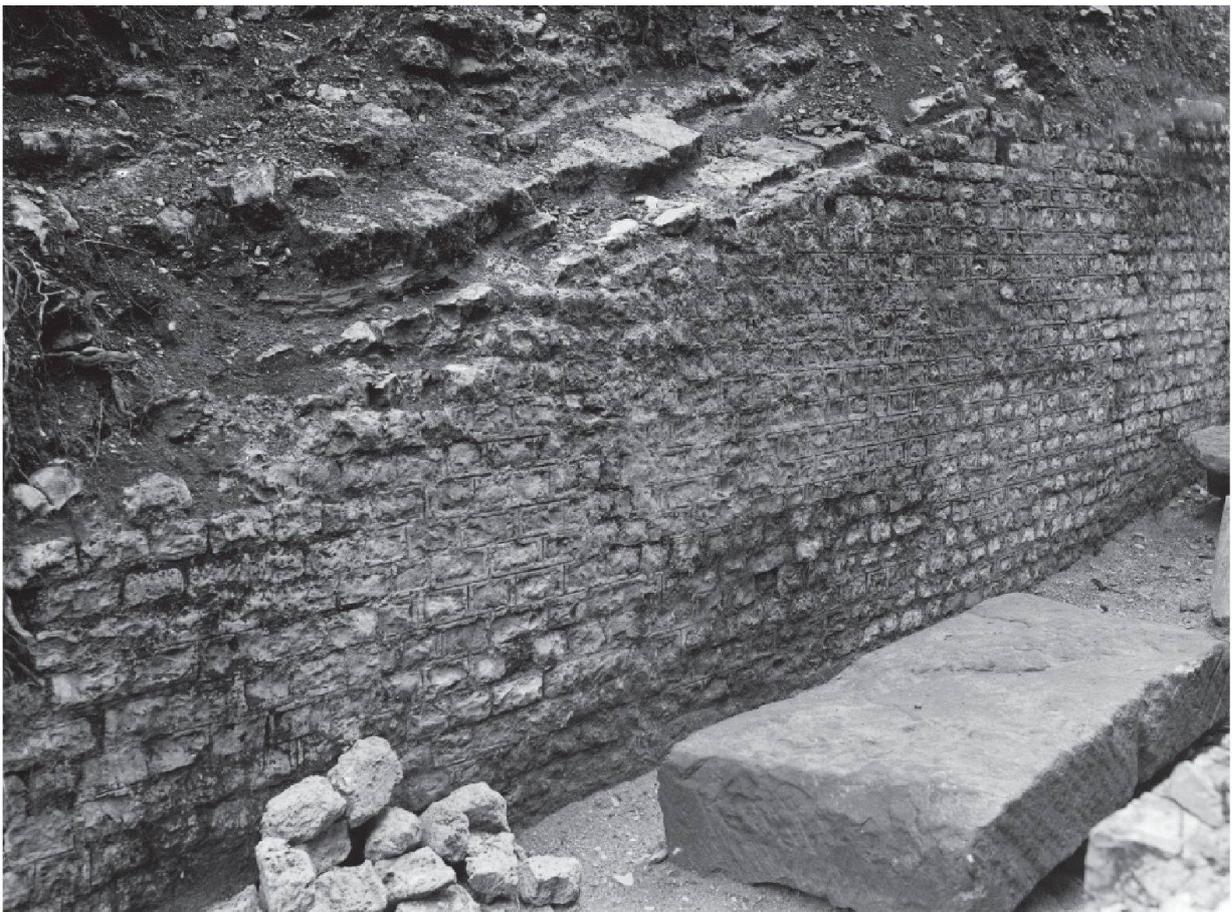
Abb. 32: Augst, Theater. Südost-Vomitorium des jüngeren szenischen Theaters, Nordwange mit fast vollständig erhaltenem Wanddekor (pietra-rasa-ähnliche Fugenbehandlung und rot ausgemalter Fugenstrich), Zustand nach der Freilegung 1939. Im oberen Bildteil die erhaltenen Überreste des schräg verlaufenden Tuffsteingewölbes. Erkennbar sind die geneigte Bettung des Kämpfers aus plattigen Kalksteinen sowie die darüber liegenden Tuffkeilsteine der Anfängerreihe.

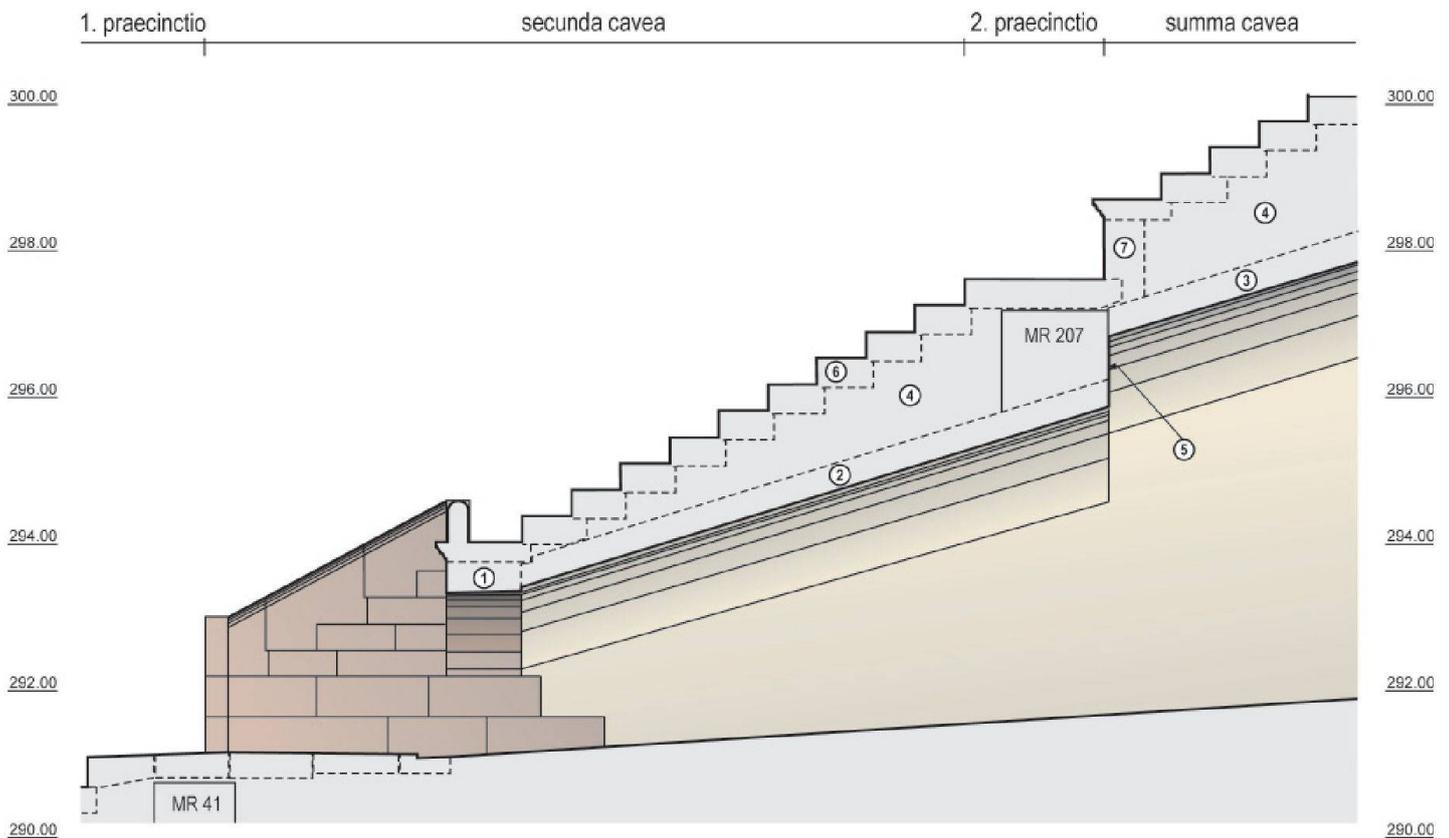
Abb. 33: Augst, Theatersanierung (Grabung 1992–2007.055). Längsschnitt durch das Südost-Vomitorium des jüngeren szenischen Theaters. M. 1:100.

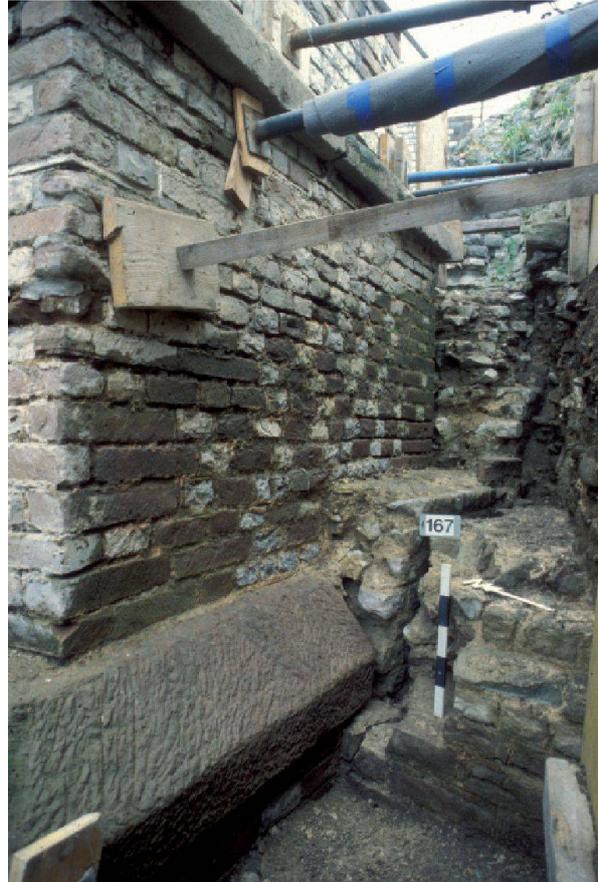
Abb. 35: Augst, Theatersanierung (Grabung 1992–2007.055). Bauabfolge in Keil 4 des jüngeren szenischen Theaters; einer der Stütz Pfeiler des jüngsten Theaters wurde unmittelbar auf die Abbruchkronen der Peripherie des älteren szenischen Theaters aufgesetzt.

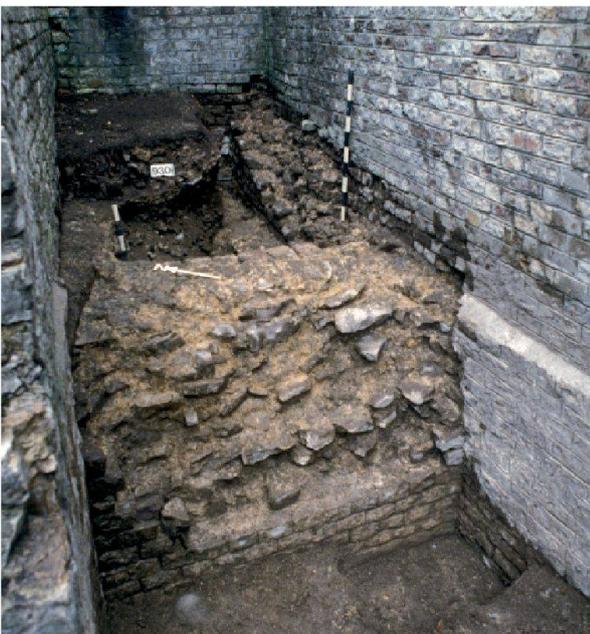
Abb. 36: Augst, Theatersanierung (Grabung 1992–2007.055). Peripherie des jüngeren szenischen Theaters, Keil 2; Eingangsbereich des Nordost-Vomitoriums des jüngeren szenischen Theaters, Umbau- oder Reparaturmassnahmen (Phase 5b). Über den Mauerkronen älterer Mauerzüge (Phase 4b) wurden mit fast identischem Verlauf neue Mauerpartien (Phase 5b) errichtet. Beide Bauphasen gehören zum jüngeren szenischen Theater.

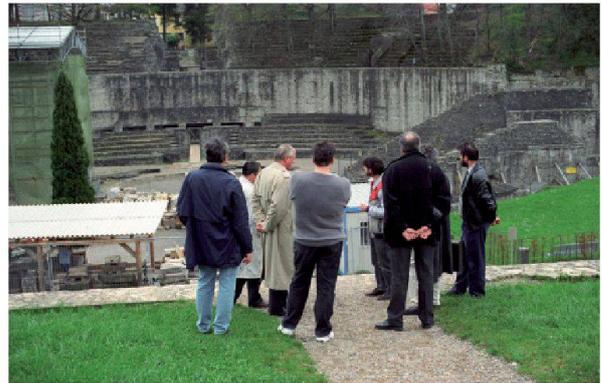
Abb. 47: Augst, Theatersanierung (Grabung 1992–2007.055). Die Teilnehmer am internationalen Kolloquium vom 28.–31. März 1994 verschaffen sich von der vis-à-vis vom Theater gelegenen Tempeltreppe aus einen ersten Überblick.

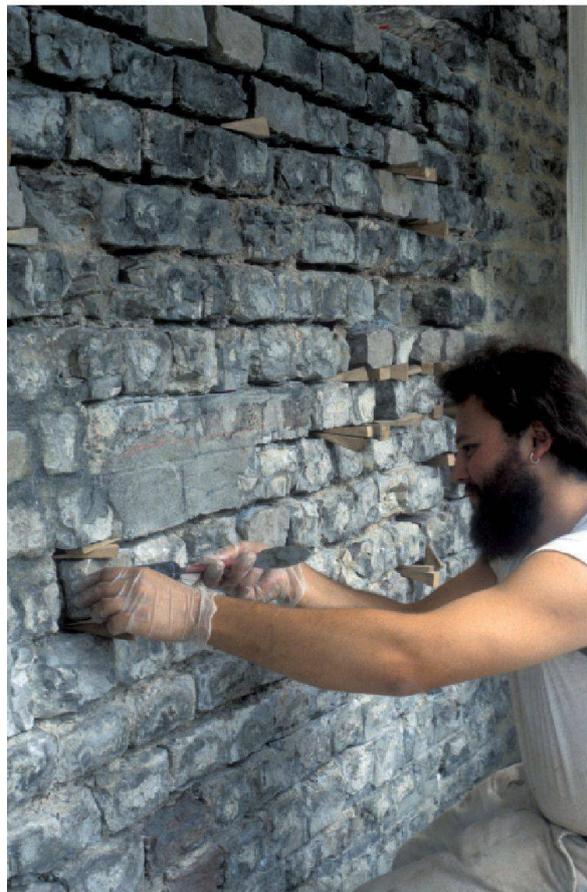
Abb. 48: Augst, Theatersanierung (Grabung 1992–2007.055). Mauerschale von Mauer MR 44/200, Arbeitsfoto während der Sanierung der vom Kern losgelösten Mauerschale.

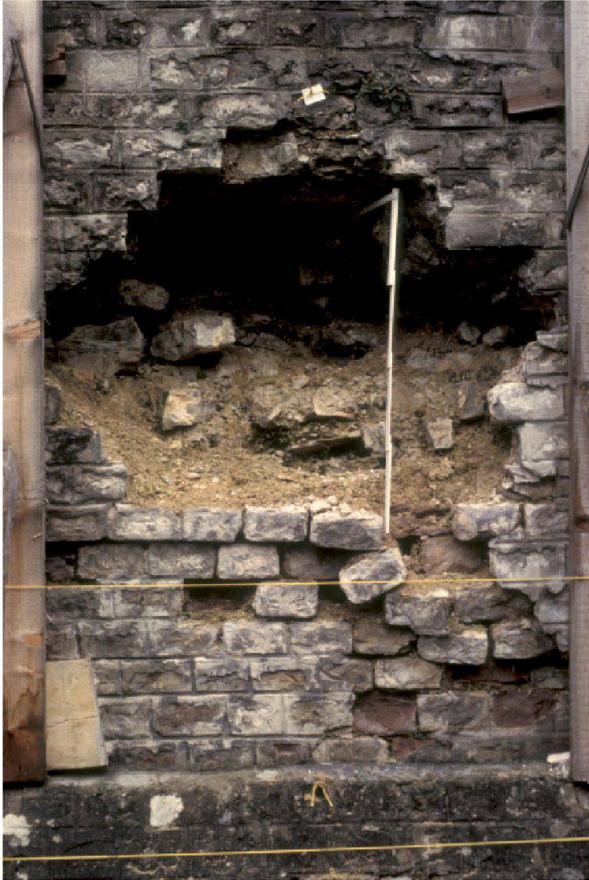
Abb. 49: Augst, Theatersanierung (Grabung 1992–2007.055). Mauerausbruch durch Frostsprengung in der Mauerschale von Mauer MR 44/200. Blick von Westen. Zustand bei Beginn der Sanierungsarbeiten.

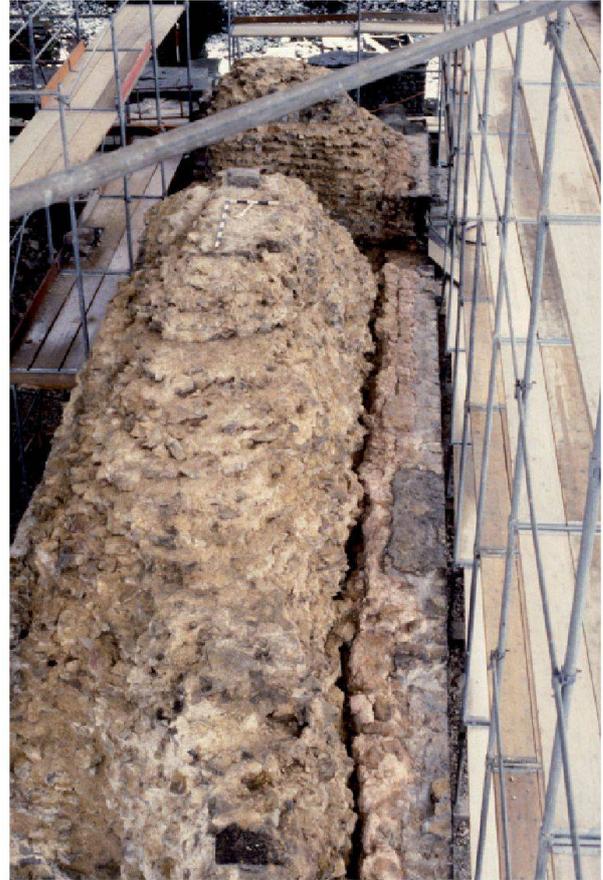
Abb. 50: Augst, Theatersanierung (Grabung 1992–2007.055). Die römische Reparatur der Mauerschale von Mauer MR 44/200 im südlichen Hauptzugang (aditus maximus) zeichnet sich durch die Ziegelstaubbeimischung im Mörtel deutlich ab; sie ist durch eine erneute Kluft vom ursprünglichen Mauerkern getrennt. Blick von Norden.

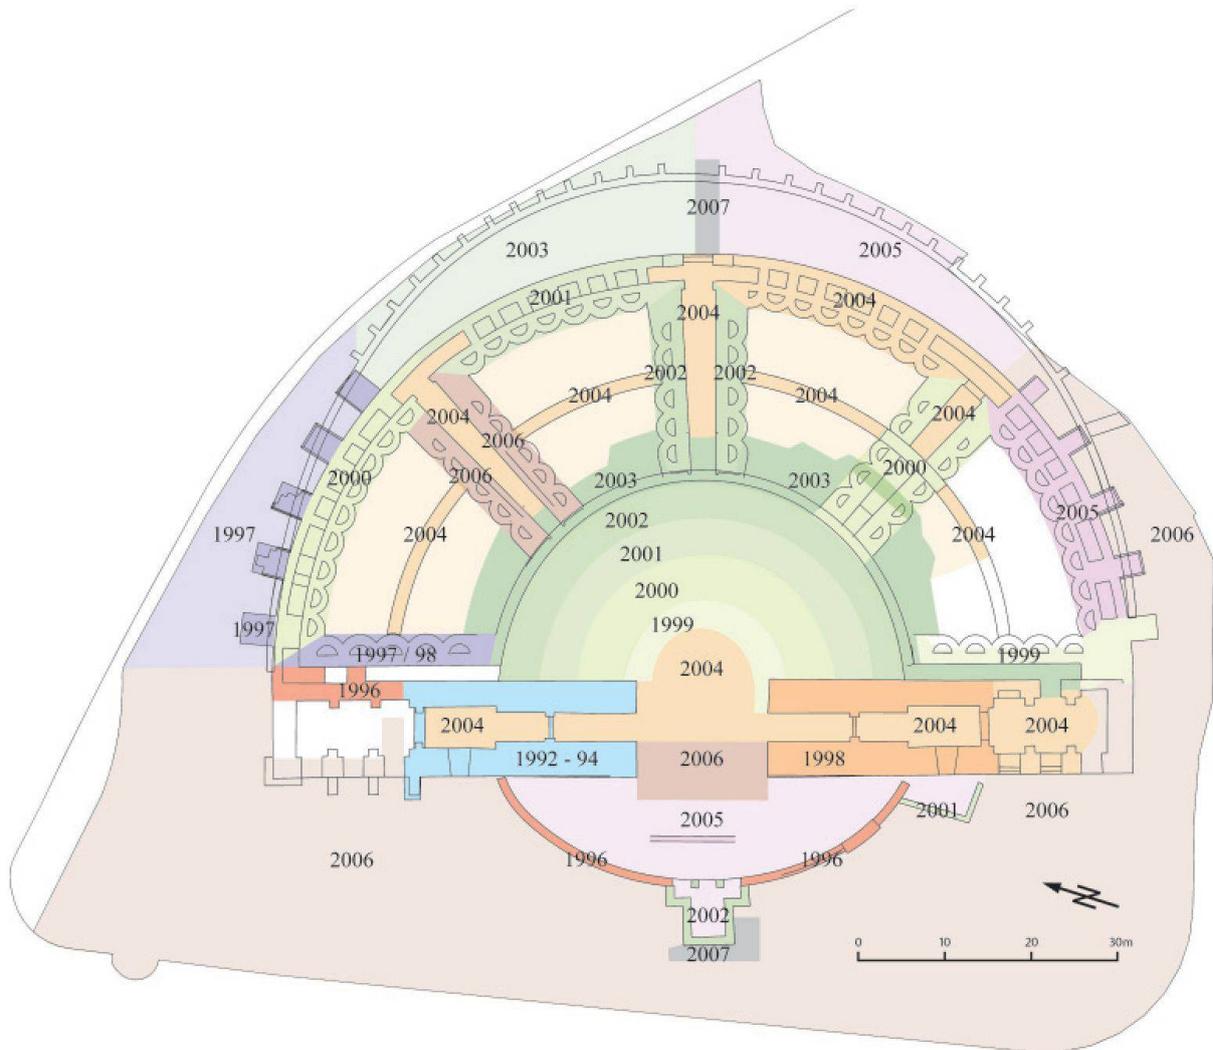
Abb. 52: Augst, Theatersanierung (Grabung 1992–2007.055). Übersichtsplan Theaterparzelle mit schematischer Zuteilung der Baulose. M. ca. 1:850.

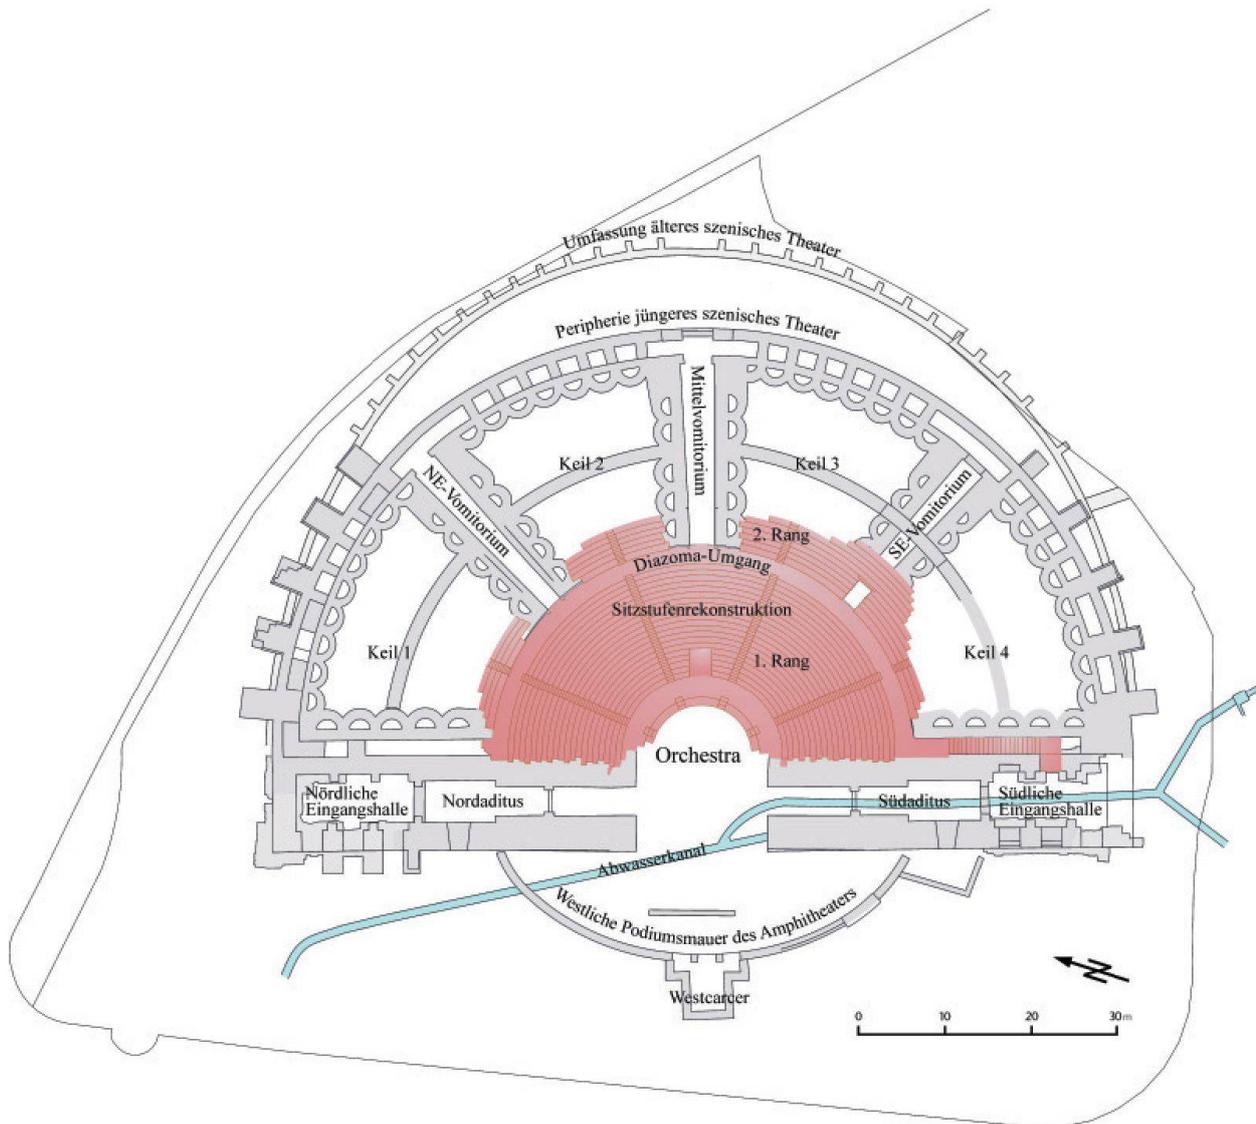
Abb. 53: Augst, Theatersanierung (Grabung 1992–2007.055). Übersichtsplan Theaterparzelle mit Bezeichnung der im Rahmen der Sanierungsarbeiten verwendeten Fachbegriffe für die einzelnen Teile des Bauwerks. M. ca. 1:850.

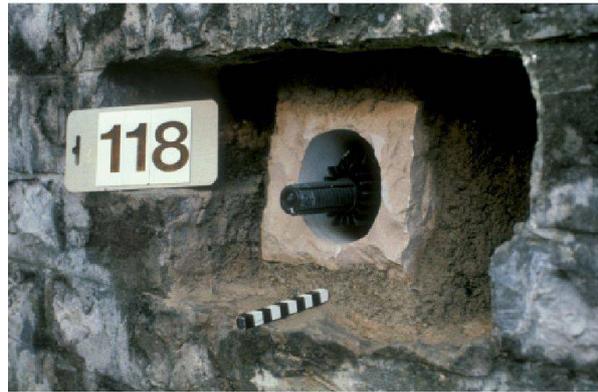
Abb. 55: Augst, Theatersanierung (Grabung 1992–2007.055). Sicherung einer Schalenplatte an Mauer MR 1 mithilfe von Glasfaserankern. Durch die «Muffe» aus Kalkstein mit konischer Aussenform werden zusammen mit dem verschraubten Ankerkopf gleichzeitig weitere umliegende Quader der Mauerschale mitverankert. Aus optischen Gründen wie auch als Schutz vor einer für die Kunststoffmuttermöglichen schädlichen UV-Bestrahlung werden alle Ankerköpfe anschliessend übermauert.

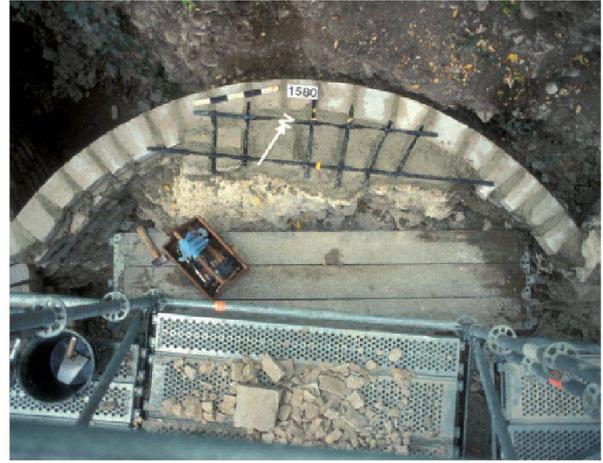
Abb. 57: Augst, Theatersanierung (Grabung 1992–2007.055). Peripherie Keil 4, Entlastungsbogen MR 139, Aufsicht von Süden. Ein Netz von eingelegten Glasfaserstäben verbessert die Druckverteilung der modernen Aufmauerung auf die bestehende Mauerschale.

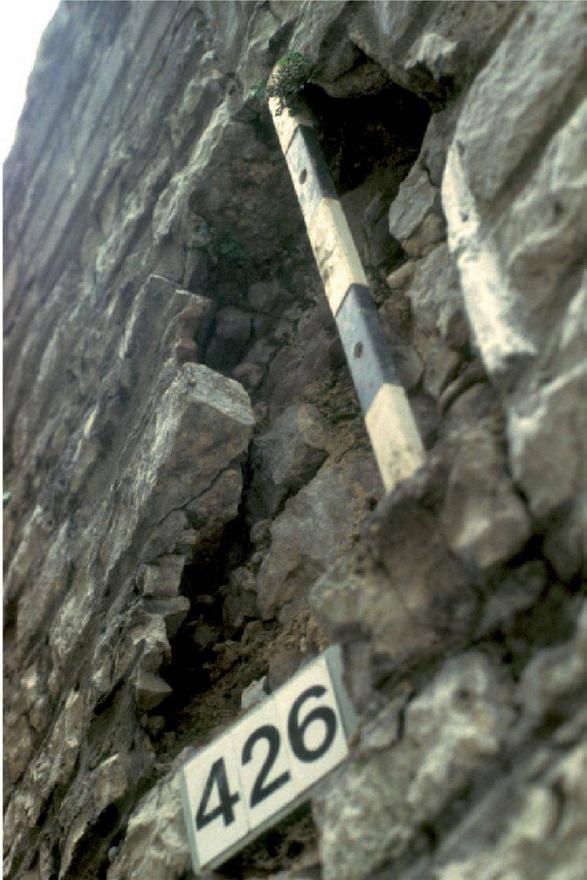
Abb. 58: Augst, Theatersanierung (Grabung 1992–2007.055). Typisches Schadensbild durch Frostsprengung mit Ablösung einer grösseren Schalenplatte an der Ostseite von Mauer MR 2. Zustand bei Beginn der Sanierungsarbeiten.

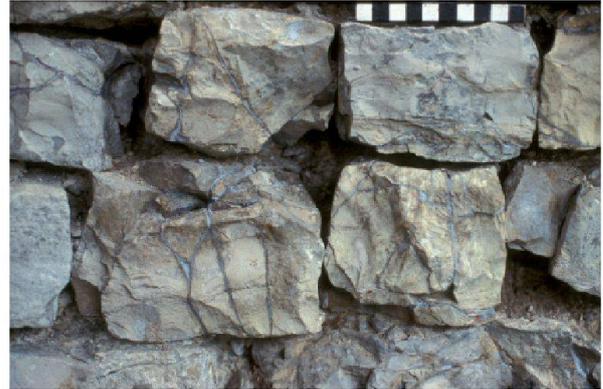
Abb. 59: Augst, Theatersanierung (Grabung 1992–2007.055). Die Kalkstein-Handquader der Mauerschalen weisen durch Alter und Witterung, aber auch durch Frosteinwirkung unzählige Haarrisse auf. In aufwendiger Feinarbeit wurden die Steinstücke verklebt und die Mauerschalen so wieder geschlossen.

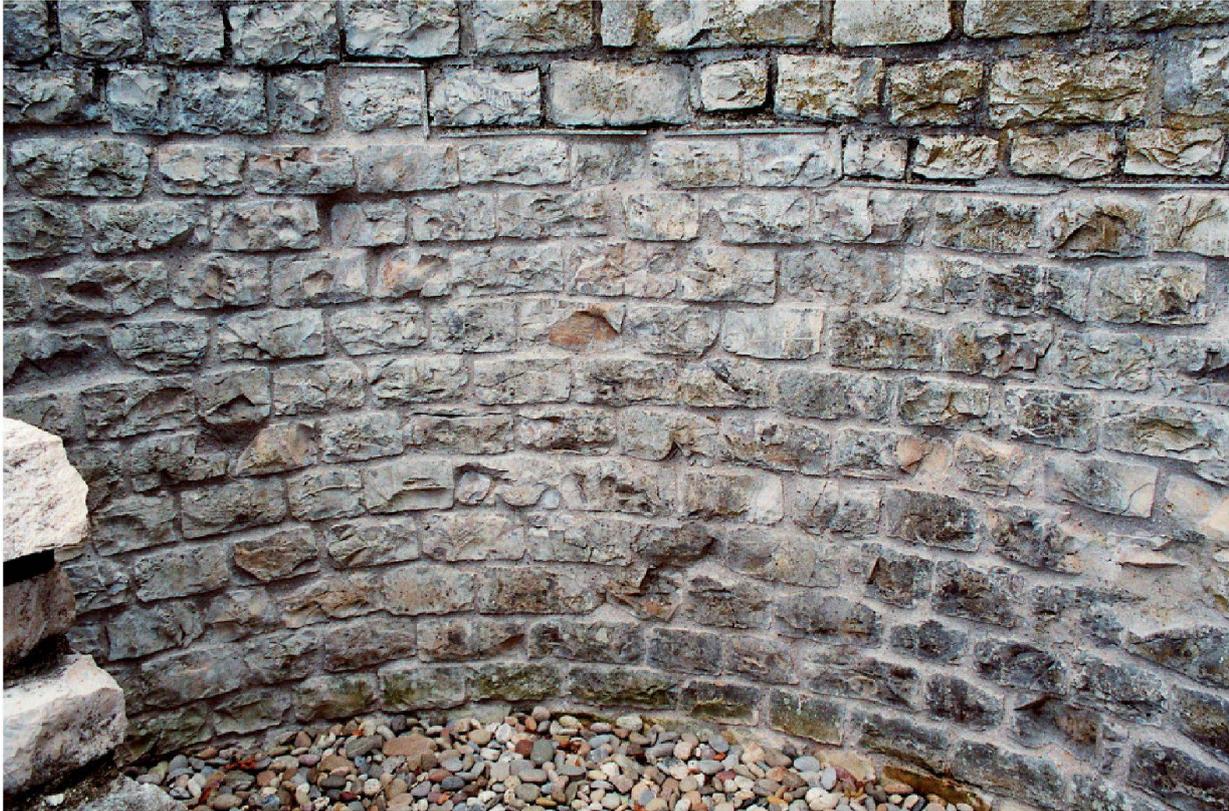
Abb. 60: Augst, Theatersanierung (Grabung 1992–2007.055). Peripherie Keil 2, Entlastungsbogen MR 125. Die geklebten Handquader wurden mit einem speziell entwickelten, weichen Restauriermörtel gefügt, die Mauerschale erscheint geschlossen und bietet Wasser und Vegetation wenig Angriffsfläche.

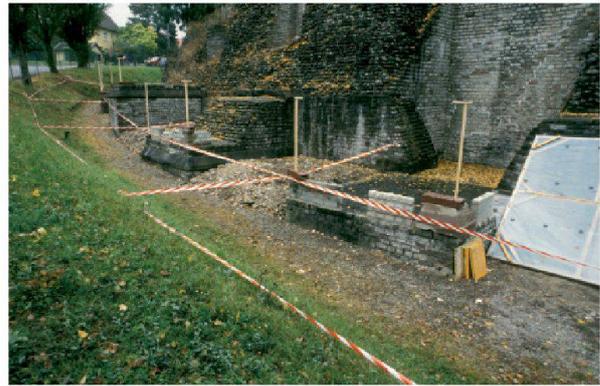
Abb. 63: Augst, Theatersanierung (Grabung 1992–2007.055). Die Visualisierung der geplanten Erdanschüttung an Peripherie Keil 1 dient als Hilfe zur Entscheidungsfindung während einer Sitzung der Eidgenössischen Kommission für Denkmalpflege. Durch die Erdanschüttung werden antike Mauerpartien optimal geschützt, der Erddruck hilft zudem bei der Stabilisierung der Peripheriemauern.

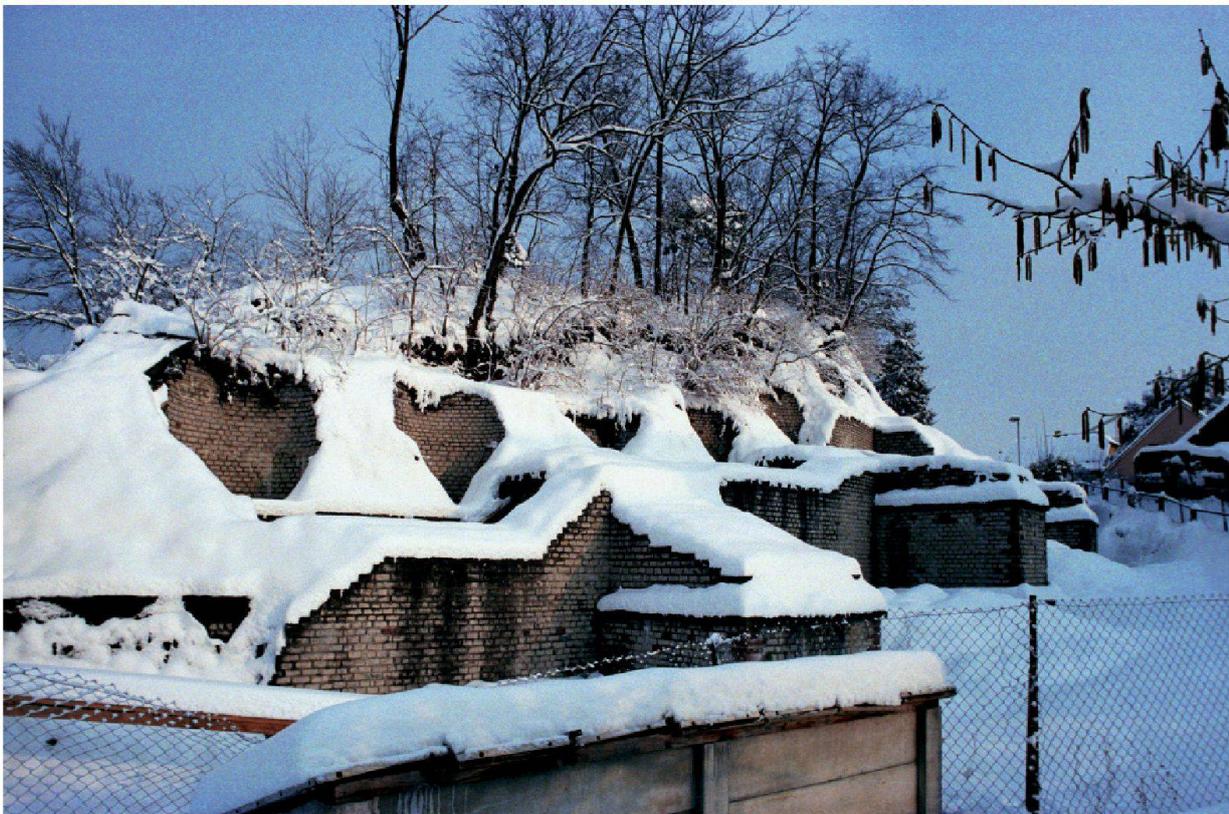
Abb. 80: Augst, Theatersanierung (Grabung 1992–2007.055). Peripherie Keil 4, Winterstimmung. Blick von Südwesten.
