Eine interessante Strassenkreuzung in Augusta Raurica

Die Grabungsbefunde von Augst-Obermühle 2006/2007

Markus Spring

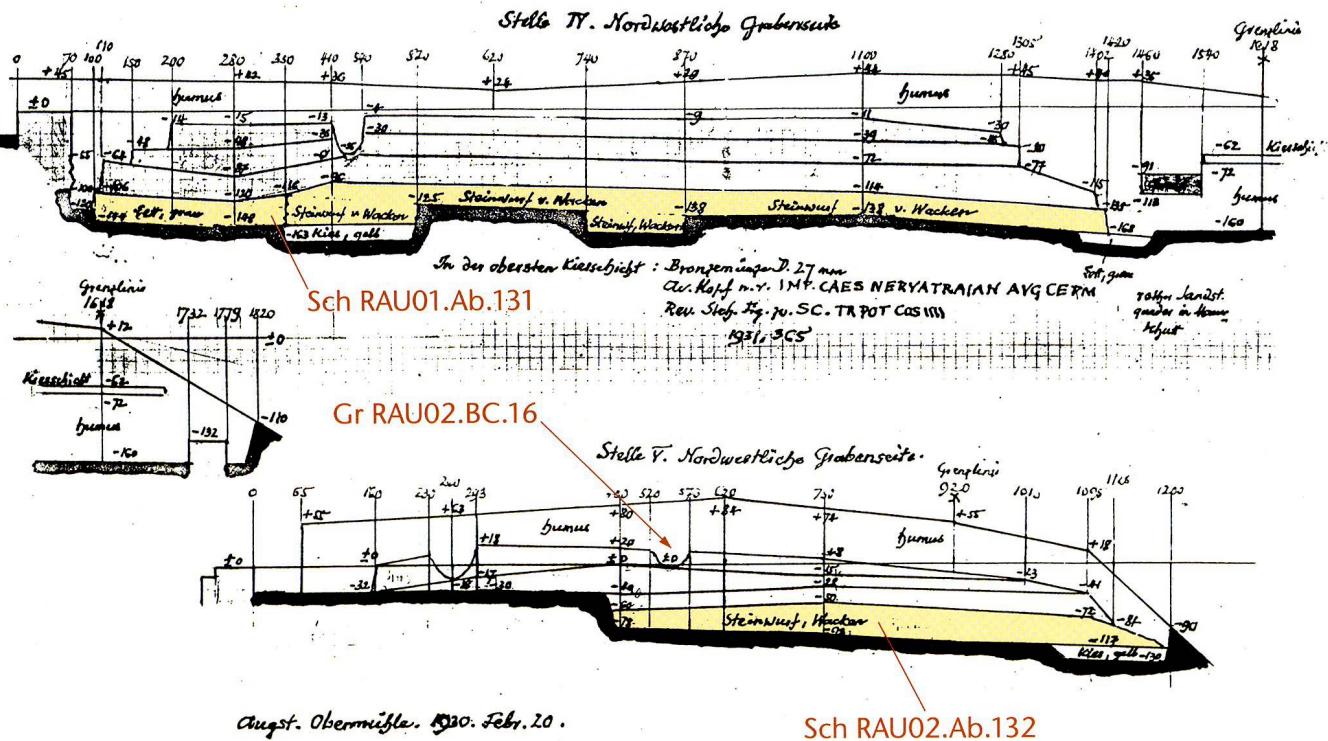
Abb. 3: Augst-Obermühle, Grabung 1930.055. Schnitte durch die Rauricastrasse, bearbeitete Originalzeichnung von 1930. Die gelb markierten Flächen entsprechen dem statumen («Stütze», d. h. unterste Lage der Kofferung). M. 1:100.

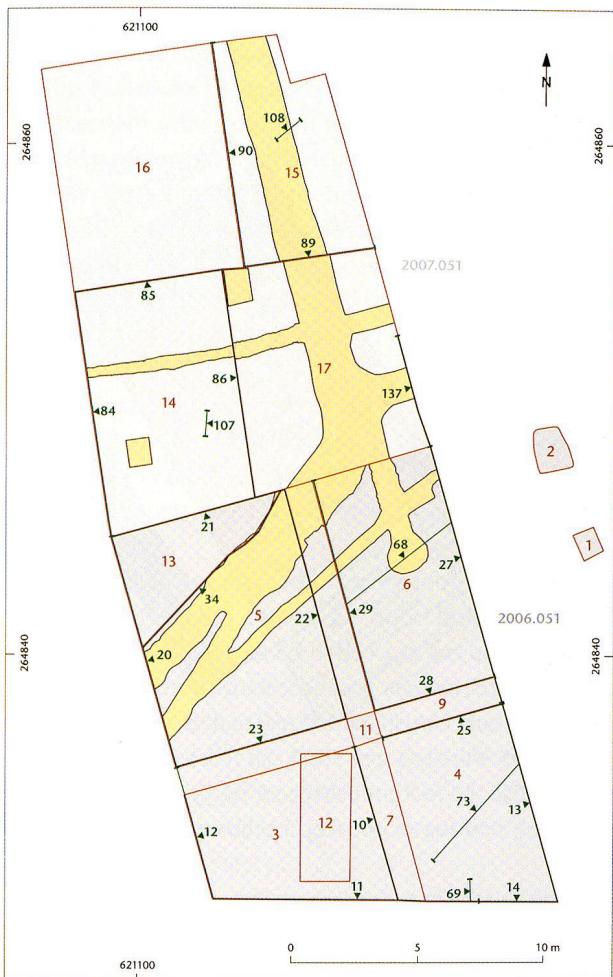
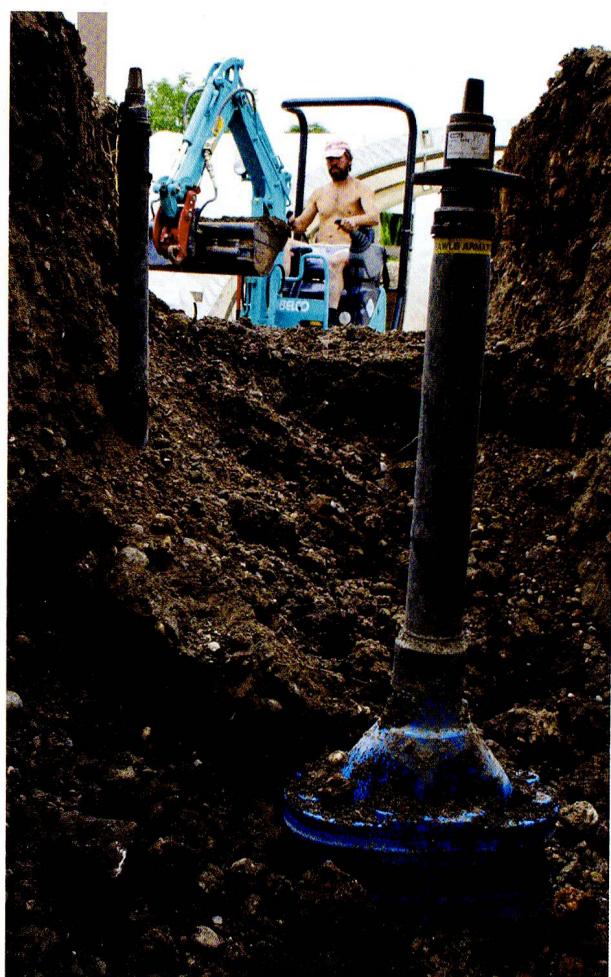
Abb. 4: Augst-Obermühle, Grabung 2006–2007.051. Verschiedenste moderne Störungen richteten grosse Schäden an den römischen Befunden an. Links in der Grabungsfläche (gelb) kartiert. Rot: Felder der Grabungsdokumentation; grün: im Text erwähnte Profile. M. 1:300. Rechts Beispiel einer Wasserleitung des 20. Jahrhunderts mit Schieber.

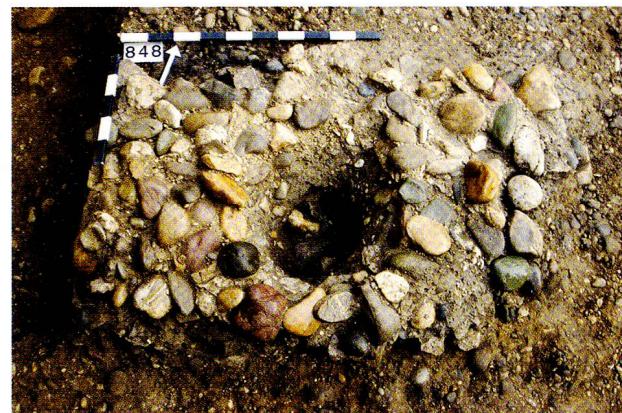
Abb. 7: Augst-Obermühle, Grabung 2006–2007.051. Detailansicht der Steinrollierung Sch HBS01.Ac.110. Zur Lage siehe Abb. 6 (Schicht 110).

Die Nordostecke von Feld 3 sowie Profil P 23 zeigten in die-sem Bereich wiederum eine Feinsandlinse¹⁹. Es ist daher denkbar, dass zur Stabilisierung des Untergrundes hier neben Schicht 104 mit der Steinrollierung 110 lokal ein *statu-men* («Stütze», d. h. unterste Lage der Kofferung) ausgebracht wurde und diese Steinrollierungen funktional zur Heilbad-strasse gehören. Da aber auch in den darüberliegenden, weicheren Schichten (Sch HBS01.Ac.111) keine Karrenspuren festgestellt werden konnten, ist wahrscheinlich, dass die Schichten 110 und 111 eine Erweiterung der Heilbadstrasse darstellen, wie sie weiter unten im Fall der Nordrandstrasse noch detailliert besprochen wird (s. u. S. 175). Daher ist nicht auszuschliessen, dass Schicht 110 erst später, etwa nach

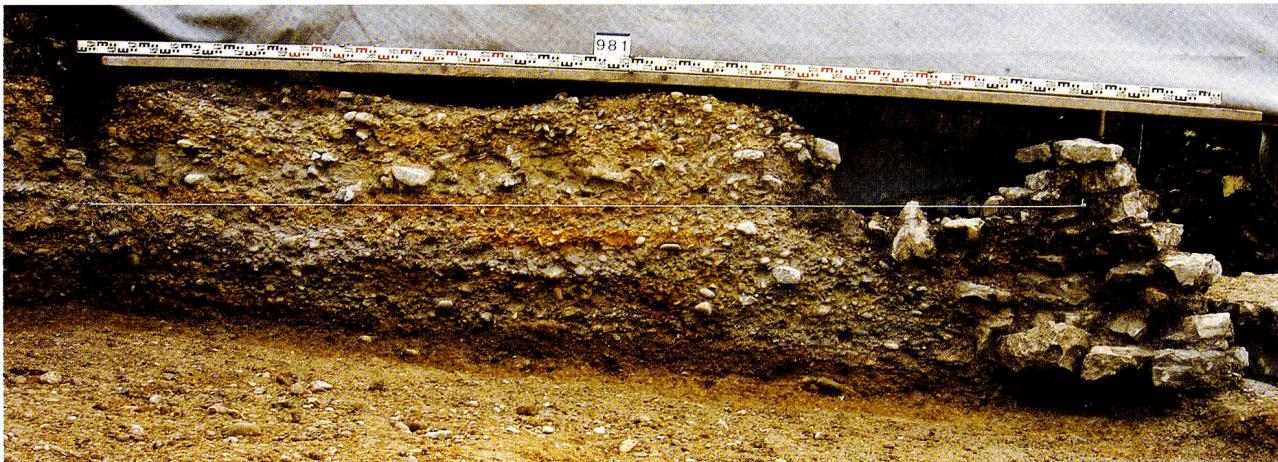
Abb. 10: Augst-Obermühle, Grabung 2006–2007.051. Querschnitt durch die Heilbadstrasse (Schnurhöhe 277,20 m ü. M.). Blick von Norden.

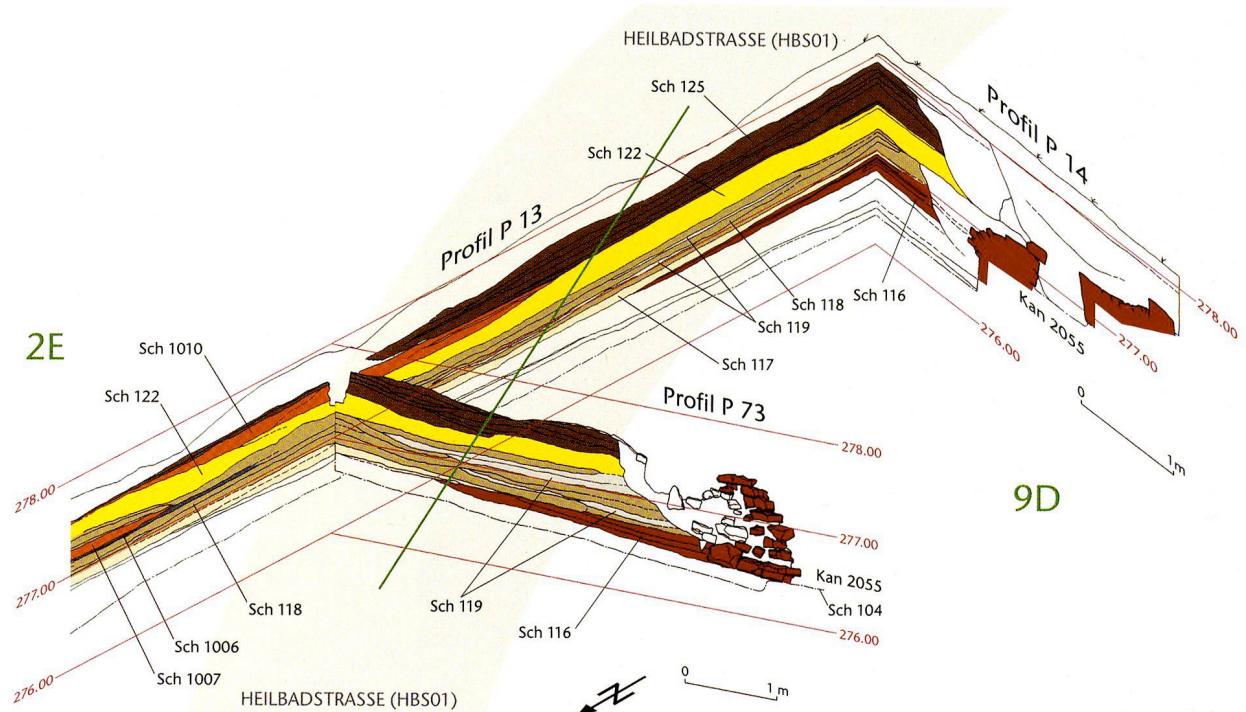
Abb. 11: Augst-Obermühle, Grabung 2006–2007.051. Schichten der Heilbadstrasse.

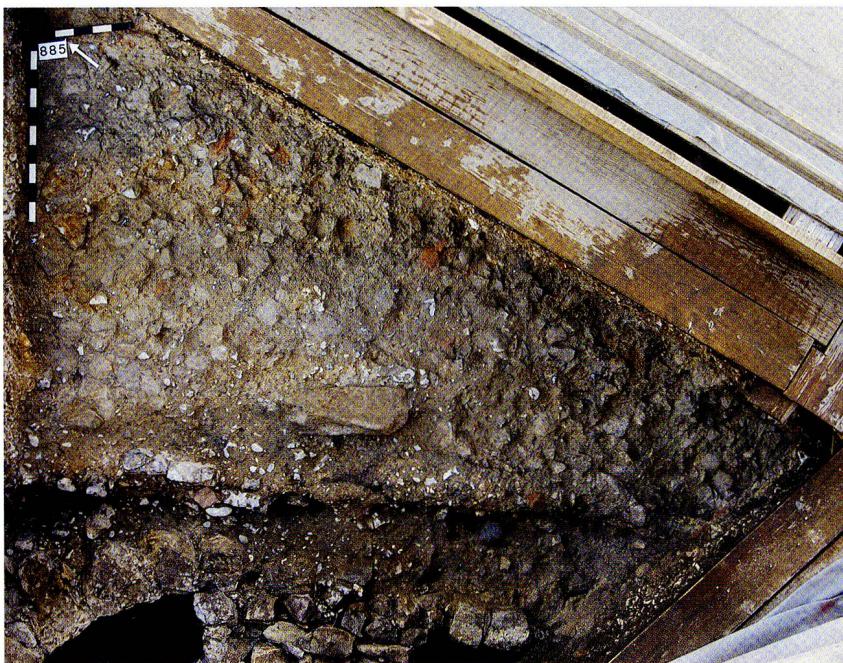
Abb. 12: Augst-Obermühle, Grabung 2006–2007. 051. Sehr grobe Aufschotterung der Heilbadstrasse (Sch HBS01.Bb.122). Zur Lage siehe Abb. 11.

Diese Umbauarbeiten zeigten sich im Koffer der Heilbadstrasse ganz prominent durch eine rund 0,2–0,3 m dicke Aufschotterung mit auffallend groben Kalkbruchsteinen in einer sehr kompakten Jurakalkmatrix (Schicht 122; Abb. 12). Diese erreichte die Oberkante des Radabweisersteins (So 18) und eignete sich wegen ihrer Rauheit nicht als Fahrbahn, sondern diente nur der Höhenangleichung an eine Überdeckung des Überlaufkanals vom Laufbrunnen.

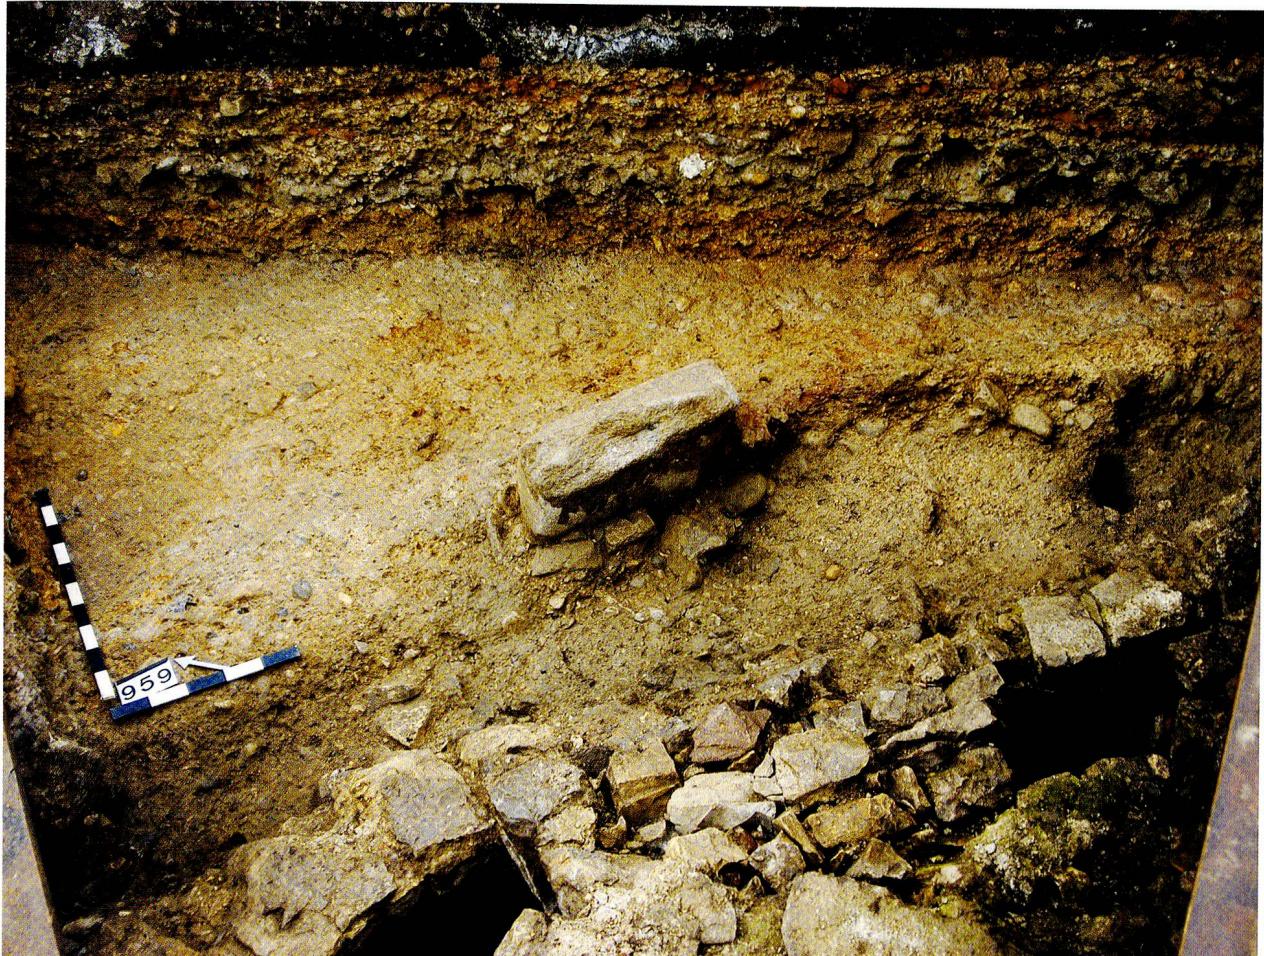
Abb. 13: Augst-Obermühle, Grabung 2006–2007.051. Der grosse Radabweiserstein (Abb. 14) in situ (der Strassenkoffer liegt im Bild oberhalb des Steins). Er bewahrte die Karren vor dem Abrutschen in den anfangs noch offenen Abwasserkanal (Kan ARE9D11.BC.2055). Blick von Westen.

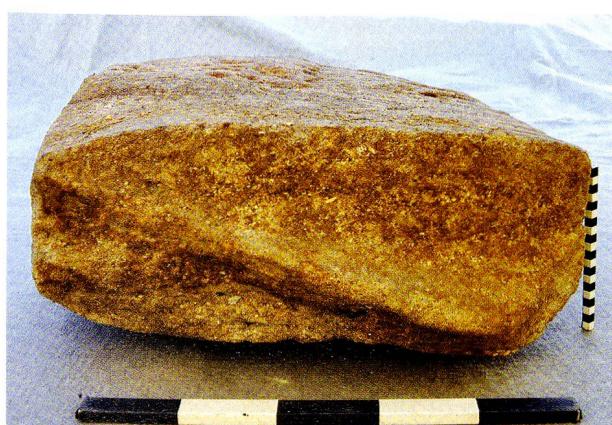
Abb. 14: Augst-Obermühle, Grabung 2006–2007.051. Die abgeschrägte Oberseite des Radabweisersteins (Abb. 13). Der Massstab unten misst 50 cm.

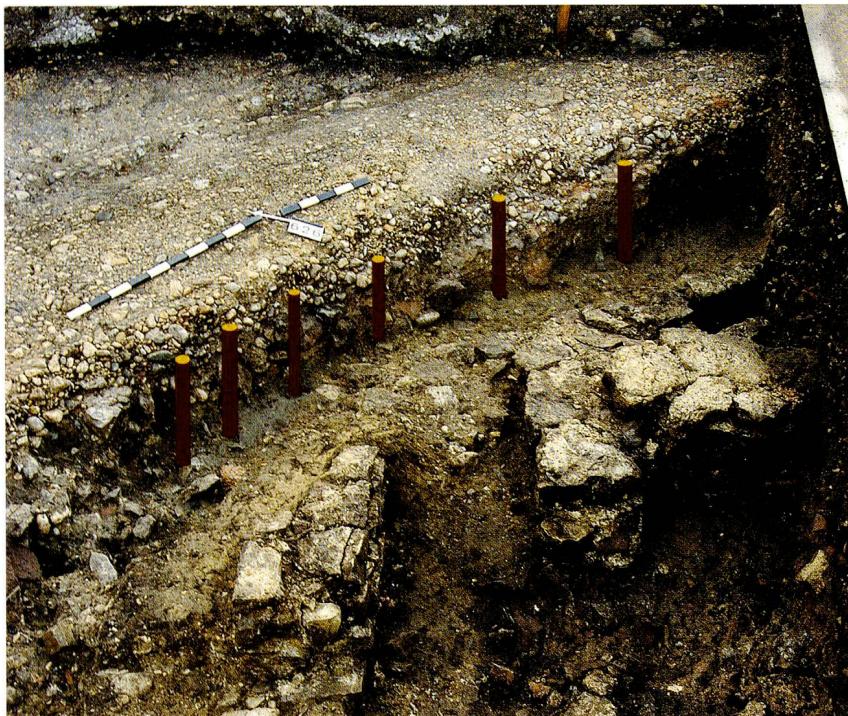
Abb. 15: Augst-Obermühle, Grabung 2006–2007. 051. Randbefestigung der Heilbadstrasse mittels Weidengeflecht (die Staketen PfHBS01.C.22 wurden graphisch ergänzt). Blick von Westen.

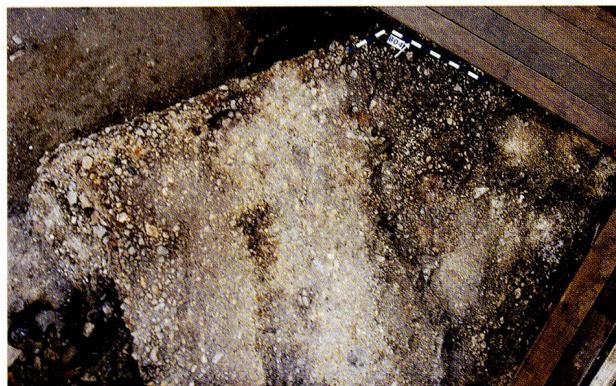
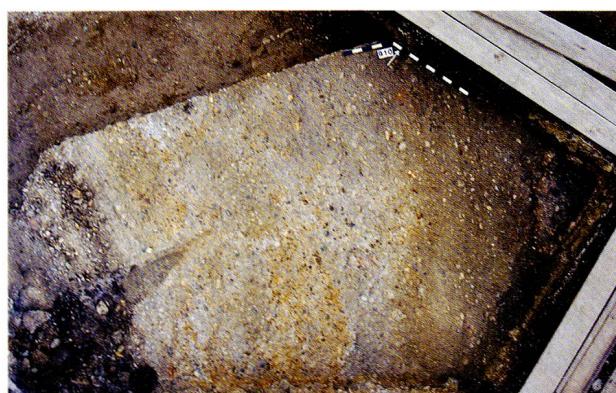
Abb. 16: Augst-Obermühle, Grabung 2006–2007.051. Unterschiedliche verwendete Materialien für den Strassenkoffer der Heilbadstrasse (unten: in Zeitstufe B; oben: in Zeitstufe C).

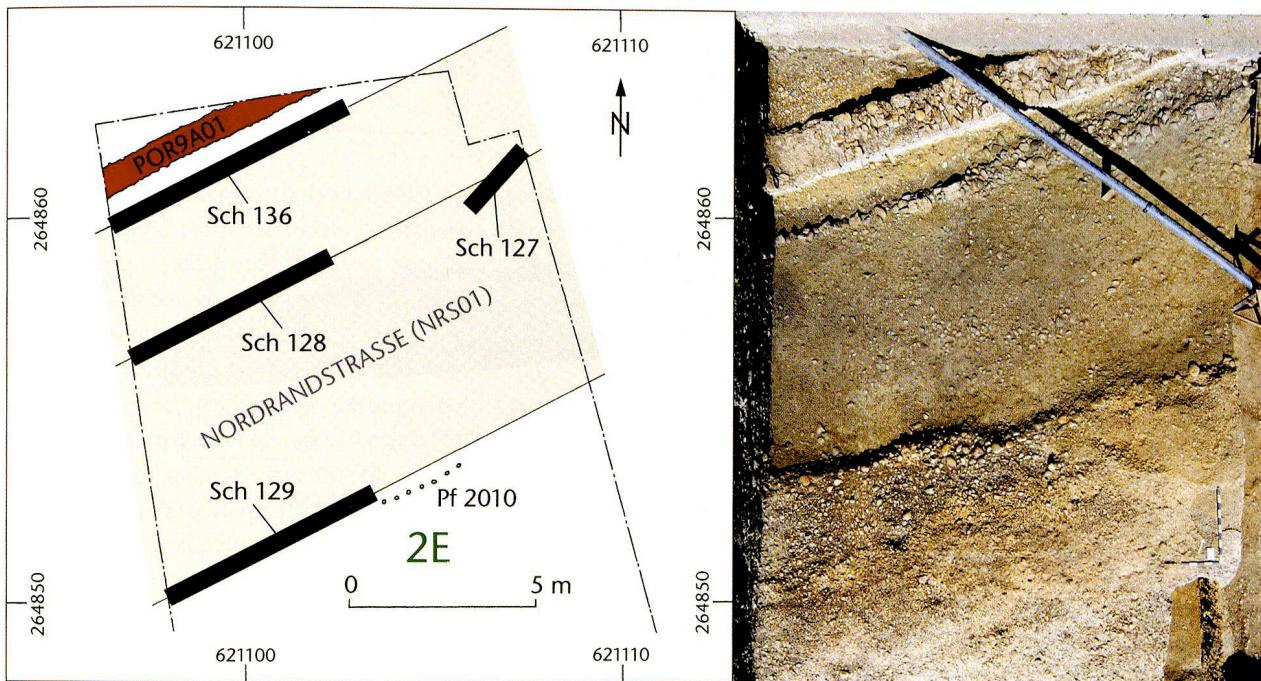
Abb. 17: Augst-Obermühle, Grabung 2006–2007.051. Begrenzungen entlang der Nordrandstrasse (links: schematische Darstellung, M. 1:200; rechts: Situation in Feld 16).

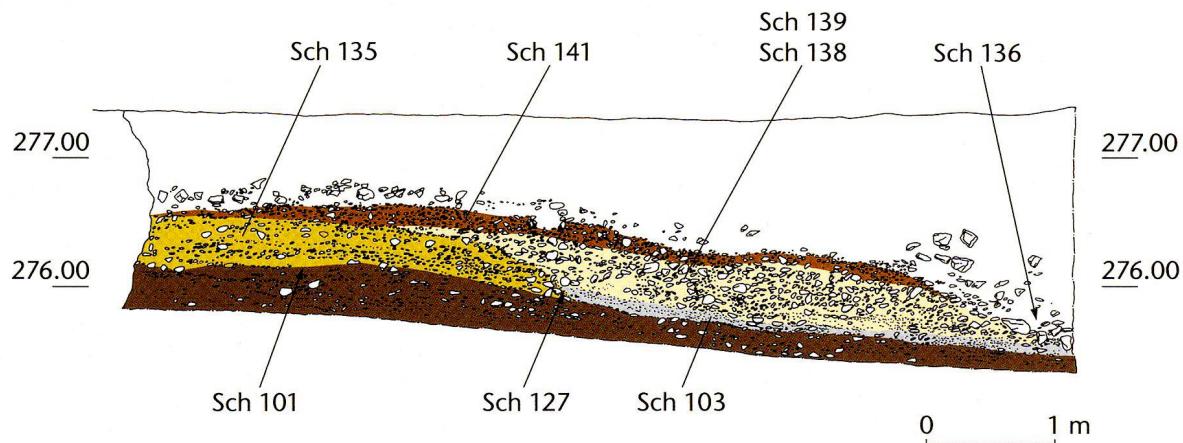
Abb. 18: Augst-Obermühle, Grabung 2006–2007.051. Querschnitt (Profil P 90) durch die Nordrandstrasse (NRS01). M. 1:60.

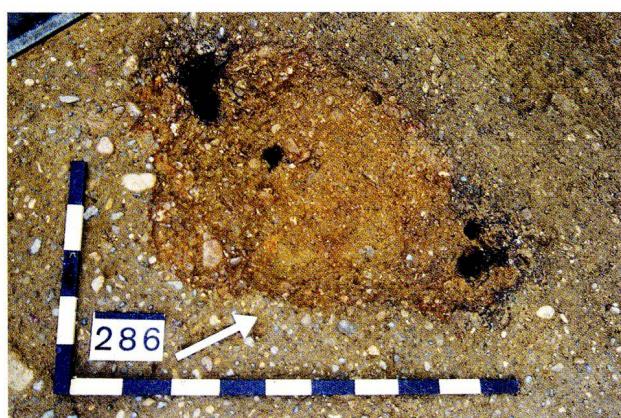
Abb. 19: Augst-Obermühle, Grabung 2006–2007.051. Feuerstellen 11 und 12 an der Nordrandstrasse (oben: Plan M. 1:150; unten: Detail von Feuerstelle 11 mit beidseitigen Staketenlochpaaren).

Fst NRS01.Ab.11: Oval Feuerstelle an der Nordseite des Grundkörpers von NRS01; 1,1 x 0,6 m, 0,2 m tief, mit je einem Paar seitlicher Stakenlöcher; Verfüllung: FK F03596; OK 276,38 m ü. M.; UK 276,13 m ü. M.; Zeichnung 247; P 107; Zeichnung 246 bzw. P 108; Zeichnung 248; Abb. 19.

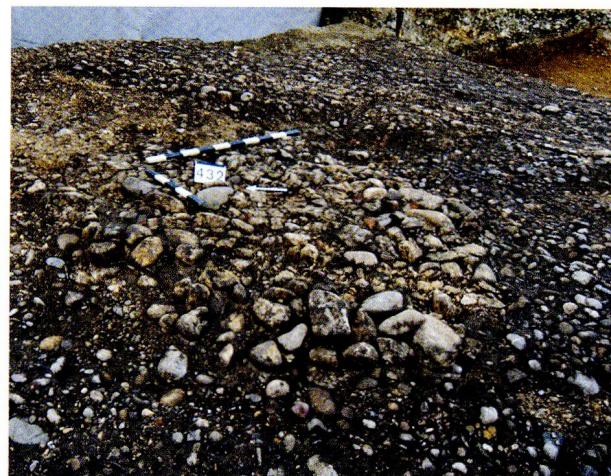
Abb. 23: Augst-Obermühle, Grabung 2006–2007.051. Grobe Ausbesserungen der Strassen (Bauzustand C).

Waren die frühesten Schichten noch mit einer erkennbaren Sorgfalt bei Materialwahl und Planierung ausgeführt worden, können die jüngsten Ausbesserungen der Heilbad- und Nordrandstrasse nur noch als grösste Massnahmen bezeichnet werden (Abb. 23). Schlaglöcher wurden lediglich mit gerade verfügbarem Schotter zugeschüttet⁵³.

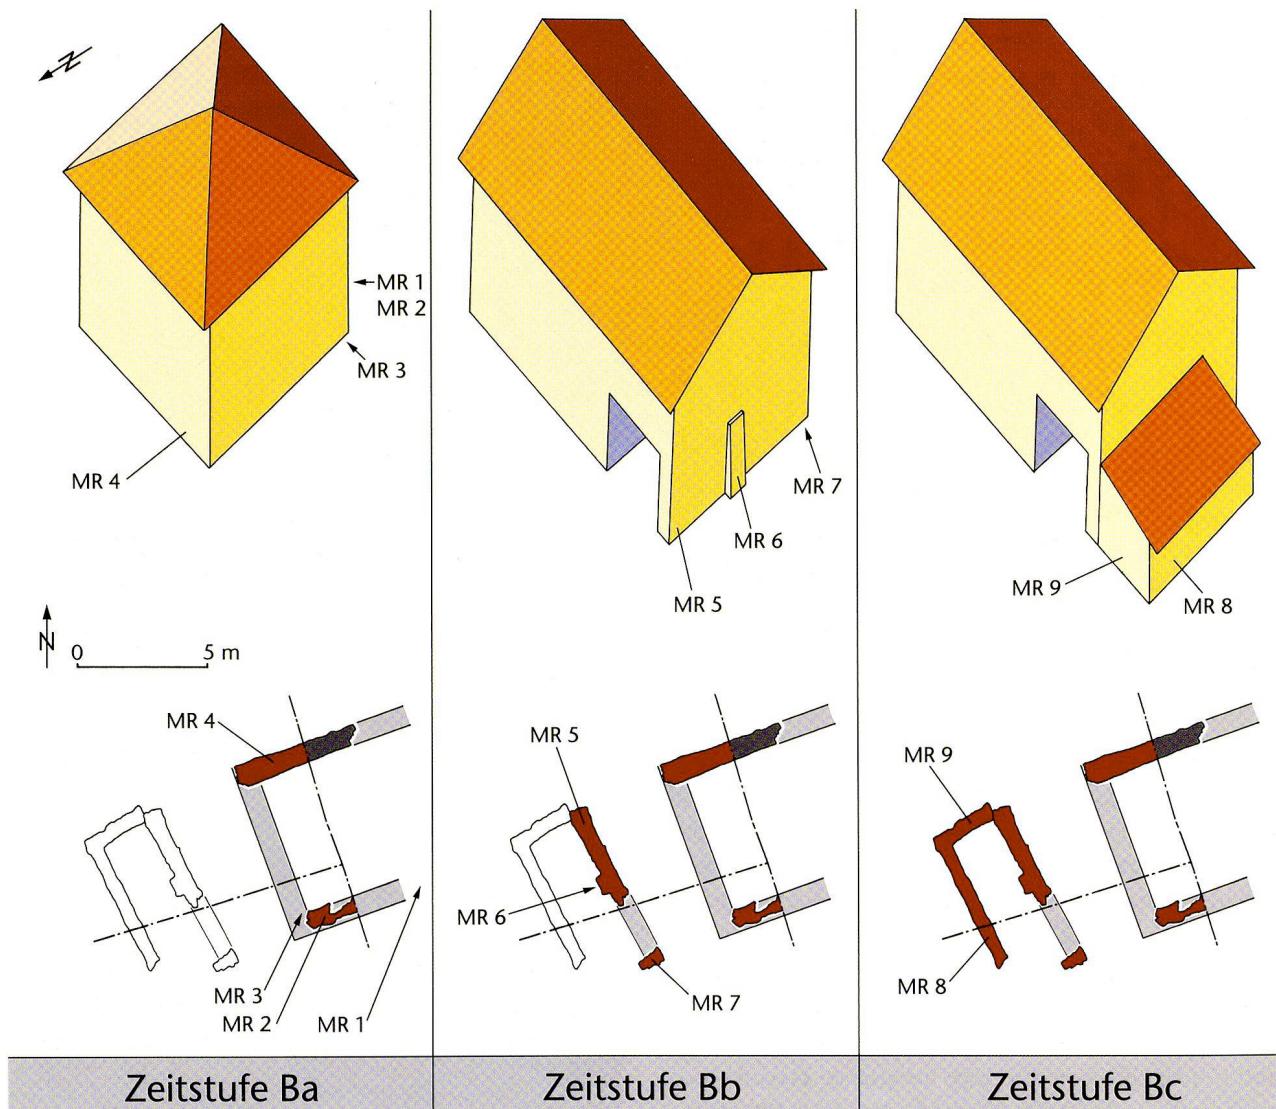
Abb. 24: Augst-Obermühle, Grabung 2006–2007.051. Phasenabfolge von Gebäude 2E01.BC. Die Grundrisse sind im Massstab 1:300.

In Bauphase Ba bestand der quadratische Grundkörper des Gebäudes, wie er aus diversen Sondagen bekannt war. Der Gesamtgrundriss ist jedoch nicht bekannt. In Bauphase Bb wurde das Gebäude nach Westen hin erweitert und dazu dem ursprünglichen Baukörper eine Mauer vorgelagert. In Zeitstufe C fügte man dem erweiterten Gebäude an seiner Westseite schliesslich noch einen kleinen Anbau hinzu.

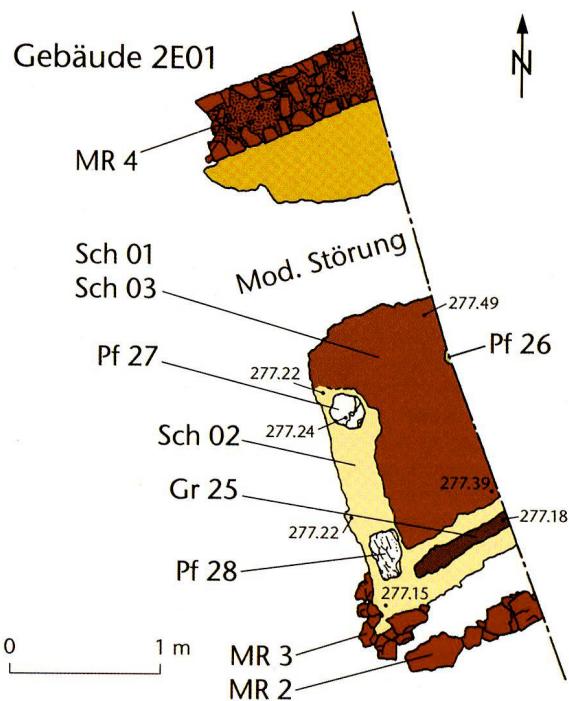
Abb. 25: Augst-Obermühle, Grabung 2006–2007.051. Innengliederung von Gebäude 2E01.BC. M. 1:50.

Obwohl Profil P 137 durch die Augster Hauptwasserleitung stark gestört war (Abb. 25, «Mod. Störung»), lässt sich im Innenraum des Gebäudes eine Art Zweiteilung vermuten⁵⁶. Nördlich von Pfostengrube 26 dürfte das Gehniveau auf rund 277,10 m ü. M. gelegen haben, was ungefähr auch der Oberkante der Nordrandstrasse bzw. dem Abtiefniveau des Mauerfundaments von Mauer 4 entsprach. Südlich davon stieg dieses Gehniveau in einer Stufe um rund 0,25 m an. Hier lag über dem kieseligen Boden (Schicht 3) eine auffallende, knapp 0,2 m dicke Lehmschicht Sch 2E01.BC.01,

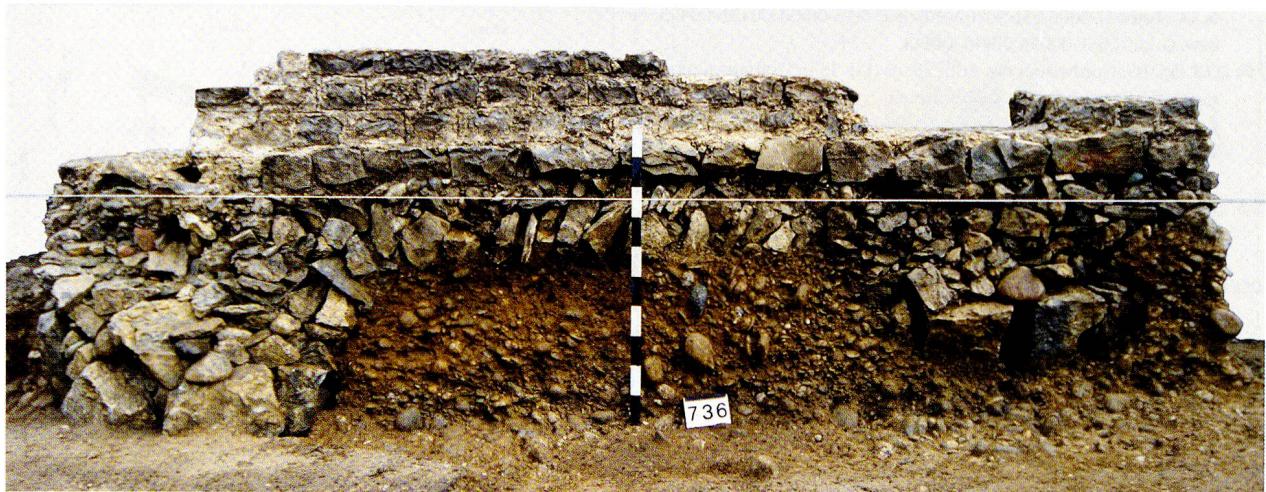
Abb. 26: Augst-Obermühle, Grabung 2006–2007.051. Die untersten vier aufgehenden Lagen von Mauer MR 2E01.BbBcC.05 mit Fundament (Schnurhöhe 276,80 m ü. M.). Zur Lage siehe Abb. 24. M. 1:25.

Der Aufbau des neuen Mauerzugs liess sich sehr gut an Mauer 5 beobachten (Abb. 26). Das aufgehende Mauerwerk wurde als zweischalige Mauer aus geschichteten Kalkbruchsteinen errichtet. Lager- und Stossfugen waren vermortelt. Darüber kam ein *pietra-rasa*-Verputz⁶², was für ästhetische Überlegungen beim Bau dieser prominenten und schon von weiter unten auf der Rauricastrasse sichtbaren Fassade spricht.

Die Mauer ruhte auf einem Vorfundament aus etwas grösseren Kalkbruchsteinen. Dieses kragte rund 0,05 m über das Aufgehende hinaus und war nur wenig oder gar nicht vermortelt. Im Bereich der postulierten Mauerecken sowie der Stützmauer 6 war der Fundamentgraben jeweils grubenartig 0,4–0,5 m tiefer ausgehoben worden. Darin wurden zuunterst grosse Kalkbruchsteine oder einzelne grössere Kiesel vertikal gesetzt. Darüber kam jeweils eine Schüttung von Kalkbruchsteinen, die etwa auf gleicher Höhe wie das eigentliche Mauerfundament abschloss. Unter der aufgehenden Mauer folgte als unterste Fundamentschicht ebenfalls eine Lage vertikal oder schräg gestellter, plattiger Kalkbruchsteine mit feinen Kieseln oder Sand dazwischen, die Nässe von der Mauer fernhielt. Darüber sorgte stellenweise eine Schicht feinen Gerölles, kleinerer Kalksteinstücke und Sand für einen Niveaualsgleich zum darauf ruhenden Vorfundament und der aufgehenden Mauer.

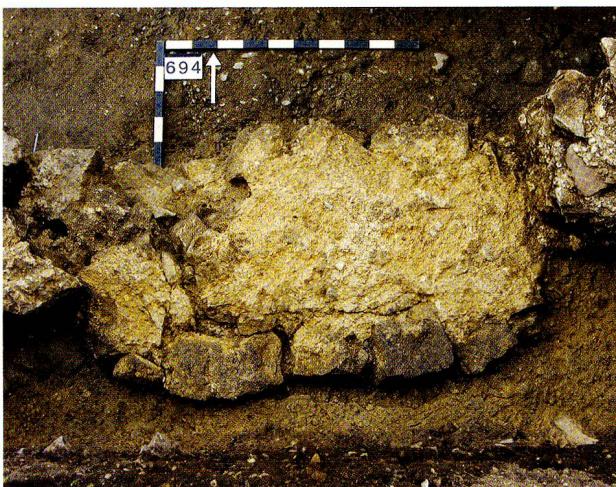
Abb. 29: Augst-Obermühle, Grabung 2006–2007.051. Säulenfundament (MR POR9D11.AcBC.01.05). Zur Lage siehe Abb. 28. M. 1:30.

MR POR9D11.AcBC.01.05: Rechteckiges Säulenfundament (MR 11 in Grabungsdokumentation); Rahmen aus Kalkbruchsteinen; verfüllt mit Mischung aus Mörtel und kleineren Kalkbruchsteinen; ähnlich Fundament Laufbrunnen; Länge 1,6 m; Breite 1,0 m; OK 276,85 m ü. M.; nicht mehr abgebaut; Foto G-2006.051-00695 und Abb. 29.

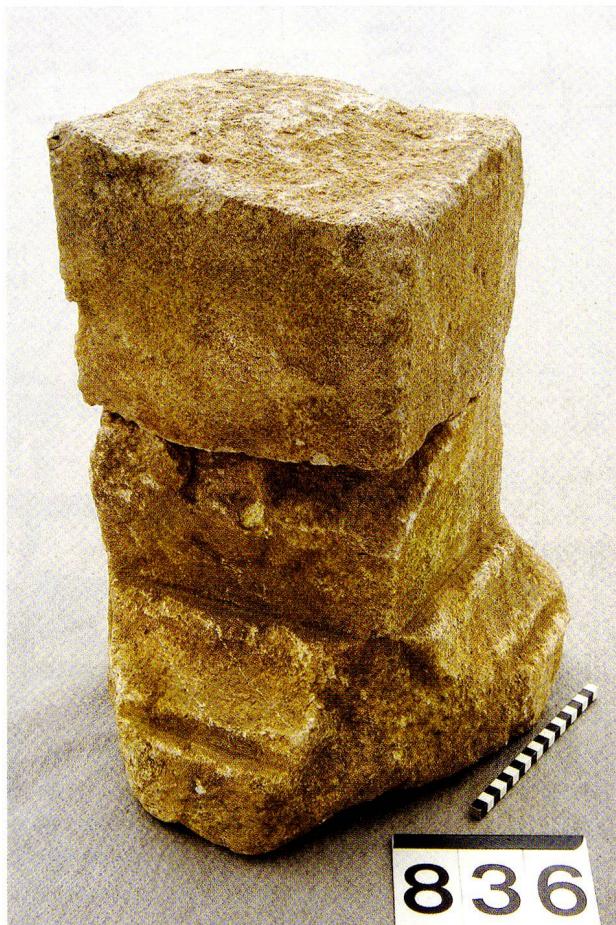
Abb. 30: Augst-Obermühle, Grabung 2006–2007.051. Säulenfragmente.

Aus dem Bereich der Verfüllung 144 wurden verschiedene Stücke einer Säule geborgen (Abb. 30). Das rekonstruierte Säulenfragment aus Kalkstein besass einen quadratischen Schaft mit rund 20 cm Kantenlänge sowie eine einfache, mit einer grossen Hohlkehle verzierte Basis mit, soweit erkennbar, unverzielter Plinthe. Weitere, jedoch runde Säulenfragmente, die aus dieser Portikus stammen können, sind aus der Grabenbegleitung 1923.066 bekannt⁷².

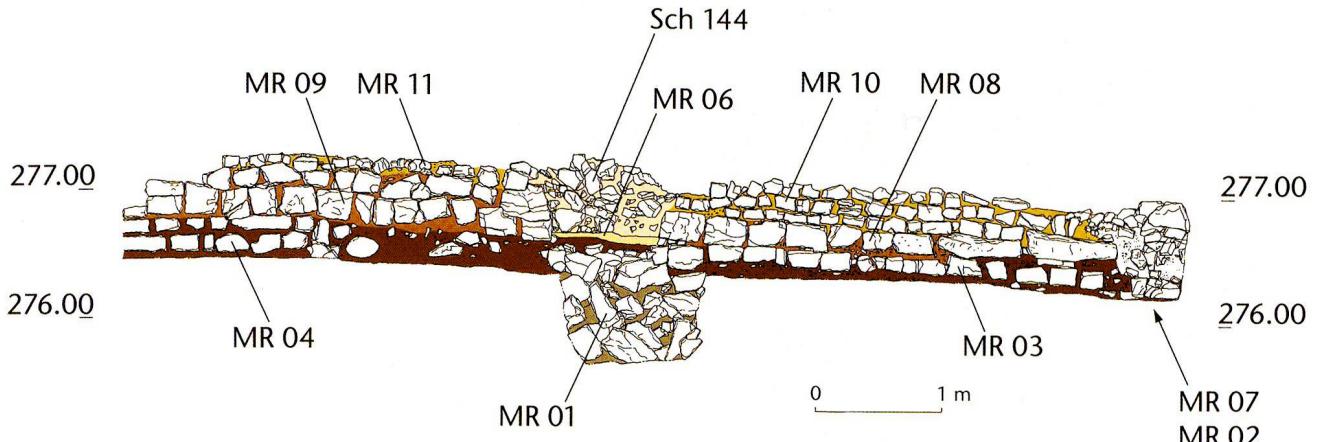
Abb. 31: Augst-Obermühle, Grabung 2006–2007.051. Aufbau der Portikusmauer MR POR9D11.AcBC.01 (Ansicht von Norden). Zur Lage siehe Abb. 9, unten. M. 1:60.

Grabung 2006.051 bot auch die Gelegenheit, die einzelnen Mauerabschnitte der Portikus POR9D11.AcBC genauer zu studieren (Abb. 31). So konnte das Fundament an zwei Stellen auf insgesamt rund 2,2 m Länge untersucht werden. Es wurde aus grossen Flussgerölle und Kalkbruchsteinen geschüttet, wobei jedoch keine besondere Schichtung zu erkennen war (Mauer 1⁷³). An der westlichen Grabungsgrenze (Profil P 12) wurde im Bereich eines erwarteten Säulenstandorts eine Stelle angeschnitten, die statt des Säulenfundaments eine Füllung mit auffallend kleinen Kalkbruchsteinen (Mauer 2) aufwies⁷⁴. Die Stelle wurde bereits im Georadar 2006.103 als Anomalie #5 (Abb. 48) erkannt und als rechtwinklig abgehende Mauer interpretiert. Diese Deutung konnte nicht nachvollzogen werden, doch muss eine endgültige Interpretation dieser Füllung vorerst offen bleiben, da nur ein Teil der Struktur erfasst werden konnte.

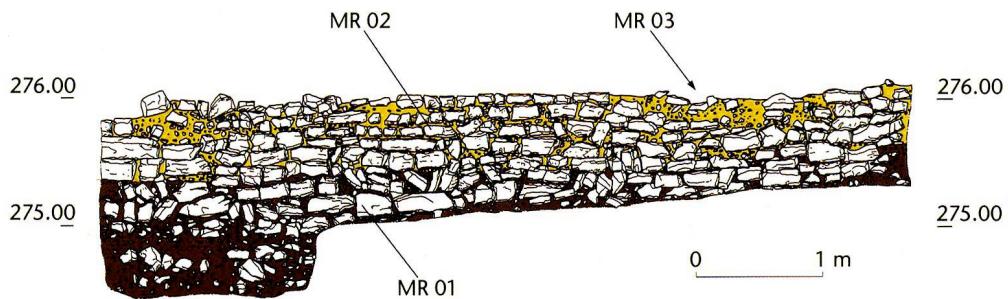
Abb. 32: Augst-Obermühle, Grabung 2006–2007.051. Portikus POR9A01.AcBC (Ansicht von Süden). Zur Lage siehe Abb. 9, oben. M. 1:60.

Bei der Portikusmauer 01 handelte es sich um eine zweischalige, grob gemörtelte Bruchsteinmauer (Abb. 32). Im Gegensatz zur Portikus POR9D11.AcBC und den im Jahre 2001 untersuchten Abschnitten⁸¹ fanden sich 2007 jedoch keine Säulenstandorte. Auch fiel das Aufgehende (Mauer 2) durch seine Unregelmässigkeit und Welligkeit auf. So zeigte sich besonders mit Mauer 3 eine markante Senkung der beiden obersten Steinlagen. Da Region 9A am oberen Rand des Prallhangs der Ergolzschleife liegt, ist es denkbar, dass diese Welligkeit ein Ausdruck natürlicher Drainagerinnen der Schotterterrasse ist⁸².

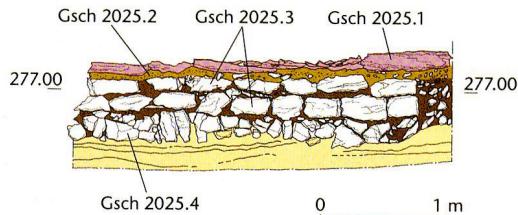
Abb. 35: Augst-Obermühle, Grabung 2006–2007.051. Fundamentansicht des Laufbrunnens G ARE2E01.2025 (Blick von Westen). Die hellrot eingefärbte Lage ist der untere Rest des aus roten Sandsteinplatten gebauten Brunnentrogs (Gsch ARE2E01.2025.1). Zur Lage siehe Abb. 40. M. 1:60.

Vom Brunnentrog selbst blieben nur sehr fragmentarisch einige Bodenplatten (Gsch ARE2E01.2025.1) erhalten (rot in Abb. 35 und 36). Er bestand offenbar aus roten Sandsteinplatten, deren Wanddicke sich anhand eines einzigen umgekippten Fragments in Profil P 27 auf etwa 0,2 m schätzen lässt. Löcher zur Verklammerung der Trogplatten konnten keine festgestellt werden, da die Fragmente, vermutlich durch Frosteinwirkung, in extrem dünne Schichten zerfallen waren.

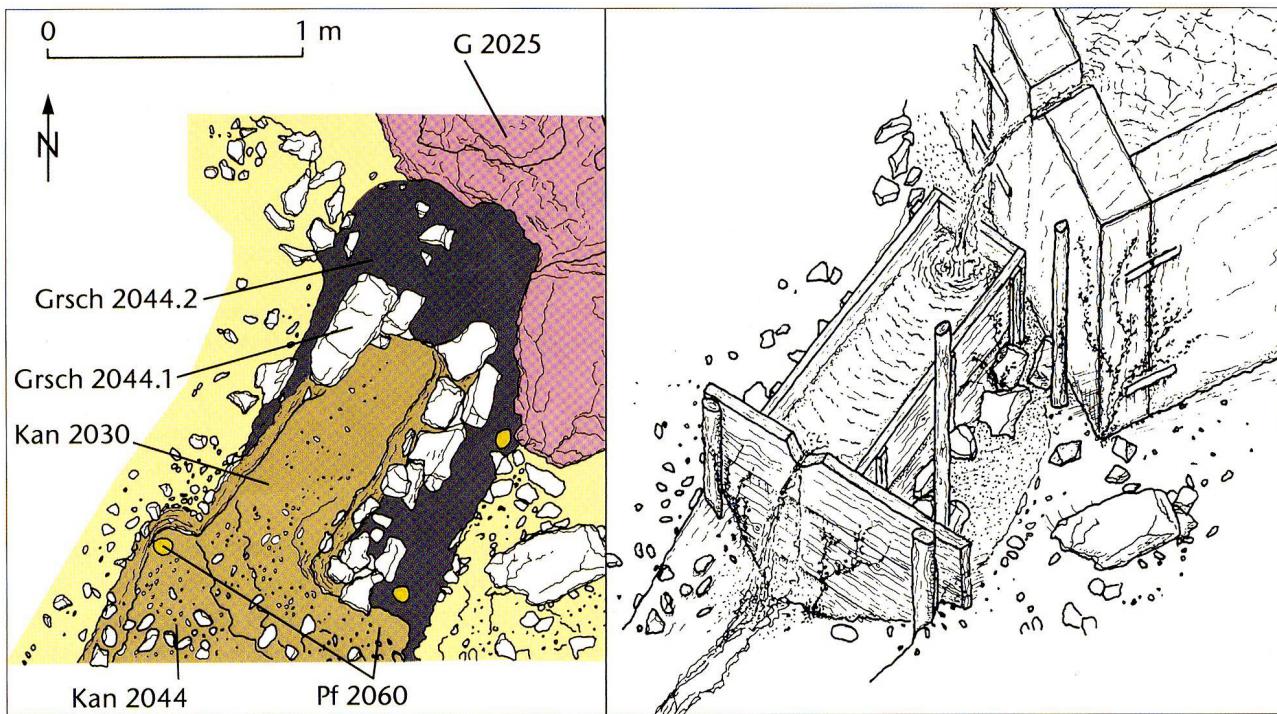
Abb. 36: Augst-Obermühle, Grabung 2006–2007.051. Der überlieferte Speisekasten (links: Befunde, M. 1:30; rechts: Rekonstruktionsversuch).

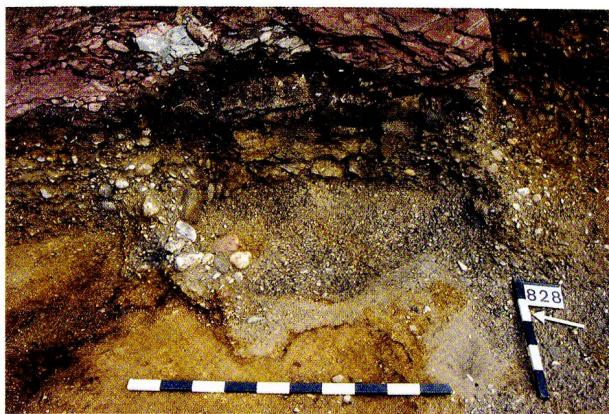
Abb. 37: Augst-Obermühle, Grabung 2006–2007.051. Negativ des postulierten ersten Speisekastens. Blick von Westen.

Sedimente und Auswaschungen des Bodens (Abb. 37) lassen ein leicht zum Brunnen angewinkeltes Negativ erkennen (Grube 2064). Da es in diesem Bereich keine Pfostenlöcher gab, kommt am ehesten eine selbsttragende Konstruktion infrage. Aufgrund der im Folgenden diskutierten Zweiphasigkeit der Teuchelleitungen ist nicht auszuschließen, dass dieser erste Speisekasten mit dem Umbau oder der Erneuerung der Teuchelleitungen durch einen zweiten ersetzt wurde, dessen Spuren jedoch völlig verwischt worden

G ARE2E01.2064: Gerundet rechteckiges Negativ; postulierter Standort des ursprünglichen *castellum divisorum*; 1,0 x 0,5 m; FKs F0372, F03275; OK 276,83 m ü. M.; UK 276,53 m ü. M.; Foto G-2006.051-00827 und Abb. 37.

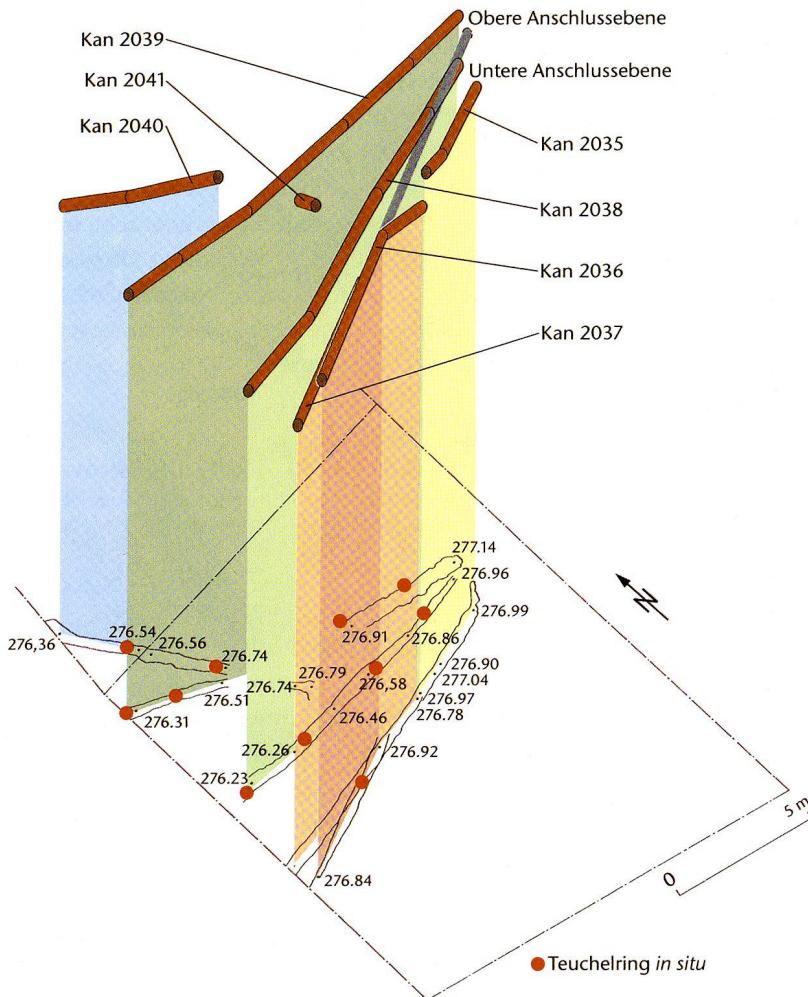
Abb. 38: Augst-Obermühle, Grabung 2006–2007.
051. Leitungsführung der Teuchelleitungen (isometrische Darstellung). Ohne Massstab.

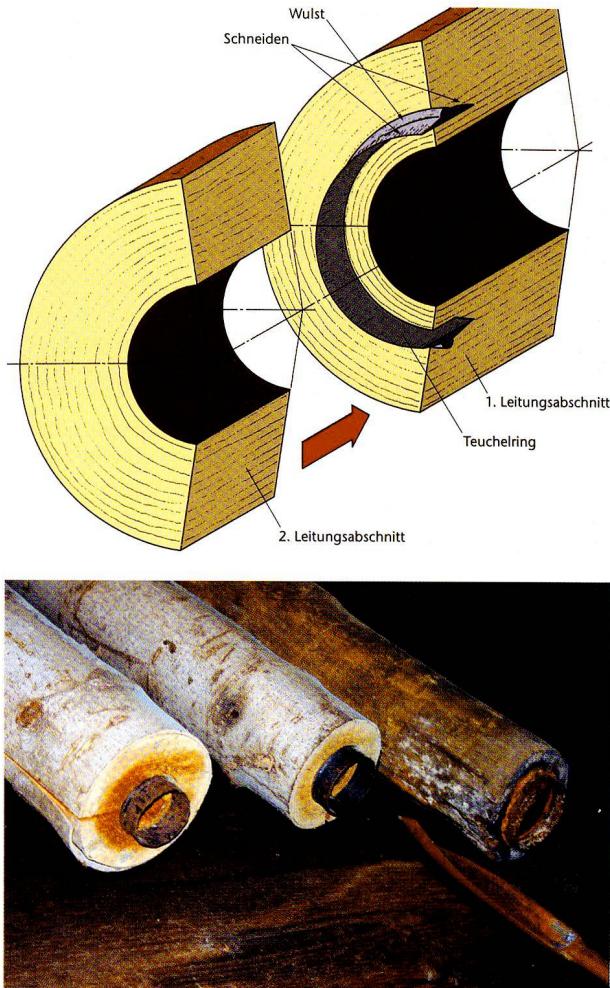
Abb. 39: Augst-Obermühle, Grabung 2006–2007.051. Verbindungstechnik für Wasserleitungsrohre (Teuchel) aus Holz (oben: schematische Darstellung; unten: frühneuzeitliche Beispiele. Vor dem mittleren Teuchelrohr liegt ein eiserner Teuchelbohrer).

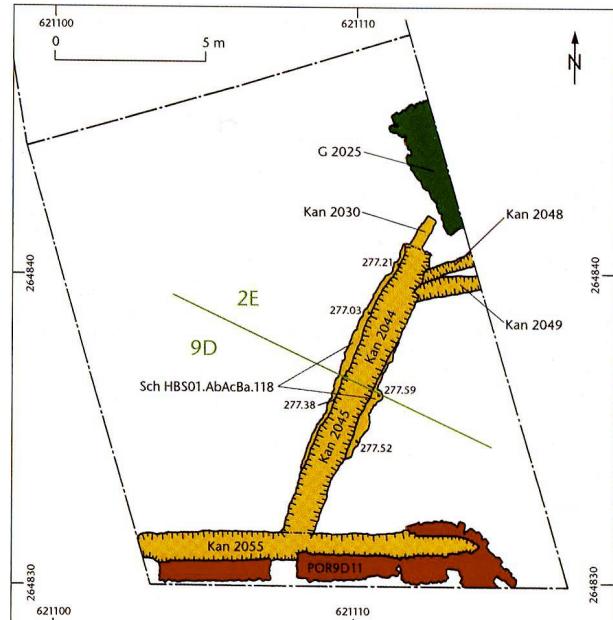
Abb. 40: Augst-Obermühle, Grabung 2006–2007.051. Überlaufkanal des Laufbrunnens G ARE2E01 2025. M. 1:250.

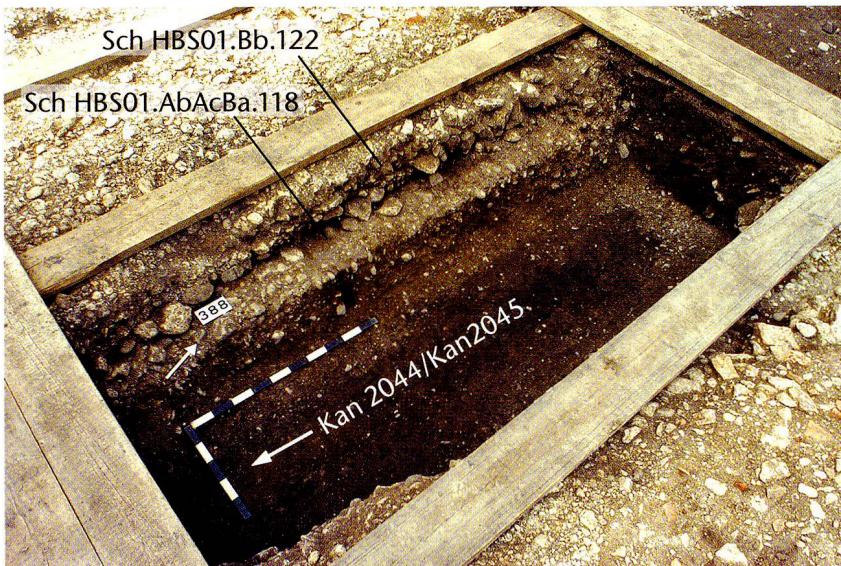
Abb. 41: Augst-Obermühle, Grabung 2006–2007. 051. Seitliche Stufe im Überlaufkanal Kan ARE2E01. 2044. Fliessrichtung nach links unten. Zur Lage siehe Abb. 40. Grabungsausschnitt ca. 3 × 2 m. Blick von Süden.

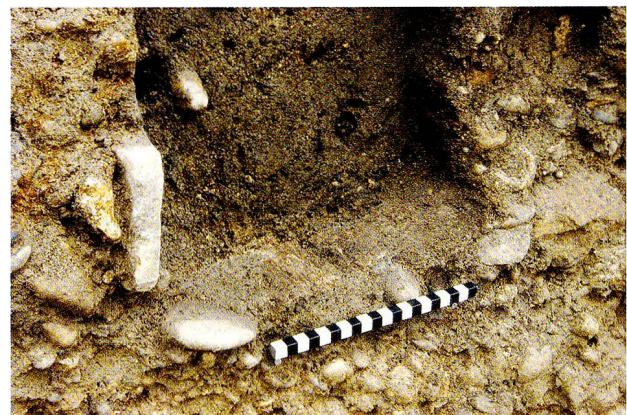
Abb. 42: Augst-Obermühle, Grabung 2006–2007.051. Holzausgefachter Kanal (Kan ARE2E01.2048). Zur Lage siehe Abb. 40.

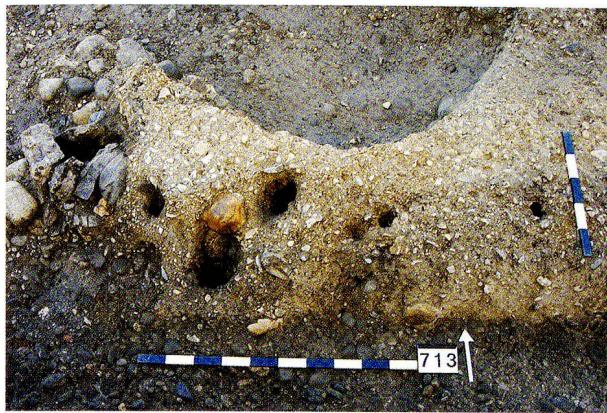
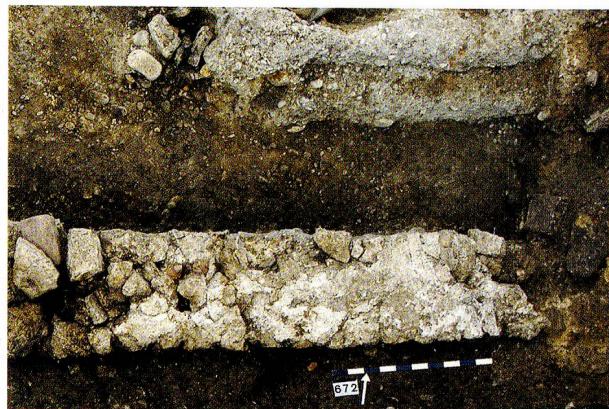
Abb. 43: Augst-Obermühle, Grabung 2006–2007.051. Links: Staketenlöcher 2070 zur Befestigung des Abwasserkanals Kan ARE9D11.BC.2055; rechts: Stufe (Schicht 48) in der nördlichen Kanalwange nach Entfernen der Steinauskleidung. Blick von Süden.

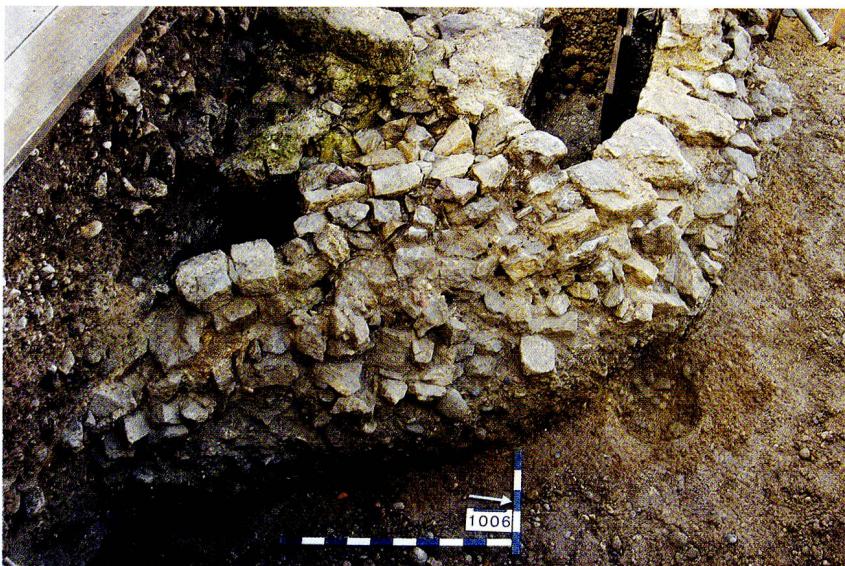
Abb. 44: Augst-Obermühle, Grabung 2006–2007. 051. Überwölbung des Abwasserkanals Kan ARE9D11. BC.2055. Zur Lage siehe Abb. 40, unten rechts. Blick von Osten.

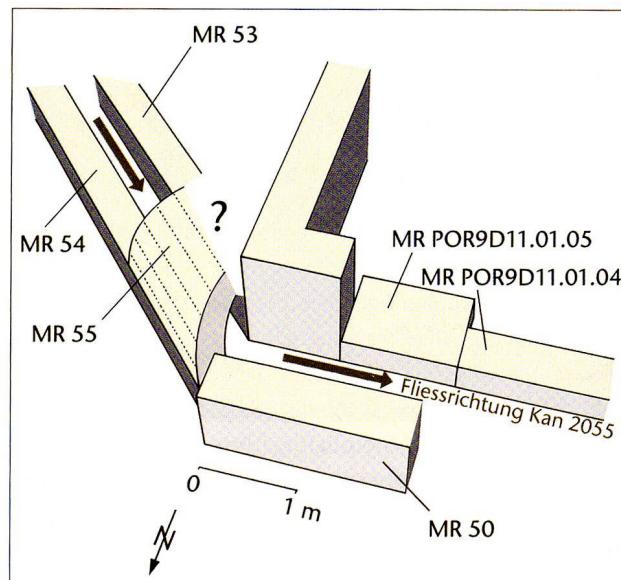
Abb. 45: Augst-Obermühle, Grabung 2006–2007.051. Bestandteile des Abwasserkanals Kan ARE9D11.BC.2055.

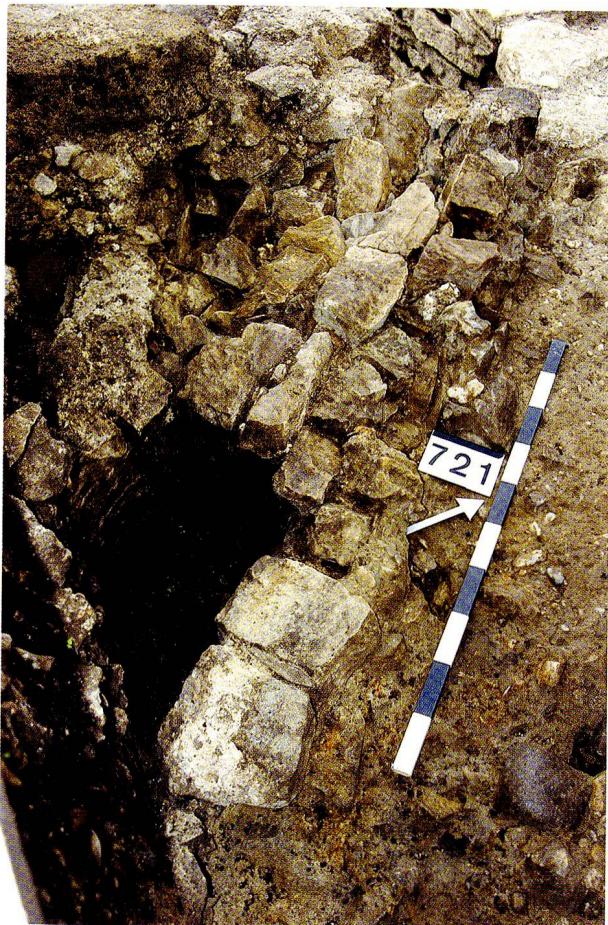
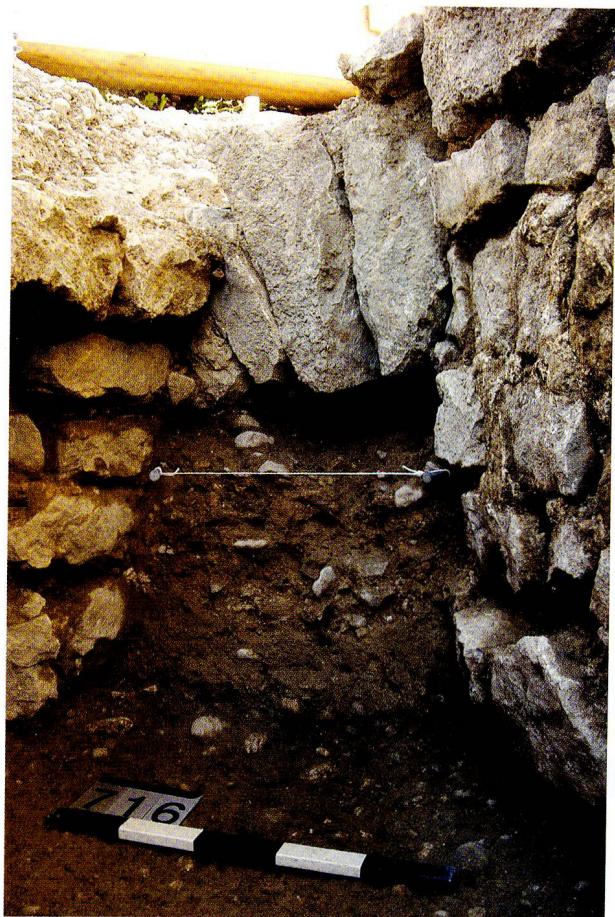
Abb. 46: Augst-Obermühle, Grabung 2006–2007.051. Ein- und Ausflussportale der Kanalüberwölbung. Links: Eintritt; rechts: Austritt.
