Eine interessante Strassenkreuzung in Augusta Raurica

Die Grabungsbefunde von Augst-Obermühle 2006/2007

Markus Spring

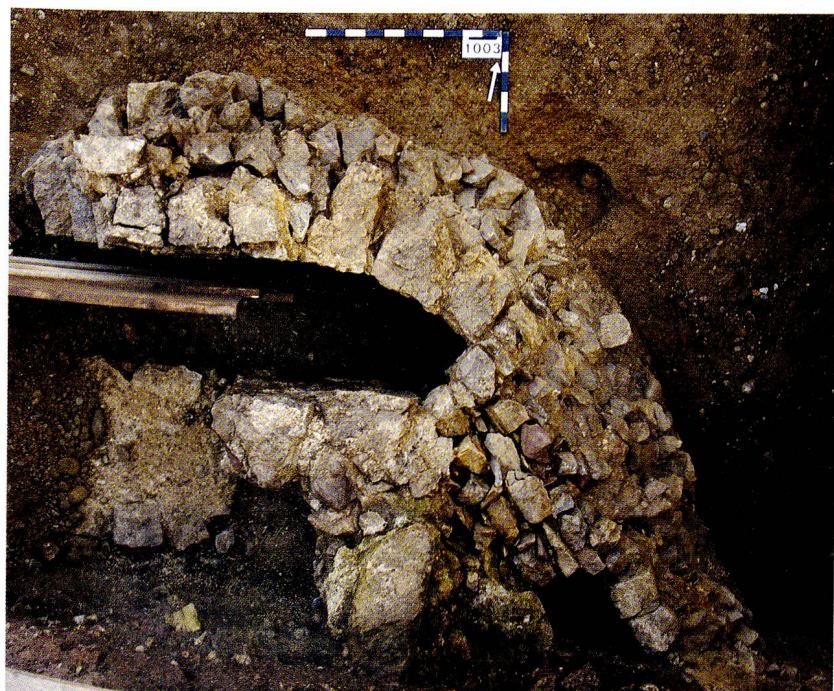
Abb. 47: Augst-Obermühle, Grabung 2006–2007.051. Aufsicht auf die Kanalüberwölbung (Abb. 45).

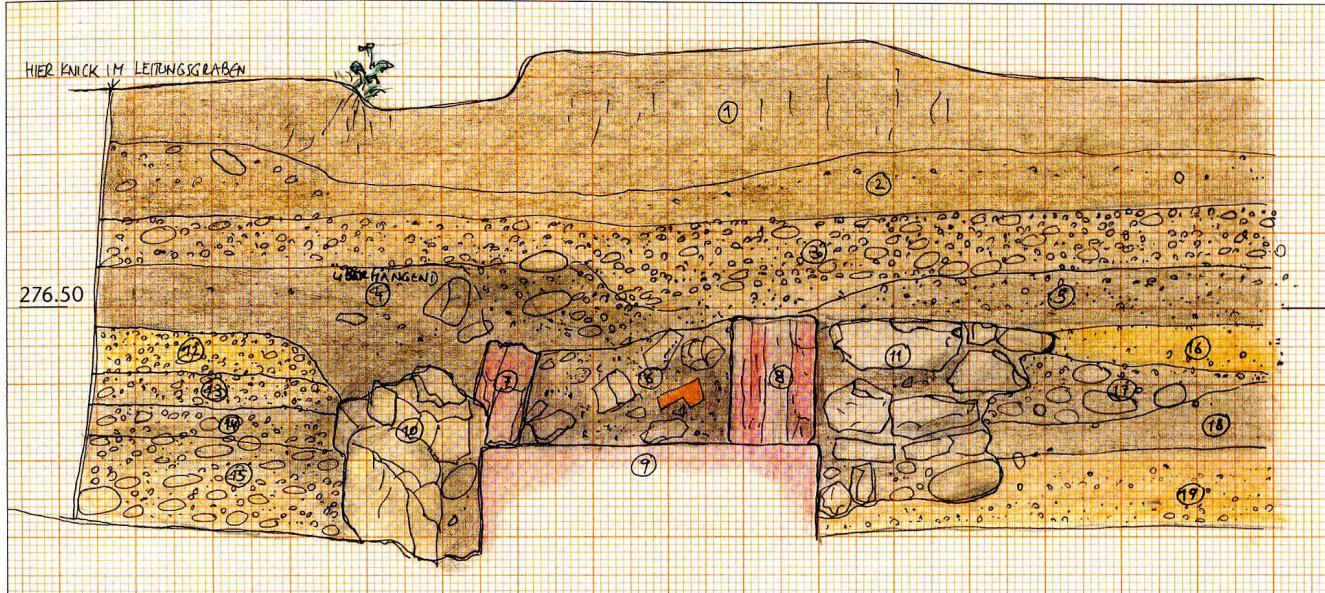
Abb. 49: Augst-Obermühle, Grabung 2004.051 (Lage: Abb. 28). Schnitt durch den Abwasserkanal (Kan ARE9D11.BC.2055; Grabung 2004.051, Profil 4). Blick von Westen. M. 1:20.

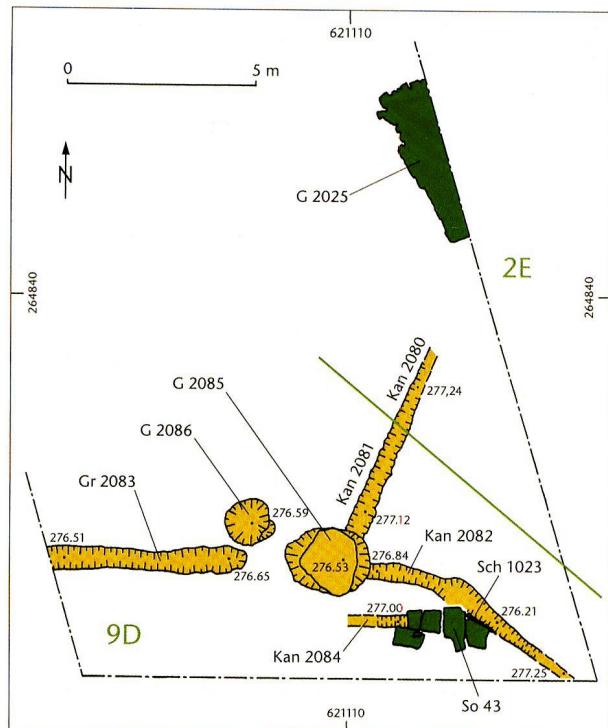
Abb. 51: Augst-Obermühle, Grabung 2006–2007.051. Späte Teuchelleitungen. M. 1:200.

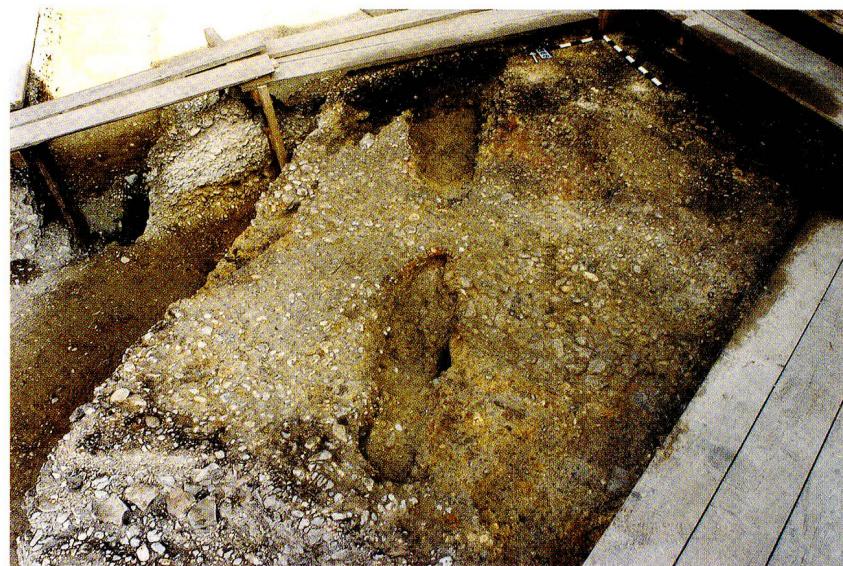
Abb. 54: Augst-Obermühle, Grabung 2006–2007.
051. Umgebauter Hausanschluss. Ausschnitt wie
Abb. 51. M. 1:200.
