Eine interessante Strassenkreuzung in Augusta Raurica

Die Grabungsbefunde von Augst-Obermühle 2006/2007

Markus Spring

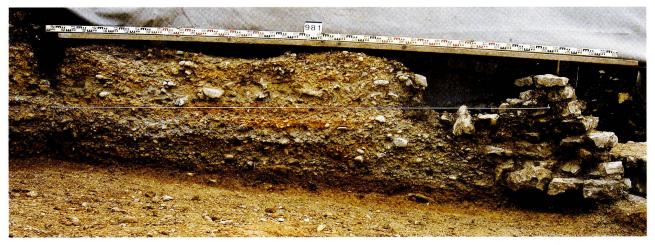
Abb. 10: Augst-Obermühle, Grabung 2006–2007.051. Querschnitt durch die Heilbadstrasse (Schnurhöhe 277,20 m ü. M.). Blick von Norden.

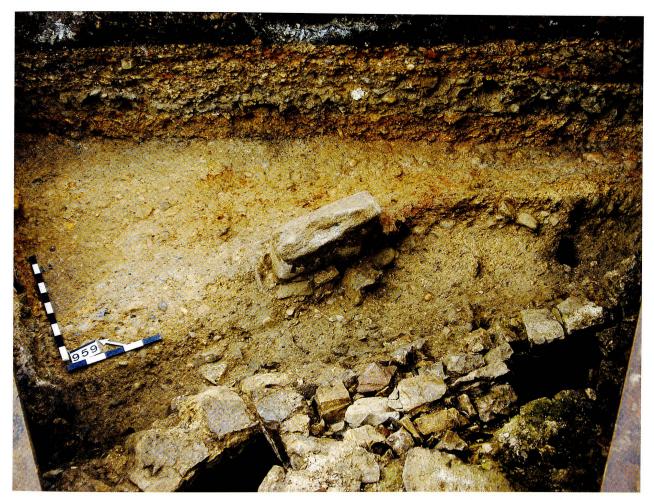
Abb. 13: Augst-Obermühle, Grabung 2006–2007.051. Der grosse Radabweiserstein (Abb. 14) in situ (der Strassenkoffer liegt im Bild oberhalb des Steins). Er bewahrte die Karren vor dem Abrutschen in den anfangs noch offenen Abwasserkanal (Kan ARE9D11.BC.2055). Blick von Westen.

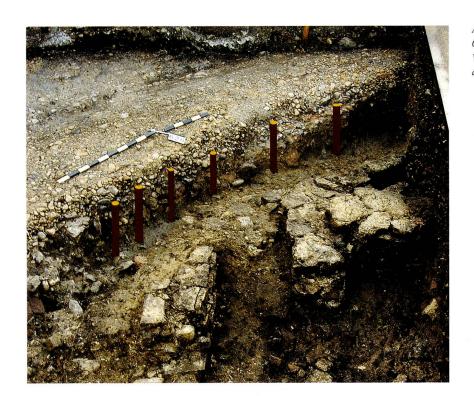
Abb. 15: Augst-Obermühle, Grabung 2006–2007. 051. Randbefestigung der Heilbadstrasse mittels Weidengeflecht (die Staketen Pf HBS01.C.22 wurden graphisch ergänzt). Blick von Westen.

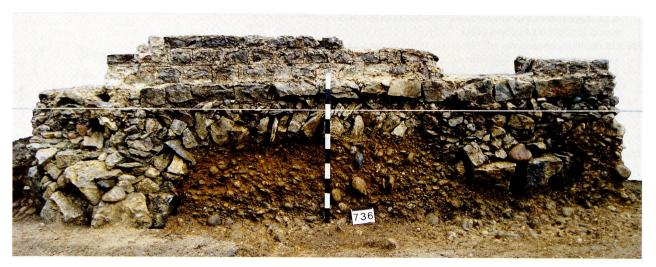
Abb. 26: Augst-Obermühle, Grabung 2006–2007.051. Die untersten vier aufgehenden Lagen von Mauer MR 2E01.BbBcC.05 mit Fundament (Schnurhöhe 276,80 m ü. M.). Zur Lage siehe Abb. 24. M. 1:25.

Der Aufbau des neuen Mauerzugs liess sich sehr gut an Mauer 5 beobachten (Abb. 26). Das aufgehende Mauerwerk wurde als zweischalige Mauer aus geschlichteten Kalkbruchsteinen errichtet. Lager- und Stossfugen waren vermörtelt. Darüber kam ein *pietra-rasa*-Verputz⁶², was für ästhetische Überlegungen beim Bau dieser prominenten und schon von weiter unten auf der Rauricastrasse sichtbaren Fassade spricht.

Die Mauer ruhte auf einem Vorfundament aus etwas grösseren Kalkbruchsteinen. Dieses kragte rund 0,05 m über das Aufgehende hinaus und war nur wenig oder gar nicht vermörtelt. Im Bereich der postulierten Mauerecken sowie der Stützmauer 6 war der Fundamentgraben jeweils grubenartig 0,4-0,5 m tiefer ausgehoben worden. Darin wurden zuunterst grosse Kalkbruchsteine oder einzelne grössere Kiesel vertikal gesetzt. Darüber kam jeweils eine Schüttung von Kalkbruchsteinen, die etwa auf gleicher Höhe wie das eigentliche Mauerfundament abschloss. Unter der aufgehenden Mauer folgte als unterste Fundamentschicht ebenfalls eine Lage vertikal oder schräg gestellter, plattiger Kalkbruchsteine mit feinen Kieseln oder Sand dazwischen, die Nässe von der Mauer fernhielt. Darüber sorgte stellenweise eine Schicht feinen Gerölls, kleinerer Kalksteinstücke und Sand für einen Niveauausgleich zum darauf ruhenden Vorfundament und der aufgehenden Mauer.

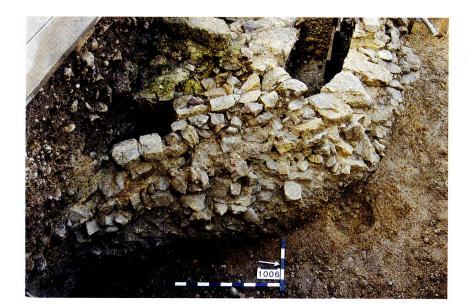
Abb. 44: Augst-Obermühle, Grabung 2006–2007. 051. Überwölbung des Abwasserkanals Kan ARE9D11. BC.2055. Zur Lage siehe Abb. 40, unten rechts. Blick von Osten.

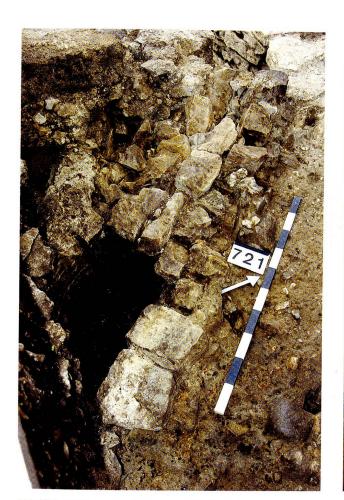
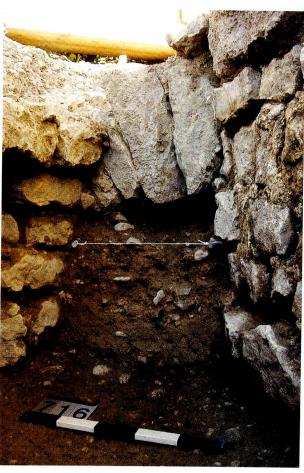
$Abb.\ 46: Augst-Oberm\"{u}hle,\ Grabung\ 2006-2007.051.\ Ein-\ und\ Ausflussportale\ der\ Kanal\"{u}berw\"{o}lbung.\ Links:\ Eintritt;\ rechts:\ Austritt.$

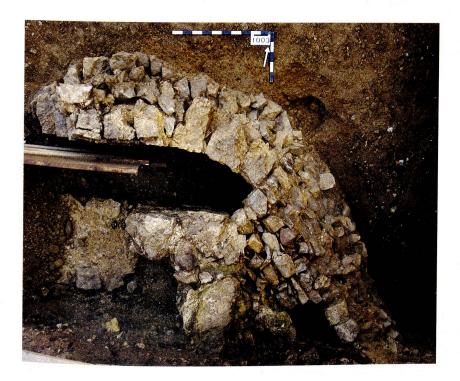
Abb. 47: Augst-Obermühle, Grabung 2006–2007. 051. Aufsicht auf die Kanalüberwölbung (Abb. 45).

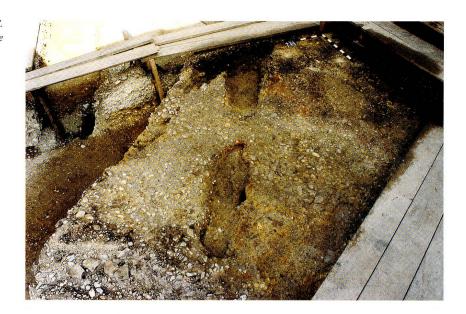
Abb. 54: Augst-Obermühle, Grabung 2006–2007. 051. Umgebauter Hausanschluss. Ausschnitt wie Abb. 51. M. 1:200.
