Artikel: Ausgrabungen in Kaiseraugst im Jahre 2008

Ausgrabungen in Kaiseraugst im Jahre 2008

Urs Müller

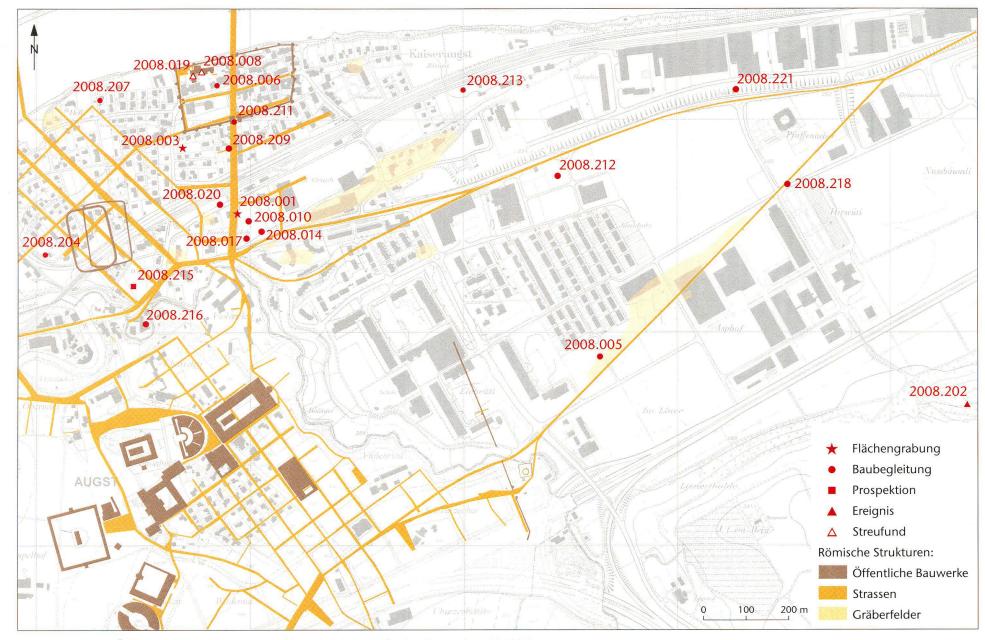
Abb. 1: Kaiseraugst AG, Übersicht über die im Jahre 2008 durchgeführten Ausgrabungen und anderen Interventionen. M. 1:9000.

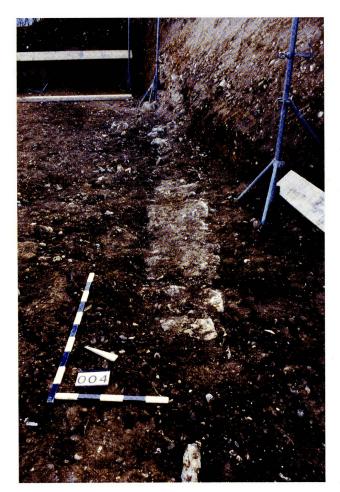
Abb. 8: Kaiseraugst AG, Im Buebechilch, Baubegleitung Leitungsgräben (Grabung 2008.014). Blick von Südwesten auf MR 5, überdeckt von neuzeitlichen Planieschichten.

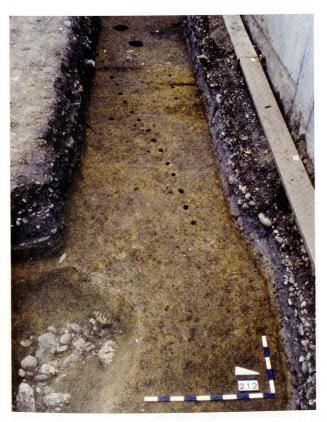
Abb. 18: Kaiseraugst AG, DH Implenia, Mühlegasse (Grabung 2008.003). Blick von Osten auf die nördliche Staketenreihe.

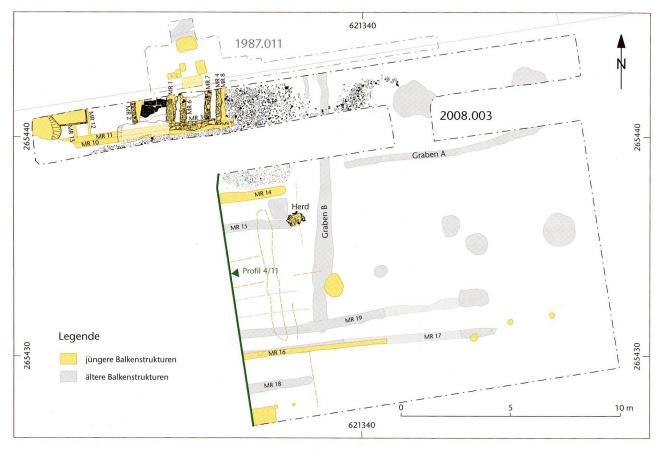
Abb. 19: Kaiseraugst AG, DH Implenia, Mühlegasse (Grabung 2008.003). Übersicht über beide Phasen der Balkenstrukturen. M. 1:175.

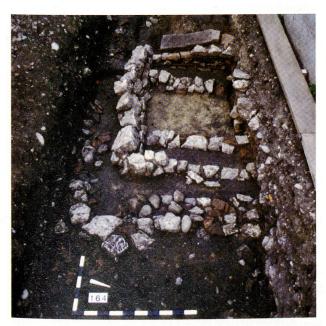
Abb. 23: Kaiseraugst AG, DH Implenia, Mühlegasse (Grabung 2008.003). Blick von Osten auf die östlich von MR 1 liegenden Fundamente. MR 3, links im Bild, kippt nach Süden.

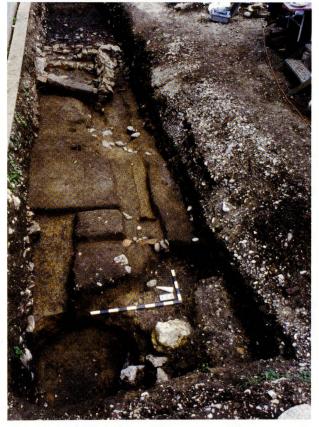
Abb. 24: Kaiseraugst AG, DH Implenia, Mühlegasse (Grabung 2008.003). Blick von Westen auf die Balkengräben MR 10-MR 13 und die dazugehörenden Gruben.

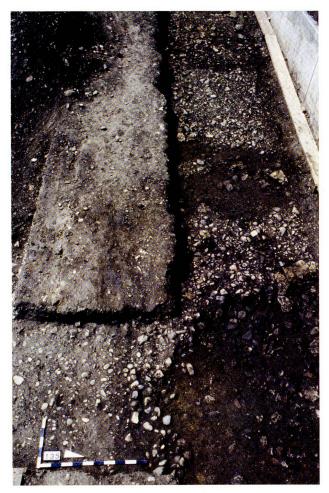
Abb. 25: Kaiseraugst AG, DH Implenia, Mühlegasse (Grabung 2008.003). Blick von Osten auf die jüngste Schotterung in der Werkleitungsfläche.
