Der Ziegelmosaikboden im Vorgelände des römischen Theaters von Augst

Überlegungen zur Herstellungsweise, Bestands- und Zustandsaufnahme

Lioba Rosemann¹

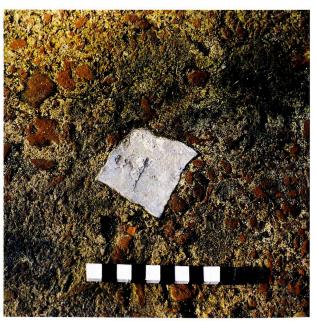
Abb. 13: Augusta Raurica, Region 2A westlich des Theaters. Kalksteinbruchstück aus der Fundamentierung an der Oberfläche des Ziegelsplittmörtels.

Vereinzelt sind sehr grosse Steine (zwischen 3×3 cm und $5,5 \times 6$ cm) vorhanden. Es handelt sich hier um die Kalksteinbruchstücke aus der Fundamentierung, die stellenweise an die Oberfläche des dünnschichtigen Mörtels treten (Abb. 2,k; 13). Vermutlich ist dies auf den Herstellungsvorgang zurückzuführen. Schon beim Verdichten, Stampfen und Ausgleichen des Mörtels müssen Kalksteine z. T. bis knapp unter die Mörteloberfläche getreten sein. An diesen Stellen dürfte sich der Mörtel besonders schnell immer weiter abgenutzt haben, sodass sie mehr und mehr sichtbar wurden.

In welchen zeitlichen Zusammenhang das Fehlen des Dekors im nordöstlichen Kreis (Abb. 2) zu setzen ist und welche Gründe dies gehabt haben mag, ist nicht zu klären. Möglicherweise hat der Kreis nie ein Binnenmuster besessen, da an dieser Stelle von Beginn an etwas gestanden hat, was das Dekor ohnehin verdeckt hätte¹⁹. Der Boden ist hier abgesackt und ein Kalksteinbruchstück des Fundaments tritt an die Oberfläche (Abb. 2,k; 13).

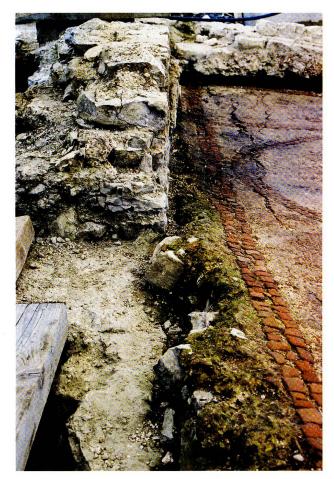
Abb. 17: Augusta Raurica, Region 2A westlich des Theaters. Kalksteinbruchstück geht über Mauerflucht hinaus.

An der Nordseite reichen zum Teil die Bruchsteine aus der Fundamentstückung über die Mauerflucht hinaus (Abb. 17). Die Mauer, die an dieser Stelle nicht mehr erhalten ist, muss ehemals diese Bruchsteine eingeschlossen haben, sofern hier kein Eingangsbereich bestanden hat.

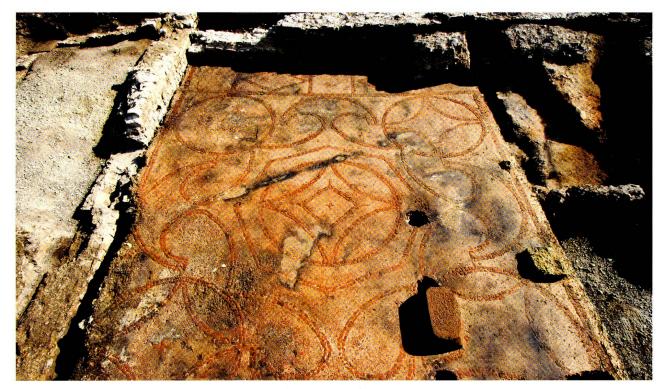
Abb. 31: Augusta Raurica, Region 2A westlich des Theaters. Übersicht des freigelegten Ziegelmosaikbodens. Es fehlt einzig ein Teil der westlichen Schmalseite, die vor dem unteren Bildrand unter der Sichelenstrasse verborgen bleiben musste (vgl. Abb. 2).

Im Allgemeinen hat sich der Ziegelmosaikboden in einem sehr guten Zustand erhalten. Das 50 bis 70 cm mächtige Erdreich, das den Fussboden über einen langen Zeitraum überdeckt hat, muss einen guten Schutz geboten haben. Klimatische Schwankungen, welche insbesondere schädigend auf ein Kulturobjekt einwirken, sind dadurch vermindert worden bzw. ausgeblieben.

Um ihn bestmöglich zu schützen, wurde der Ziegelmosaikboden wieder mit Erde bedeckt. Folglich ist er vor den täglichen und jahreszeitlichen Schwankungen in Temperatur und Luftfeuchtigkeit, was besonders schädigenden Einfluss auf den Ziegelmosaikboden hätte, geschützt.
