Artikel: Ausgrabungen in Augst im Jahre 2009

Ausgrabungen in Augst im Jahre 2009

Jürg Rychener und Hans Sütterlin

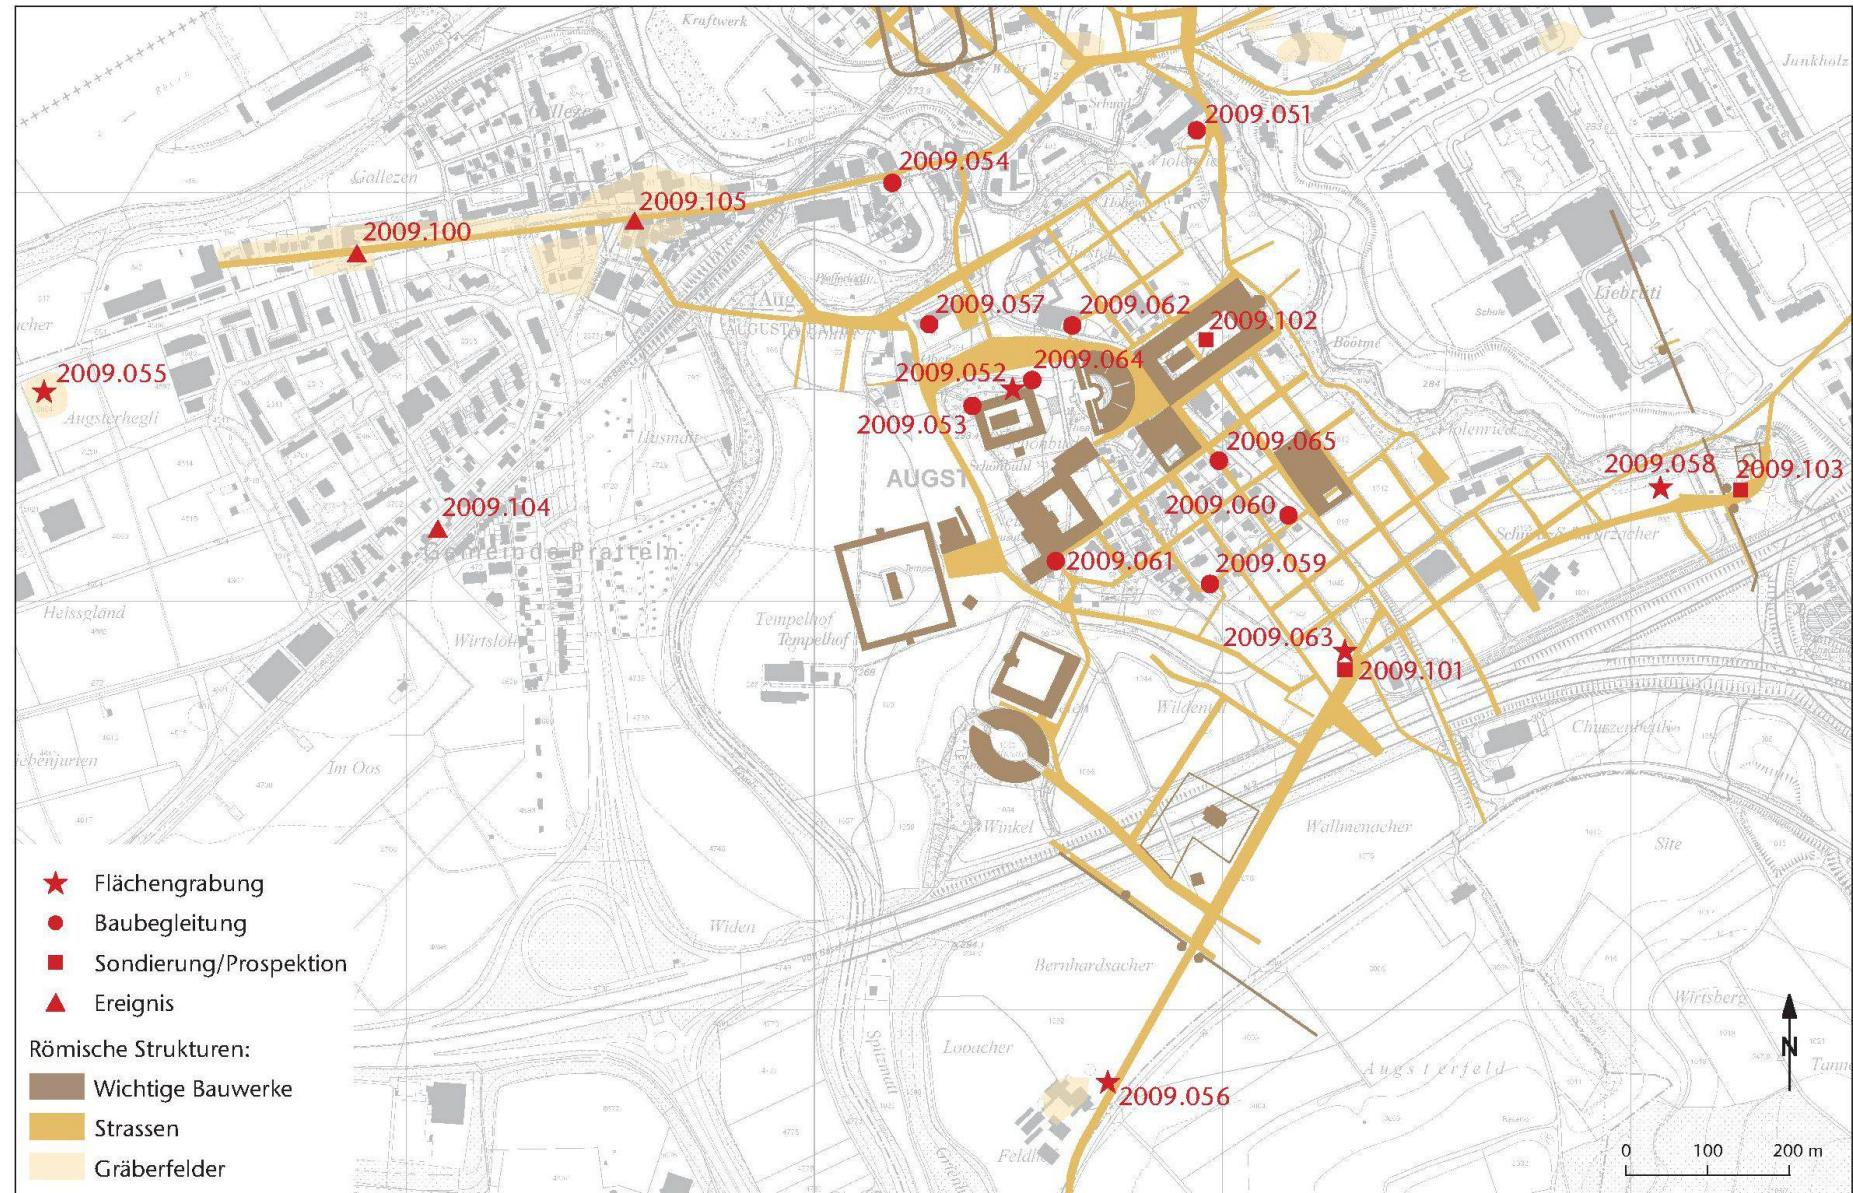
Abb. 1: Augst BL. Übersicht über die im Jahre 2009 durchgeführten Ausgrabungen und anderen Interventionen. Nicht kartiert sind die Luftbildprospektionen. M. 1:9000.

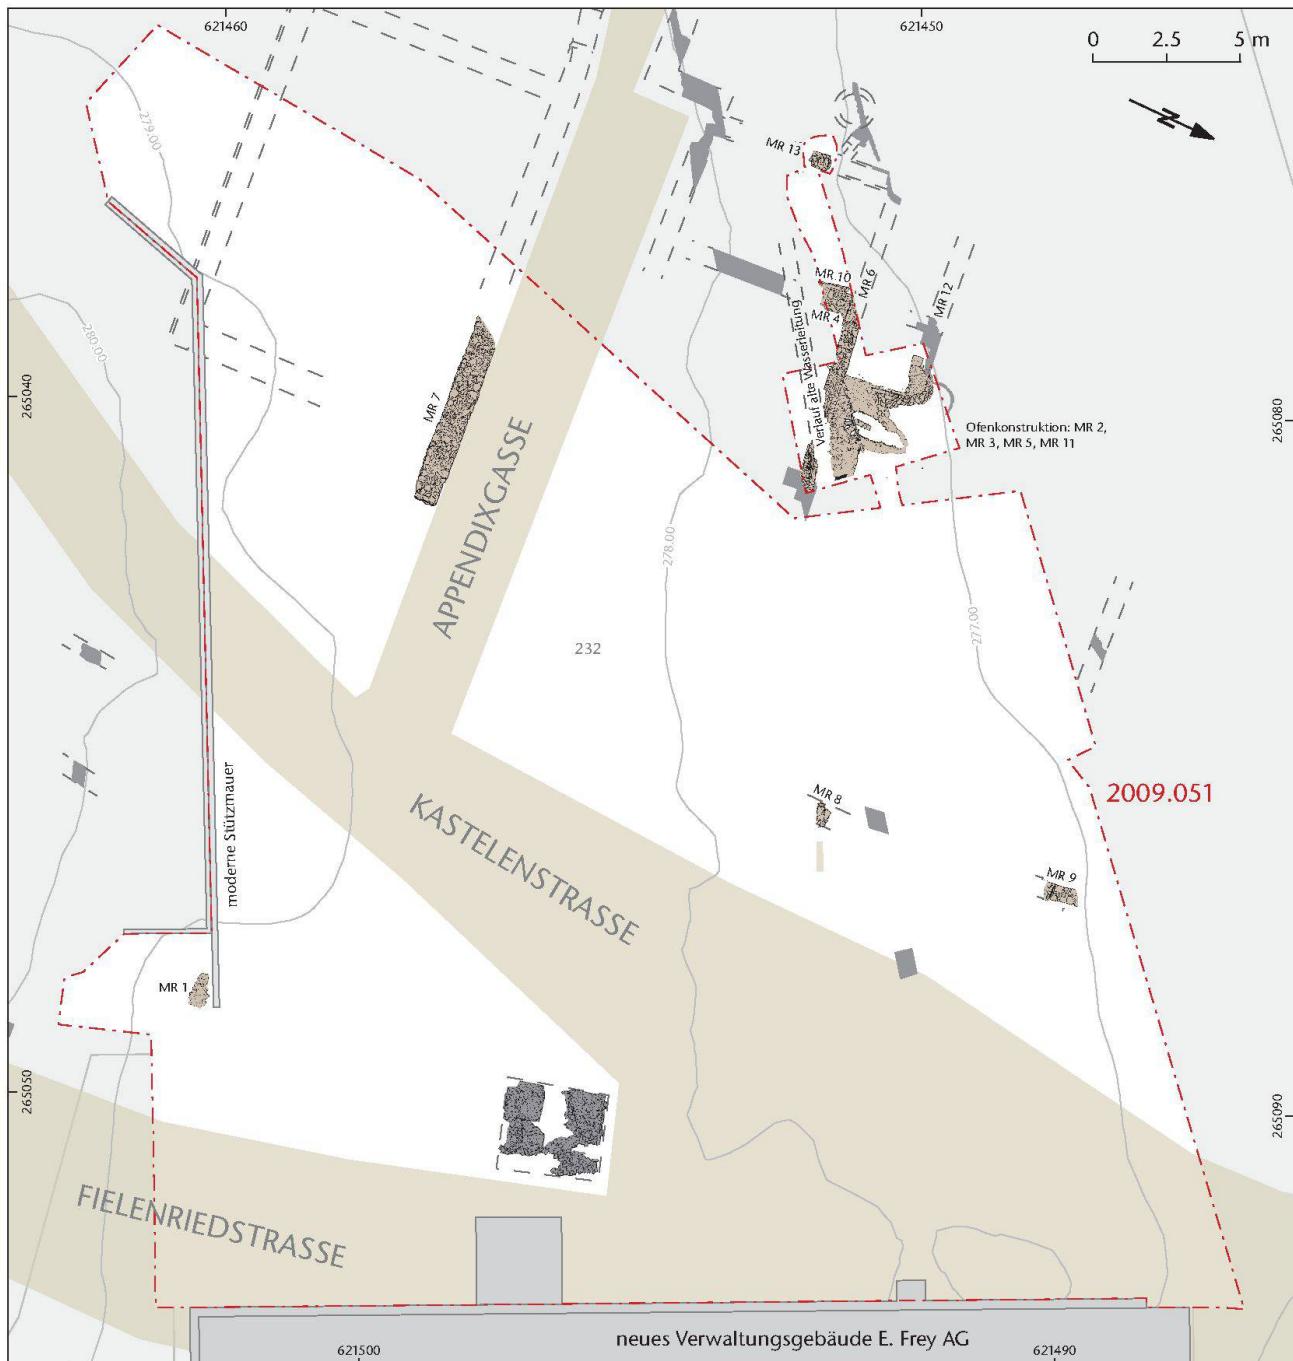
Abb. 4: Augst BL, Werkhof E. Frey AG (Grabung 2009.051). Übersicht über die Grabungsfläche westlich des Verwaltungsgebäudes der E. Frey AG. Die angeschilderten Strukturen wurden in der Kampagne von 2009 untersucht. M. 1:250.

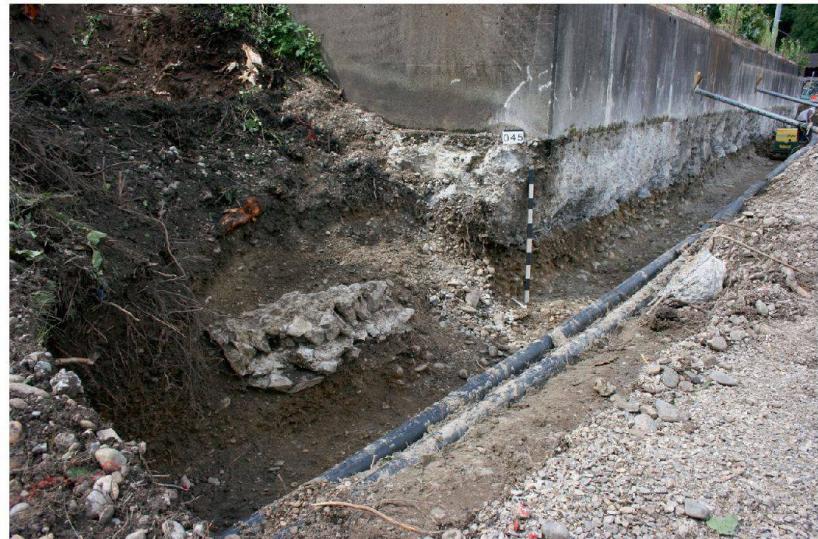
► Abb. 5: Augst BL, Werkhof E. Frey AG (Grabung 2009.051). In vielen Fällen wurden nur noch klägliche Überreste römischer Mauern, hier im Bild MR 1, angetroffen. Von Nordosten.

Strukturen. Dagegen kamen westlich des Neubaus, auf der Werkhofterrasse, auf der sich der Haupteingang befindet, über das ganze Vorgelände verstreut Reste von römischen Befunden, in der Hauptsache Überreste von Mauern zutage (Abb. 4). Die vorgefundene Mauerreste waren allesamt in sehr schlechtem Zustand und nur noch wenige Steinlagen hoch erhalten, teilweise war sogar nur noch das Fundament vorhanden. Einen Überblick über die einst hier vorhandene Bebauung zu geben, ist nahezu unmöglich, da die Befunde zu verstreut und voneinander isoliert vorliegen. Zusätzlich erschweren die schlechten Erhaltungsbedingungen eine Interpretation (Abb. 5). Obwohl die Grabungsfläche die römische Appendixgasse und die römische Kastelenstrasse tangierte, konnten keine Strassenschichten dokumentiert werden. Wahrscheinlich sind die Strassenbefunde im Zuge früherer Baumassnahmen bereits zerstört worden.

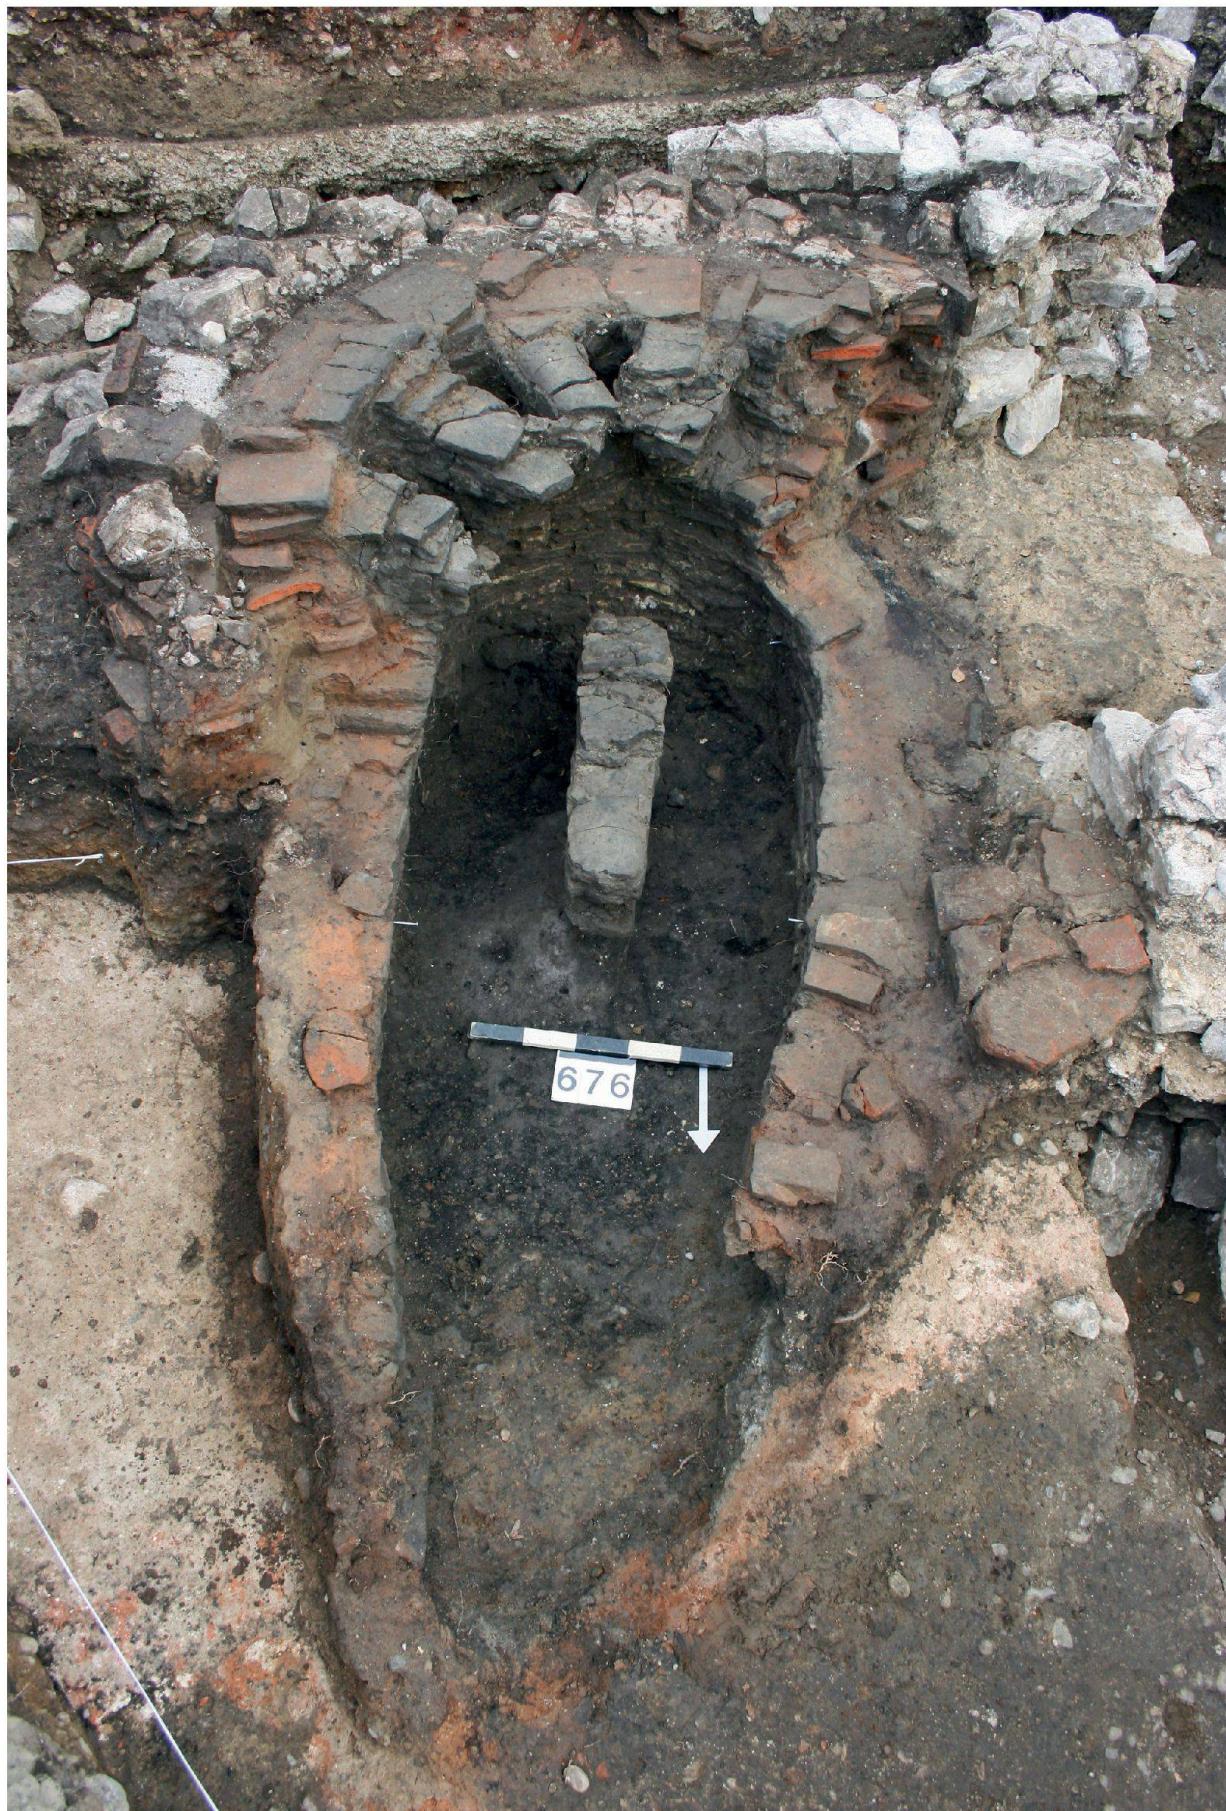
Abb. 6: Augst BL, Werkhof E. Frey AG (Grabung 2009.051). Aufsicht auf den freigelegten Töpferofen. Der Leitungsgraben verläuft diagonal von unten links nach oben rechts. Gut zu erkennen: der sternförmige Unterbau für die Lochterne.

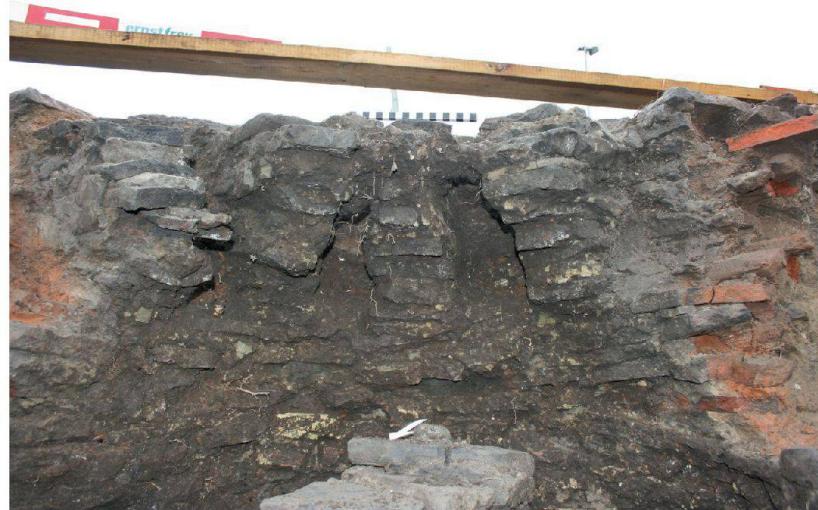
► Abb. 7: Augst BL, Werkhof E. Frey AG (Grabung 2009.051). Ansicht von unten an die Unterkonstruktion der Lochtemne mit den Ziegeleigruppen und den Durchzugskanälen.

Vom Töpflofen waren noch grosse Teile der Heizkammererhalten (Abb. 6), von der Brennkammer hingegen nichts mehr, da der Ofen mehr oder weniger auf der Ebene der Lochtenne gekappt war. Der Ofen war in einer Mauerecke eingebaut und besitzt eine ovale Grundform sowie eine Zungenmauer. Die Einfeuerung erfolgte von Norden her. Im oberen Drittel der Heizkammerwand setzt die Stützkonstruktion resp. der Unterbau für die Lochtenne an. Diese besteht aus rechteckigen, in der Heizkammerwand verankerten rippenartigen Ziegelkonstruktionen, die gegen die Mitte zur Lochtenne hin und nach oben in der Art eines falschen Gewölbes konstruiert sind und sich verengen (Abb. 7). Zwischen diesen sternförmig gegen die Mitte zulaufenden Ziegelrippen wurden die Hitze und die Rauchgase zu den Öffnungen in der Lochtenne geleitet, die den oberen Abschluss der Heizkammer gebildet hat. Bedingt durch die Konstruktion des Unterbaus muss die Lochtenne nur eine begrenzte Anzahl Öffnungen aufgewiesen haben, nämlich zwischen jeder Ziegelrippe nur eine.

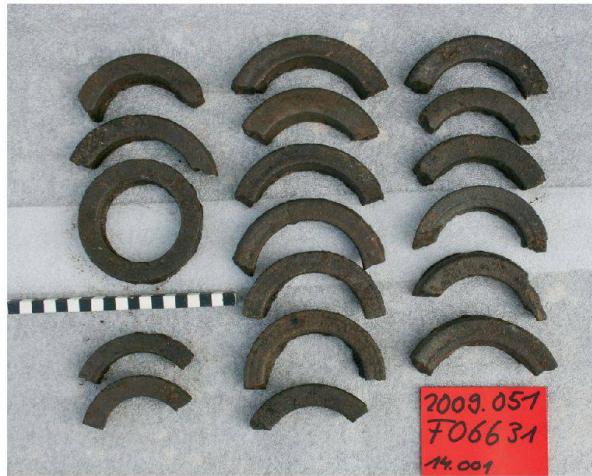
Abb. 10: Augst BL, Werkhof E. Frey AG (Grabung 2009.051). Auswahl der ringförmigen Brennhilfen aus Ton. M. 1:6.

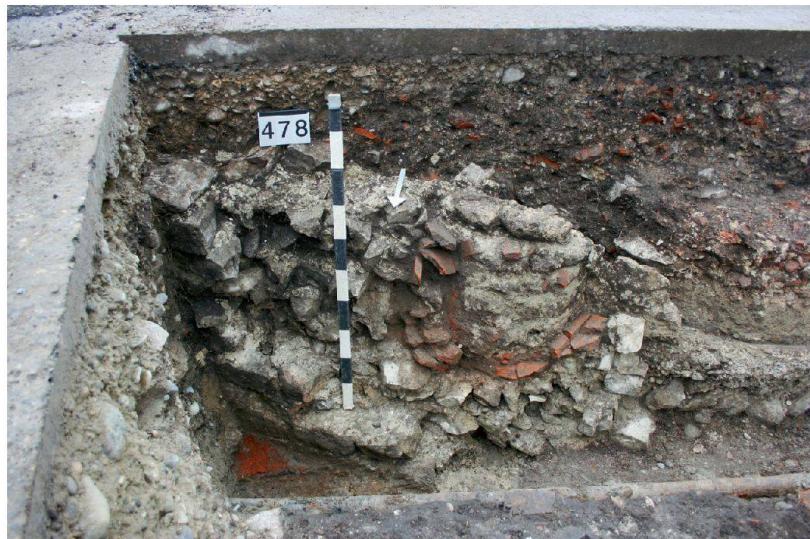
◀ Abb. 11: Augst BL, Werkhof E. Frey AG (Grabung 2009.051). Blick von Norden an die durch den Wasserleitungsgraben durchschnittenen Mauer 6 und den Mörtelboden (rechts). Die zugemauerte Herdstelle ist am Kranz aus Ziegeln und am sekundär eingebauten Mauerwerk zu erkennen.

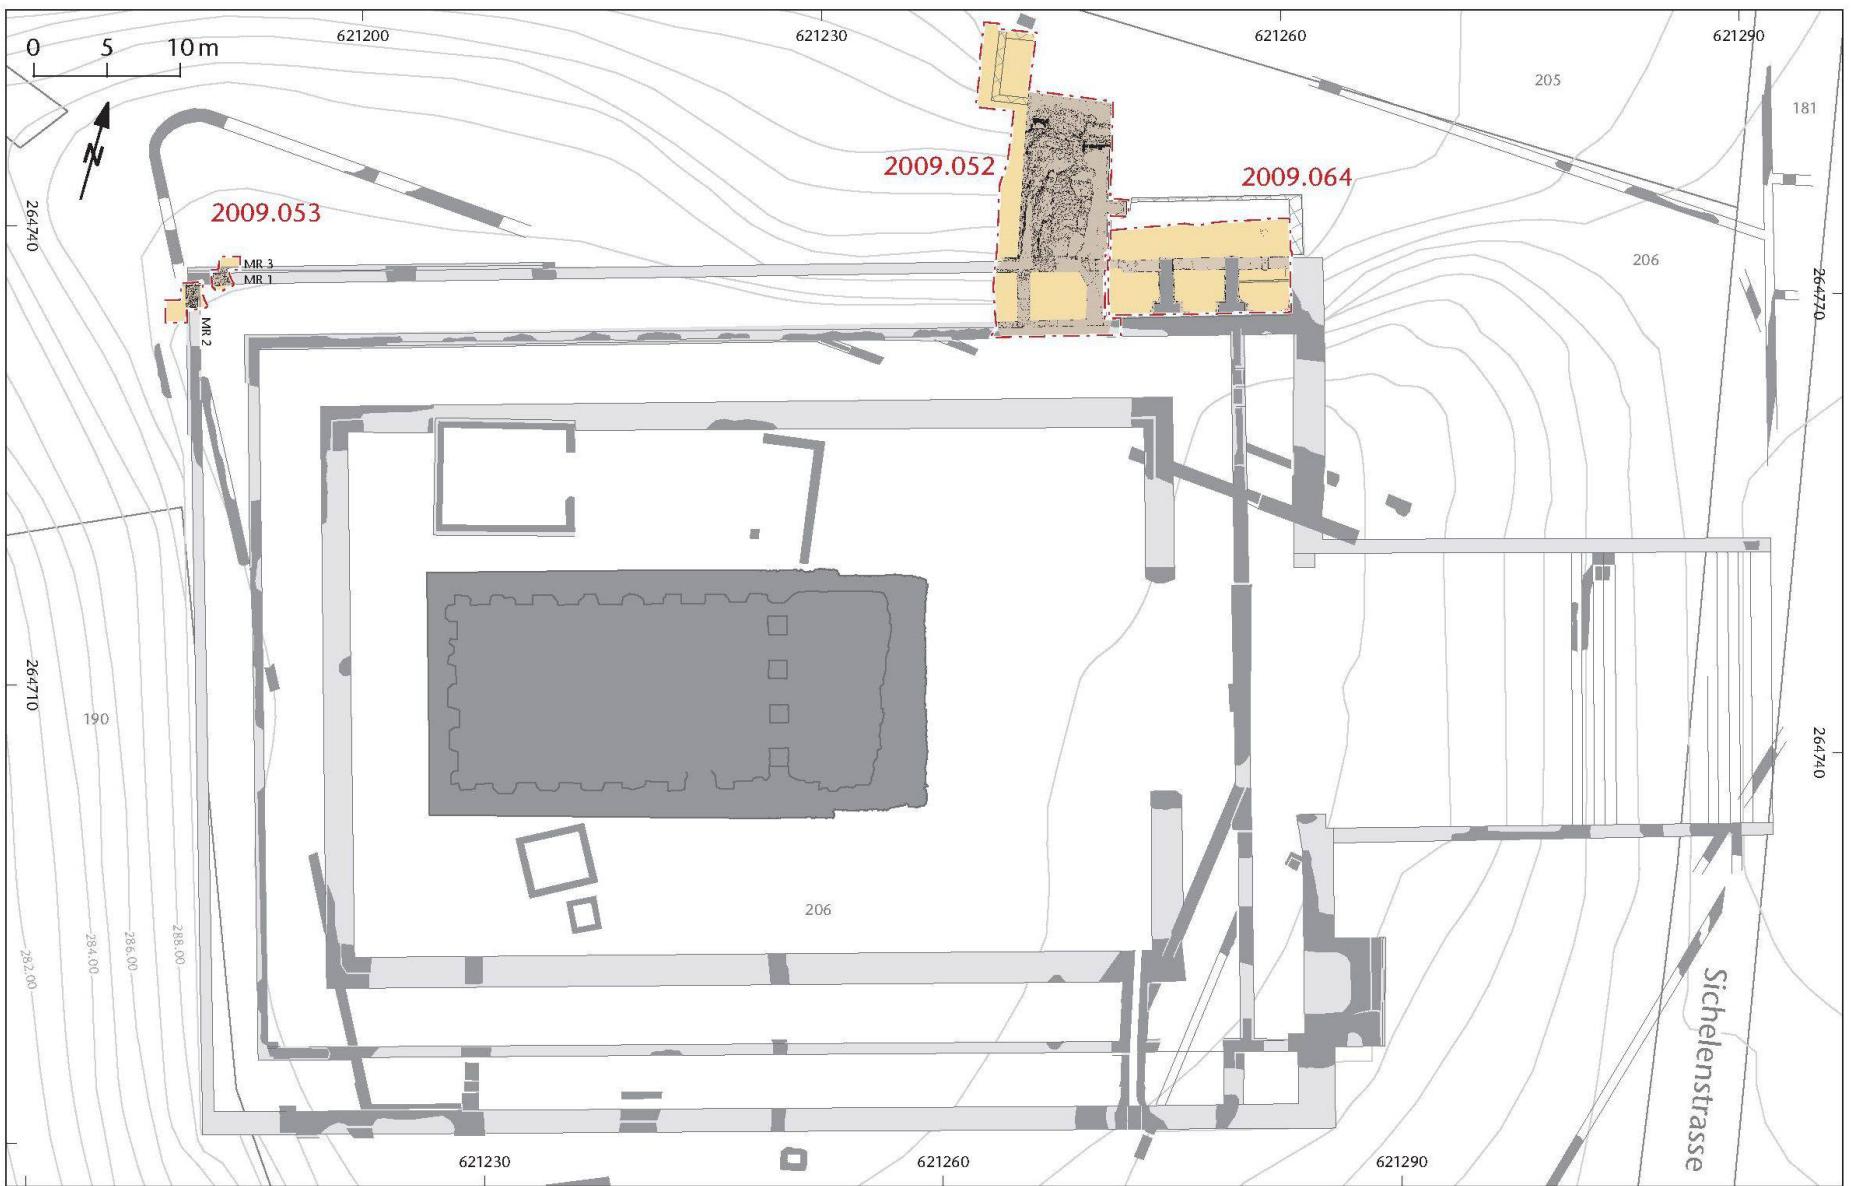
Abb. 13: Augst BL, Stützfeiler Schönbühl (Grabung 2009.052). Gesamtplan des Tempelkomplexes Schönbühl mit den ergrabenen Strukturen (dunkelgrau) und Ergänzungen (hellgrau). Die drei Grabungen, die im Berichtsjahr im Bereich des Tempelkomplexes durchgeführt wurden, sind gelb markiert. M. 1:500.

ler (Abb. 13; 67)⁸. Der wuchtige Stützpfiler hatte vor der Restaurierung noch eine Höhe von rund 9 m aufgewiesen (Abb. 14). Sein Grundriss ist leicht unregelmässig: So ist seine Westseite mit 11,5 m rund 0,7 m länger als die Ostseite. Auch ist er nicht rechtwinklig zum Stützmauersystem der Tempelanlage angelegt, sondern mit 95 Grad leicht nach Osten abgewinkelt. An seiner Ostseite findet sich ein kleinerer, rund 1,2 m × 1,1 m messender Stützpfiler, dessen Funktion unbekannt ist (Abb. 15).

Auch von der im Westen den Temenos begrenzenden Mauer (MR 2) wurde ein kleiner Ausschnitt freigelegt (Abb. 13). Diese Mauer besitzt keine Vormauerung und hat die gleiche Breite wie MR 1.

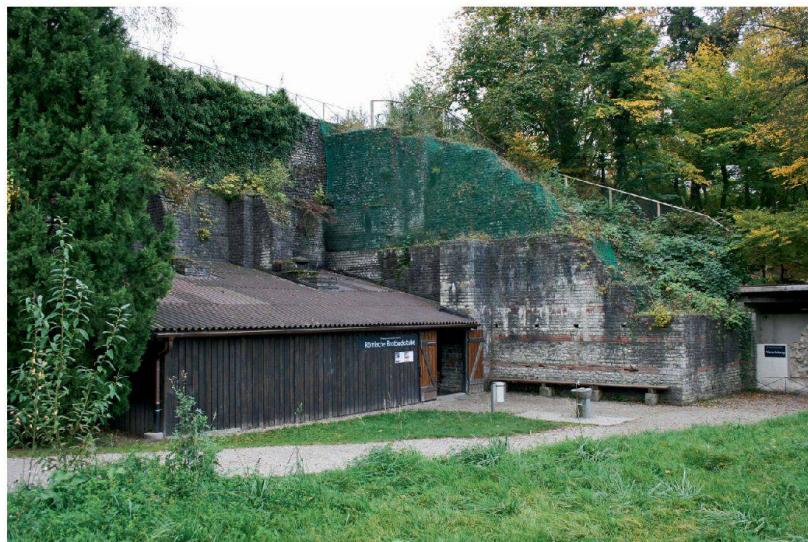
◀ Abb. 14: Augst BL, Stützpfiler Schönbühl (Grabung 2009.052). Bild von der nördlichen Stützmauer der Tempelanlage mit dem Stützpfiler und der vorgelagerten sogenannten Brotbackstube. Aufnahme vor den Restaurierungsarbeiten. Von Nordosten.

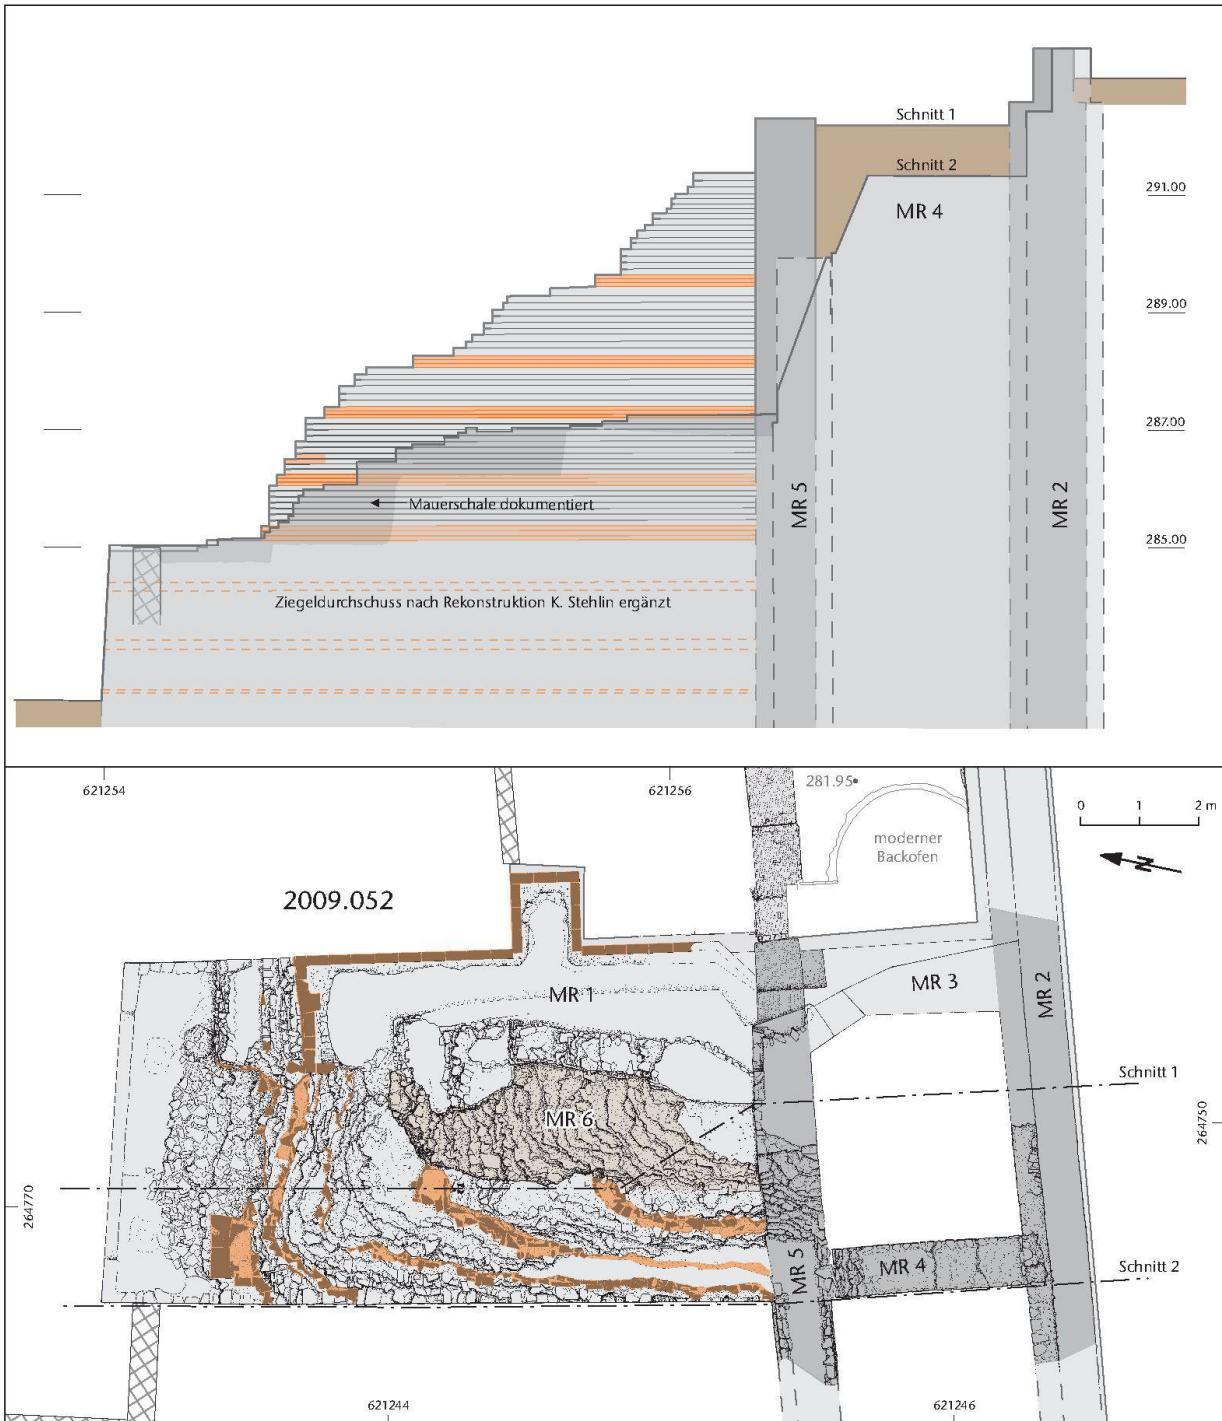
Abb. 15: Augst BL, Stützpfeiler Schönbühl (Grabung 2009.052). Aufsicht und Schnittebenen durch den Stützpfeiler. Die Ziegeldurchschlüsse im Mauerwerk sind dunkelrot/orange hervorgehoben. M. 1:125.

Die als Querrippe zwischen den beiden Stützmauern MR 2 und MR 5 eingespannte MR 4 (Abb. 15; 16) wurde, wie bereits erwähnt, bis auf deren Abbruchkrone freigelegt. Sie wies zwei durchgehende Risse quer zum Mauerlauf auf.

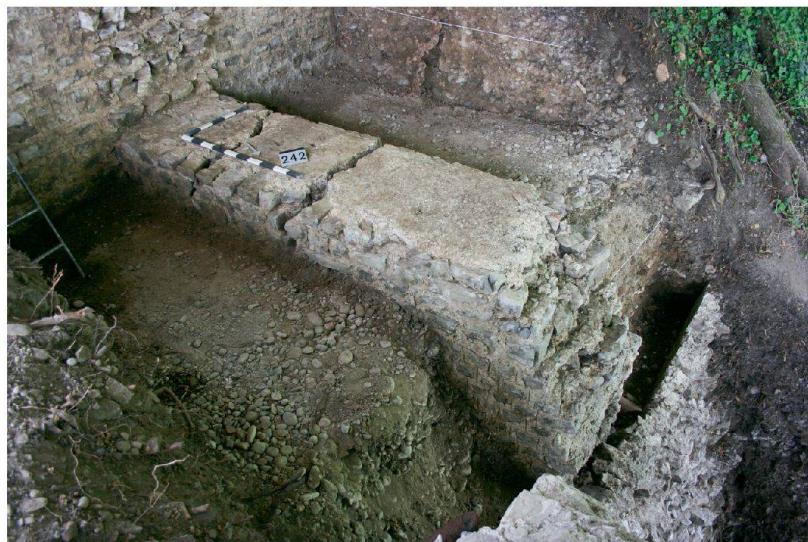
◀ Abb. 16: Augst BL, Stützfeiler Schönbühl (Grabung 2009.052). Blick auf die Abbruchkrone von Mauer 4 von Nordosten mit den beiden Querrissen. Rechts am Bildrand verläuft die Stützmauer MR 5, die nach Norden verkippt ist und sich von Mauer 4 gelöst hat.

Die durch diese Risse abgetrennten Partien waren leicht gegen Norden verkippt. Grund dafür muss die aus dem Lot nach Norden verkippte MR 5 sein, die sich von MR 4 gelöst hat und zu deren Stütze dann der Anbau des älteren Stützpfeilers (MR 6) und des jüngeren Stützpfeilers (MR 1) notwendig wurde (vgl. unten).

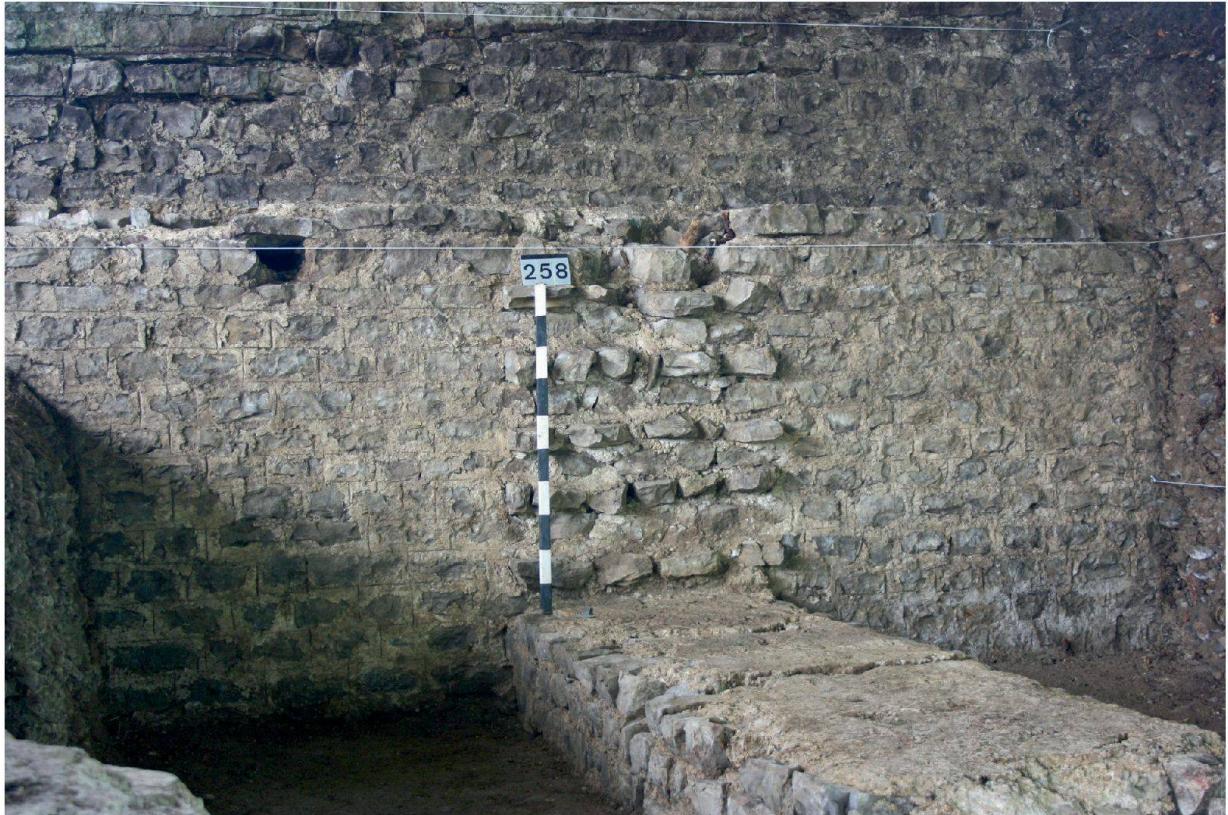
Abb. 17: Augst BL, Stützpfeiler Schönbiühl (Grabung 2009.052). Ansicht an die stehengebliebenen Verzahnungen in der Stützmauer MR 2. Der Massstab steht auf der abgebrochenen Mauer 4.

Im Bereich der Kontaktzone von der Stützmauer MR 2 mit der mit ihr verzahnten MR 4 konnte ein interessantes bau-technisches Detail festgestellt werden. So waren über der Abbruchkrone von MR 4 alle einbindenden Mauersteine in der nördlichen Mauerschale von MR 2 nicht ausgerissen, sondern erhalten geblieben und standen aus dem Mauerwerk vor (Abb. 17). Eine genauere Untersuchung des Befundes, besonders der Art der Vermörtelung, ergab, dass entweder die aus MR 2 herausragenden Verzahnungen während des Aufmauerns von MR 2 eingesetzt worden sind und erst beim etwas später einsetzenden Aufbau von MR 4 in diese dann eingebunden wurden, oder aber dass der spätere Ansatz von MR 4 nachträglich aus MR 2 ausgebrochen worden war, um eine gut mit ihr verbundene Mauer anzubauen. Für die letzte Möglichkeit spricht der Eindruck, den die Art und Weise der Vermörtelungen rund um die eingesetzten Steine machte. So deuten die zu den eingesetzten Steinen gehörenden Mörtelflecken, die stellenweise den mit Fugenstrich verse-

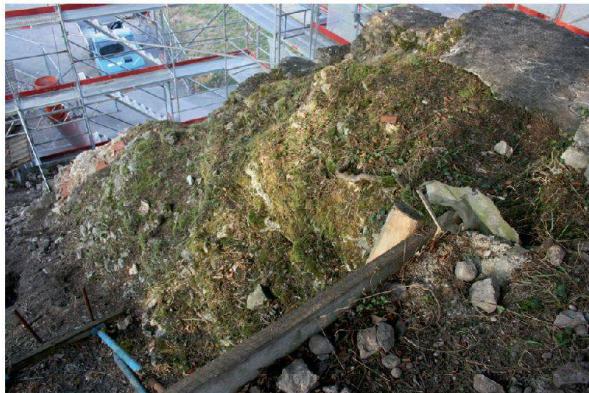
Abb. 18: Augst BL, Stützpfeiler Schönbühl (Grabung 2009.052). Zustand des Stützpfeilers nach dem Entfernen des Sicherungsnetzes. Von Süden.

Nachdem das vor drei Jahren über dem Stützpfeiler MR 1 angebrachte Sicherungsnetz gegen herabfallende Steine entfernt war, wurde mit der Reinigung des Mauerlotzes begonnen (Abb. 15). Die Oberseite, besonders die stark von den Erosionsprozessen betroffene westliche Hälfte des Stützpfeilers wurde vom Pflanzenbewuchs und morschen Mauerpartien (Abb. 18) gesäubert und das originale Mauerwerk durch die Firma M. Fux AG freigelegt¹⁶. Da die westliche Mauer-

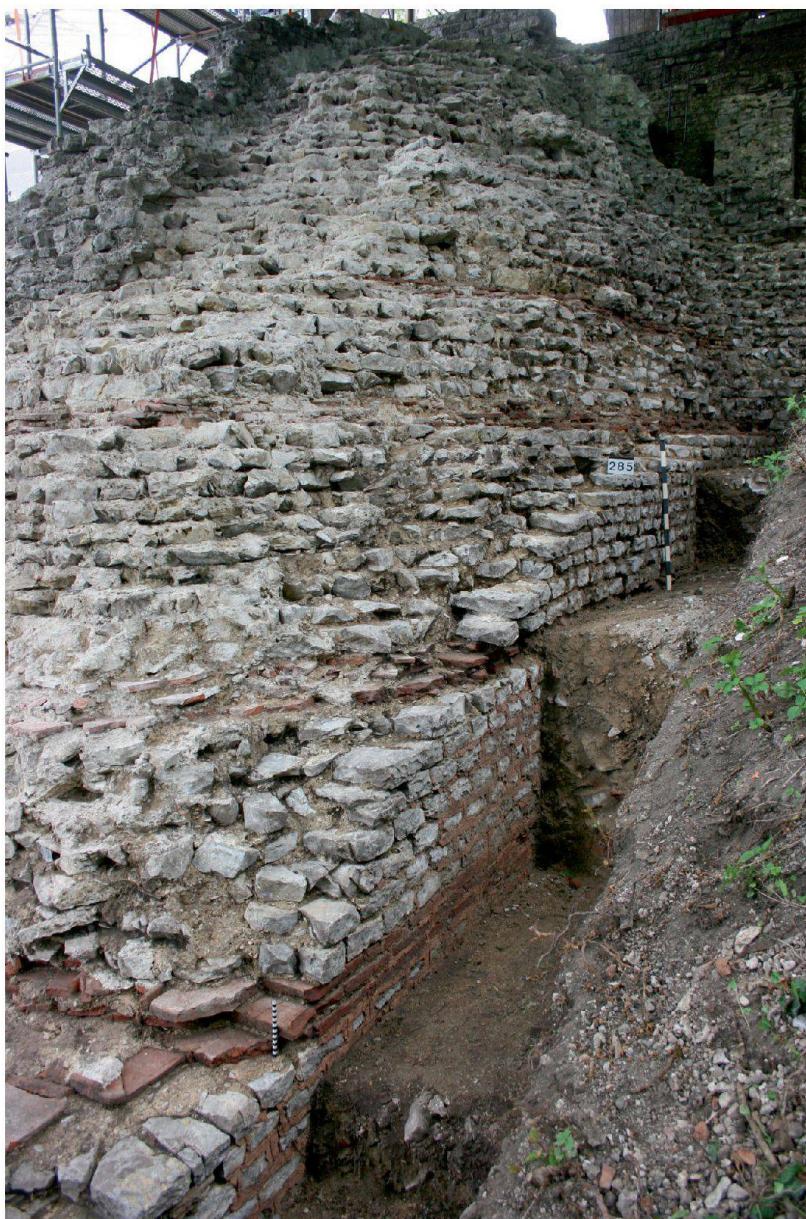
◀ Abb. 19: Augst BL, Stützpfeiler Schönbühl (Grabung 2009.052). Ansicht der westlichen Mauerschale mit den Ziegeldurchschlägen und dem Kernmauerwerk. Von Nordwesten.

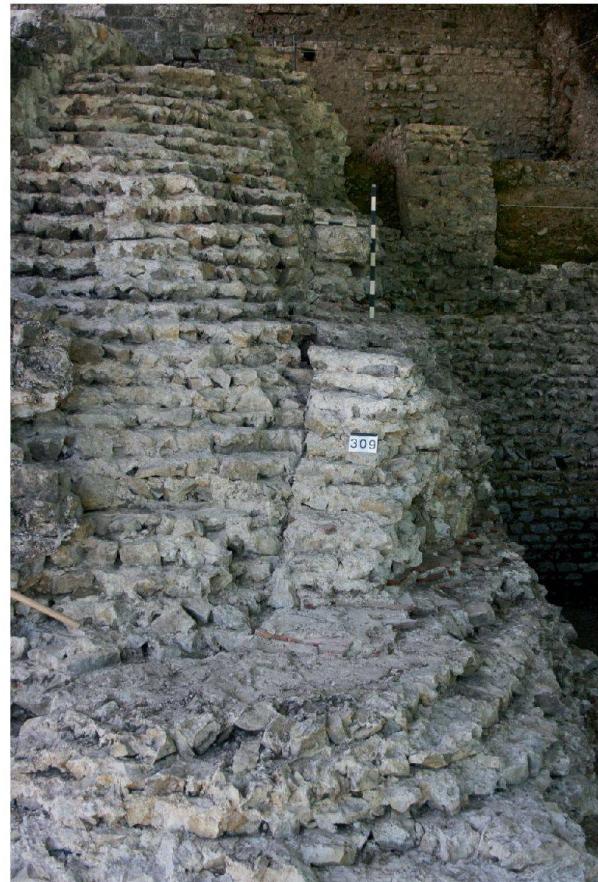
Abb. 20: Augst BL, Stützpfeiler Schönbühl (Grabung 2009.052). Blick an das Kernmauerwerk des älteren Stützpfeilers MR 6 (links) und des jüngeren Stützpfeilers MR 1 mit den Ziegeldurchschüssen (rechts). Gut zu erkennen ist die vertikal verlaufende Mauerfuge. Von Norden.

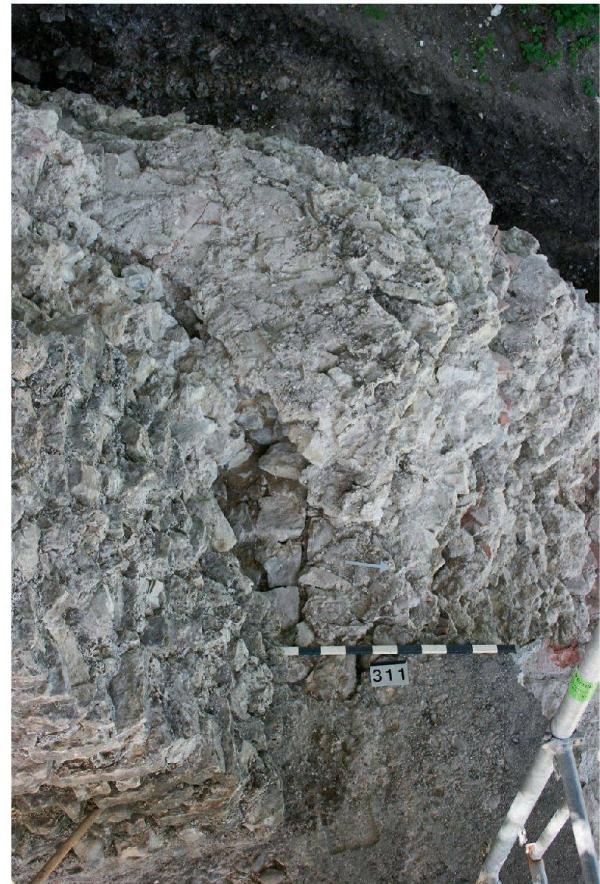
Abb. 22: Augst BL, Stützpfeiler Schönbühl (Grabung 2009.052). Blick auf die nur knapp freigelegte nördliche Mauerschale des älteren Stützpfeilers MR 6 (links oberhalb des Massstabs).

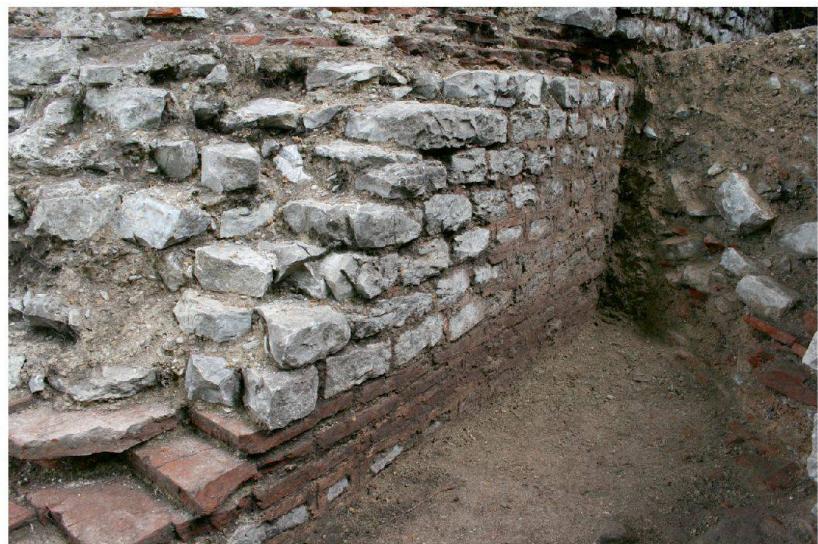
◀ Abb. 21: Augst BL, Stützpfeiler Schönbühl (Grabung 2009.052). Blick von Norden auf den freigelegten römischen Mauerkerne des Stützpfeilers (rechter Teil). Der linke, östliche Teil des Stützpfeilers besteht aus restauriertem Mauerwerk. Ungefähr in der Bildmitte verläuft die vertikale Mauerfuge, die den älteren Teil (MR 6, links davon) vom jüngeren Teil (MR 1, rechts und davor) trennt. Beim gesamten Teil unterhalb des Massstabs handelt es sich um Mauerwerk des jüngeren Stützpfeilers MR 1.

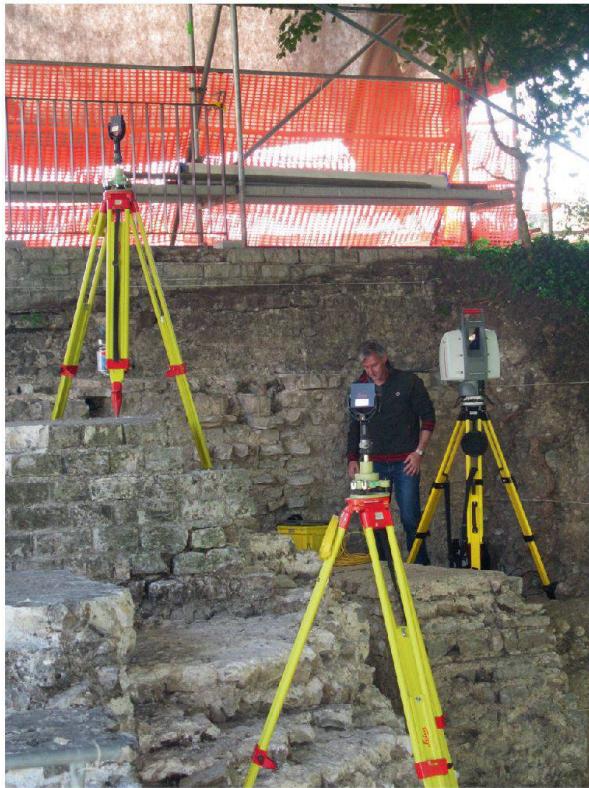
Abb. 24: Augst BL, Stützpfiler Schönbühl (Grabung 2009.052). Testlauf mit einem Laserscanner durch Reto Stibler von der Fachhochschule Nordwestschweiz. Von Norden.

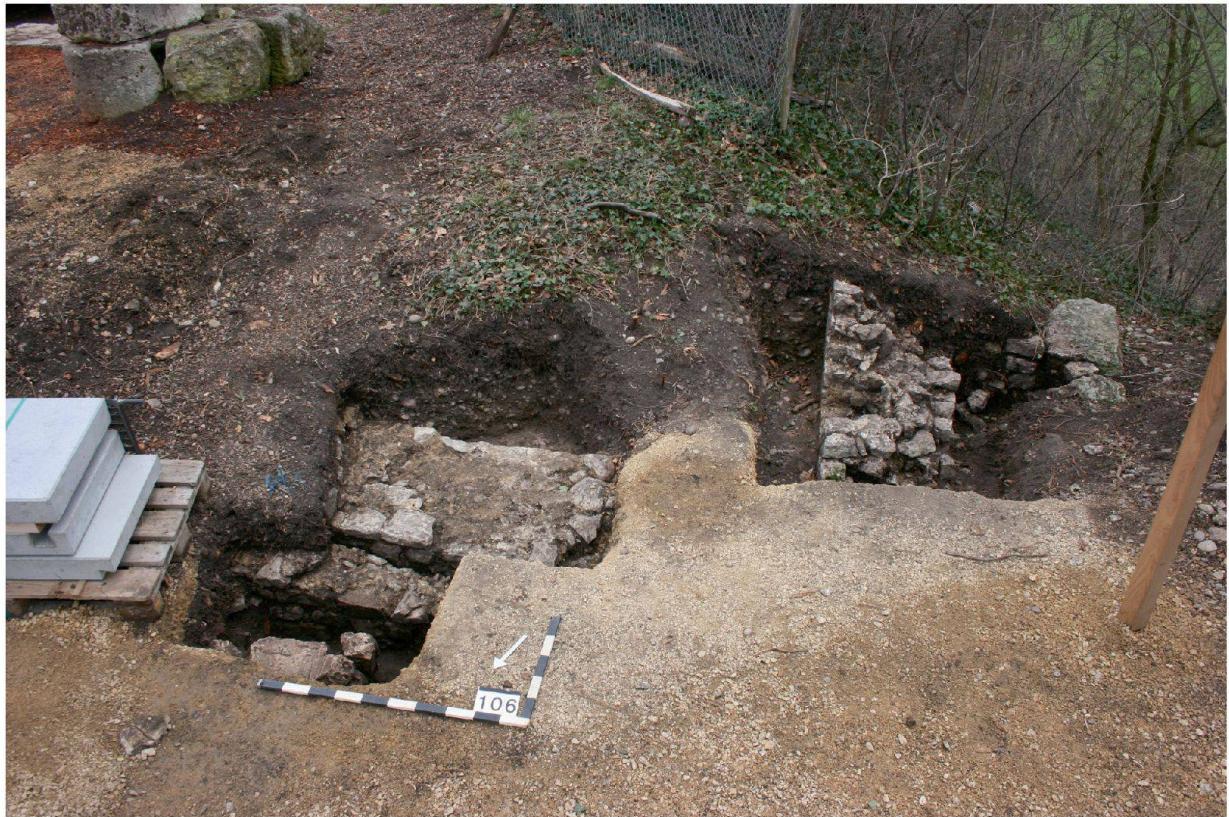
Abb. 25: Augst BL, Umfassungsmauer Schönbühl (Grabung 2009.053). Blick auf die nordwestliche Mauerecke der Temenosbegrenzung. Mauer 1 mit der Verbreiterung durch die Vormauerung MR 3 befindet sich oberhalb des Massstabs. Rechts am Bildrand ist Mauer 2 zu erkennen. Von Norden.

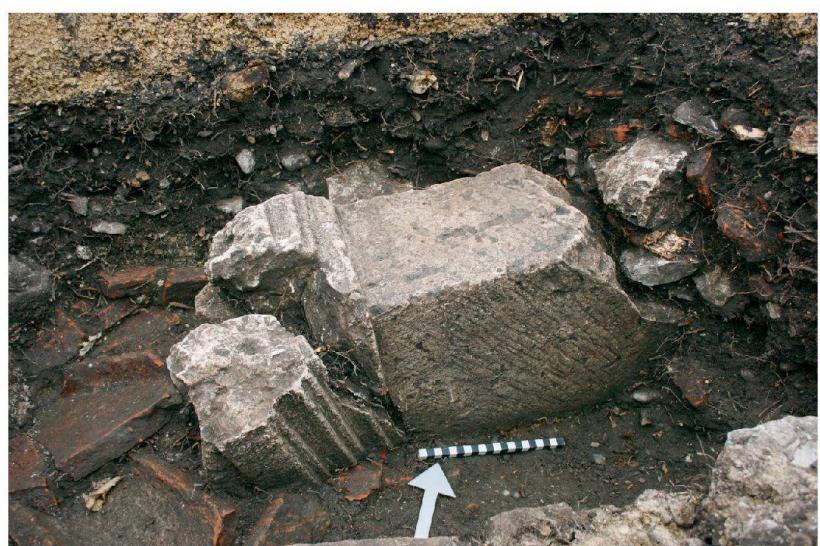
► Abb. 26: Augst BL, Umfassungsmauer Schönbühl (Grabung 2009.053). Der in mehrere Teile zerbrochene Altar aus Kalkstein in situ. Links vom Altar sind Ziegelfragmente zu erkennen, die wahrscheinlich von der Eindeckung der Portikus stammen.

Unmittelbar an der Nordseite von MR 3 sind Teile eines Altars aus Kalkstein geborgen worden (Abb. 26). Um möglichst alle Teile des Altars sicherstellen zu können, musste

die Grabungsfläche leicht vergrössert werden. Am Ende der Grabung lagen sechs grössere Fragmente des Altars vor, dabei auch Teile des Giebels und einer auf der Oberseite des Altars ausgemeisselten Opferschale. Beilspuren auf allen vier Seiten des Altars zeugen von der Oberflächenbearbeitung des Steins; jedoch sind die Beilspuren gut sichtbar, der Stein ist also nicht fein geglättet³³. Anzeichen einer Inschrift fanden sich keine. Aufgrund der sichtbaren Bearbeitungsspuren und der markanten Fossilieneinschlüsse muss davon ausgegangen werden, dass der Stein höchstwahrscheinlich einen Verputz getragen hat.

Die Fragmente des Altars lagen auf resp. in einer Schicht grossfragmentierter Dachziegel (*tegulae* und *imbrices*), die vermutlich vom Dach der äusseren Portikus der Temenosbegrenzung stammen (Abb. 26). Wie reich der Boden im Bereich der Tempelanlage auf Schönbühl an Architekturfragmenten ist, zeigt die Tatsache, dass innerhalb der oben erwähnten Erweiterung der Grabungsfläche von 1,5 m × 0,75 m zusätzlich zu den Altarfragmenten auch Säulenbruchstücke, darunter der Teil einer Säulenbasis, zum Vorschein gekommen sind (Abb. 27).

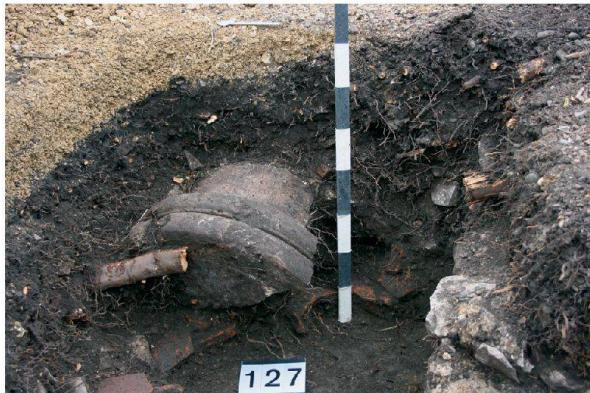
Abb. 27: Augst BL, Umfassungsmauer Schönbühl (Grabung 2009.053). Säulenbasisfragment in situ.

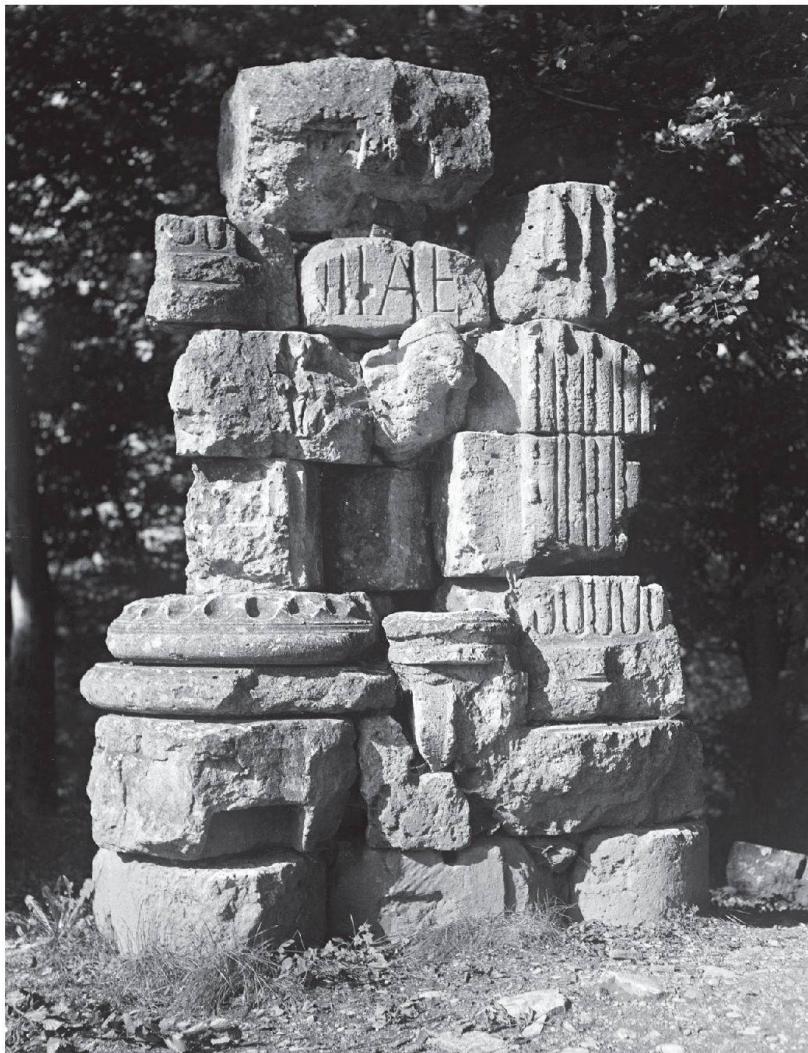
◀ Abb. 28: Augst BL, Umfassungsmauer Schönbühl (Grabung 2009.053). Ansicht der ursprünglichen Aufstellung von Architekturelementen von J. J. Schmid auf dem Schönbühl. Fotografie aus den 1940er-Jahren. Im oberen Bereich ist das inzwischen im Depot eingelagerte Inschriftenfragment zu erkennen. Von Osten.

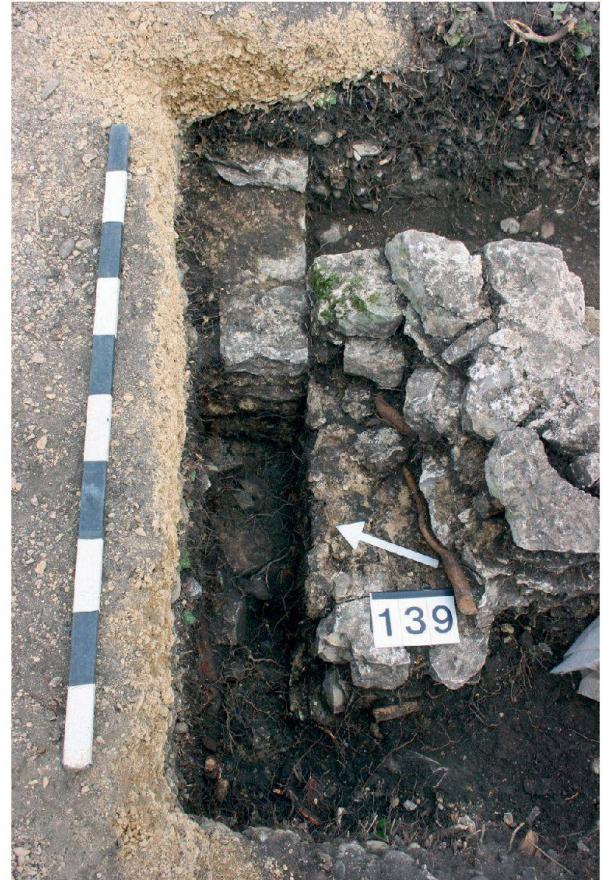
Abb. 29: Augst BL, Umfassungsmauer Schönbühl (Grabung 2009.053). Blick auf die aus Mauer 1 (oben) und Mauer 2 (rechts) gebildete Ecke der Temenosbegrenzung. Auffällig ist, dass beide Mauern einen geraden Abschluss aufweisen.
