Artikel: Ausgrabungen in Augst im Jahre 2009

Ausgrabungen in Augst im Jahre 2009

Jürg Rychener und Hans Sütterlin

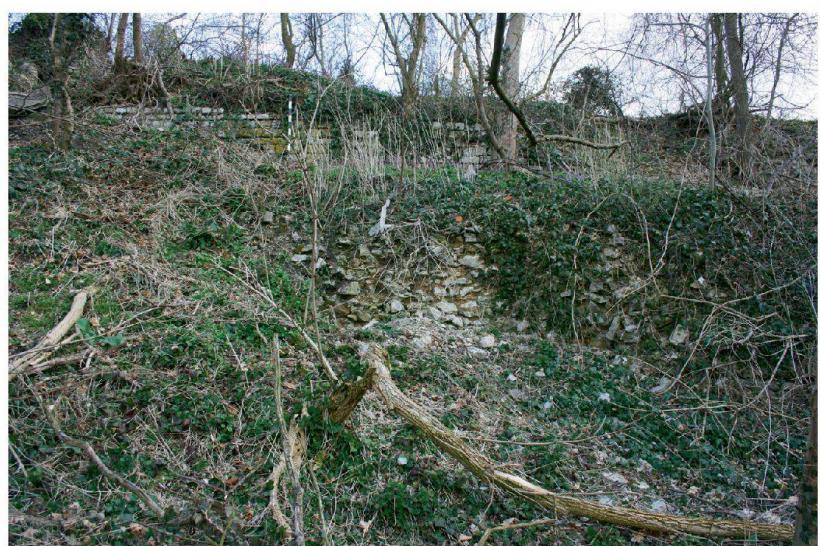
► Abb. 30: Augst BL, Umfassungsmauer Schönbühl (Grabung 2009.053). Blick von Westen an den Abhang des Schönbühls mit den Überresten von römischem Mauerwerk. Der Massstab steht an einer gut erhaltenen Mauerschale. Beim Mauerwerk in der Bildmitte hat sich die westliche Mauerschale bereits abgelöst.

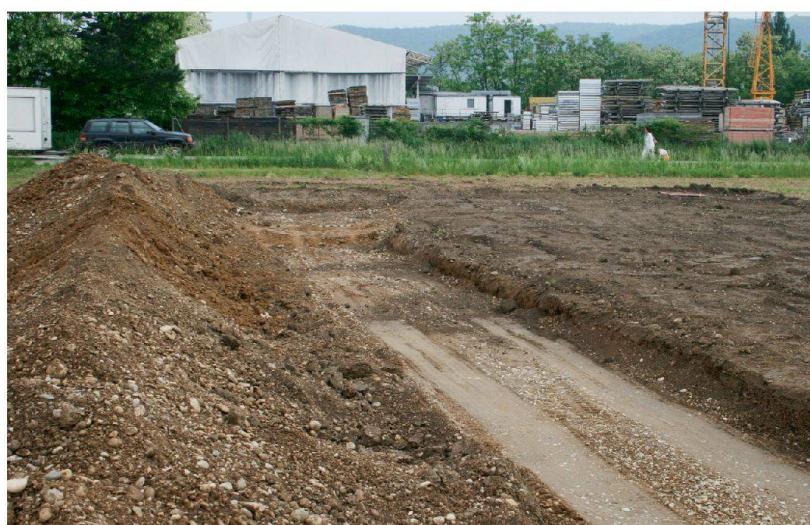
◀ Abb. 33: Augst BL, Pratteln – Industriebau (Grabung 2009.055). Situation bei der Entdeckung der Brandgräber. Sie liegen am Ende der Lastwagenpiste (später als Feld 1 bezeichnet) im Mittelgrund. Von Süden.

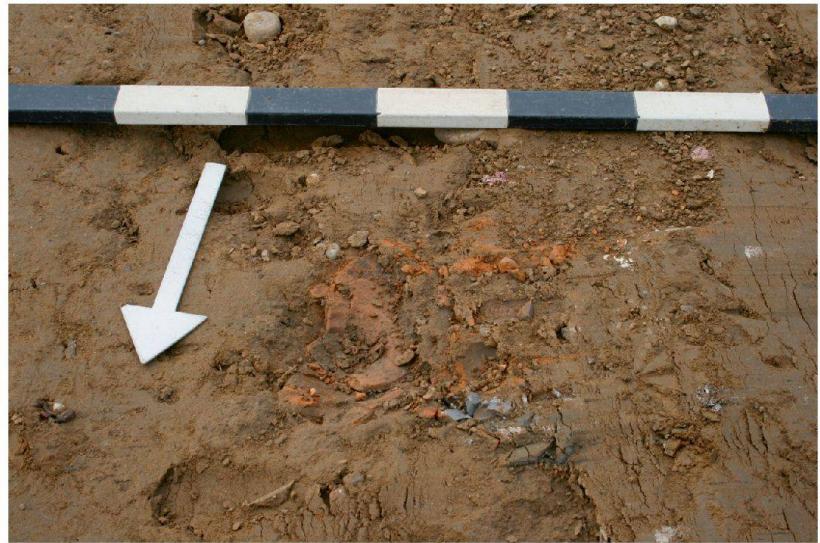
► Abb. 34: Augst BL, Pratteln – Industriebau (Grabung 2009.055). Das vom Bagger teilweise weggerissene Grab 1 bei seiner Entdeckung. Übrig geblieben sind die Bodenscherbe eines grossen Bechers oder Topfes sowie Reste des Leichenbrands. Von Norden.

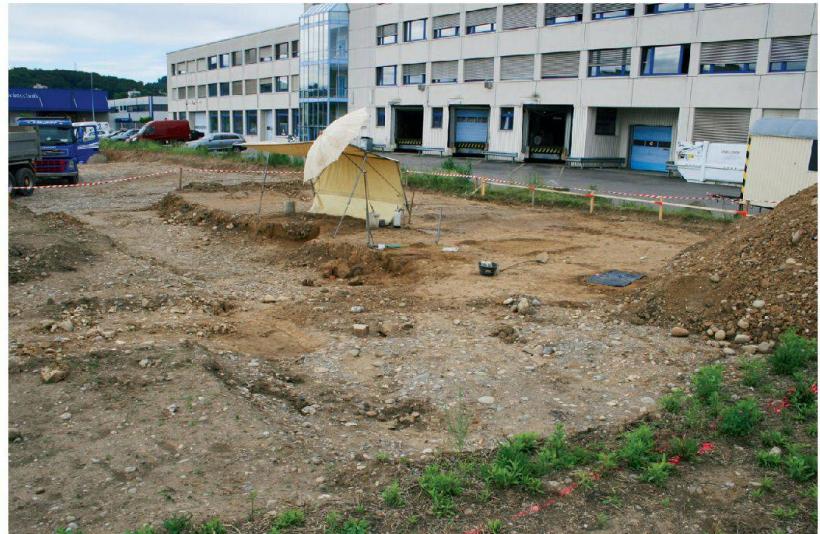
► Abb. 35: Augst BL, Pratteln – Industriebau (Grabung 2009.055). Übersicht über den Grabungsplatz. Der helle Kies im Vordergrund markiert den Graben der modernen Kanalisation, der hellgrauere Bereich links im Bild ist die in Abb. 33 sichtbare Lastwagenpiste. Im Hintergrund das seit Langem mit einem Gewerbehaus überbaute, westlich an den Grabungsplatz anschliessende Gelände. Vielleicht gab es dort ebenfalls Gräber? Von Nordosten.

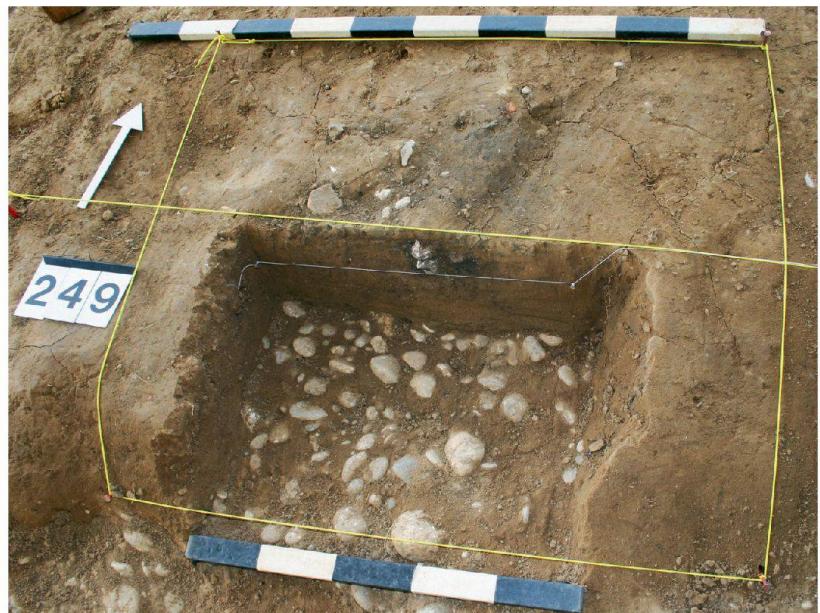
► Abb. 36: Augst BL, Pratteln – Industriebau (Grabung 2009.055). Grab 2 nach dem kompletten Abbau des Südteils. Die weisslichen Teile im Profil sind Brandknochen. Dieses Grab hat davon die grössten Fragmente geliefert, hin gegen nur wenige Brandreste. Von Südosten.

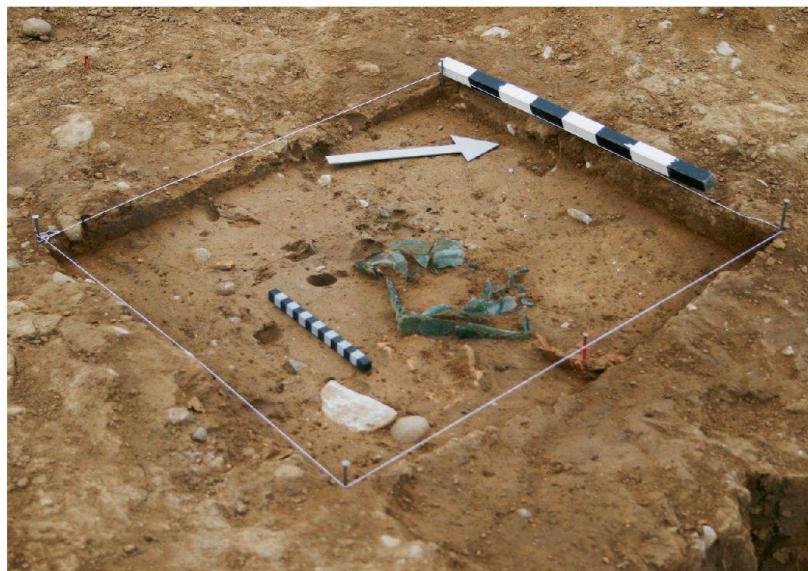
◀ Abb. 37: Augst BL, Pratteln – Industriebau (Grabung 2009.055). Grab 5 nach dem zweiten Abstich. Deutlich erkennbar sind die senkrecht in den Boden gestellte Vierkantflasche aus dickem naturfarbigem Glas und die beiden seitlich davon deponierten Keramikgefäße. Von Osten.

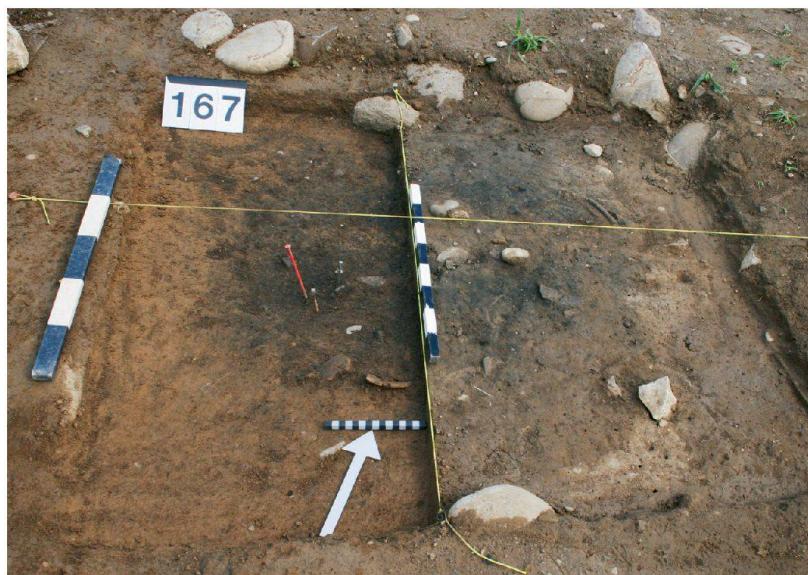
◀ Abb. 38: Augst BL, Pratteln – Industriebau (Grabung 2009.055). Bei Grab 6 fand sich die ausgedehnteste Grabgrube, die auf der Aufnahme erst oberflächlich angegraben ist. Die im Hintergrund, auf dem Foto oberhalb des Grabs sichtbaren Bollensteine gehören zu einer modernen Drainagegrube, bei deren Aushub das Grab zum Glück knapp verfehlt worden ist. Von Süden.

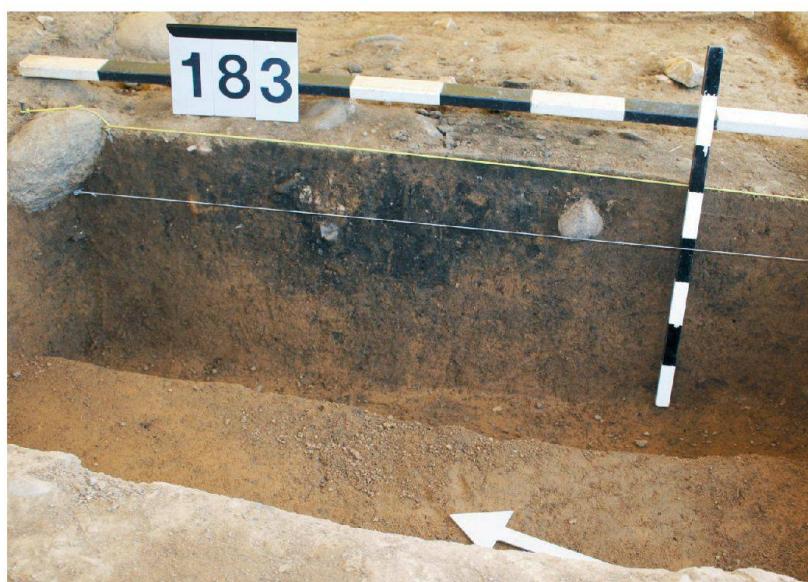
◀ Abb. 39: Augst BL, Pratteln – Industriebau (Grabung 2009.055). Grab 7 nach dem Abbau des westlichen Grubenteils. Unterhalb der schwarzen Kerngrube finden sich aureolenartig schwarze Verfärbungen im ockerfarbigen Lehm. Um was es sich dabei handelt, ist derzeit noch unklar – die meist vollständig entnommenen Grabgrubeninhalte sind noch nicht geschlammmt worden. Von Südwesten.

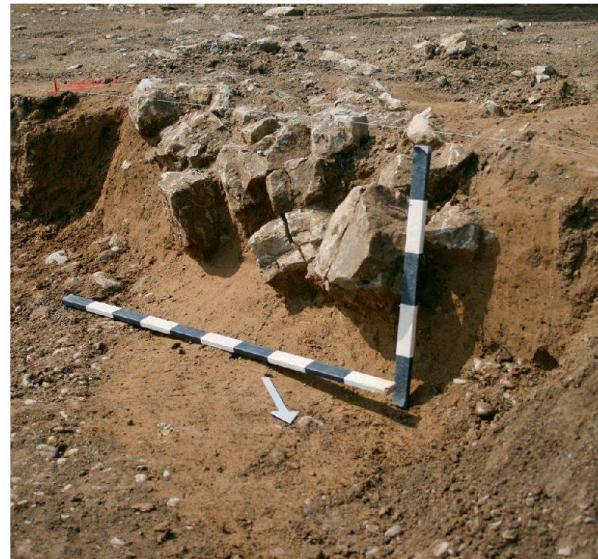
Abb. 40: Augst BL, Pratteln – Industriebau (Grabung 2009.055). Schnitt durch einen mit wahrscheinlich sekundär verwendeten Kalkbruchsteinen verfüllten modernen Drainagegraben. Der Graben läuft gegen den Bildhintergrund auf die in Abb. 38 erwähnte Drainagegrube zu. Von Norden.

Zu erwähnen ist ein modernes Drainagesystem mit Gräben und Gruben⁴⁶. Die Gräben waren mit Kalkbruchsteinen verfüllt (Abb. 40), die Gruben mit Bollensteinen. Die rechteckigen Gruben waren West-Ost orientiert, die Gräben ungefähr Südwest-Nordost. Dass für den ackerbau betreibenden Bauern diese Drainagen durchaus zweckmässig waren, wurde uns während der Grabung mehrfach demonstriert: Die periodischen Regenfälle führten zu einer derartigen Verschlammung der Fläche, dass sie kaum noch begehbar war. Merkwürdig ist das Phänomen, dass die Grabgruppe auf einer Art «Insel» aus ockergelbem, recht feinem Lehm liegt. Deren westliche Begrenzung ist nicht bekannt, weil dort längst eine Überbauung existiert (Abb. 35). Auf der Nordseite wird das Areal durch den breiten Graben der Kanalisation begrenzt, kann sich aber gegen die moderne Rheinstrasse durchaus noch fortsetzen, gegen Osten und gegen Süden keilt der Lehm rasch aus (etwas östlich der Grenze zwischen Feld 1 und Feld 2 und nur wenig südlich der Grenze von Feld 3).

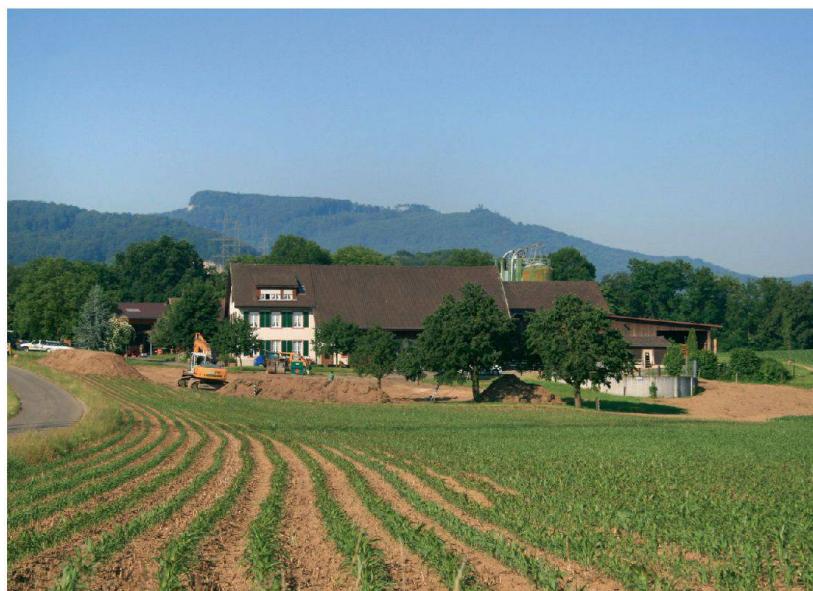
◀ Abb. 43: Augst BL, Feldhof (Grabung 2009.056). Ansicht des Feldhofs von Nordosten. Das Grabungsfeld befindet sich rechts des grossen Aushubwalls. Zwischen den beiden grösseren Bäumen führte der alte Zugangsweg zum Bauernhof hindurch. Ganz links ange schnitten die moderne Wölferstrasse.

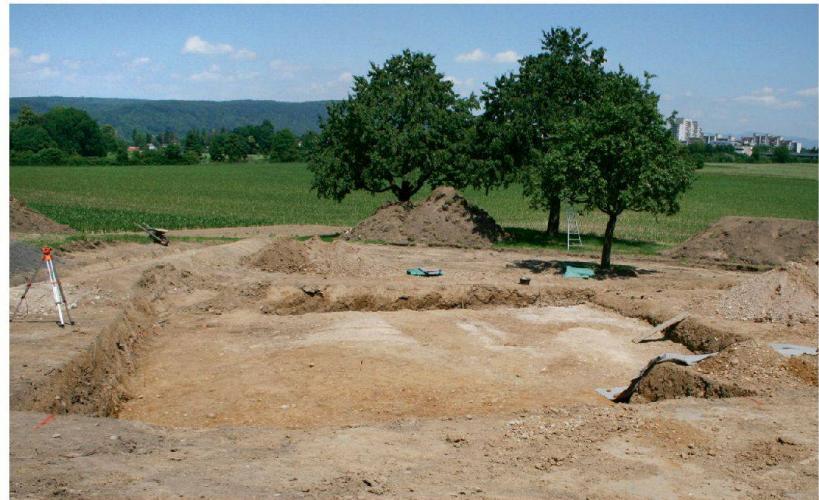
► Abb. 44: Augst BL, Feldhof (Grabung 2009.056). Grabungsfläche von Süden. Die hellen Flächen rechts und im Mittelgrund sind die gegen Süden auskeilenden Kiesschichten der Aventicumstrasse.

verläuft (Abb. 42, als Feld 2 bezeichnet). Nur so war es möglich, mit verhältnismässig geringem Aufwand Gewissheit über den Befund zu gewinnen. Die Kiesschichten konnten danach unzweifelhaft als Zeugnisse einer römischen Überlandstrasse angesprochen werden, inklusive der seitlichen Gräben (Abb. 46). Die Strasse ist mehrfach aufgekiest worden, das gesamte Paket erreicht eine Stärke von 0,8–0,9 m (Abb. 47). Weil die Strasse ansteigt, wurde durch die waagrecht gelegte Sohle der Baugrube das ganze Schichtpaket so geschnitten, dass die Kiesschichten schuppenartig in der Fläche gegen Südwesten auskeilten (Abb. 48). Im südlichen Baugrubenprofil, aber auch im westlichen und im östlichen Profil der Baugrube zeigten sich seltsamerweise kaum Spuren des Kiesschichtenpaketes. Das ist eigentlich nur durch eine starke Steigung zu erklären. Berechnungen dazu aufgrund der angetroffenen Befunde zeigen, dass dies sehr wohl möglich ist, denn im Südprofil (Profil 3 in Abb. 42) liessen sich doch noch Reste der untersten Kiesschichten der Strasse identifizieren, allerdings erst, nachdem das Niveau bekannt war, wo sie ungefähr anzutreffen waren (Abb. 49). In der Nordostecke der Baugrube kamen auf einer Distanz von einem bis anderthalb Metern Karrenspuren zum Vorschein (Abb. 50; 51), die ziemlich genau Nordost-Südwest verliefen. Allerdings sagen sie über den weiteren Verlauf der Strasse gegen Südwesten nichts aus, weil wie erwähnt in den in dieser Verlängerungssachse liegenden Profilen keine Strassenschichten nachweisbar waren (Westteil von Profil 3 und Südteil von Profil 4). Es ist daher anzunehmen, dass die Strasse just im Bereich der Baugrube eine Kurve aufweist, um das als Durchlass Richtung Ergolztal dienende Wölferhözl zu erreichen (Abb. 52). Ein Indiz dafür ist möglicherweise eine mit brandigem Schutt verfüllte Grube in der Nordwestecke der Grabungsfläche (Grube 1.002 in Abb. 42). Diese wies mit maximal 0,3 m nur eine geringe Tiefe auf. Ein Teil dieser Grube oder besser: flachen Senke war offenbar mit einer Lage Dachziegel bedeckt. Der Befund, der aus

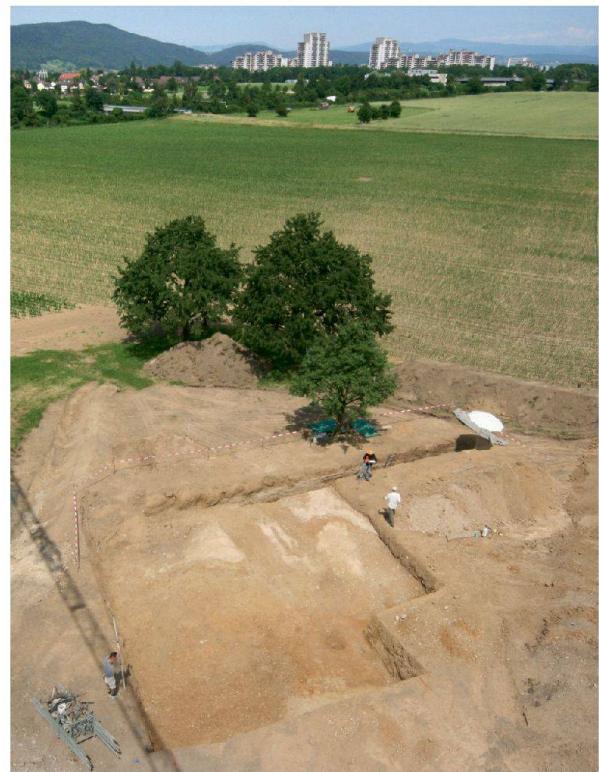
Abb. 45: Augst BL, Feldhof (Grabung 2009.056). Grabungsfläche von Südwesten und oben. Der Ausblick richtet sich gegen die westliche Stadtmauer, welche unter dem Maisfeld ungefähr im Mittelgrund der Aufnahme liegt und quer über die Aufnahme verläuft. Die Richtung der Aventicumstrasse ergibt sich ungefähr aus einer Linie zwischen dem kleinen Baum an der Grabungsfläche und dem rechten Hochhaus der Überbauung Liebrüti in Kaiseraugst im Hintergrund.

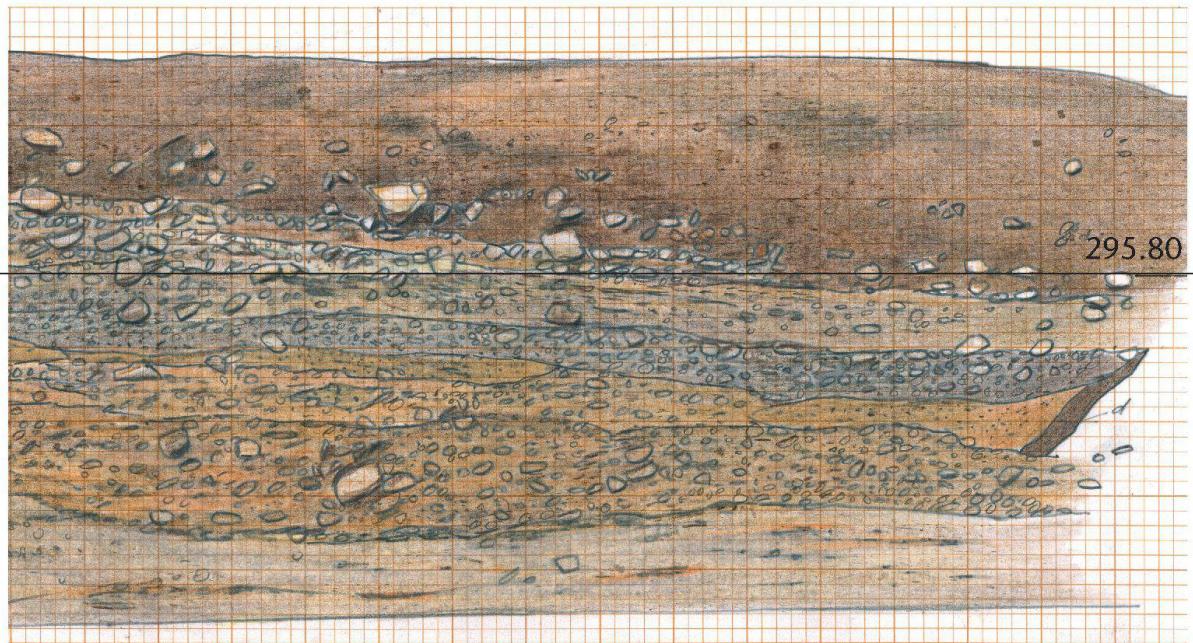
Abb. 46: Augst BL, Feldhof (Grabung 2009.056). Ausschnitt aus Profil 5. Gegen rechts ist eine dunkle Schicht zu erkennen, die einen breiten, später wieder überplanierten Strassengraben markiert. Das Profil schneidet die Strasse ungefähr in einem Winkel von 45°. M. 1:20.

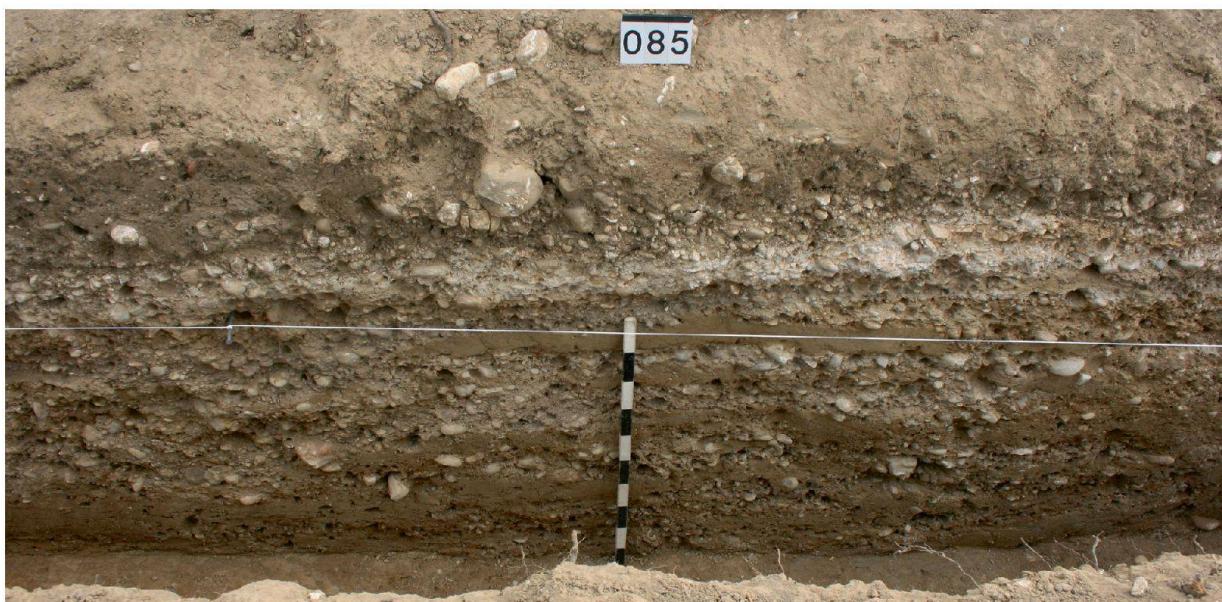
Abb. 47: Augst BL, Feldhof (Grabung 2009.056). Profil 6, mittlerer Teil. Besonders deutlich ist die oberste erhaltene Kiesschicht der Strasse zu erkennen (weissliches Kiesband). Auch in der Fläche gut fassbar waren die braunen Bänder zwischen den Kiesschichten, welche Einschwemmungen markieren. Es handelt sich um umgelagerten, sehr feinen Lehm, eine Komponente des anstehenden Bodens. Das eingeschwemmte Material wurde bei Reparaturen einfach mit Kies überplant. Von Norden.

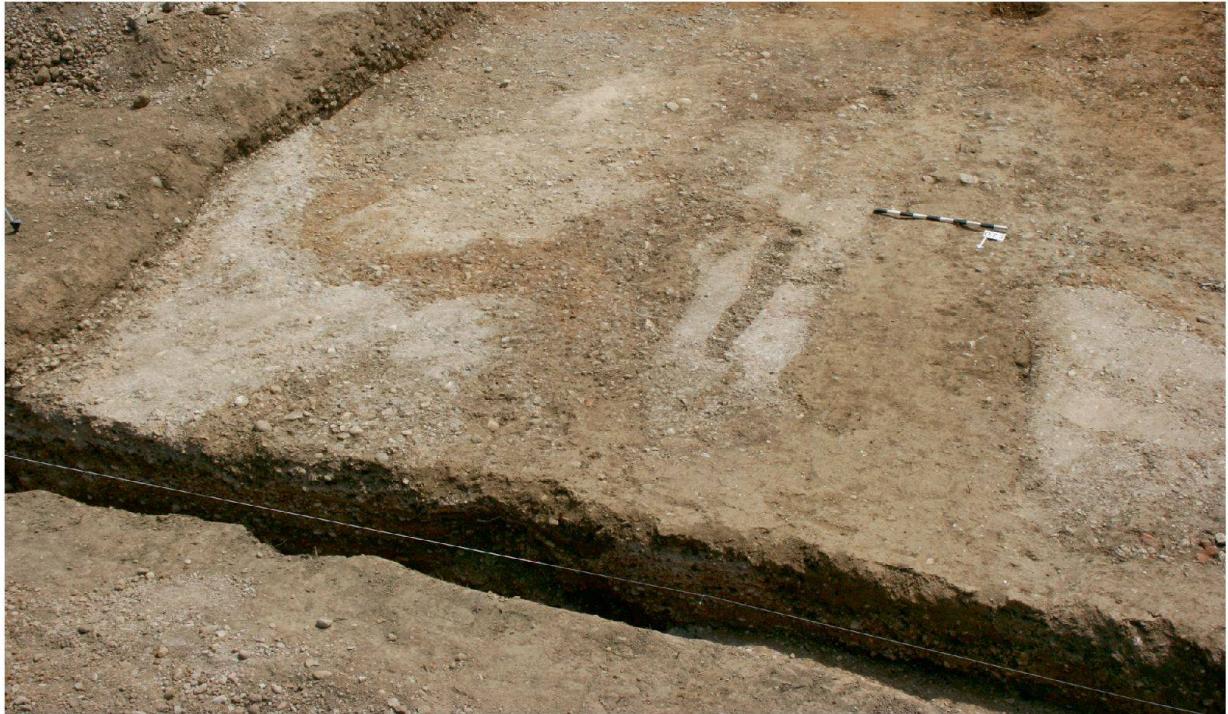
Abb. 48: Augst BL, Feldhof (Grabung 2009.056). Die an der Unterkante der Baugrube aufgetauchten Strassenschichten keilen gegen Süden und Südwesten (im Bild gegen rechts oben) aus. Der Massstab liegt quer über einer mit feinem Schweremmmaterial verfüllten Erosionsrinne. Der dunkelockerfarbige Lehm am rechten oberen Bildrand ist anstehender Boden. Der kleine Bereich mit erhaltenen Karrenspuren ist der helle Fleck links aussen (siehe auch Abb. 50; 51). Von Nordnordwesten.

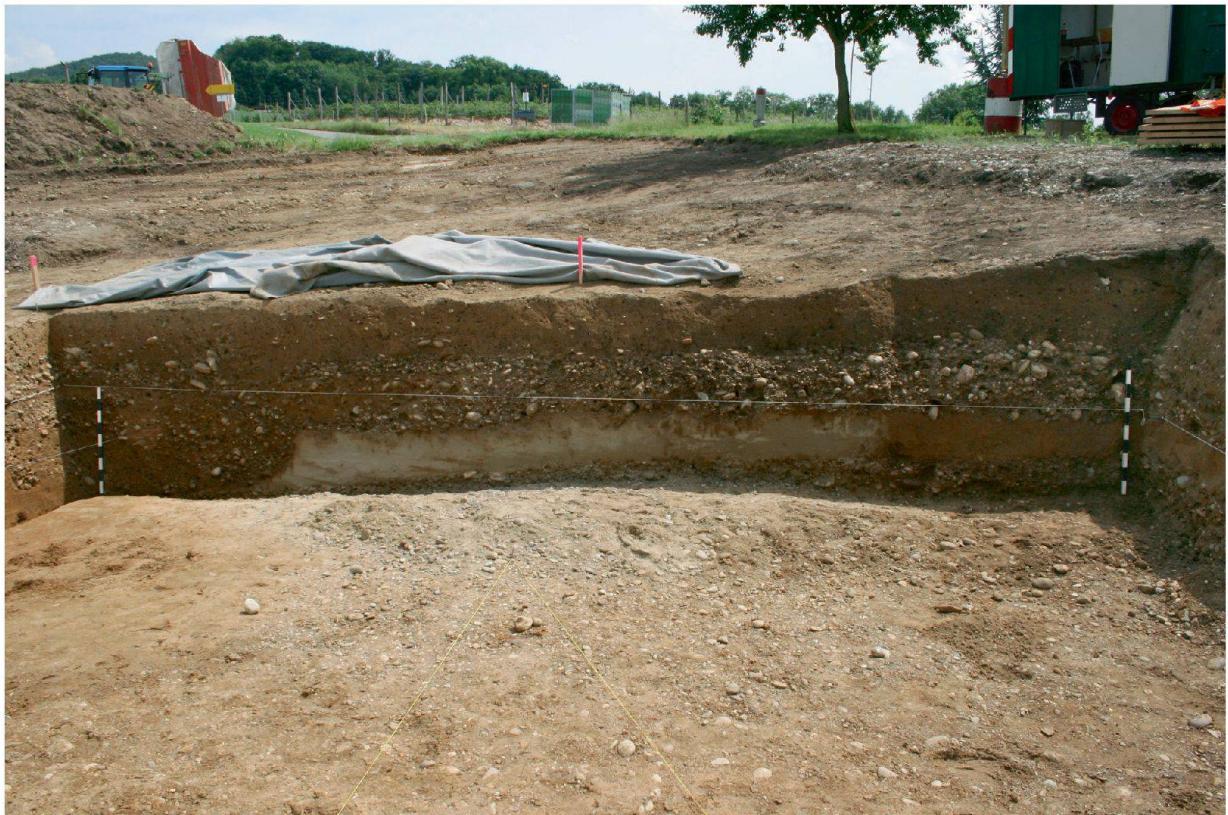
Abb. 49: Augst BL, Feldhof (Grabung 2009.056). Gesamtansicht des Südprofils der Baugrube (Profil 3, siehe Abb. 42). Von einem Schichtpaket wie in den Profilen 5 und 6 (Abb. 46; 47) findet sich kaum eine Spur. Lediglich die unmittelbar über dem hellgrauen Sand liegende Kiesschicht könnte in ihrem Ost- (auf dem Foto: linken) Teil dazu gehören. Der Kiessack im östlichen Teil des Profils ist eine natürliche Erosionsrinne im anstehenden Boden. Von Norden.

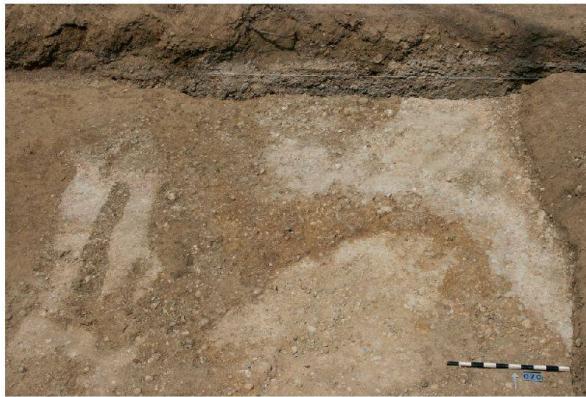
Abb. 50: Augst BL, Feldhof (Grabung 2009.056). Blick auf die erhaltenen Kiesschichten in der Nordostecke der Baugrube. Die Aufnahme zeigt deutlich die gegen links und unten auskeilenden Schichten. Im hellen Flick rechts oben sind die Karrenspuren zu erkennen, welche einen Hinweis auf den Verlauf der Strasse geben (siehe Abb. 48; 51). Von Süden.

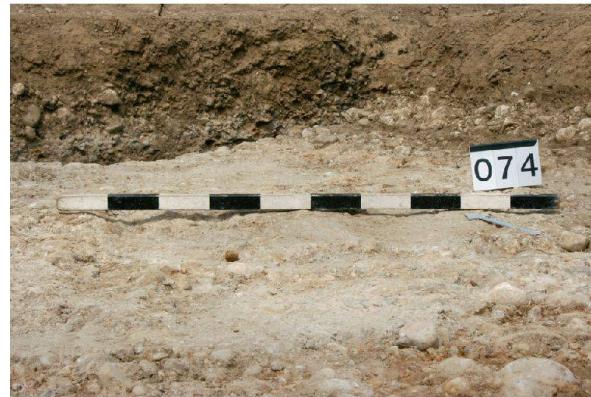
Abb. 51: Augst BL, Feldhof (Grabung 2009.056). Unter dem Massstab, der quer zum Verlauf der Karrenspuren aufgelegt ist, zeichnen sich die Rillen der Karrenräder deutlich ab. Von Südwesten.

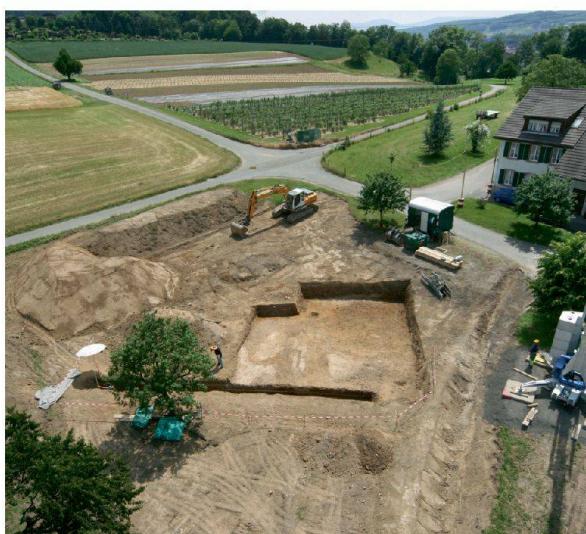
Abb. 52: Augst BL, Feldhof (Grabung 2009.056). Die Situation der Ausgrabung von Nordwesten und oben. Der Blick geht Richtung Wölferhöhlzli (Baumreihe im Hintergrund rechts), das den Rand des Ergolztals markiert. Antike und moderne Strasse (Wölferstrasse) nehmen von der Strassenkreuzung an wahrscheinlich ungefähr den gleichen Verlauf.

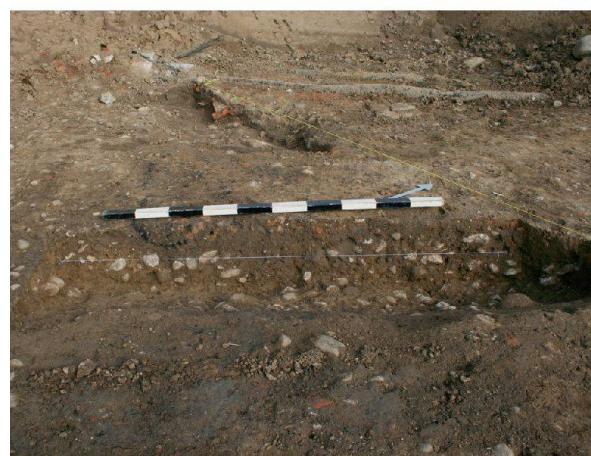
Abb. 53: Augst BL, Feldhof (Grabung 2009.056). Schnitte und erhaltene Oberfläche von Grube I.002 (siehe Abb. 42). Die Grube oder Senke war nur wenig tief und mit brandig-dunklem Sediment verfüllt, wie die beiden sichtbaren Schnitte zeigen. Aus der Verfüllung der Grube gibt es etliches Fundmaterial. Im Hintergrund ein Teil einer flächigen Deponie (?) aus Leistenziegeln, anschliessend eine Störung durch Elektroleitungen.

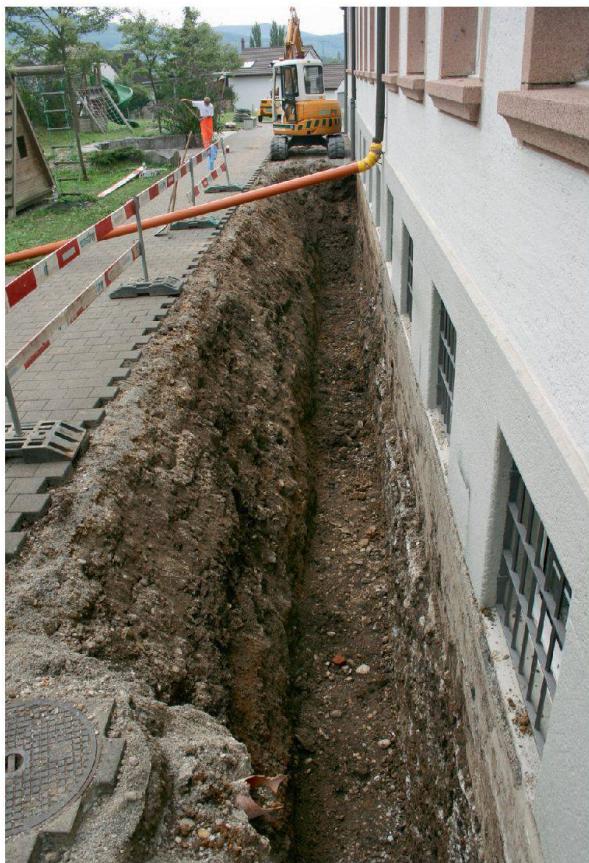
Abb. 55: Augst BL, Schulhaus (Grabung 2009.057). Aushubgraben an der Südseite des Schulhauses. Von Nordosten.

Entgegen der Erwartungen kamen aber beim Aushub des Grabens nur geringfügige Baureste aus römischer Zeit zutage (Abb. 55). Es wurde offensichtlich, dass man beim Bau des Schulhauses eine recht umfangreiche Baugrube ausgehoben hatte. Lediglich in den Profilen waren Beobachtungen zu machen, darunter eine Nordost-Südwest streichende Mauer – besser: ein Mauerrest – ohne Fundament, gesetzt auf eine Kiesschicht (Abb. 56). Im Westprofil des Grabens westlich des Schulhauses waren nur Kiesschichten zu sehen, deren zeitliche Stellung schwierig zu bestimmen war. Es bleibt somit bemerkenswert, dass die gesamte Fläche (inklusive Schulhausgrundriss) kaum Strukturen aus römischer Zeit aufweist, obwohl das angegrabene Areal nach heutiger Kenntnis Teil einer Quartierüberbauung war. Möglicherweise liegen die bisher freigelegten Flächen in einem nicht überbauten Hinter- oder Binnenhof des Gebäudespickels zwischen Nordrand- und Neuntürmestrasse. Dies können die erwähnten, im Bereich der Turnhalle und des Pausenplatzes festgestellten Schuttsschichten belegen, falls sie aus römischer Zeit stammen. Angesichts der knappen Termine waren wir

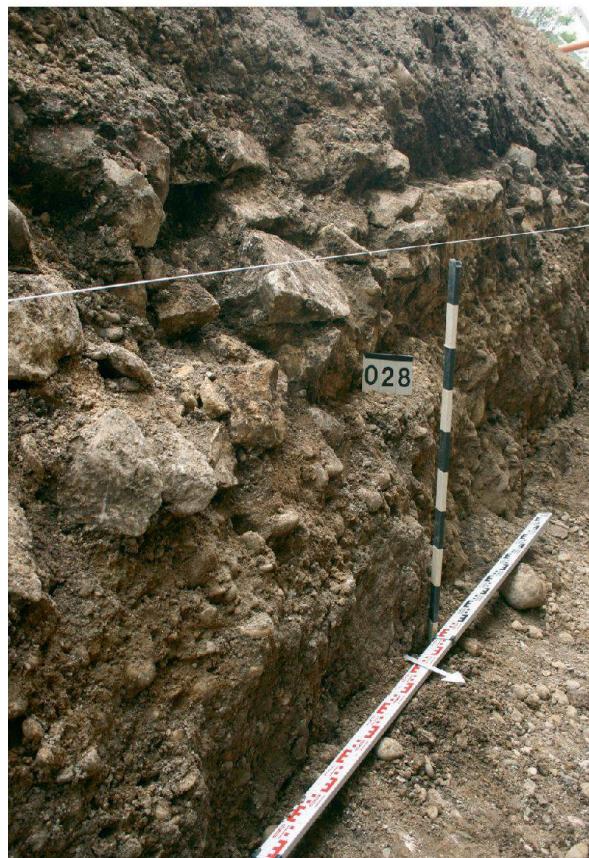
Abb. 56: Augst BL, Schulhaus (Grabung 2009.057). Blick in das Südprofil des südlichen Aushubgrabens. Erkennbar ist ein Mauerrest, der ohne Fundament auf eine Kiesschicht gesetzt ist (die Bildnummertafel steht auf dieser Kiesschicht). Von Nordosten.

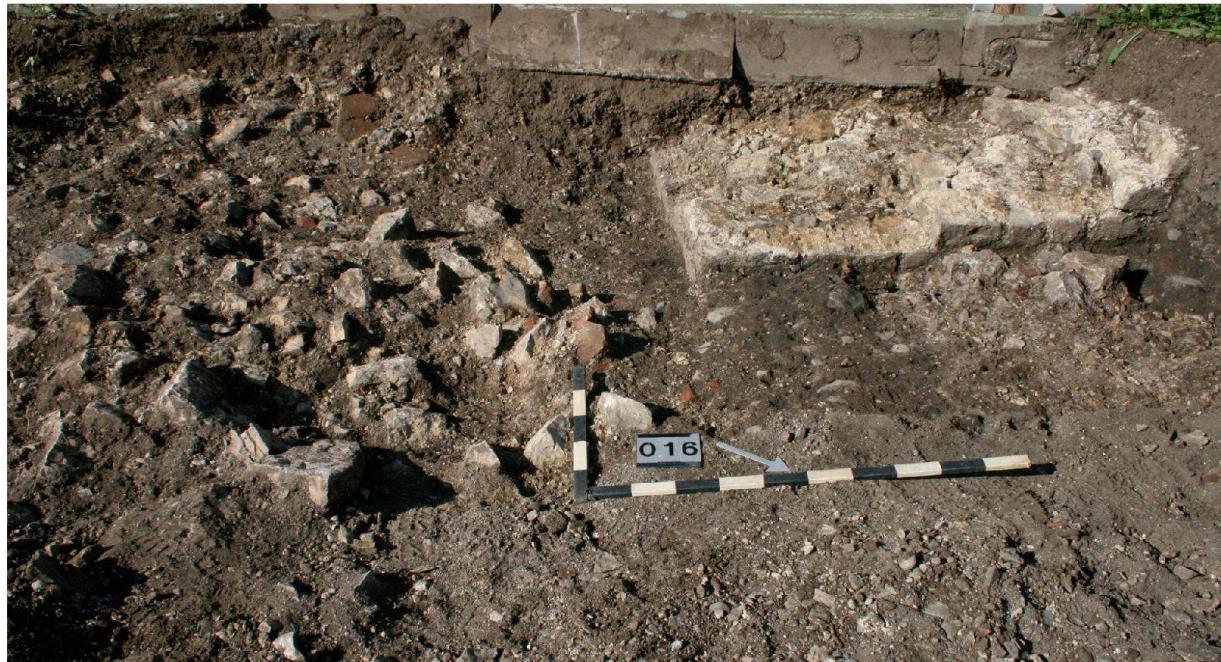
Abb. 58: Augst BL, Sichelstrasse – Südforum (Grabung 2009.061). Rechts die freigelegte Mauerecke des Südforums, links eine Schicht mit Bauträmmern, im Mittelgrund eine dunkle, mit Holzkohle durchsetzte Brandschicht, die zwischen und unter die Trümmer zieht. Von Nordosten.

Nach der flächigen Freilegung kamen ausser der Ecke MR 1/MR 2 des Südforums eine Mauertrümmer schicht sowie eine darüber liegende schwarze Brandschicht zutage (Abb. 58). Die Mauertrümmer wurden oberflächlich tangiert durch die Suche nach der Mauerecke, die nicht ganz genau dort auftauchte, wo sie gemäss Einmessung zu erwarten war, ebenso wurde dabei ein kleiner Teil der schwarzen Schicht abgebaut. Auf dem grössten Teil der ausgehobenen Fläche lag eine Mischschicht, deren Unterkante ausserhalb der unmittelbaren Nachbarschaft der Mauerecke nirgends erreicht worden ist. Hinweise auf Schichten der darunter zu vermutenden Westrandstrasse⁶² wurden möglicherweise beim Aushub der drei Fundamente für das Dach des Autounterstands erfasst. Aufgrund der kleinen Grabungsflächen und der damit verbundenen ebenso kleinen Profile lässt sich das allerdings nicht sicher bestimmen.

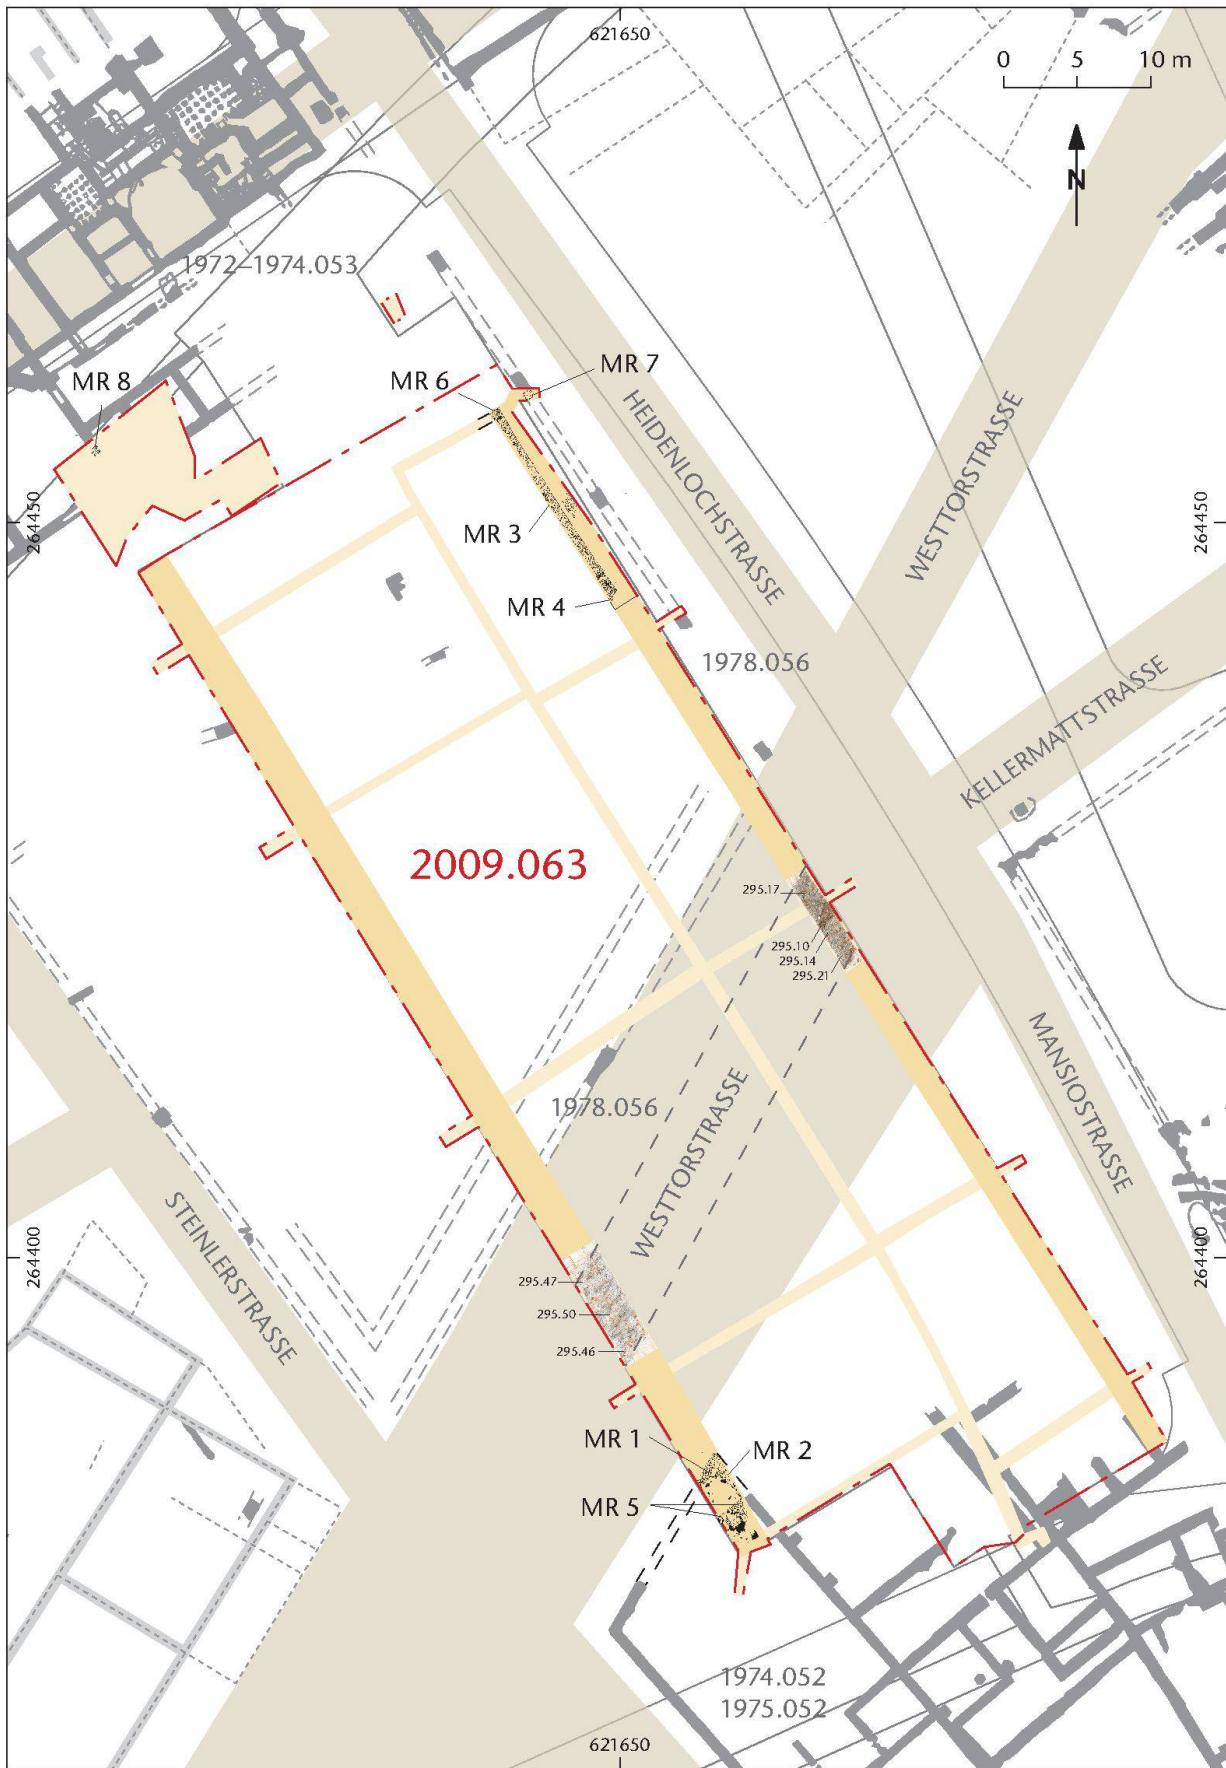
Abb. 62: Augst BL, Parkplatz Swisscom (Grabung 2009.063). Grabungsplan mit Lage der freigelegten Strukturen. M. 1:500.

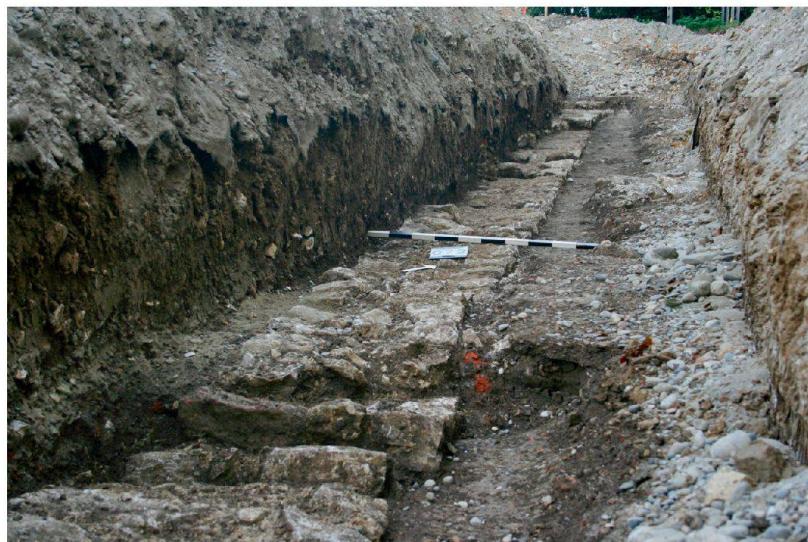
◀ Abb. 63: Augst BL, Parkplatz Swisscom (Grabung 2009.063). Blick von Südosten in den östlichen Sickergraben mit Mauer 3.

freigelegt. Dieser oberste Fahrbahnbelag zeichnete sich durch eine extrem gute Erhaltung aus. Es konnten Fahrtrinnen und auch kleinere Flickstellen, bei denen der Belag einst repariert worden war, festgestellt werden. Weiter nach Norden folgte der Graben auf einer Länge von 30 m genau einer römischen Mauer (MR 3). Dabei müsste es sich um die Außenmauer eines Gebäudes von Insula 47 gegen die römische Heidenlochstrasse hin handeln (Abb. 63). In einer der Gruben, die für die neuen Kandelaber ausgehoben werden mussten, wurde in 1,80 m Abstand zu MR 3 ein Buntsandsteinquader freigelegt, der genau auf einer in der Grabung 1978.056 angeschnittenen Mauer zu liegen kommt. Der Quader gibt wahrscheinlich eine Pfeilerstellung in der Portikusmauer an.

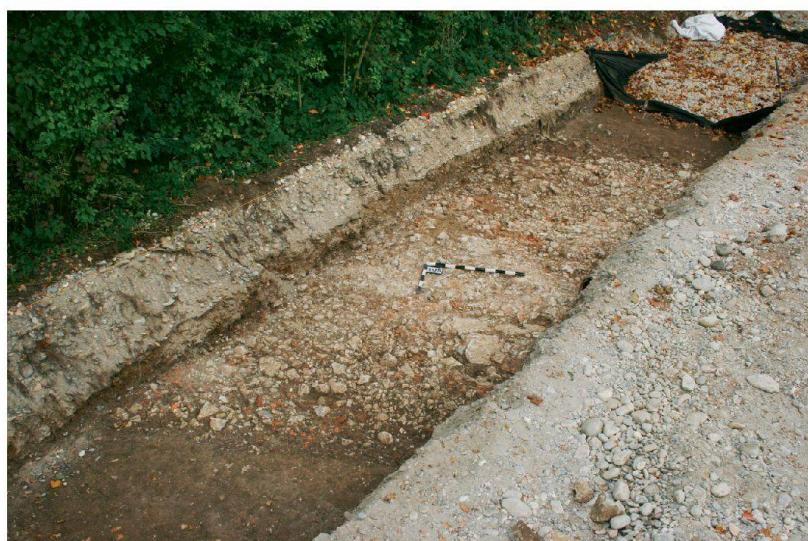
◀ Abb. 64: Augst BL, Parkplatz Swisscom (Grabung 2009.063). Aufsicht auf den obersten Fahrbahnbelaag der römischen Westtorstrasse im westlichen Sickergraben. Von Südosten.

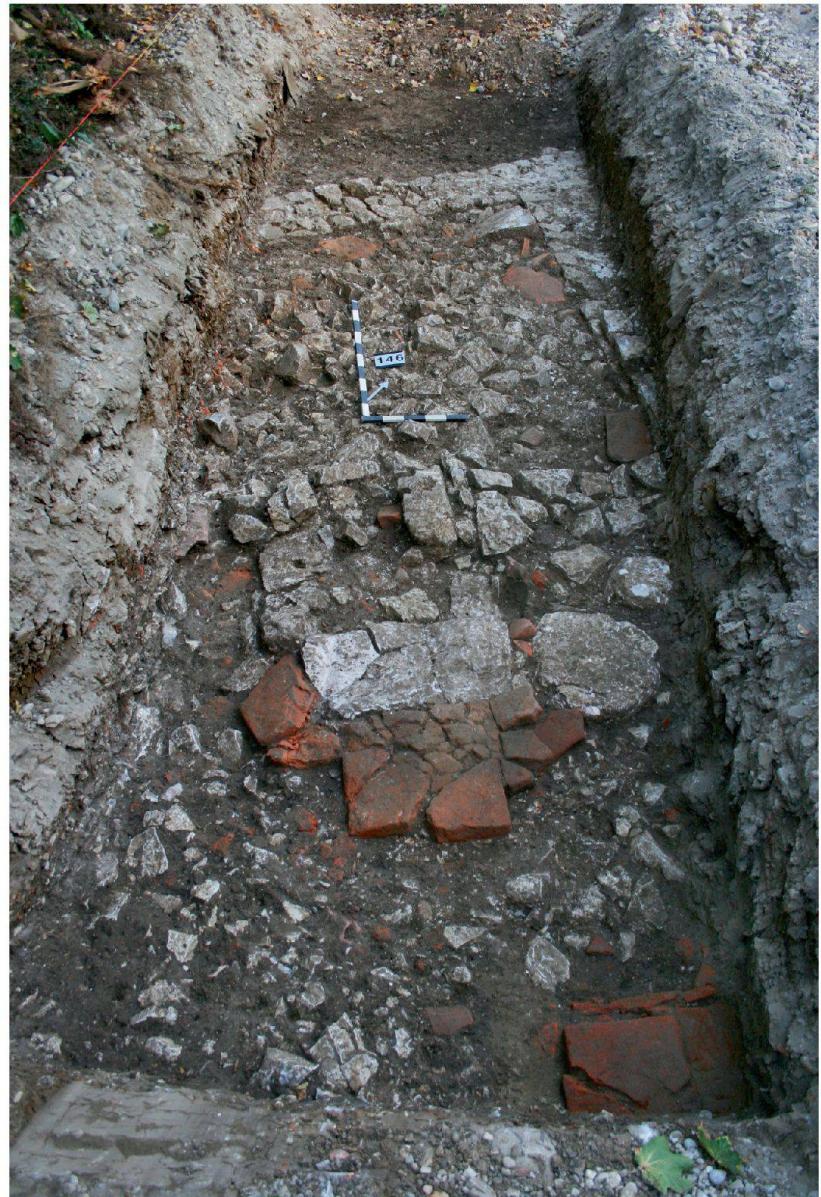
► Abb. 65: Augst BL, Parkplatz Swisscom (Grabung 2009.063). Aufsicht auf die zu Regi-on 5G gehörenden Strukturen.

Am südlichen Ende des westlichen Sickergrabens sind noch Strukturen der Region 5G abgedeckt worden, die aber nur zu Dokumentationszwecken gereinigt und anschliessend wieder zugedeckt wurden. Vom Grundriss her erinnerten die freigelegten Strukturen an eine Ofen-/Herdkonstruktion in Verbindung mit einem Räucherofen/Darre (?) (Abb. 65).

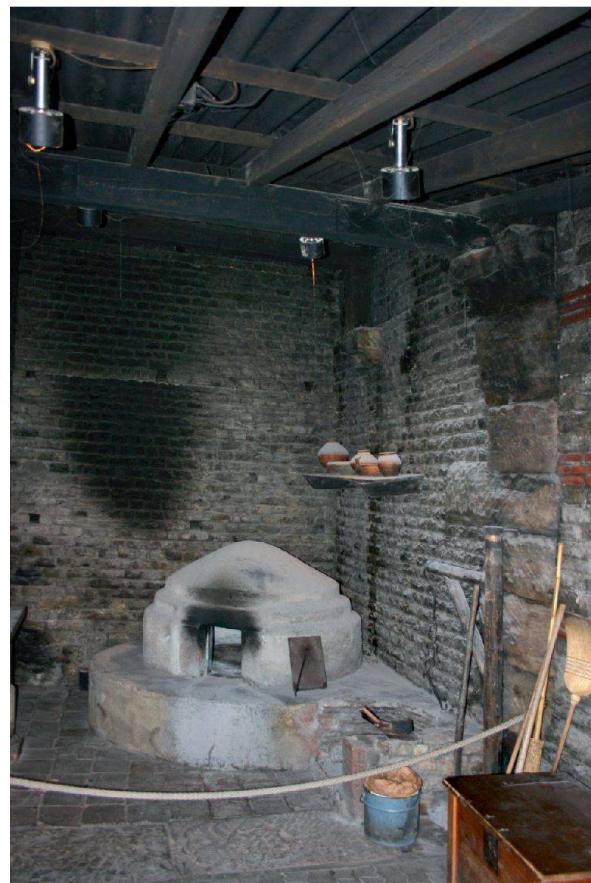
Abb. 66: Augst BL, Brotbackstube (Grabung 2009.064). Blick in die renovierungsbedürftige Brotbackstube mit dem Nachbau eines römischen Backofens. Von Norden.

Die Sanierungsarbeiten, die archäologisch begleitet werden mussten, betrafen zur Hauptsache das Einbringen von neuen Bodenbelägen in den einzelnen Kammern und im überdachten Bereich vor den Kammern. Dabei wurden alle alten Böden aus Zementverbundsteinen und deren Kieskofferung entfernt. Bei dieser Gelegenheit konnten in allen drei Kammern erstmals die leicht über die Mauern vorkragenden Fundamente der Stützmauer und der einzelnen Strebe pfeiler dokumentiert werden (Abb. 68). Zudem wurden sämtliche Mauern fotografisch aufgenommen, da in den unteren Bereichen noch das originale römische Mauerschalenwerk erhalten ist (Abb. 69). Von den Steinschwellen in den Taberneneingängen (Abb. 68) existierte in den alten Grabungsdokumentationen weder eine fotografische noch eine zeichnerische Aufnahme. Deshalb entschlossen wir uns, sie zu dokumentieren, obwohl die Schwellensteinen in den vergangenen Jahren stark begangen wurden und dadurch etwas gelitten hatten. In den Kammerinnenräumen wurde nach dem Entfernen des modern eingebrochenen Materials nicht mehr weiter abgegraben.
